## Volkswagen Golf Comfortline

EZ 07/2009 | Kombi | Diesel | Automatikgetriebe | 281.375km

Fahrzeug aufgenommen am: 05.08.2026

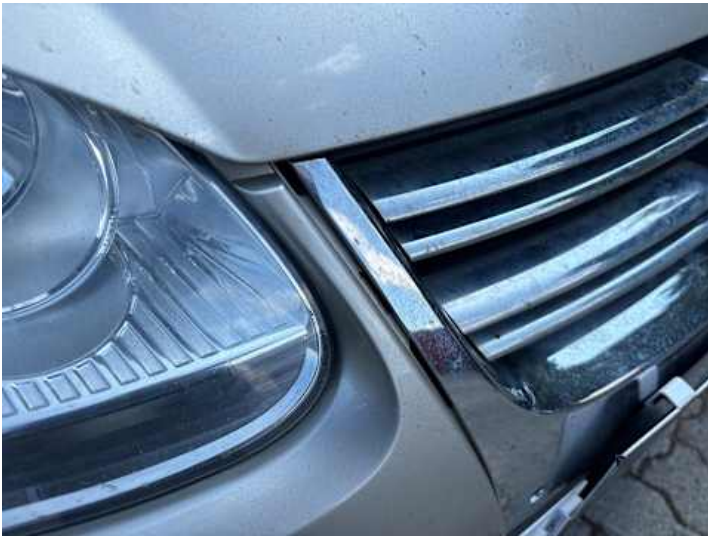
Stoßstange vorne (Lackschaden, Kratzer, Riss/Bruch)

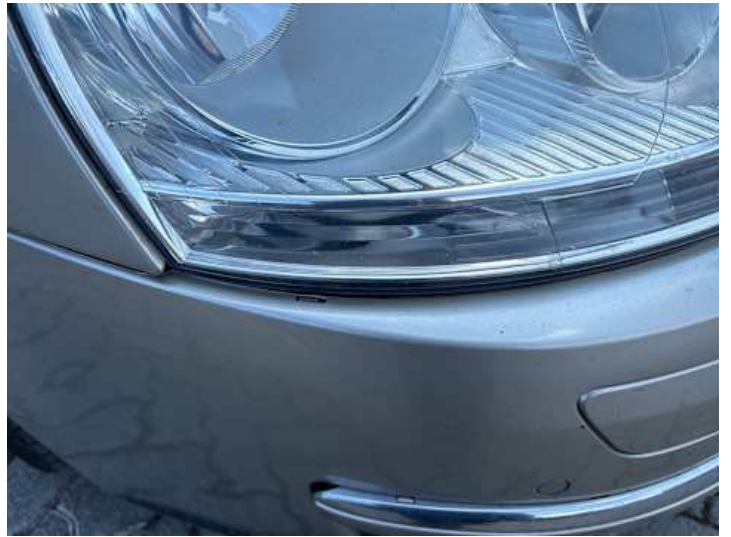
Stoßstange vorne (Lackschaden, Kratzer, Riss/Bruch)

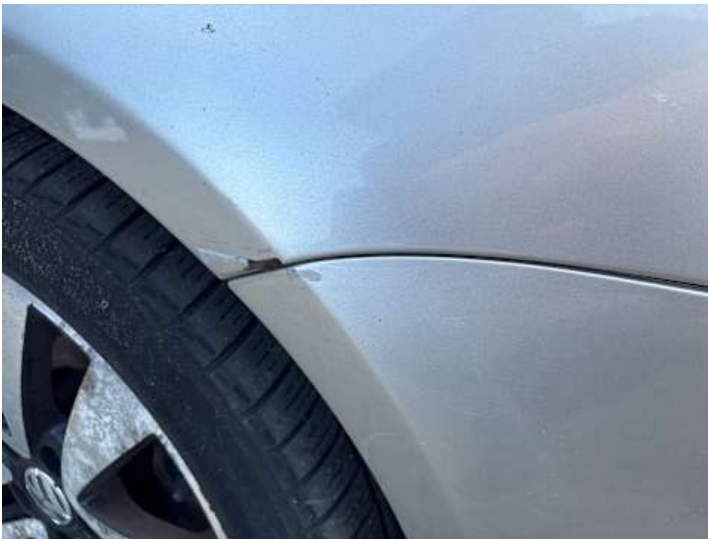
Stoßstange vorne (Lackschaden, Kratzer, Riss/Bruch)

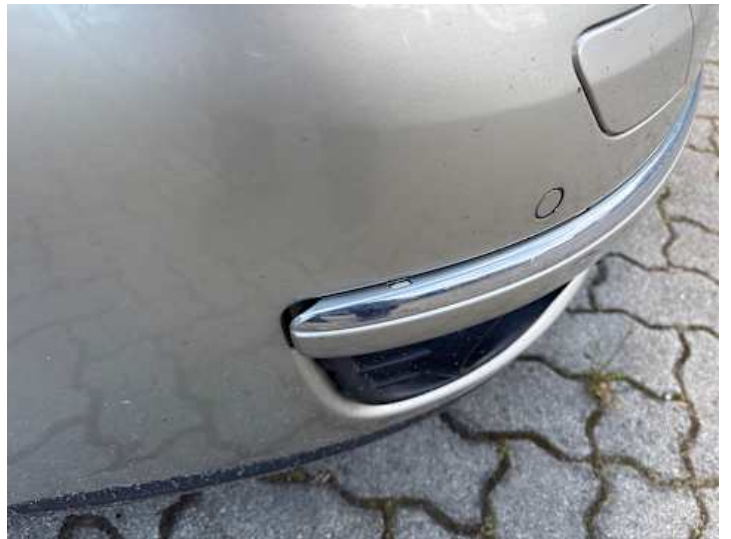
Stoßstange vorne (Lackschaden, Kratzer, Riss/Bruch)

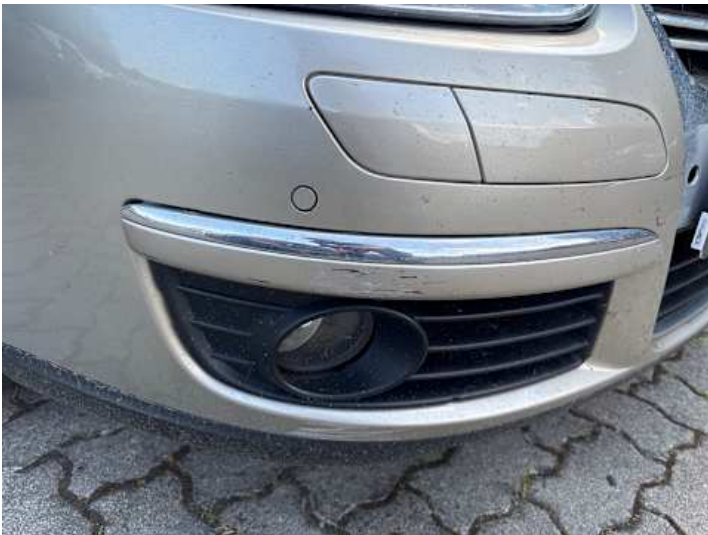
Stoßstange vorne (Lackschaden, Kratzer, Riss/Bruch)

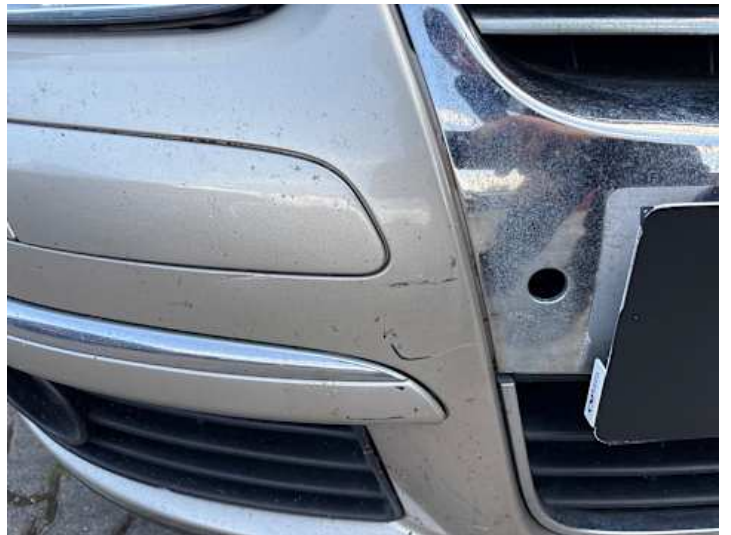
Stoßstange vorne (Lackschaden, Kratzer, Riss/Bruch)

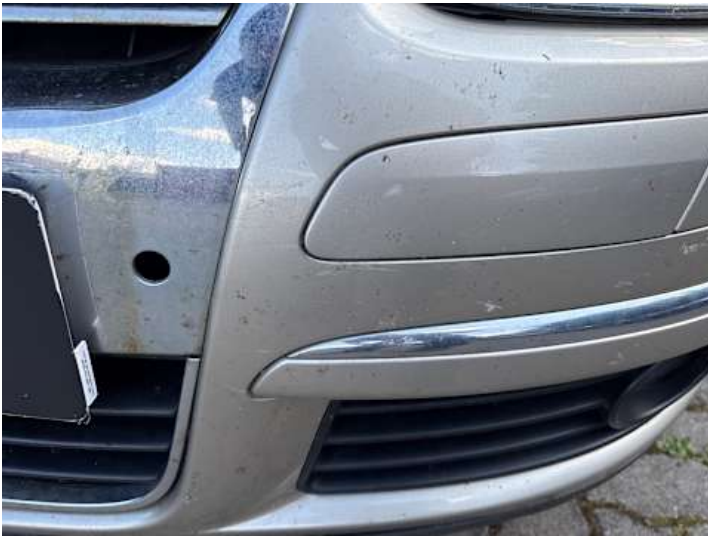
Stoßstange vorne (Lackschaden, Kratzer, Riss/Bruch)

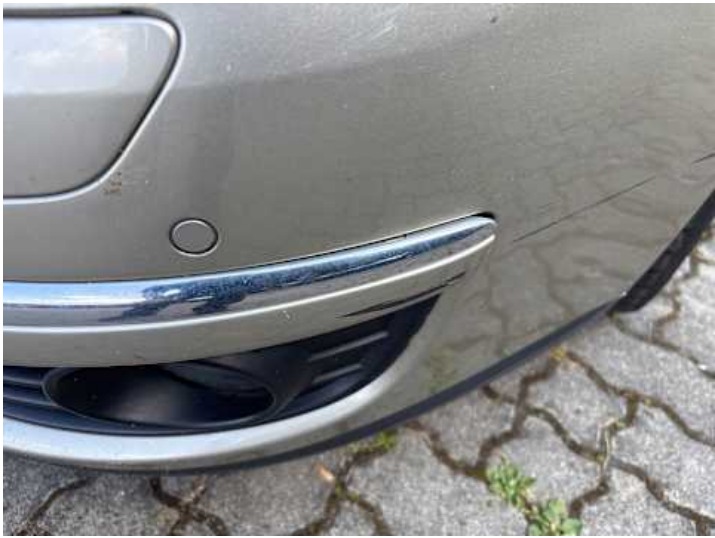
Stoßstange vorne (Lackschaden, Kratzer, Riss/Bruch)

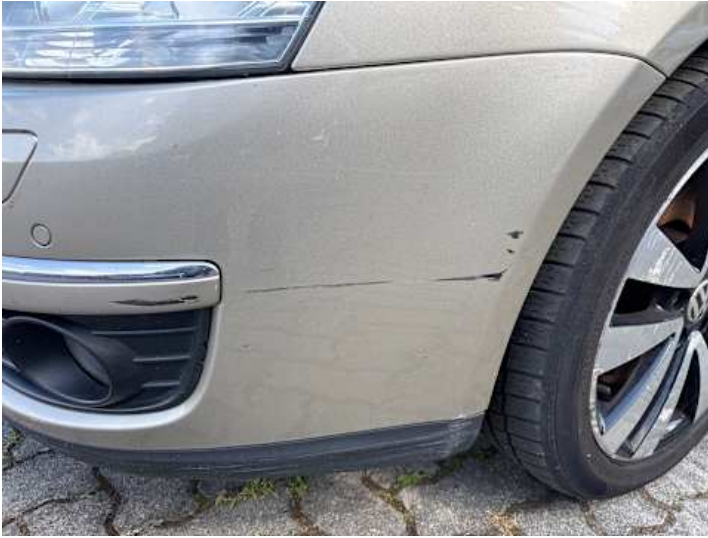
Stoßstange vorne (Lackschaden, Kratzer, Riss/Bruch)

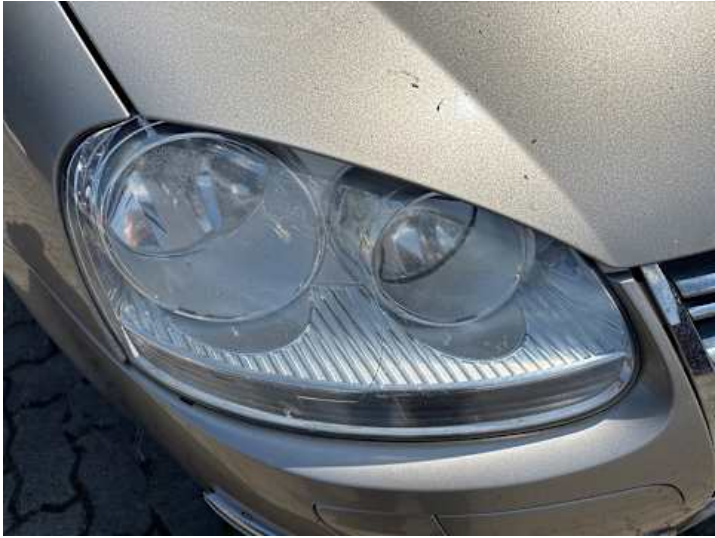
Scheinwerfer (rechts) (Blind)

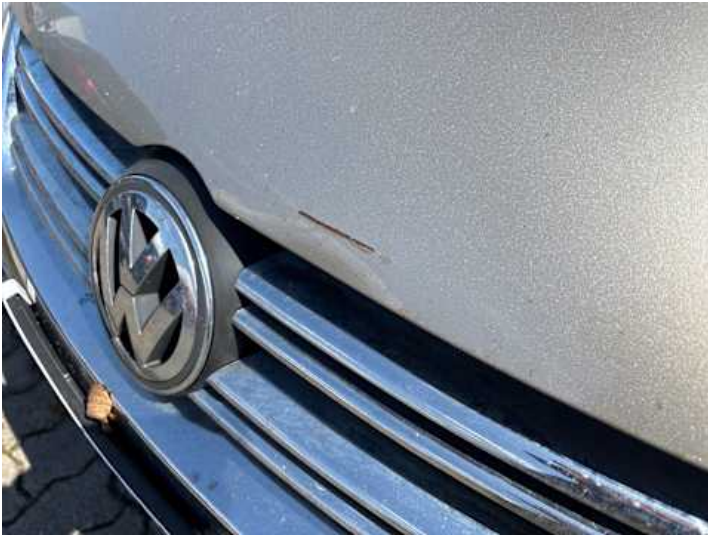
Motorhaube (Anderer Schaden, Verformung, Lackschaden, Rost):  
Öffnet nicht

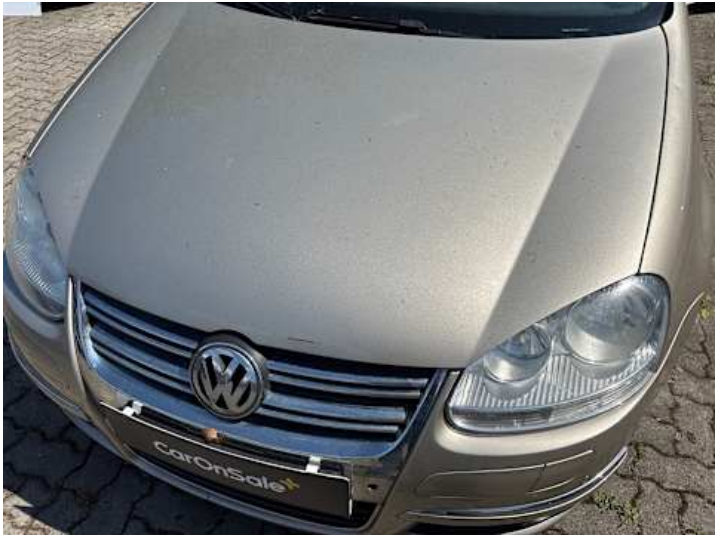
Motorhaube (Anderer Schaden, Verformung, Lackschaden, Rost):  
Öffnet nicht

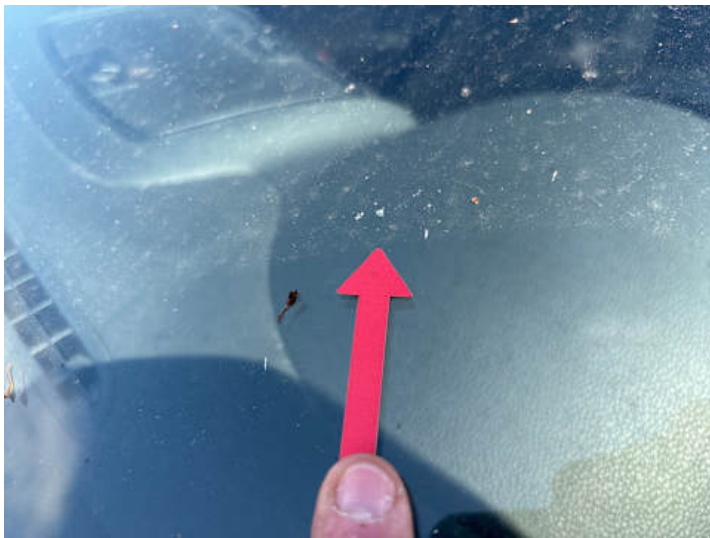
Windschutzscheibe (Steinschlag)

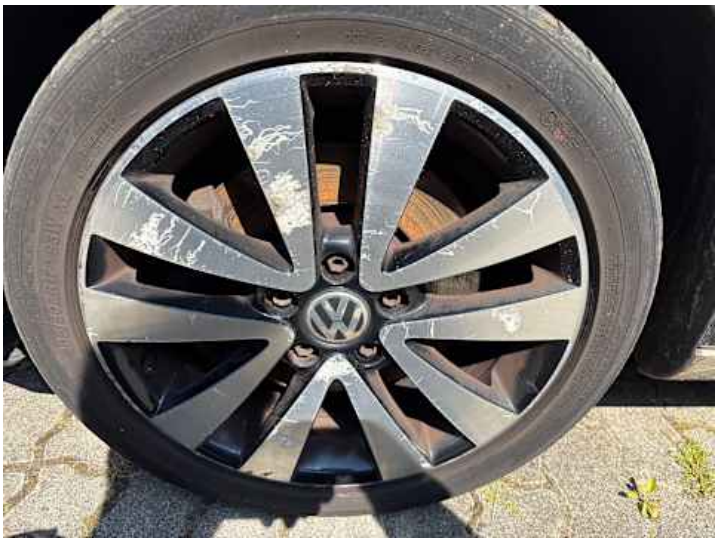
Rad (vehicle.damage-label.porous, Ungleichmäßig abgefahren, Rost)

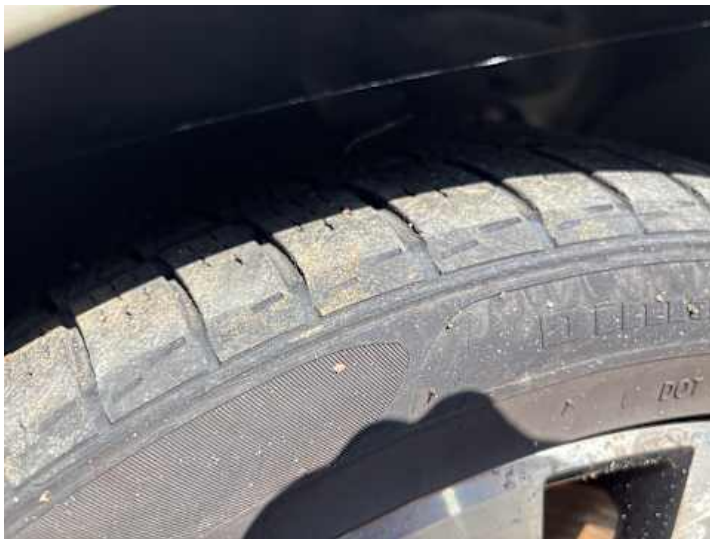
Rad (vehicle.damage-label.porous, Ungleichmäßig abgefahren, Rost)

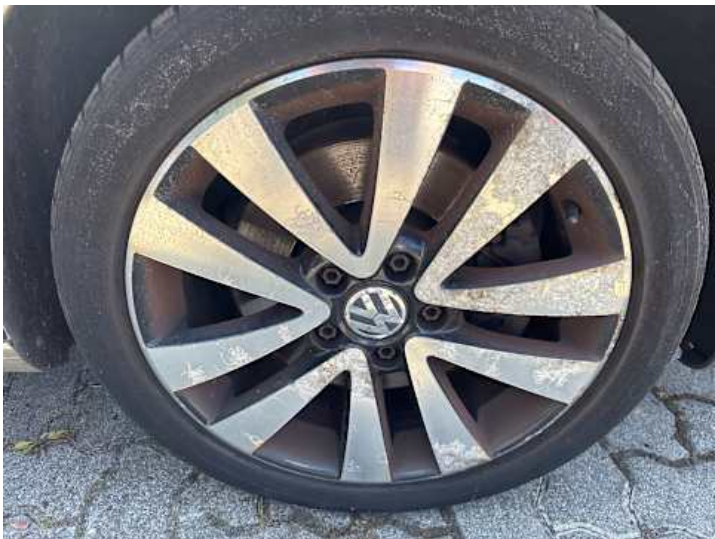
Rad (vehicle.damage-label.porous, Ungleichmäßig abgefahren, Rost)

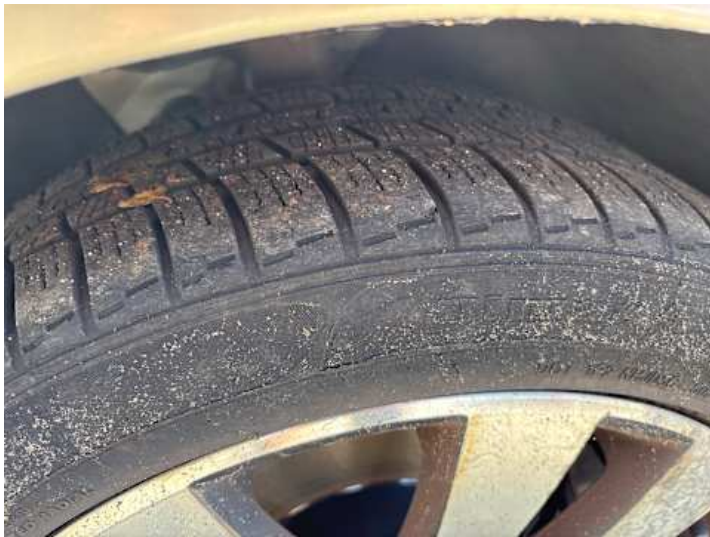
Rad (vehicle.damage-label.porous, Ungleichmäßig abgefahren, Rost)

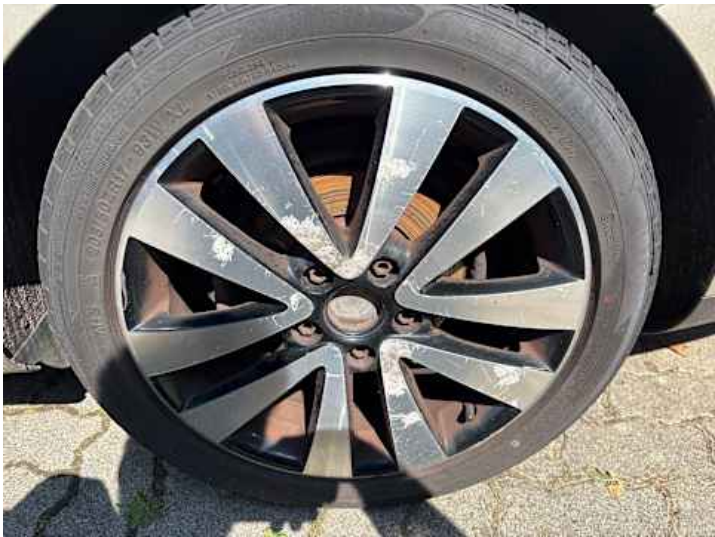
Rad (Rost, Kerben)

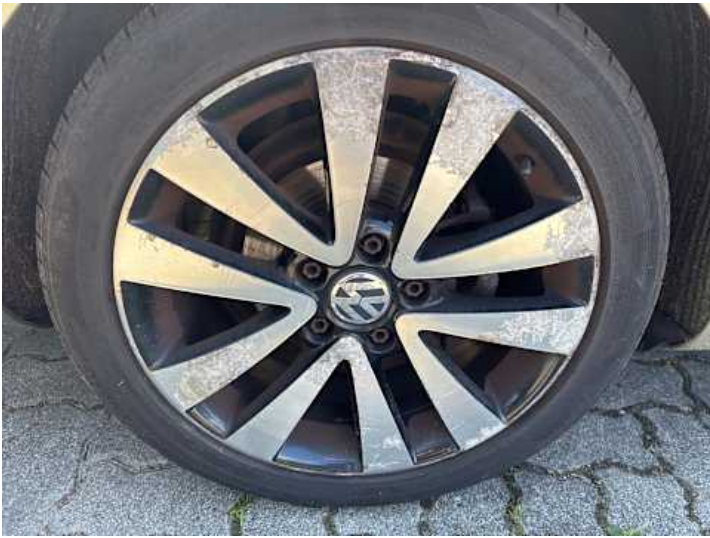
Rad (Rost)

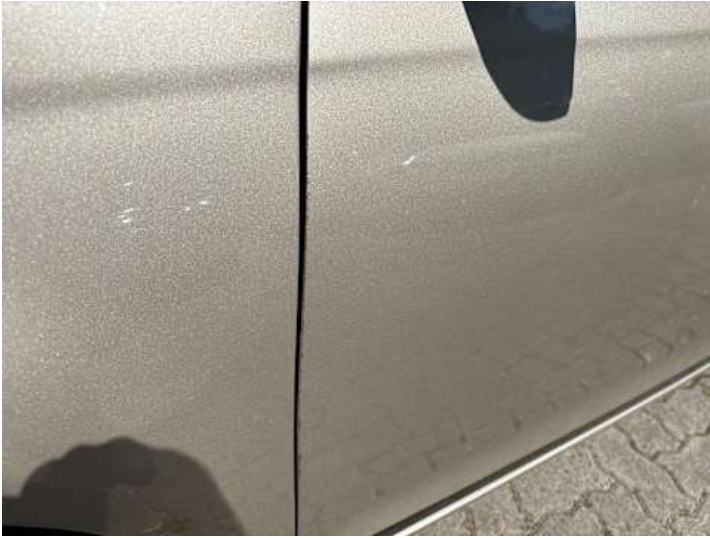
Fahrtür (Lackschaden, Kratzer)

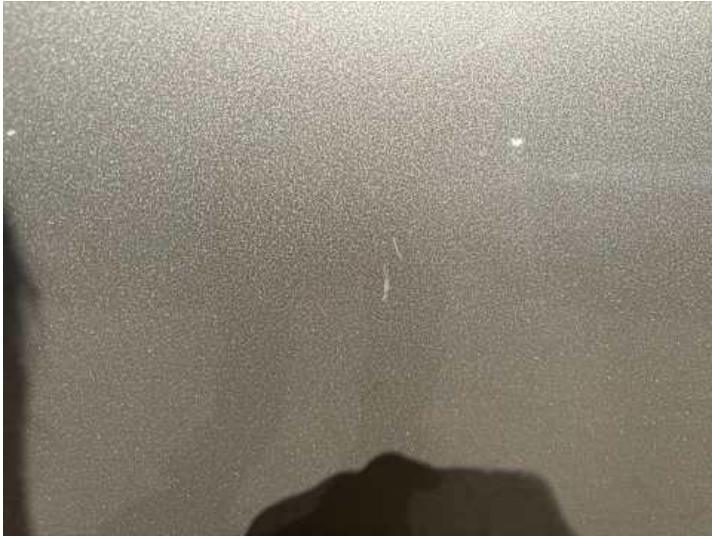
Fahrtür (Lackschaden, Kratzer)

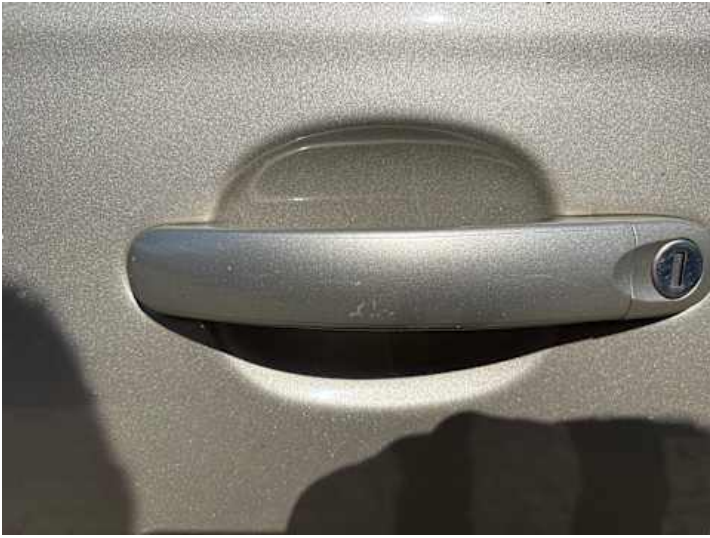
Fahrtür (Lackschaden, Kratzer)

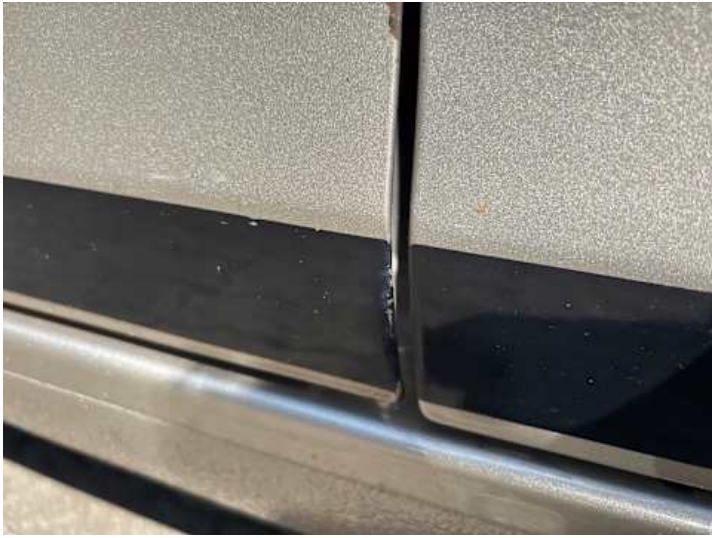
Fahrtür (Lackschaden, Kratzer)

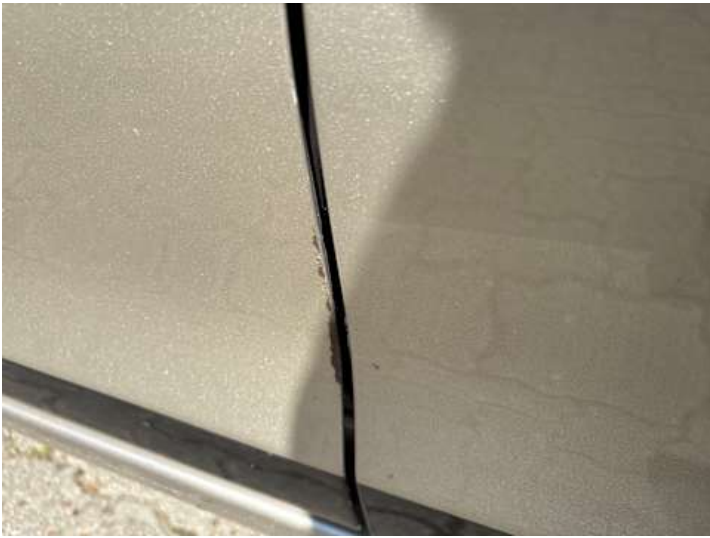
Fahrtür (Lackschaden, Kratzer)

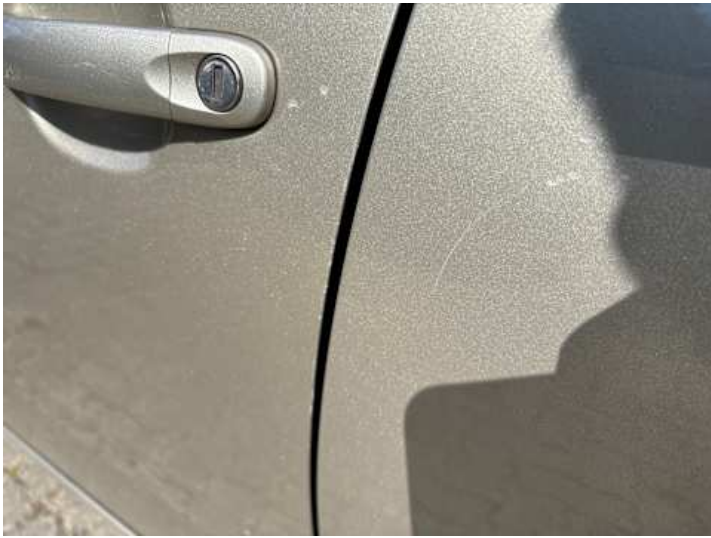
Fahrtür (Lackschaden, Kratzer)

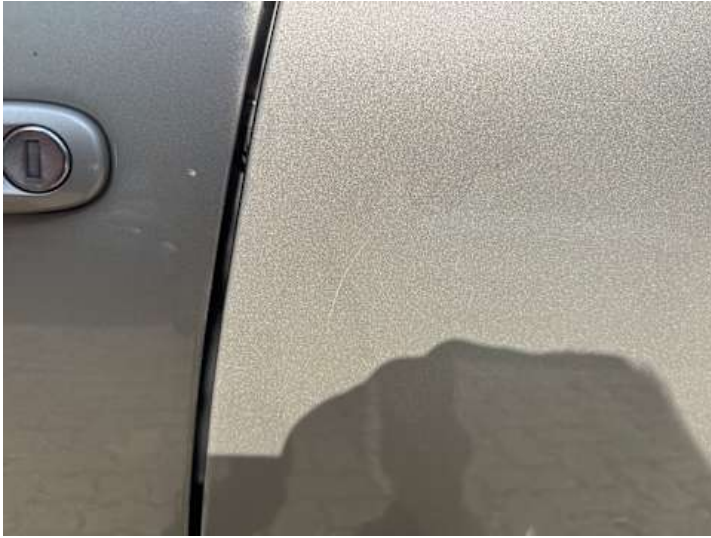
Türe hinten links (Lackschaden, Kratzer)

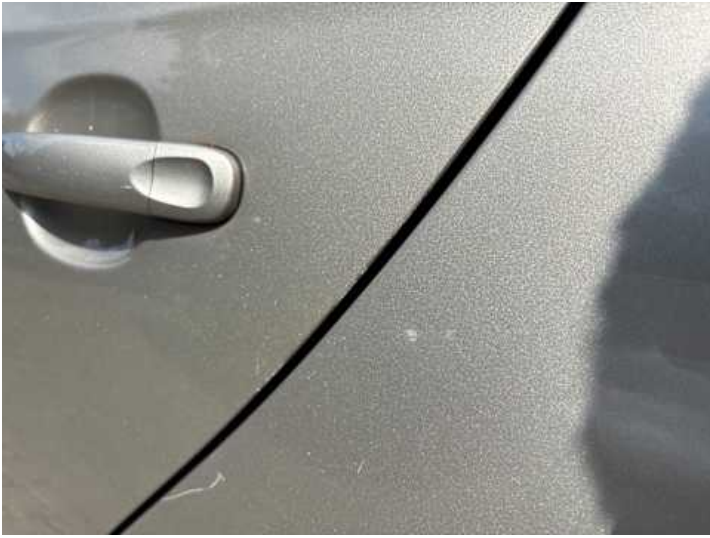
Türe hinten links (Lackschaden, Kratzer)

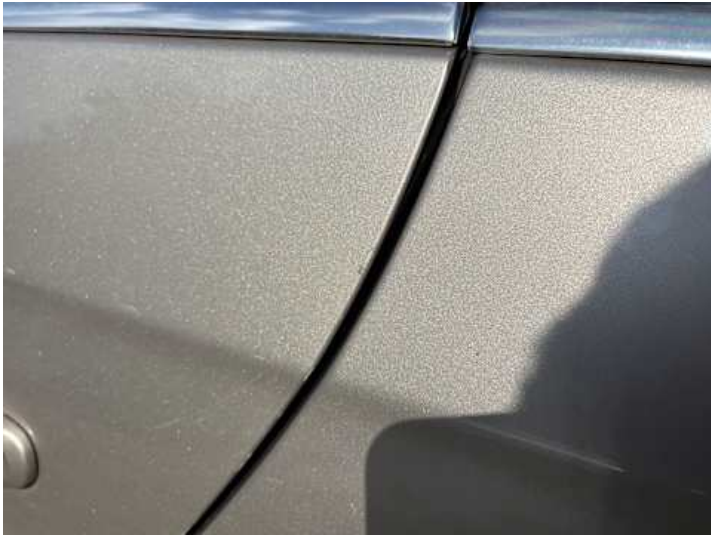
Türe hinten links (Lackschaden, Kratzer)

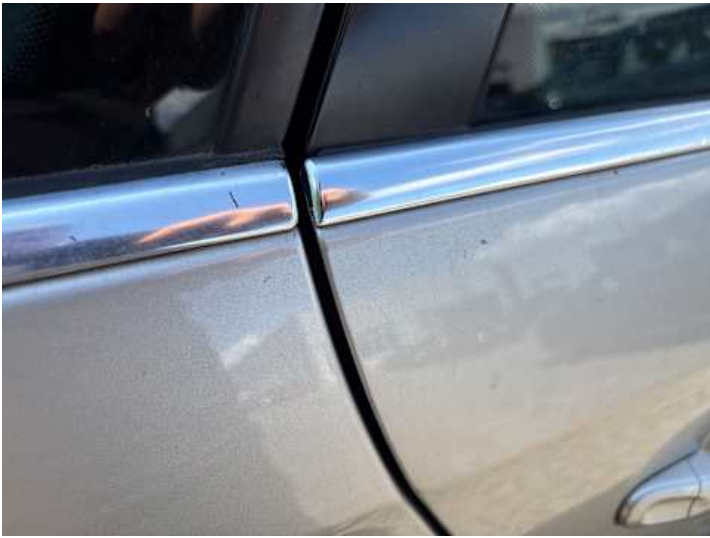
Türe hinten rechts (Lackschaden, Delle)

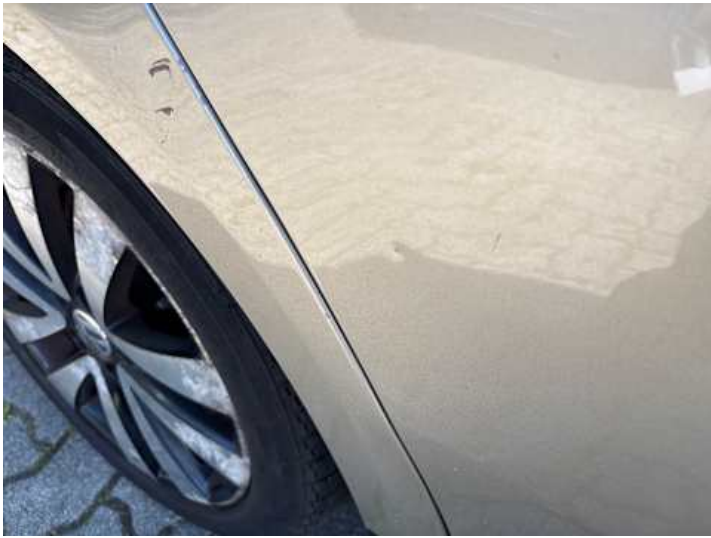
Türe hinten rechts (Lackschaden, Delle)

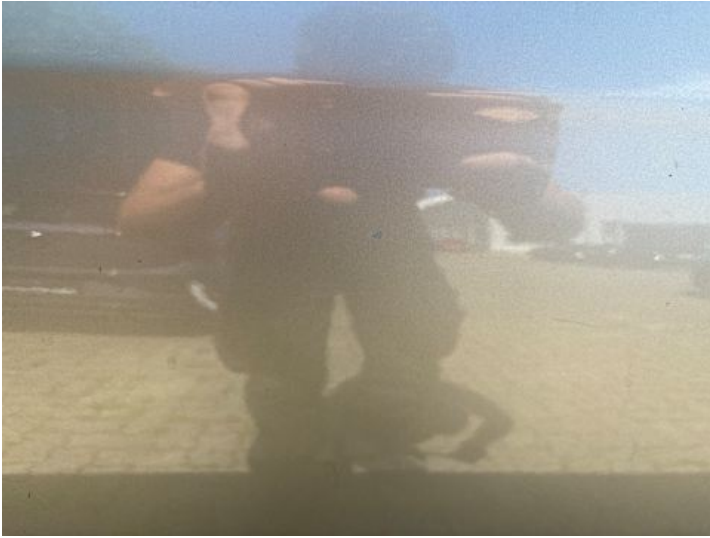
Türe hinten rechts (Lackschaden, Delle)

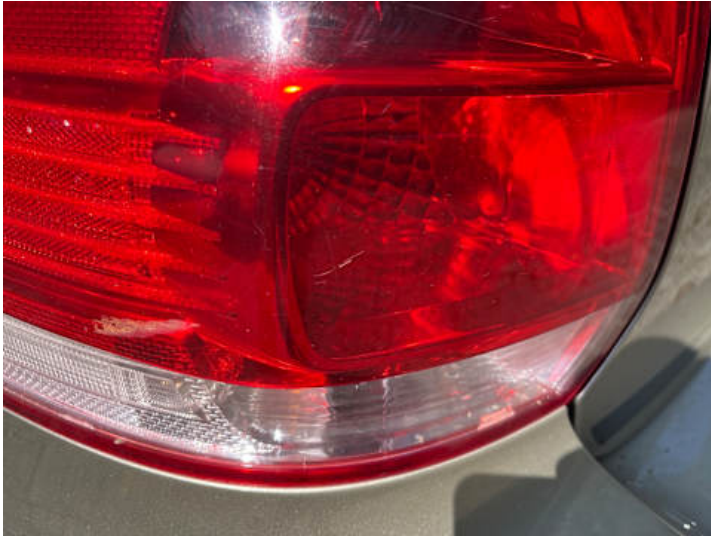
Rücklicht (links) (Kratzer)

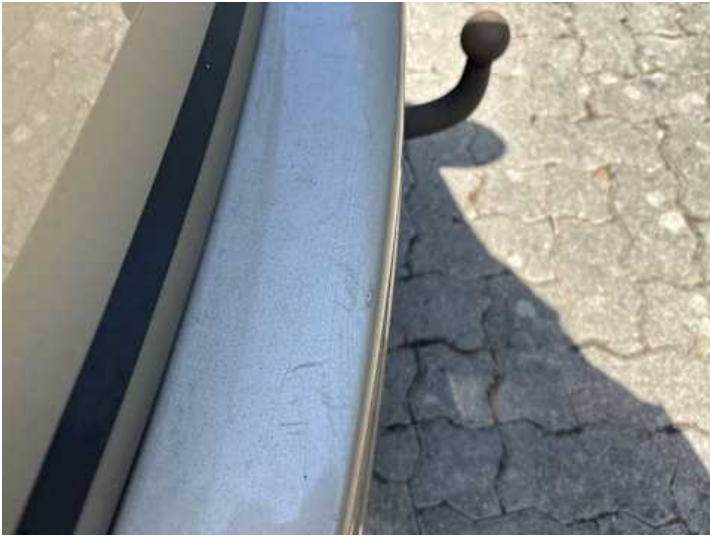
Stoßstange hinten (Lackschaden, Kratzer, Riss/Bruch)

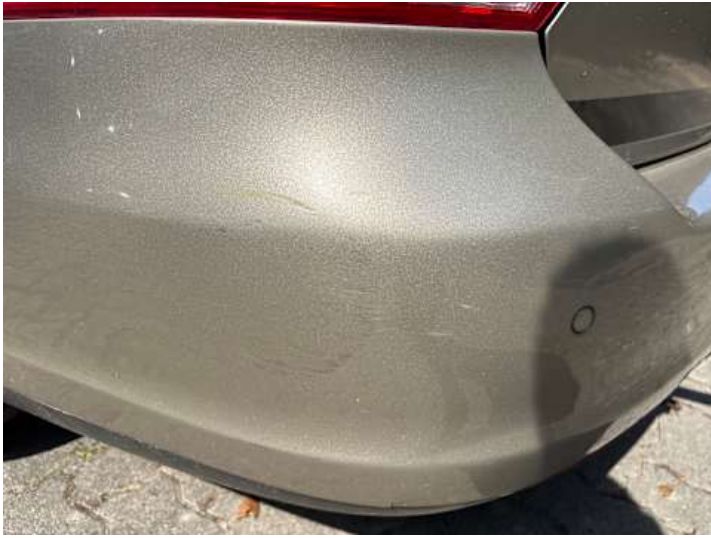
Stoßstange hinten (Lackschaden, Kratzer, Riss/Bruch)

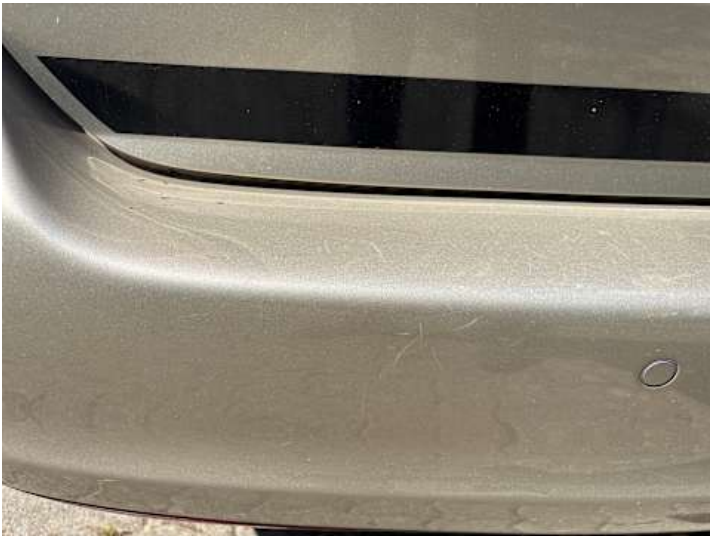
Stoßstange hinten (Lackschaden, Kratzer, Riss/Bruch)

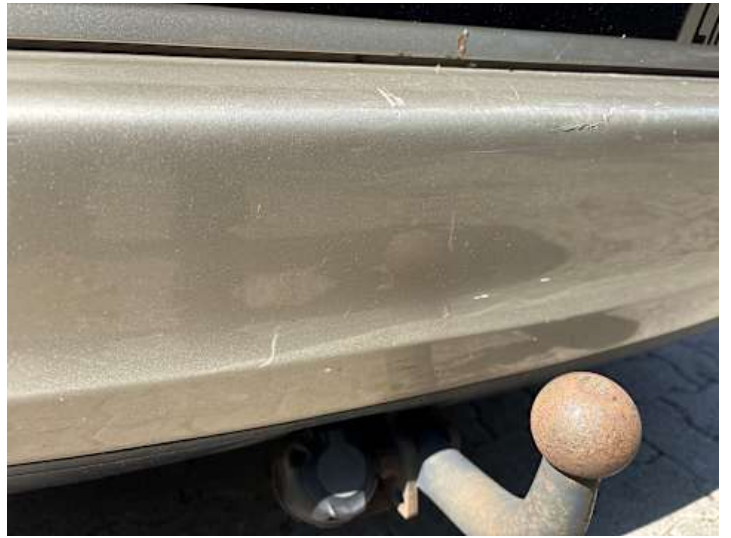
Stoßstange hinten (Lackschaden, Kratzer, Riss/Bruch)

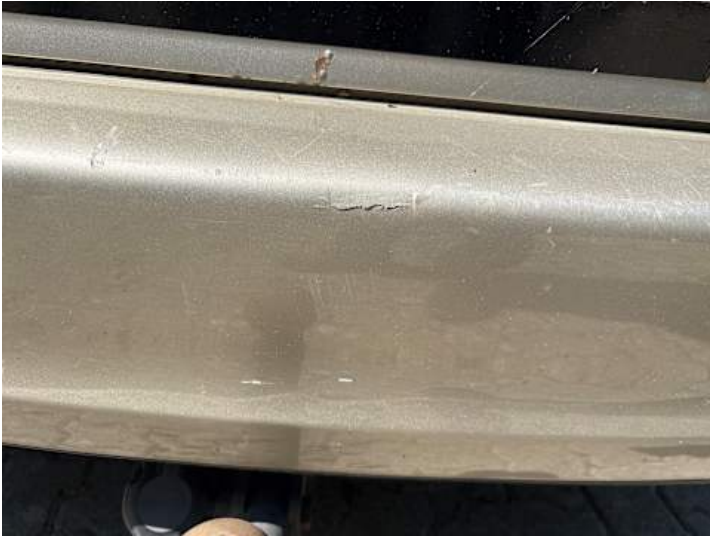
Stoßstange hinten (Lackschaden, Kratzer, Riss/Bruch)

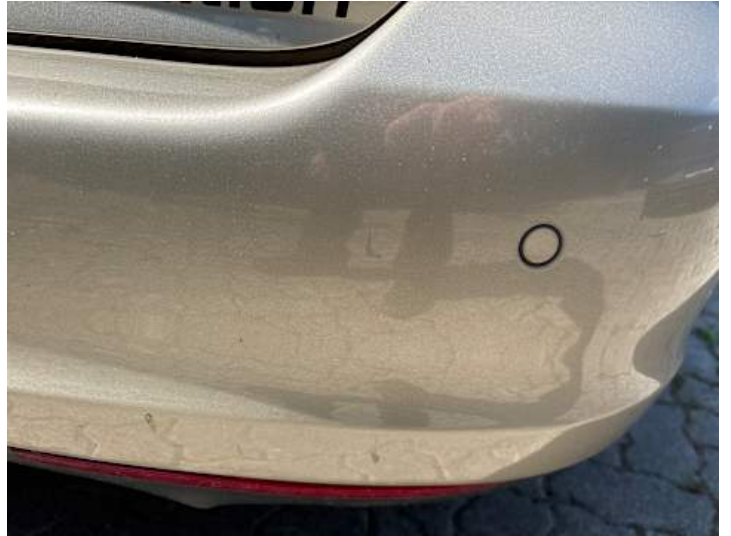
Stoßstange hinten (Lackschaden, Kratzer, Riss/Bruch)

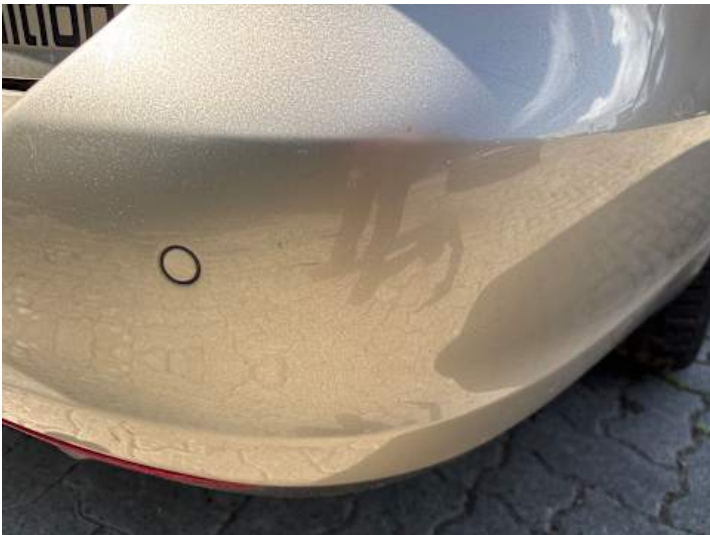
Stoßstange hinten (Lackschaden, Kratzer, Riss/Bruch)

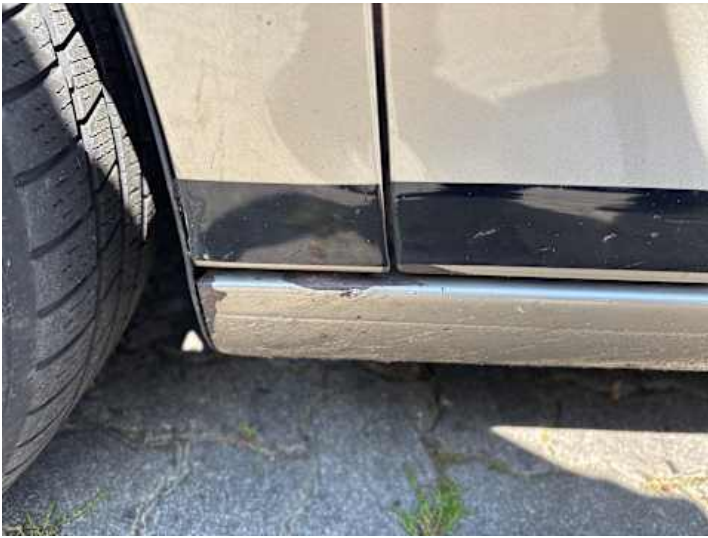
Schweller links (Rost, Lackschaden)

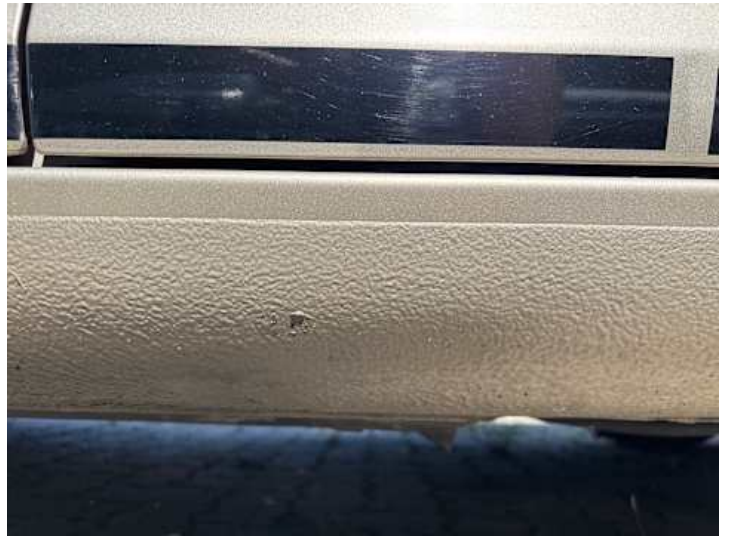
Schweller links (Rost, Lackschaden)

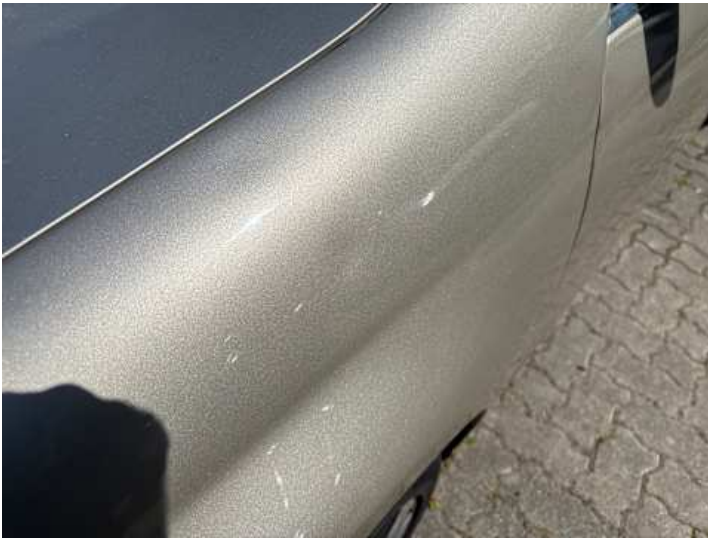
Kotflügel vorne links (Delle)

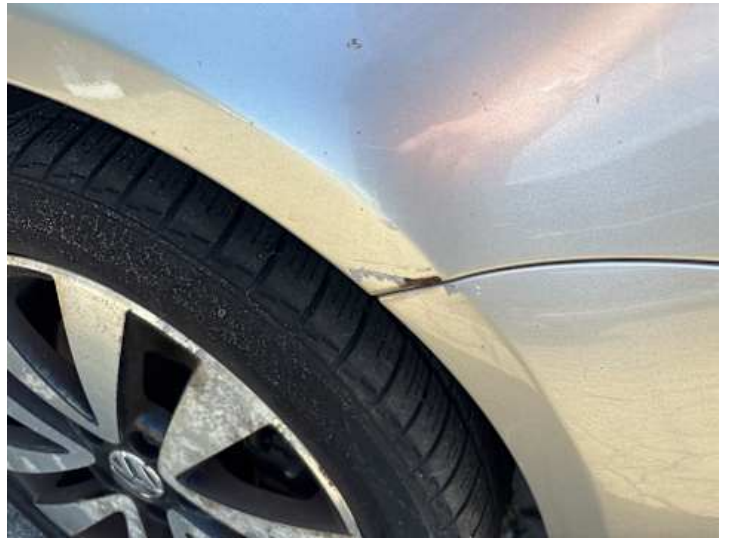
Kotflügel vorne rechts (Lackschaden, Rost)

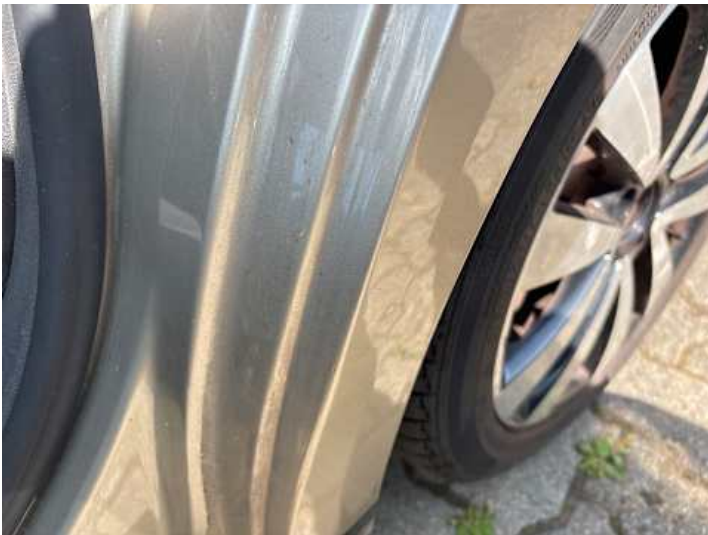
Seitenteil hinten links (Kratzer, Lackschaden, Delle)

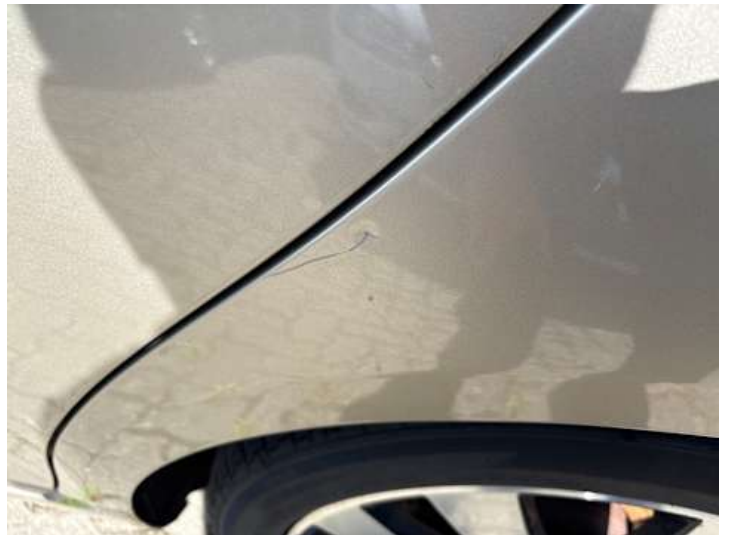
Seitenteil hinten links (Kratzer, Lackschaden, Delle)

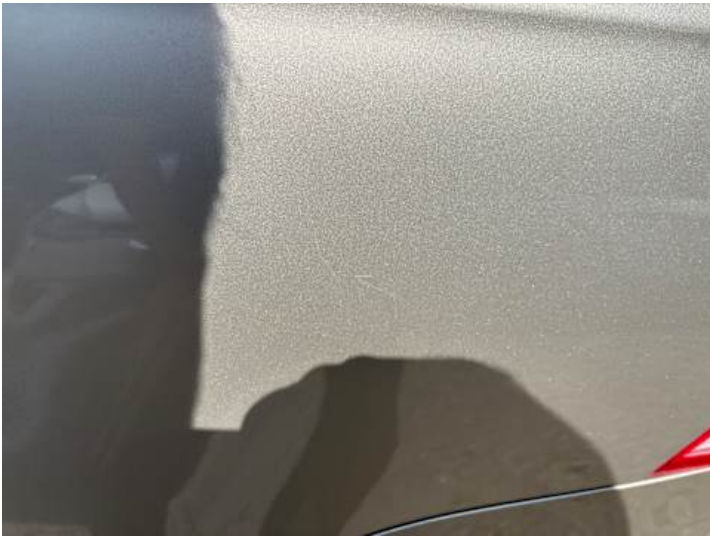
Seitenteil hinten links (Kratzer, Lackschaden, Delle)

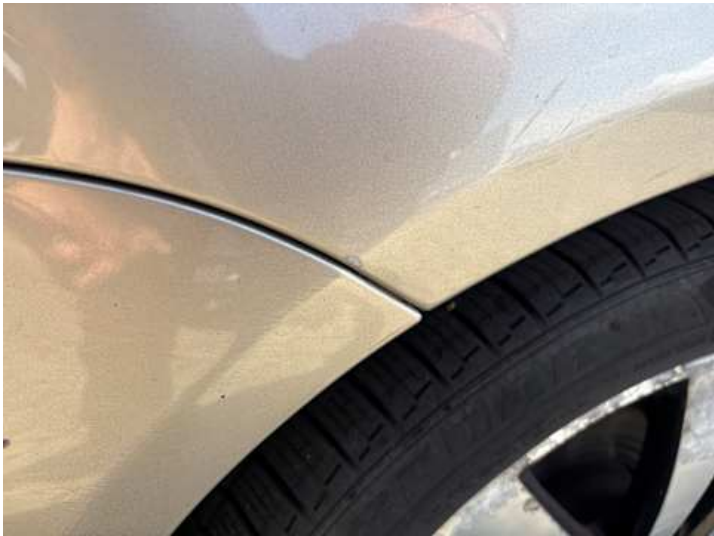
Seitenteil hinten rechts (Lackschaden, Delle, Kratzer)

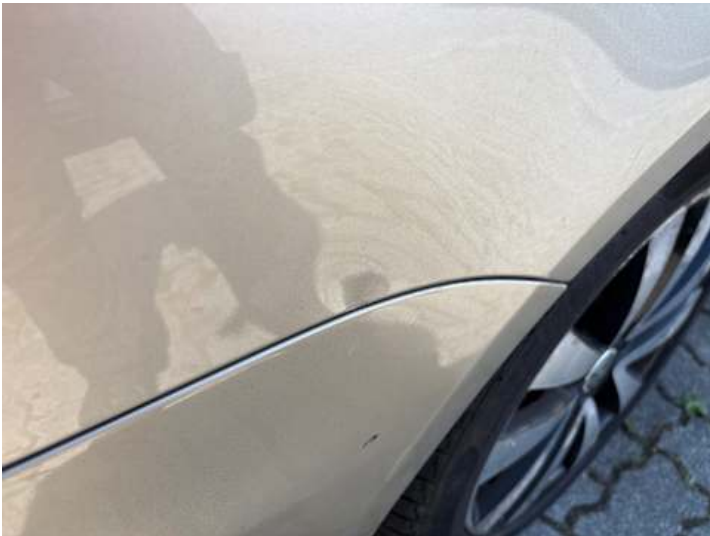
Seitenteil hinten rechts (Lackschaden, Delle, Kratzer)

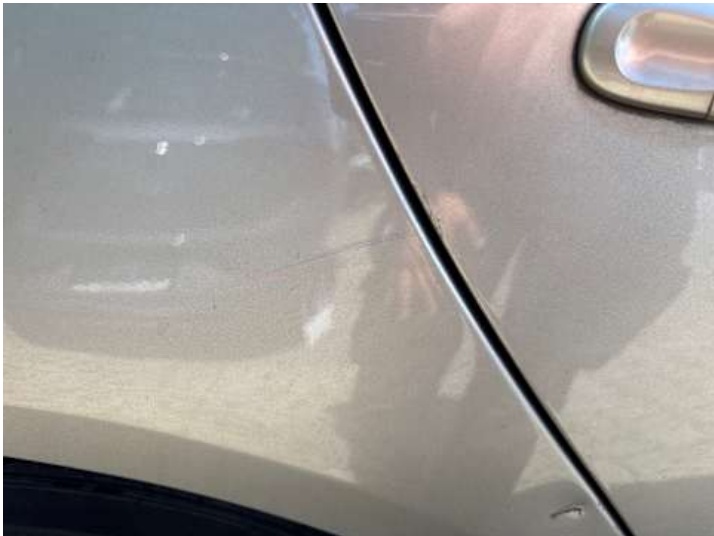
Seitenteil hinten rechts (Lackschaden, Delle, Kratzer)

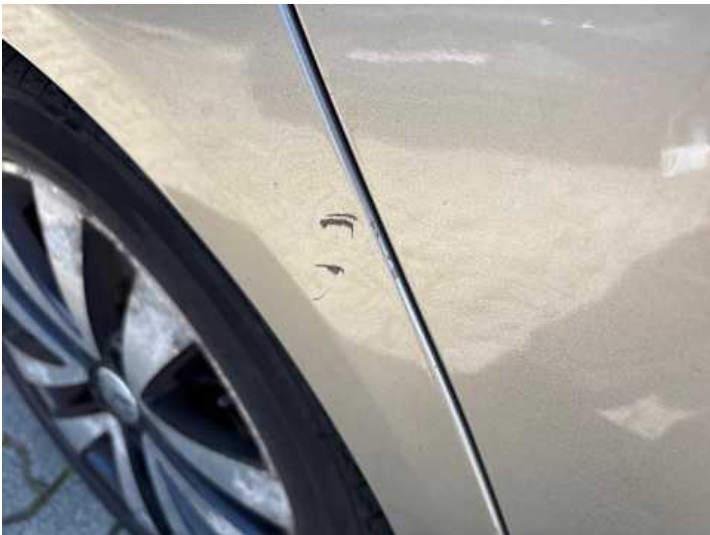
Seitenteil hinten rechts (Lackschaden, Delle, Kratzer)

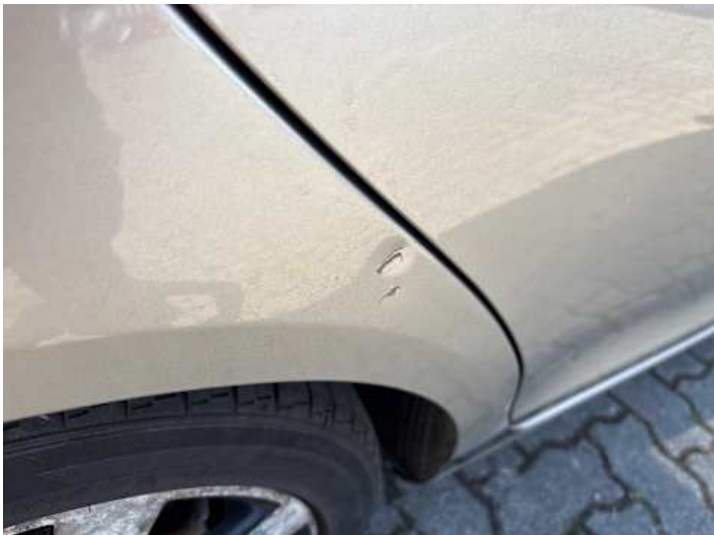
Seitenteil hinten rechts (Lackschaden, Delle, Kratzer)

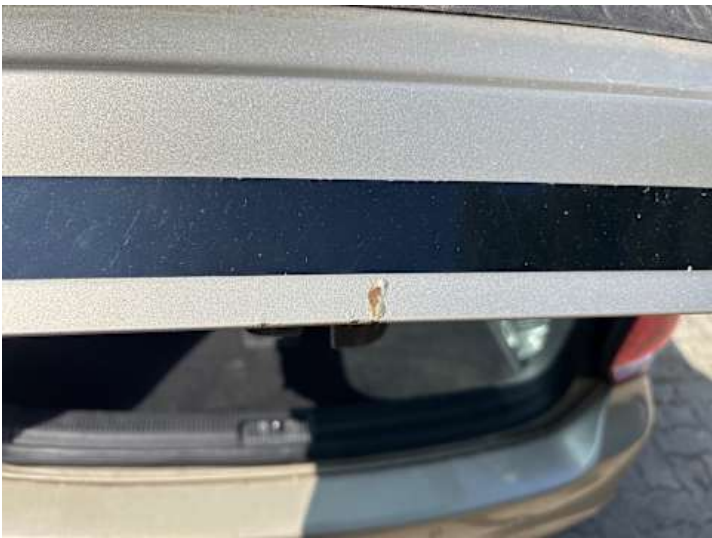
Heckklappe (Lackschaden, Rost)

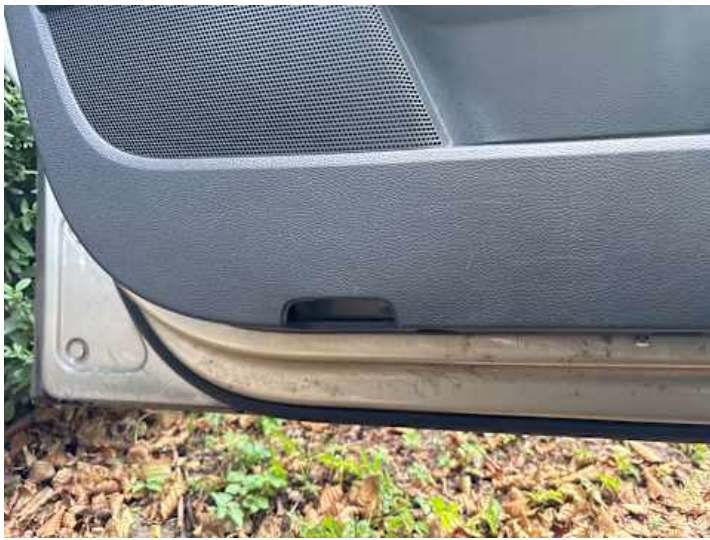
Innenraum (Diverse Schäden)

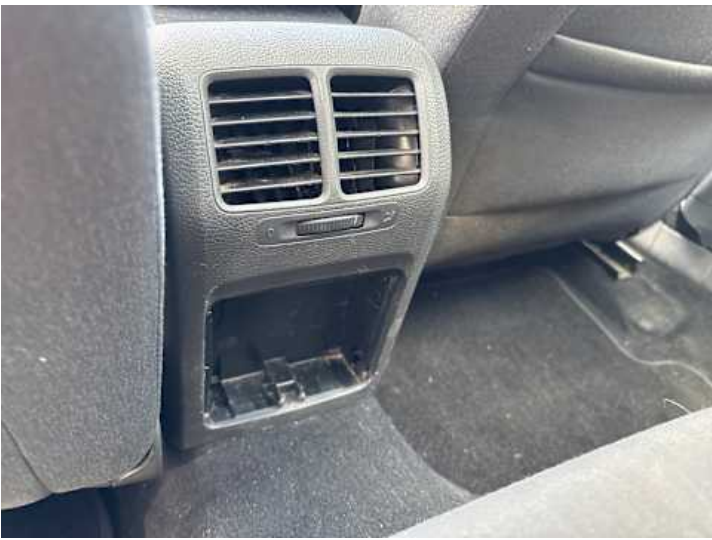
Innenraum (Diverse Schäden)

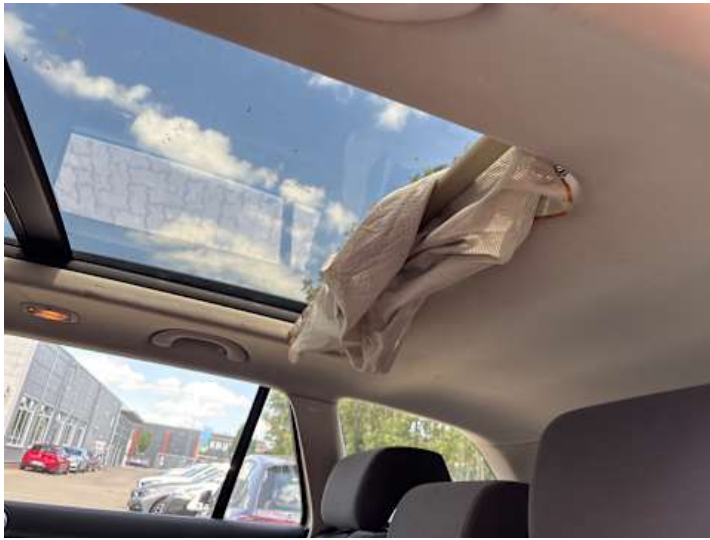
Innenraum (Diverse Schäden)

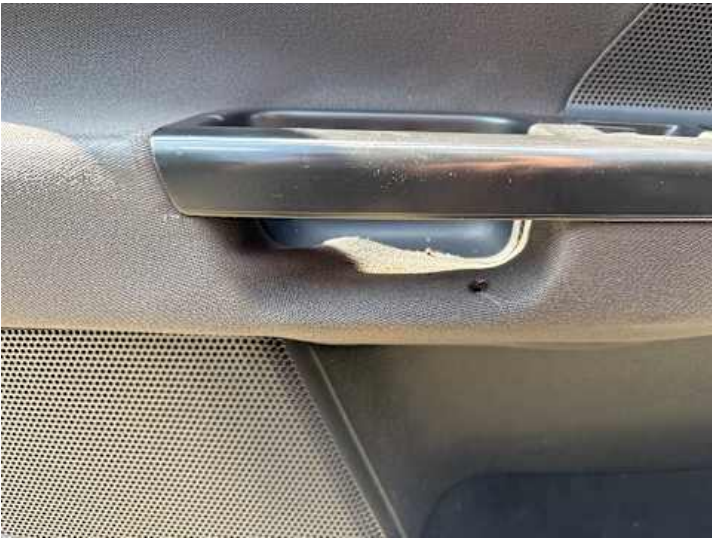
Innenraum (Diverse Schäden)

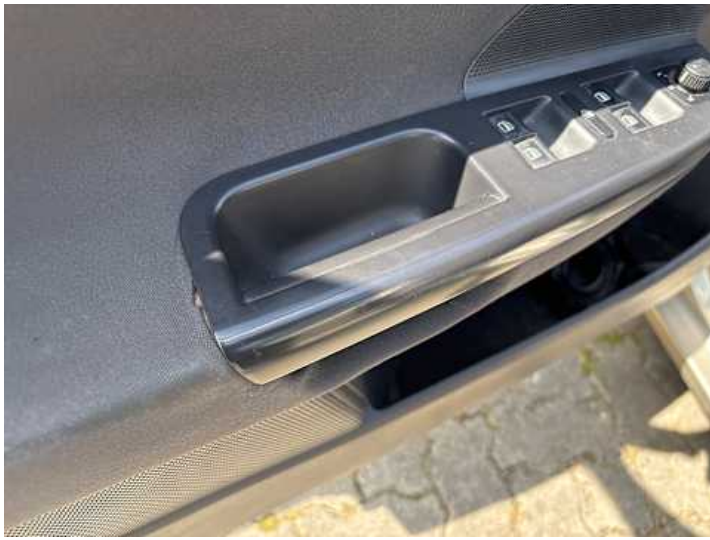
Innenraum (Diverse Schäden)

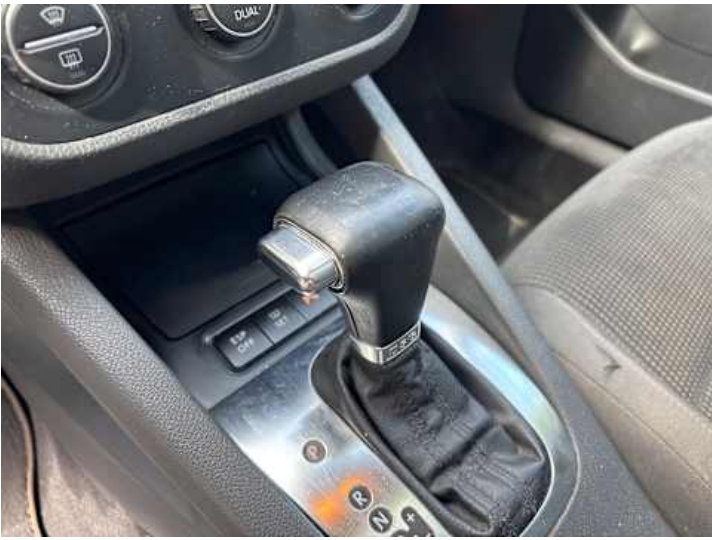
Innenraum (Verschleiß)
