## Volkswagen Golf Comfortline

EZ 07/2009 | Kombi | Diesel | Automatikgetriebe | 281.375km

Fahrzeug aufgenommen am: 05.08.2026

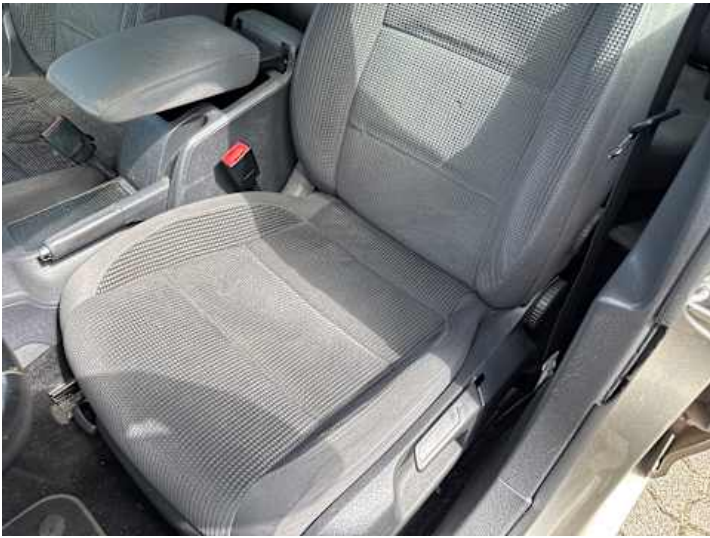
Innenraum (Verschleiß)

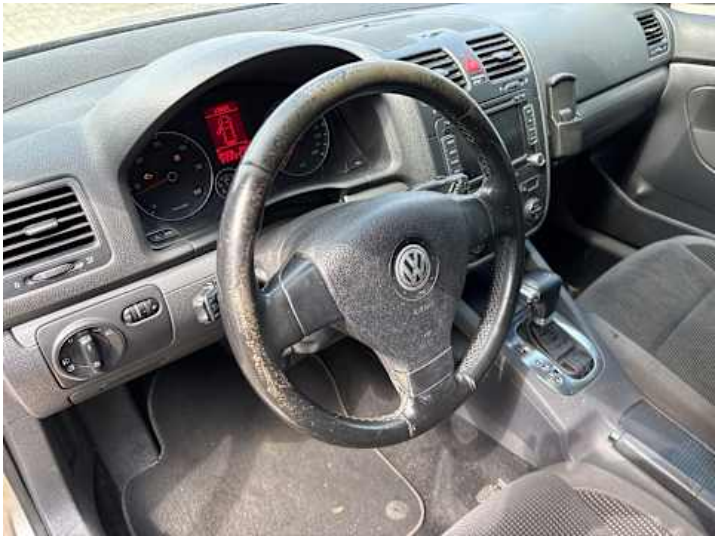
Innenraum (Verschleiß)

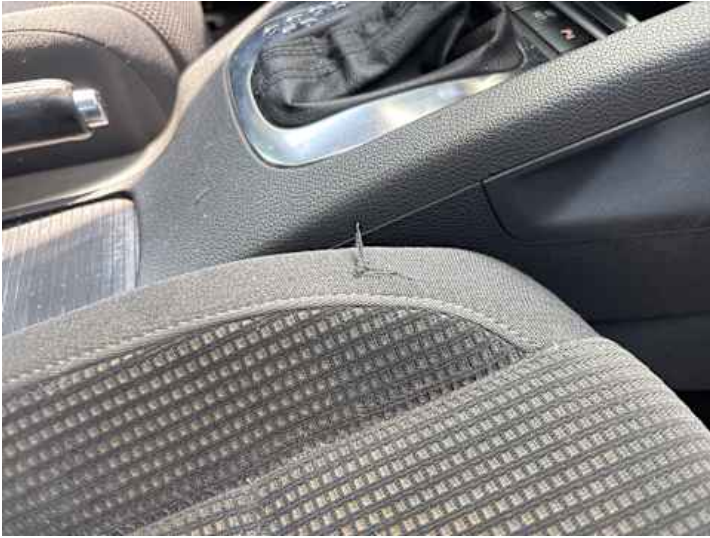
Innenraum (Riss/Bruch)
