## Volkswagen Transporter FWD lang Doppelkabine

EZ 08/2020 | Pritschenwagen | Diesel | Automatikgetriebe | 108.674km  
Besteuerung: Regelbesteuert (Deutschland)  
Fahrzeugstandort: 49\*\*\*  
Fahrzeug aufgenommen am: 26.08.2026

# Hinweise zum Zustandsbericht

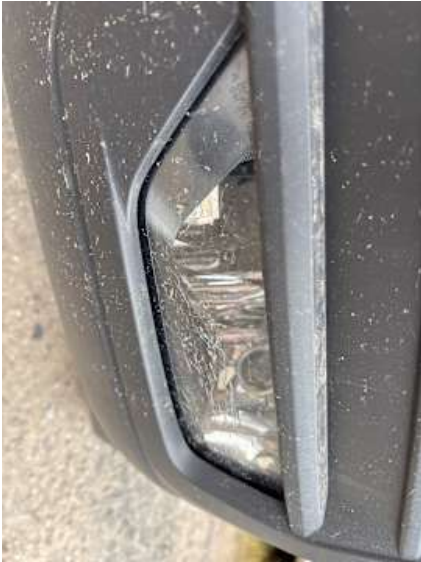
Stoßstange vorne (Kratzer)

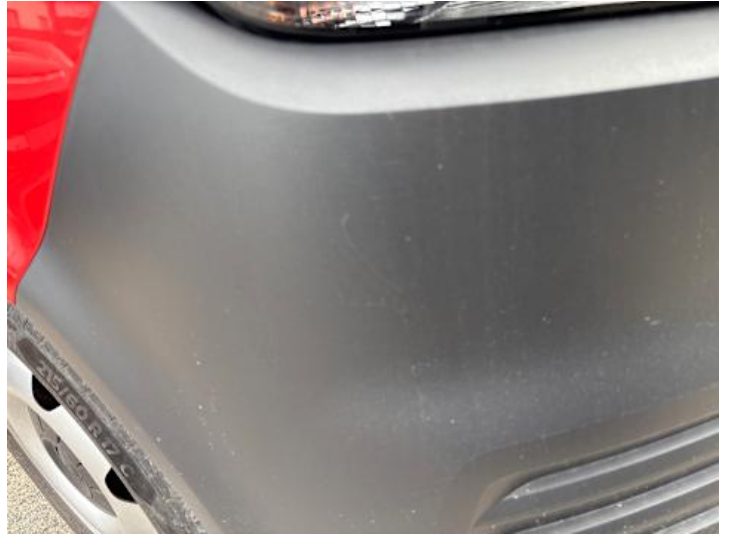
Stoßstange vorne (Kratzer)

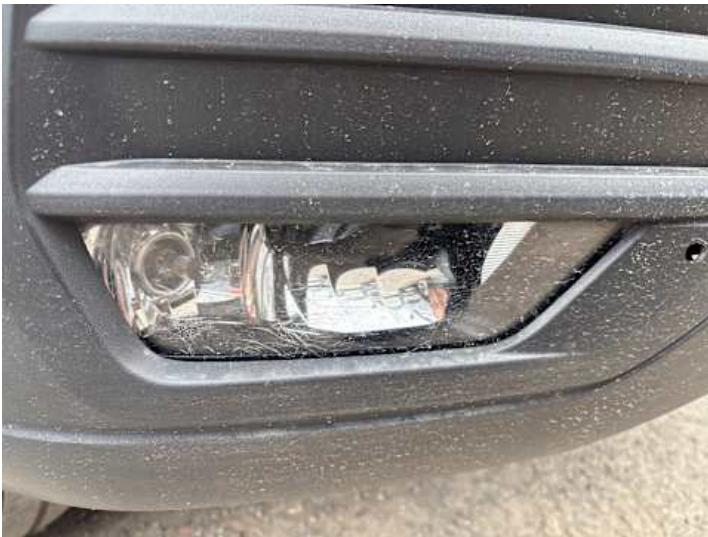
Stoßstange vorne (Kratzer)

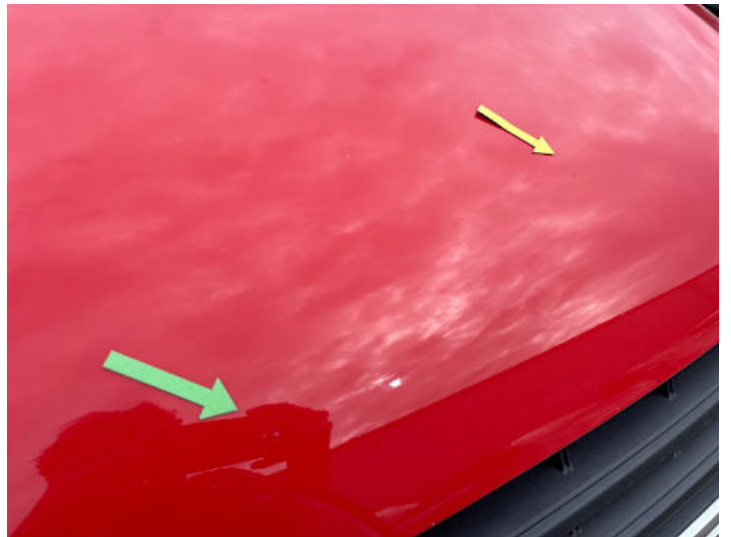
Motorhaube (Steinschlag)

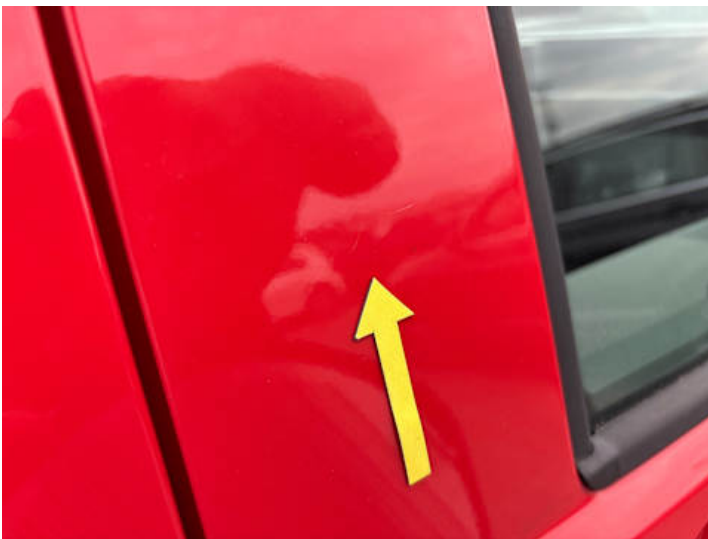
Beifahrertür (Kratzer)

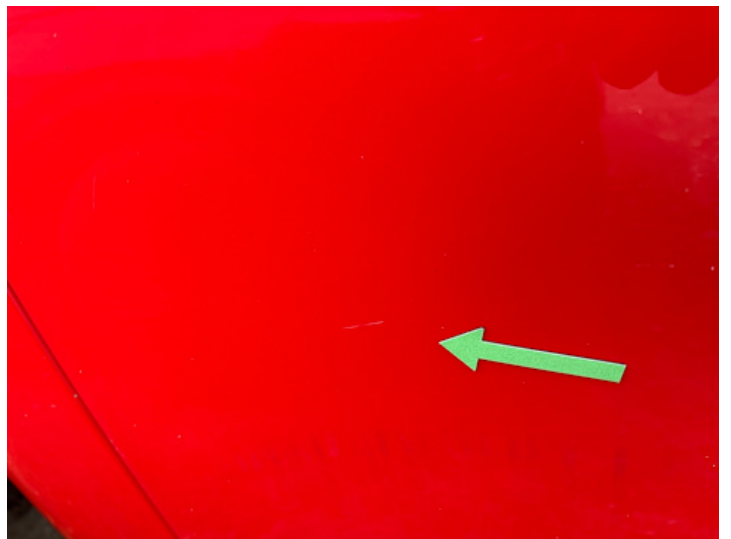
Türe hinten rechts (Kratzer)

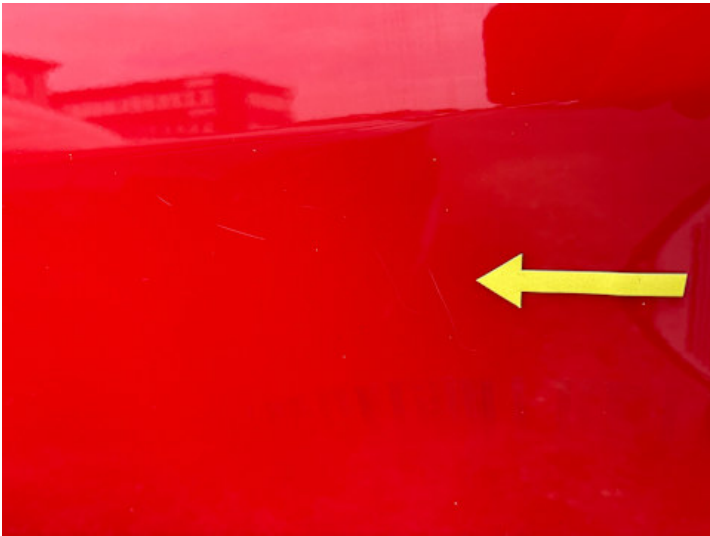
Türe hinten rechts (Kratzer)

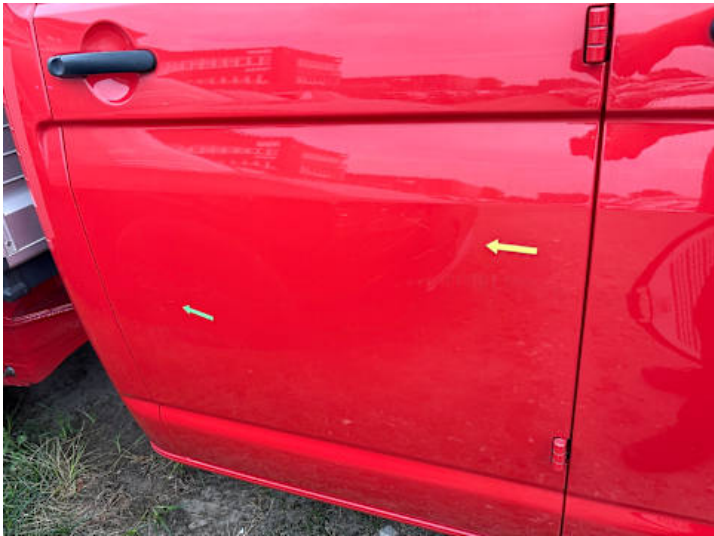
Türe hinten rechts (Kratzer)

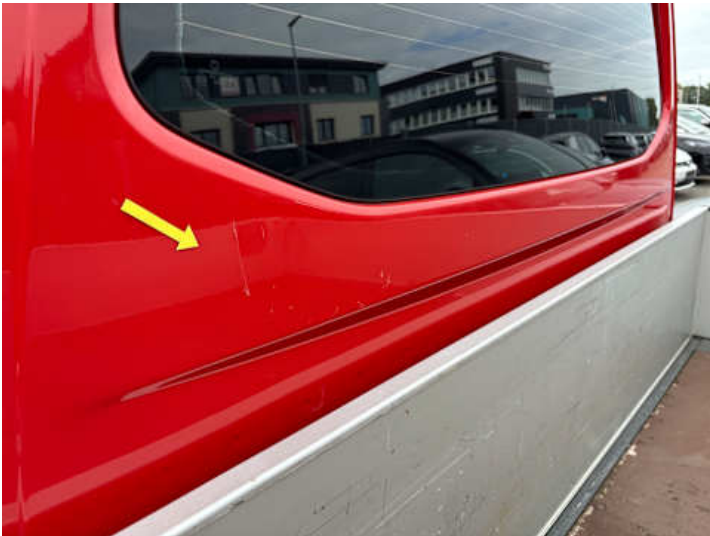
Seitenteil hinten links (Kratzer)

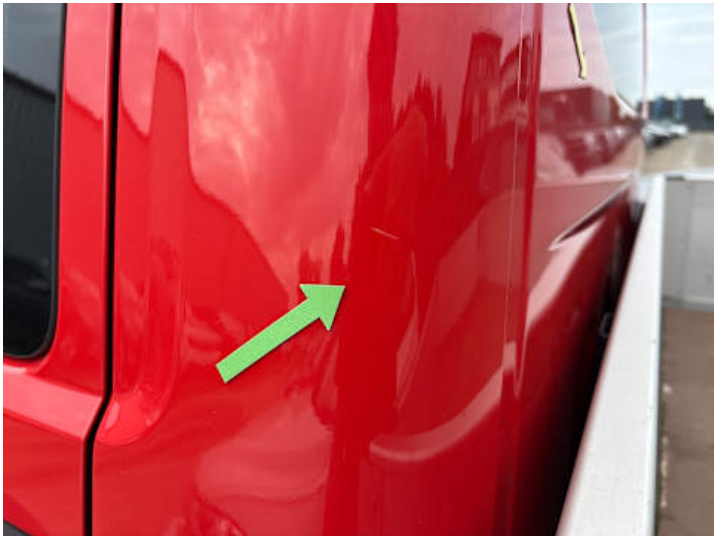
Seitenteil hinten links (Kratzer)

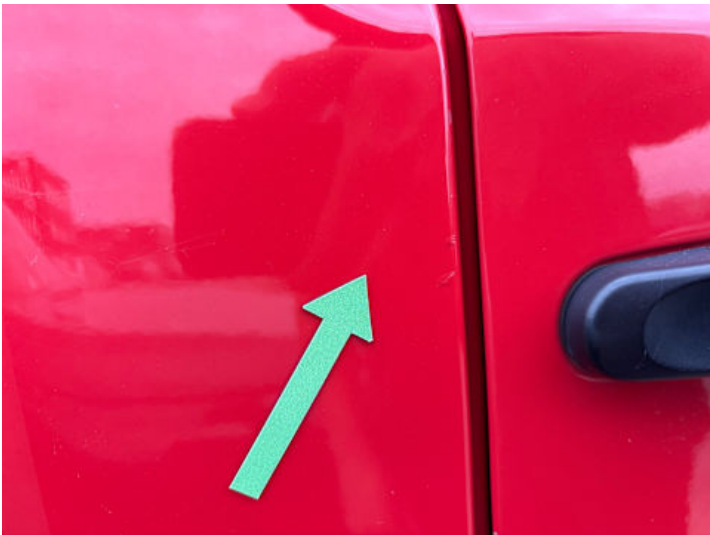
Seitenteil hinten rechts (Kratzer)

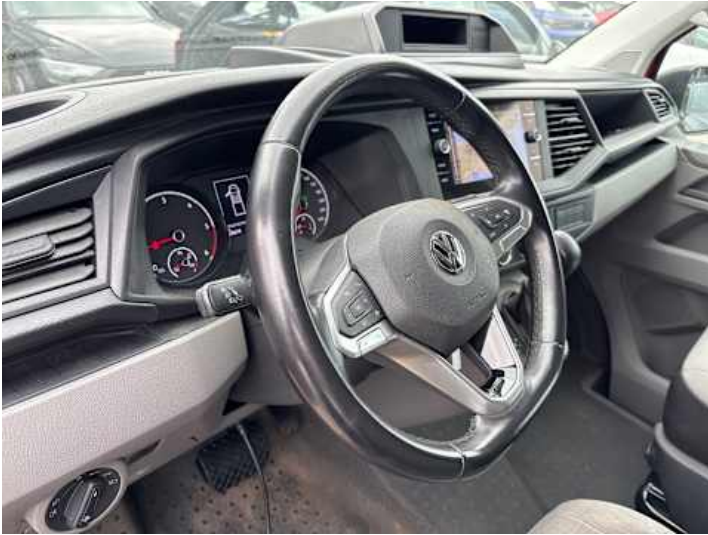
Innenraum (Verschleiß)

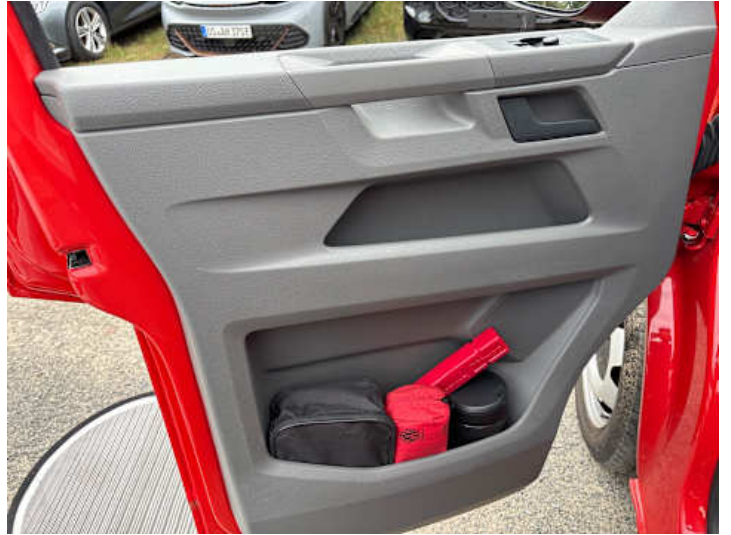
Innenraum (Verschleiß)

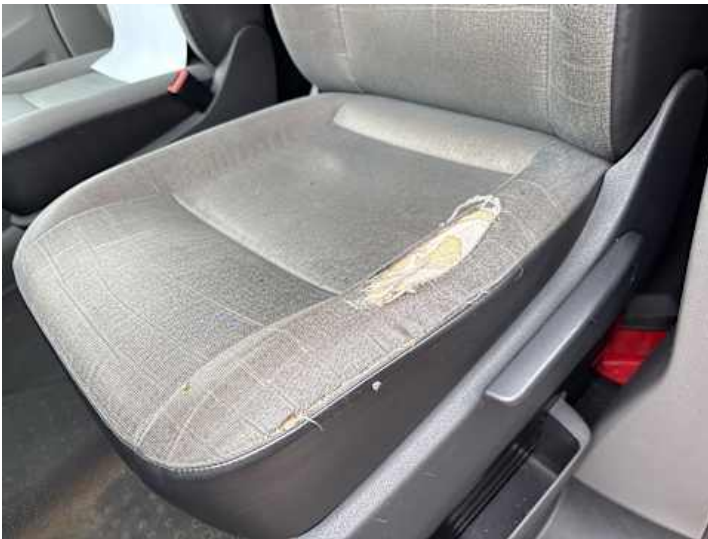
Innenraum (Verschleiß)
