## Opel Corsa Satellite

EZ 10/2011 | Kleinwagen | Benzin | Schaltgetriebe | 192.665km

Fahrzeug aufgenommen am: 25.08.2026

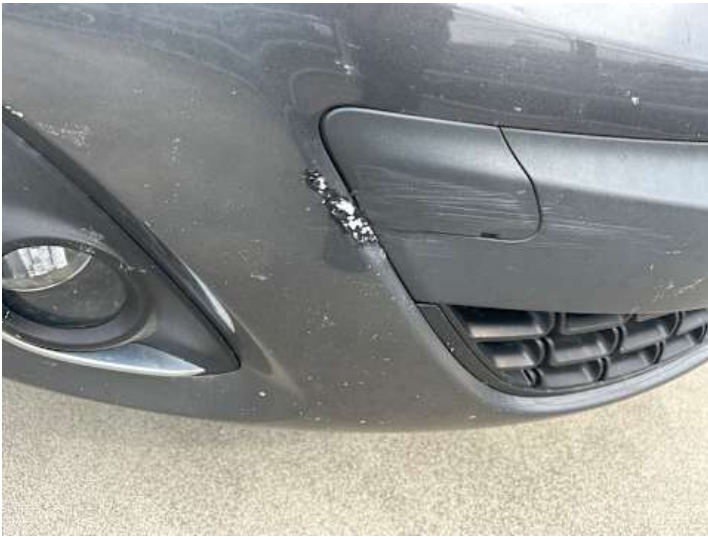
Stoßstange vorne (Lackschaden)

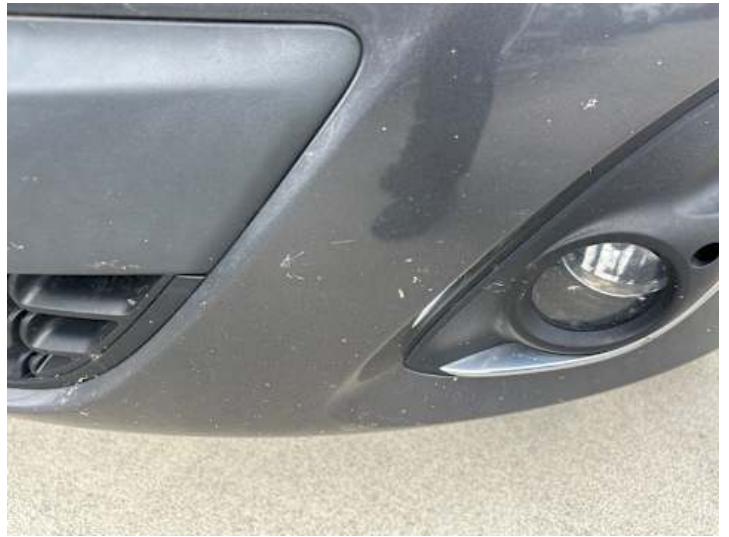
Stoßstange vorne (Lackschaden)

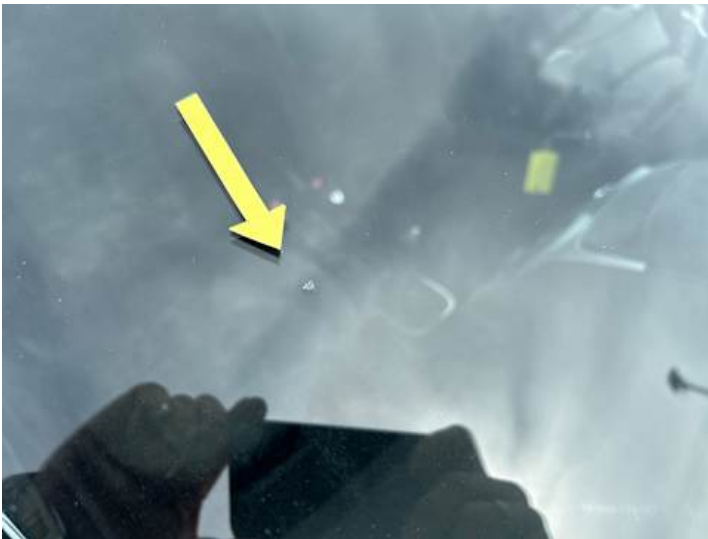
Windschutzscheibe (Steinschlag)

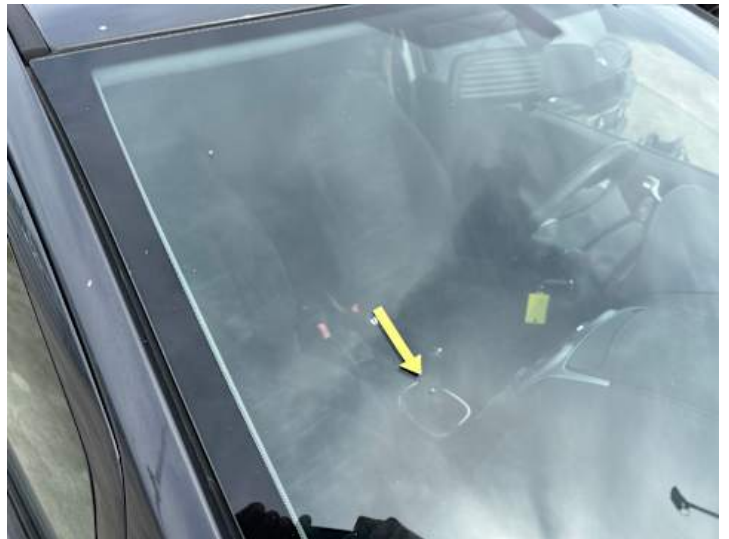
Windschutzscheibe (Steinschlag)

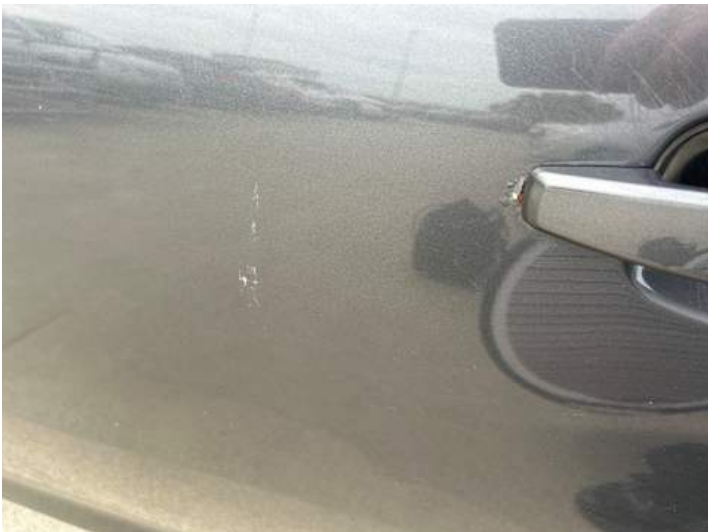
Fahrtür (Kratzer)

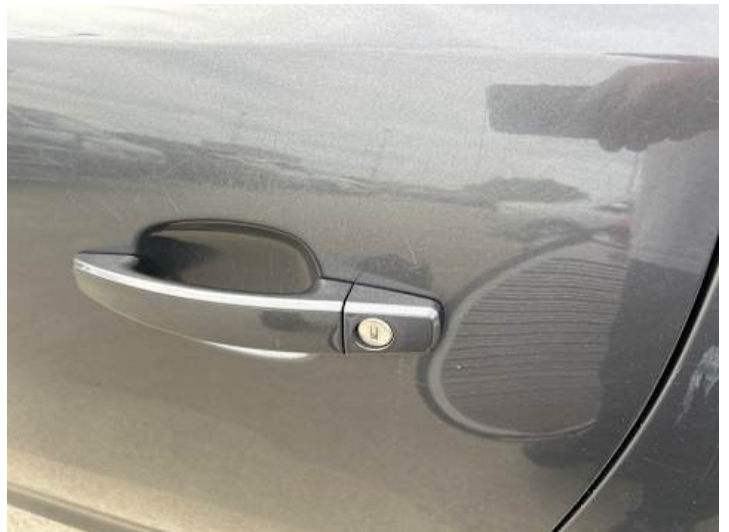
Fahrtür (Kratzer)

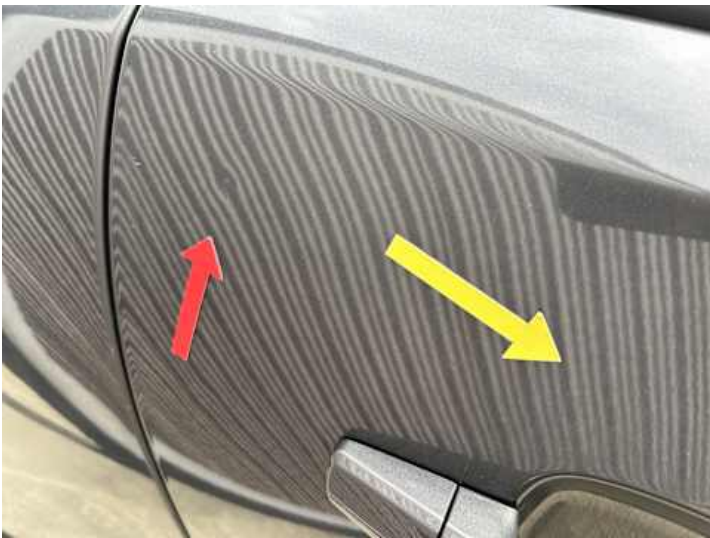
Beifahrertür (Delle)

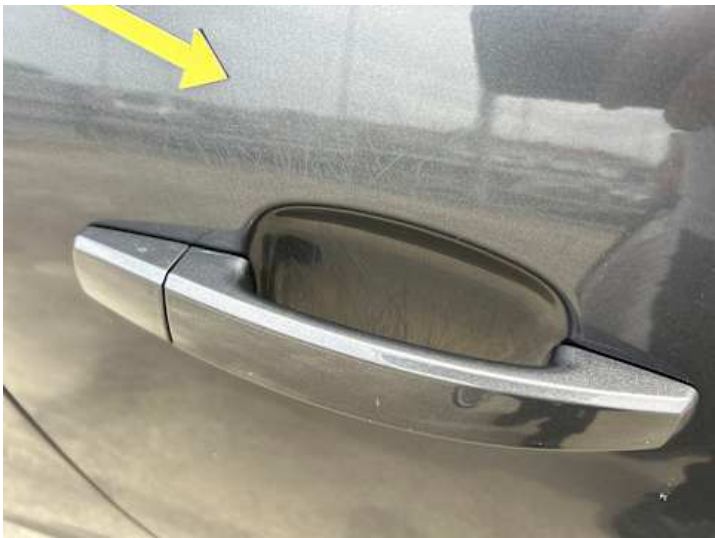
Beifahrertür (Kratzer)

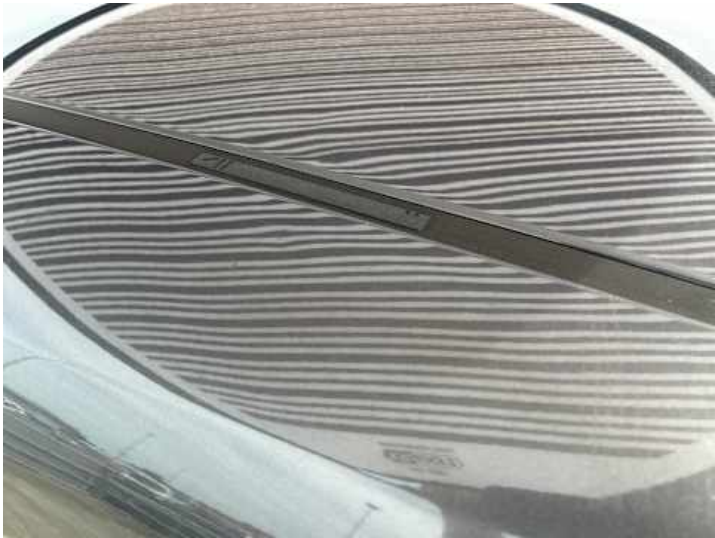
Dach (Delle)

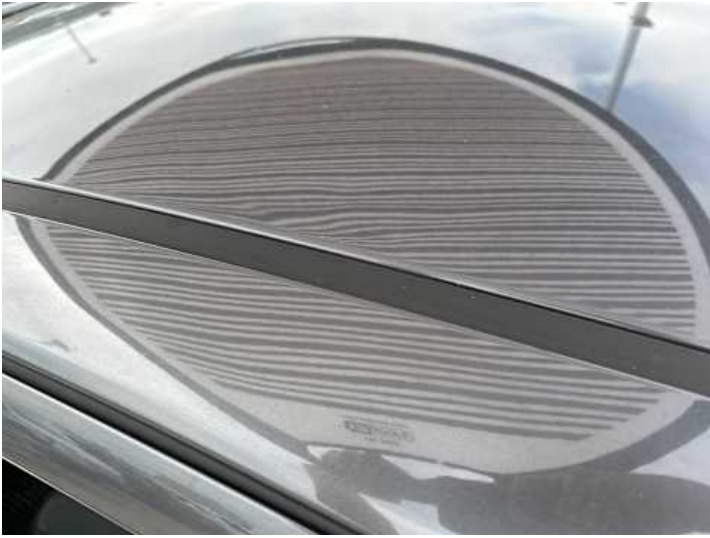
Dach (Verformung)

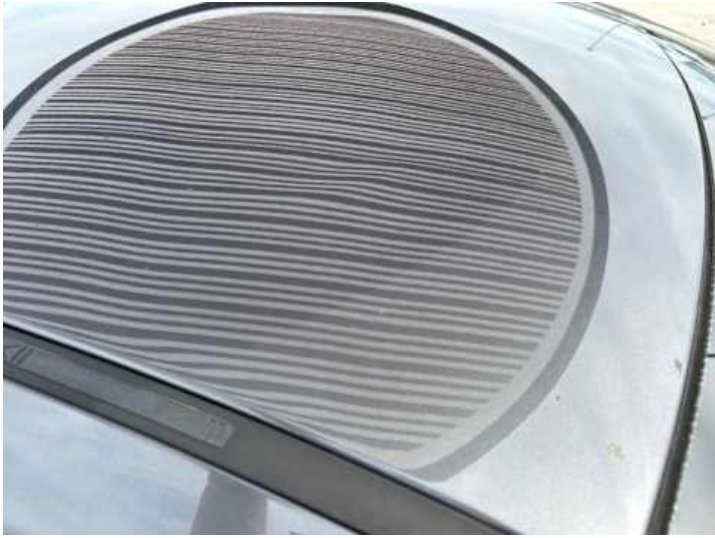
Dach (Verformung)

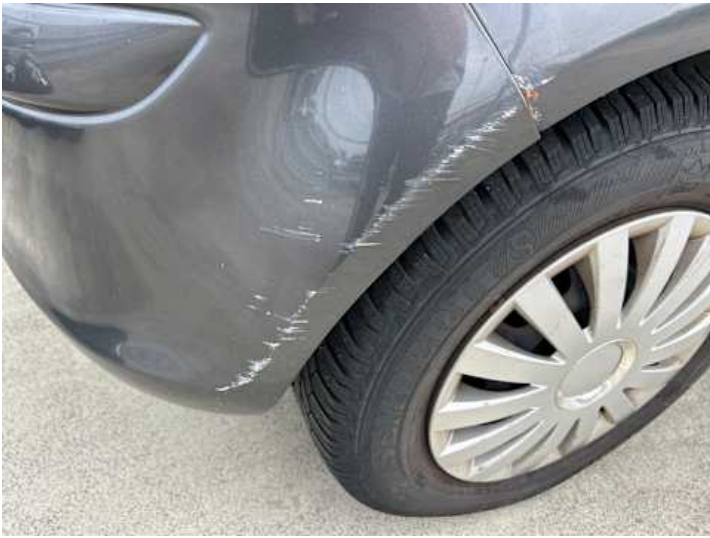
Stoßstange hinten (Kratzer)

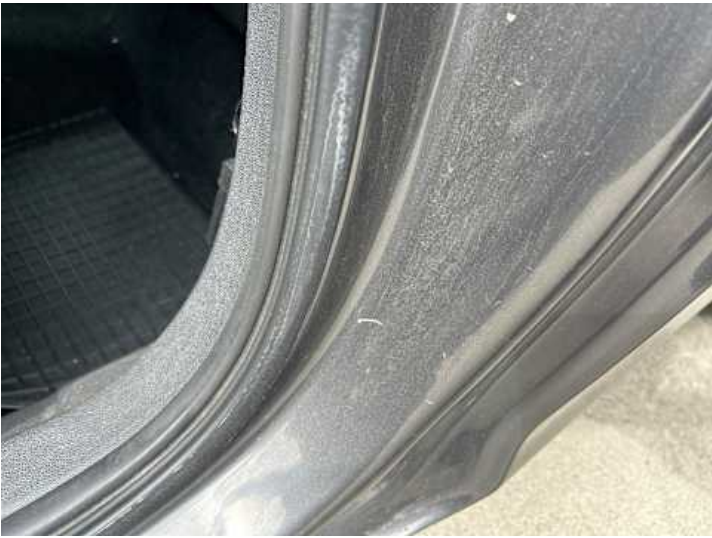
Schweller links (Kratzer)

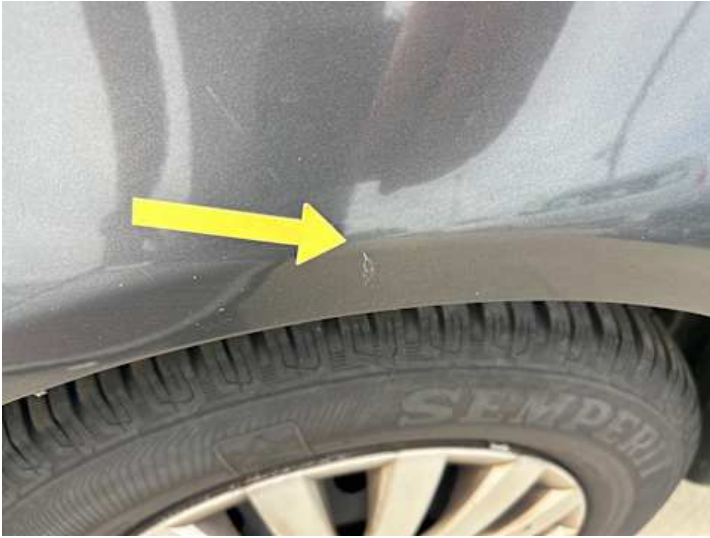
Kotflügel vorne links (Kratzer)

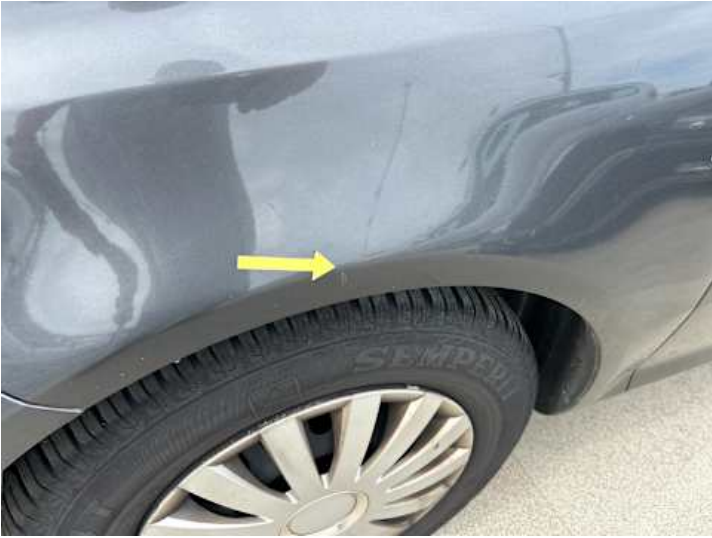
Kotflügel vorne links (Kratzer)

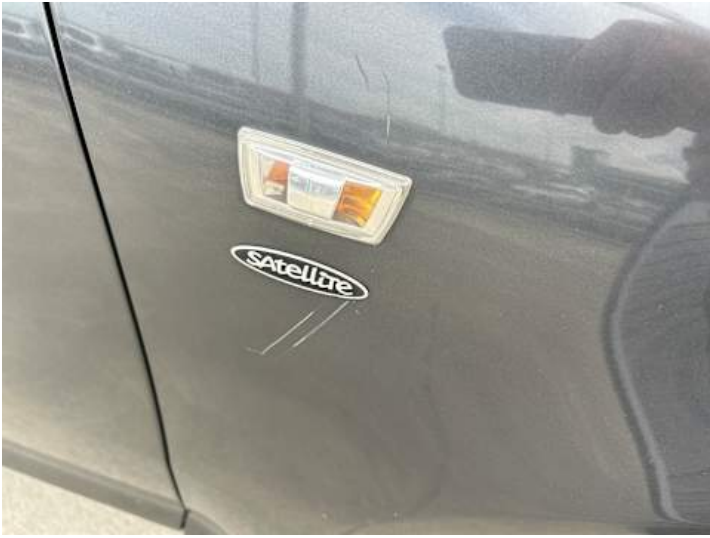
Kotflügel vorne rechts (Kratzer)

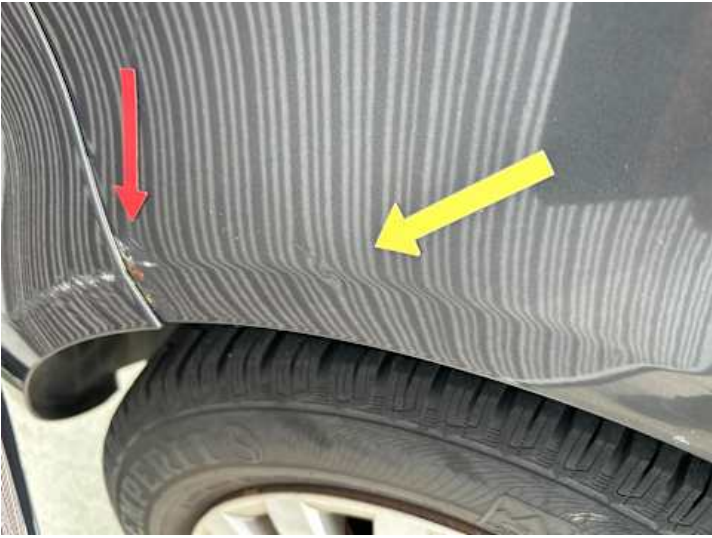
Seitenteil hinten rechts (Delle)

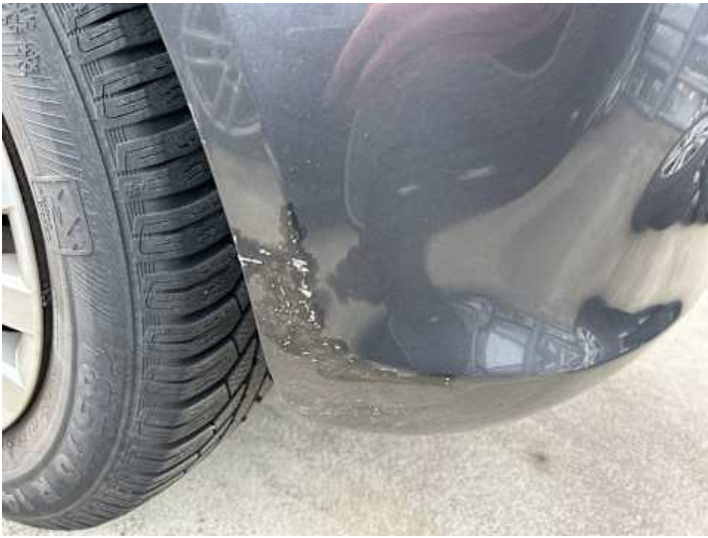
Seitenteil hinten rechts (Kratzer, Verformung, Rost)

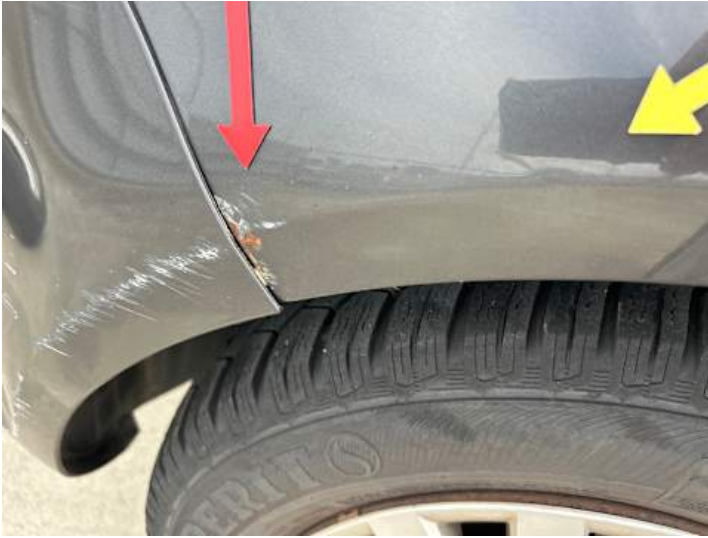
Seitenteil hinten rechts (Kratzer, Verformung, Rost)

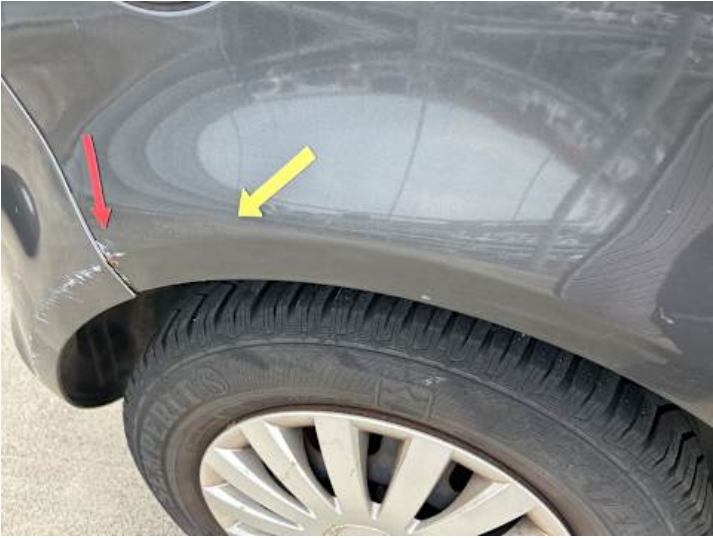
Seitenteil hinten rechts (Kratzer, Verformung, Rost)

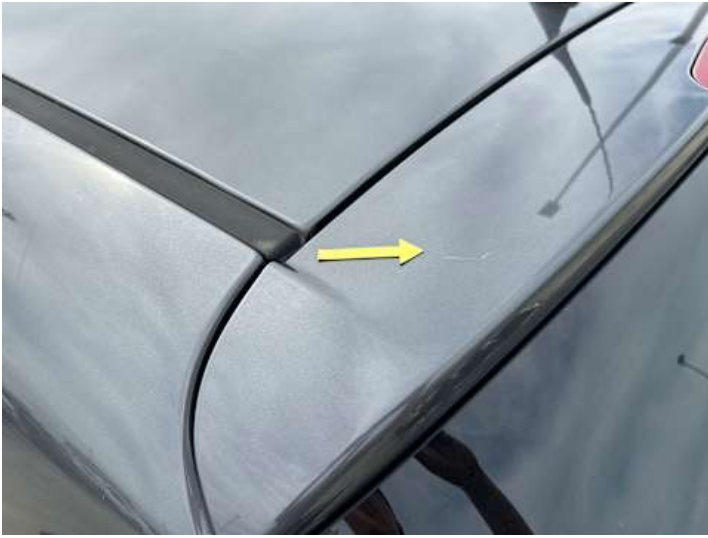
Heckklappe (Kratzer)

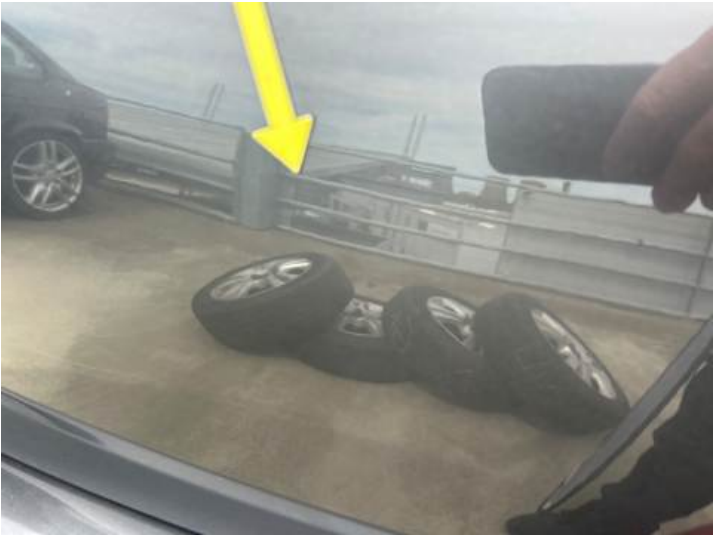
Heckklappe (Kratzer)

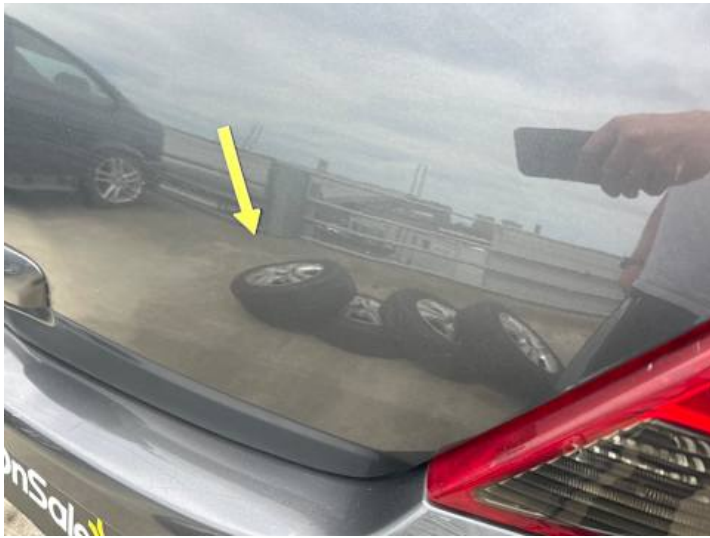
Heckklappe (Kratzer)

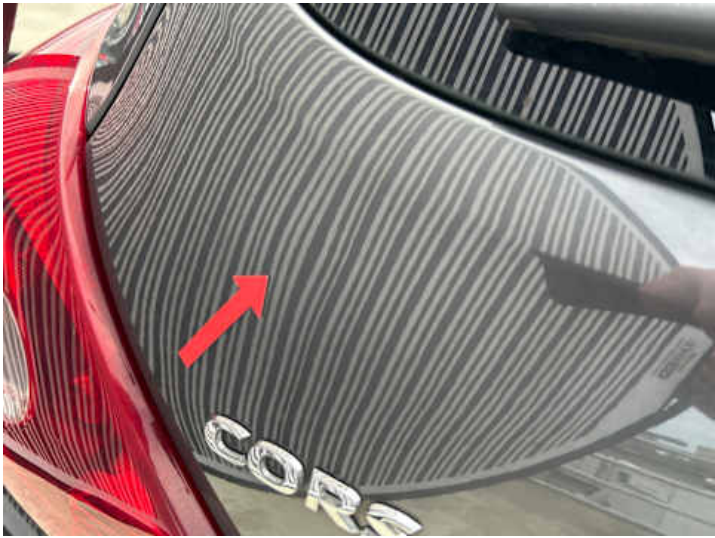
Heckklappe (Delle)

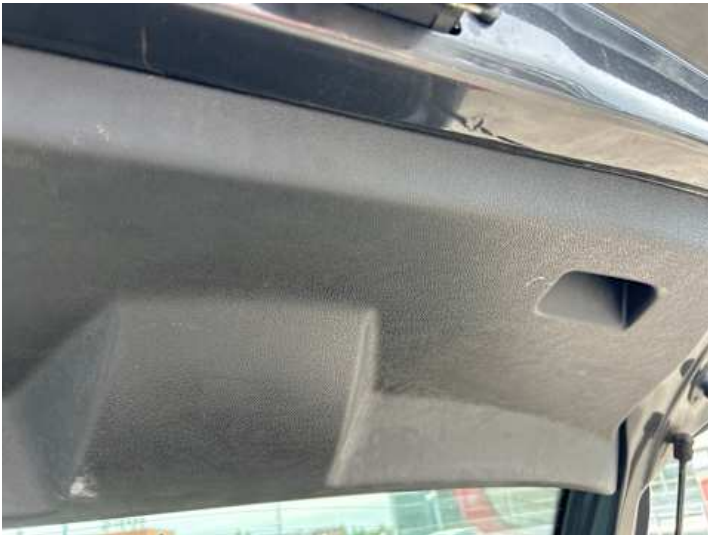
Innenraum (Kratzer)

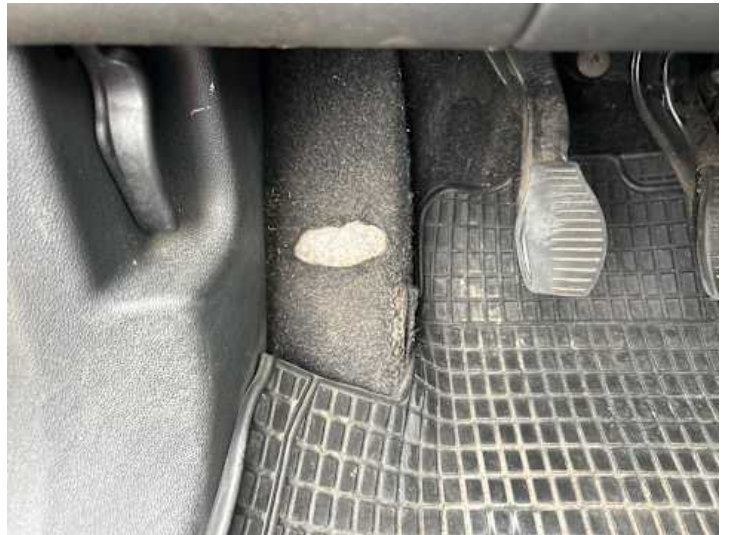
Innenraum (Riss/Bruch)

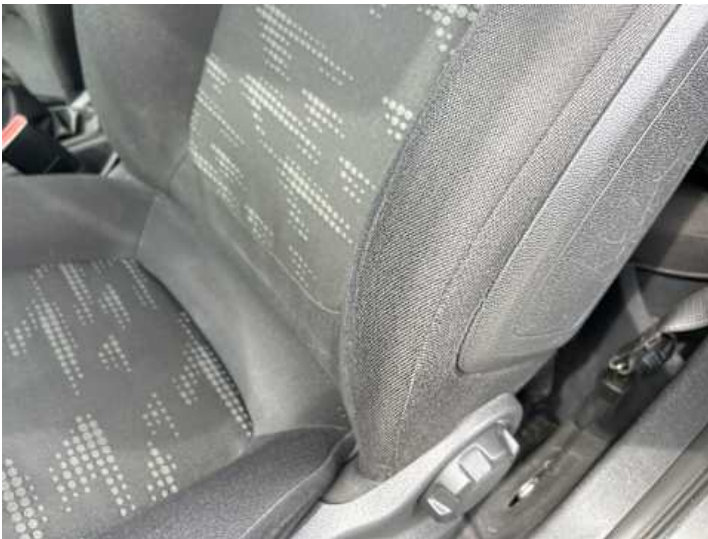
Innenraum (Verschleiß)
