## Citroën Xsara 1,6 Family

EZ 07/2009 | Van | Benzin | Schaltgetriebe | 165.630km  
Besteuerung: Differenzbesteuert (§24 UStG)  
Fahrzeugstandort: 46\*\*\*  
Fahrzeug aufgenommen am: 24.08.2026

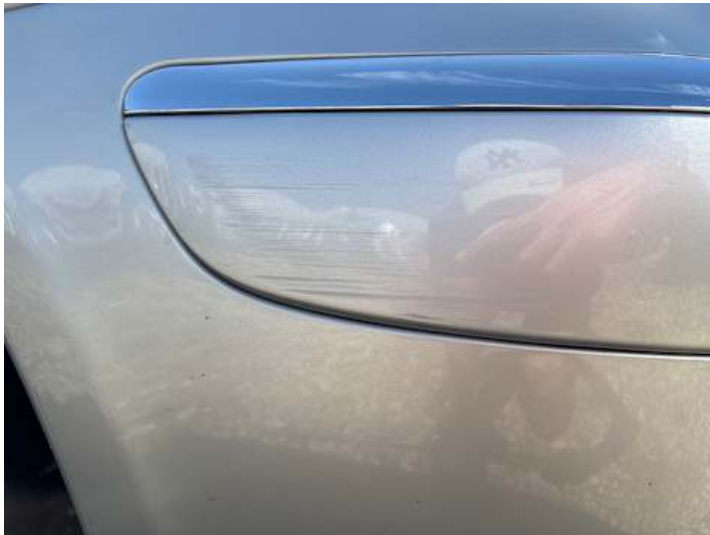
Stoßstange vorne (Kratzer)

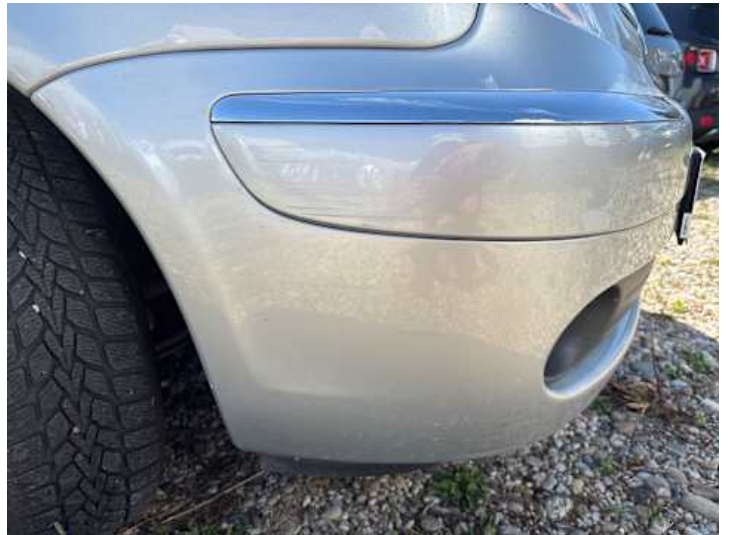
Stoßstange vorne (Kratzer)

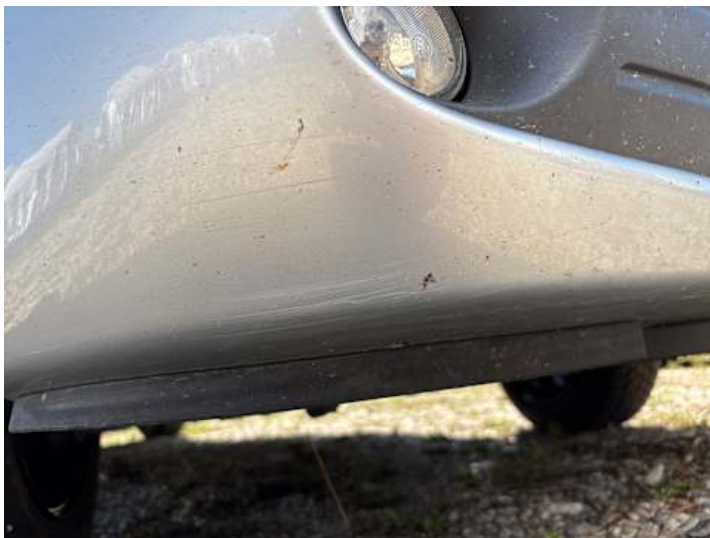
Stoßstange vorne (Kratzer)

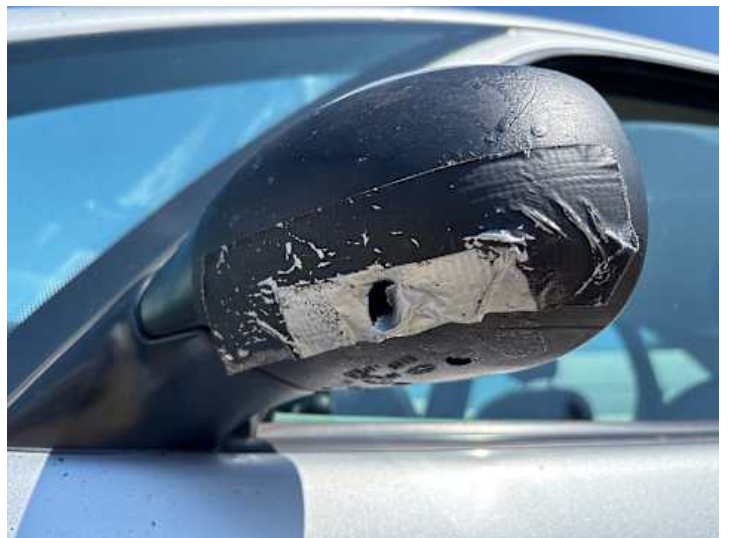
Fahrtür (Riss/Bruch)

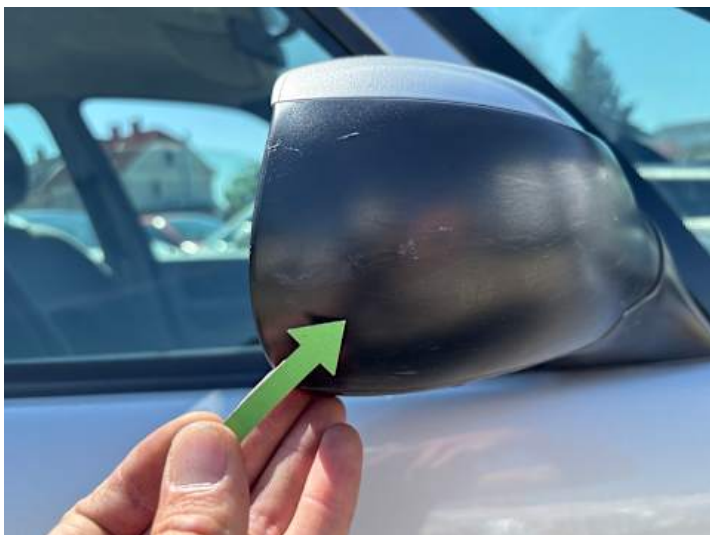
Beifahrtür (Kratzer)

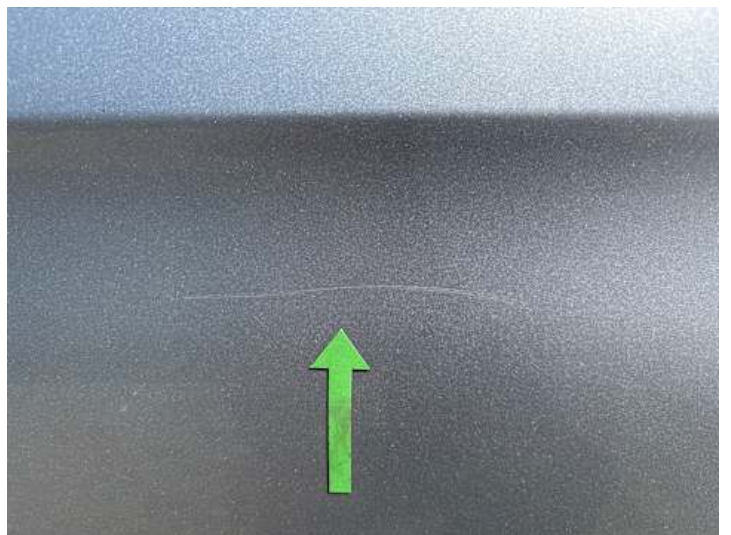
| Fahrzeugteil | Lackschichtdicke (in µm) | Fahrzeugteil | Lackschichtdicke (in µm) |
|---|---|---|---|
| Türe hinten links | 220 | Türe hinten rechts | 120 |

Türe hinten links (Kratzer)

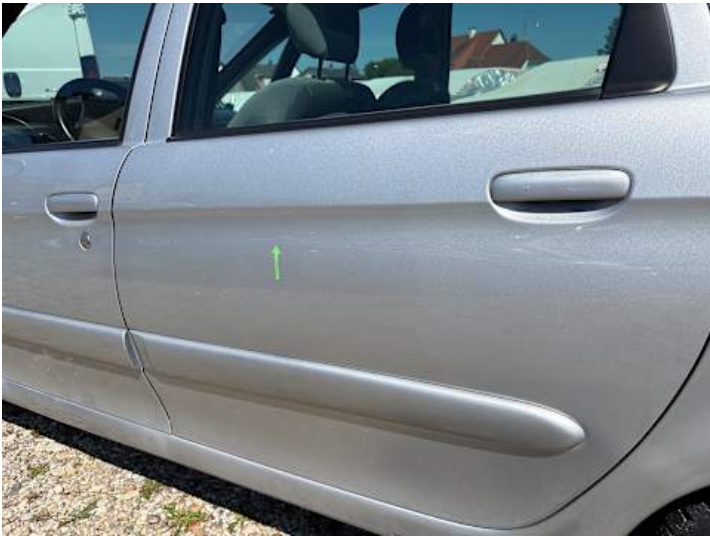
Türe hinten links (Kratzer)

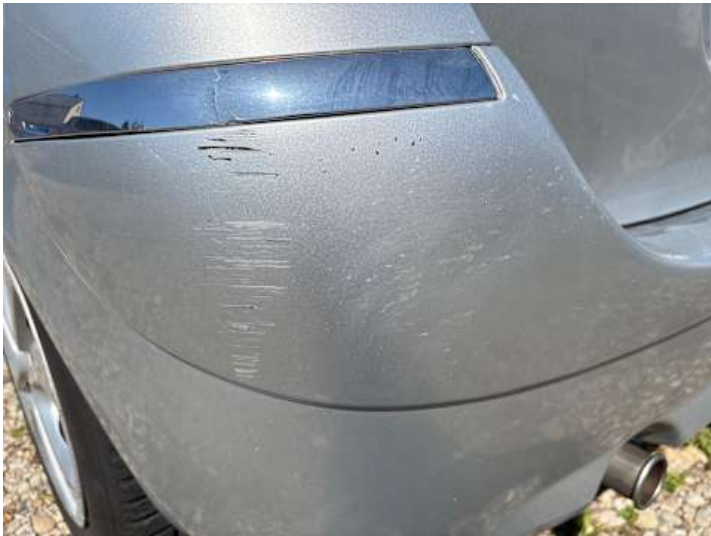
Stoßstange hinten (Kratzer)

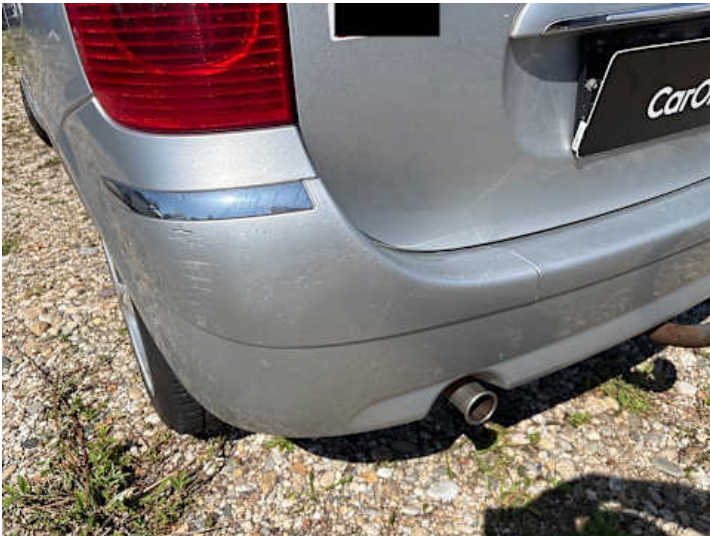
Stoßstange hinten (Kratzer)

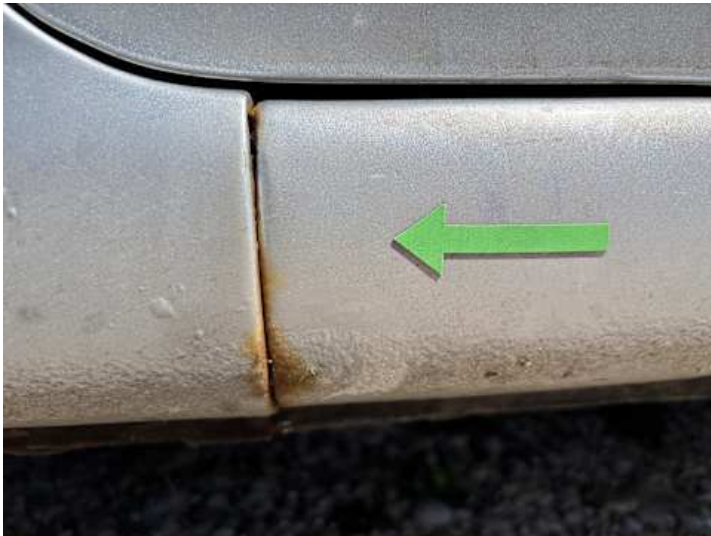
Schweller links (Rost)

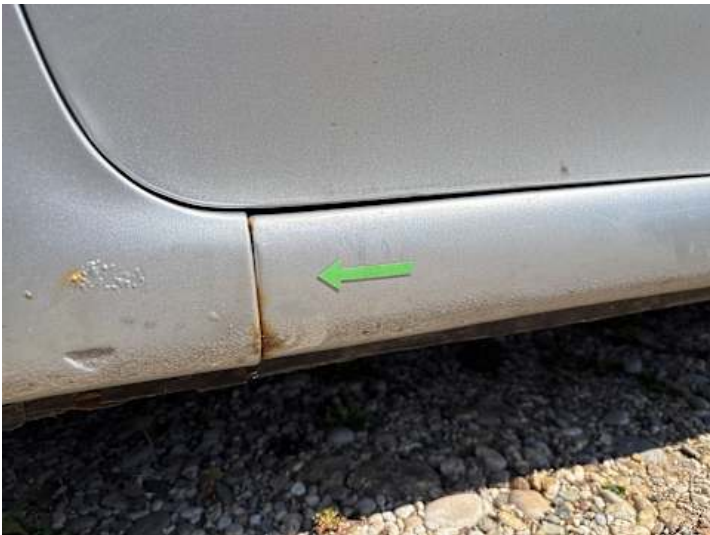
Schweller links (Rost)

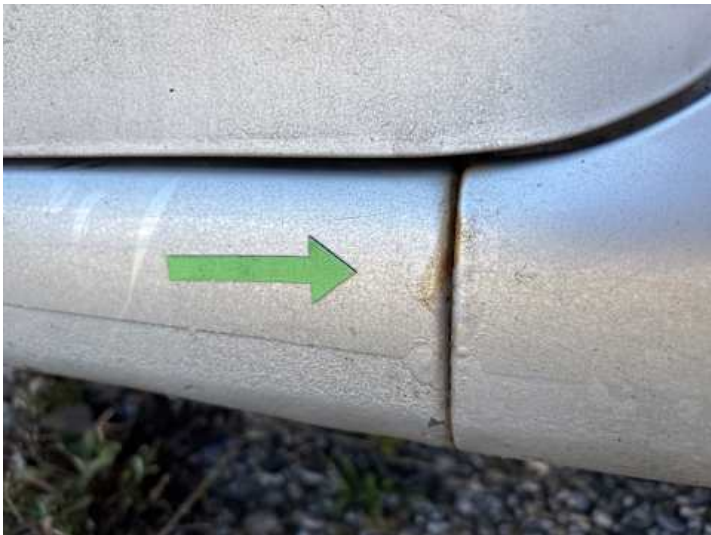
Schweller rechts (Rost)

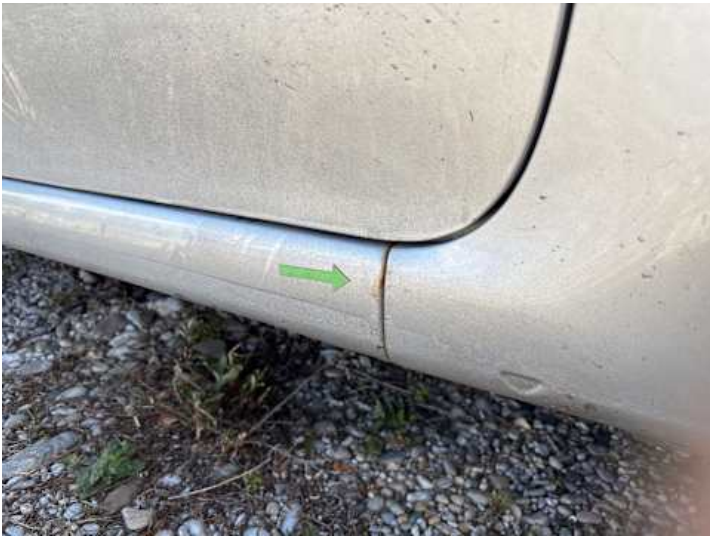
Schweller rechts (Rost)

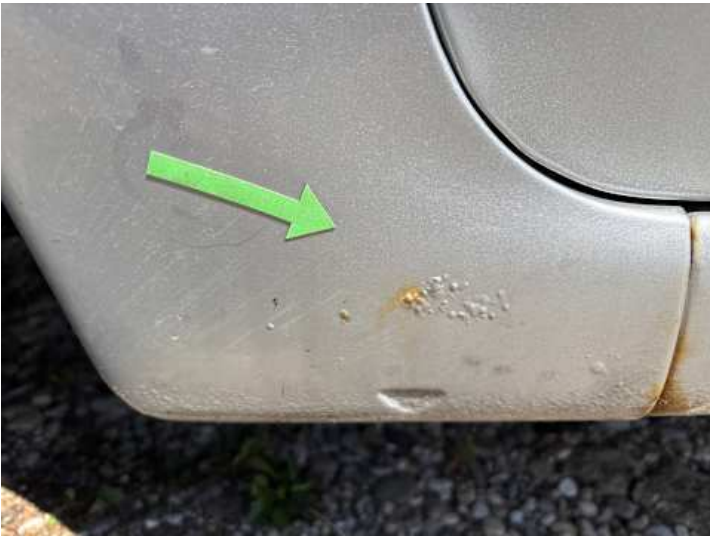
Kotflügel vorne links (Rost)

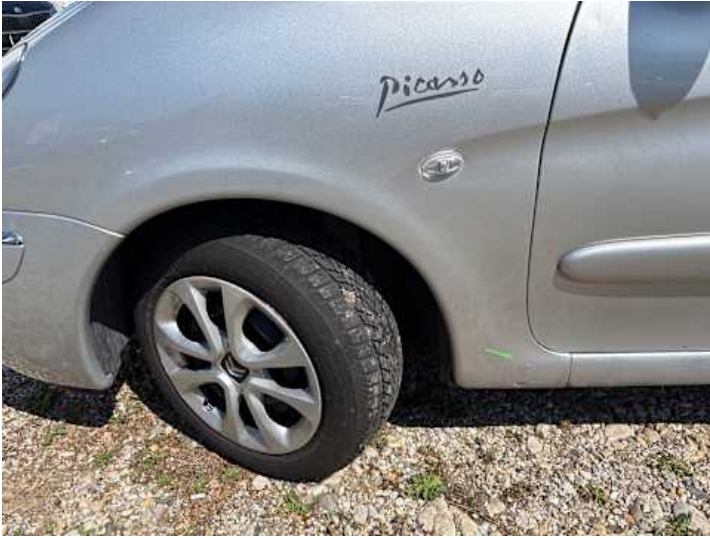
Kotflügel vorne links (Rost)

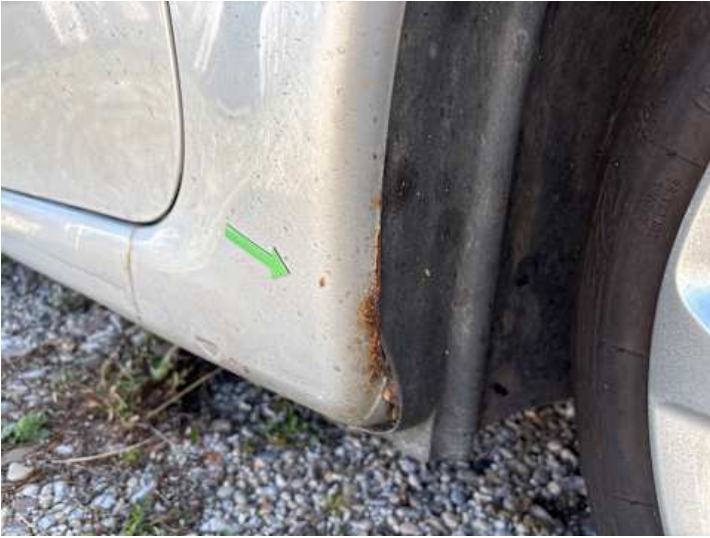
Kotflügel vorne rechts (Rost)

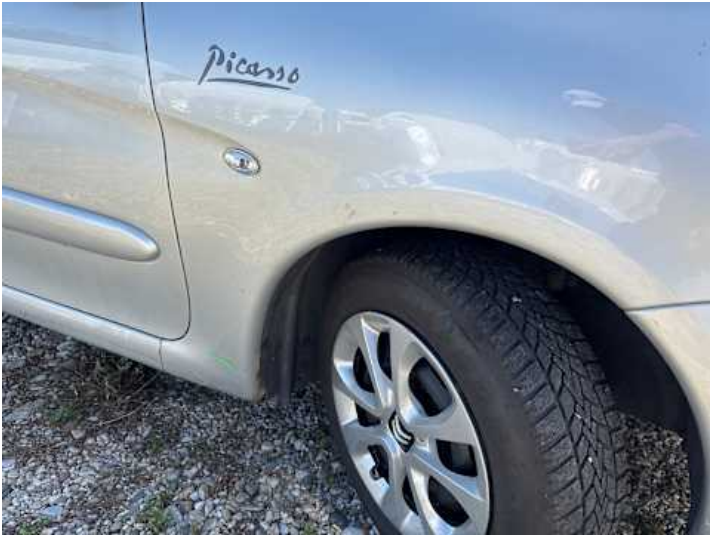
Kotflügel vorne rechts (Rost)

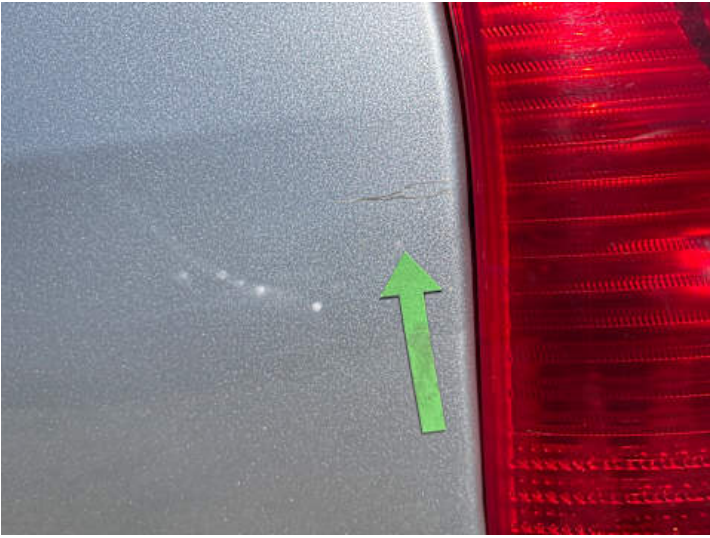
Seitenteil hinten links (Kratzer)

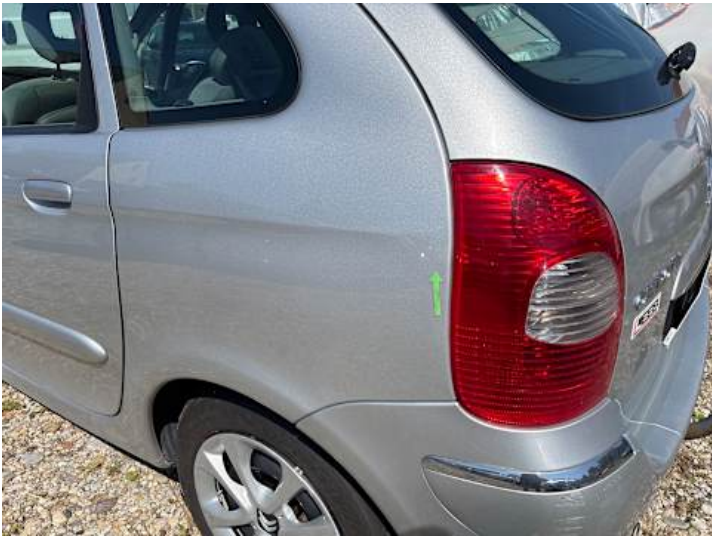
Seitenteil hinten links (Kratzer)

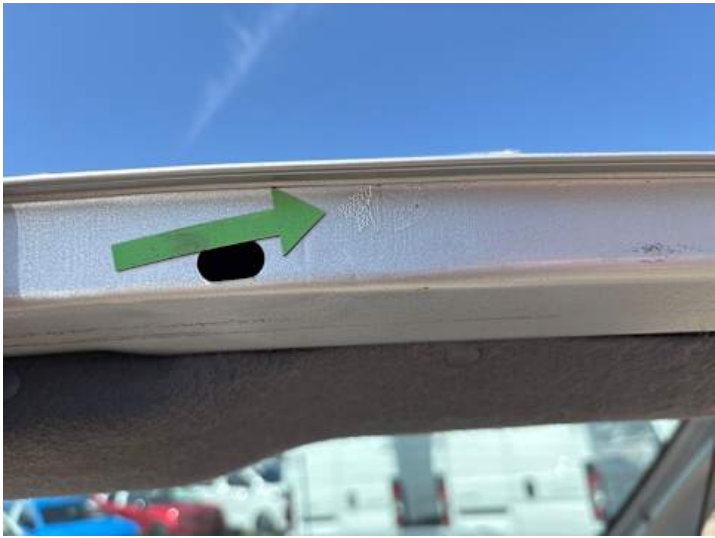
Heckklappe (Rost)

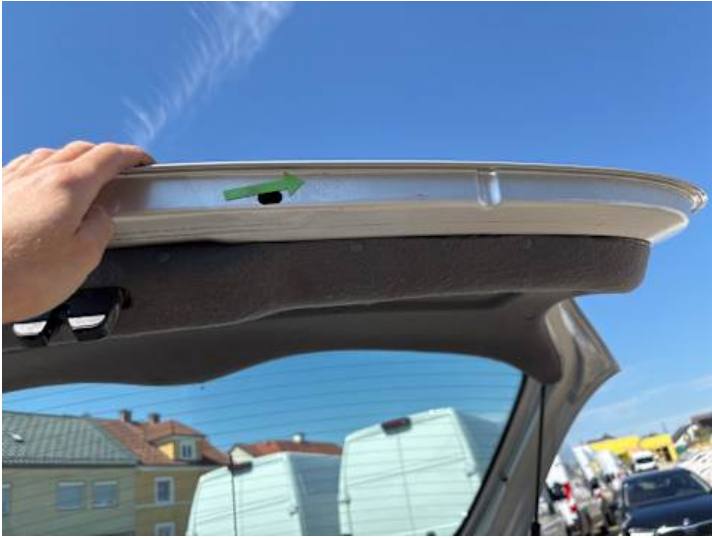
Heckklappe (Rost)

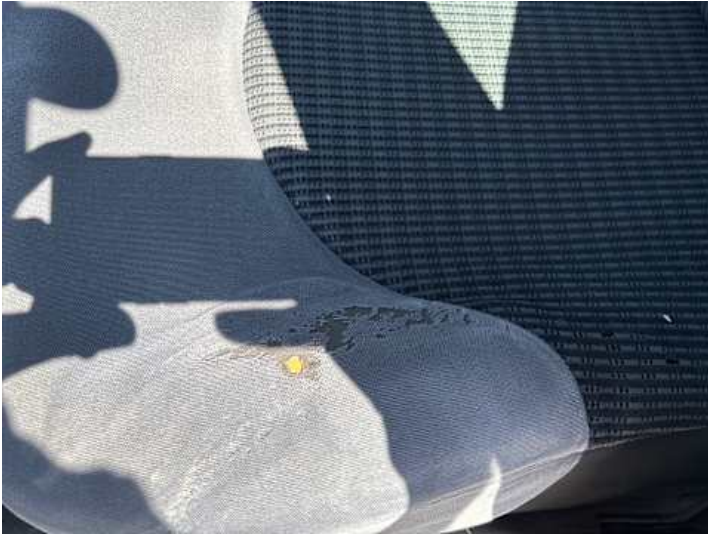
Innenraum (Riss/Bruch)

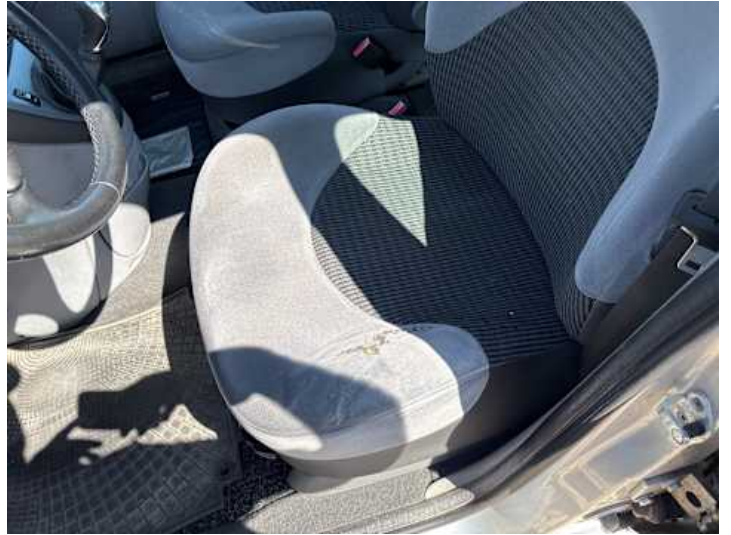
Innenraum (Riss/Bruch)
