## Volkswagen Golf Trendline

EZ 03/2006 | Limousine | Benzin | Schaltgetriebe | 88.228km

Fahrzeug aufgenommen am: 31.07.2026

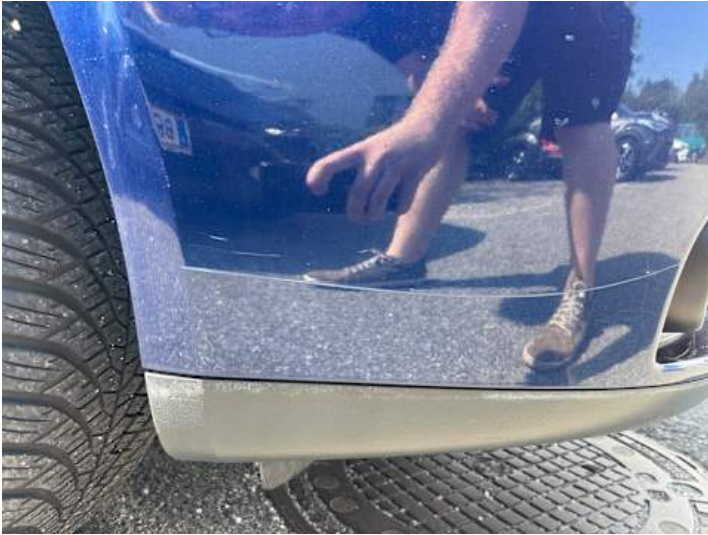
Stoßstange vorne (Kratzer, Lackschaden)

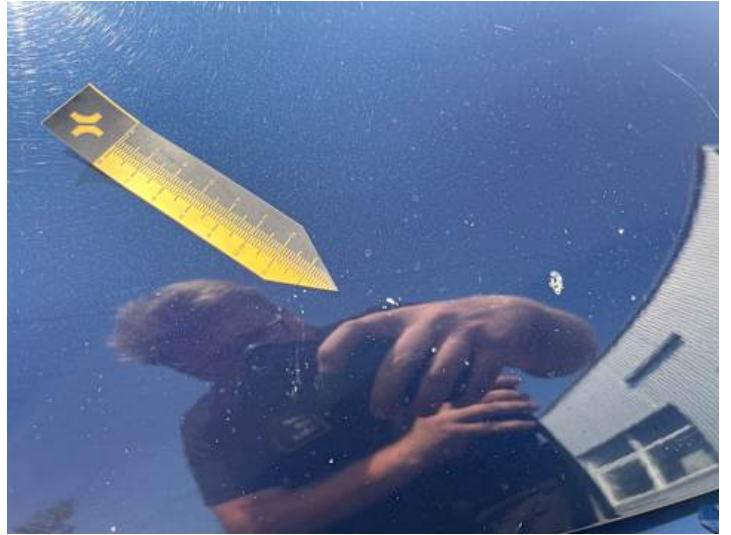
Motorhaube (Steinschlag)

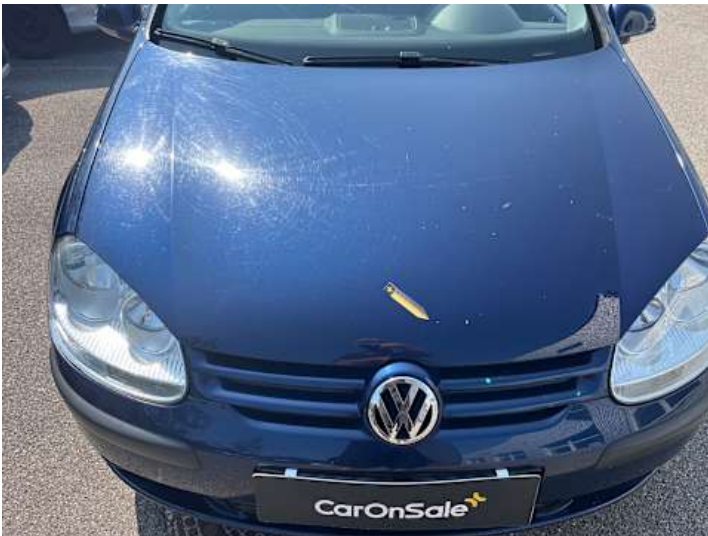
Motorhaube (Steinschlag)

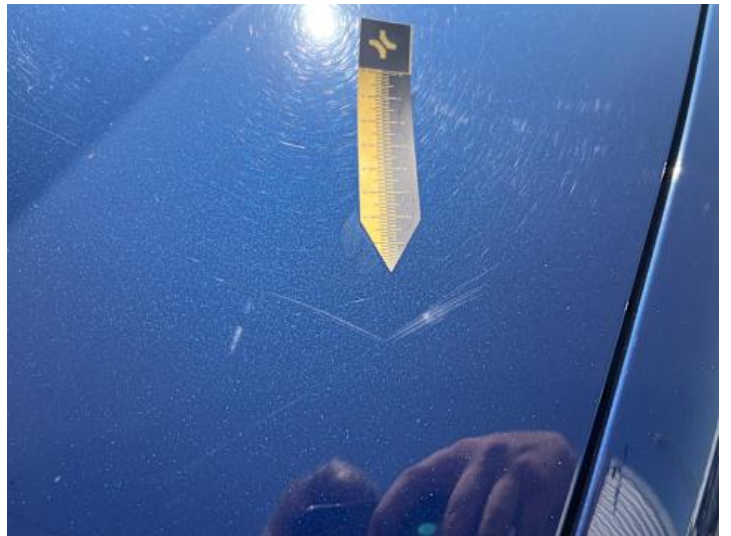
Motorhaube (Kratzer)

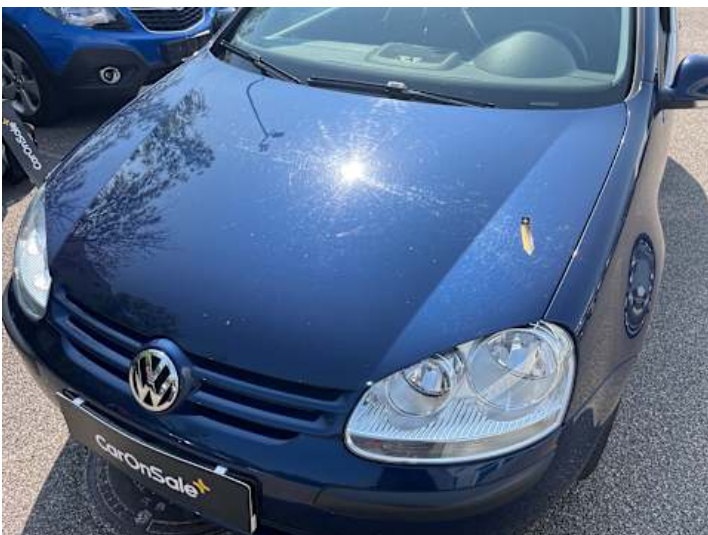
Motorhaube (Kratzer)

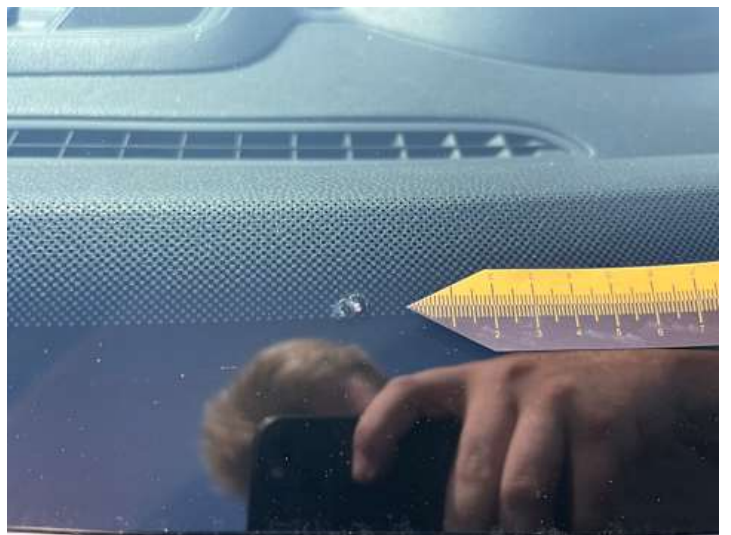
Windschutzscheibe (Steinschlag)

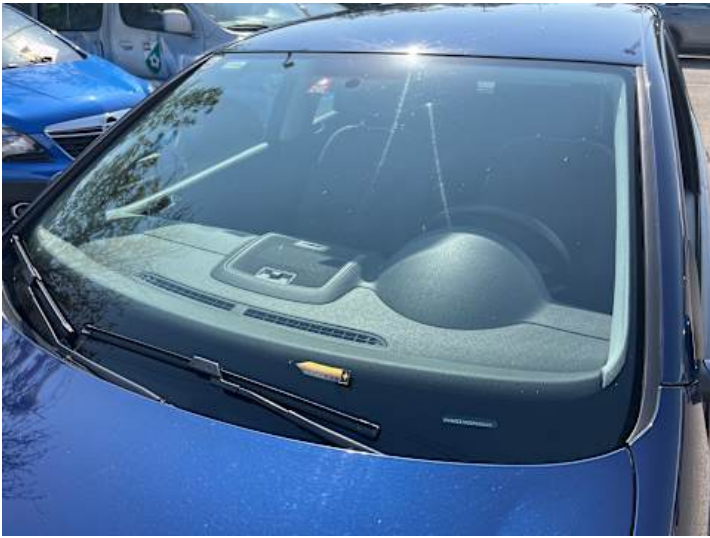
Windschutzscheibe (Steinschlag)

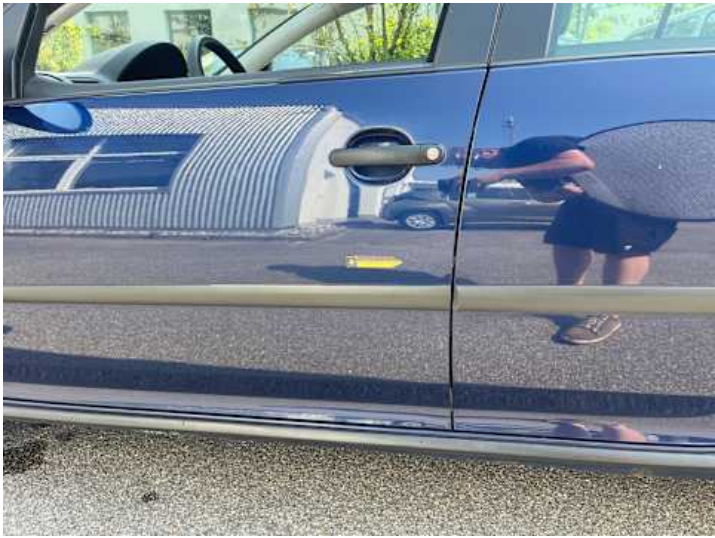
Fahrtür (Kratzer, Lackschaden)

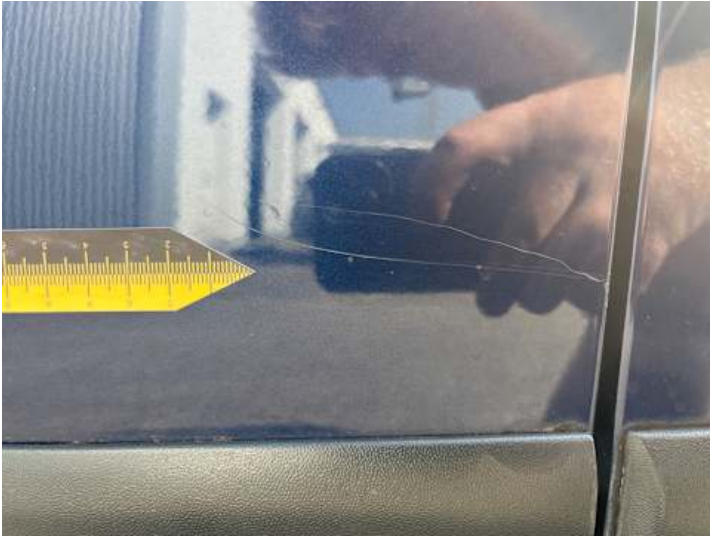
Fahrtür (Kratzer, Lackschaden)

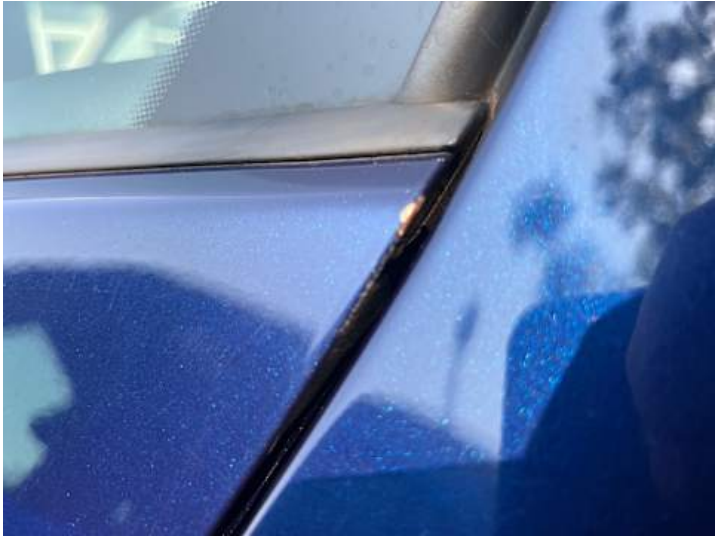
Türe hinten links (Lackschaden)

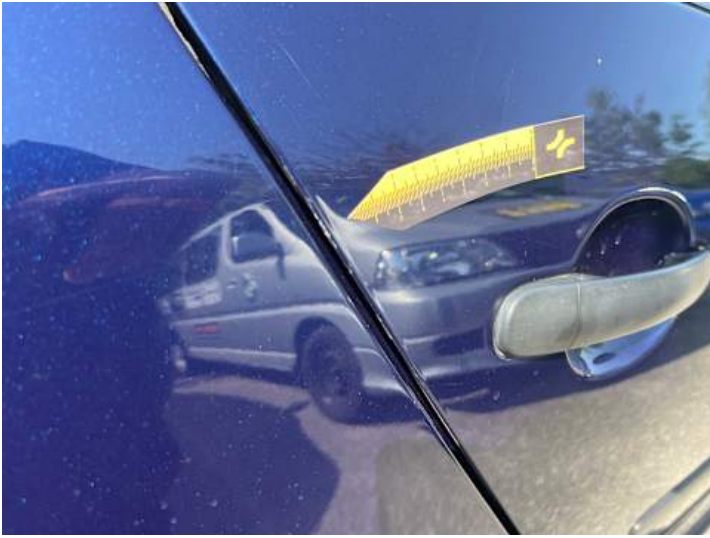
Türe hinten rechts (Lackschaden)

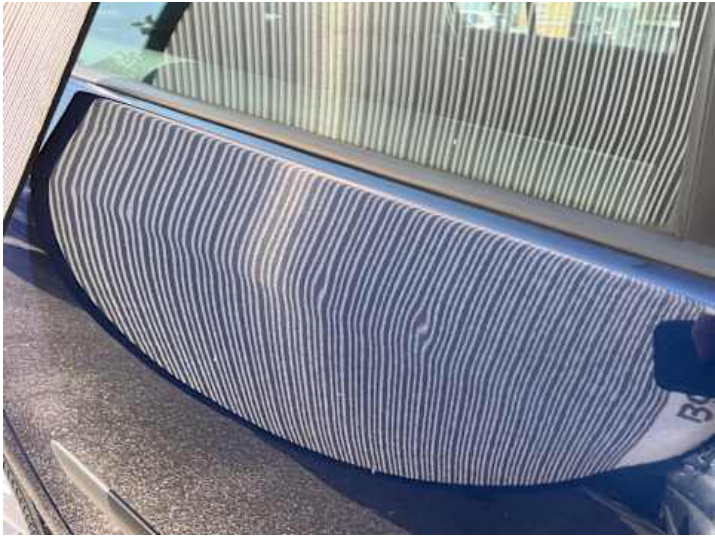
Türe hinten rechts (Delle)

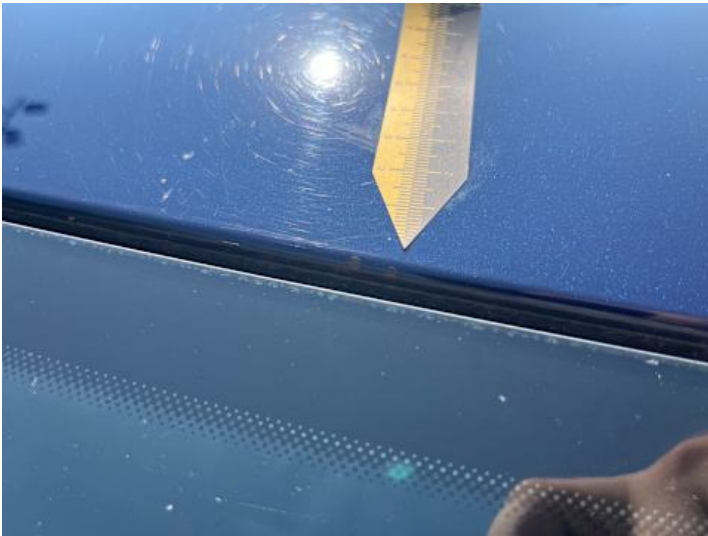
Dach (Steinschlag)

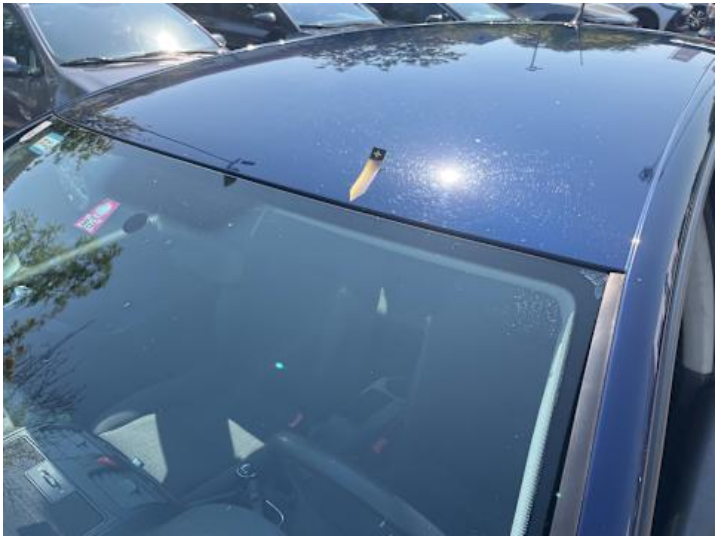
Dach (Steinschlag)

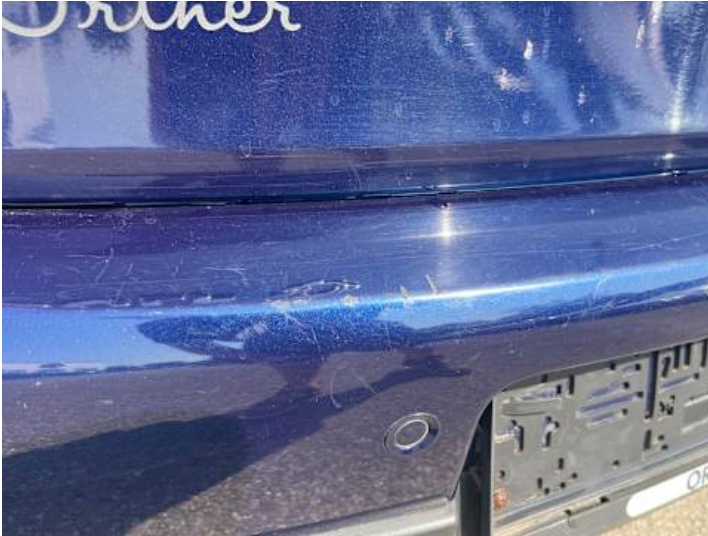
Stoßstange hinten (Kratzer)

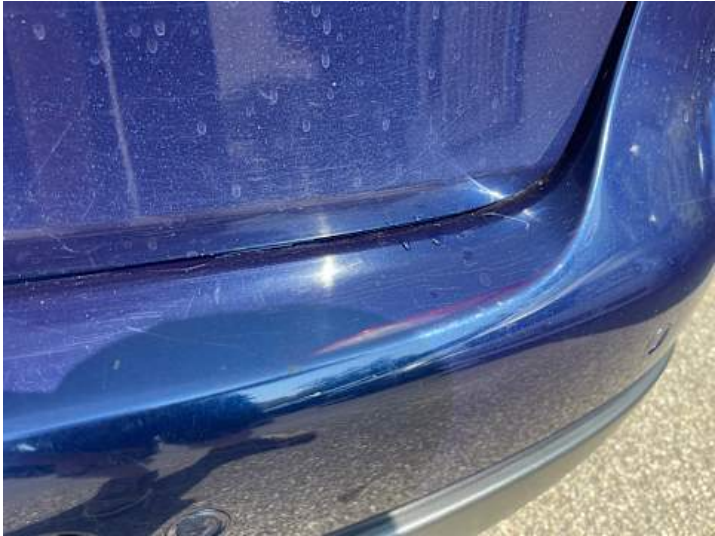
Stoßstange hinten (Kratzer)

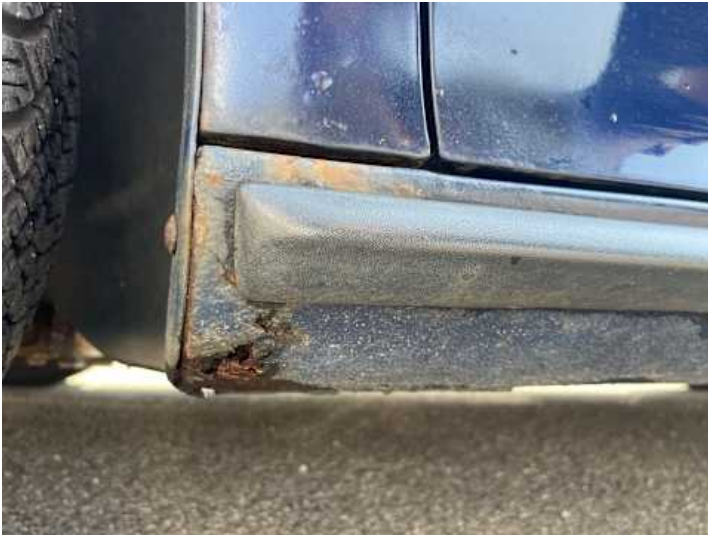
Schweller links (Rost, Lackschaden, Unsachgemäß instand gesetzt)

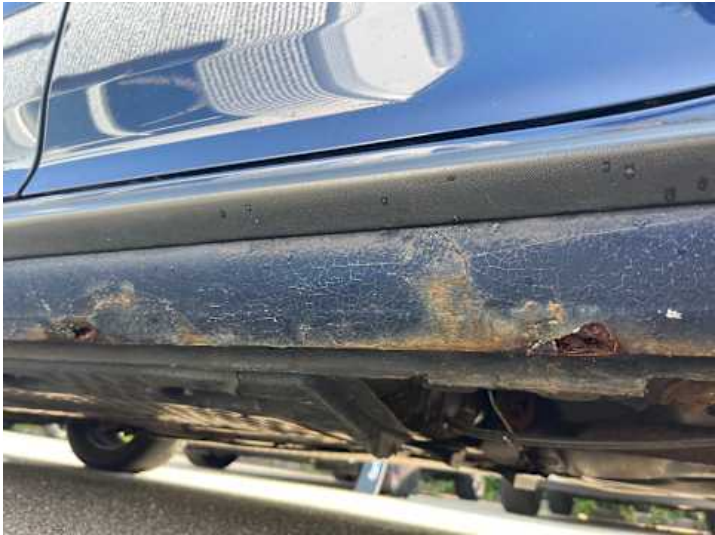
Schweller links (Rost, Lackschaden, Unsachgemäß instand gesetzt)

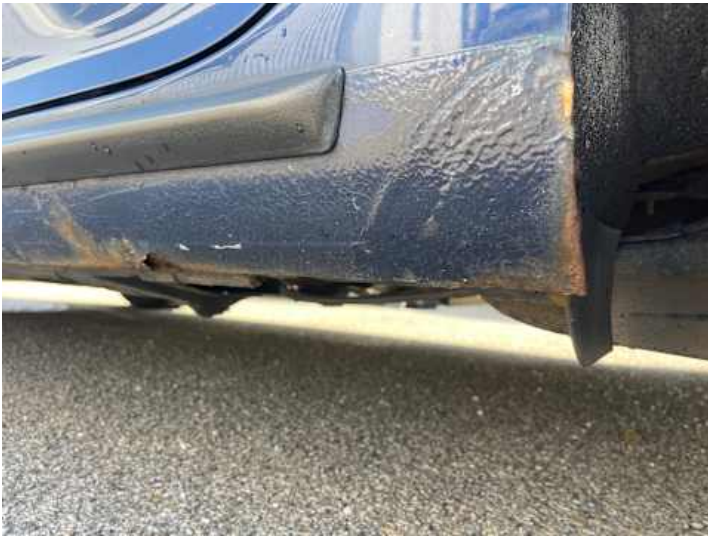
Schweller links (Rost, Lackschaden, Unsachgemäß instand gesetzt)

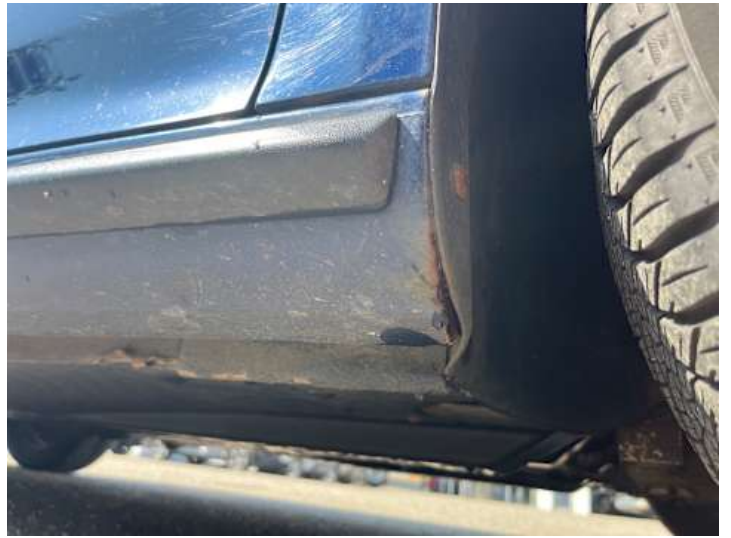
Schweller rechts (Lackschaden, Rost, Unsachgemäß instand gesetzt)

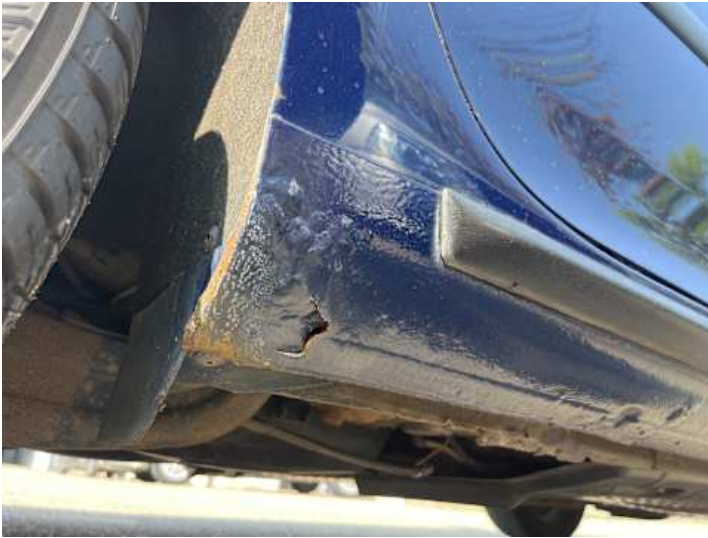
Schweller rechts (Lackschaden, Rost, Unsachgemäß instand gesetzt)

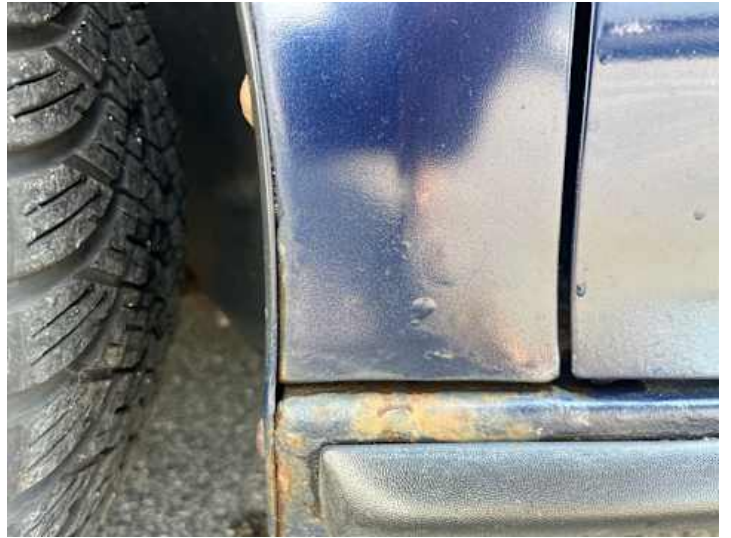
Kotflügel vorne links (Rost, Lackschaden, Unsachgemäß instand gesetzt)

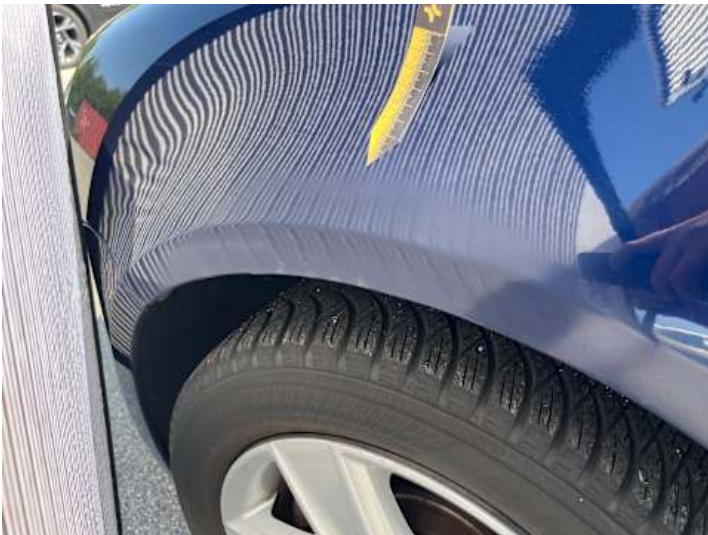
Kotflügel vorne links (Lackschaden, Unsachgemäß instand gesetzt)

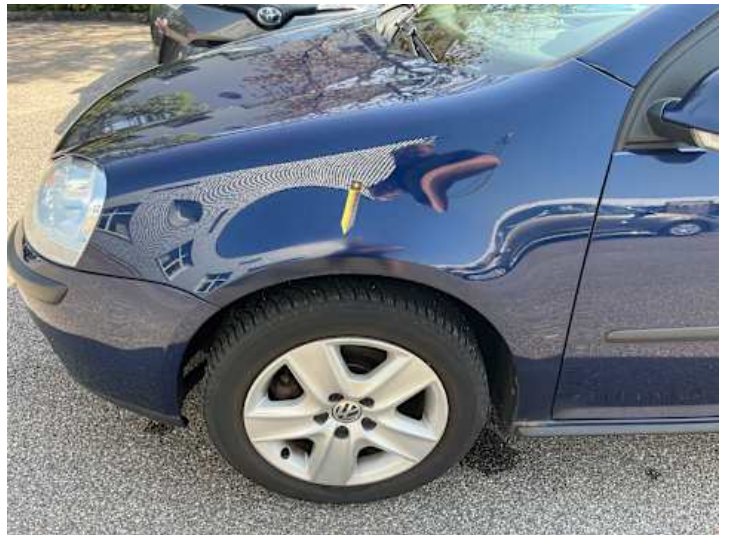
Kotflügel vorne links (Lackschaden, Unsachgemäß instand gesetzt)

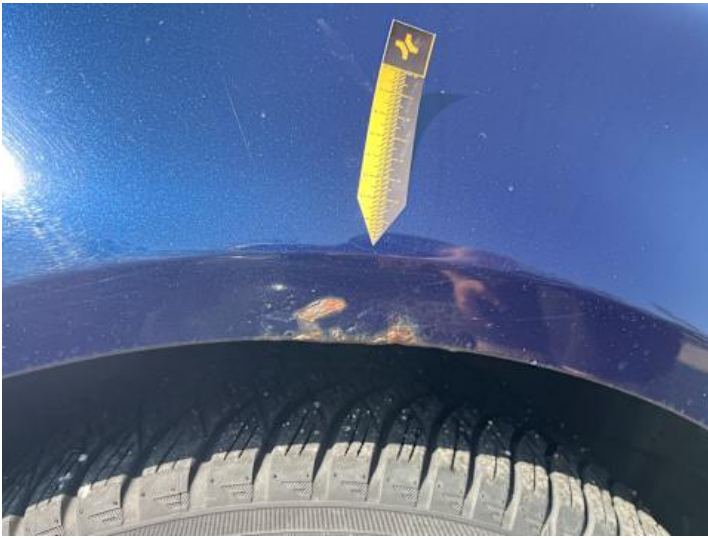
Kotflügel vorne rechts (Lackschaden, Rost)

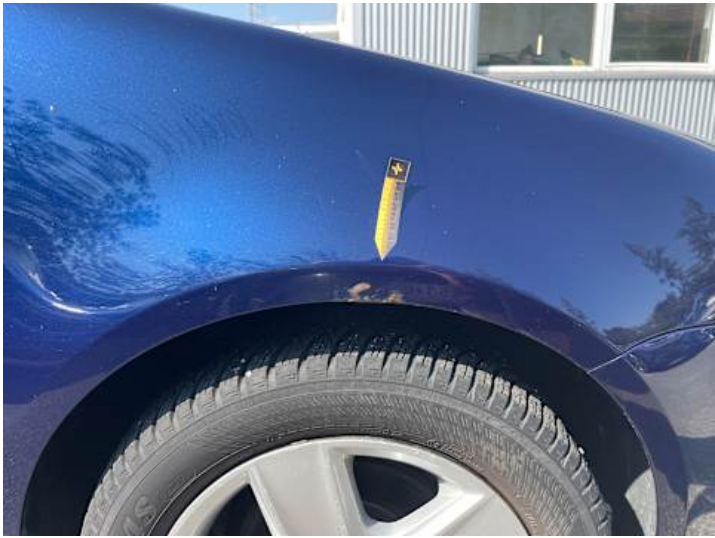
Kotflügel vorne rechts (Lackschaden, Rost)

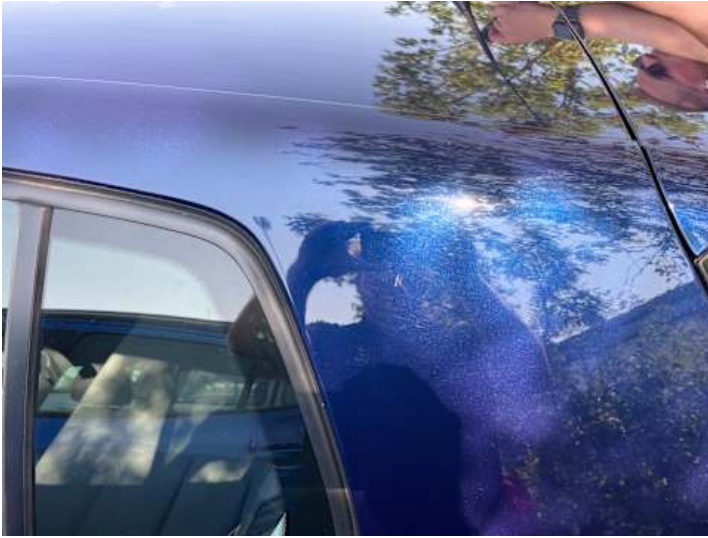
Seitenteil hinten links (Kratzer, Lackschaden)

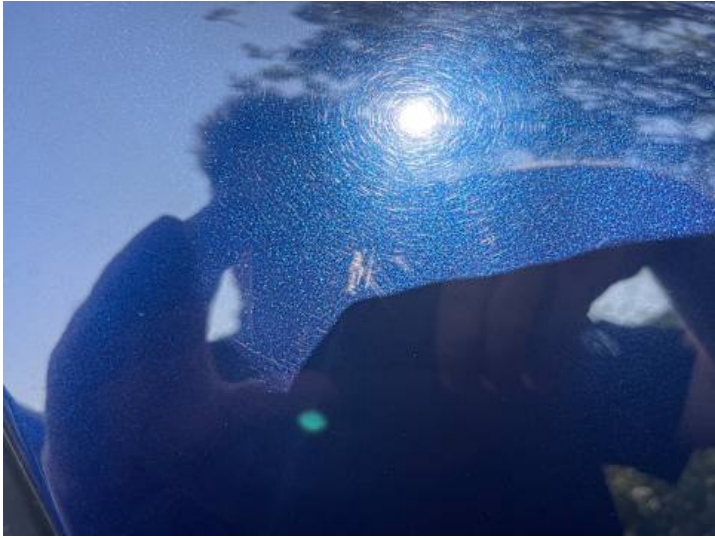
Seitenteil hinten links (Kratzer, Lackschaden)

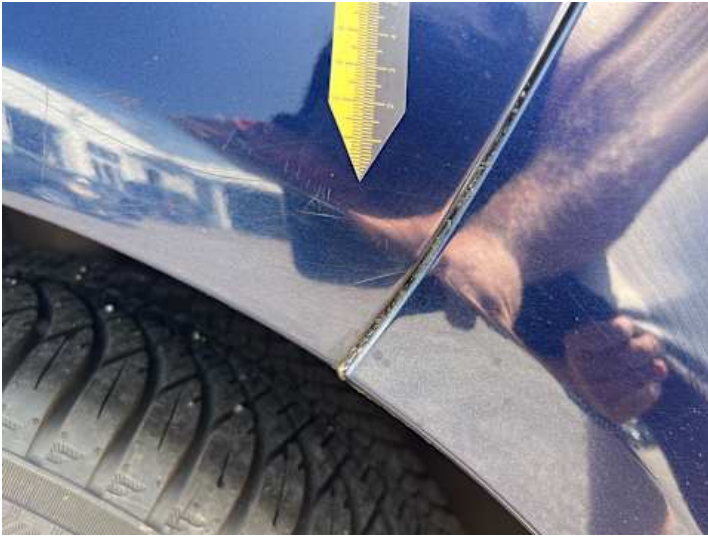
Seitenteil hinten links (Lackschaden, Rost)

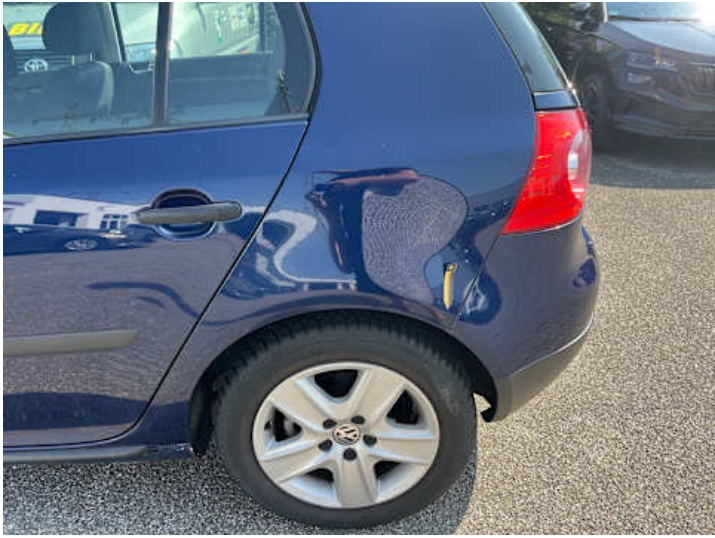
Seitenteil hinten links (Lackschaden, Rost)

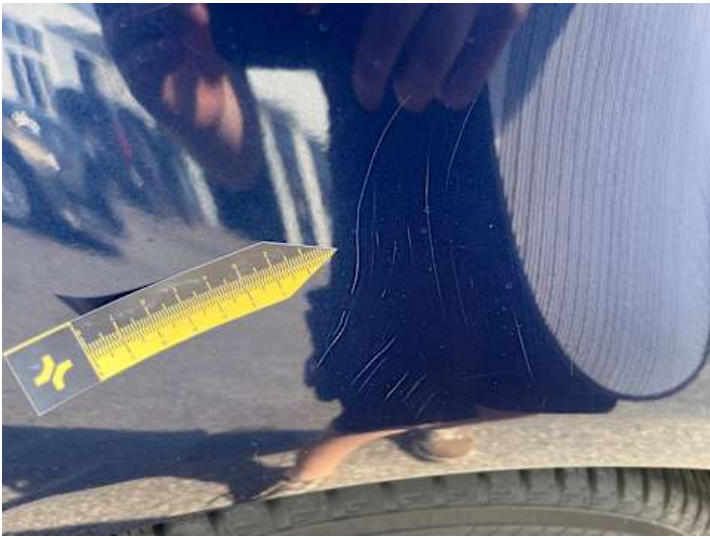
Seitenteil hinten links (Kratzer)

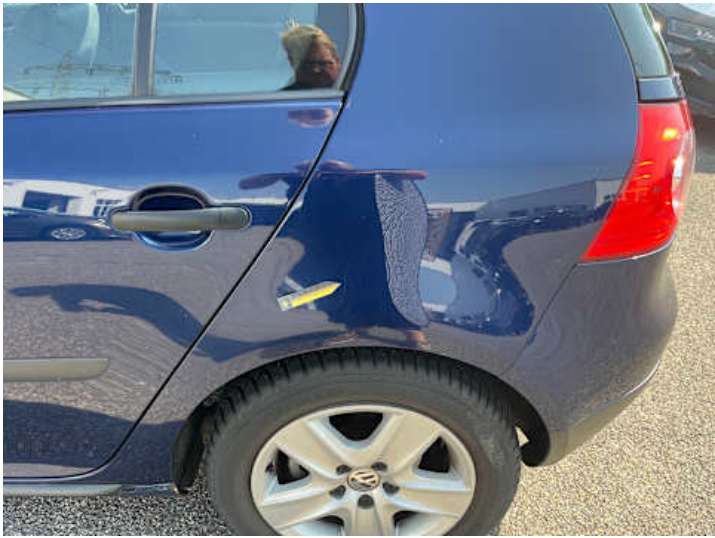
Seitenteil hinten links (Kratzer)

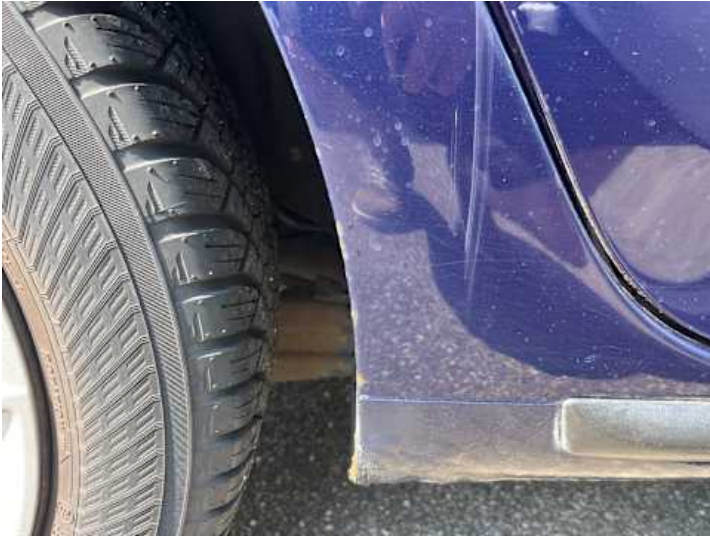
Seitenteil hinten rechts (Lackschaden, Rost)

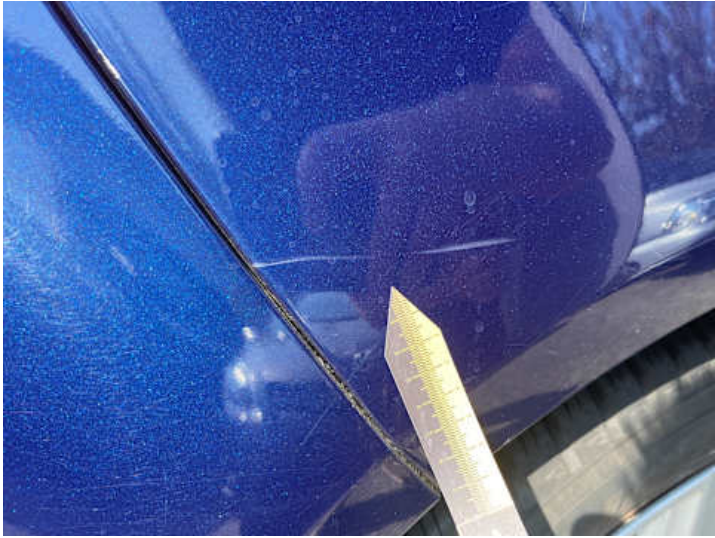
Seitenteil hinten rechts (Kratzer, Lackschaden)

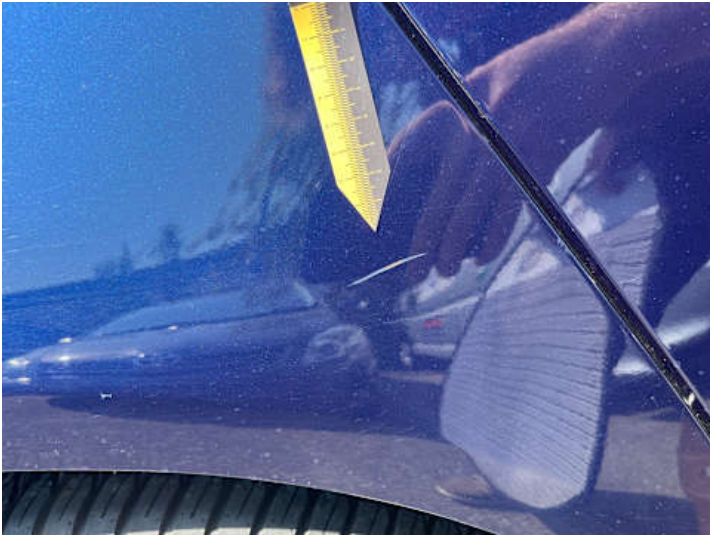
Seitenteil hinten rechts (Kratzer, Lackschaden)

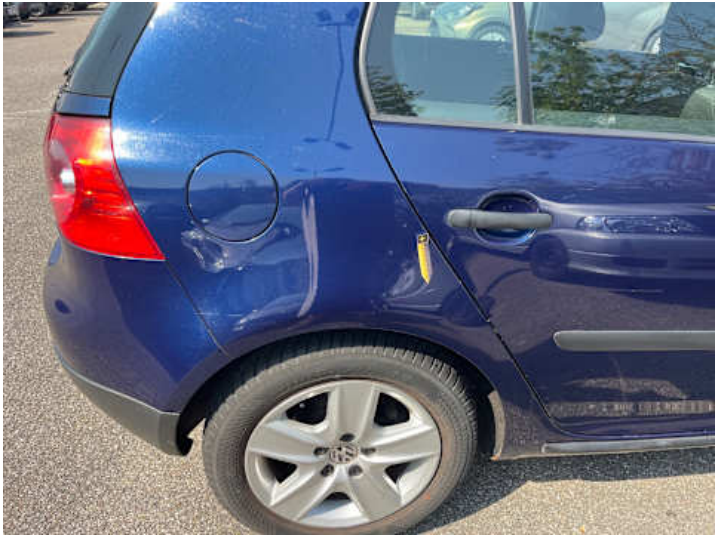
Seitenteil hinten rechts (Kratzer, Lackschaden)

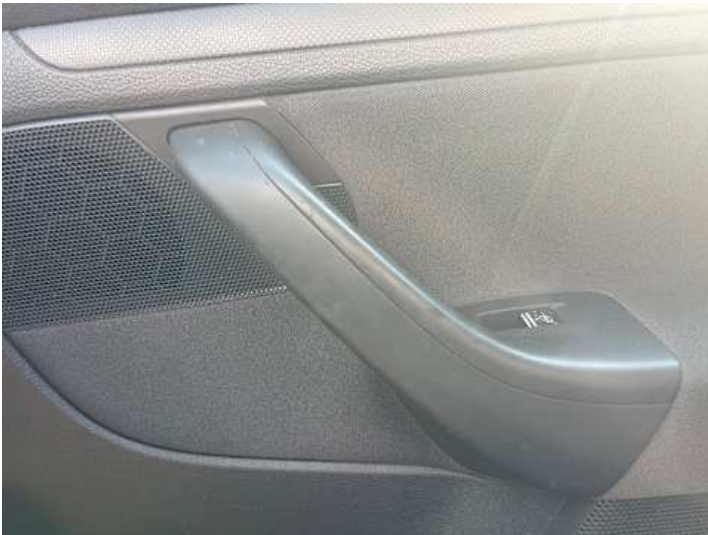
Innenraum (Kratzer)

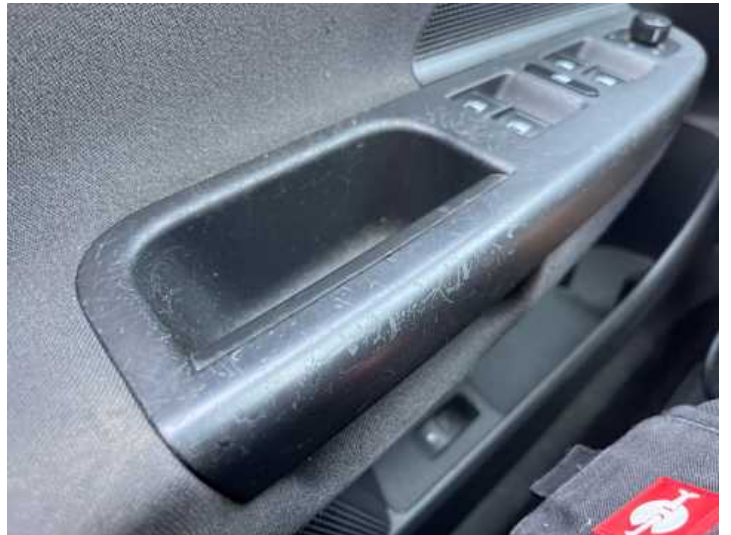
Innenraum (Kratzer)

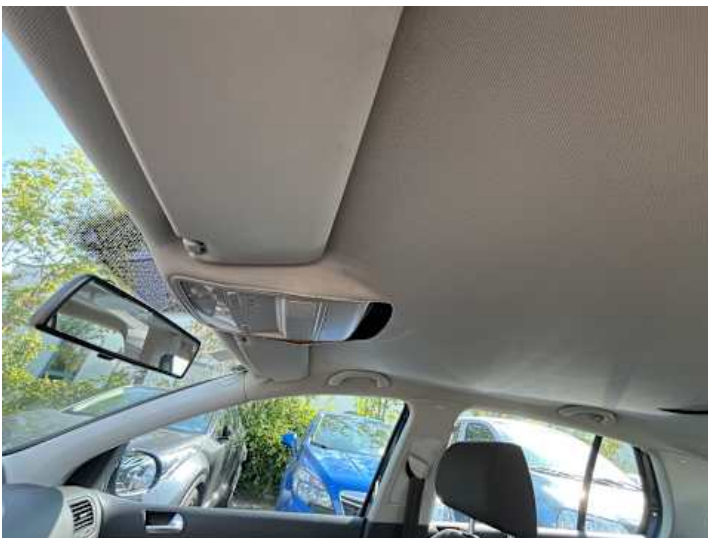
Innenraum (Anderer Schaden): Dachhimmel hängt;

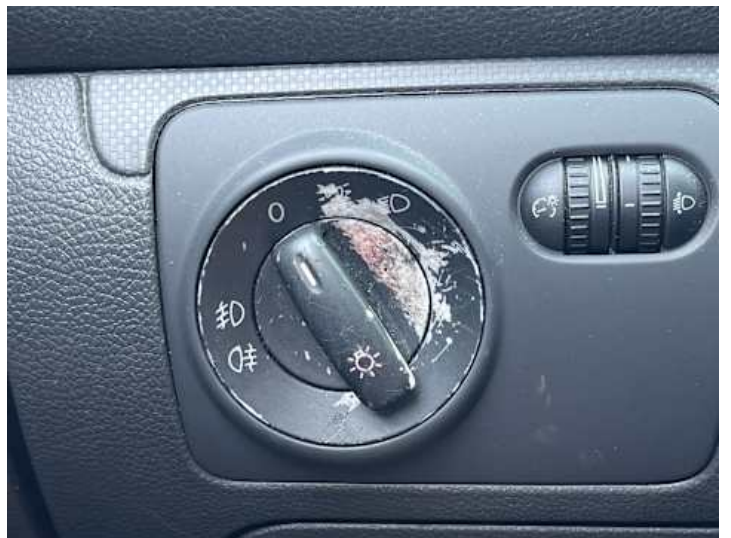
Innenraum (Diverse Schäden)
