## Skoda Karoq Style 4x4

EZ 03/2022 | Geländewagen | Diesel | Automatikgetriebe | 97.854km  
Besteuerung: Regelbesteuert (Deutschland)  
Fahrzeugstandort: 04\*\*\*  
Fahrzeug aufgenommen am: 04.08.2026

# Hinweise zum Zustandsbericht

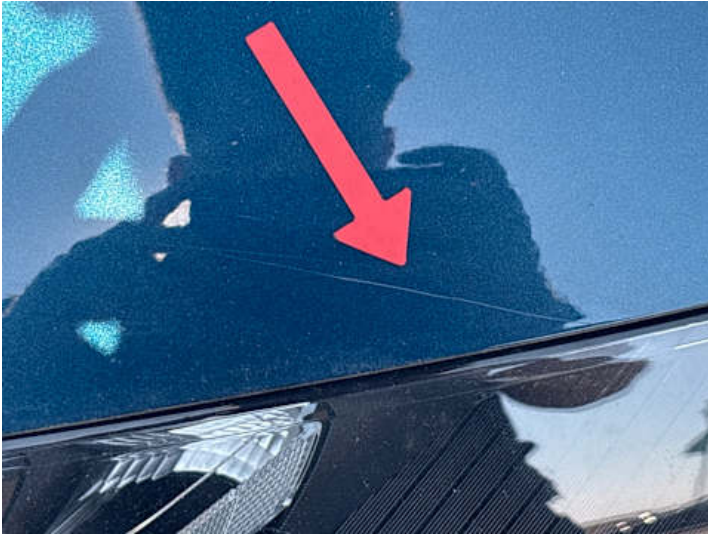
Motorhaube (Kratzer)

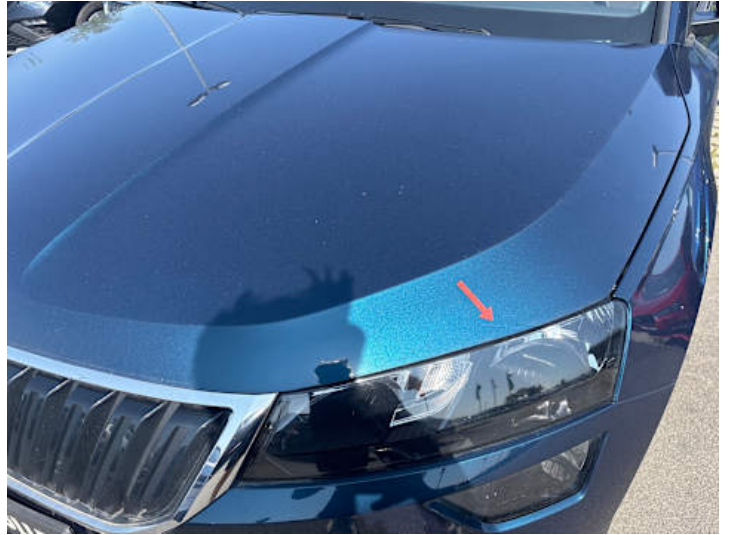
Motorhaube (Kratzer)

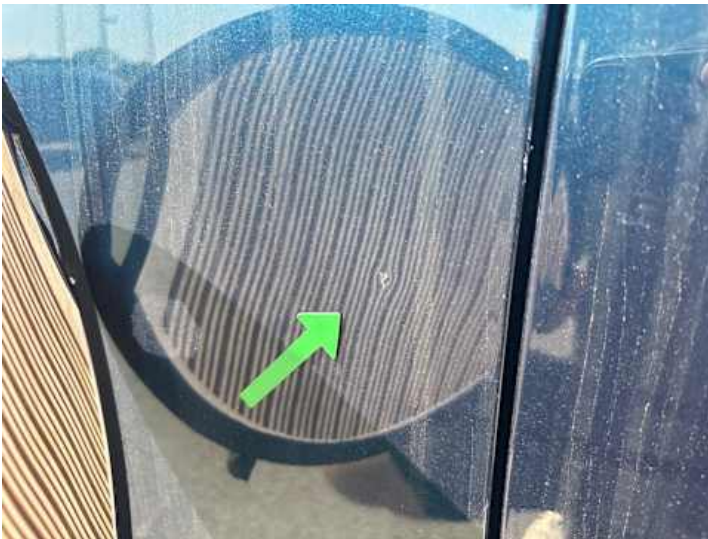
Fahrtür (Delle, Lackschaden)

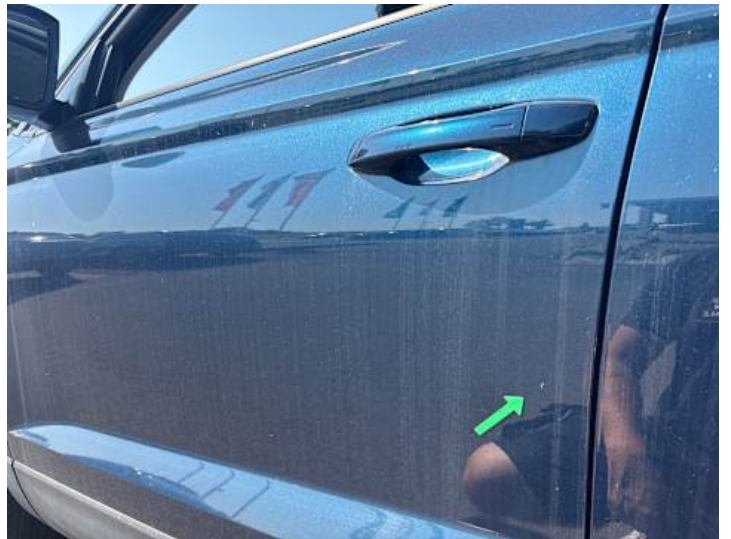
Fahrtür (Delle, Lackschaden)

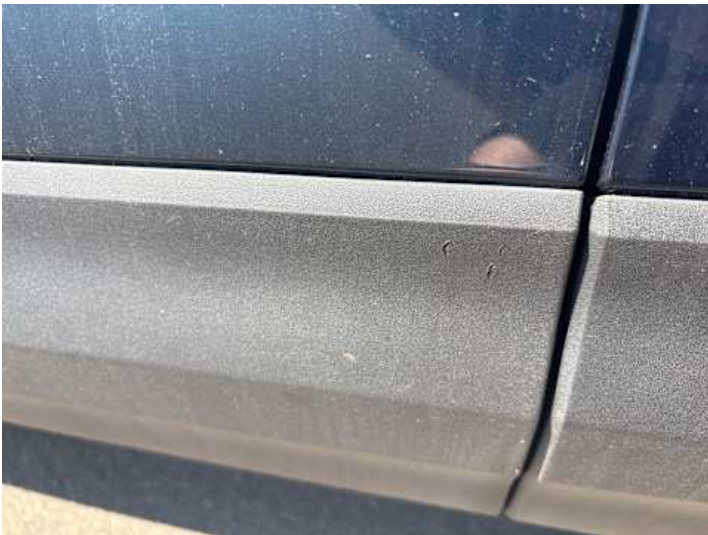
Fahrtür (Kratzer)

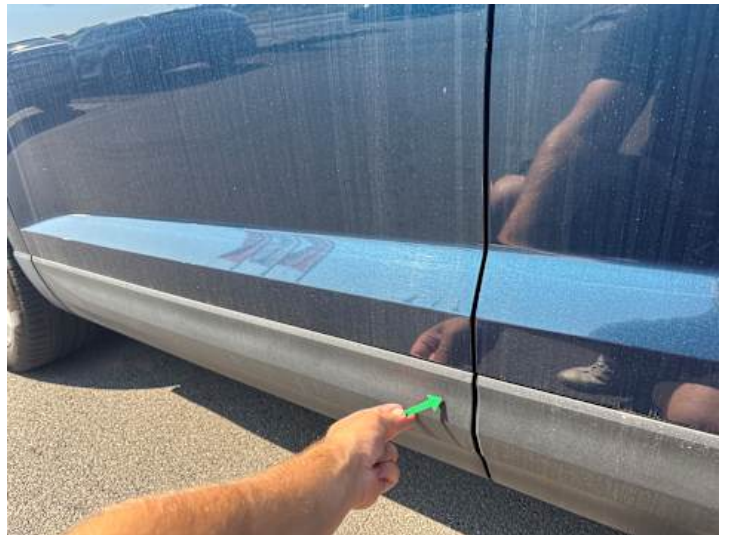
Fahrtür (Kratzer)

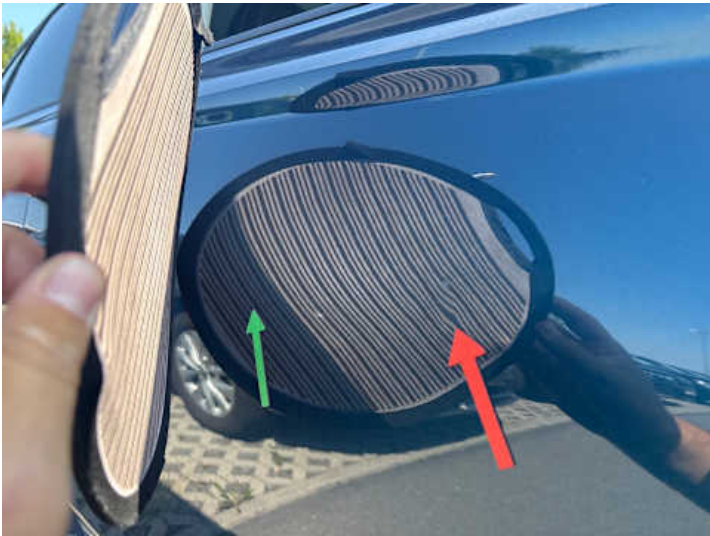
Beifahrertür (Delle)

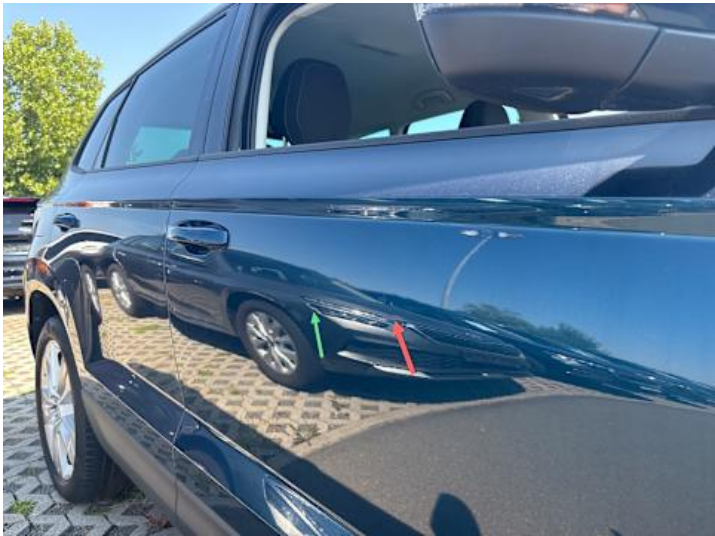
Beifahrertür (Delle)

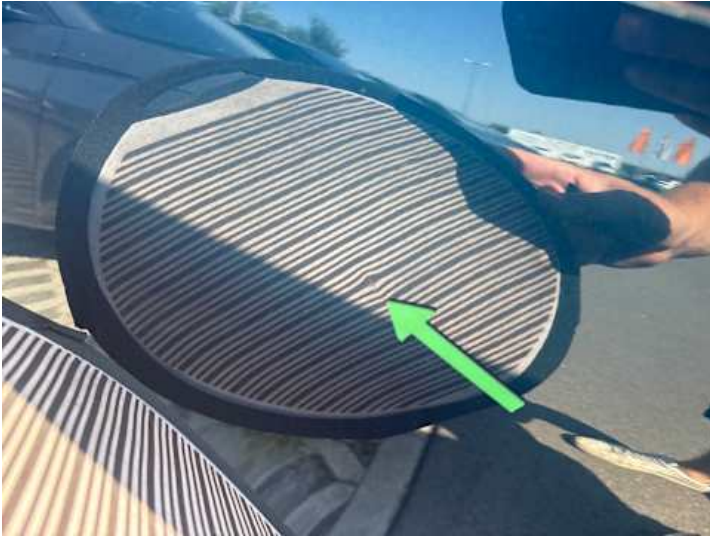
Türe hinten rechts (Delle)

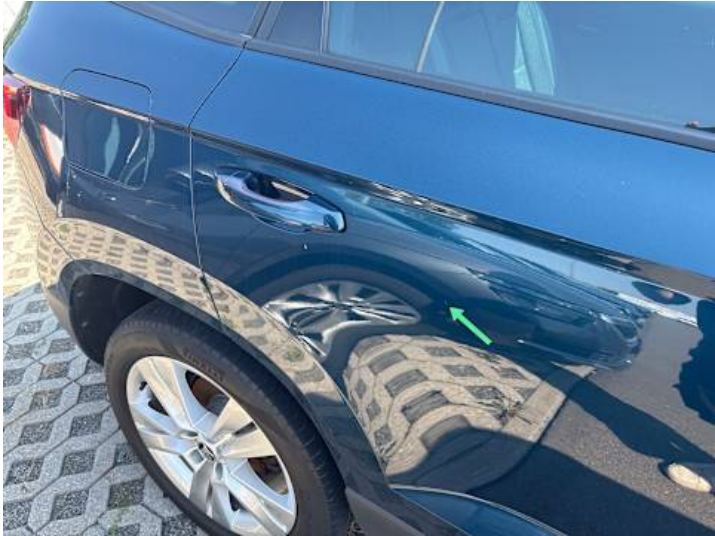
Türe hinten rechts (Delle)

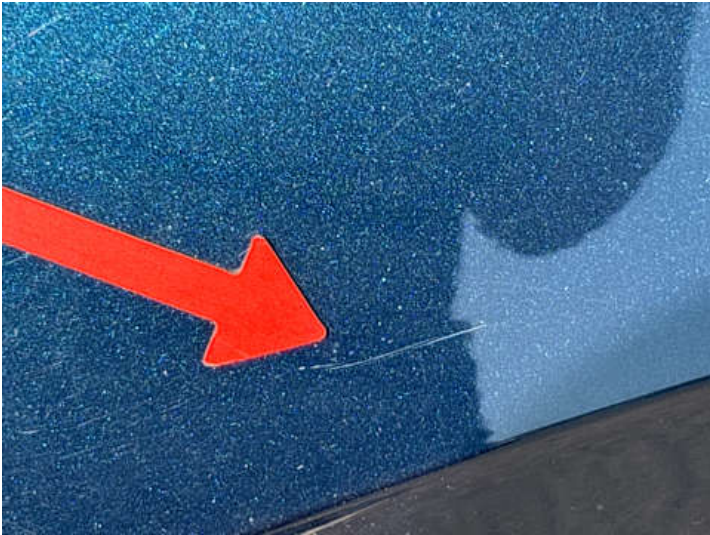
Kotflügel vorne links (Kratzer)

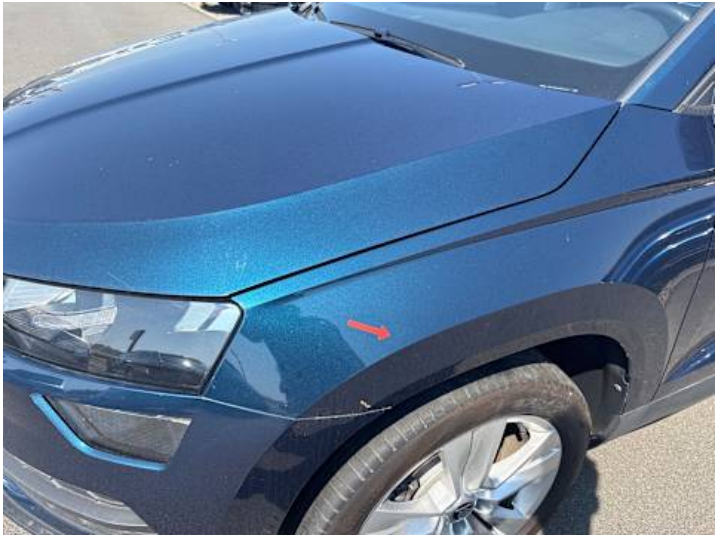
Kotflügel vorne links (Kratzer)

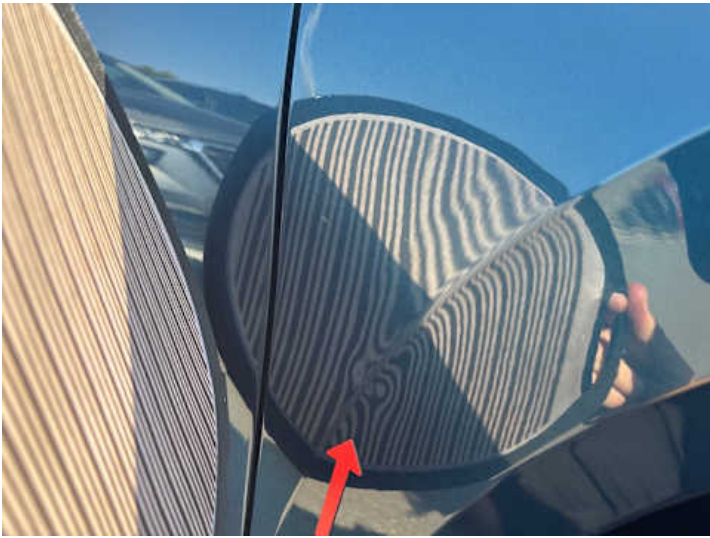
Kotflügel vorne rechts (Delle)

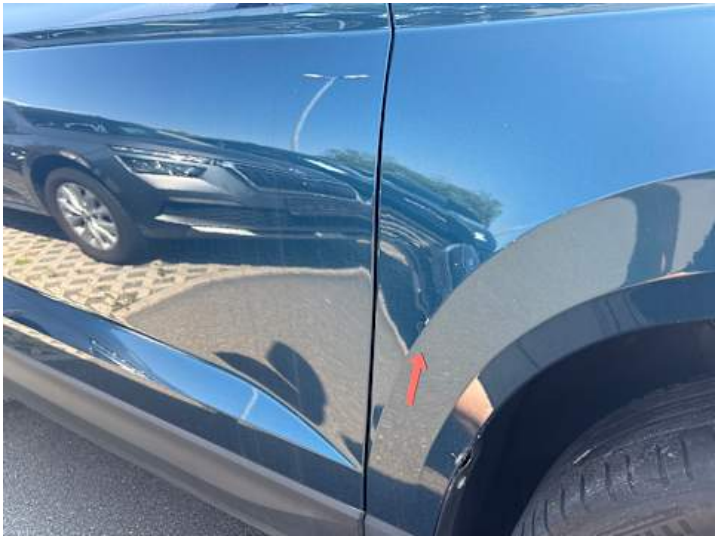
Kotflügel vorne rechts (Delle)

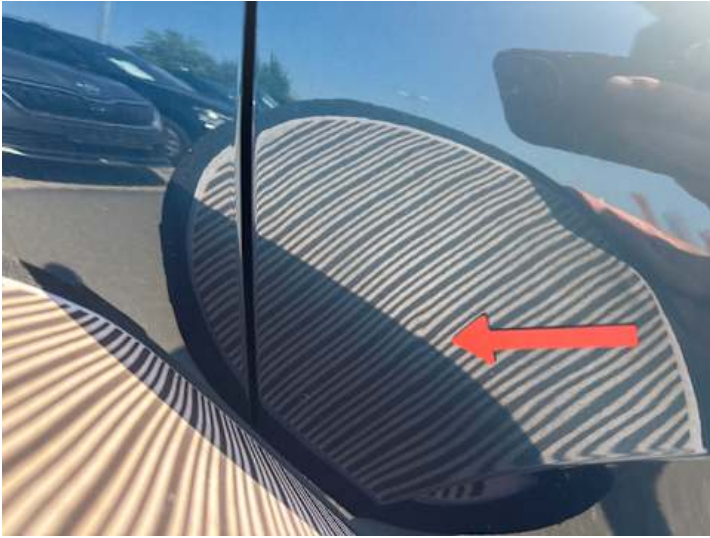
Kotflügel vorne rechts (Delle)

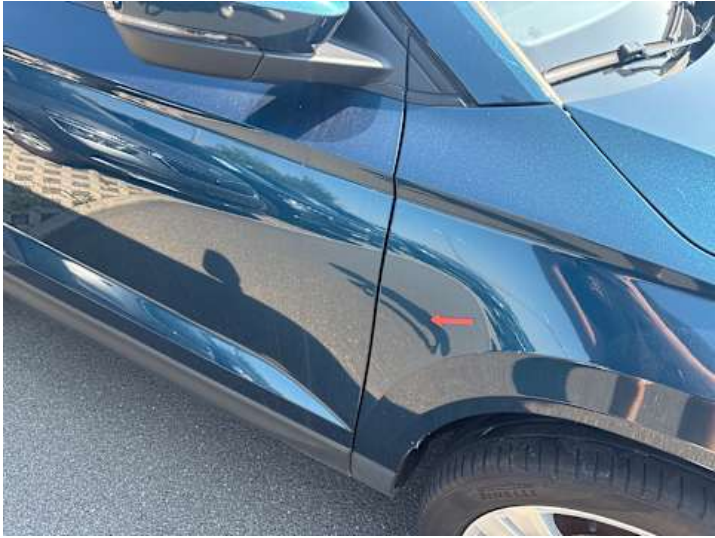
Kotflügel vorne rechts (Delle)

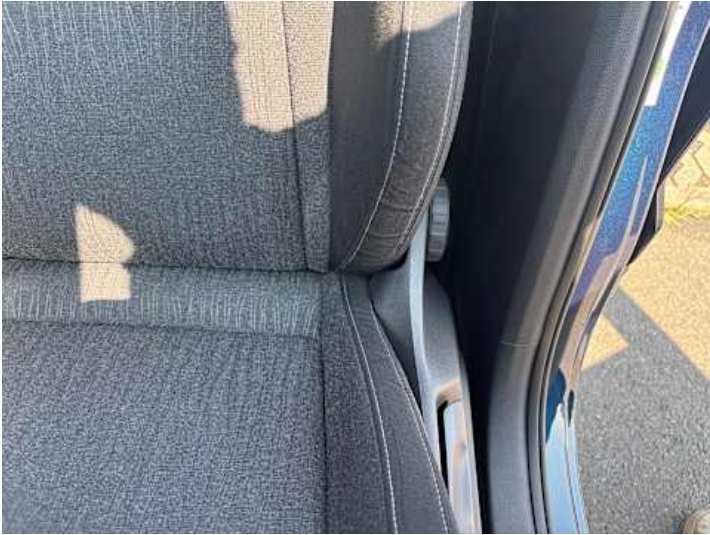
Innenraum (Verschleiß)
