## Volkswagen Caddy Maxi Life

EZ 03/2009 | Van | Diesel | Schaltgetriebe | 253.813km  
Besteuerung: Differenzbesteuert (§25a UStG)  
Fahrzeugstandort: 04\*\*\*  
Fahrzeug aufgenommen am: 25.08.2026

# Hinweise zum Zustandsbericht

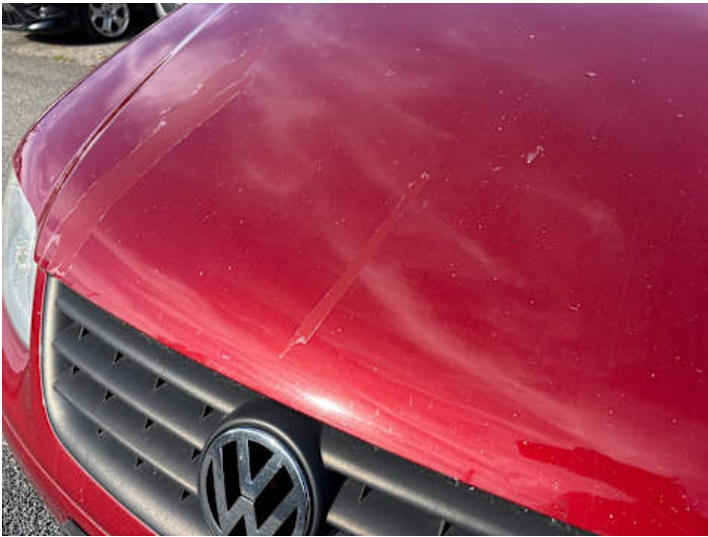
Motorhaube (Lackschaden)

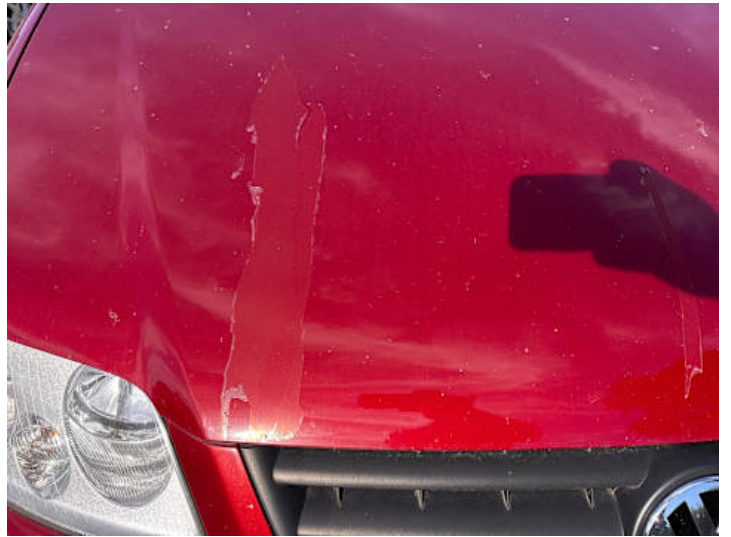
Motorhaube (Lackschaden)

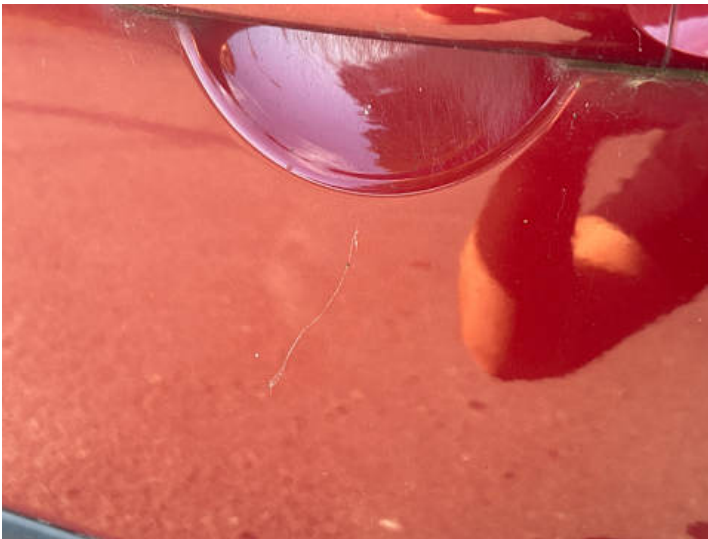
Fahrertür (Kratzer, Lackschaden)

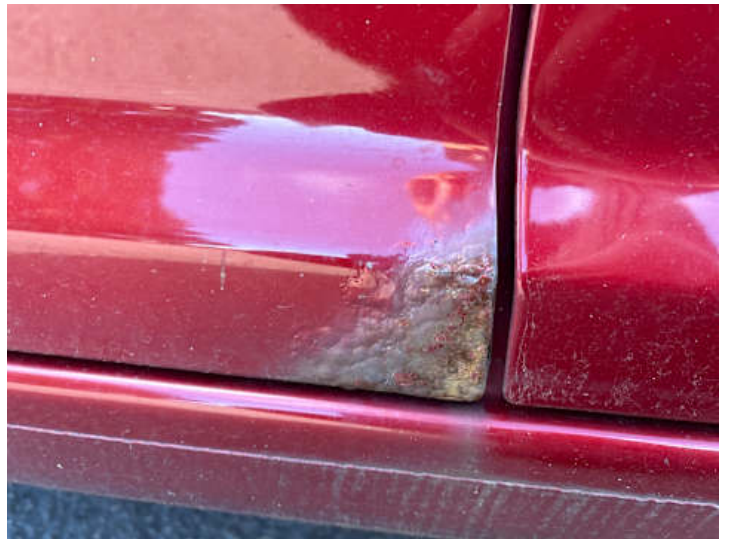
Fahrertür (Lackschaden, Rost)

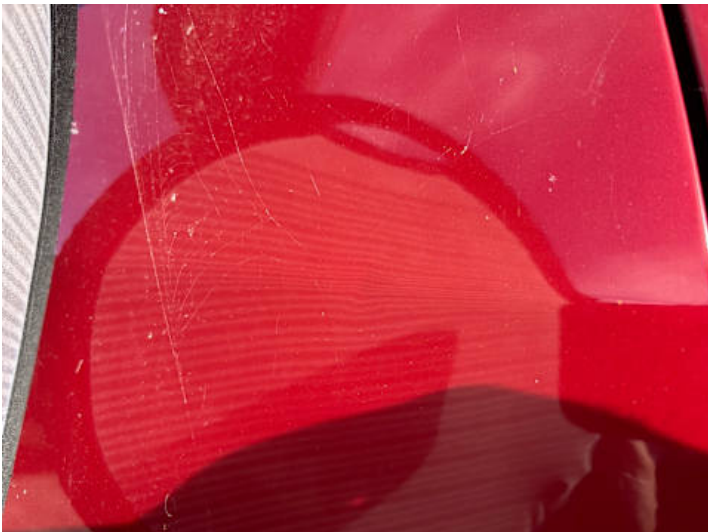
Beifahrertür (Delle)

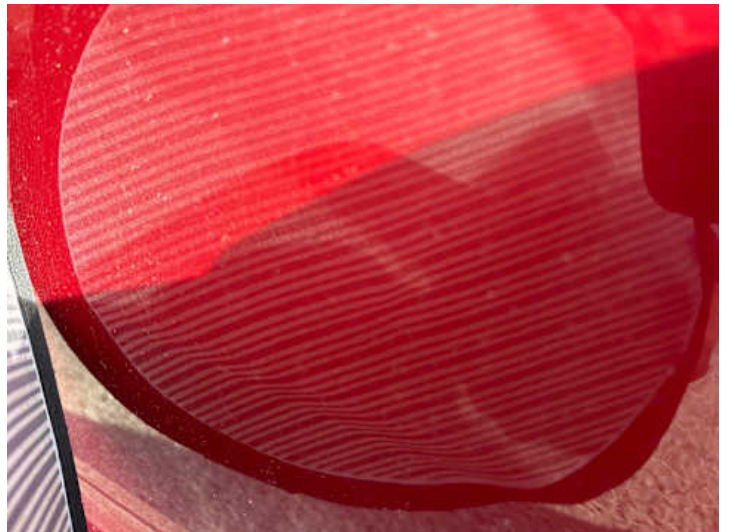
Beifahrertür (Delle)

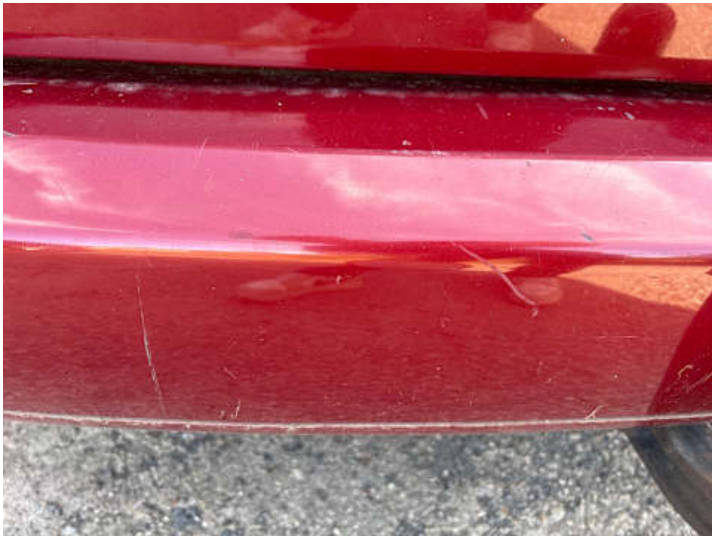
Stoßstange hinten (Kratzer, Lackschaden, Verformung)

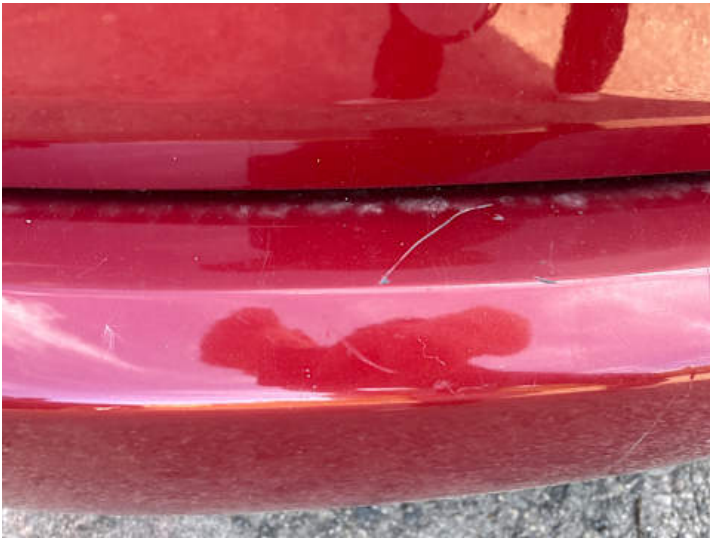
Stoßstange hinten (Kratzer, Lackschaden, Verformung)

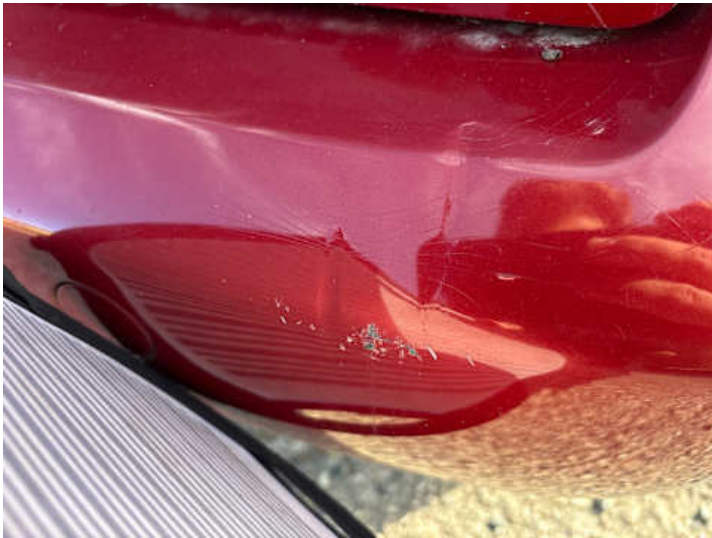
Stoßstange hinten (Kratzer, Lackschaden, Verformung)

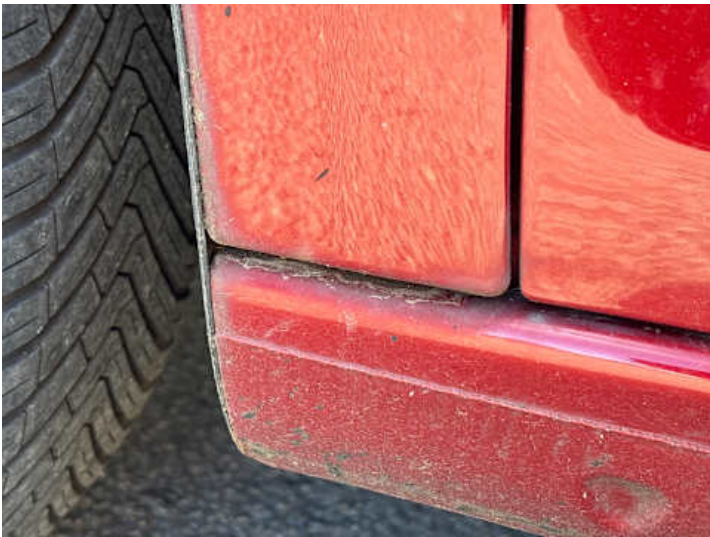
Schweller links (Lackschaden, Rost)

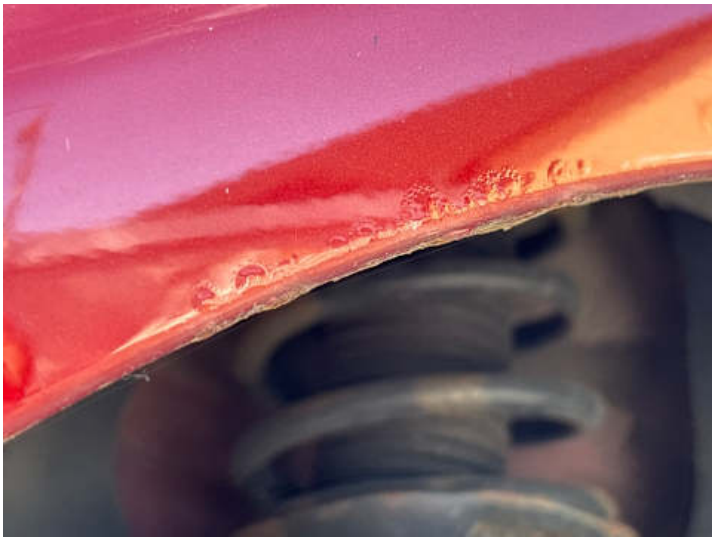
Kotflügel vorne links (Lackschaden, Rost)

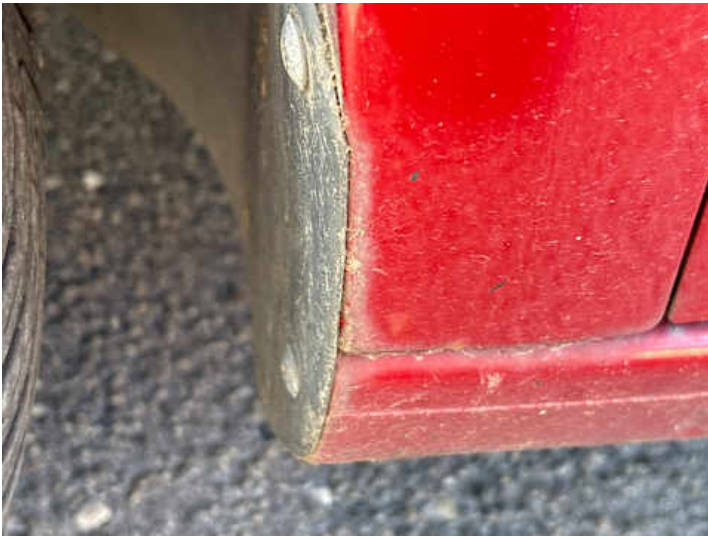
Kotflügel vorne links (Lackschaden, Rost)

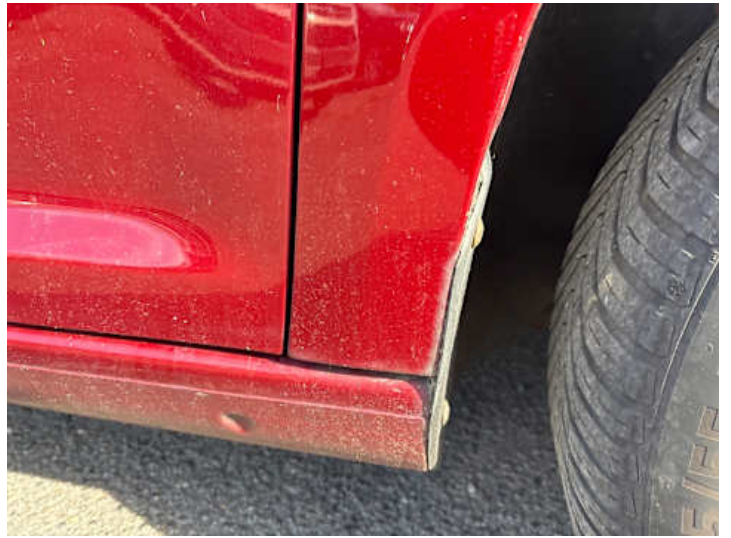
Kotflügel vorne rechts (Rost, Lackschaden)

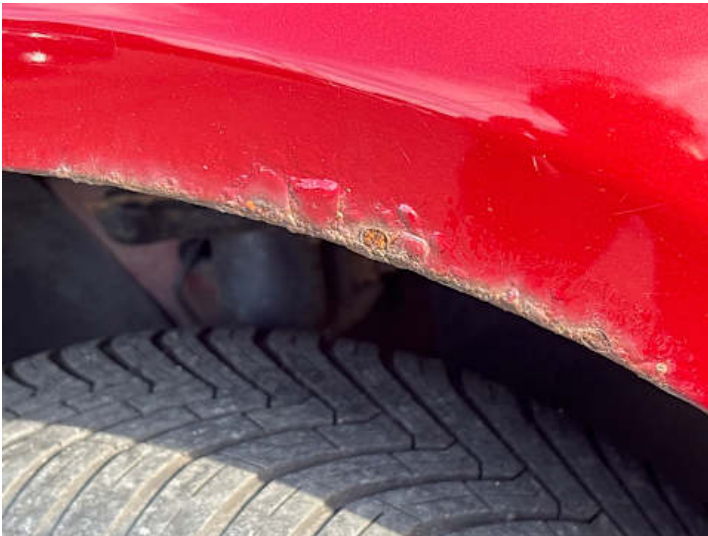
Kotflügel vorne rechts (Rost, Lackschaden)

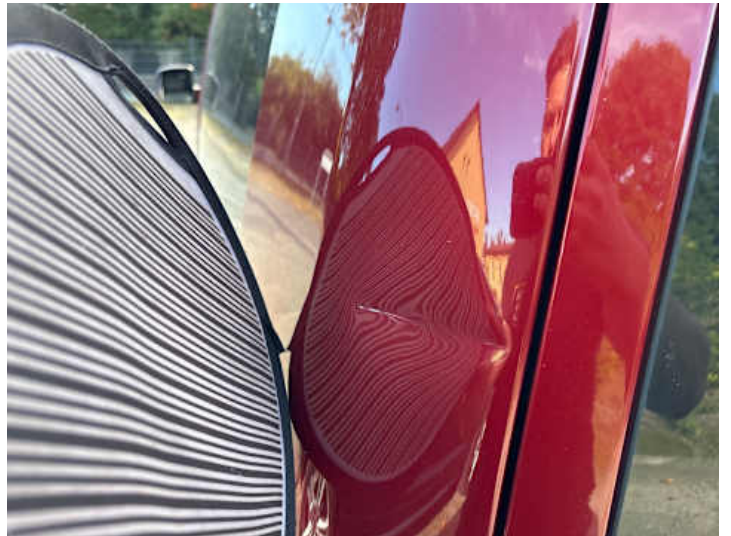
| Fahrzeugteil | Lackschichtdicke (in µm) | Fahrzeugteil | Lackschichtdicke (in µm) |
|---|---|---|---|
| Seitenteil hinten links | 760 | Seitenteil hinten rechts | 750 |

Seitenteil hinten links (Verformung)

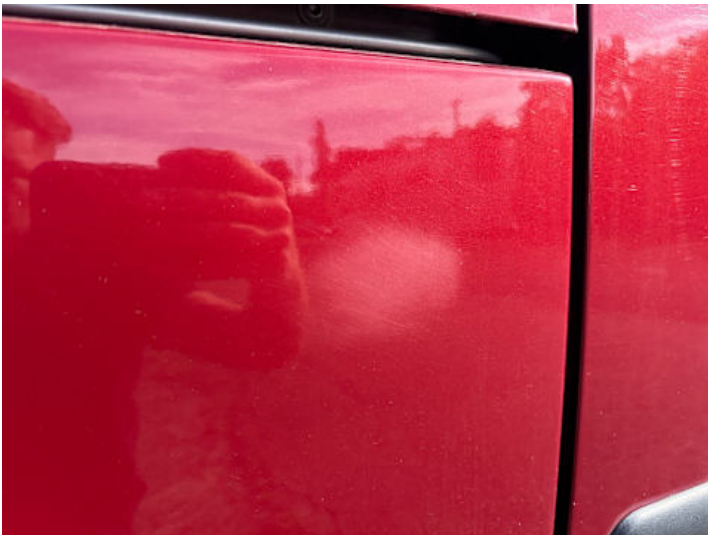
Seitenteil hinten rechts (Kratzer, Lackschaden, Unsachgemäß  
instand gesetzt)

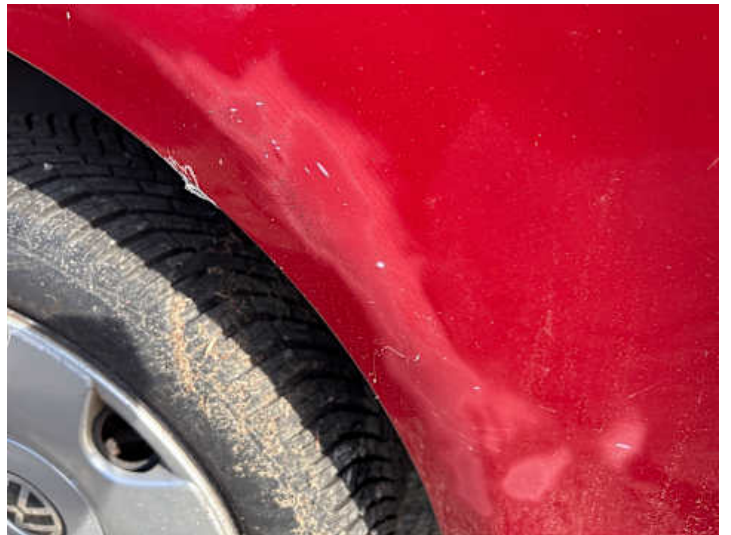
Seitenteil hinten rechts (Kratzer, Lackschaden, Unsachgemäß  
instand gesetzt)

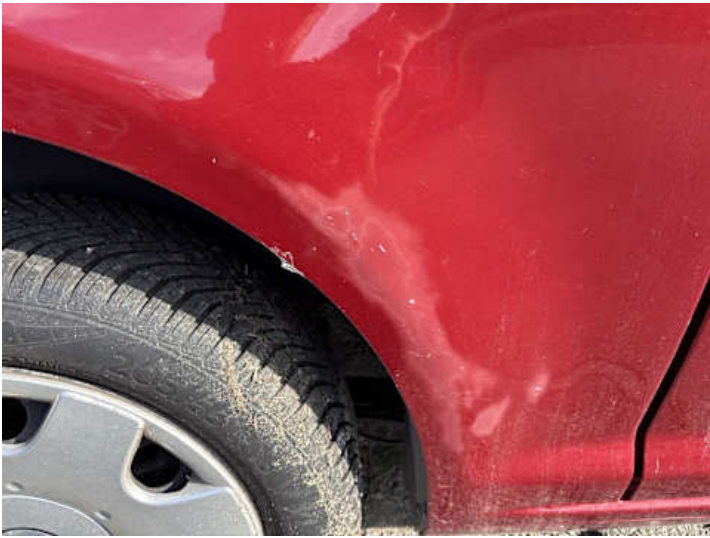
Seitenteil hinten rechts (Kratzer, Lackschaden, Unsachgemäß  
instand gesetzt)

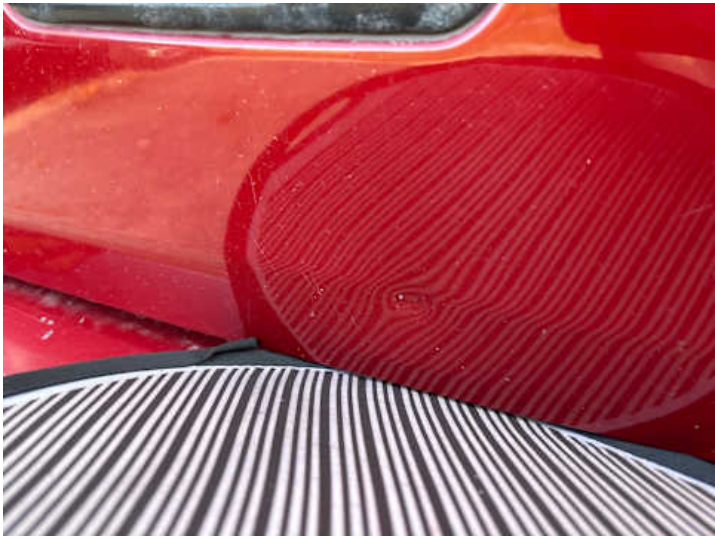
Heckklappe (Delle)

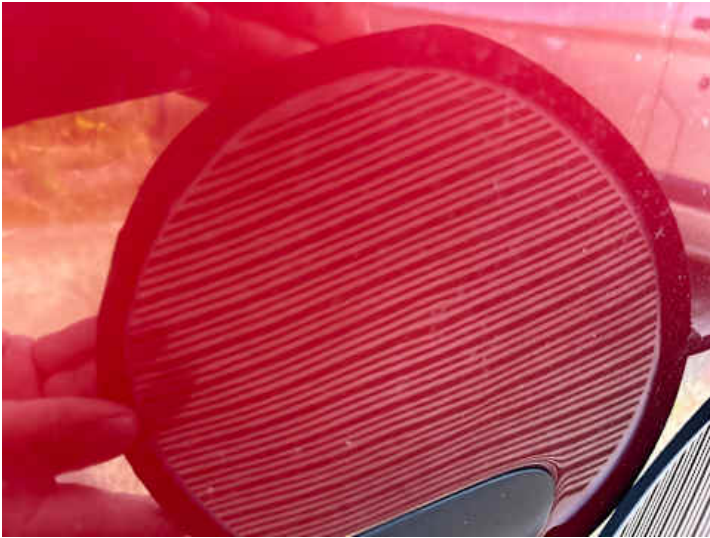
Heckklappe (Delle)

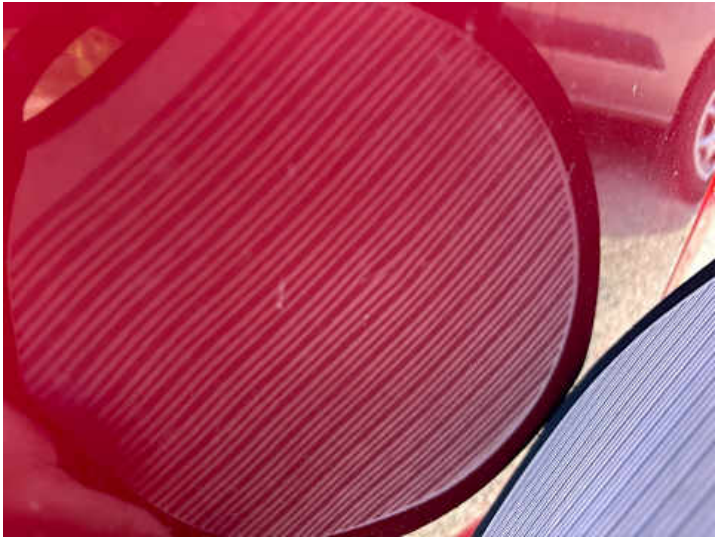
Heckklappe (Delle)

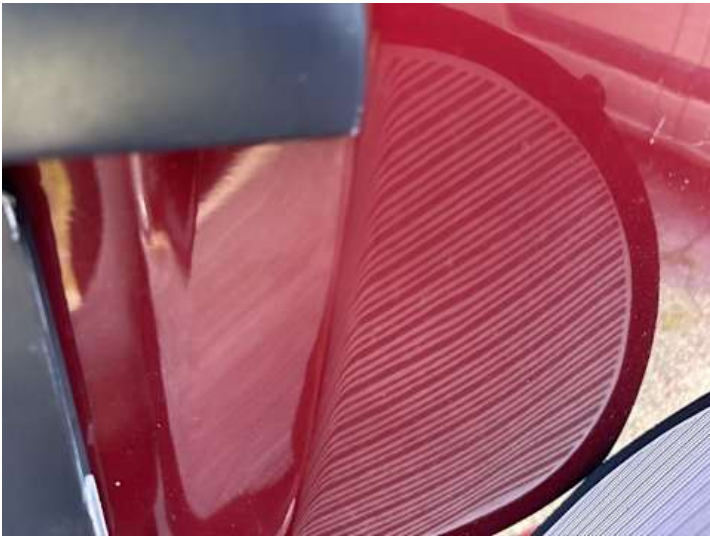
Heckklappe (Delle)

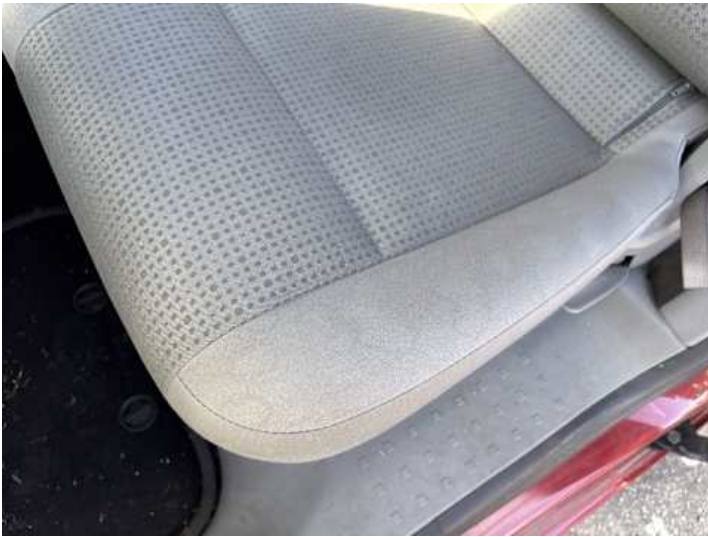
Innenraum (Verschmutzung)

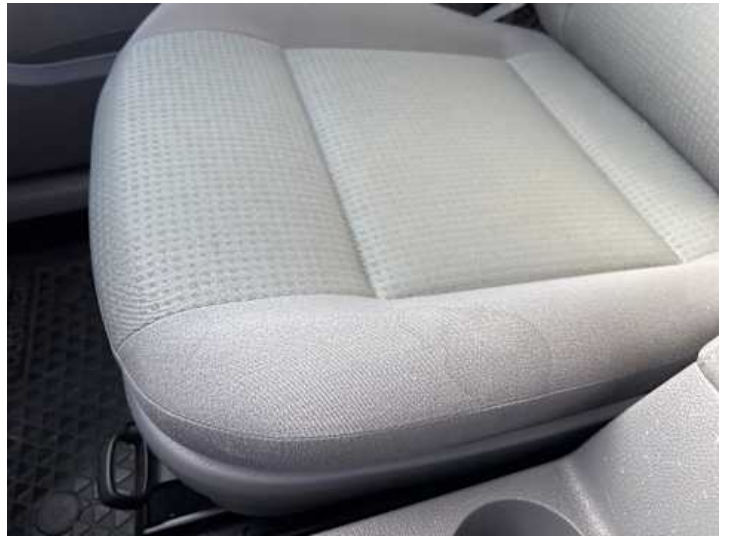
Innenraum (Verschmutzung)

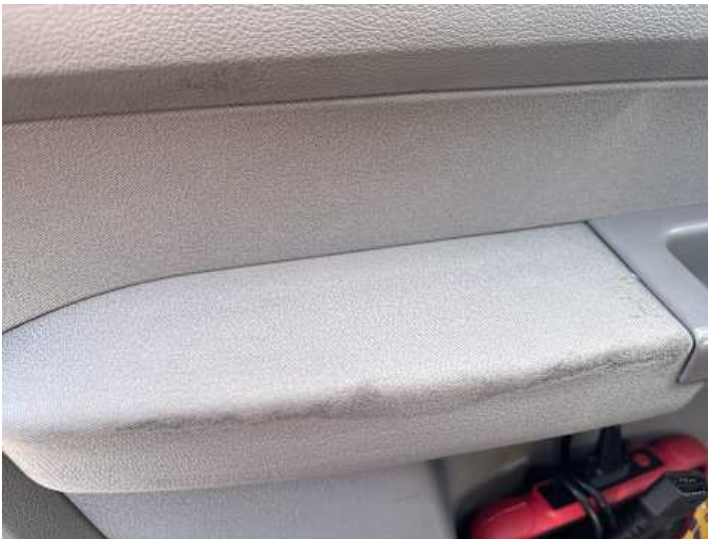
Innenraum (Verschmutzung)

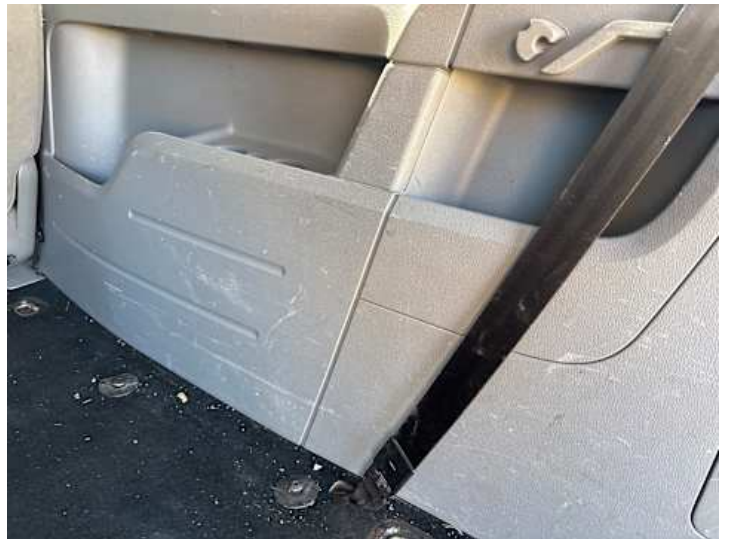
Innenraum (Verschleiß, Kratzer)

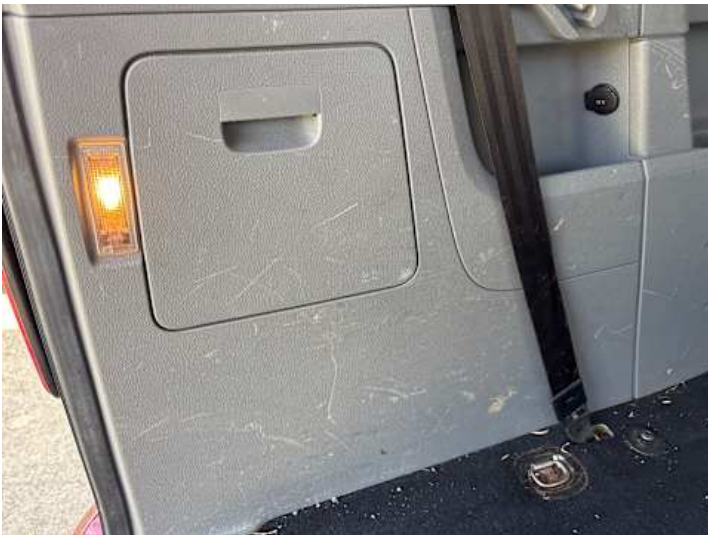
Innenraum (Verschleiß, Kratzer)

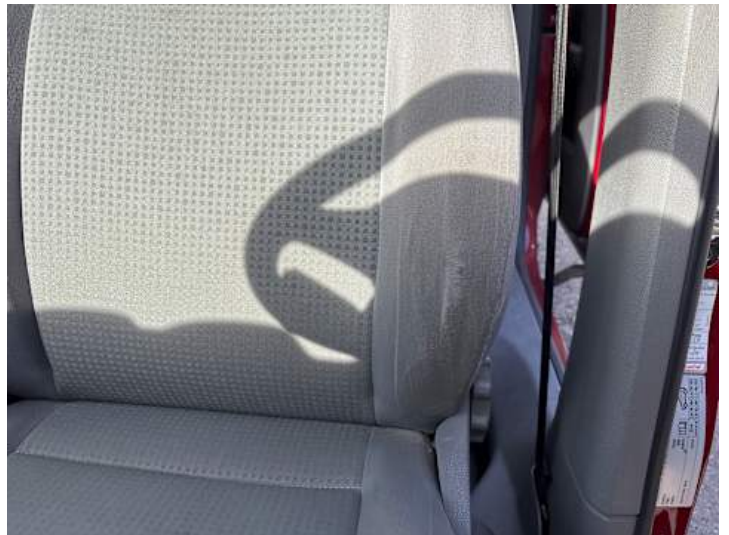
Innenraum (Verschleiß, Kratzer)

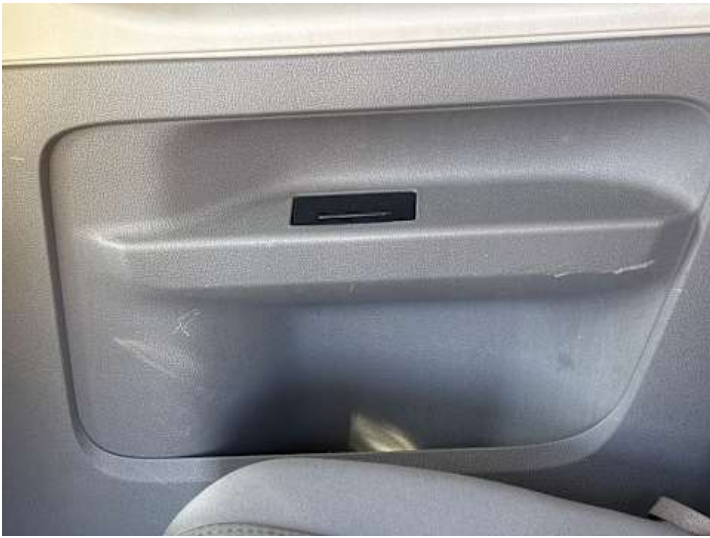
Innenraum (Verschleiß, Kratzer)

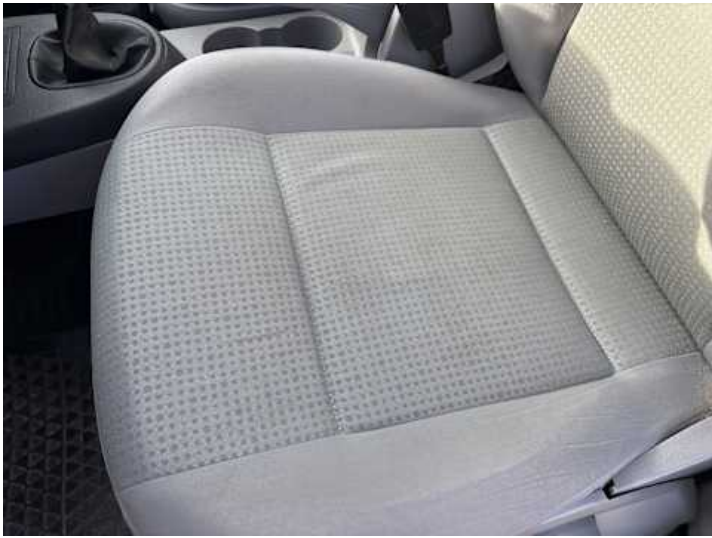
Innenraum (Verschleiß, Kratzer)

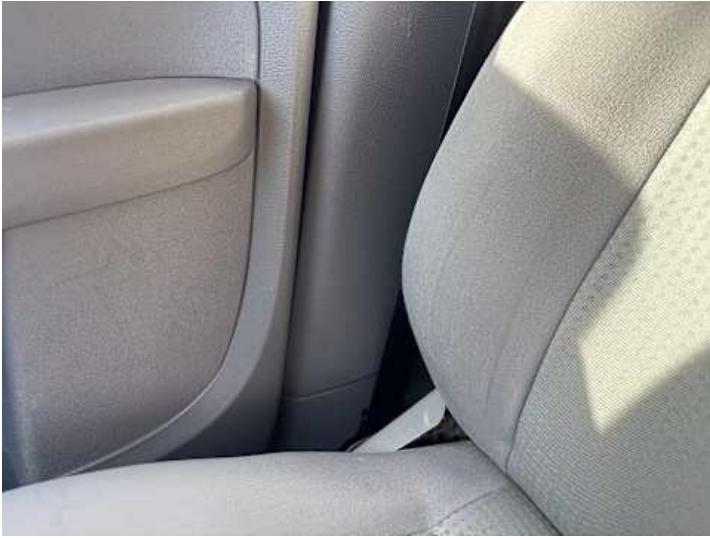
Innenraum (Verschleiß, Kratzer)

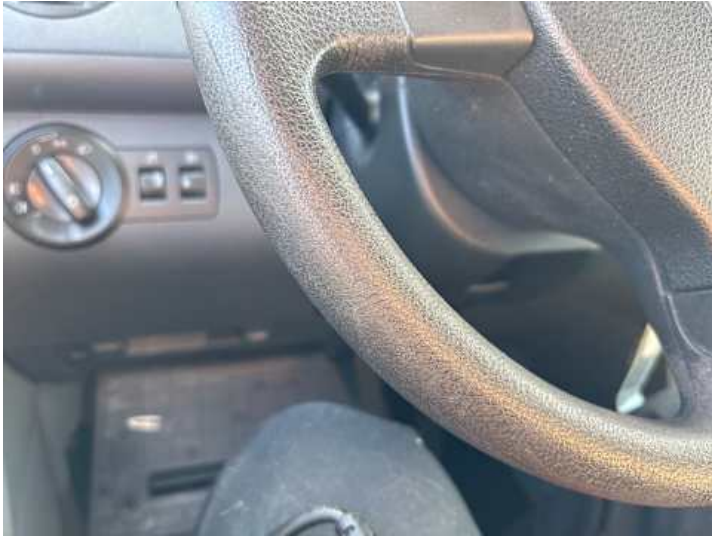
Innenraum (Verschleiß, Kratzer)

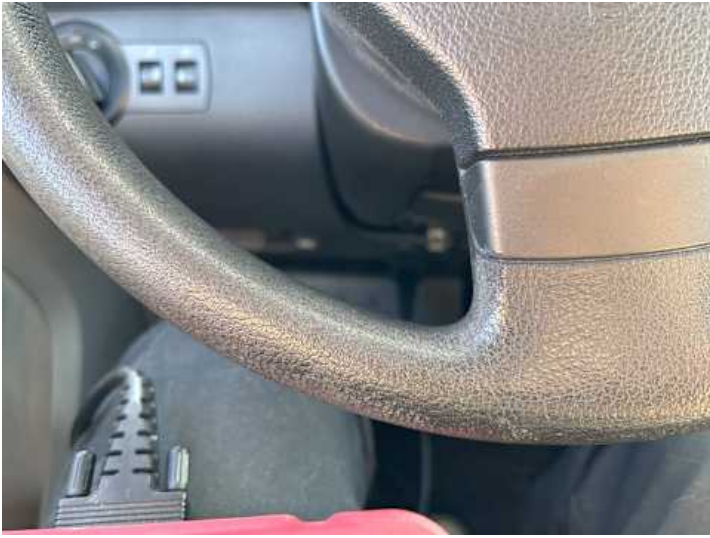
Innenraum (Verschleiß, Kratzer)
