## Mini Clubman One First

EZ 12/2016 | Kleinwagen | Benzin | Schaltgetriebe | 48.765km  
Besteuerung: Differenzbesteuert (§25a UStG)  
Fahrzeugstandort: 74\*\*\*  
Fahrzeug aufgenommen am: 10.07.2026

## Fahrzeugdaten

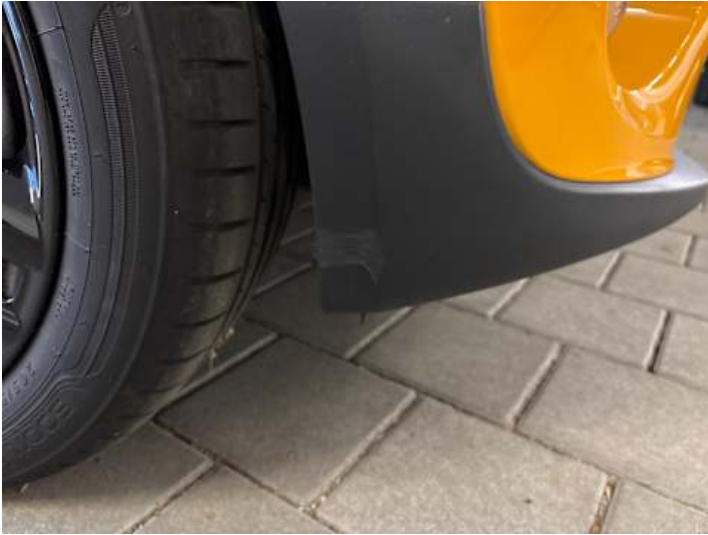
Stoßstange vorne (Kratzer)

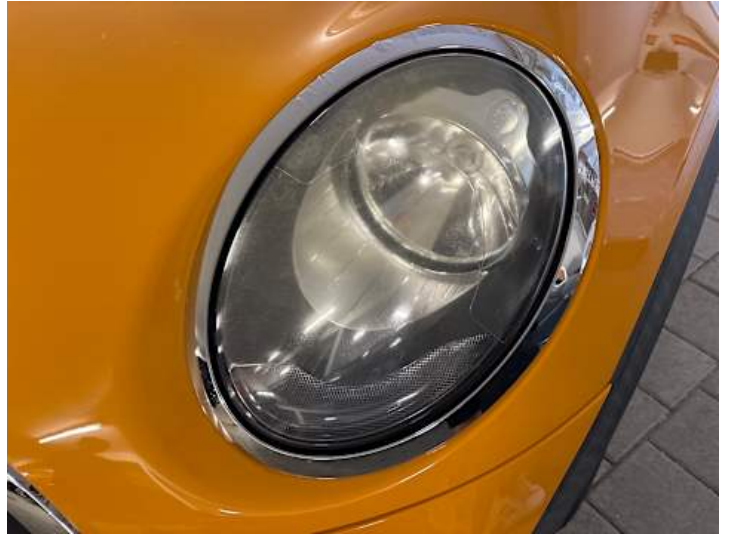
Scheinwerfer (links) (Blind)

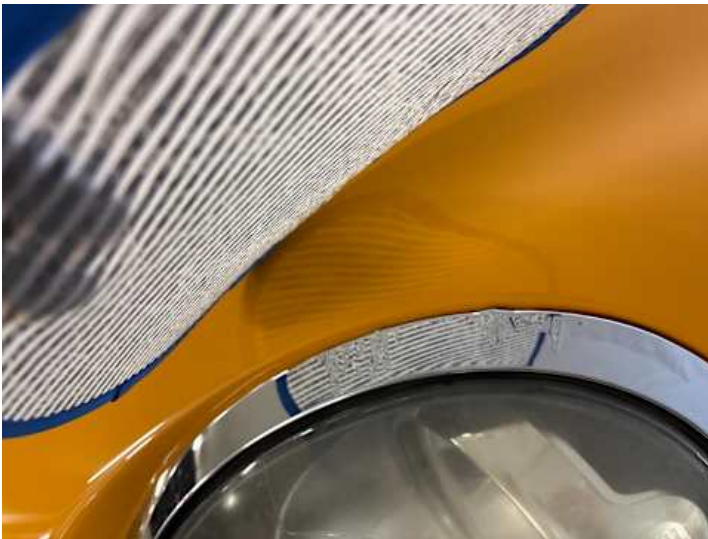
Scheinwerfer (links) (Riss/Bruch)

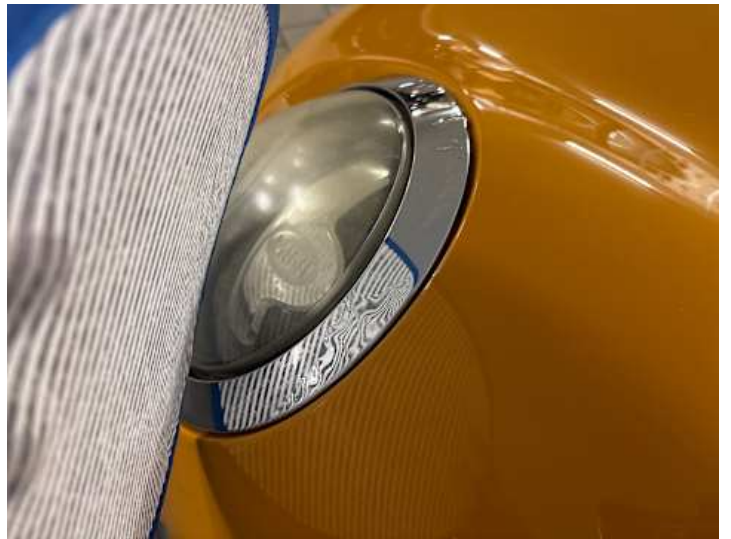
Scheinwerfer (links) (Riss/Bruch)

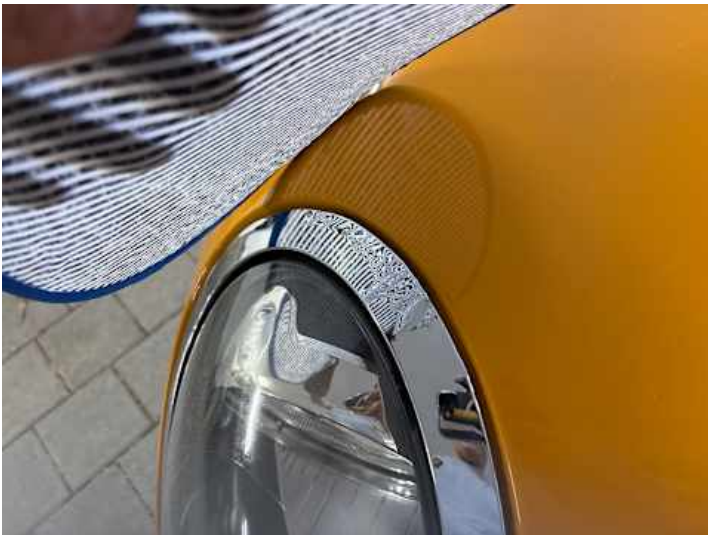
Scheinwerfer (rechts) (Riss/Bruch)

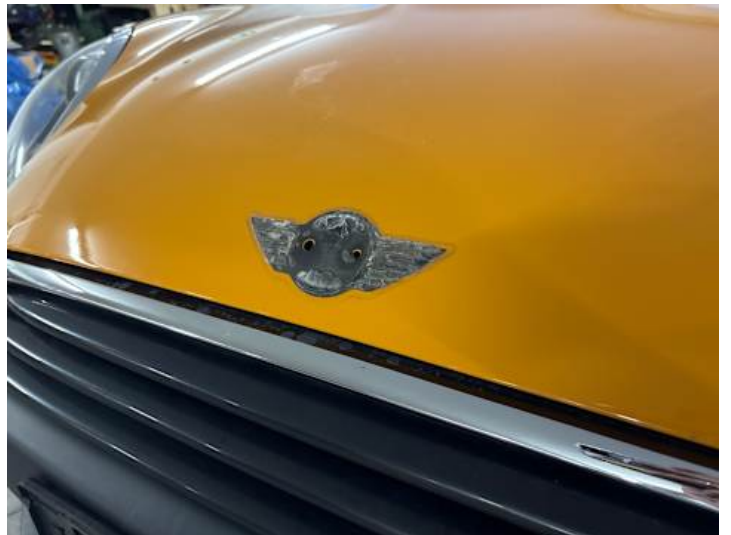
Motorhaube (Anderer Schaden): Emblem fehlt

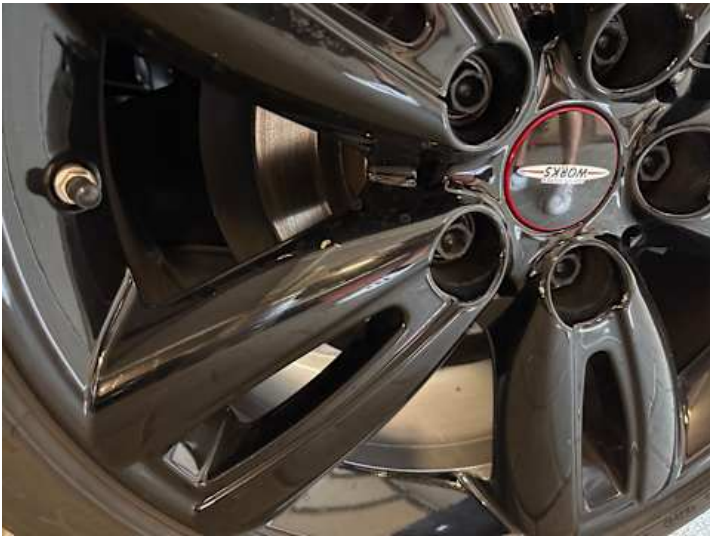
Rad (Kratzer)

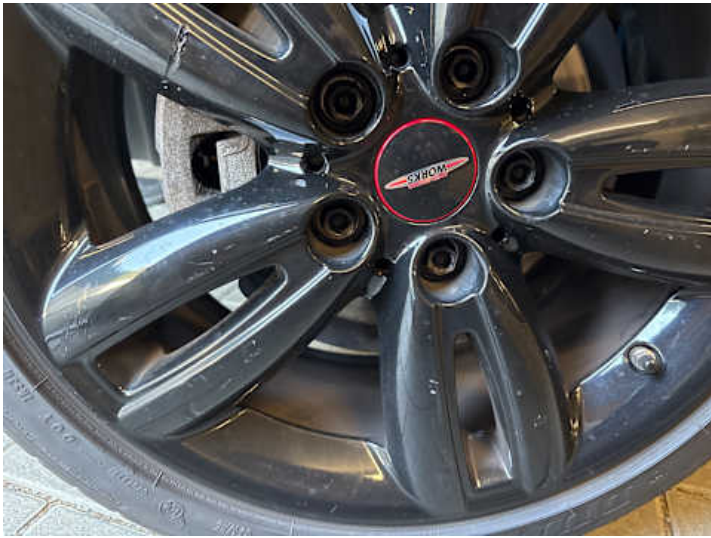
Rad (Kratzer)

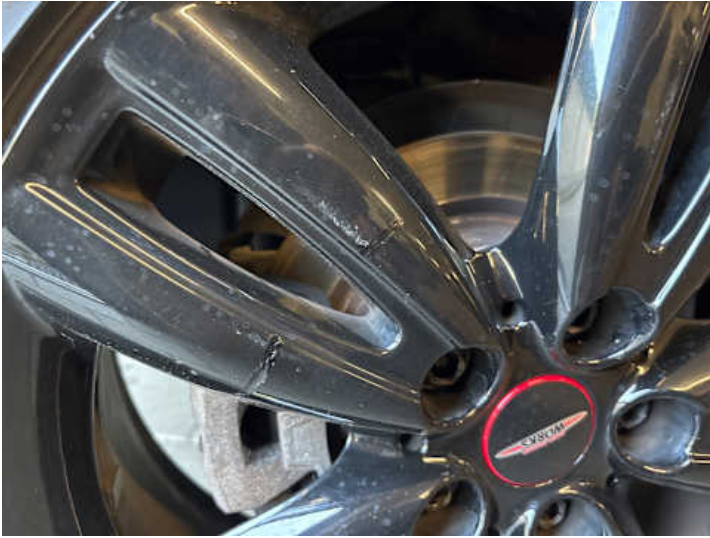
Rad (Kratzer)

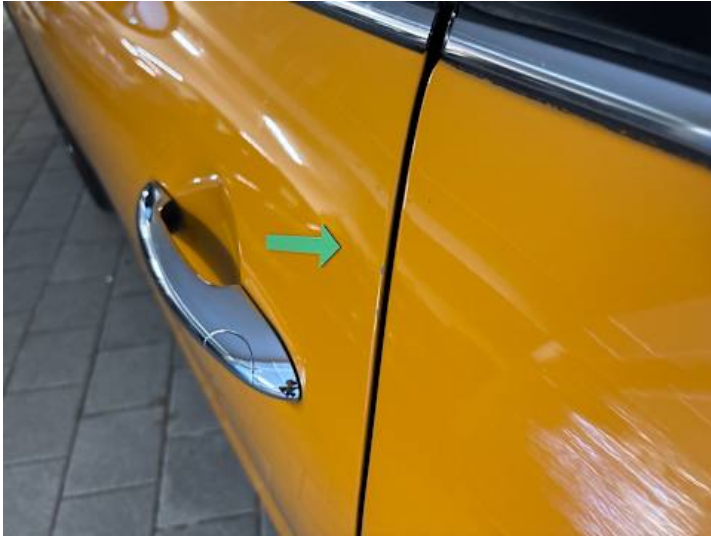
Fahrtür (Kratzer)

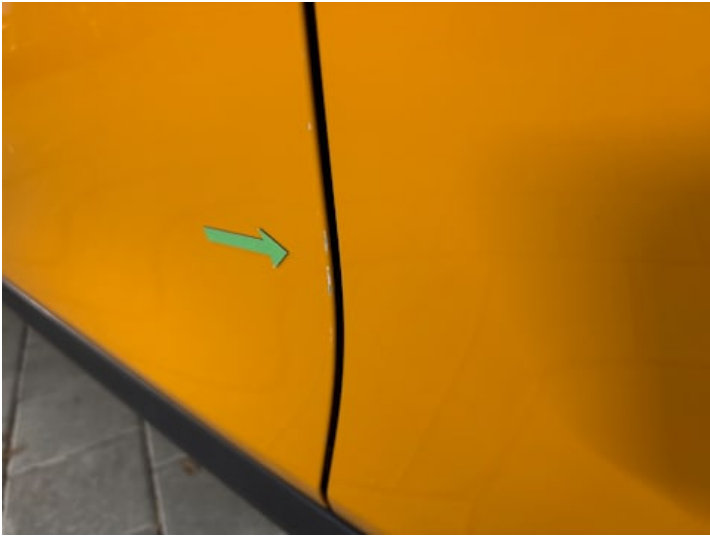
Fahrtür (Kratzer)

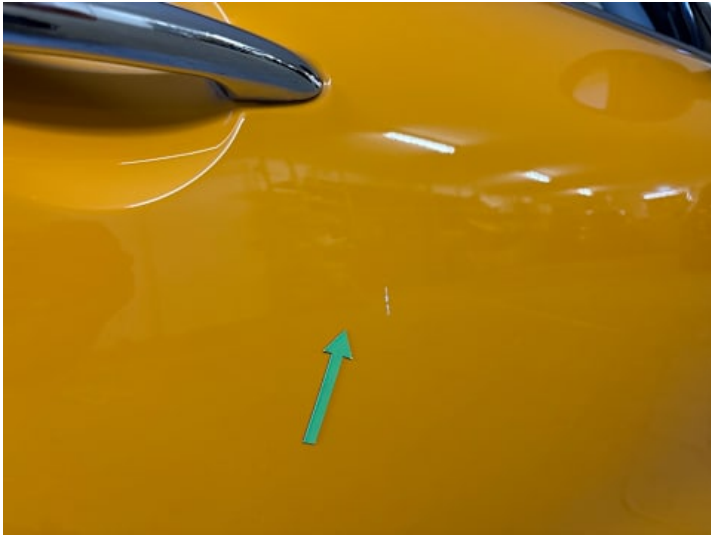
Beifahrtür (Kratzer)

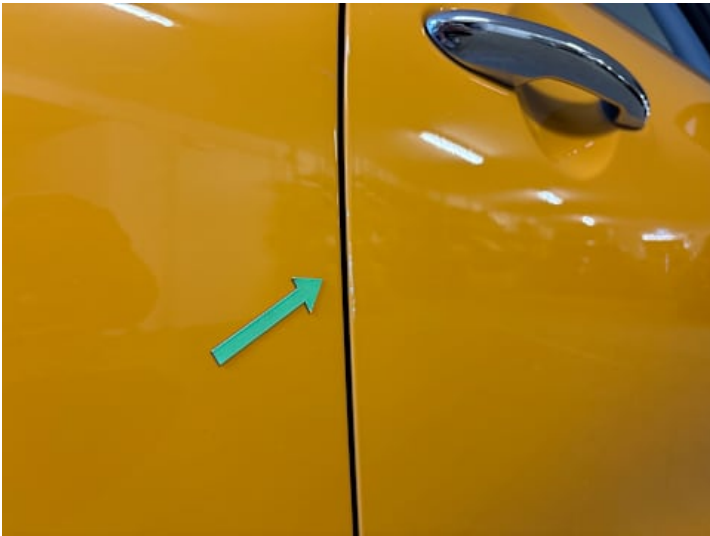
Beifahrertür (Kratzer)

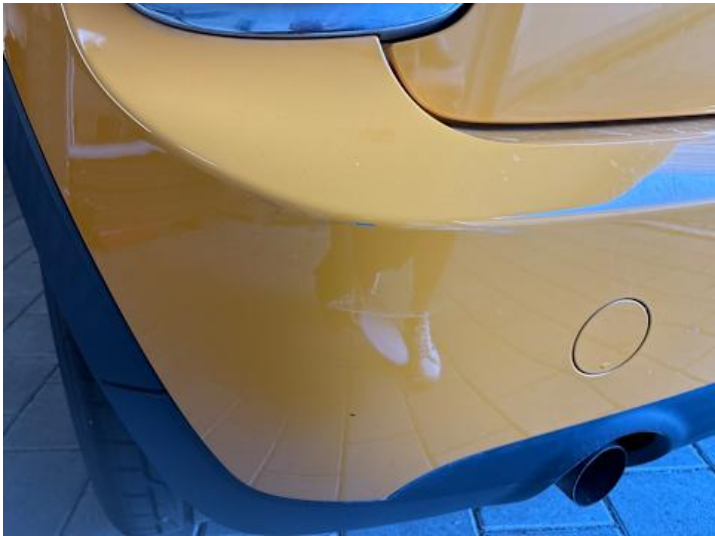
Stoßstange hinten (Kratzer)

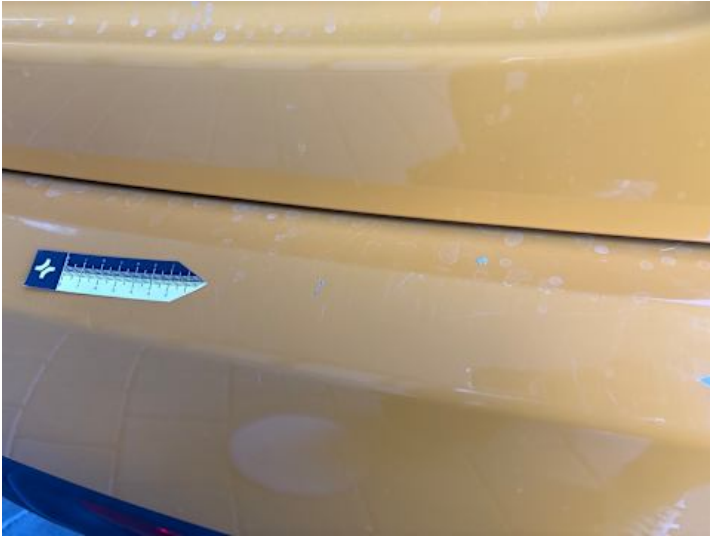
Stoßstange hinten (Kratzer)

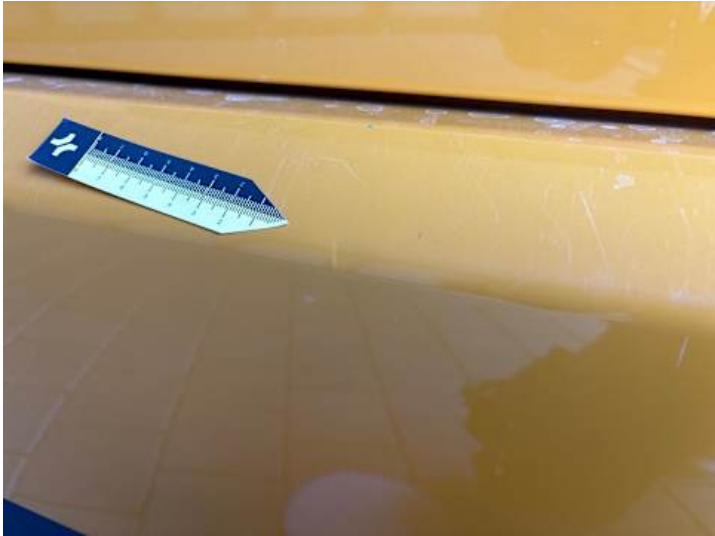
Stoßstange hinten (Kratzer)

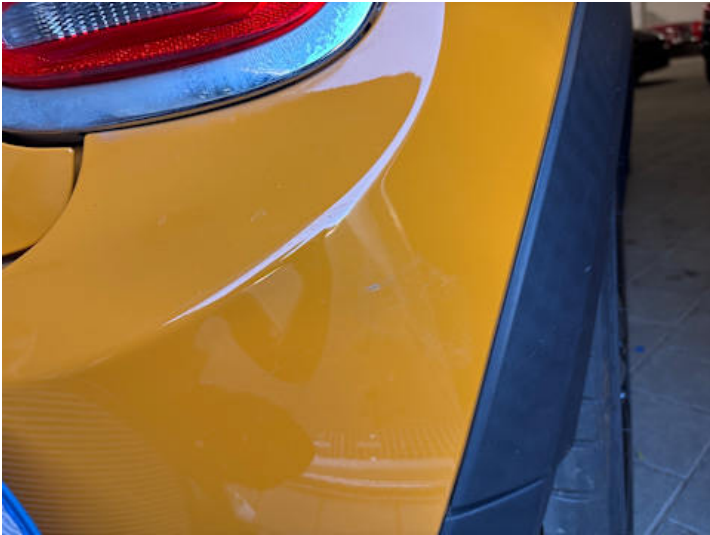
Stoßstange hinten (Kratzer)

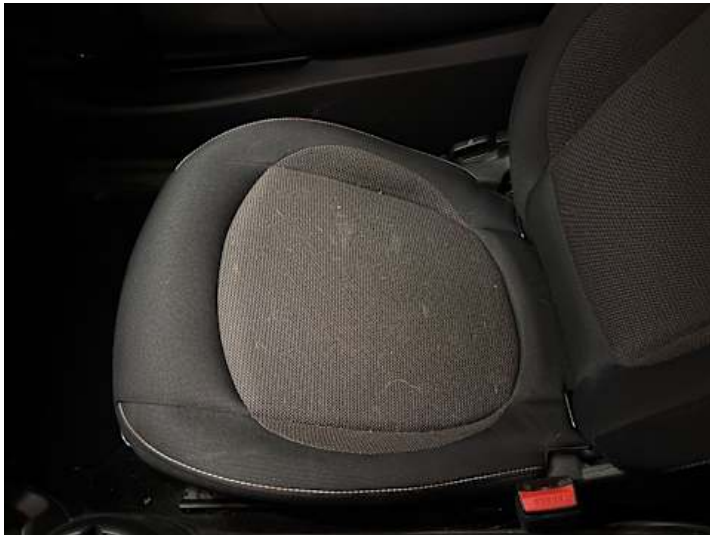
Tiergeruch; Service/Wartung fällig;

Innenraum (Tierhaare/Tiergeruch)

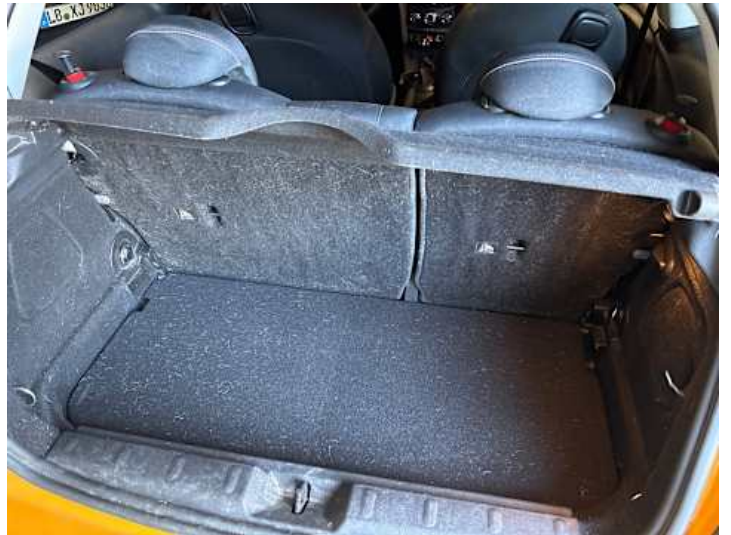
Innenraum (Tierhaare/Tiergeruch)

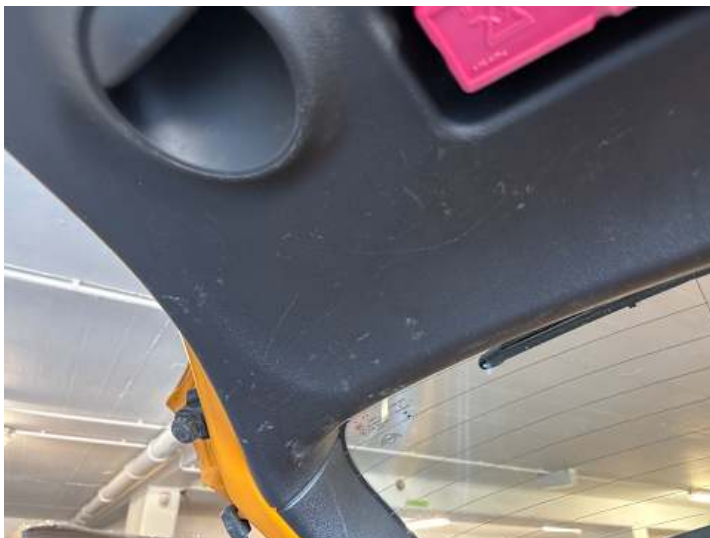
Innenraum (Kratzer)

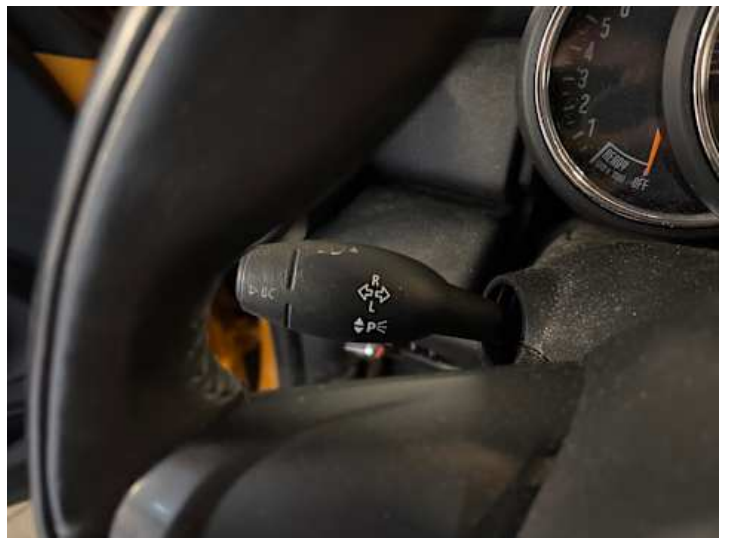
Innenraum (Verschleiß)

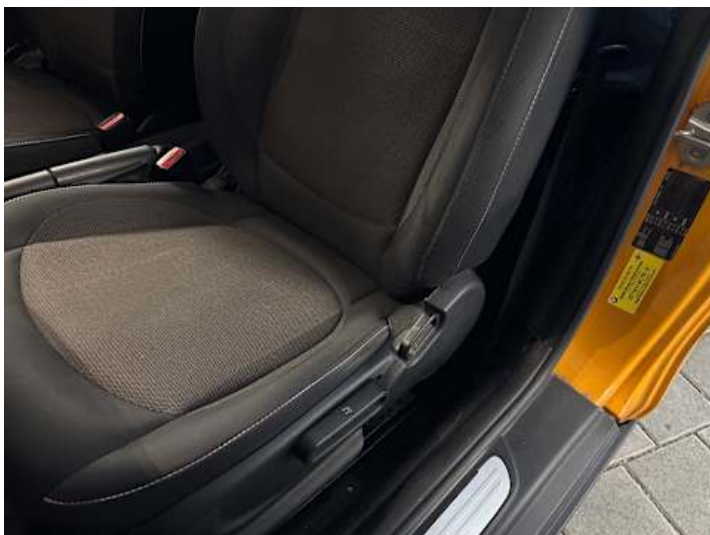
Innenraum (Verschleiß)

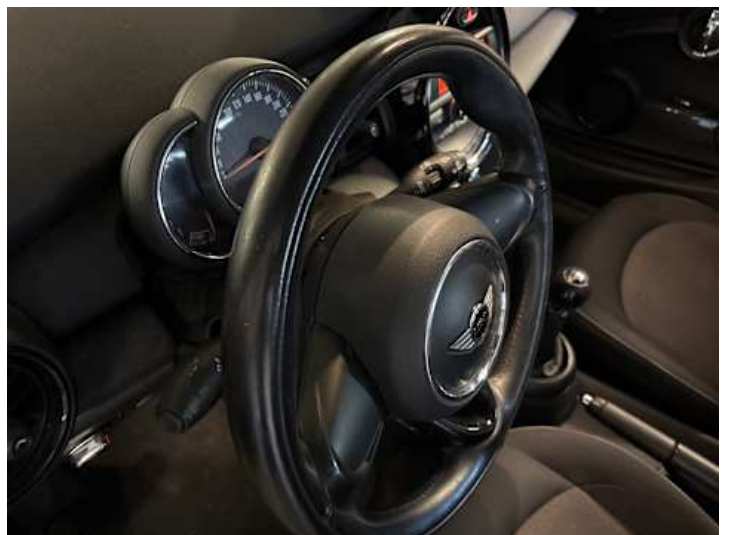
Innenraum (Verschleiß)
