## BMW 318 d

EZ 06/2019 | Kombi | Diesel | Automatikgetriebe | 100.120km  
Besteuerung: Differenzbesteuert (§25a UStG)  
Fahrzeugstandort: 80\*\*\*  
Fahrzeug aufgenommen am: 11.08.2026

# Hinweise zum Zustandsbericht

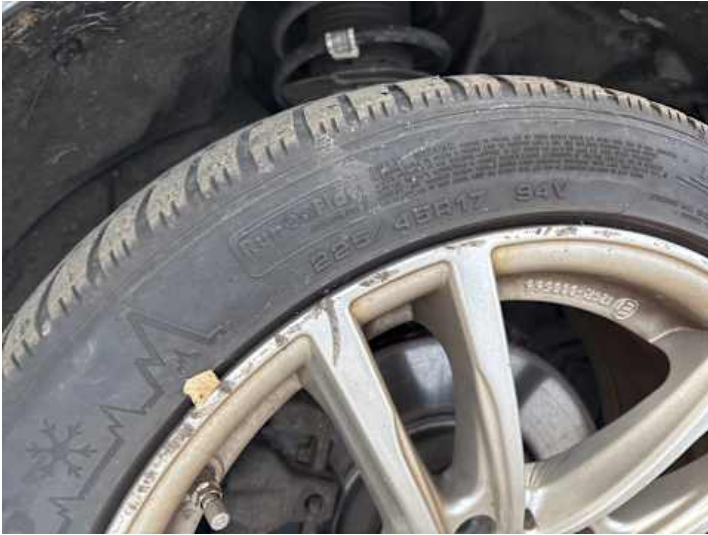
Rad (Kerben, Kratzer)

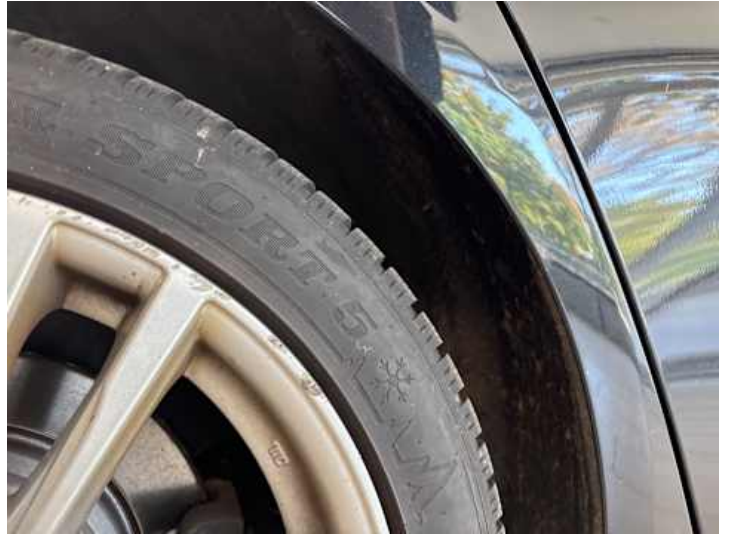
Rad (Kerben, Kratzer)

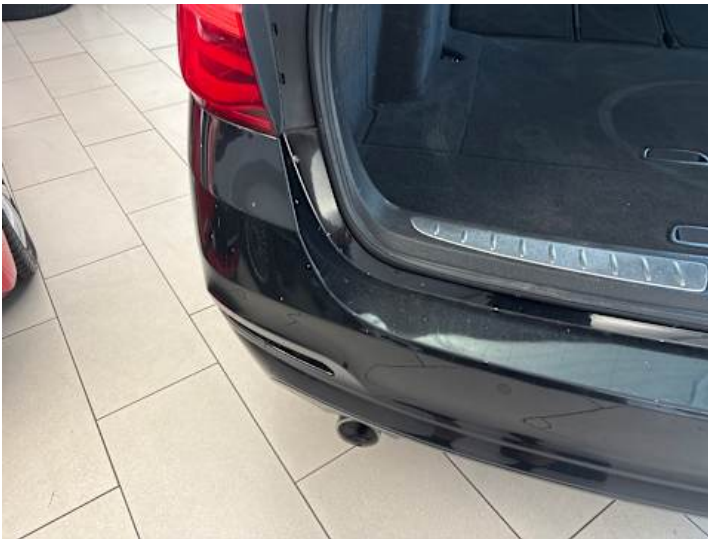
Stoßstange hinten (Lackschaden)

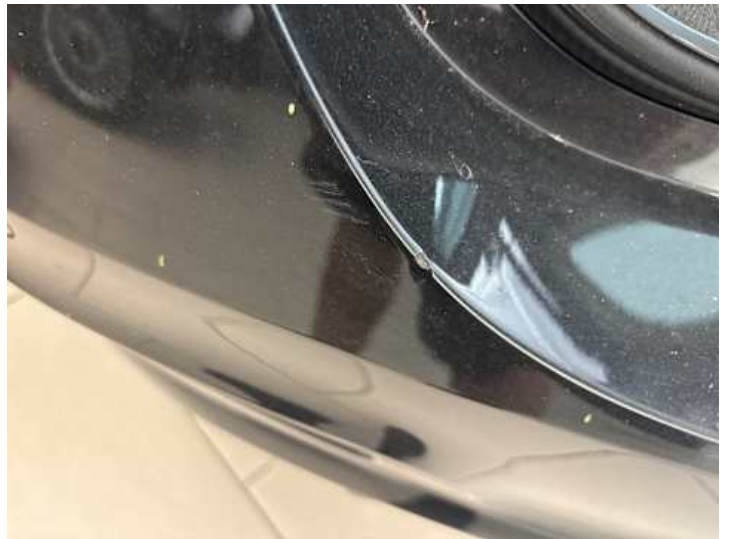
Stoßstange hinten (Lackschaden)
