## Opel Zafira Family Plus

EZ 09/2013 | Van | Benzin | Schaltgetriebe | 159.950km

Fahrzeug aufgenommen am: 23.07.2026

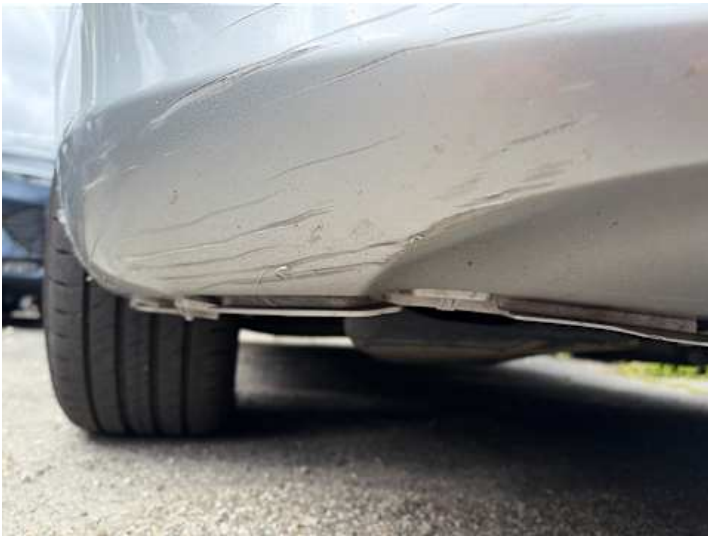
Stoßstange vorne (Lackschaden)

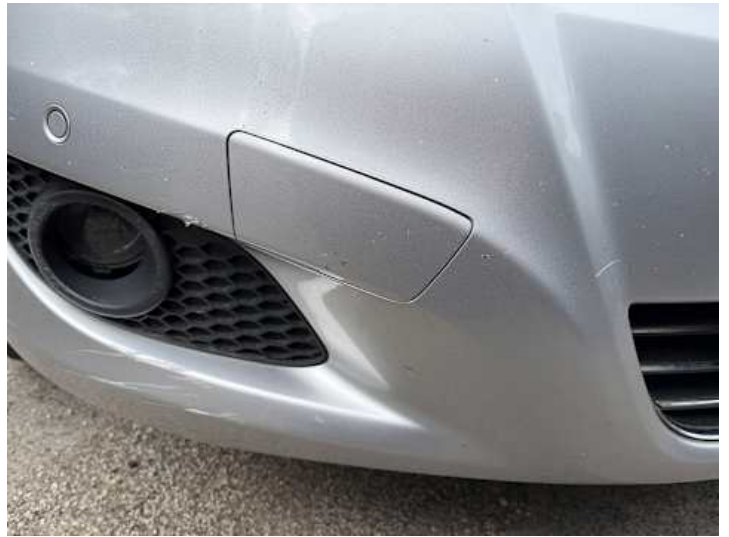
Stoßstange vorne (Lackschaden)

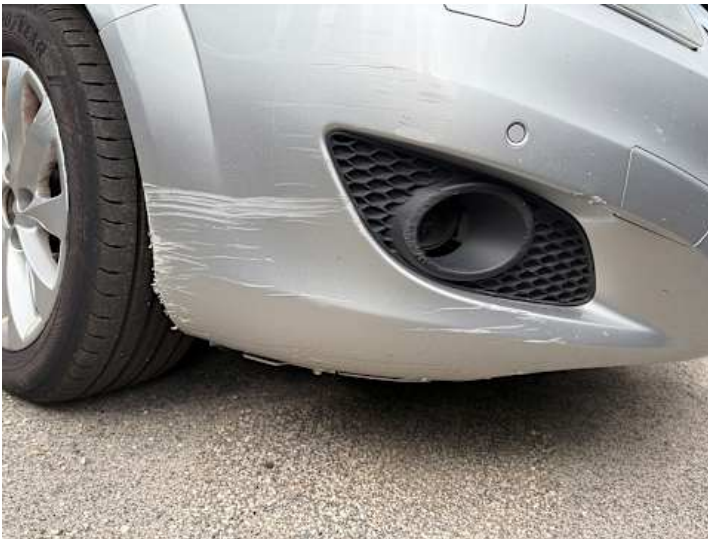
Stoßstange vorne (Lackschaden)

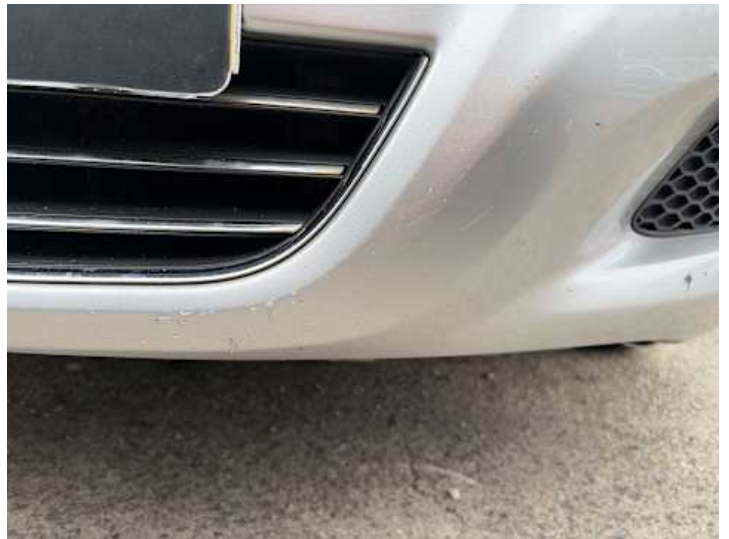
Stoßstange vorne (Lackschaden)

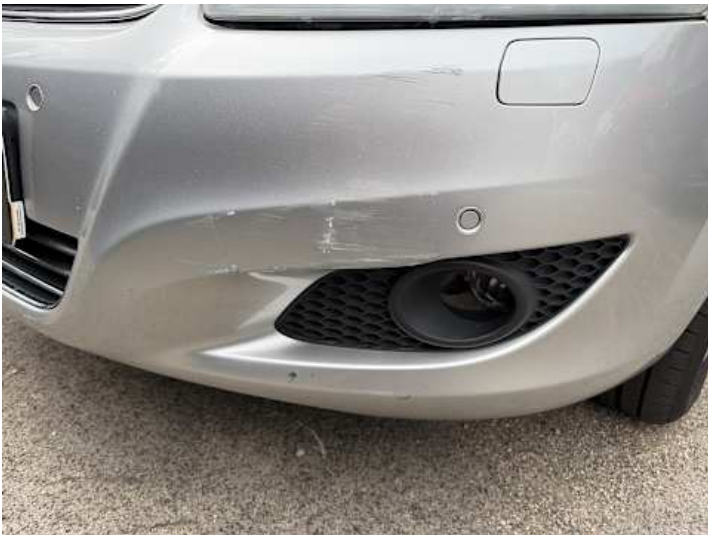
Stoßstange vorne (Lackschaden)

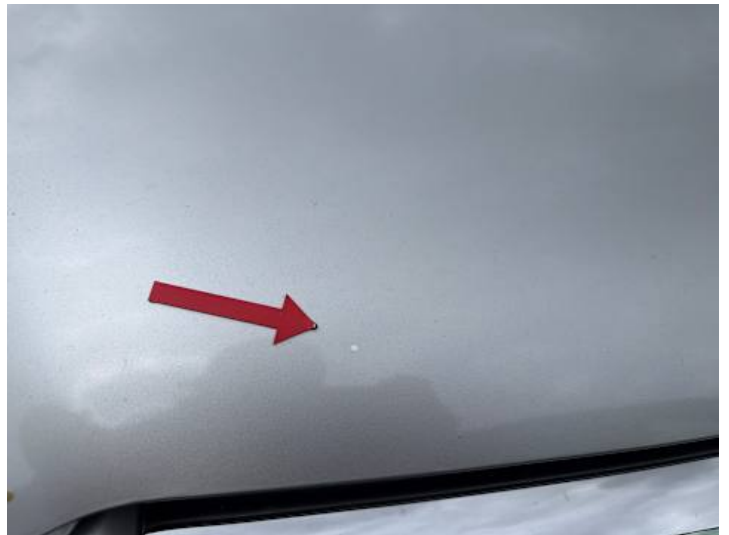
Motorhaube (Lackschaden)

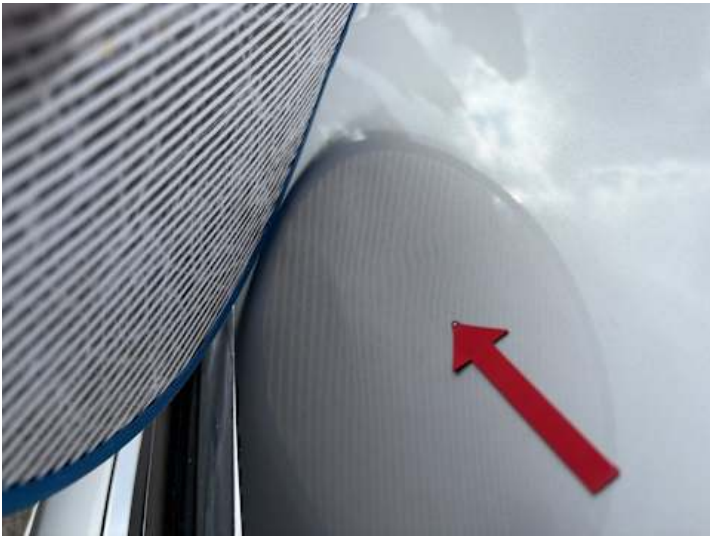
Motorhaube (Delle)

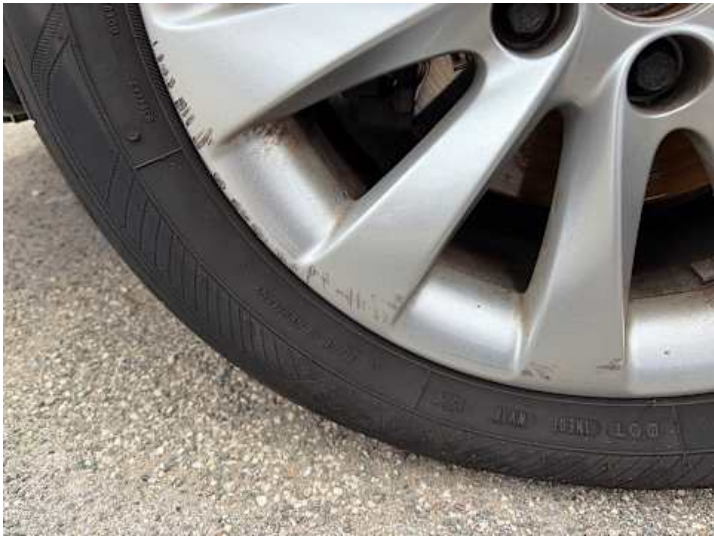
Rad (Kerben)

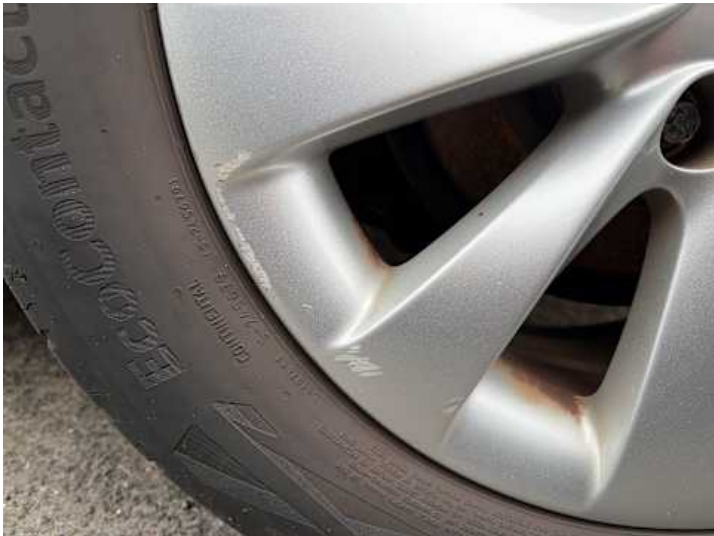
Rad (Kerben)

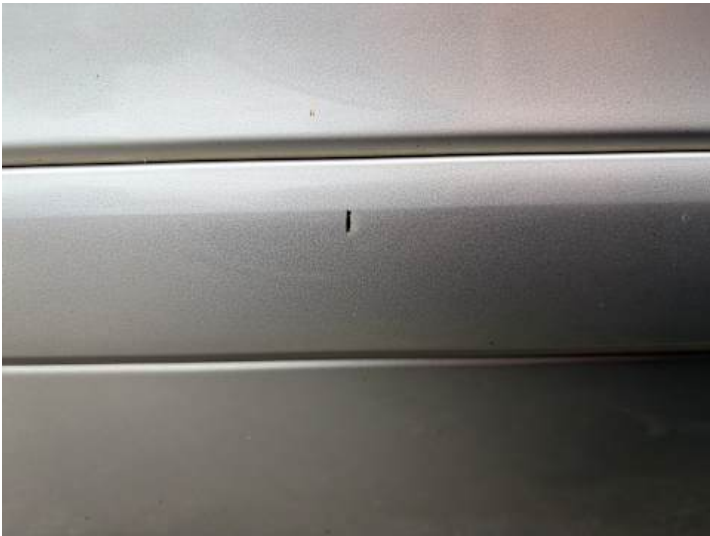
Fahrtür (Lackschaden)

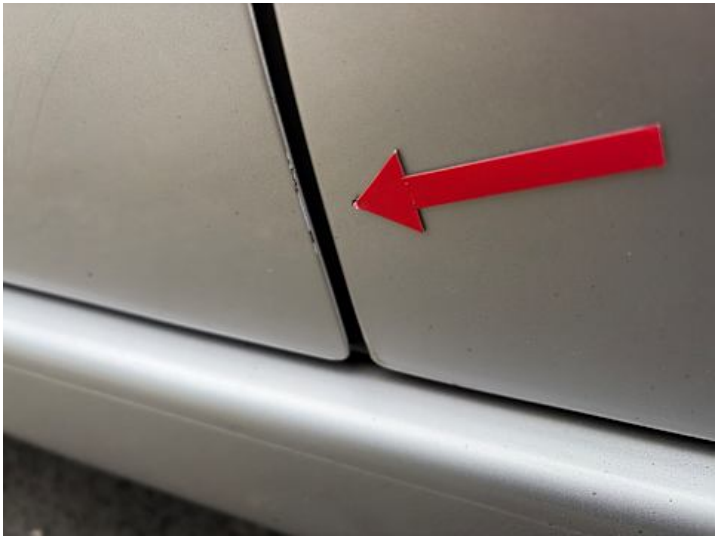
Fahrtür (Lackschaden)

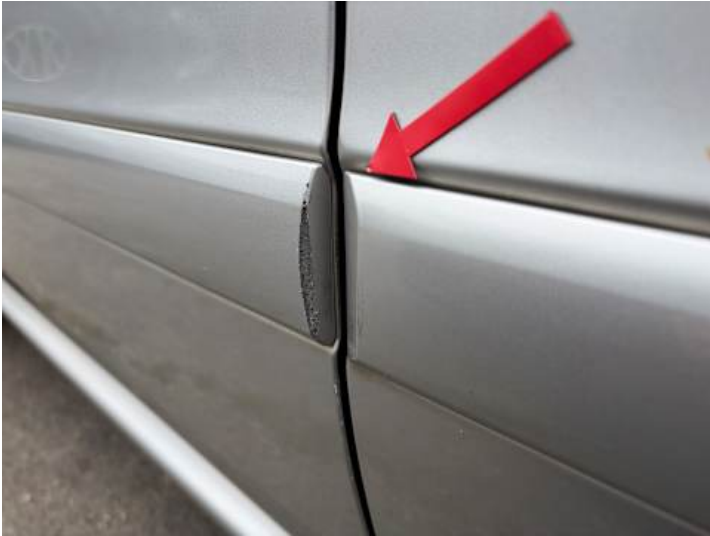
Fahrtür (Lackschaden)

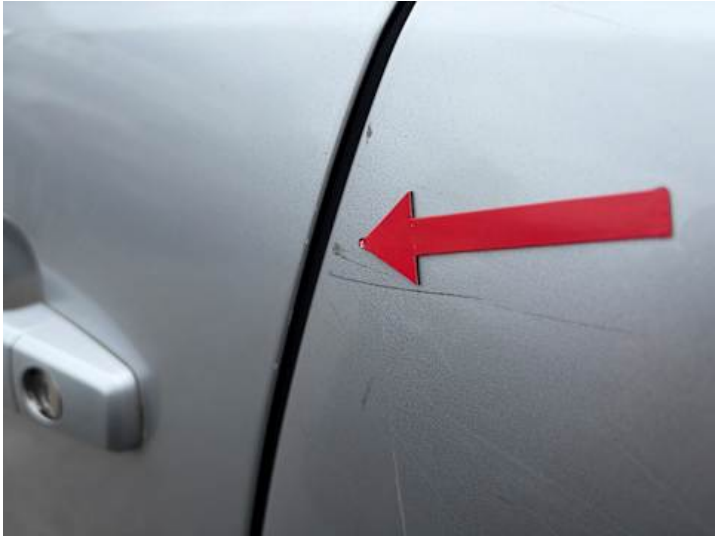
Fahrtür (Lackschaden)

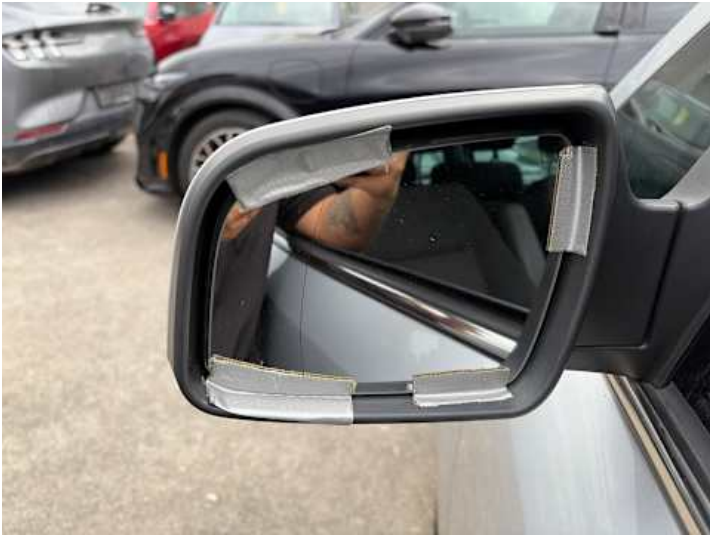
Fahrtür (Unsachgemäß instand gesetzt)

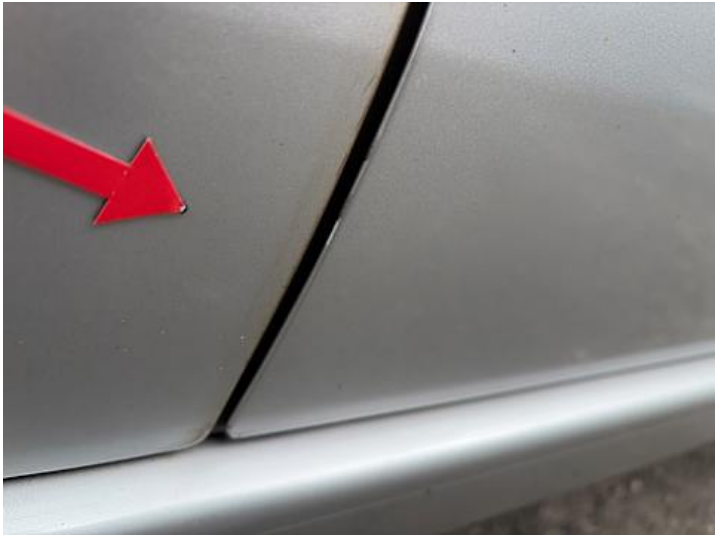
Beifahrtür (Lackschaden)

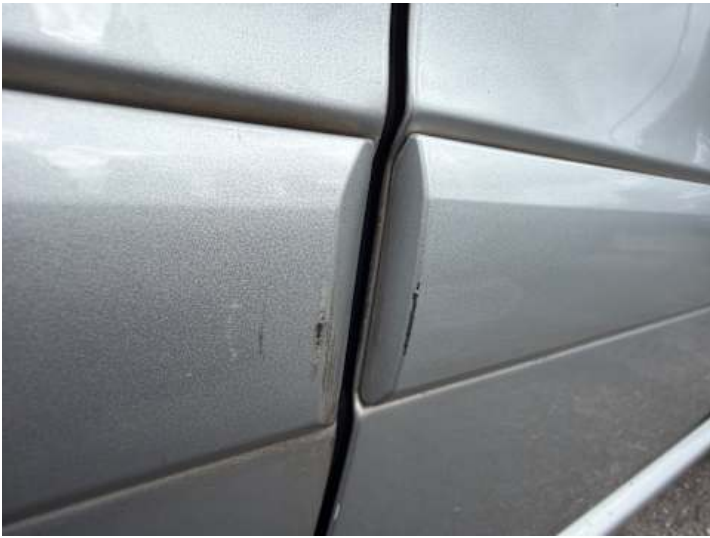
Beifahrertür (Lackschaden)

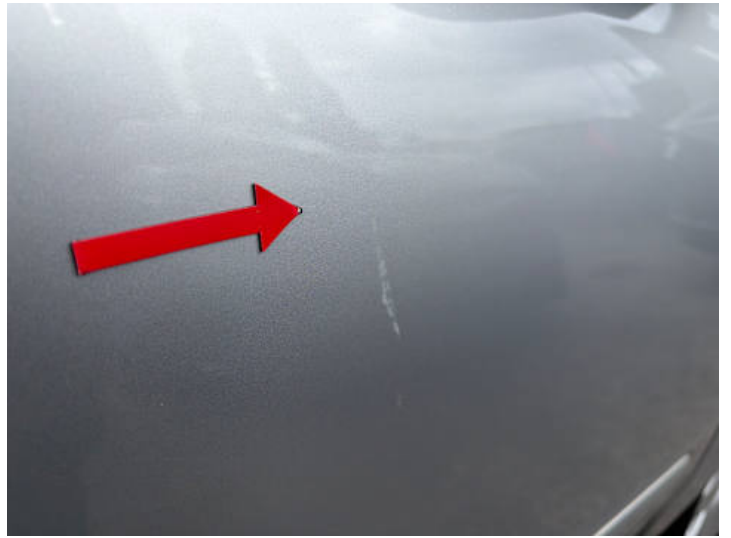
Beifahrertür (Lackschaden)

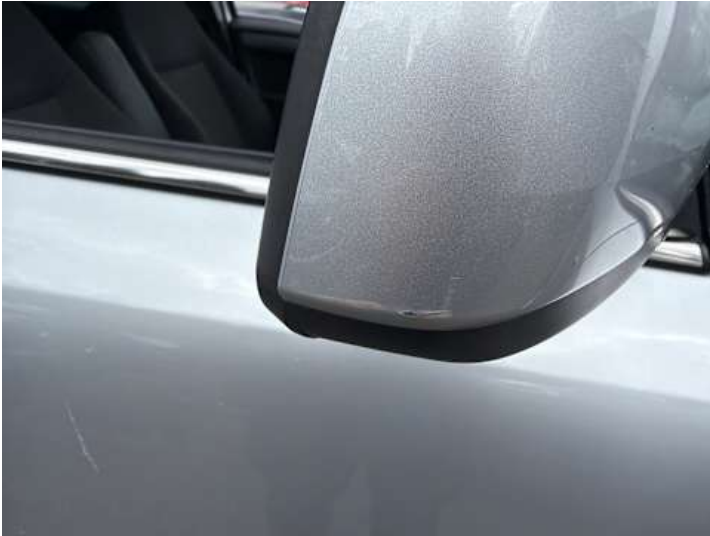
Beifahrertür (Lackschaden)

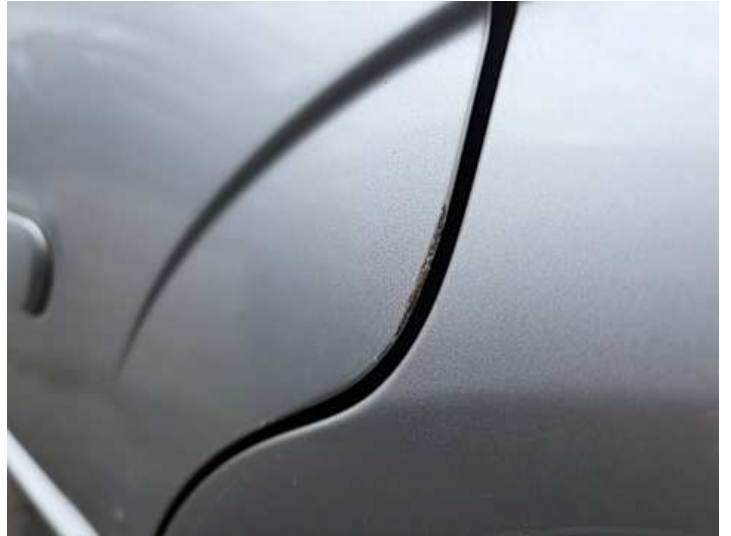
Türe hinten links (Lackschaden)

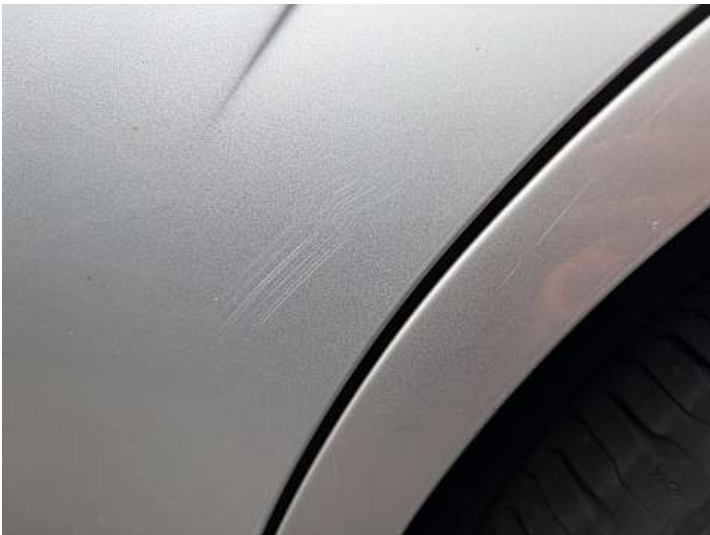
Türe hinten links (Kratzer)

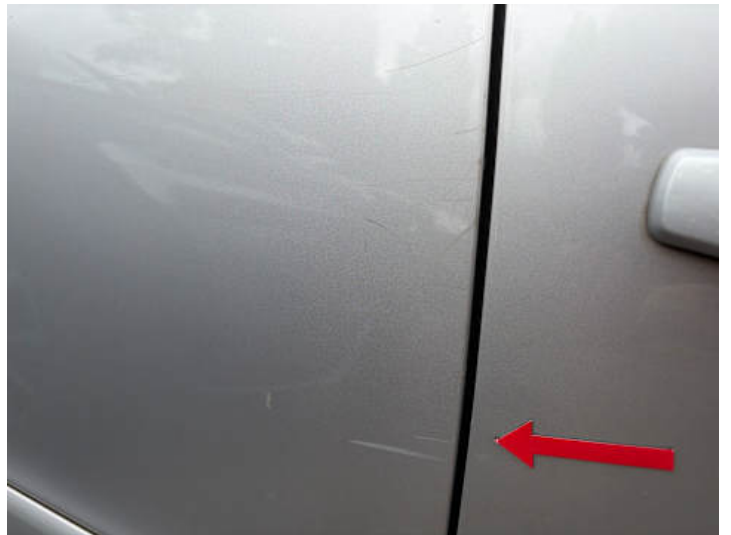
Türe hinten rechts (Kratzer)

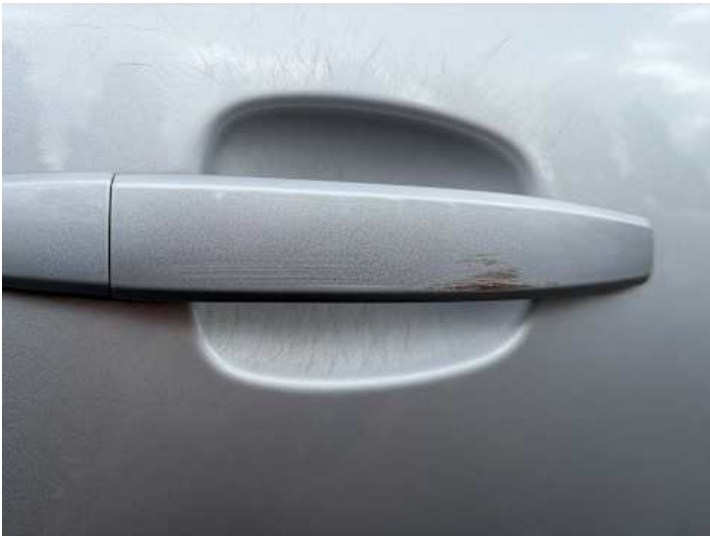
Türe hinten rechts (Lackschaden)

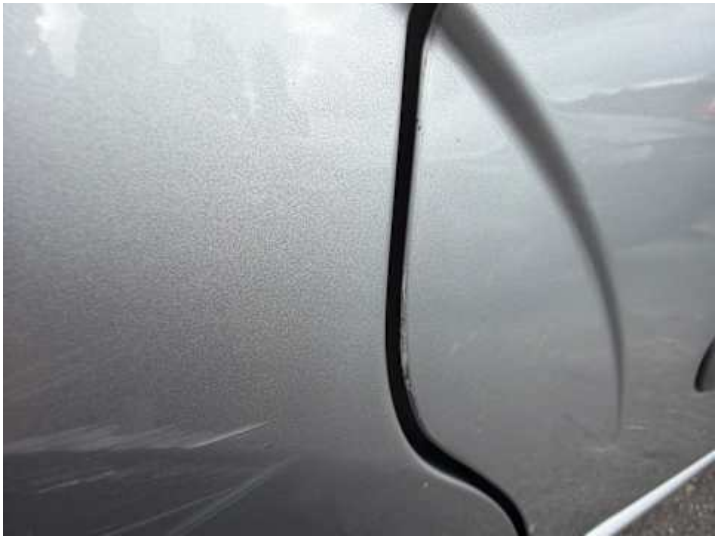
Türe hinten rechts (Lackschaden)

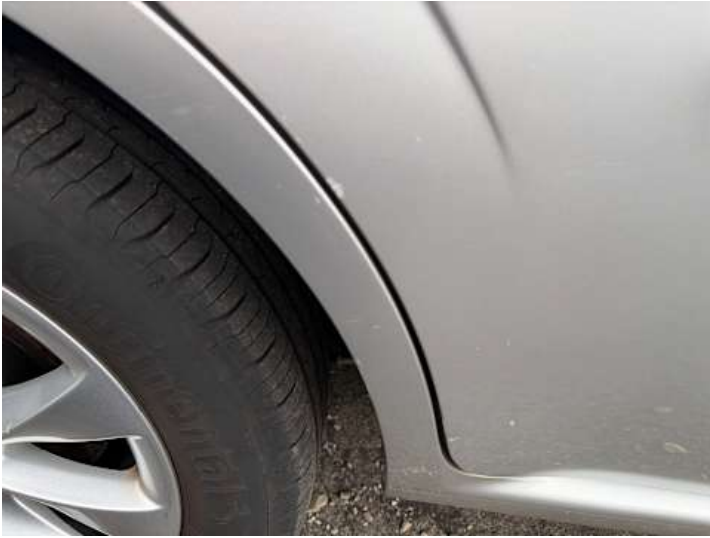
Türe hinten rechts (Lackschaden)

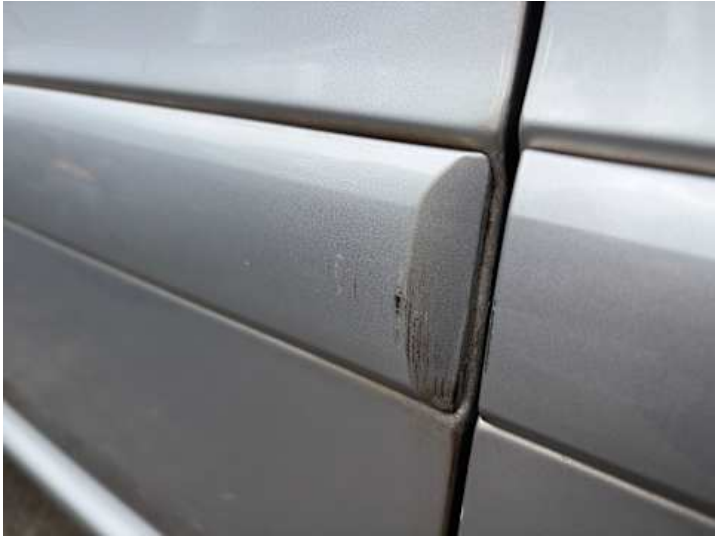
Türe hinten rechts (Lackschaden)

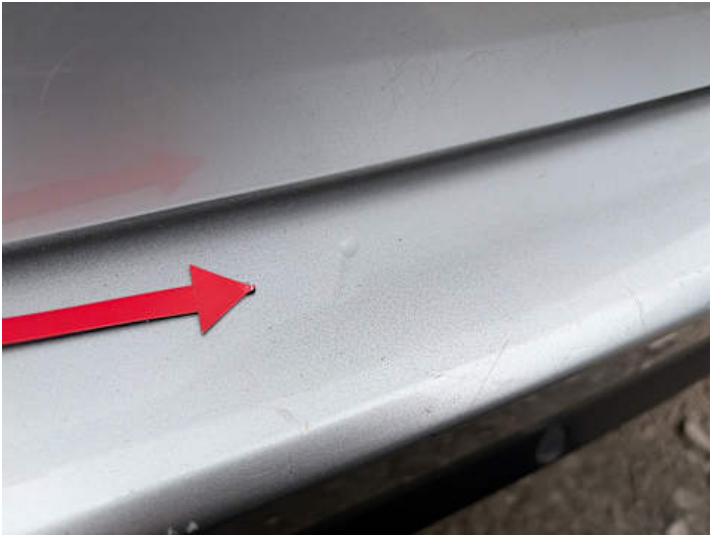
Stoßstange hinten (Verformung)

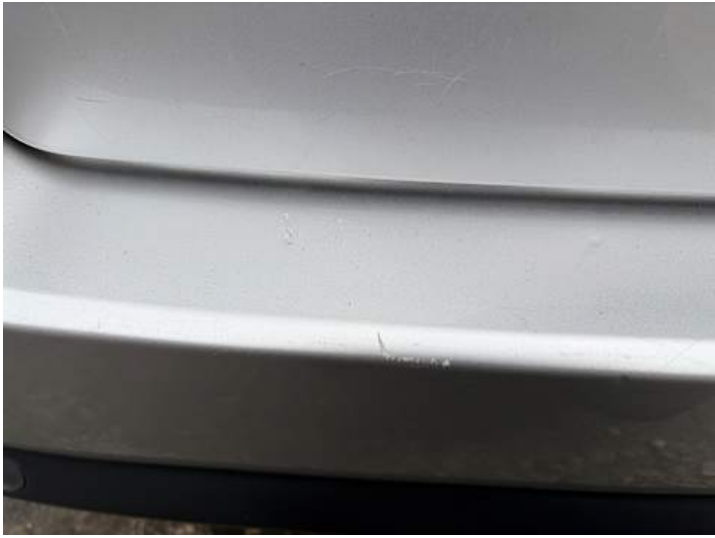
Stoßstange hinten (Lackschaden)

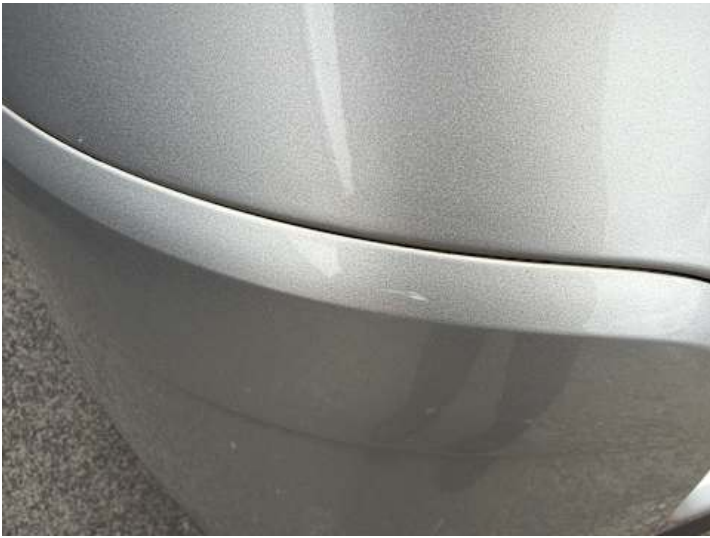
Stoßstange hinten (Lackschaden)

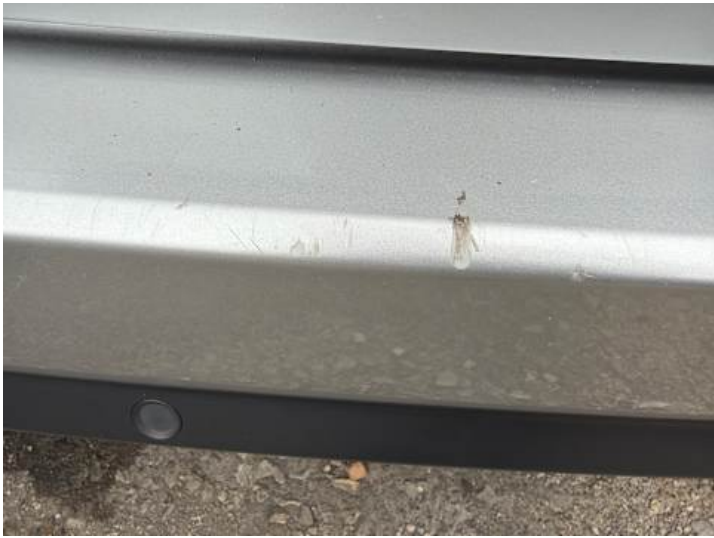
Stoßstange hinten (Lackschaden)

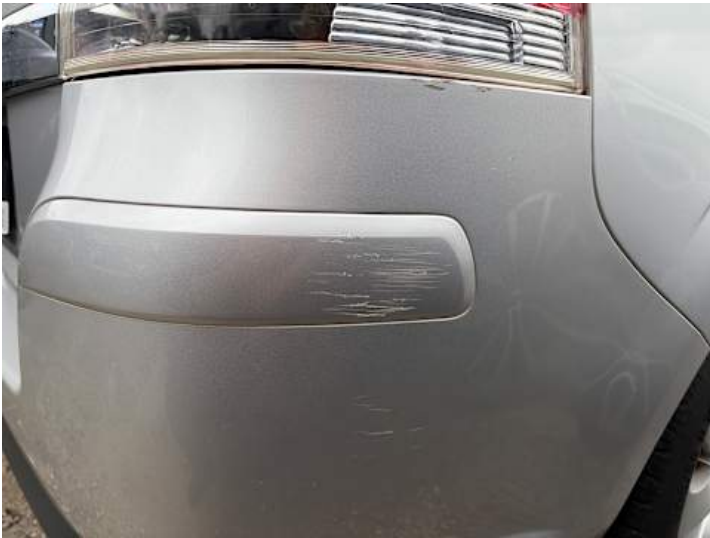
Stoßstange hinten (Lackschaden)

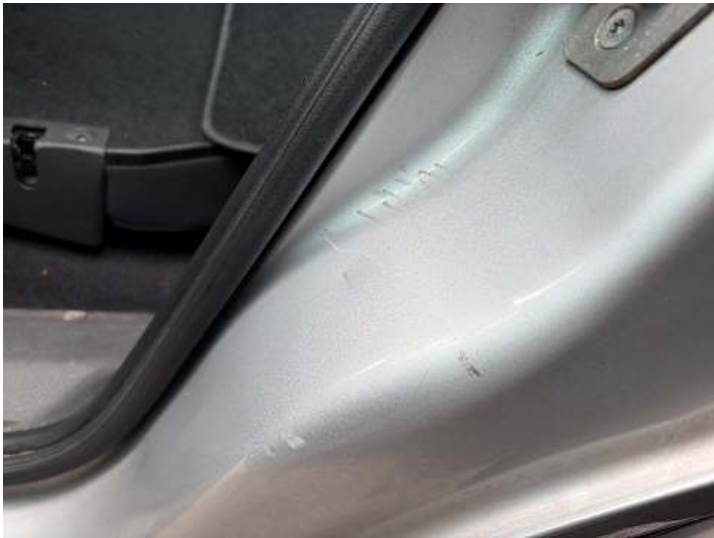
Schweller links (Kratzer)

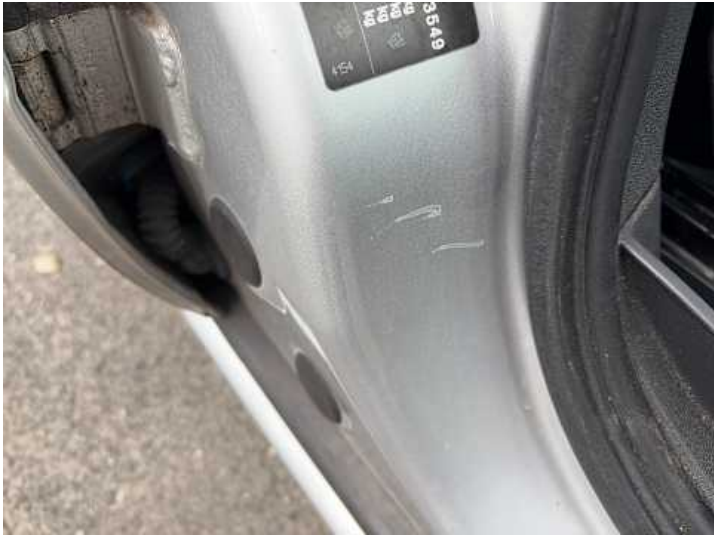
Schweller rechts (Kratzer)

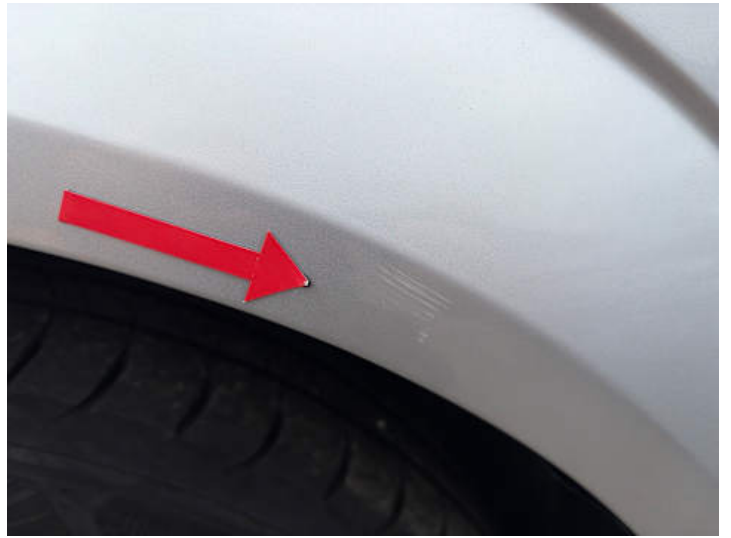
Kotflügel vorne links (Kratzer)

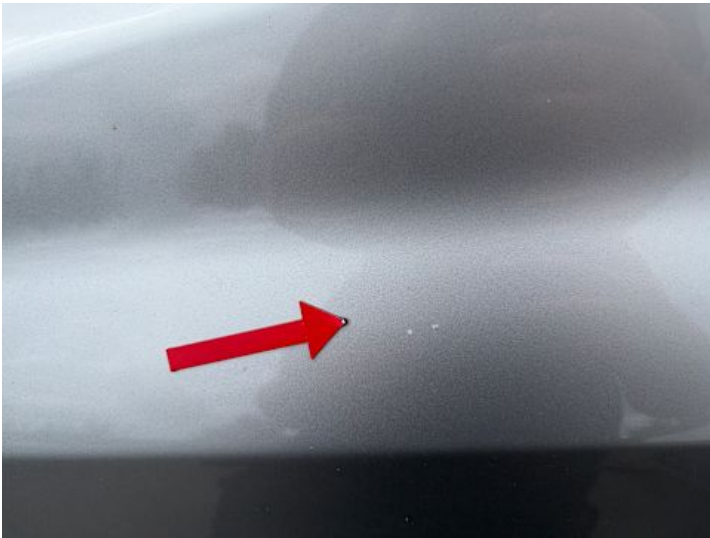
Kotflügel vorne links (Lackschaden)

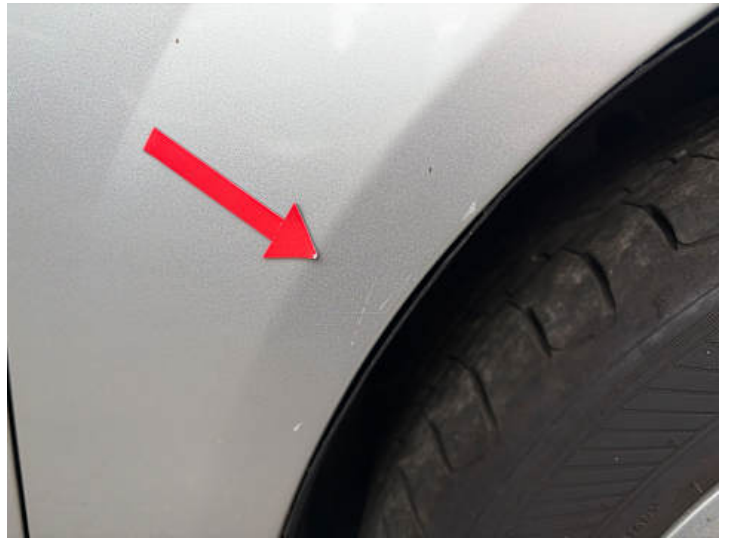
Kotflügel vorne rechts (Lackschaden)

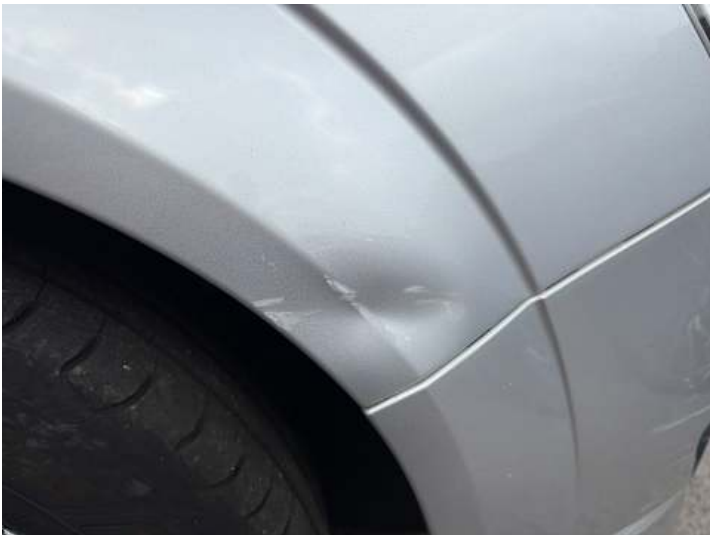
Kotflügel vorne rechts (Lackschaden, Verformung)

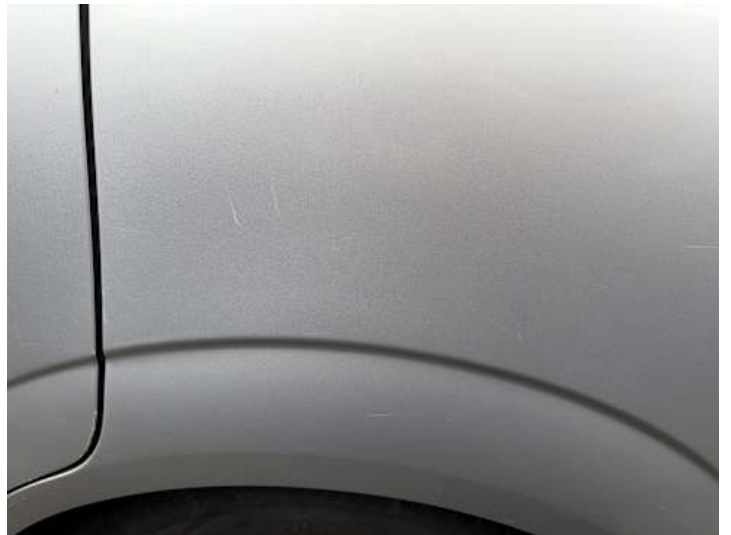
Seitenteil hinten links (Kratzer)

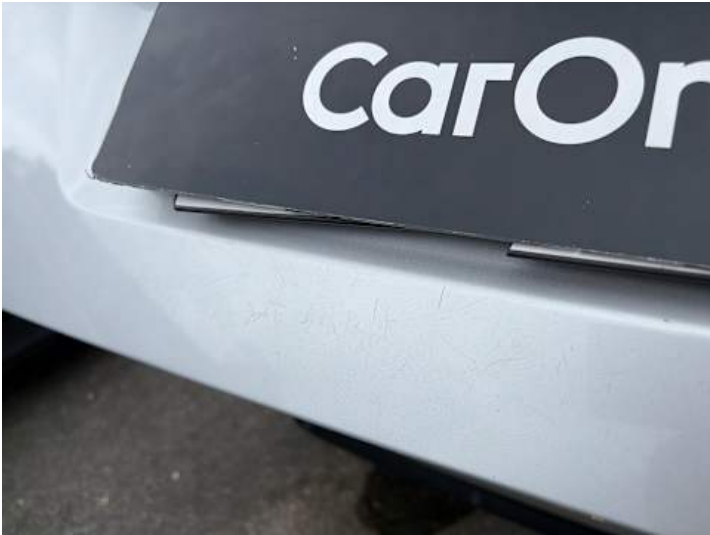
Heckklappe (Kratzer)

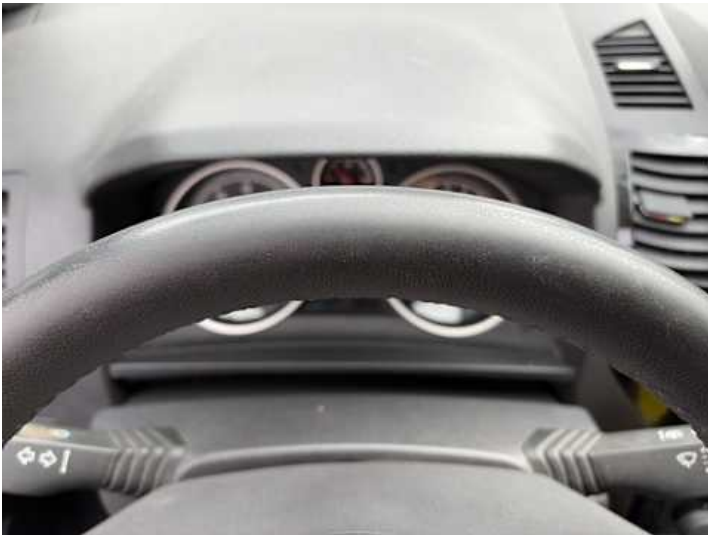
Innenraum (Verschleiß)

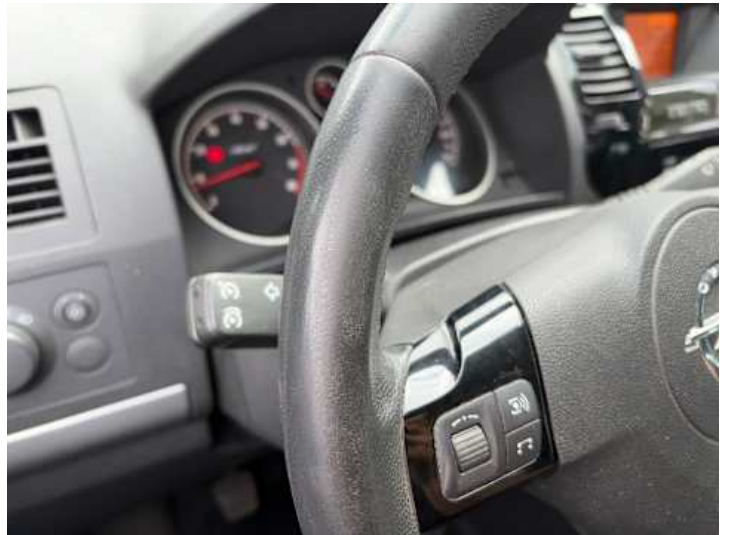
Innenraum (Verschleiß)

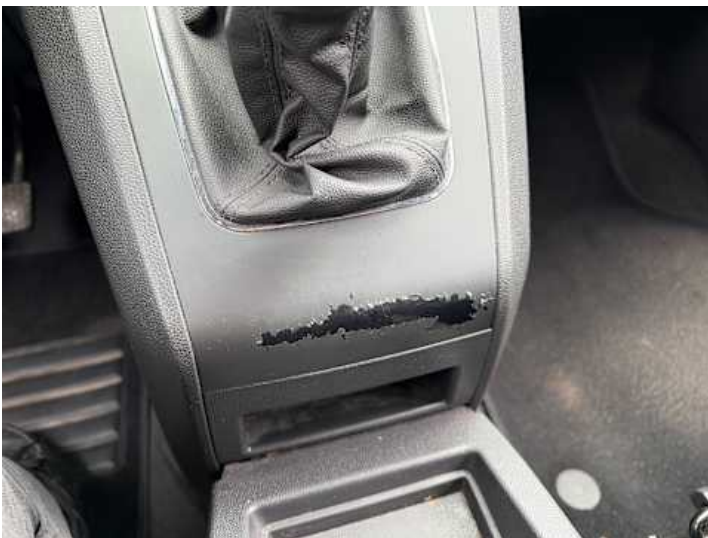
Innenraum (Verschleiß)

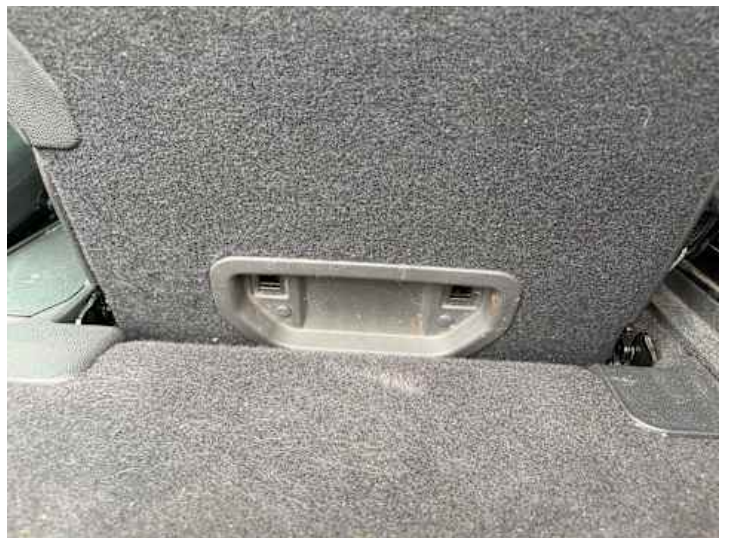
Innenraum (Anderer Schaden): Griff nicht vorhanden

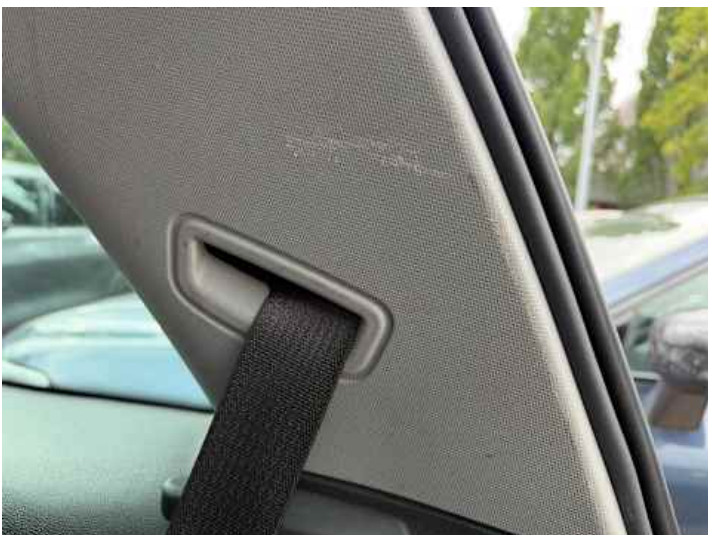
Innenraum (Kratzer)

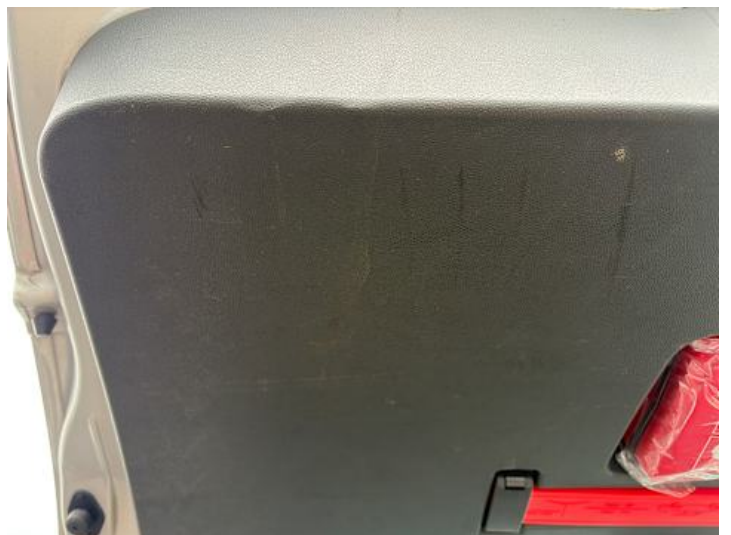
Innenraum (Kratzer)

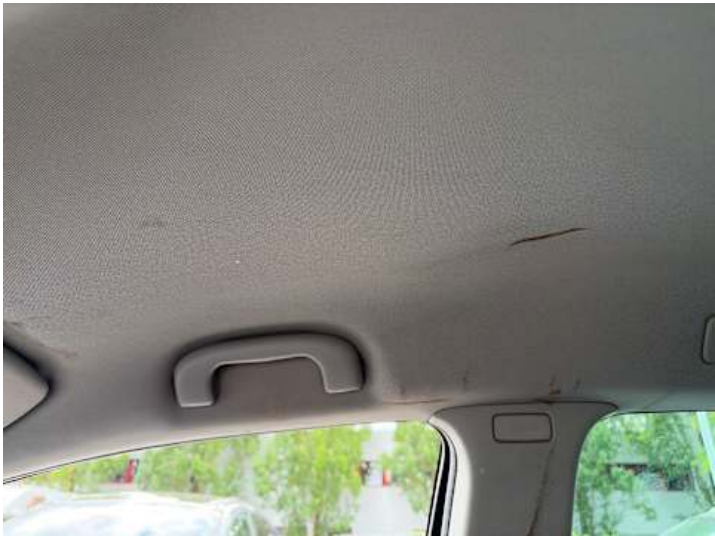
Innenraum (Verschmutzung)

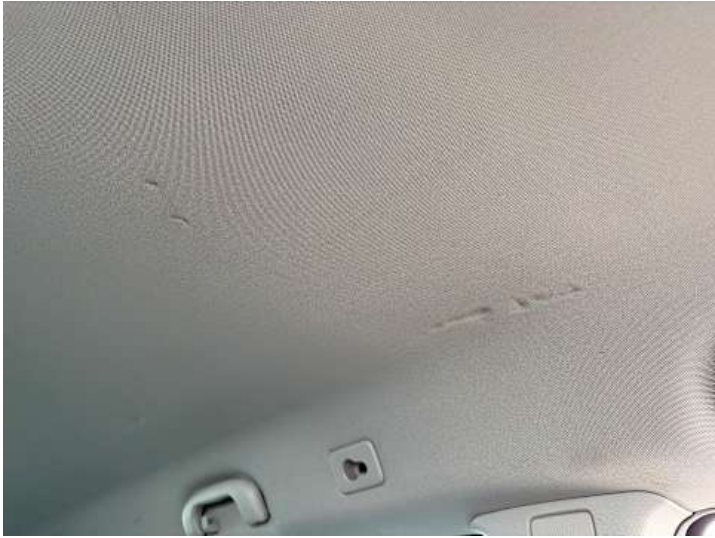
Innenraum (Diverse Schäden)

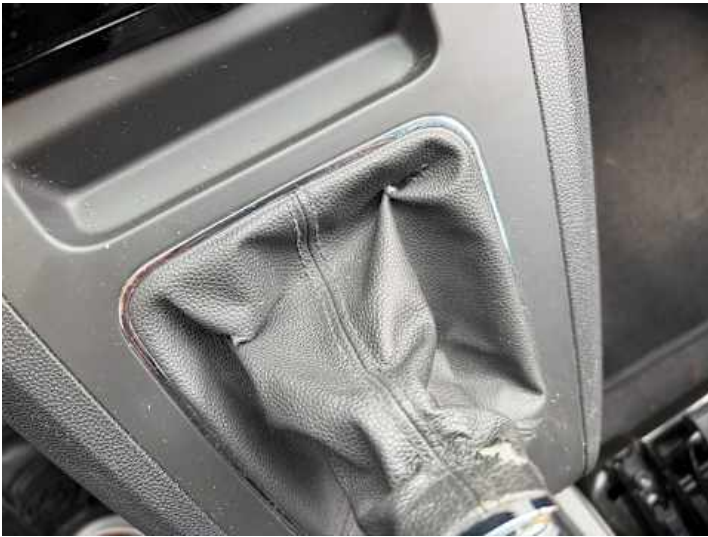
Innenraum (Riss/Bruch)
