## Zustandsbericht ohne Ausstattung

**U5YPH814AHL211238**

| Typ / Verkaufsbez. | Sportage (QL)(2016->) / Sportage 1.6 GDI Edition 7 2WD | Aufbauart | Geländewagen |

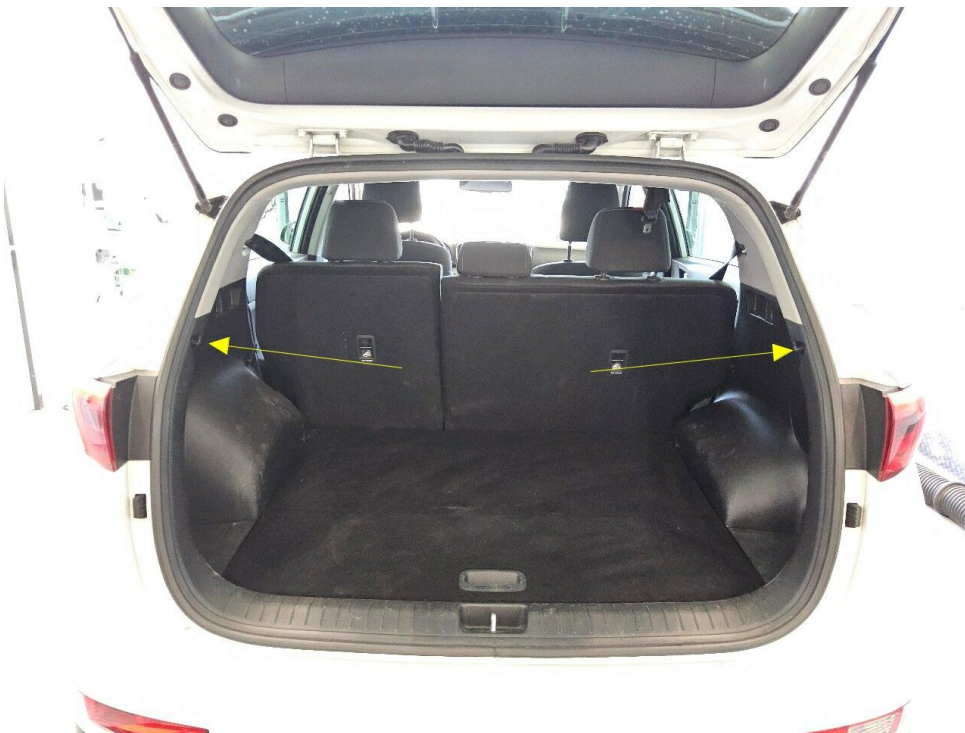
1. Kofferraum, Abdeckung

Bild 8 :      Kofferraum, Abdeckung

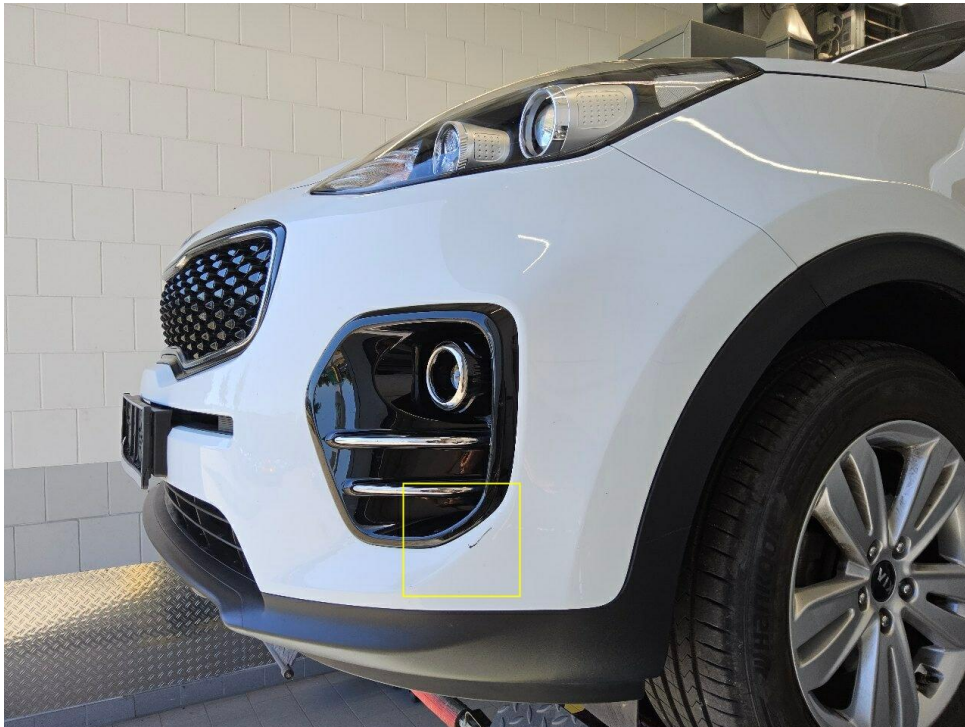
Bild 9 : Stoßfänger vorne zerkratzt

1. Diverse Kratzer, Dellen und Umweltbeaufschlagung rundum, (Bild 12, 13, 14)
2. Stoßfänger vorne zerkratzt, smart repair (Bild 9, 10)

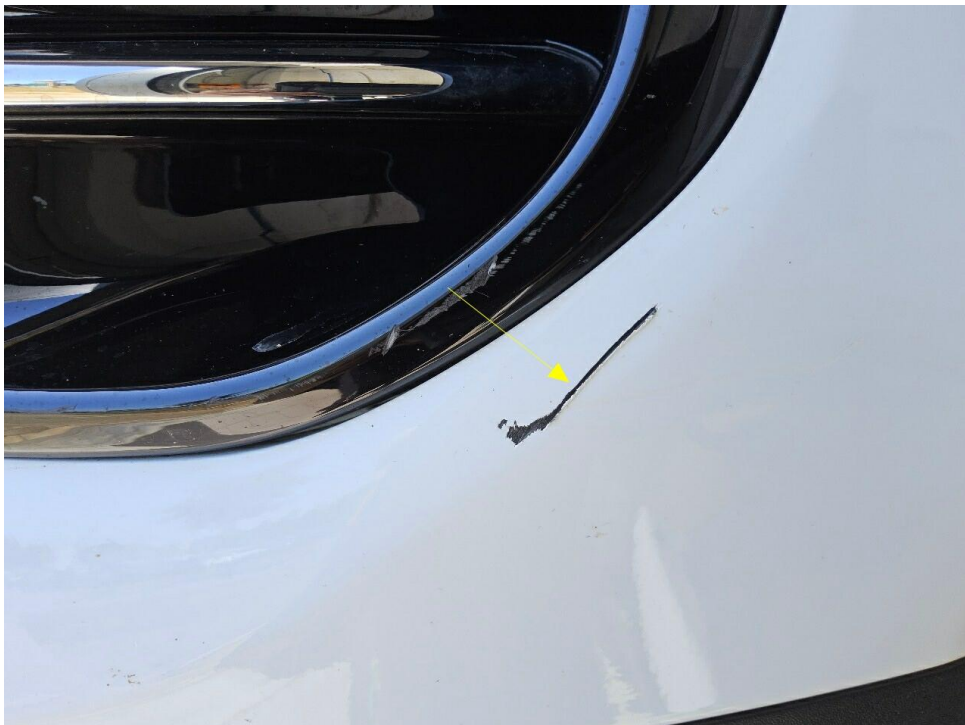
Bild 10 : Stoßfänger vorne zerkratzt

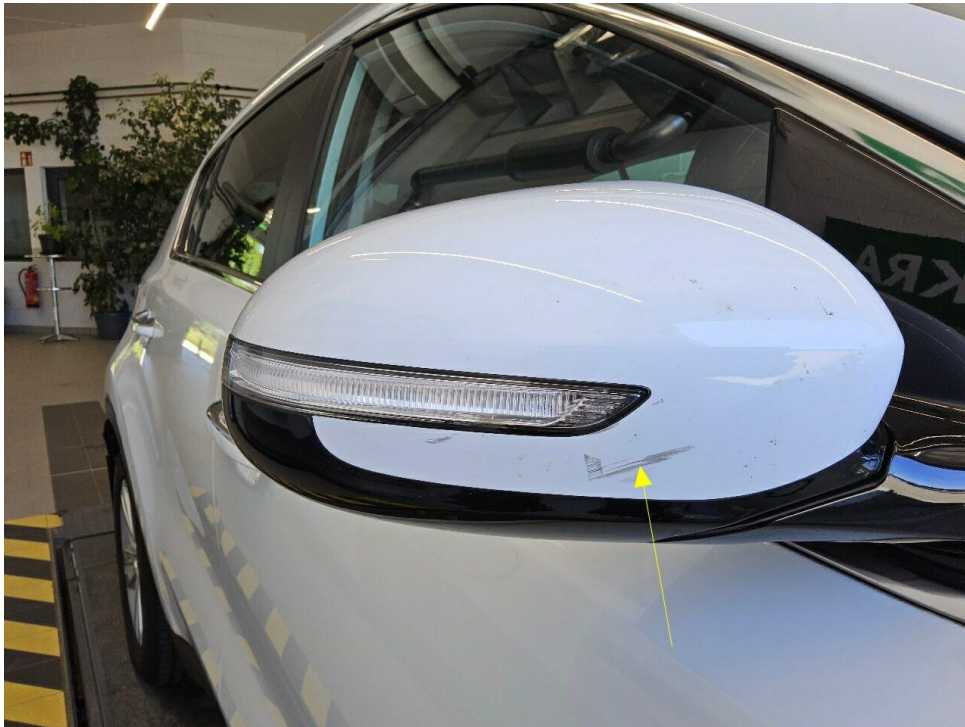
Bild 11 : Diverse Gebrauchsspuren, Kratzer, Dellen und Umweltbeaufschlagung rundum Außenspiegel vorne rechts, Gehäuse

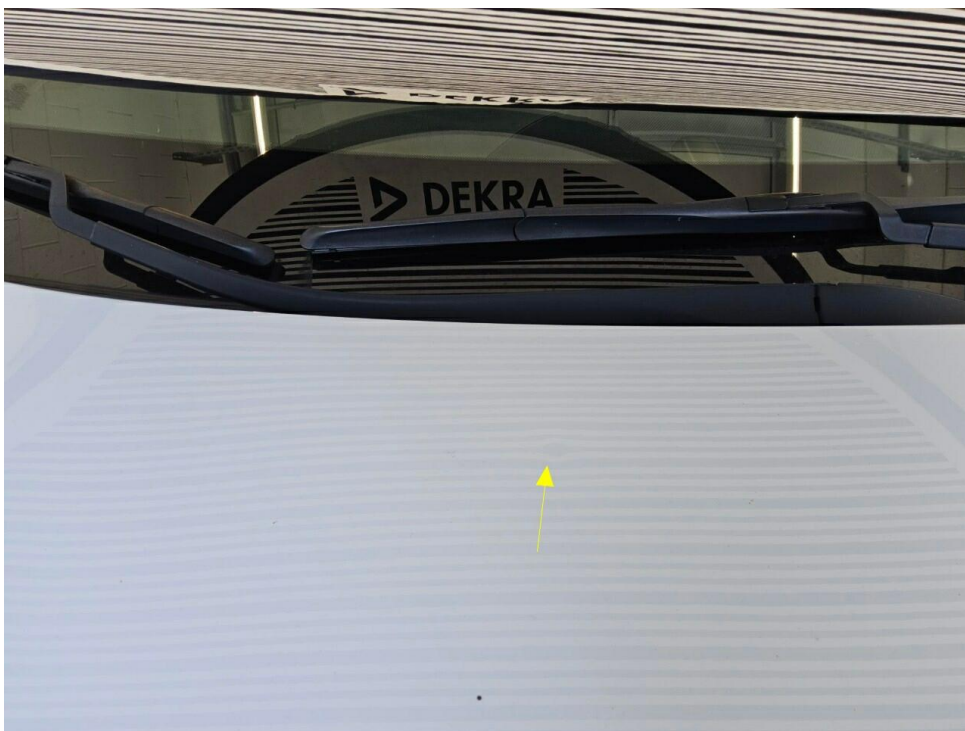
Bild 12 : Diverse Kratzer, Dellen und Umweltbeaufschlagung rundum Motorhaube

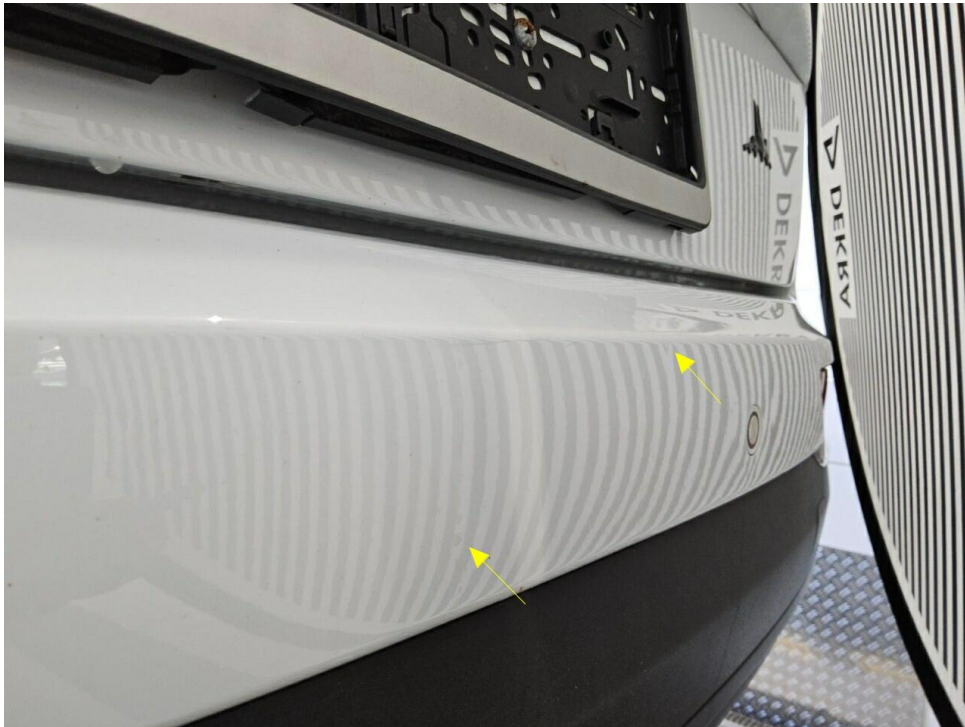
Bild 13 : Diverse Kratzer, Dellen und Umweltbeaufschlagung rundum Stoßfänger hinten

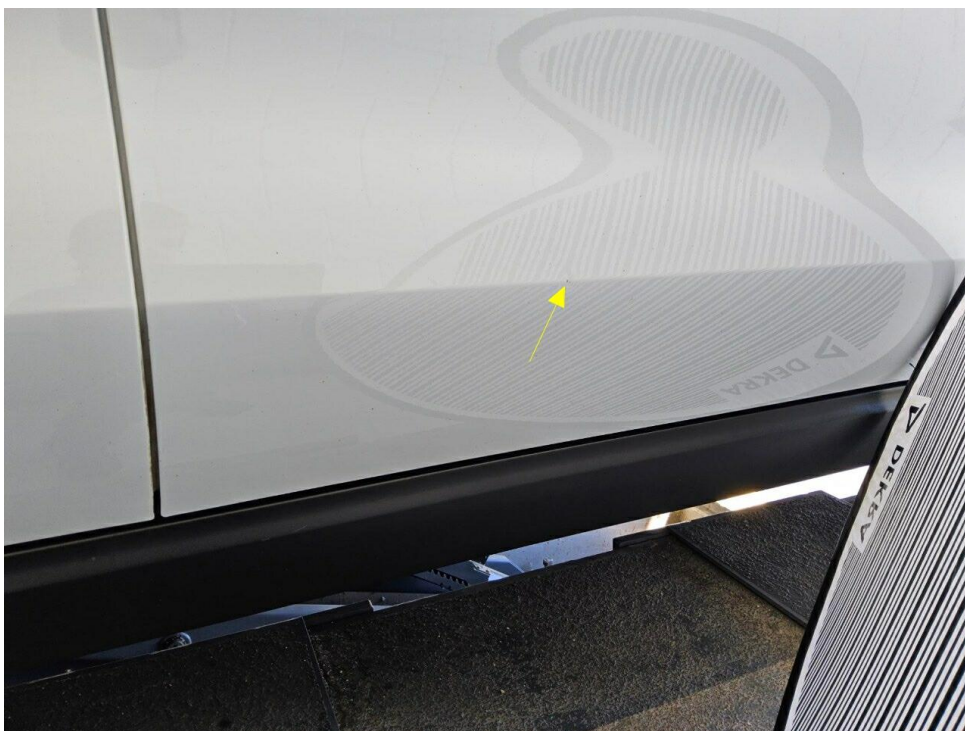
Bild 14 : Diverse Kratzer, Dellen und Umweltbeaufschlagung rundum Tür vorne rechts

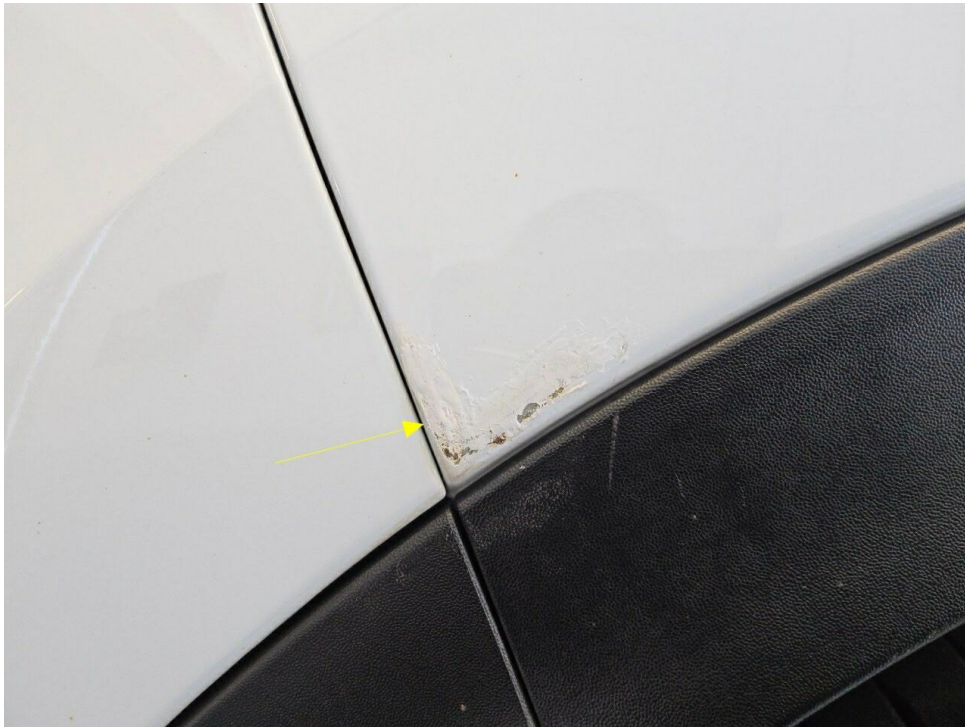
Bild 15 : Diverse Gebrauchsspuren, Kratzer, Dellen und Umweltbeaufschlagung rundum Seitenteil hinten rechts

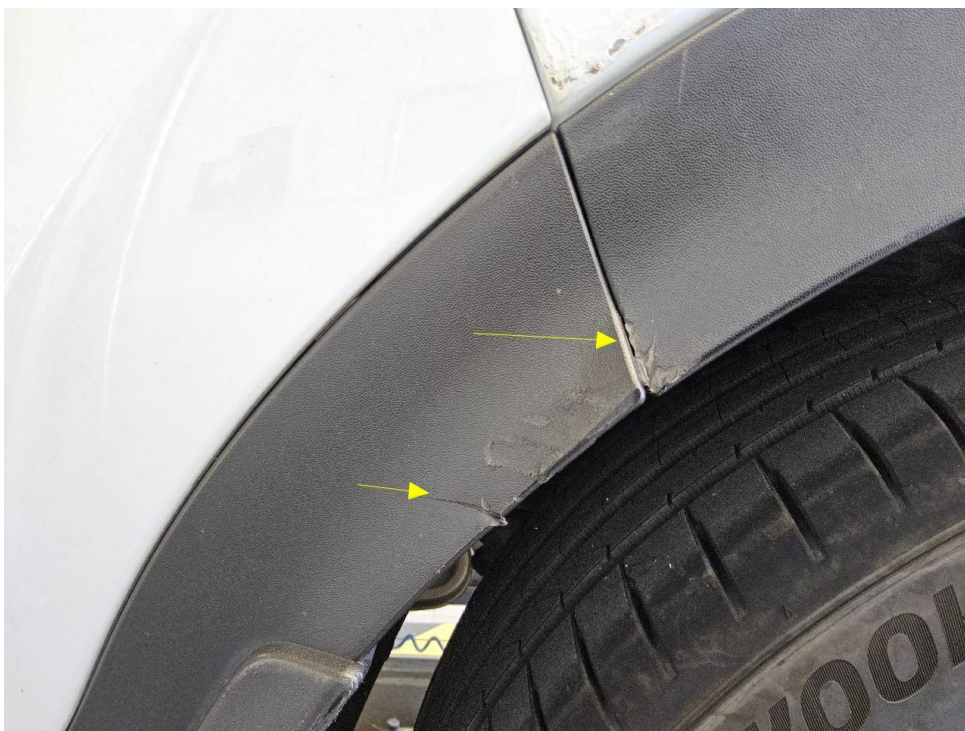
Bild 16 : Diverse Gebrauchsspuren, Kratzer, Dellen und Umweltbeaufschlagung rundum Radzierblende verschrammt

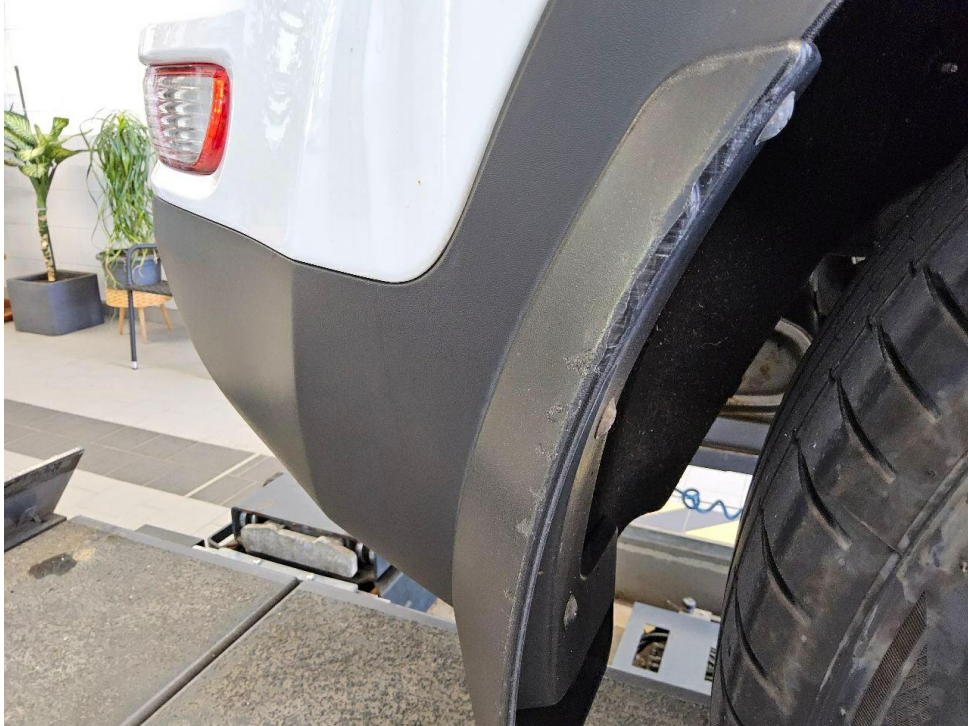
Bild 17 : Diverse Gebrauchsspuren, Kratzer, Dellen und Umweltbeaufschlagung rundum
