**WV5ZZZTW3SK011927**

## Angaben zum Fahrzeug

| Typ/Modell | Transporter Caravelle | HU (Abgelesen aus ZBI) | 07/2028 |

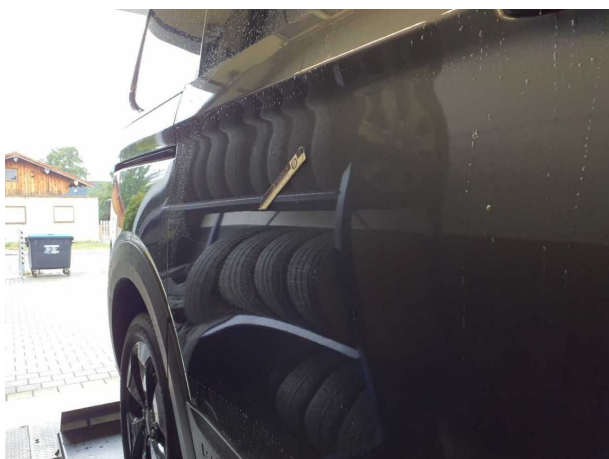
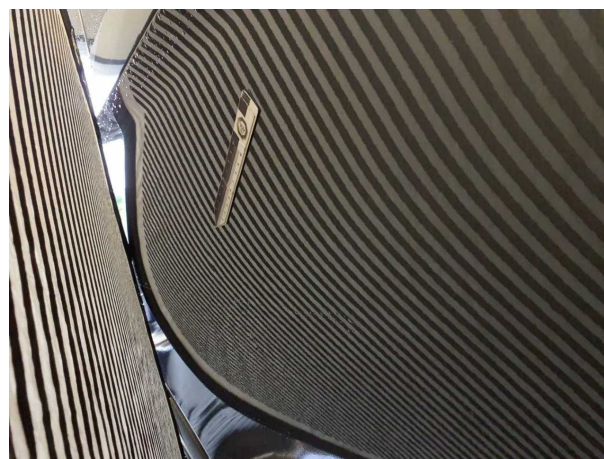
| Nr. | Bauteilgruppe | Beschreibung |
|---|---|---|
| 1 | Schiebetür rechts | Schiebetür - Delle(n) - sanft instandsetzen |

**Beschädigung #1:** Schiebetür rechts: Schiebetür - Delle(n) - sanft instandsetzen

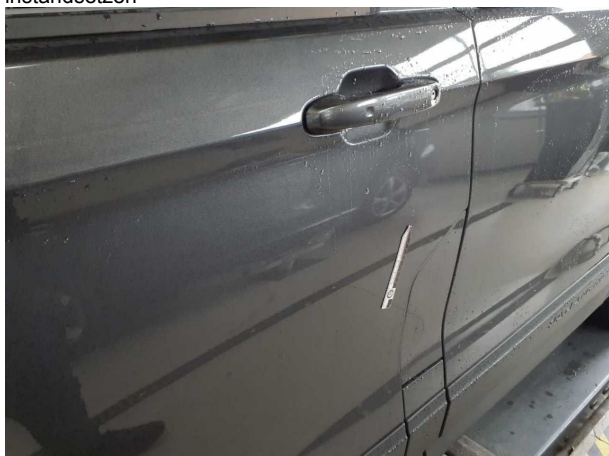
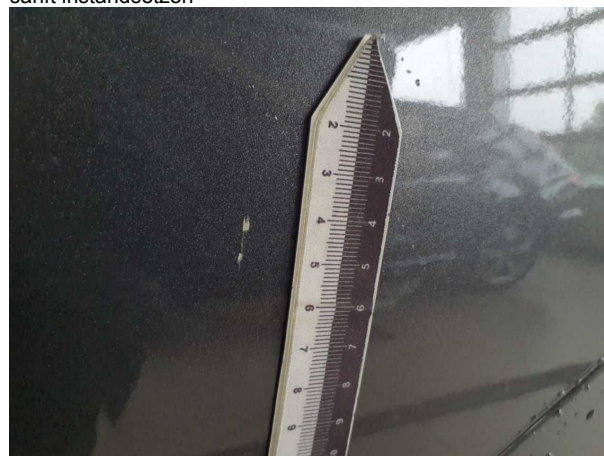
| Nr. | Bauteilgruppe | Beschreibung |
|---|---|---|
| 2 | Tür vorn links | Tür - Kratzer - Smart Repair |

**Beschädigung #2:** Tür vorn links: Tür - Kratzer - Smart Repair
