## Volkswagen Polo Trendline

EZ 04/2009 | Kleinwagen | Benzin | Schaltgetriebe | 153.619km  
Besteuerung: Differenzbesteuert (§25a UStG)  
Fahrzeugstandort: 34\*\*\*  
Fahrzeug aufgenommen am: 20.07.2026

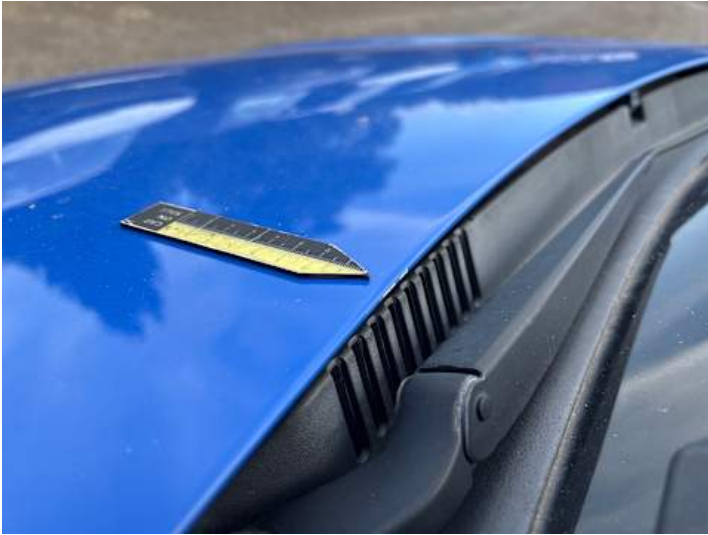
Motorhaube (Kratzer)

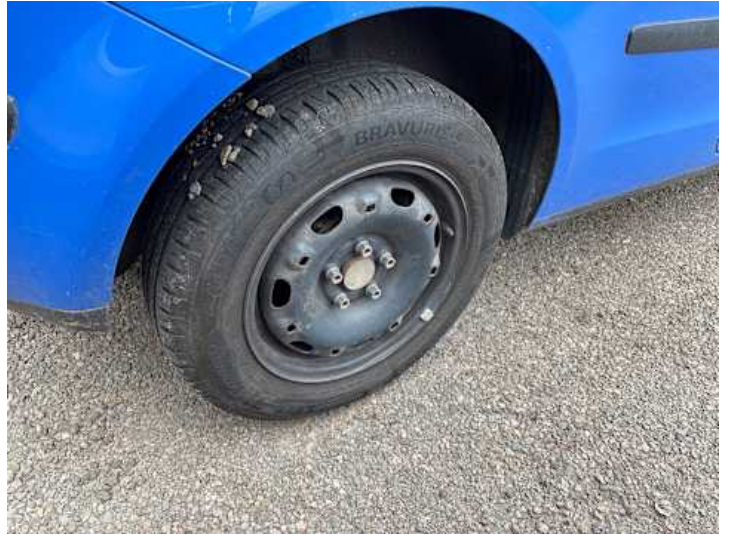
Rad (Anderer Schaden): Radkappe fehlt

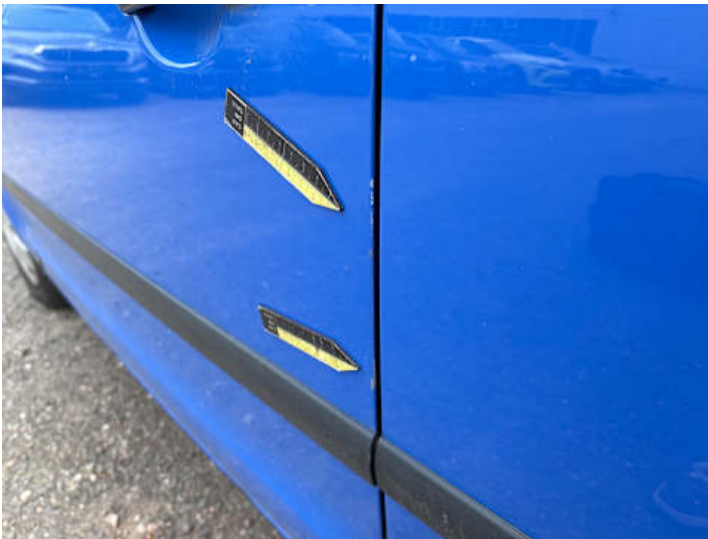
Fahrtür (Kratzer)

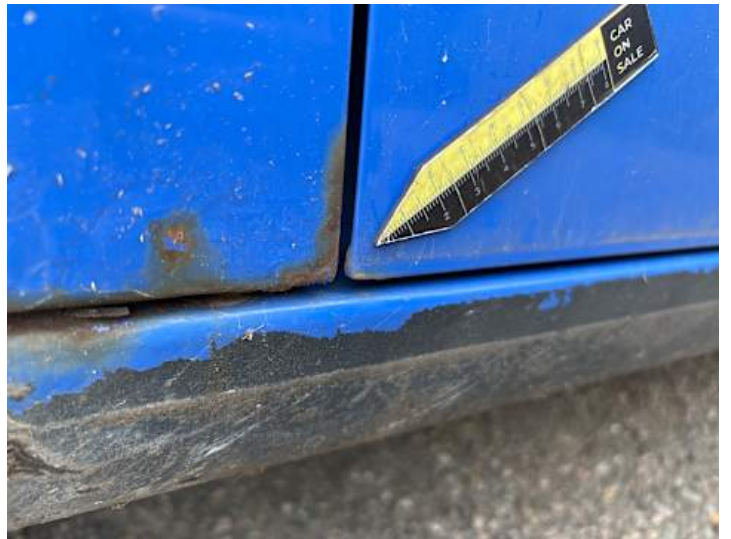
Fahrtür (Rost)

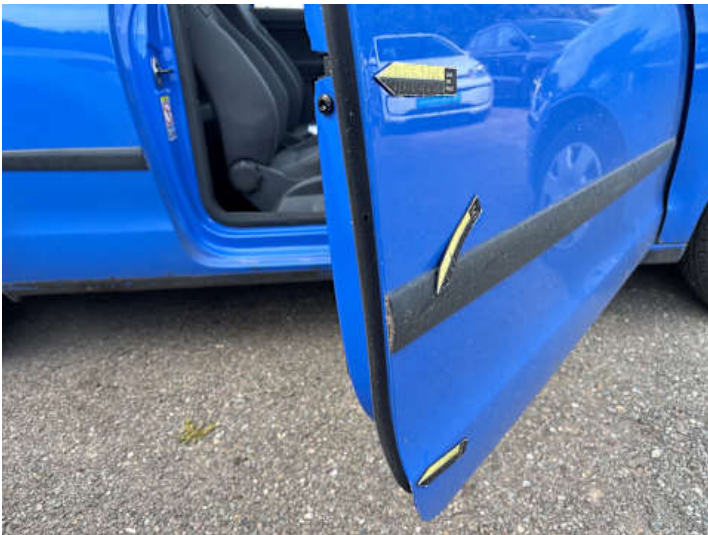
Beifahrtür (Kratzer)

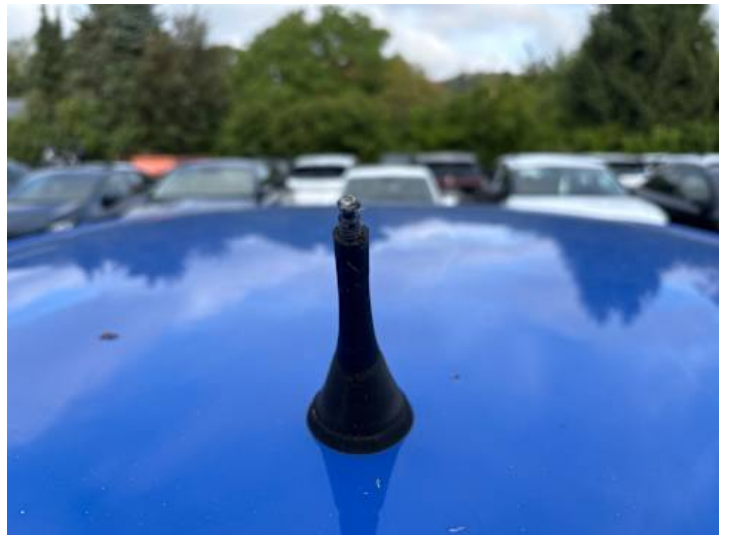
Dach (Anderer Schaden): Antenne beschädigt

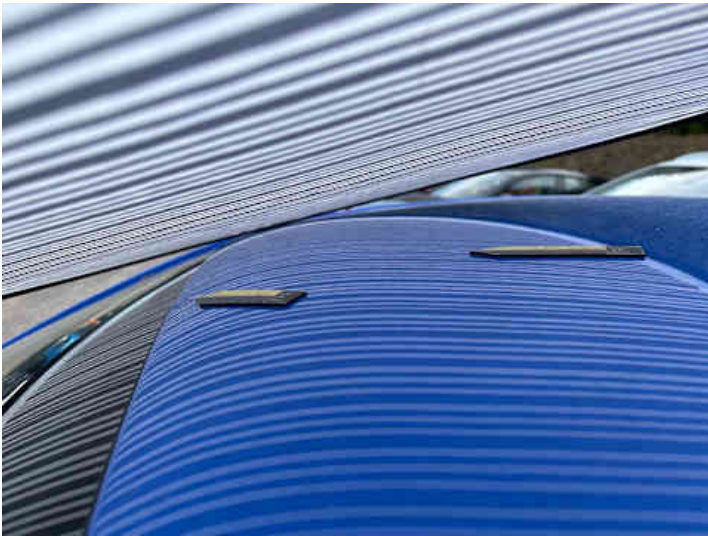
Dach (Delle)

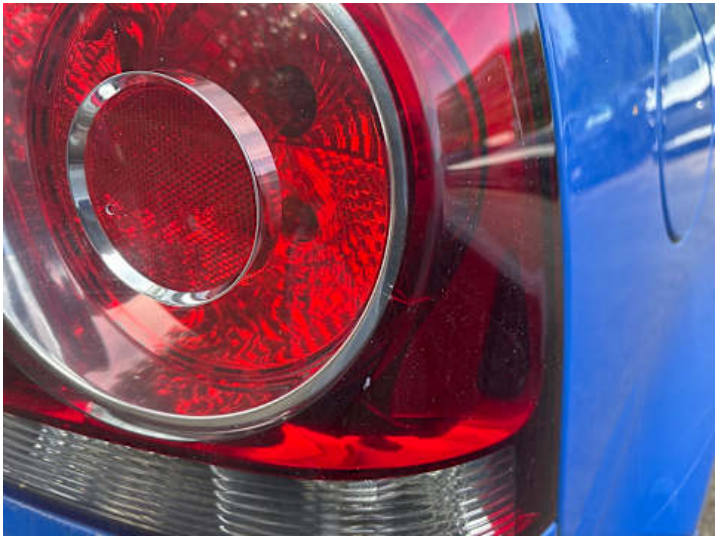
Rücklicht (rechts) (Riss/Bruch)

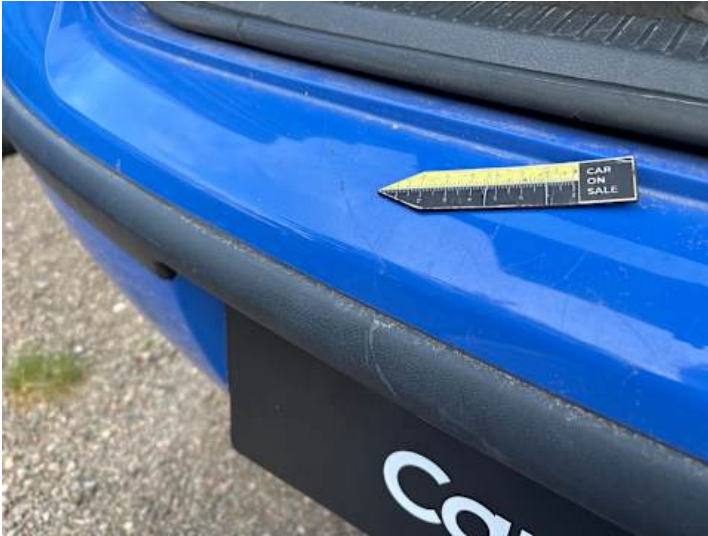
Stoßstange hinten (Kratzer)

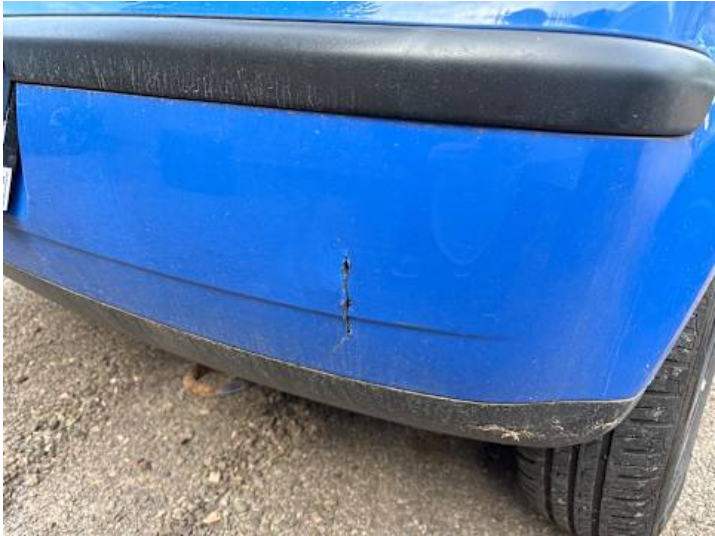
Stoßstange hinten (Riss/Bruch)

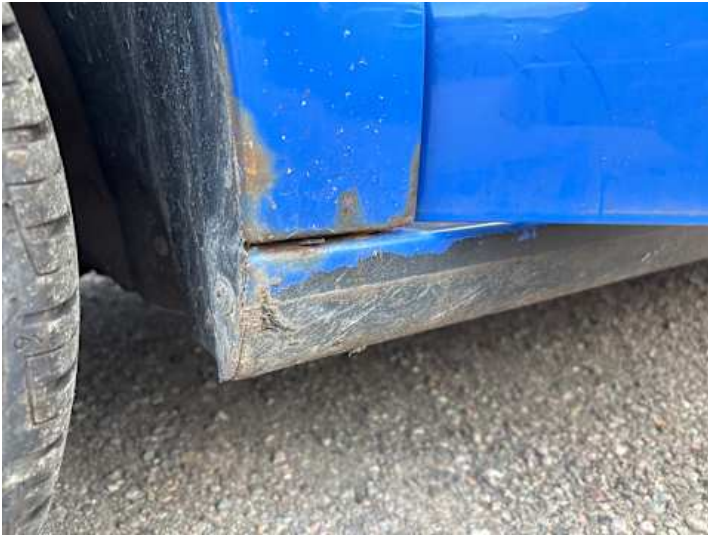
Schweller links (Rost)

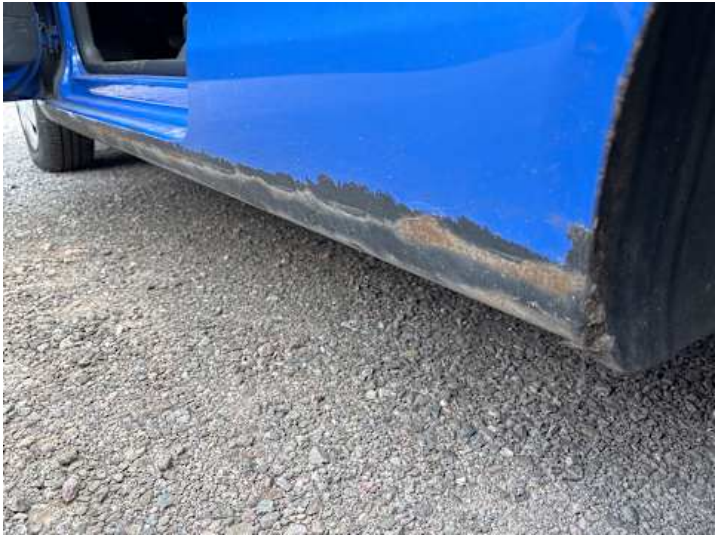
Schweller links (Rost)

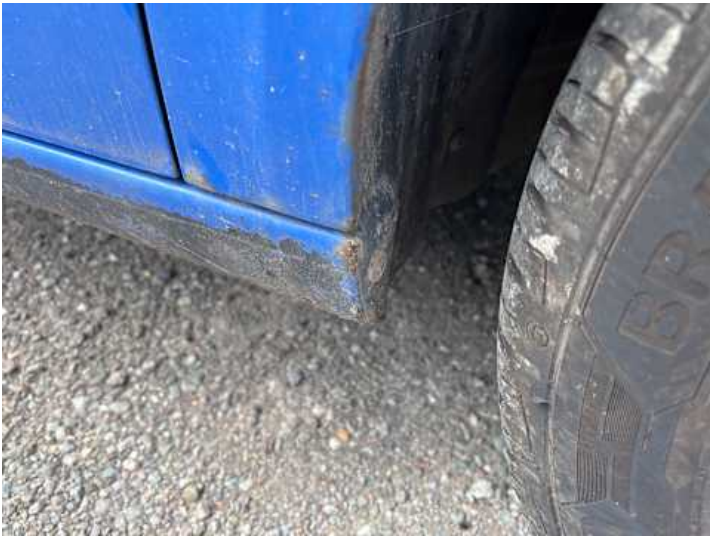
Schweller rechts (Rost)

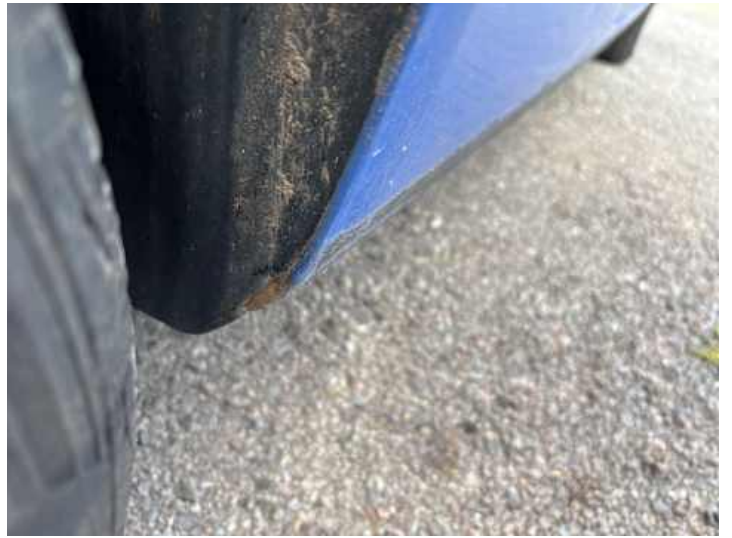
Schweller rechts (Rost)

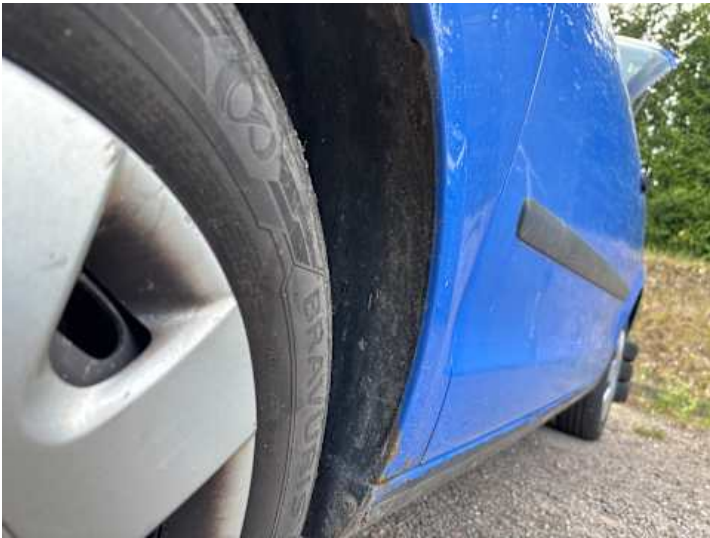
| Fahrzeugteil | Lackschichtdicke (in µm) | Fahrzeugteil | Lackschichtdicke (in µm) |
|---|---|---|---|
| Kotflügel vorne links | 130 | Kotflügel vorne rechts | 130 |

Kotflügel vorne links (Rost)

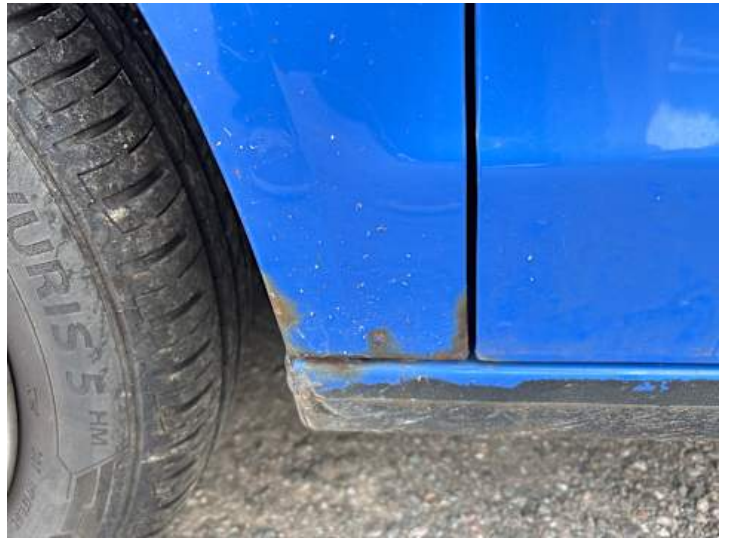
Kotflügel vorne links (Rost)

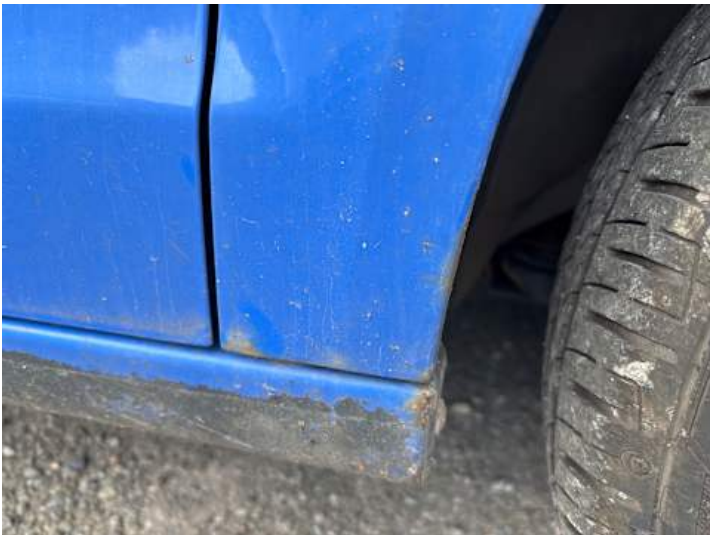
Kotflügel vorne rechts (Rost)

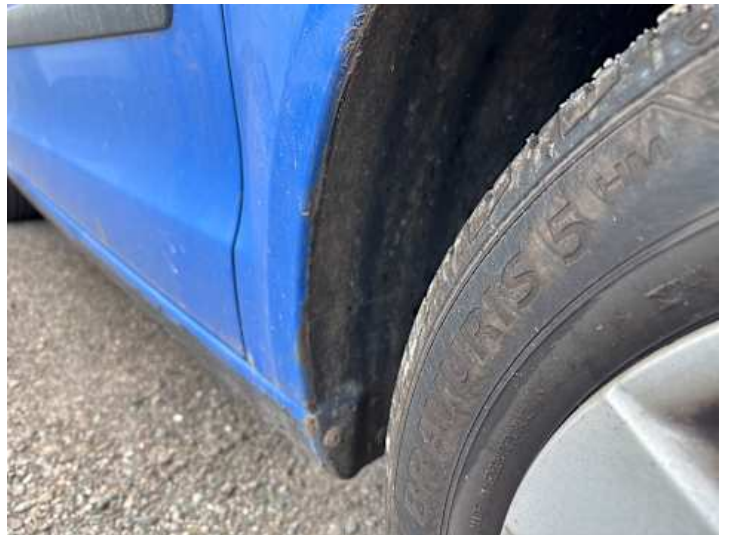
Kotflügel vorne rechts (Rost)

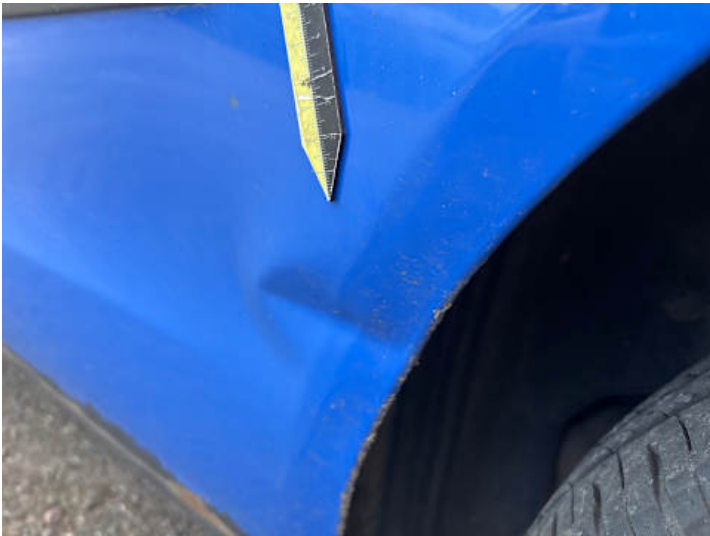
Seitenteil hinten links (Verformung)

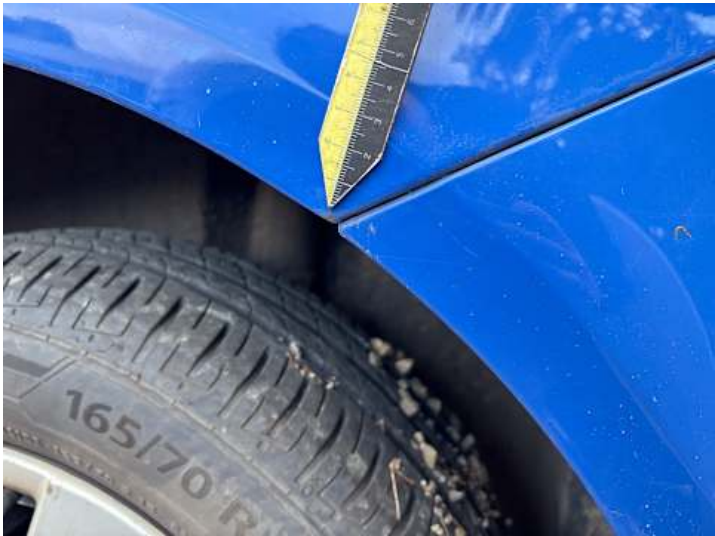
Seitenteil hinten links (Rost)

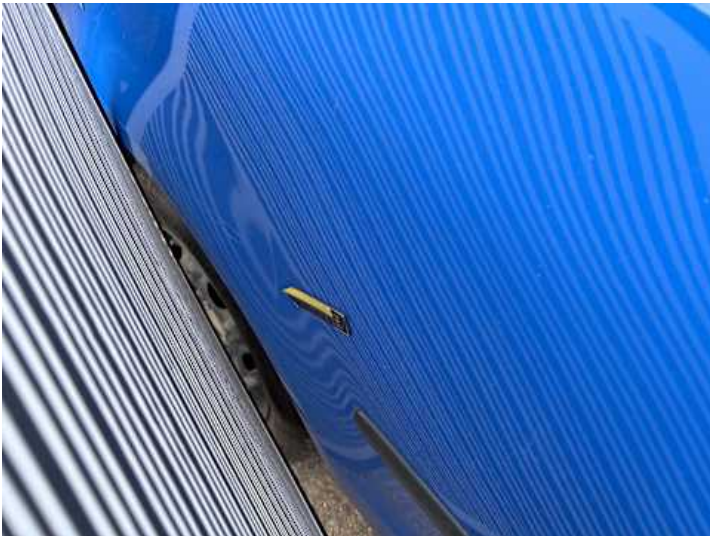
Seitenteil hinten rechts (Delle, Kratzer)

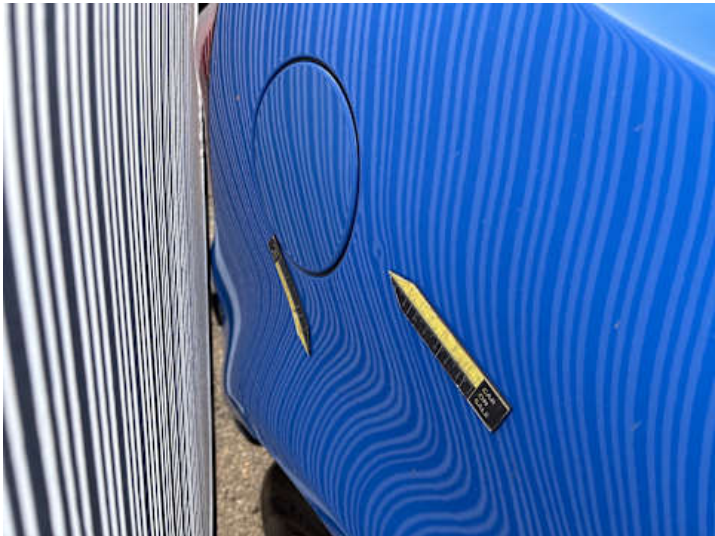
Seitenteil hinten rechts (Delle, Kratzer)

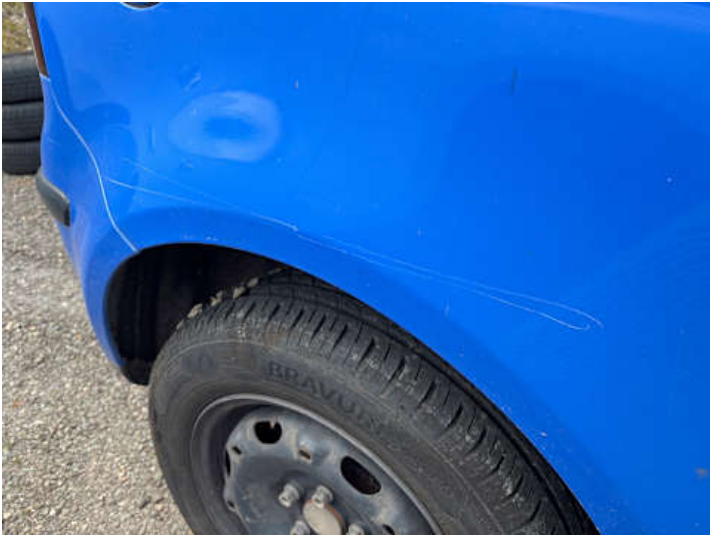
Seitenteil hinten rechts (Kratzer)

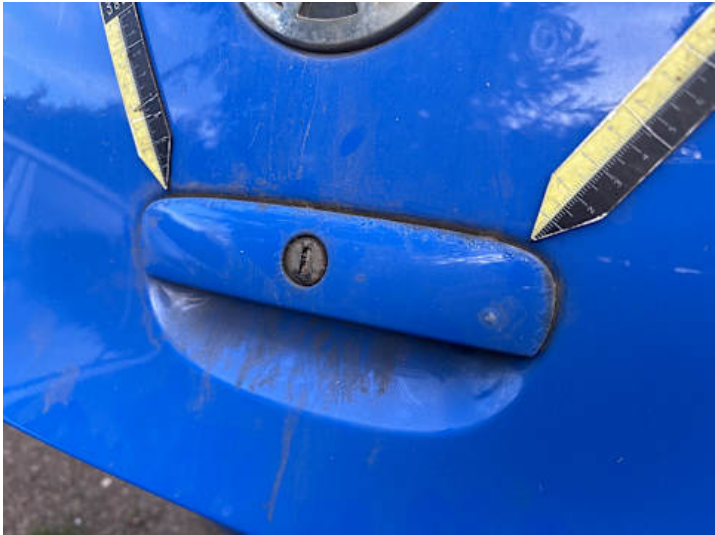
Heckklappe (Rost)

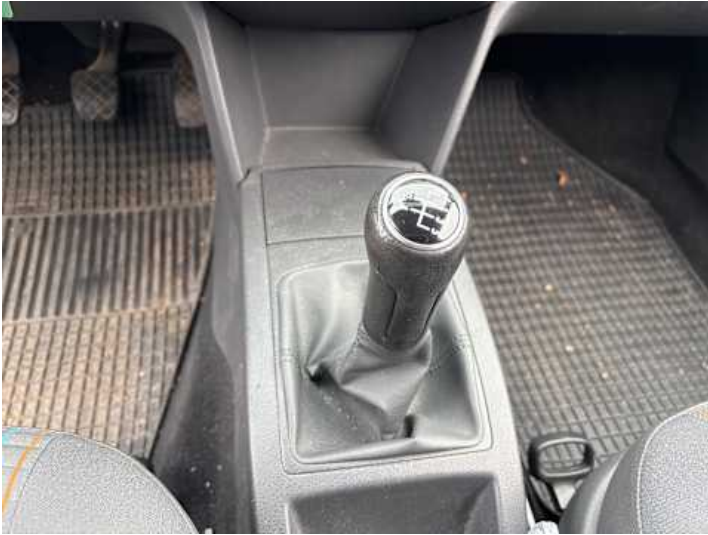
Innenraum (Diverse Schäden)

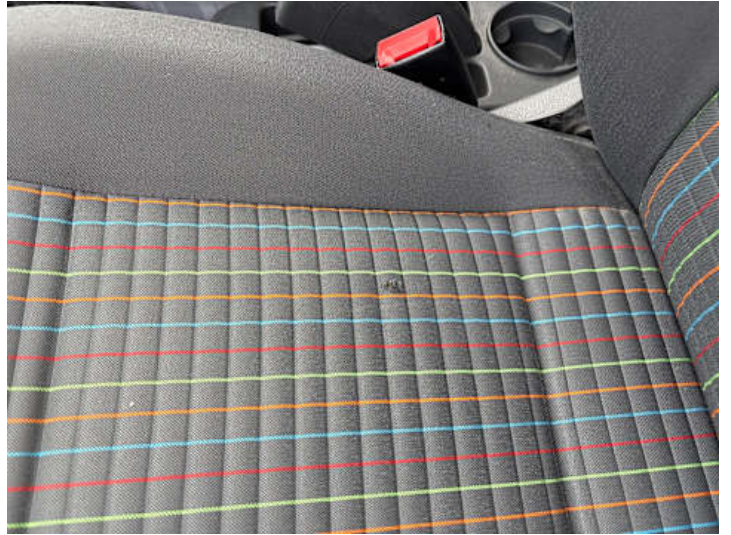
Innenraum (Riss/Bruch)
