## Dacia Dokker Stepway Celebration

EZ 07/2018 | Van | Benzin | Schaltgetriebe | 109.579km  
Besteuerung: Differenzbesteuert (§25a UStG)  
Fahrzeugstandort: 41\*\*\*  
Fahrzeug aufgenommen am: 21.08.2026

# Hinweise zum Zustandsbericht

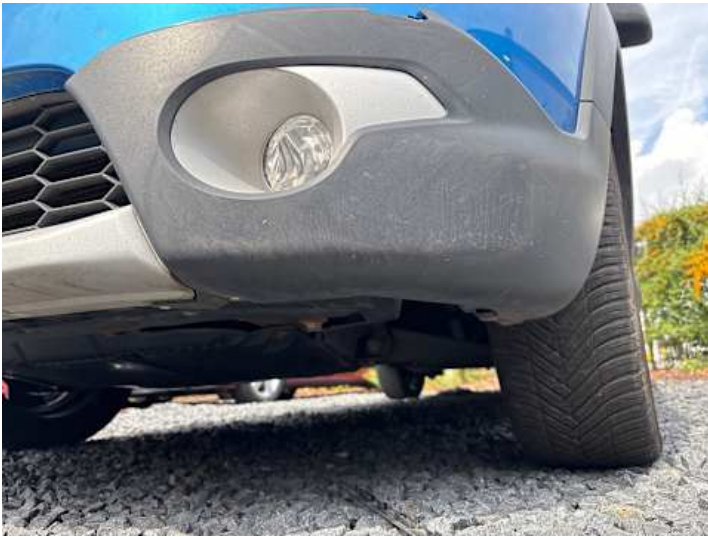
Stoßstange vorne (Kratzer)

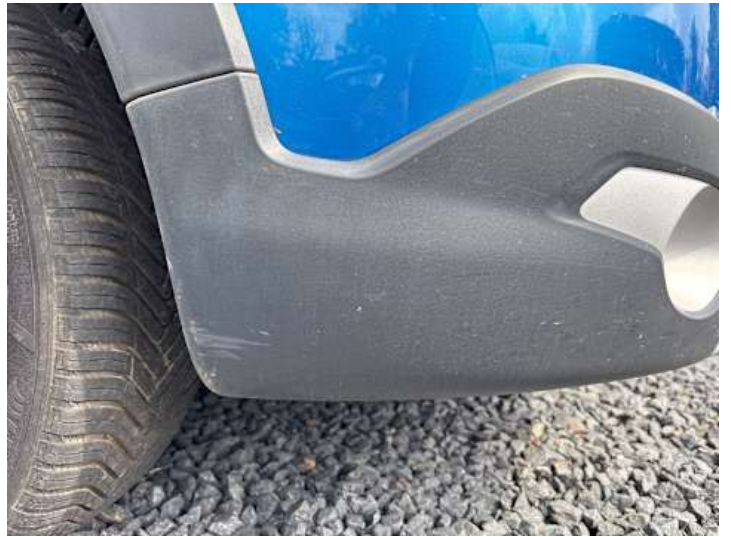
Stoßstange vorne (Kratzer)

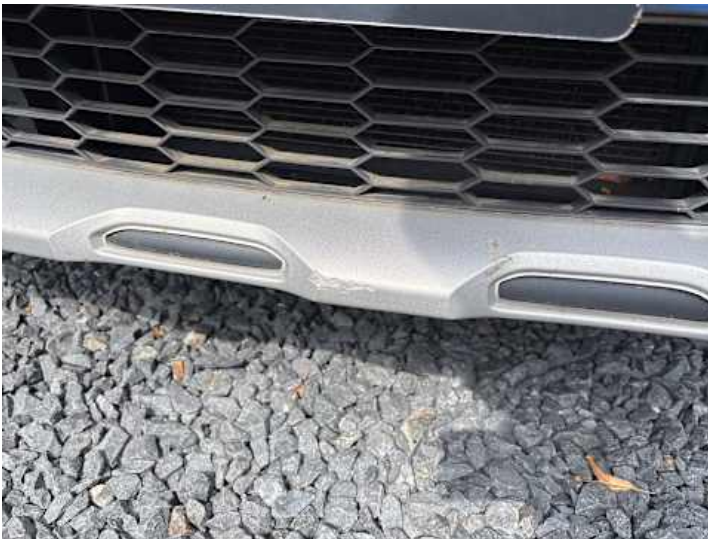
Stoßstange vorne (Kratzer, Riss/Bruch)

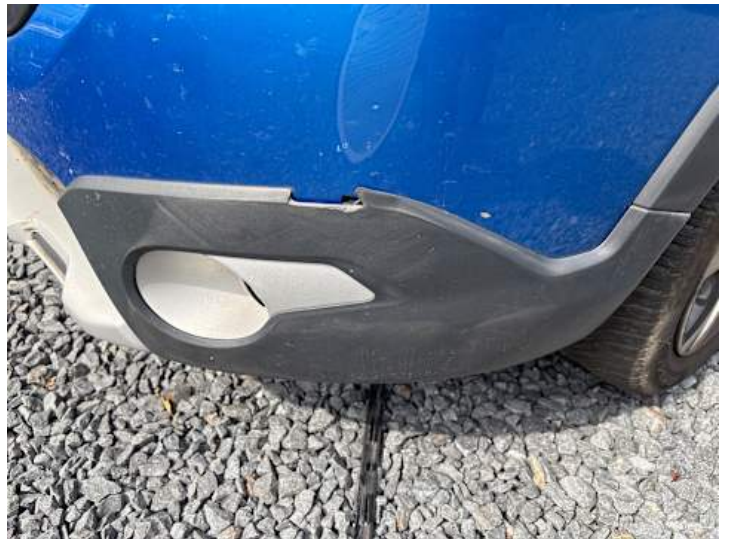
Stoßstange vorne (Kratzer, Riss/Bruch)

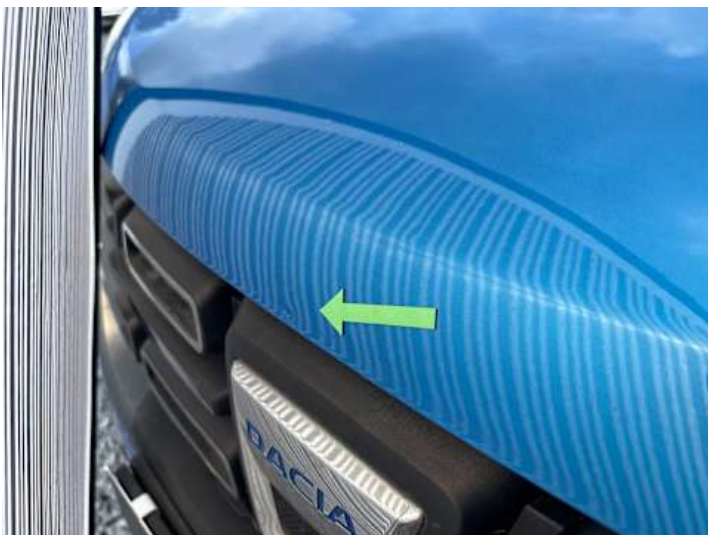
Motorhaube (Delle)

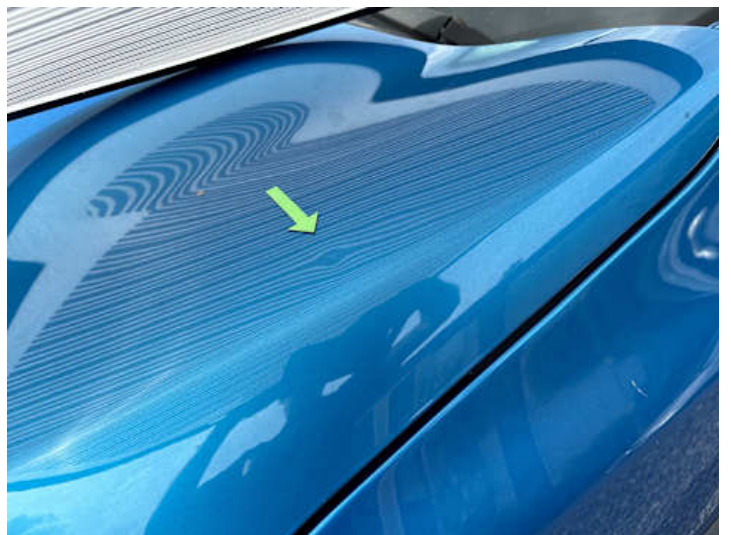
Motorhaube (Delle)

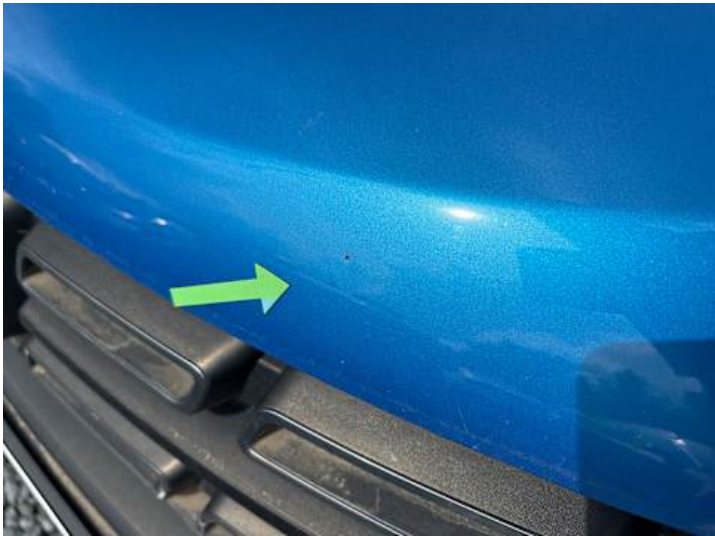
Motorhaube (Rost)

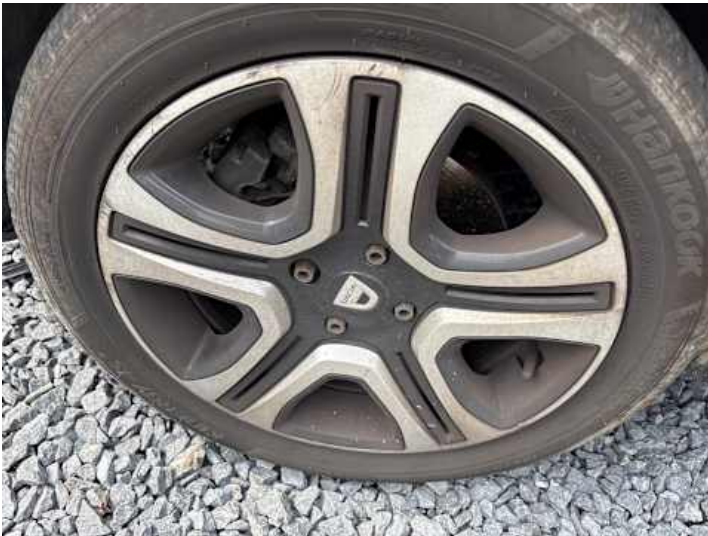
Rad (Kerben, Kratzer)

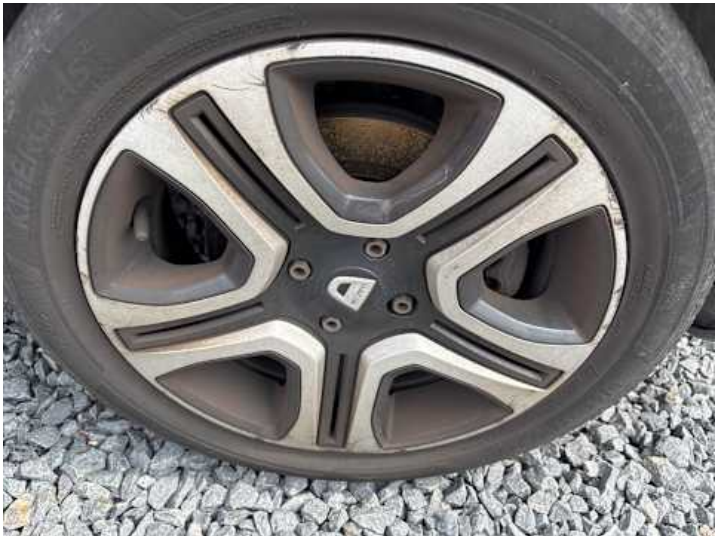
Rad (Kerben, Kratzer)

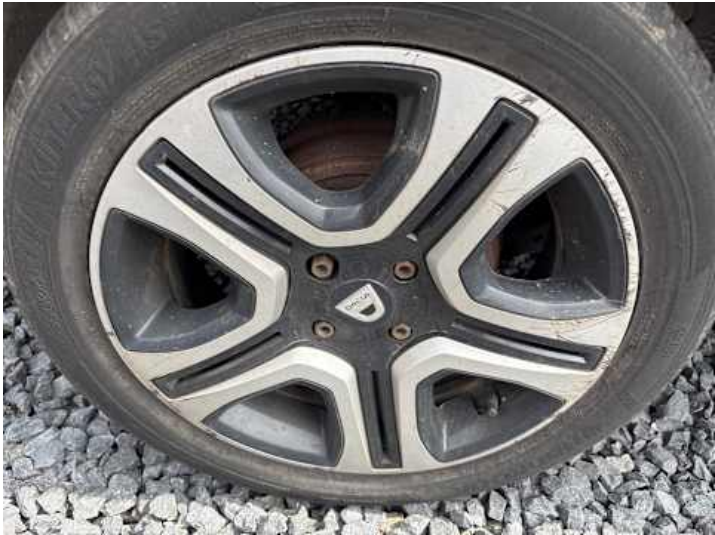
Rad (Kerben, Kratzer)

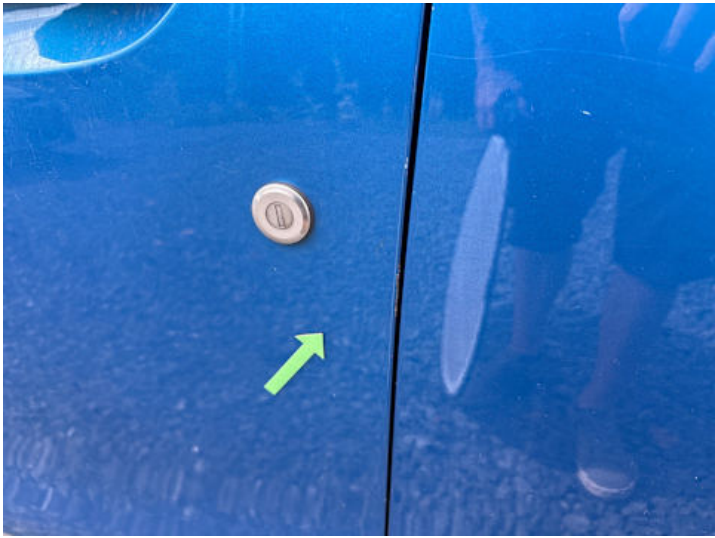
Fahrentür (Kratzer)

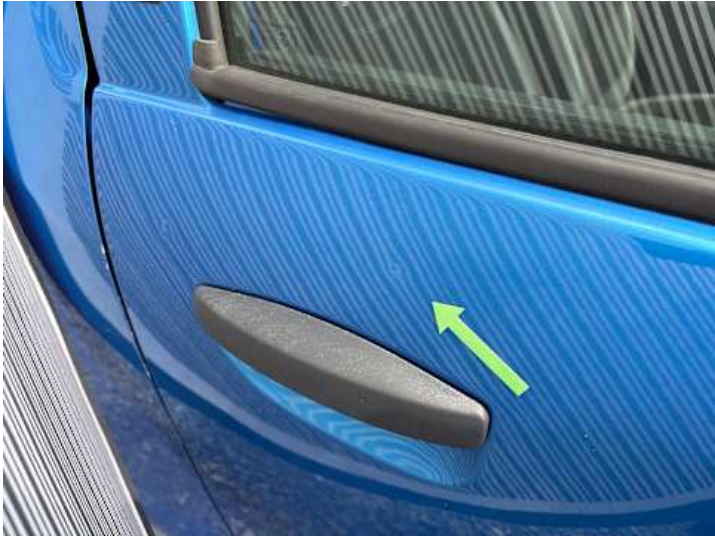
Beifahrtür (Delle, Kratzer)

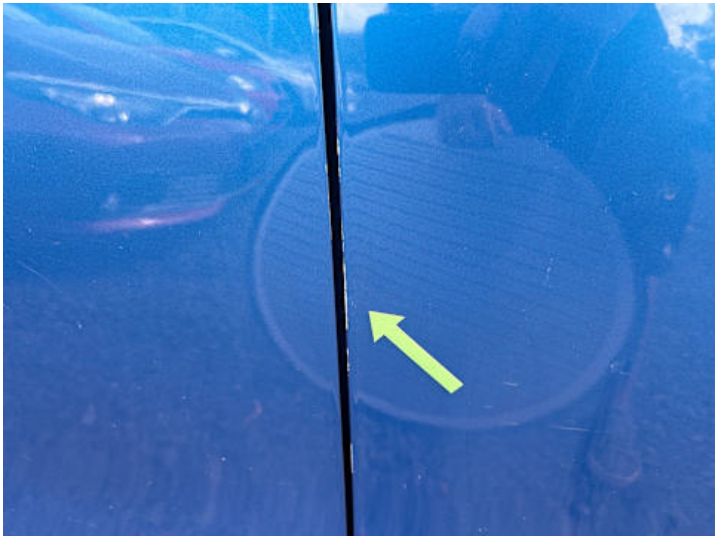
Beifahrertür (Kratzer)

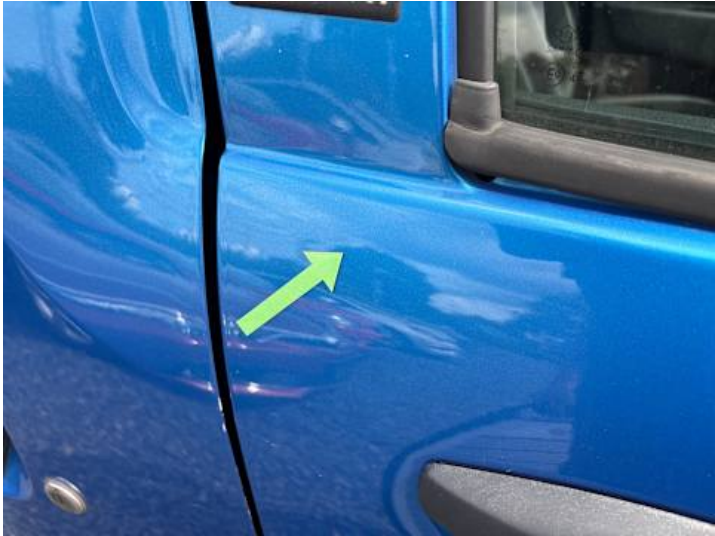
Beifahrertür (Kratzer)

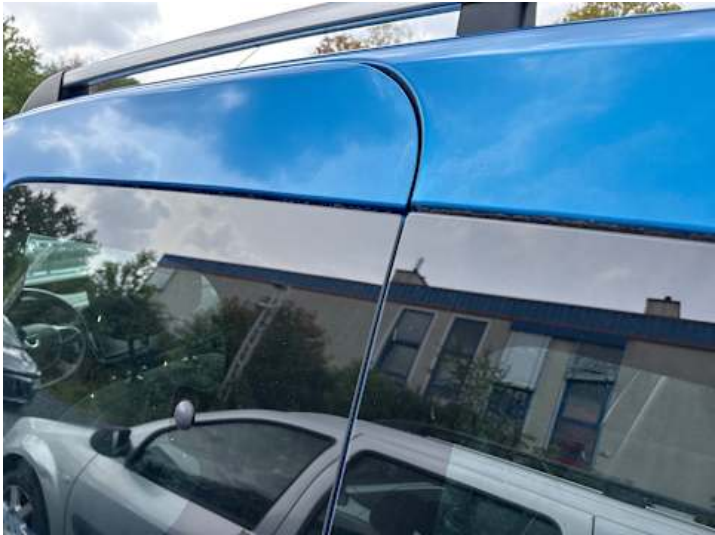
Türe hinten links (Spaltmaße ungenau)

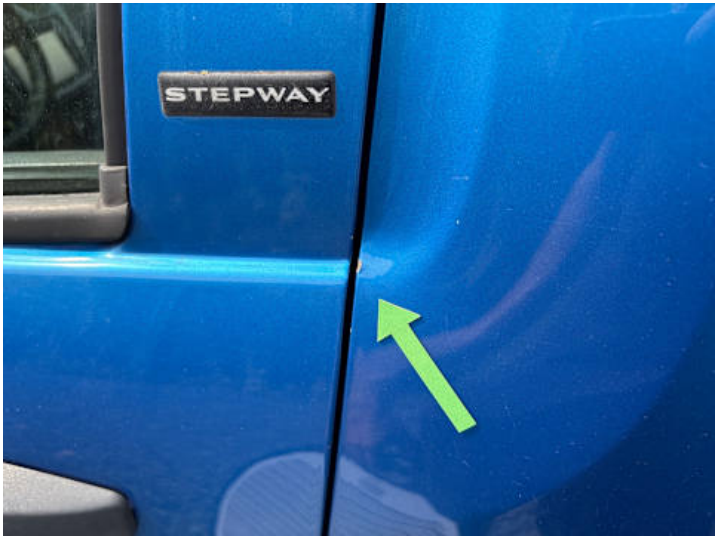
Türe hinten links (Kratzer)

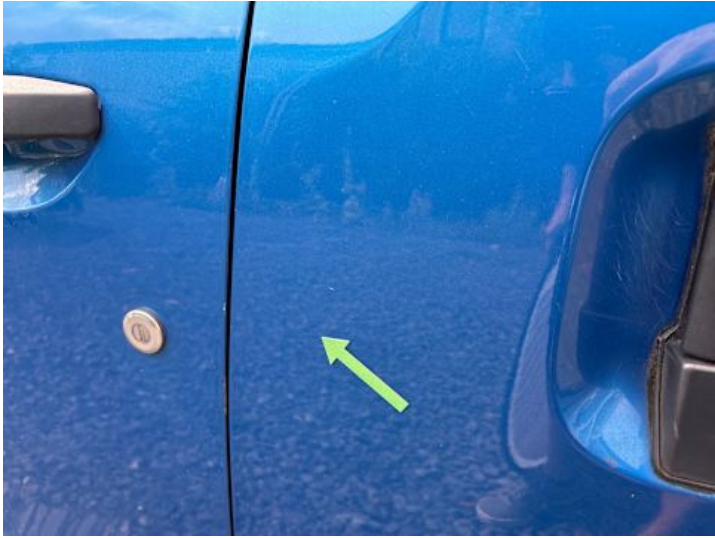
Türe hinten links (Kratzer)

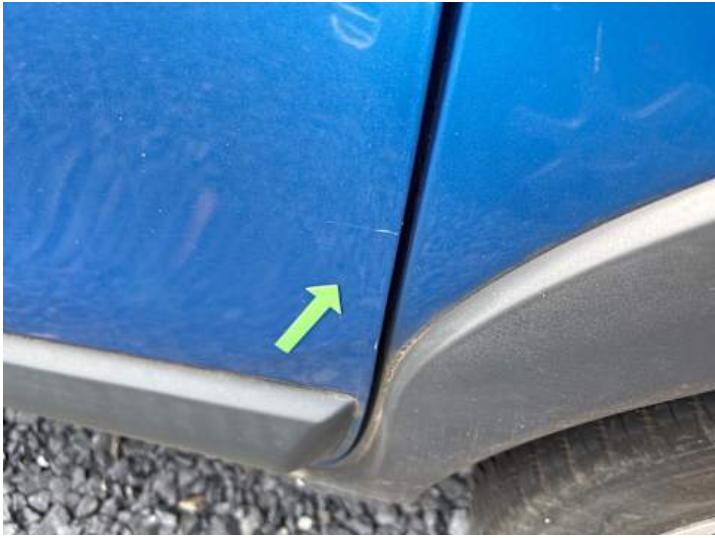
Türe hinten links (Kratzer)

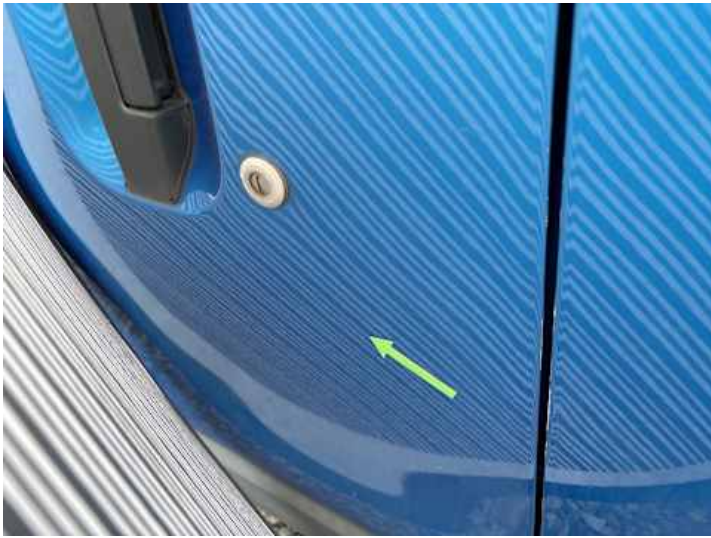
Türe hinten rechts (Delle, Kratzer)

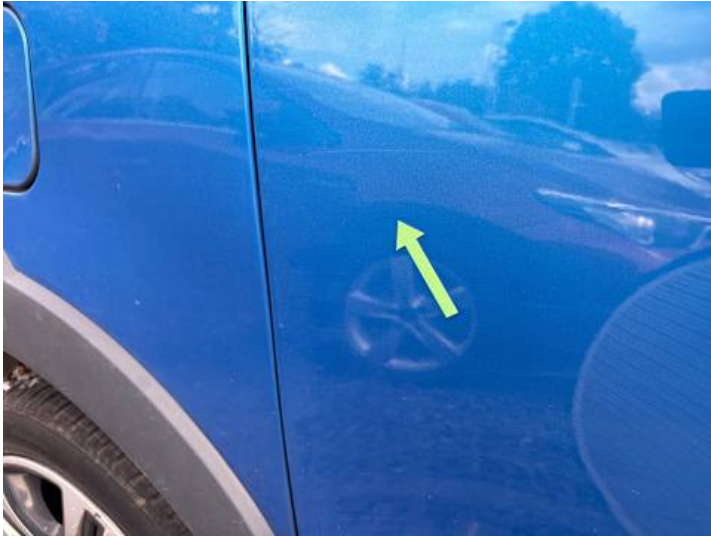
Türe hinten rechts (Kratzer)

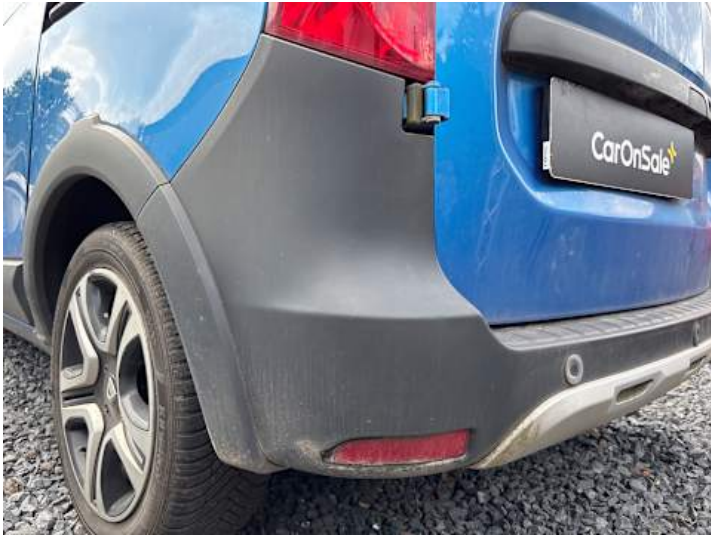
Stoßstange hinten (Kratzer)

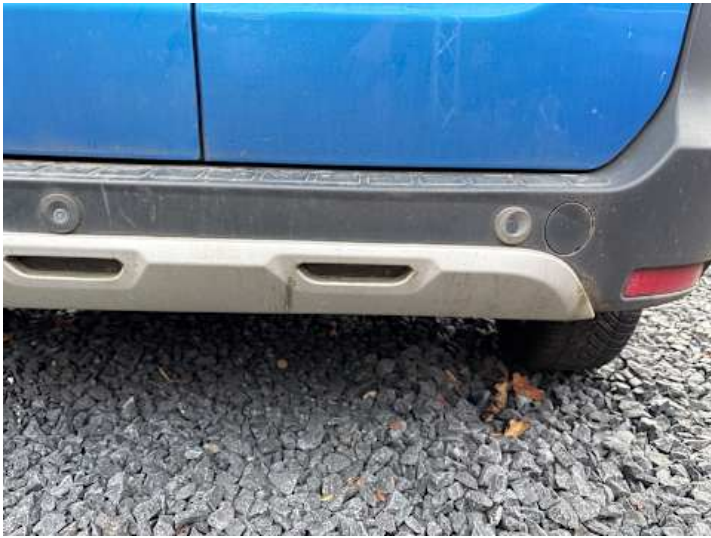
Stoßstange hinten (Kratzer)

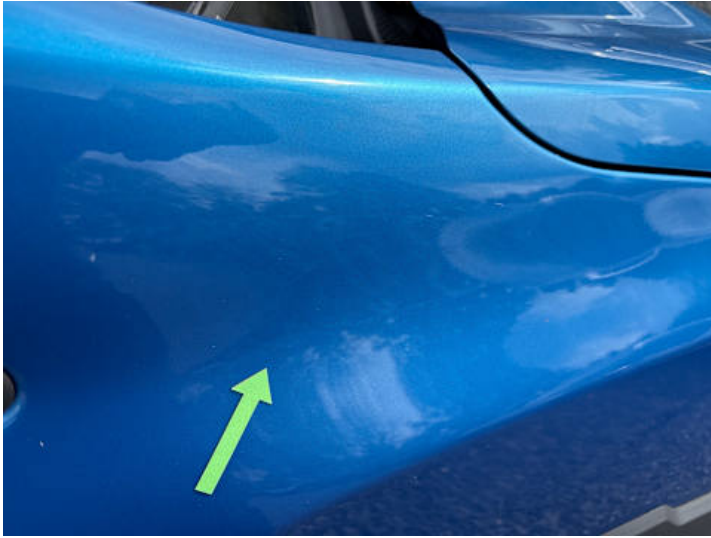
Kotflügel vorne rechts (Kratzer)

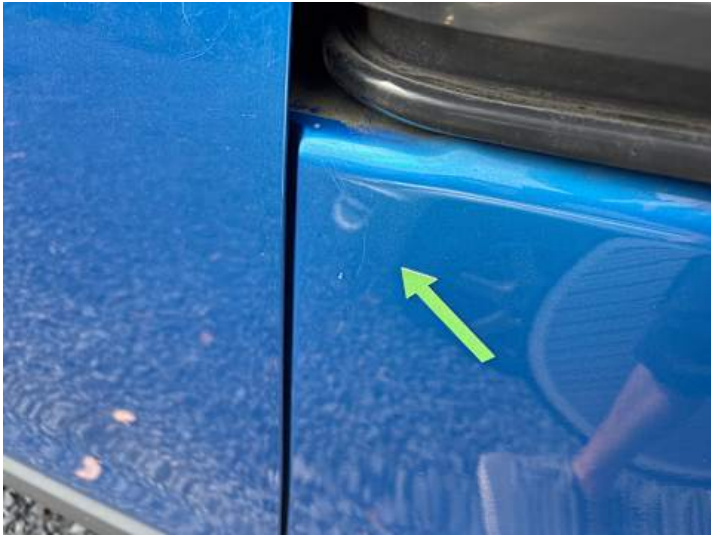
Seitenteil hinten links (Kratzer)

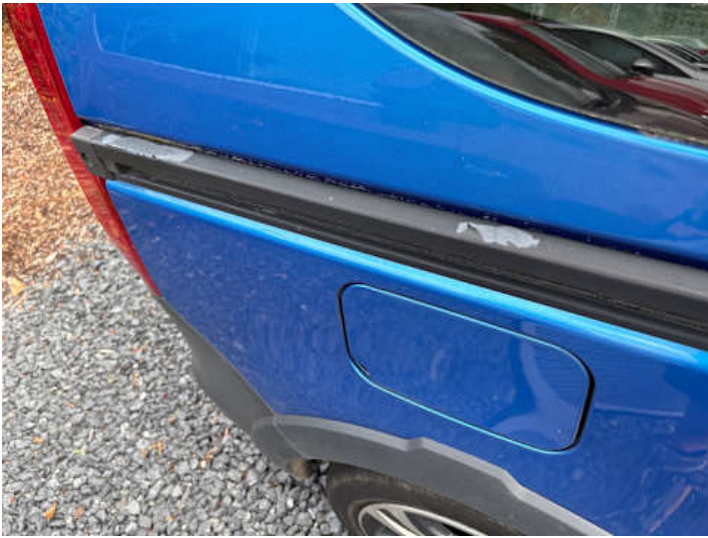
Seitenteil hinten rechts (Lackschaden)

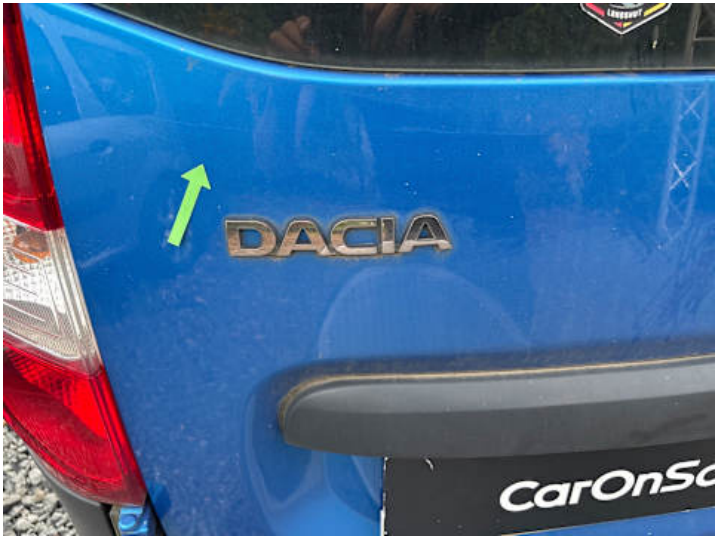
Heckklappe (Kratzer)

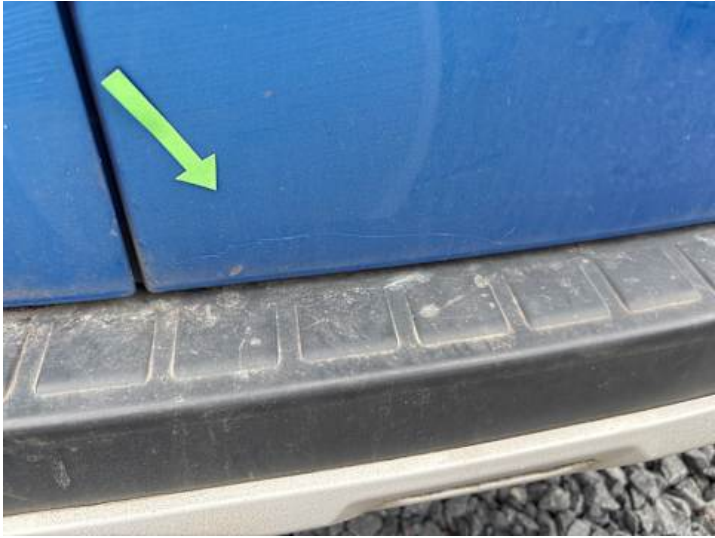
Heckklappe (Kratzer)

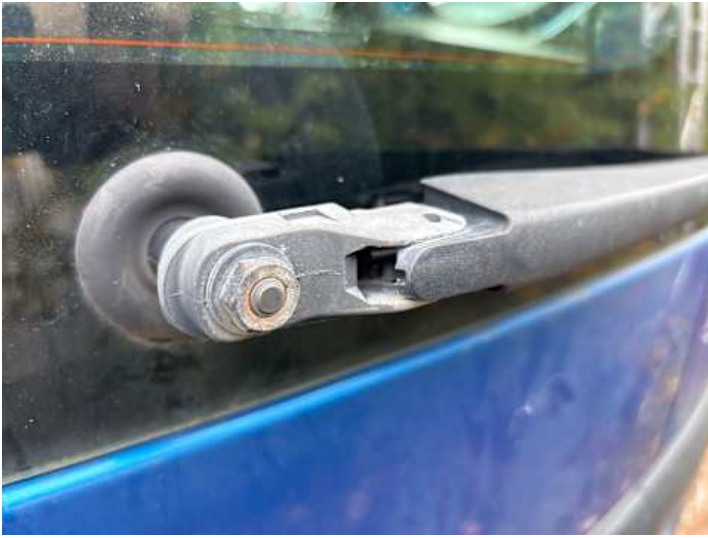
Heckklappe (Riss/Bruch)

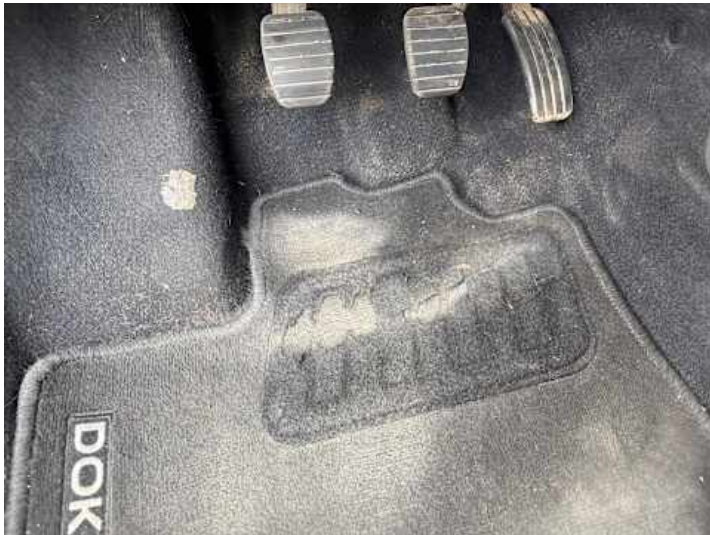
Innenraum (Riss/Bruch)

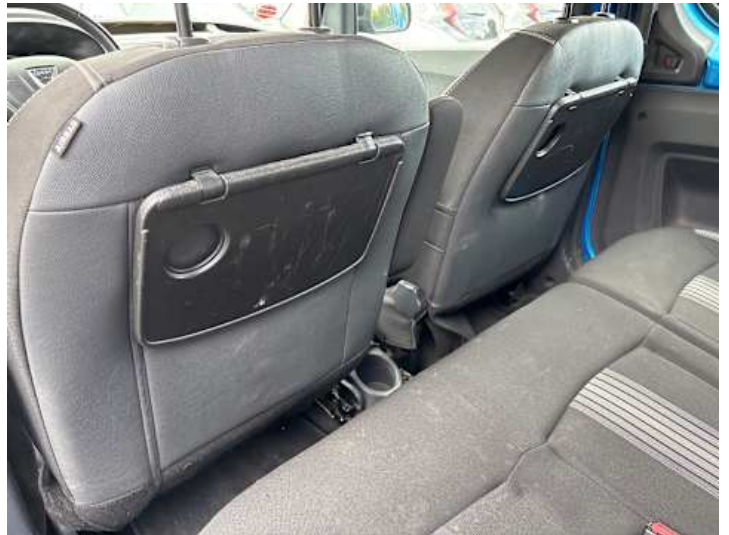
Innenraum (Diverse Schäden, Verschmutzung)

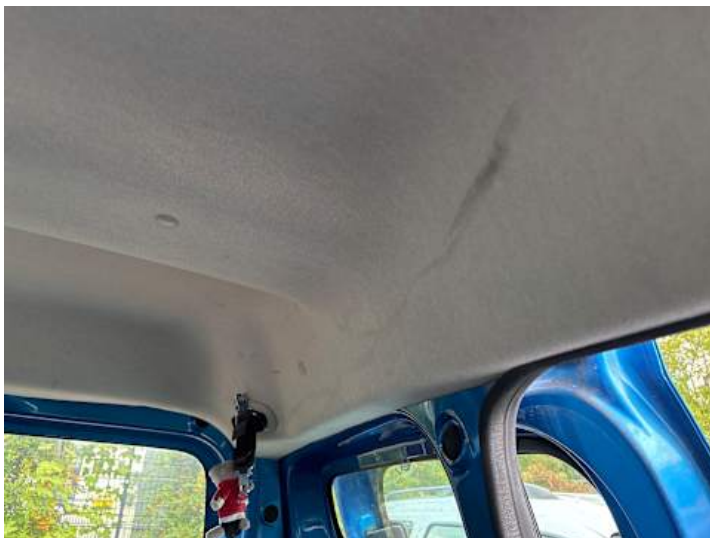
Innenraum (Diverse Schäden, Verschmutzung)

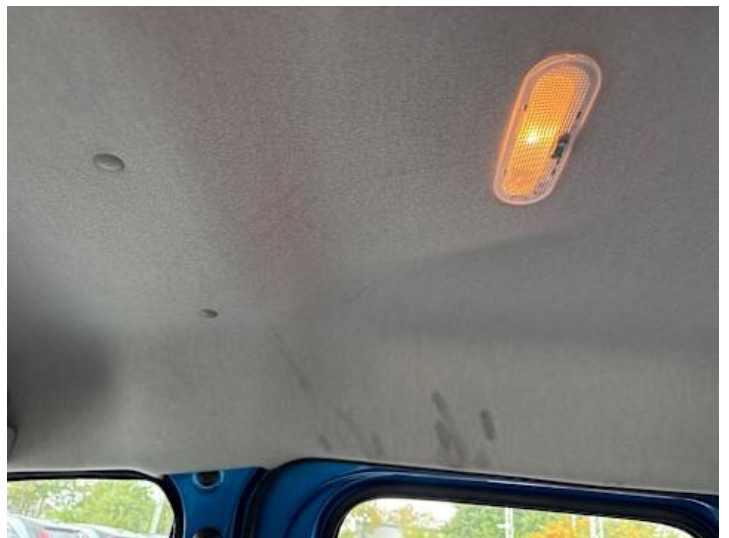
Innenraum (Diverse Schäden, Verschmutzung)

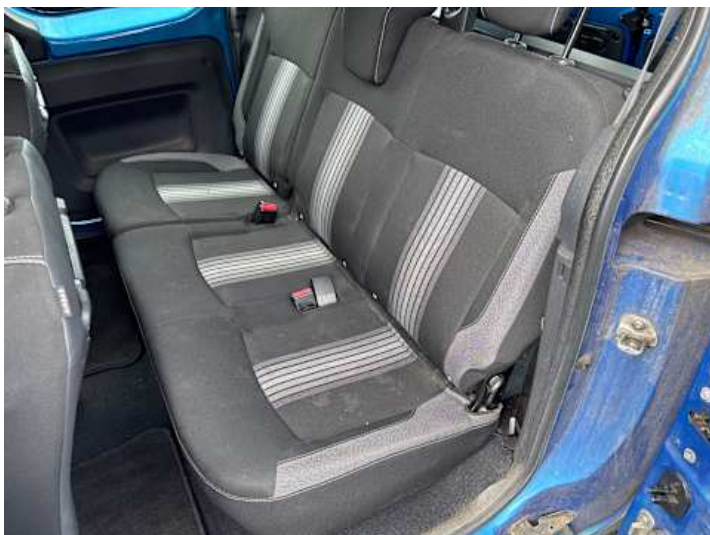
Innenraum (Diverse Schäden, Verschmutzung)

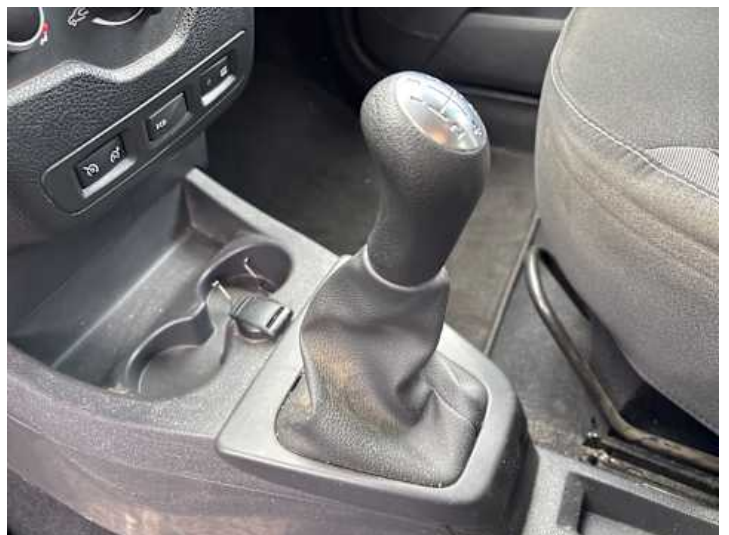
Innenraum (Diverse Schäden, Verschmutzung)

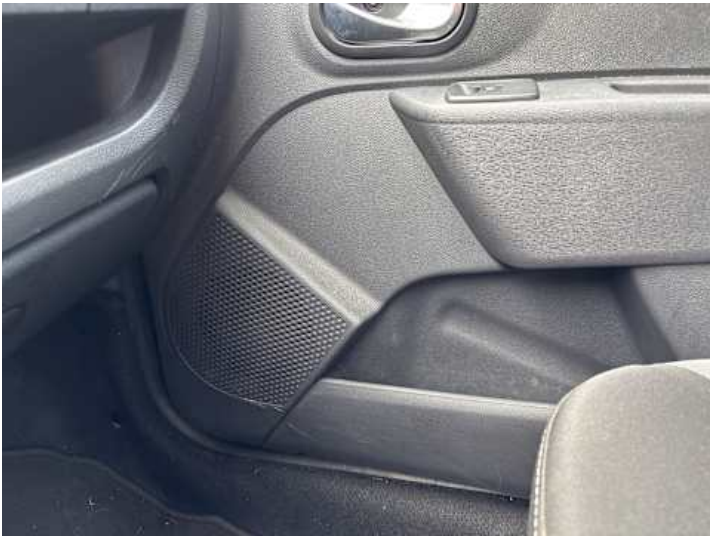
Innenraum (Diverse Schäden, Verschmutzung)

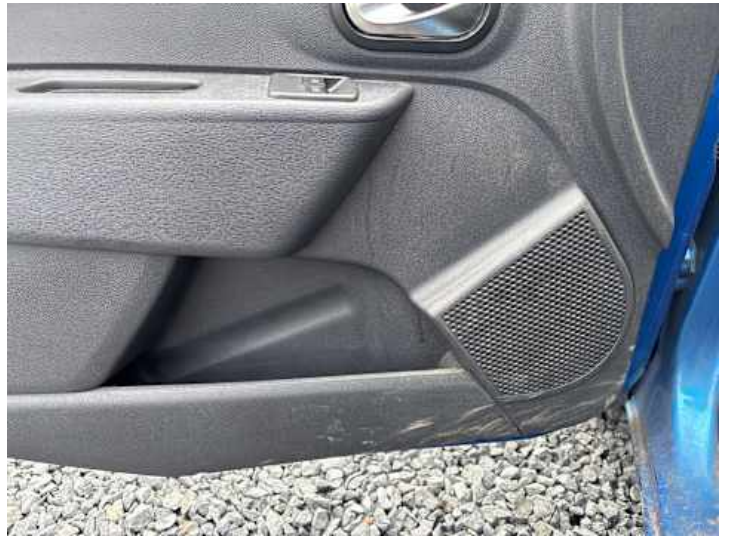
Innenraum (Diverse Schäden, Verschmutzung)

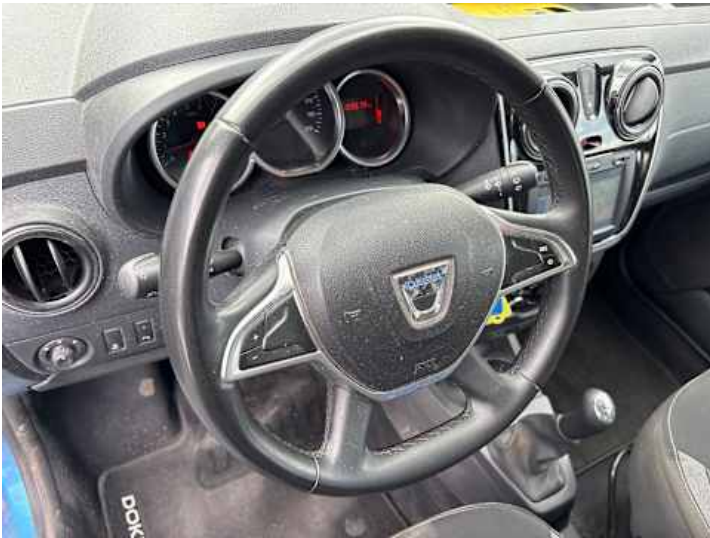
Innenraum (Diverse Schäden, Verschmutzung)

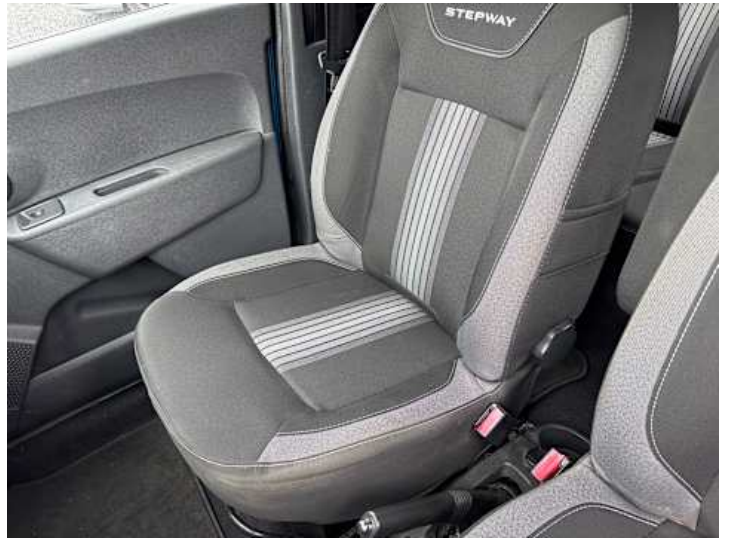
Innenraum (Diverse Schäden, Verschmutzung)

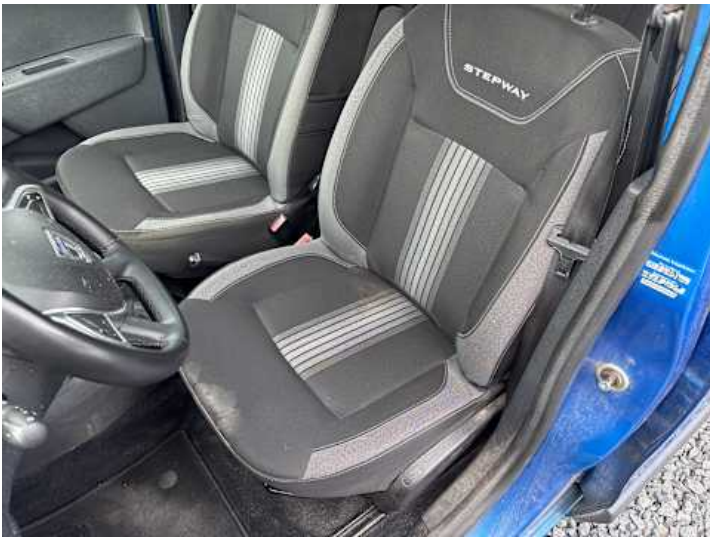
Innenraum (Diverse Schäden, Verschmutzung)

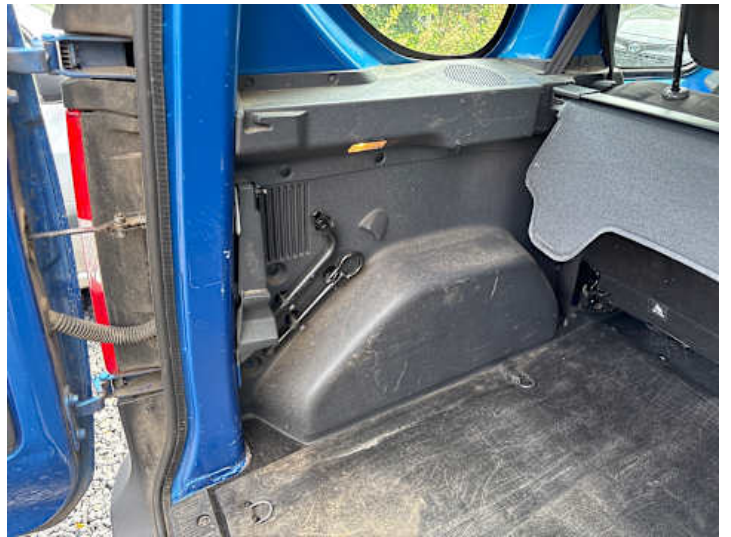
Innenraum (Diverse Schäden, Kratzer)

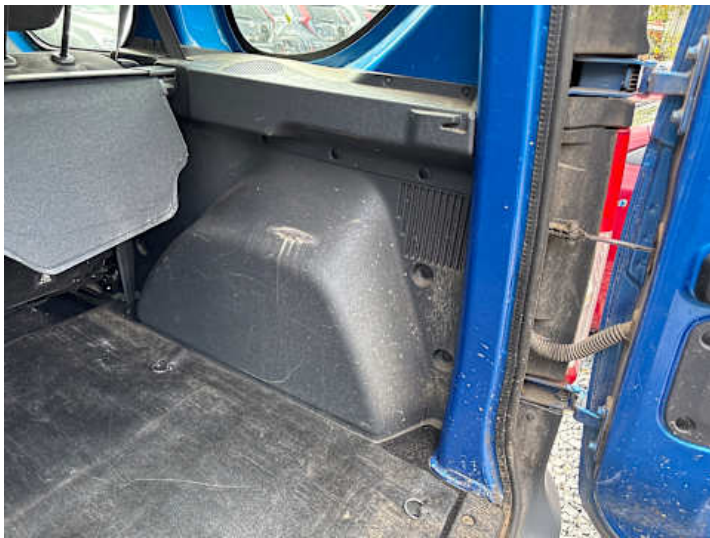
Innenraum (Diverse Schäden, Kratzer)

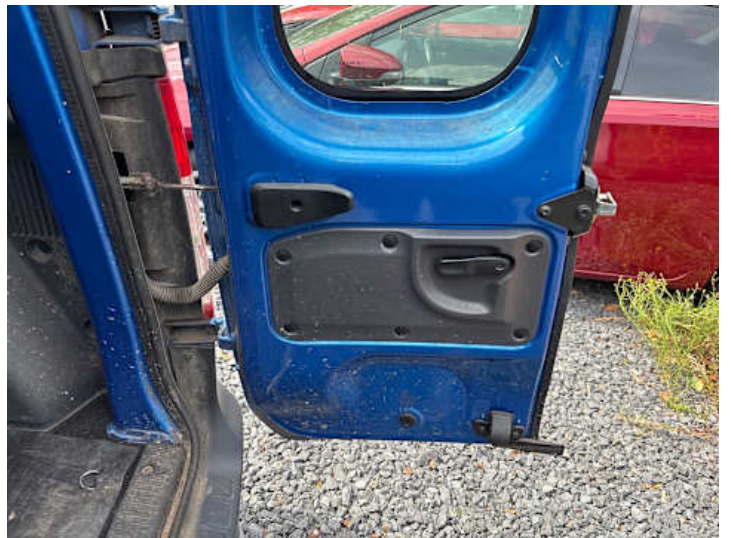
Innenraum (Diverse Schäden, Kratzer)

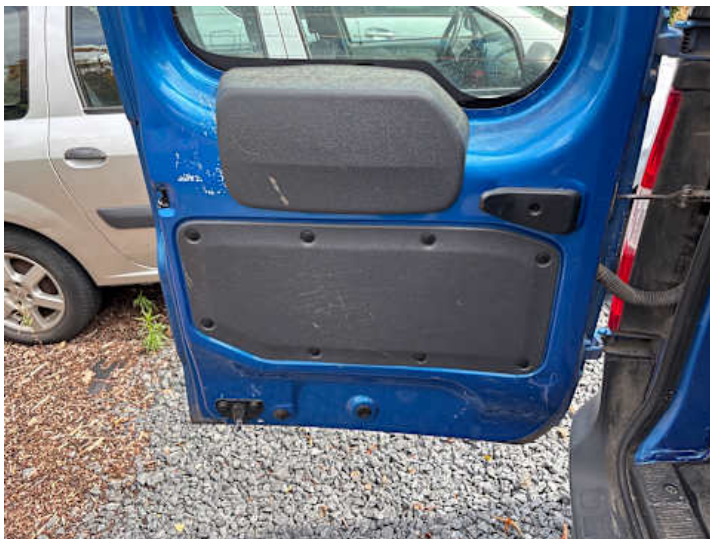
Innenraum (Diverse Schäden, Kratzer)

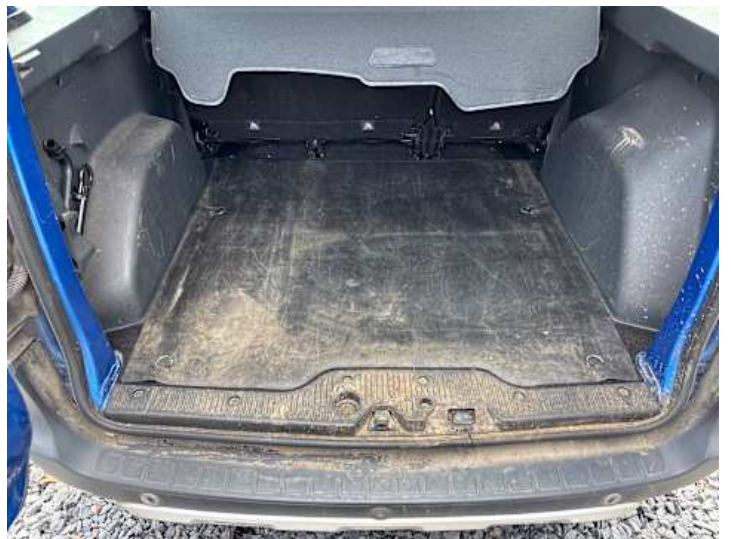
Innenraum (Diverse Schäden, Kratzer)

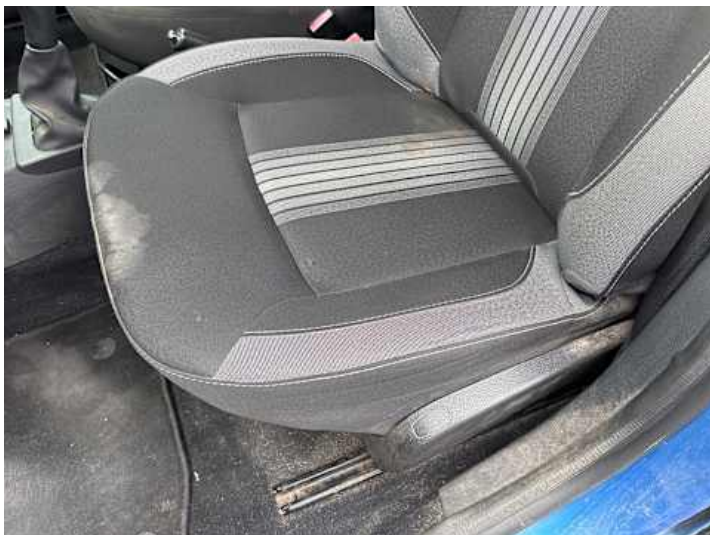
Innenraum (Brandloch)

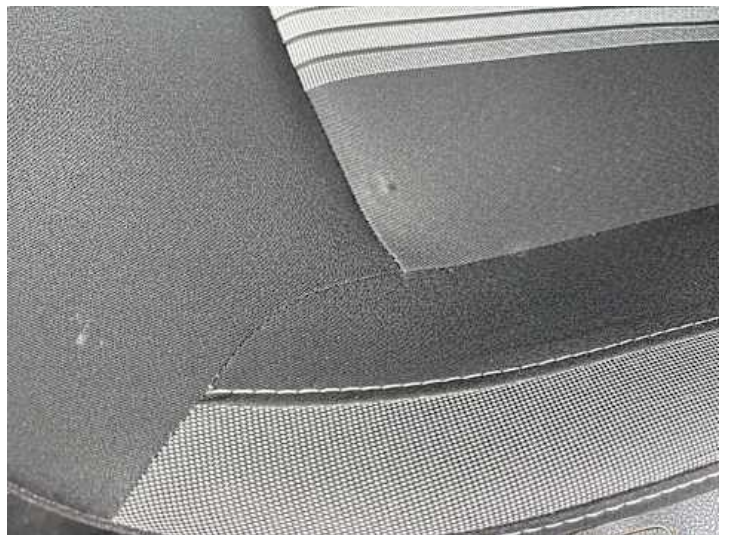
Innenraum (Brandloch)
