# Mercedes-Benz 311/315/317/319 CDI RWD L2

EZ 03/2021 | Kastenwagen | Diesel | Automatikgetriebe | 161.241km  
Besteuerung: Regelbesteuert (Österreich)  
Fahrzeugstandort: 23\*\*\*  
Fahrzeug aufgenommen am: 05.08.2026

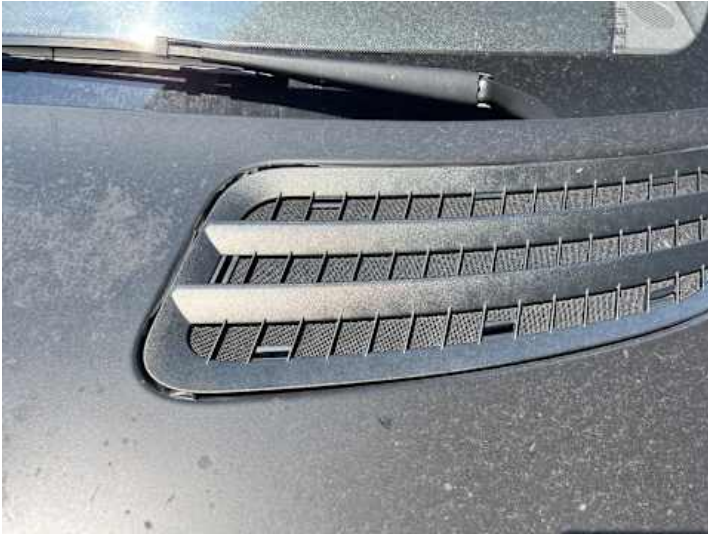
Motorhaube (Anderer Schaden): Folie löst sich

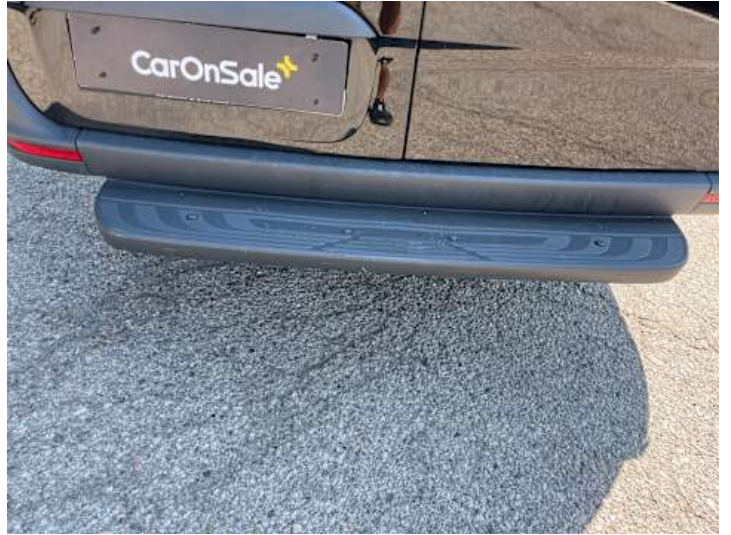
Stoßstange hinten (Kratzer)
