Mercedes-Benz 109/110/111/114 CDI FWD  
kompakt

EZ 05/2019 | Kastenwagen | Diesel | Schaltgetriebe | 52.346km  
Besteuerung: Regelbesteuert (Deutschland)  
Fahrzeugstandort: 83\*\*\*  
Fahrzeug aufgenommen am: 05.08.2026

Fahrzeugdaten

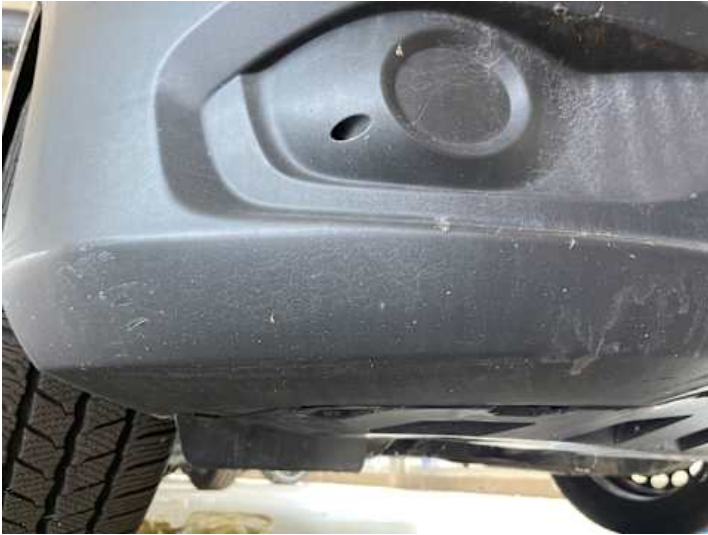
Stoßstange vorne (Kratzer)

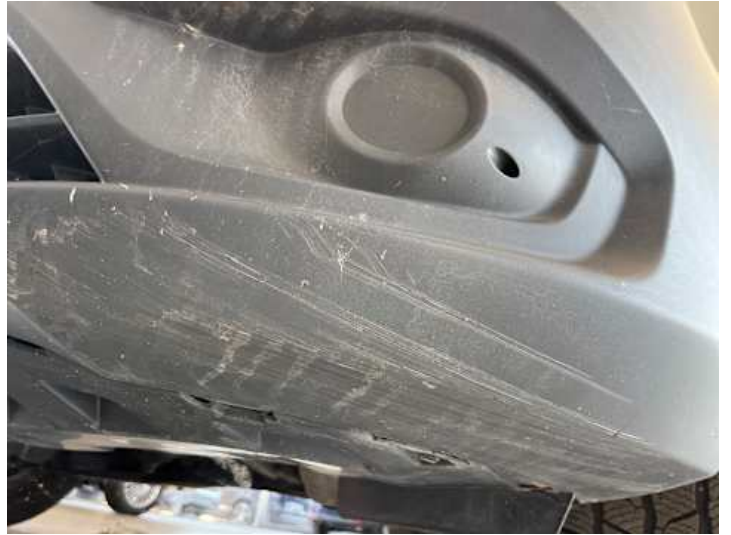
Stoßstange vorne (Kratzer)

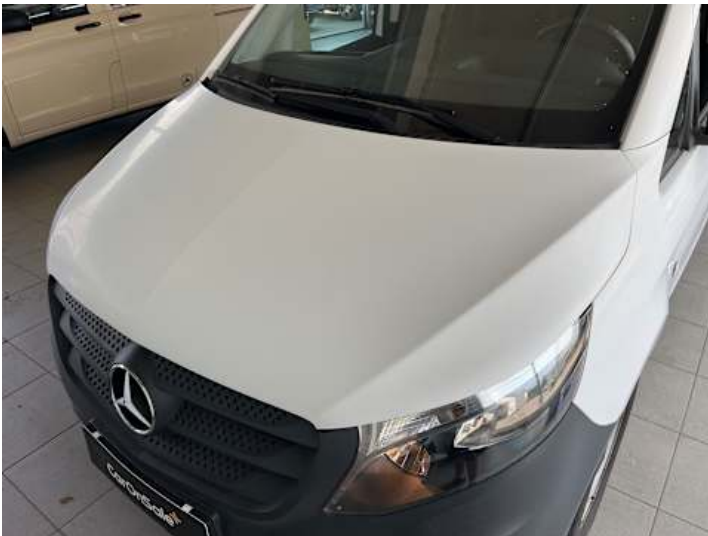
Motorhaube (Ausgeblichen/Matt)

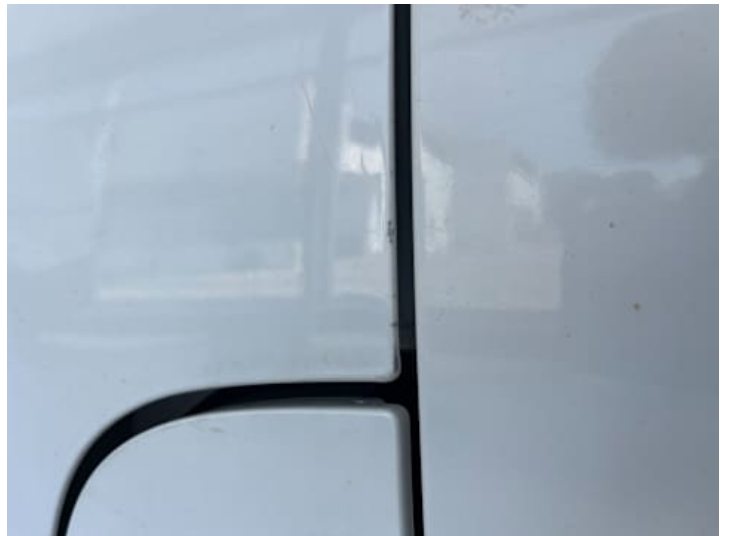
Fahrertür (Lackschaden)

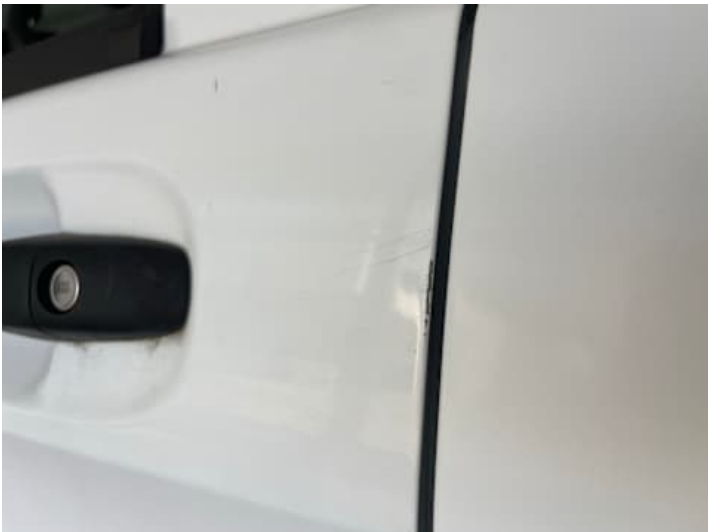
Fahrertür (Lackschaden)

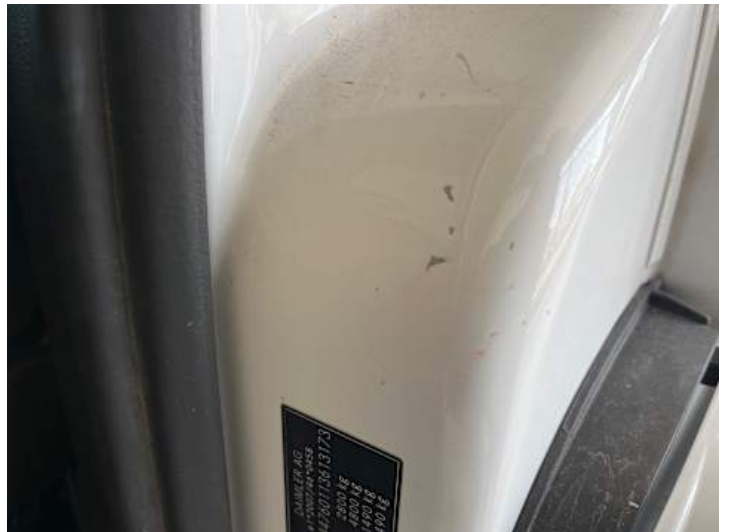
Fahrertür (Kratzer, Lackschaden)

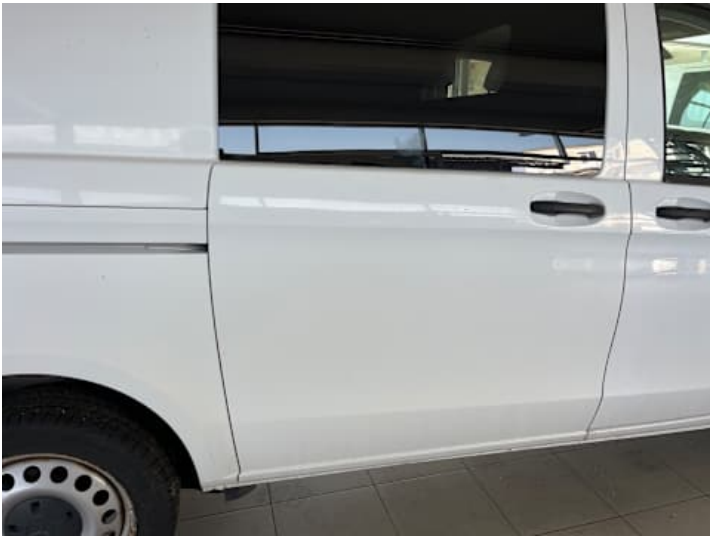
Türe hinten rechts (Ausgeblichen/Matt)

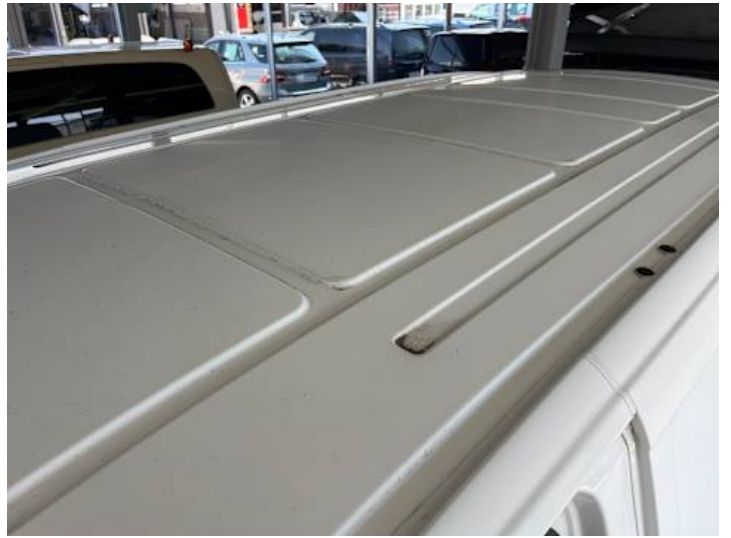
Dach (Ausgeblichen/Matt)

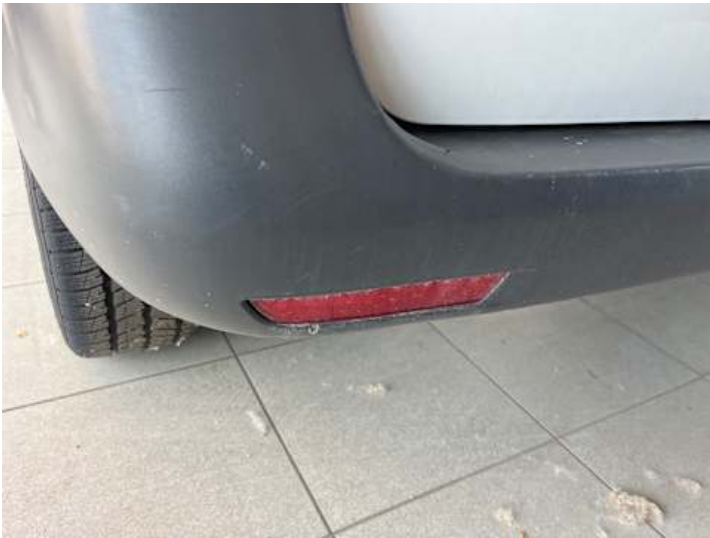
Stoßstange hinten (Kratzer, Verformung)

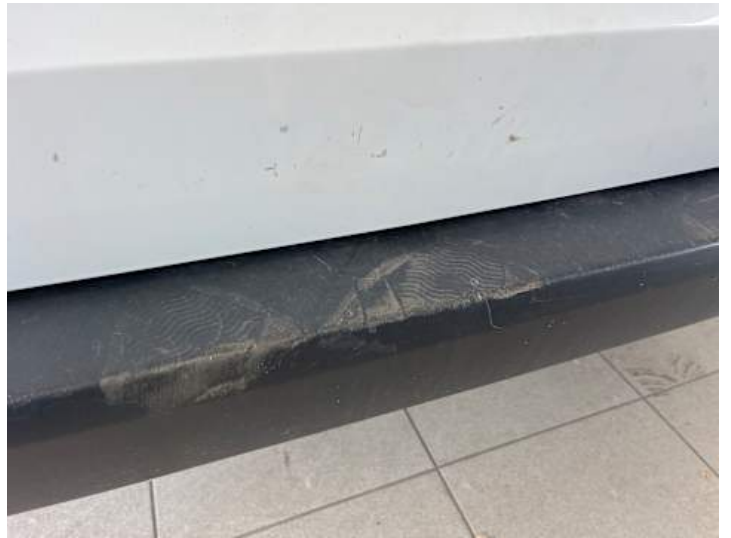
Stoßstange hinten (Kratzer, Verformung)

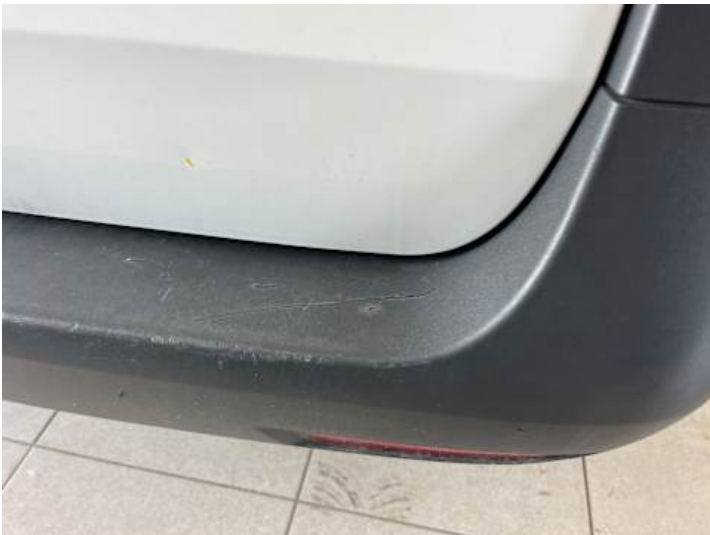
Stoßstange hinten (Kratzer, Verformung)

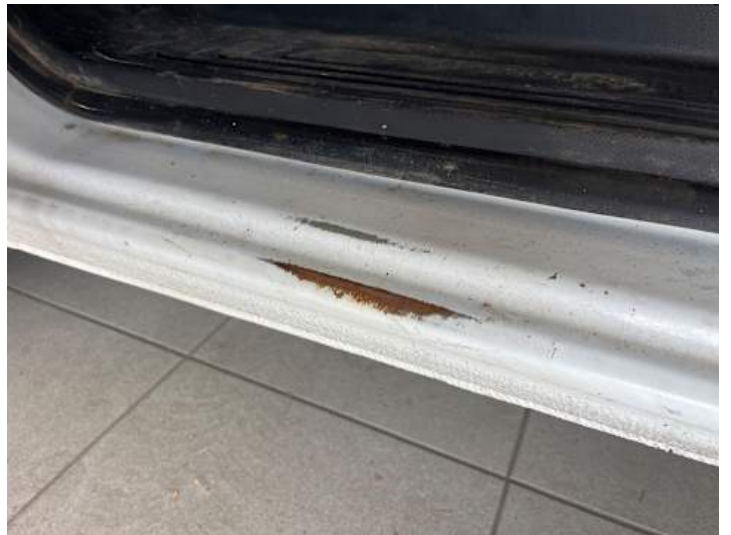
Schweller links (Rost, Lackschaden)

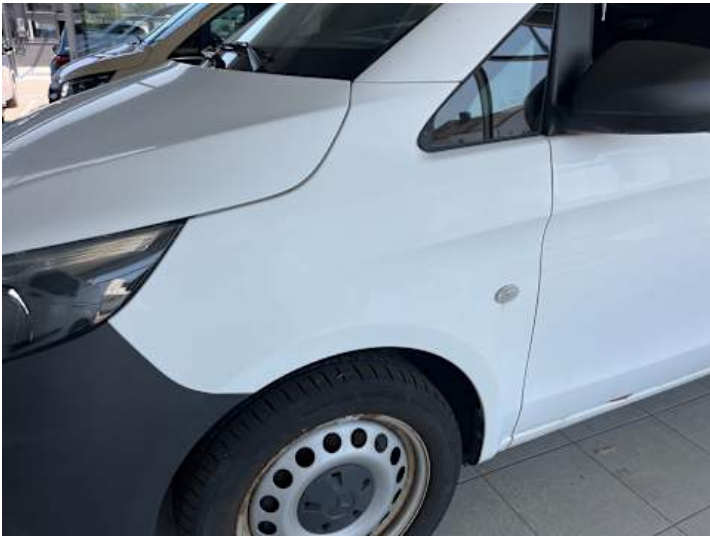
Kotflügel vorne links (Ausgeblichen/Matt)

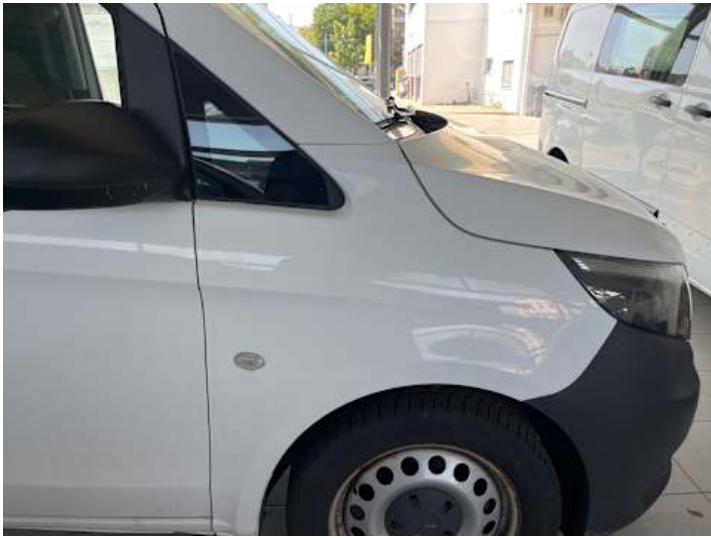
Kotflügel vorne rechts (Ausgeblichen/Matt)

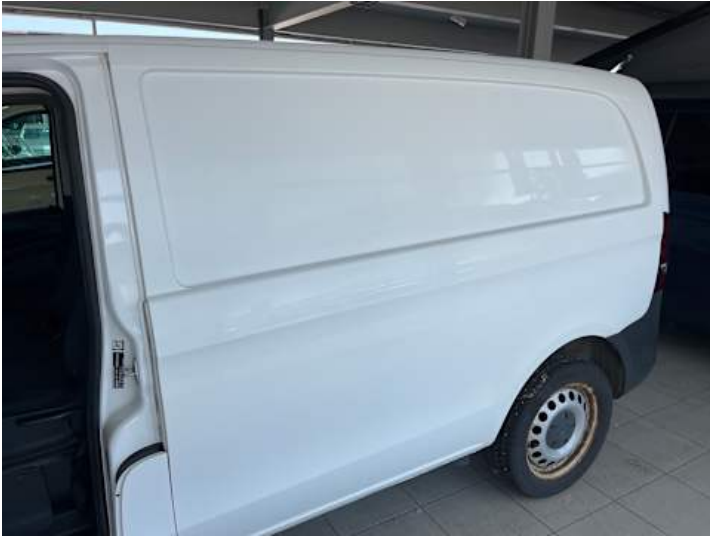
Seitenteil hinten links (Ausgeblichen/Matt)

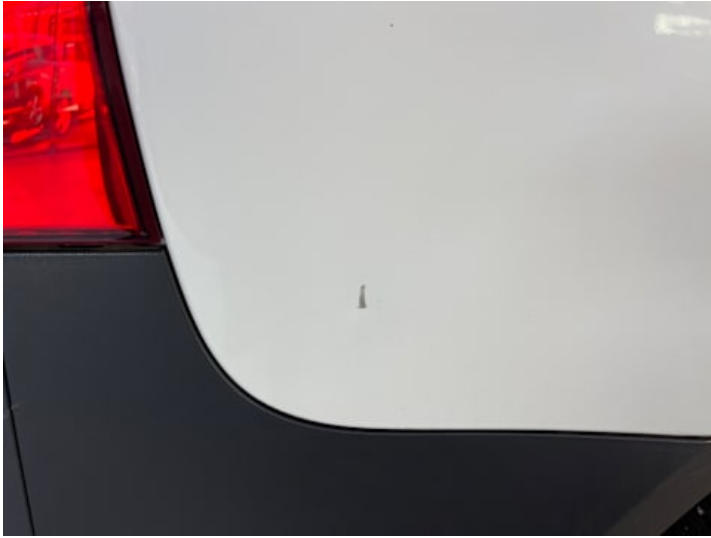
Seitenteil hinten rechts (Lackschaden, Rost)

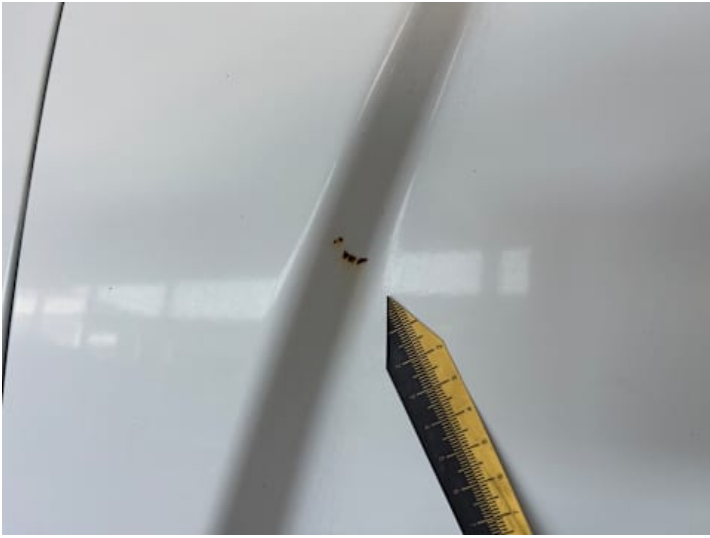
Seitenteil hinten rechts (Lackschaden, Rost)

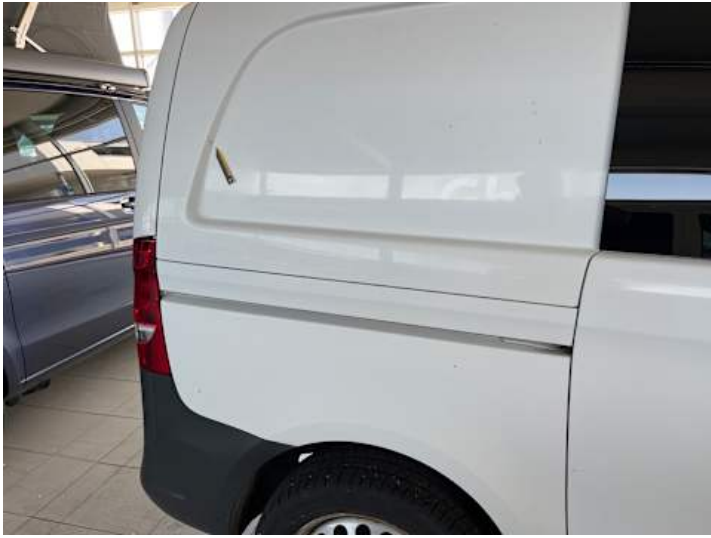
Seitenteil hinten rechts (Lackschaden, Rost)

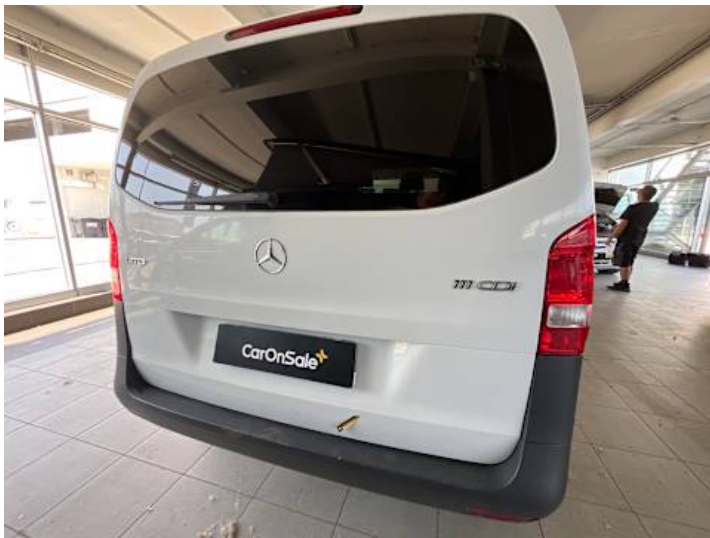
Heckklappe (Kratzer, Lackschaden)

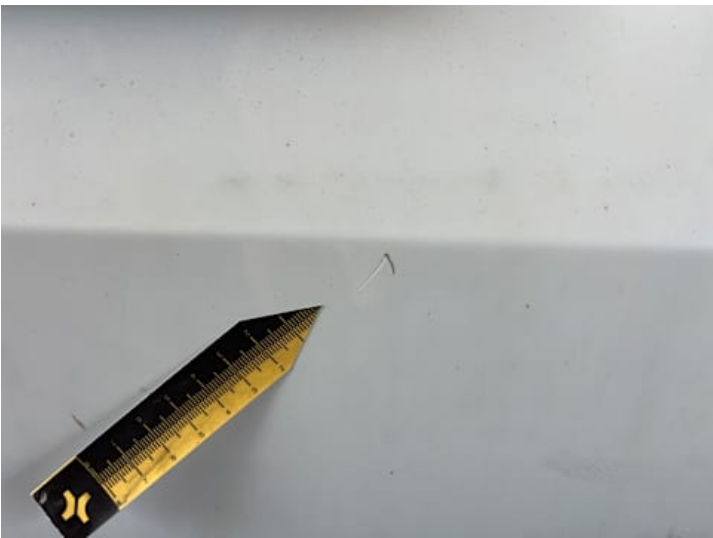
Heckklappe (Kratzer, Lackschaden)

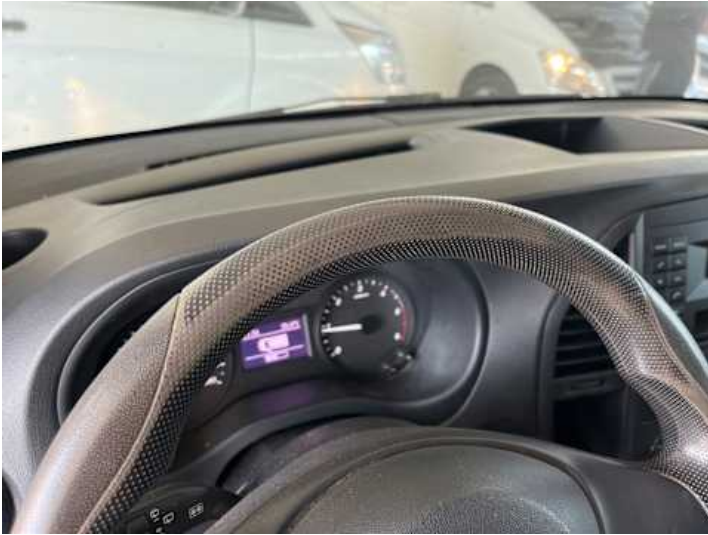
Innenraum (Diverse Schäden, Verschleiß)

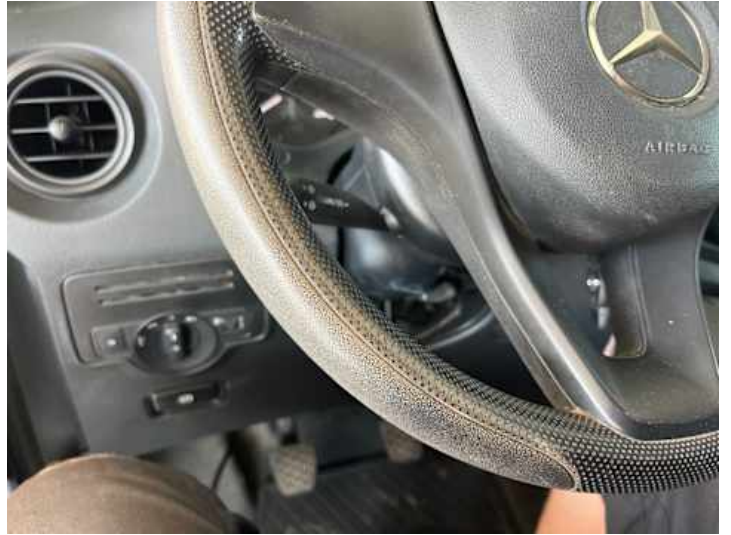
Innenraum (Diverse Schäden, Verschleiß)

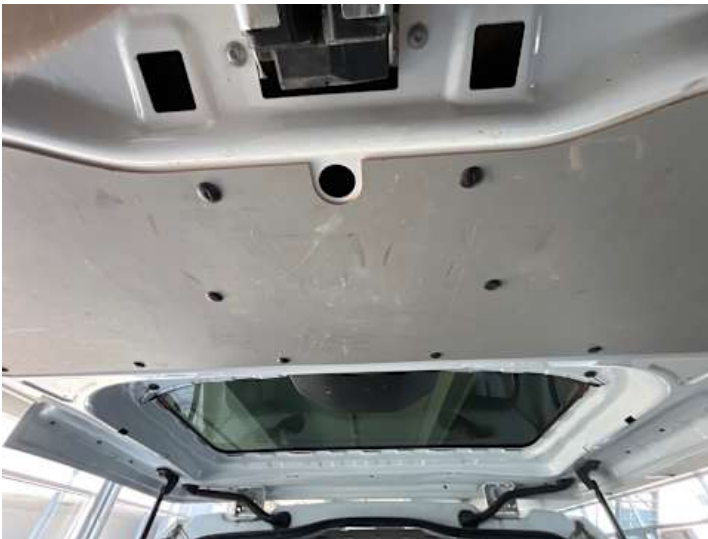
Innenraum (Diverse Schäden, Kratzer)

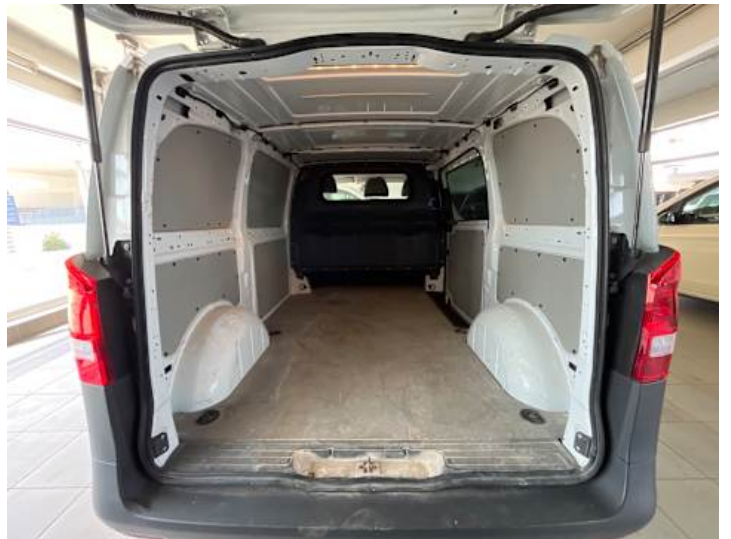
Innenraum (Diverse Schäden, Kratzer)
