## BMW 316 i

EZ 06/2001 | Limousine | Benzin | Schaltgetriebe | 330.043km  
Besteuerung: Differenzbesteuert (§25a UStG)  
Fahrzeugstandort: 49\*\*\*  
Fahrzeug aufgenommen am: 04.08.2026

# Hinweise zum Zustandsbericht

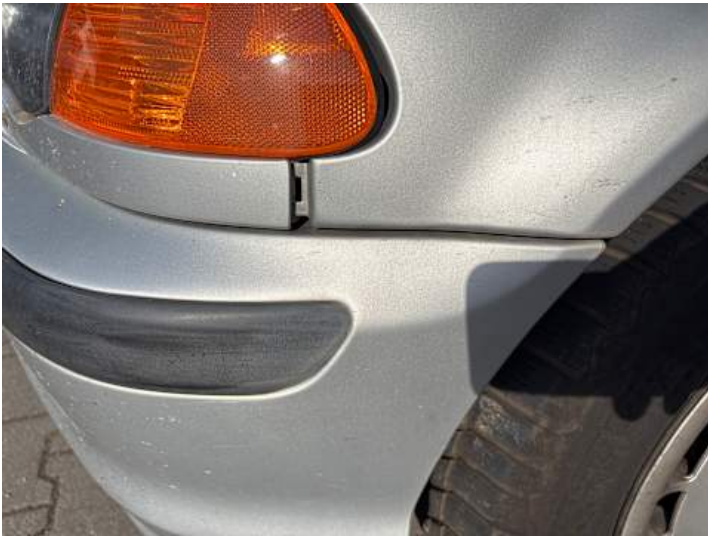
Stoßstange vorne (Spaltmaße ungenau)

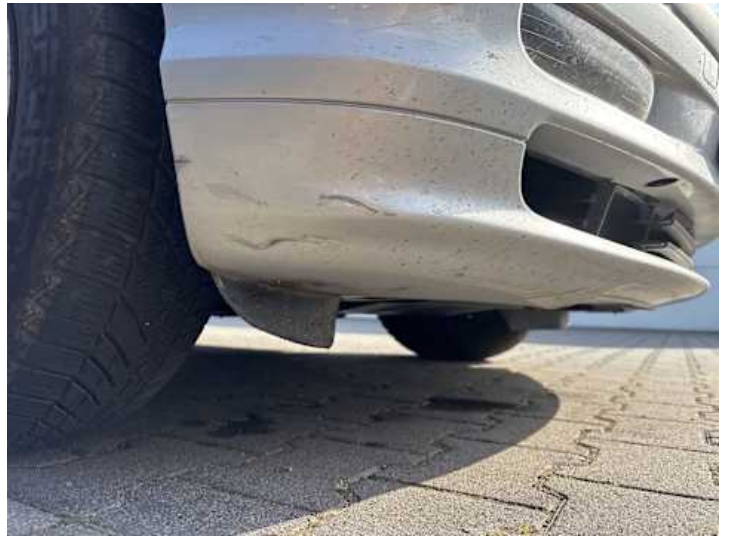
Stoßstange vorne (Lackschaden, Riss/Bruch)

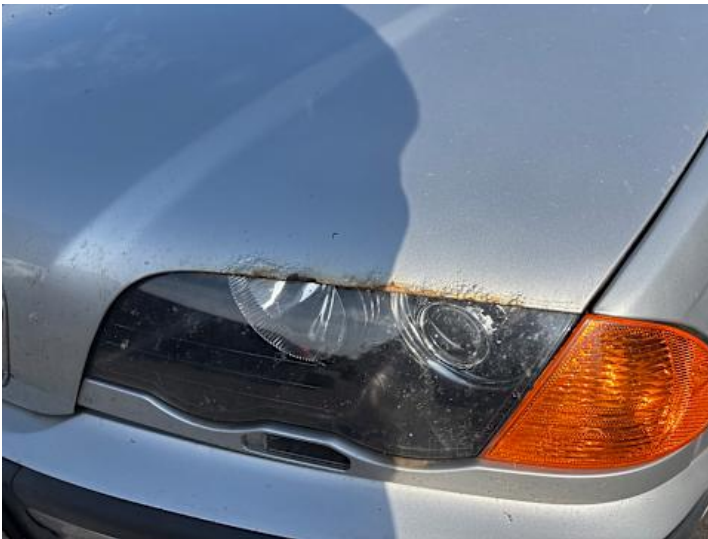
Motorhaube (Rost)

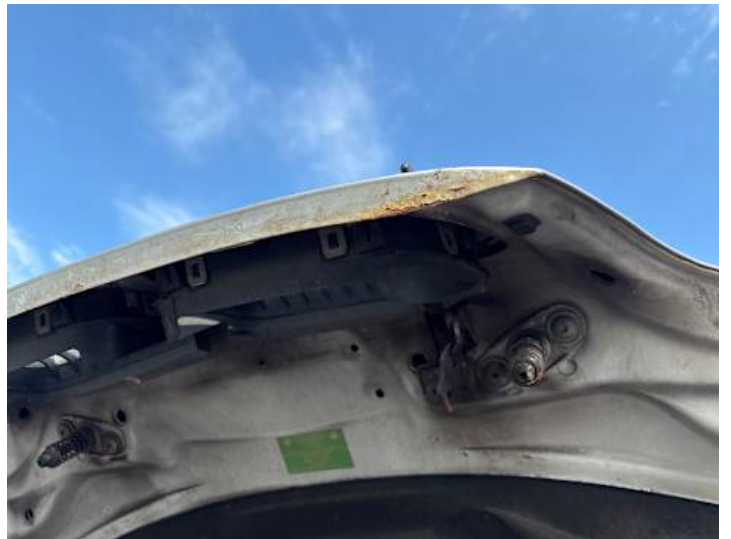
Motorhaube (Rost)

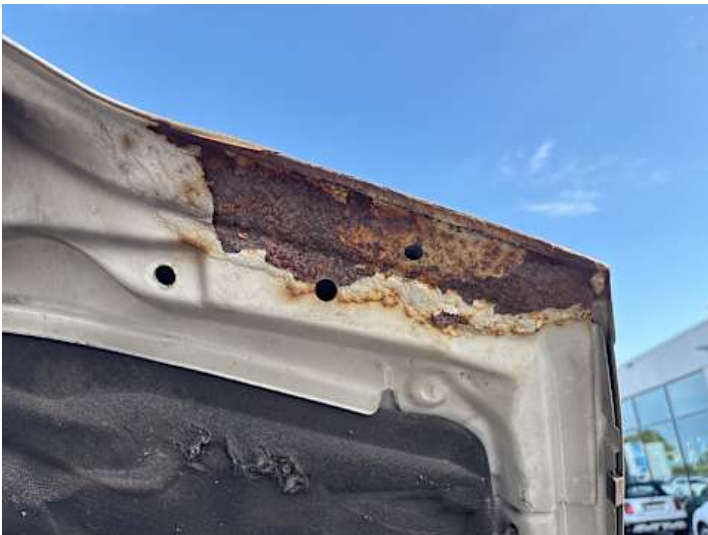
Motorhaube (Rost)

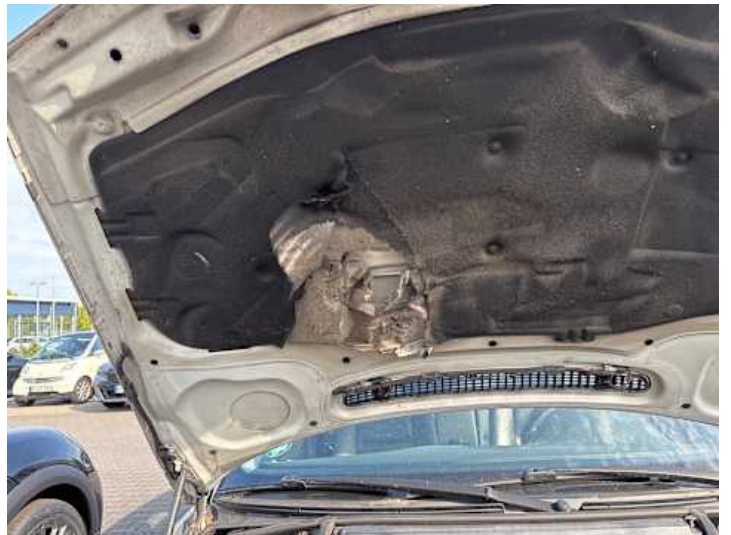
Motorhaube (Riss/Bruch)

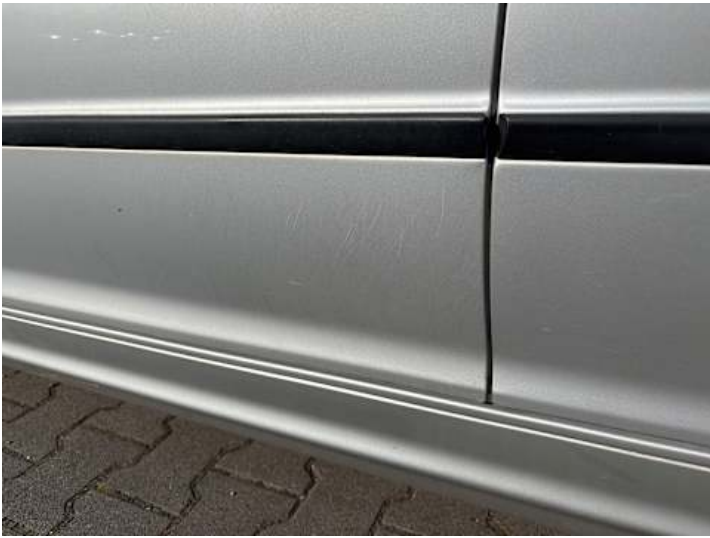
Fahrtür (Kratzer)

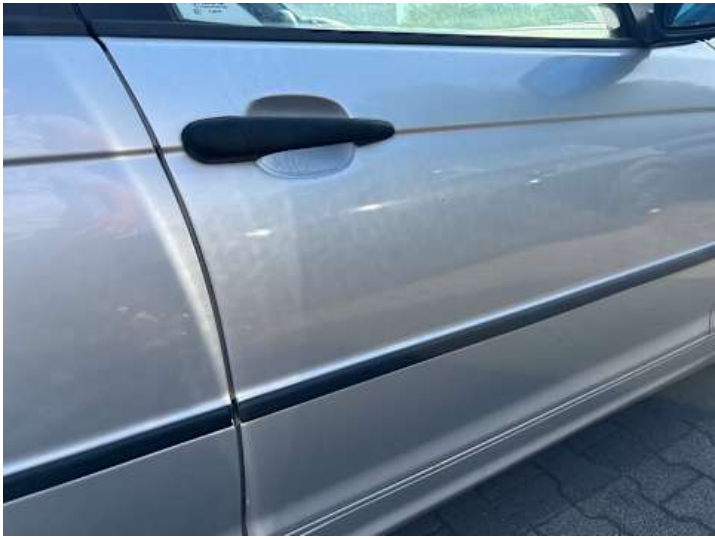
Beifahrtür (Kratzer)

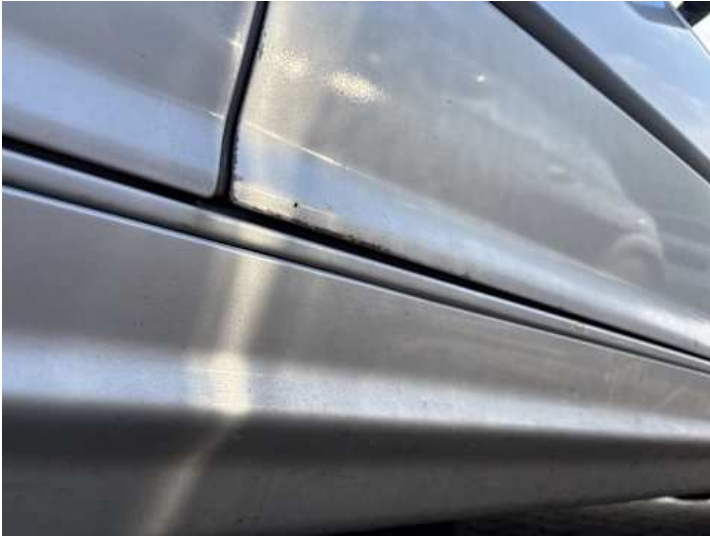
Beifahrtür (Rost)

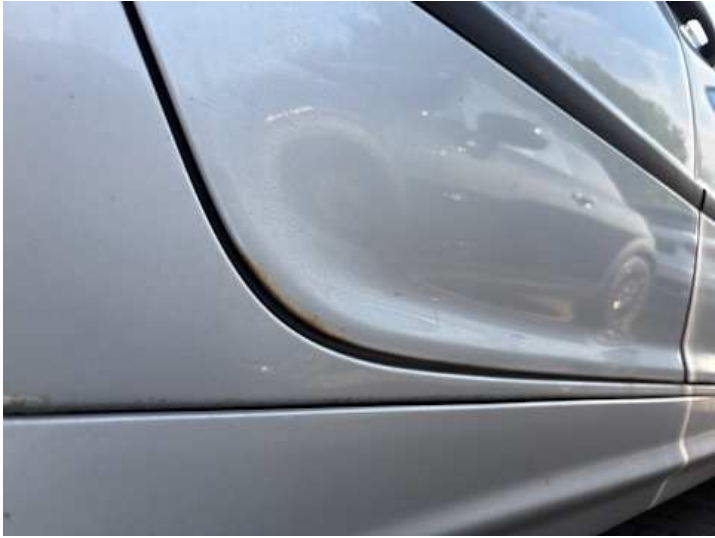
Türe hinten rechts (Rost)

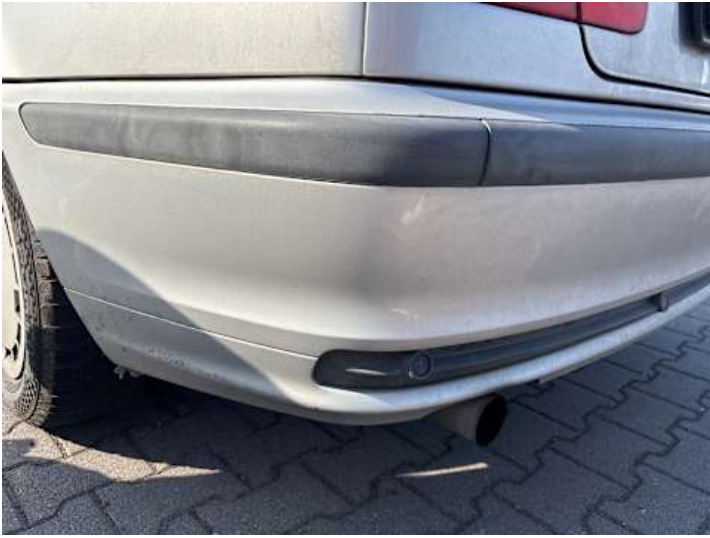
Stoßstange hinten (Lackschaden)

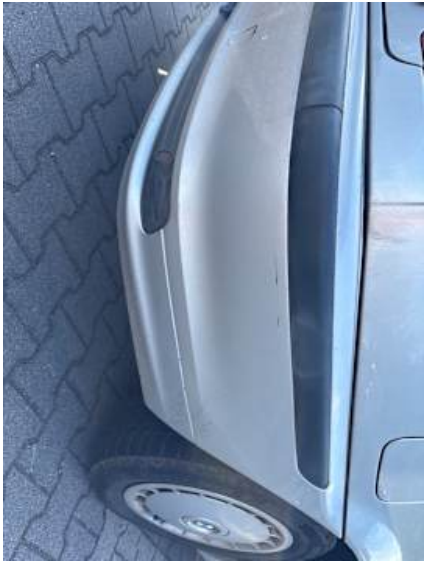
Stoßstange hinten (Lackschaden)

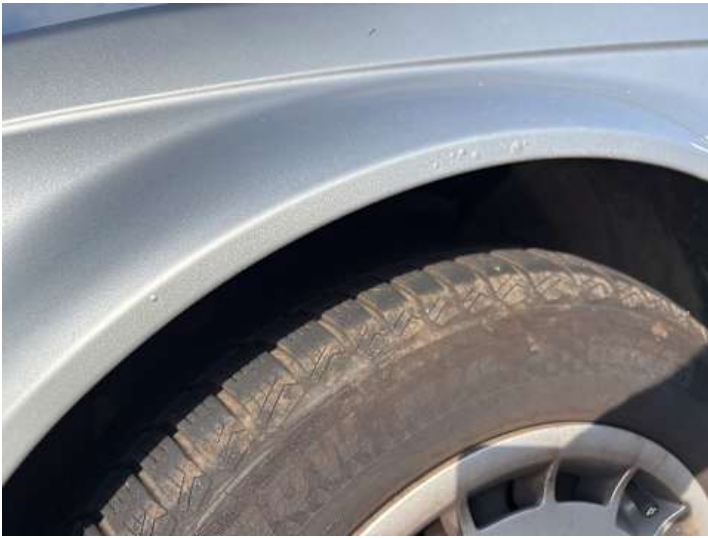
Kotflügel vorne links (Rost)

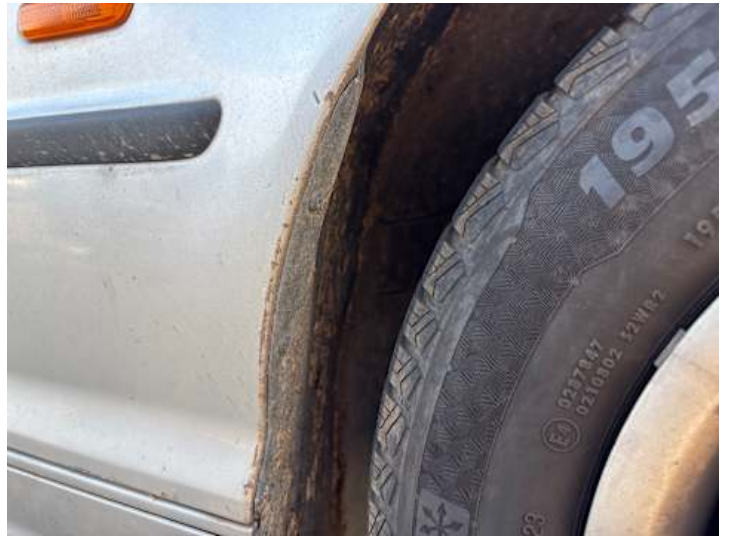
Kotflügel vorne rechts (Rost)

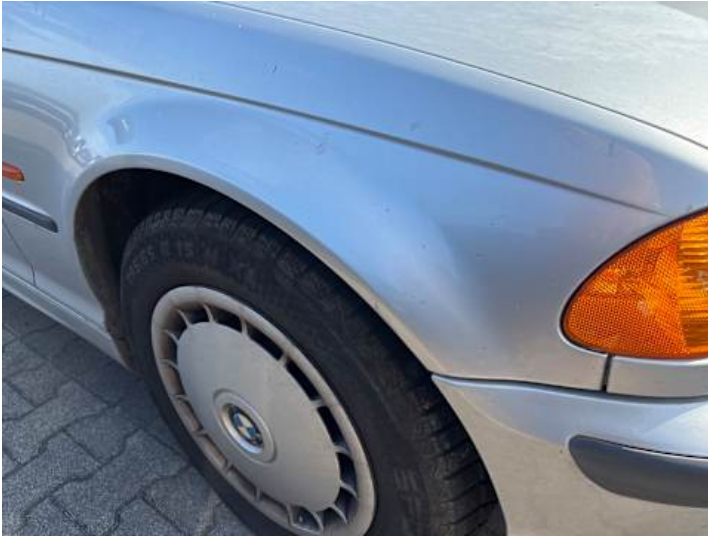
Kotflügel vorne rechts (Lackschaden)

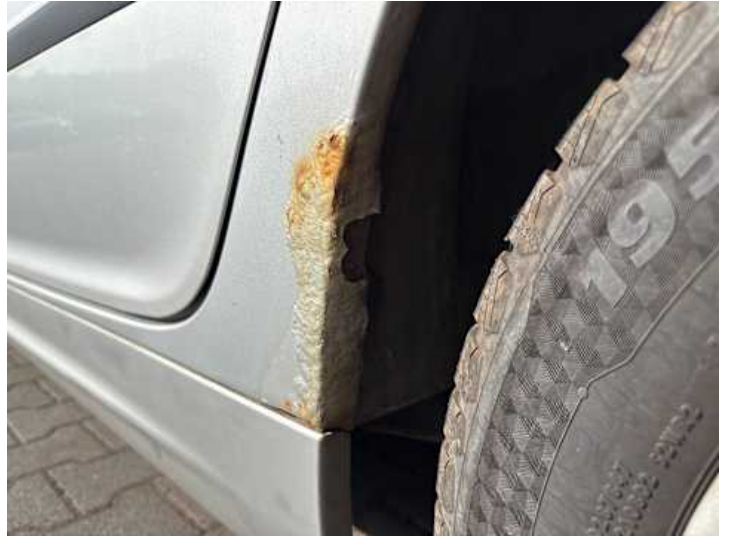
Seitenteil hinten links (Lackschaden, Rost)

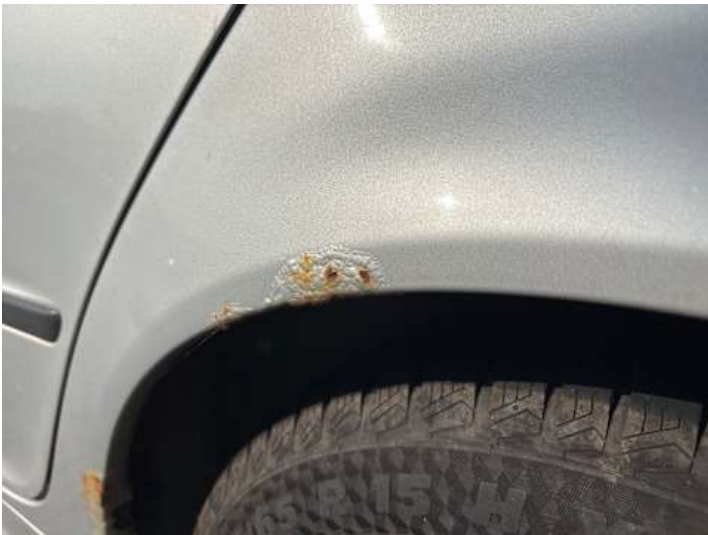
Seitenteil hinten links (Lackschaden, Rost)

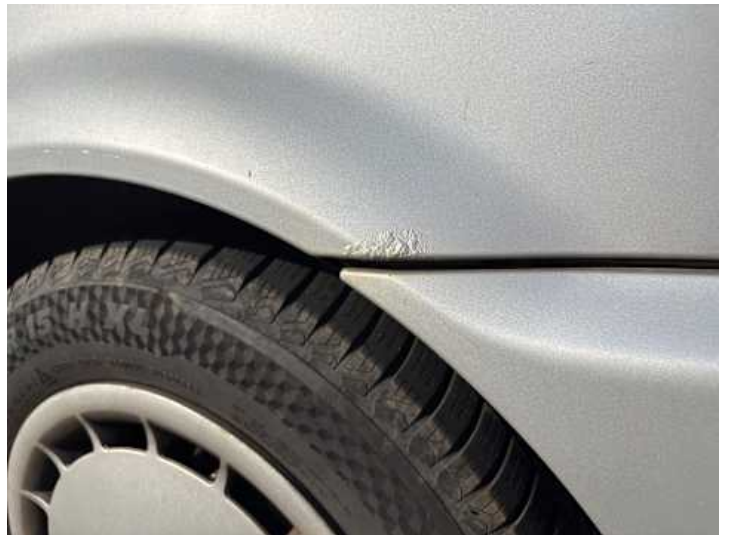
Seitenteil hinten links (Lackschaden, Rost)

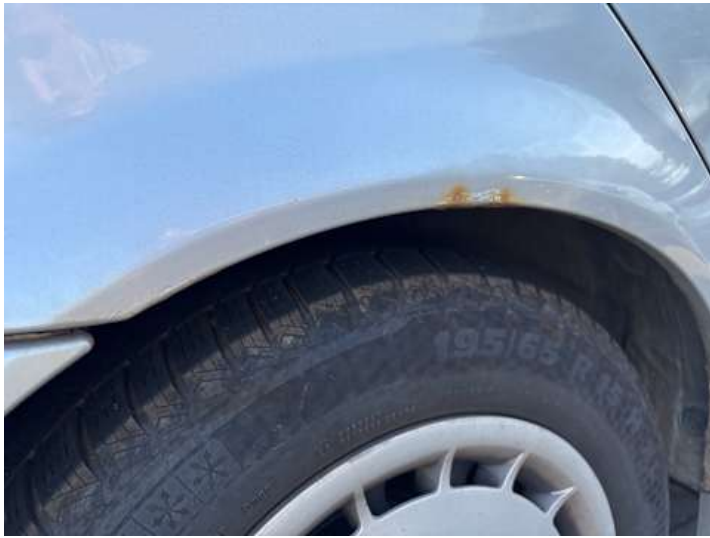
Seitenteil hinten rechts (Lackschaden, Rost)

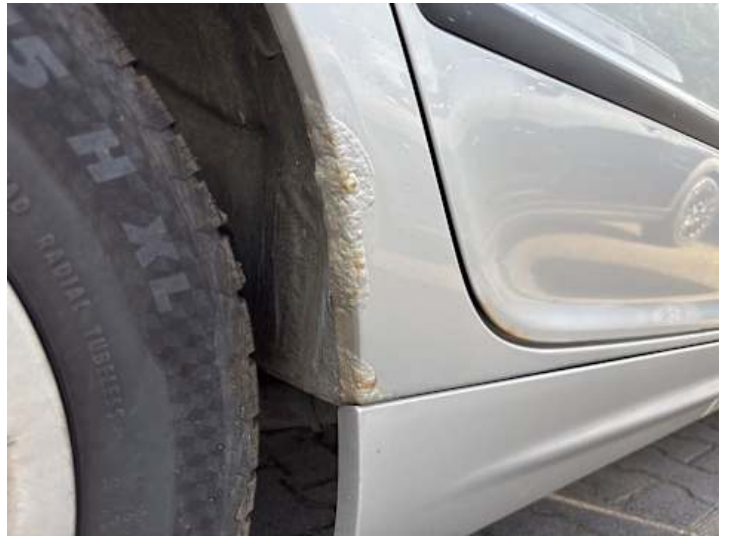
Seitenteil hinten rechts (Lackschaden, Rost)

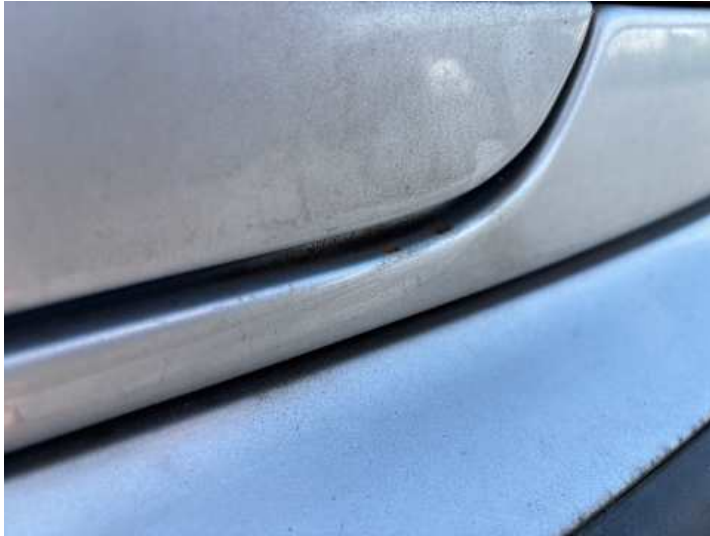
Heckklappe (Rost)

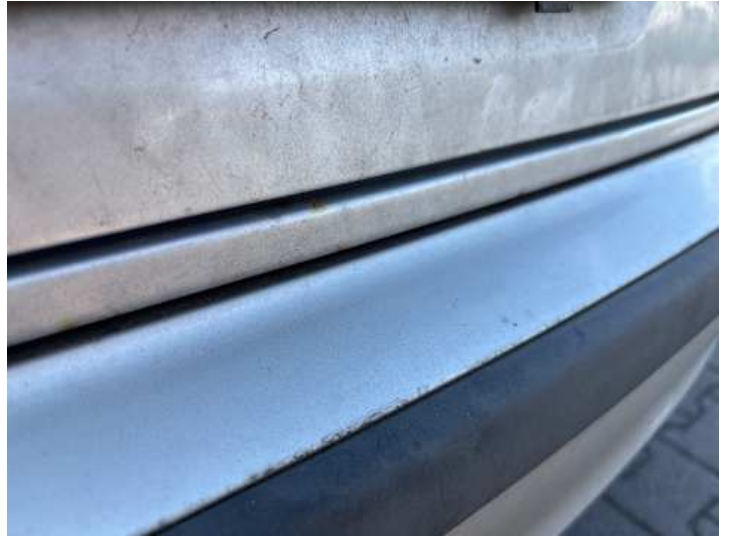
Heckklappe (Rost)

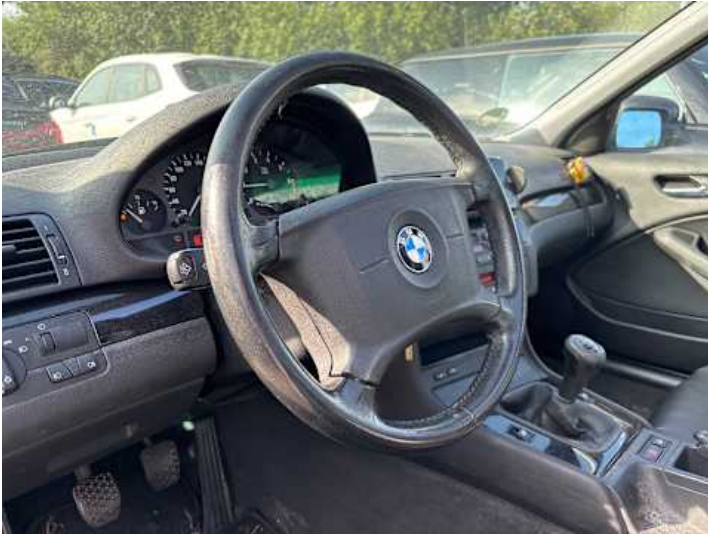
Innenraum (Verschleiß)

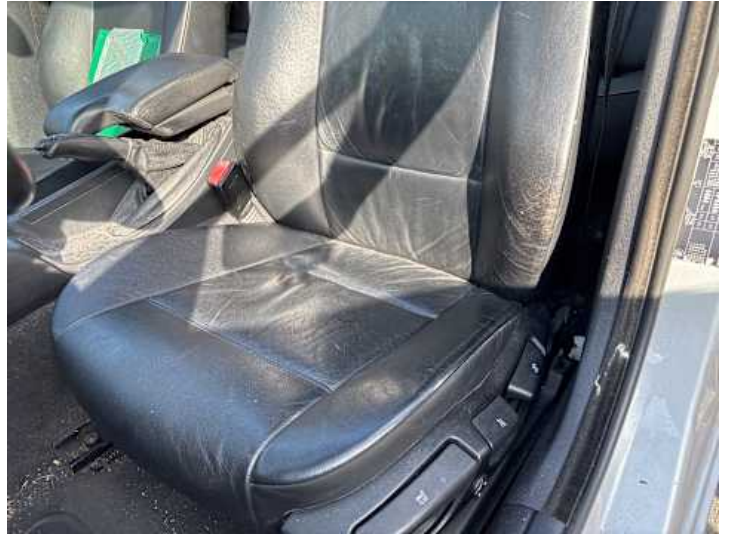
Innenraum (Verschleiß)

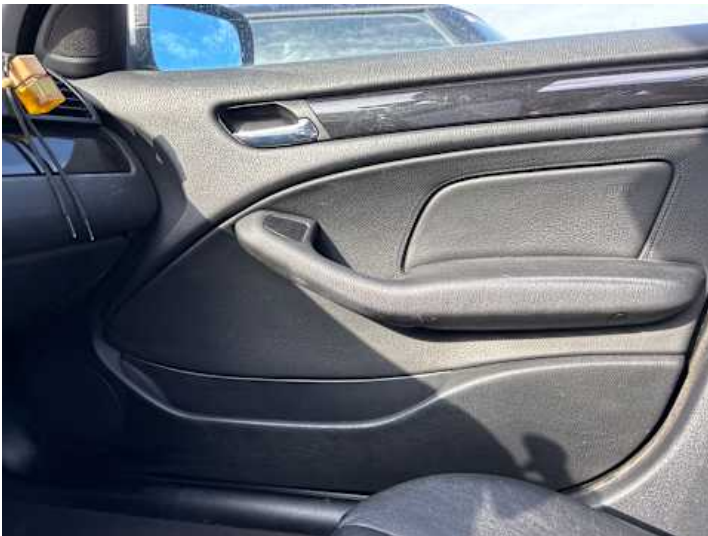
Innenraum (Verschleiß)

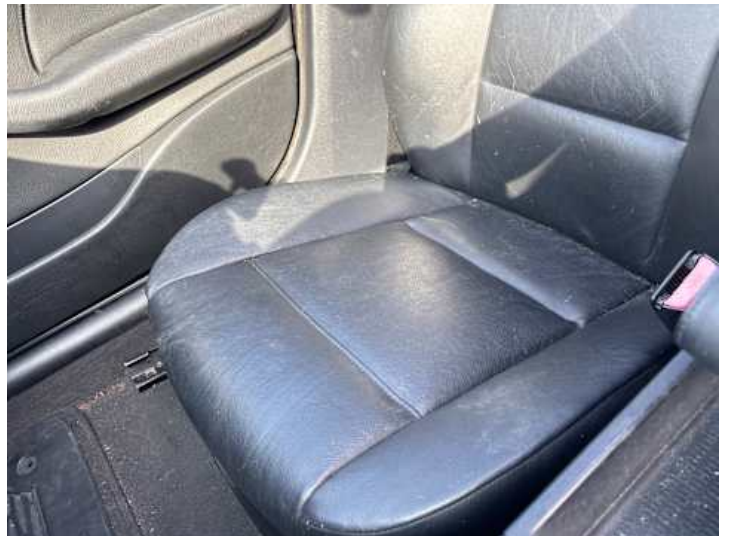
Innenraum (Verschleiß)

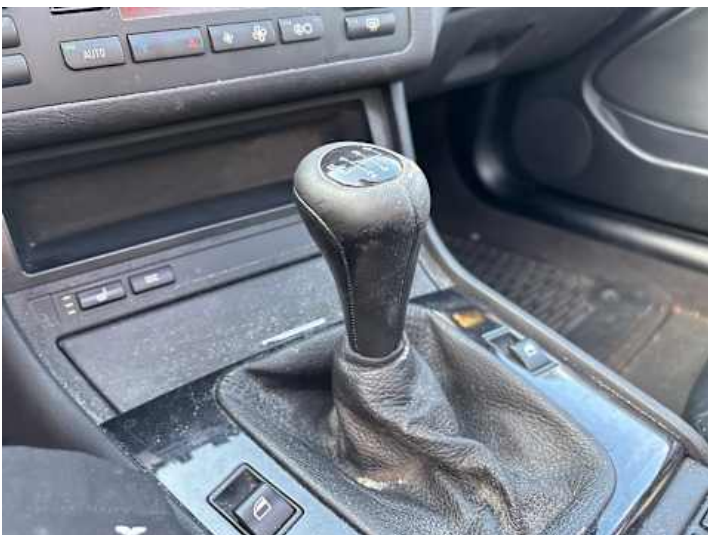
Innenraum (Verschleiß)
