## Mercedes-Benz A 150 5-türig

EZ 12/2004 | Limousine | Benzin | Schaltgetriebe | 121.414km  
Besteuerung: Differenzbesteuert (§25a UStG)  
Fahrzeugstandort: 48\*\*\*  
Fahrzeug aufgenommen am: 08.07.2026

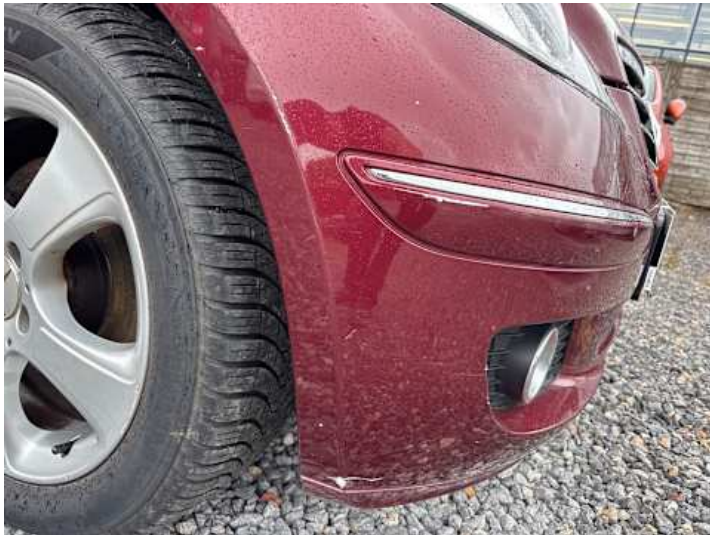
Stoßstange vorne (Kratzer, Lackschaden)

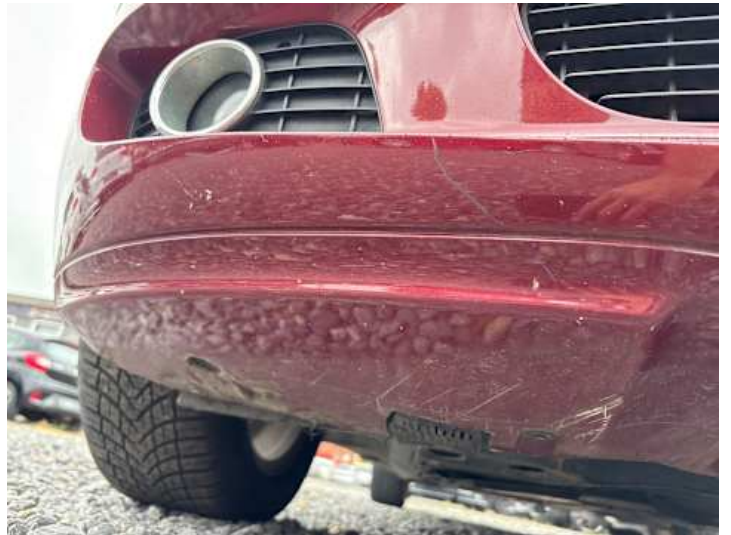
Stoßstange vorne (Kratzer, Lackschaden)

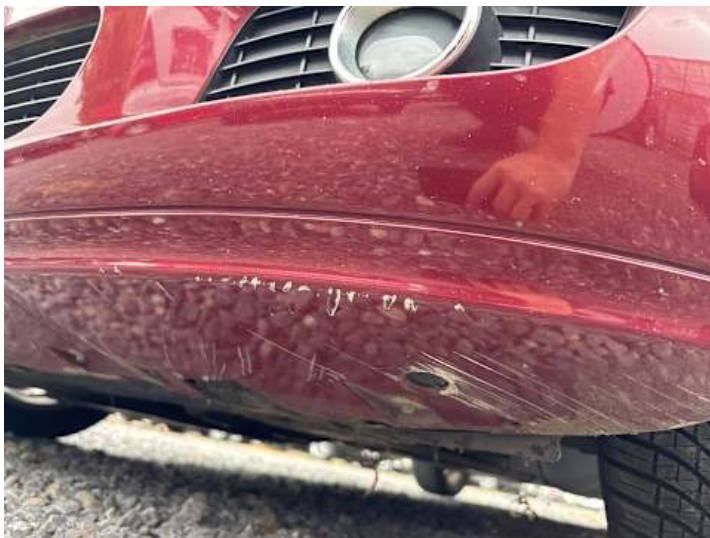
Stoßstange vorne (Kratzer, Lackschaden)

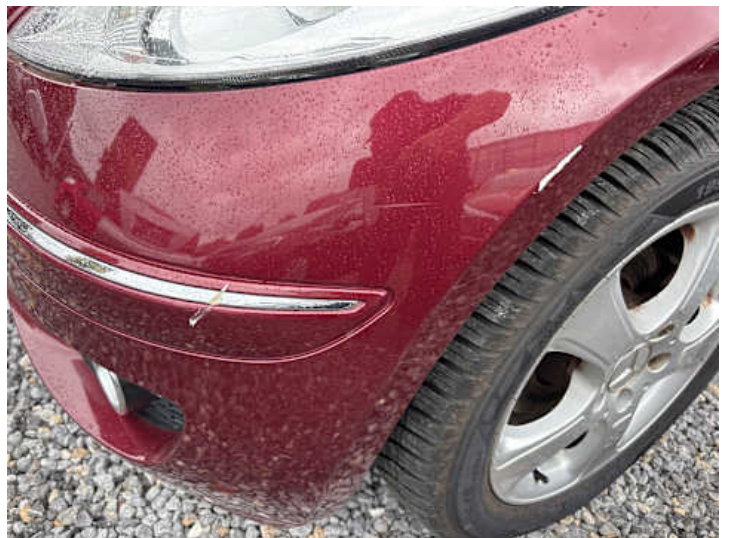
Stoßstange vorne (Kratzer, Lackschaden)

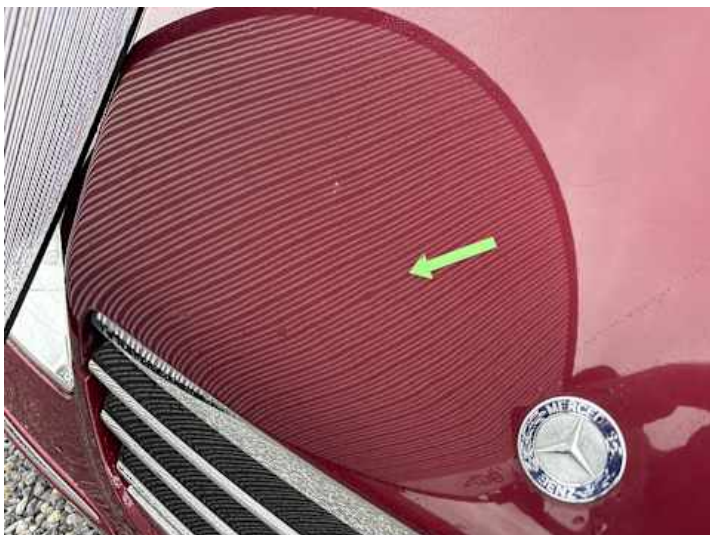
Motorhaube (Delle)

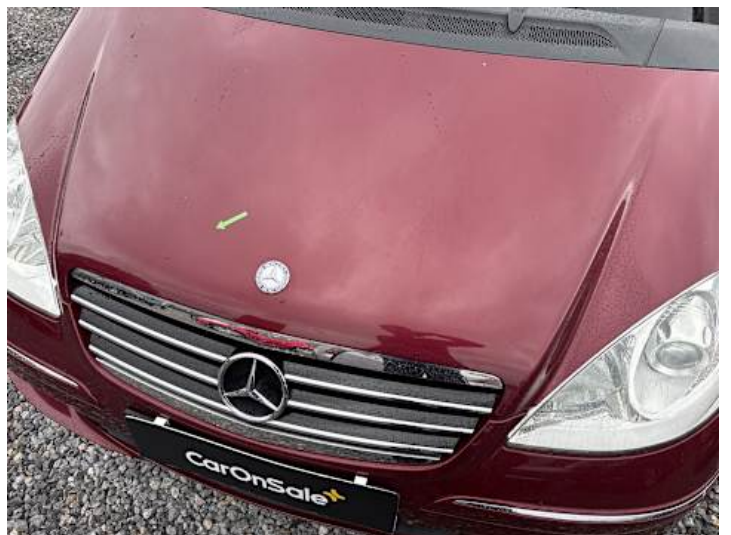
Motorhaube (Delle)

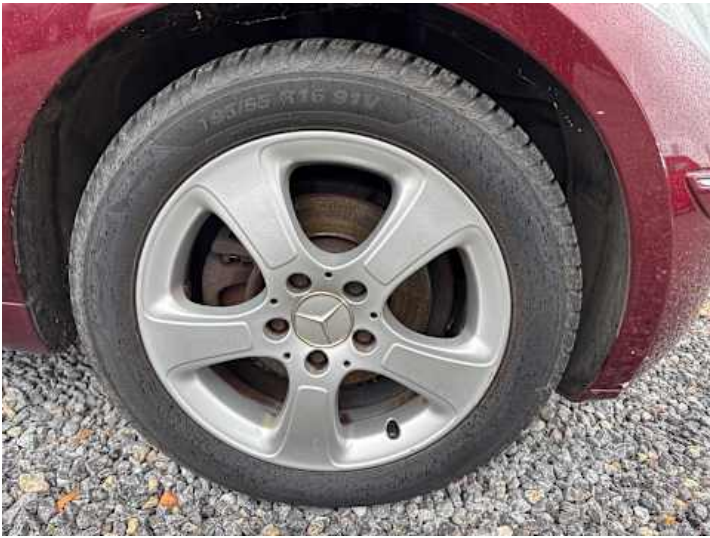
Rad (Kratzer)

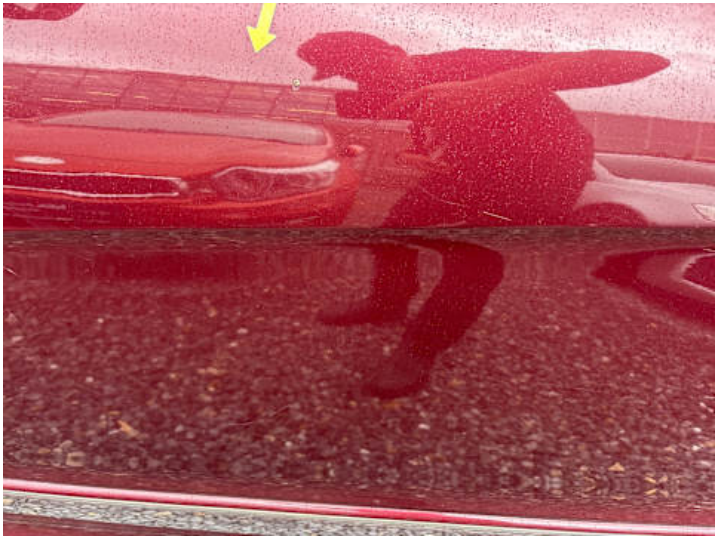
Fahrtür (Kratzer)

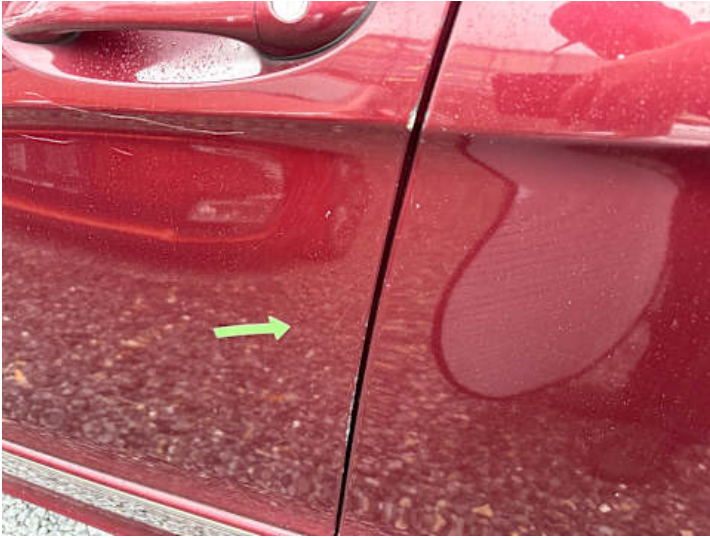
Fahrtür (Lackschaden)

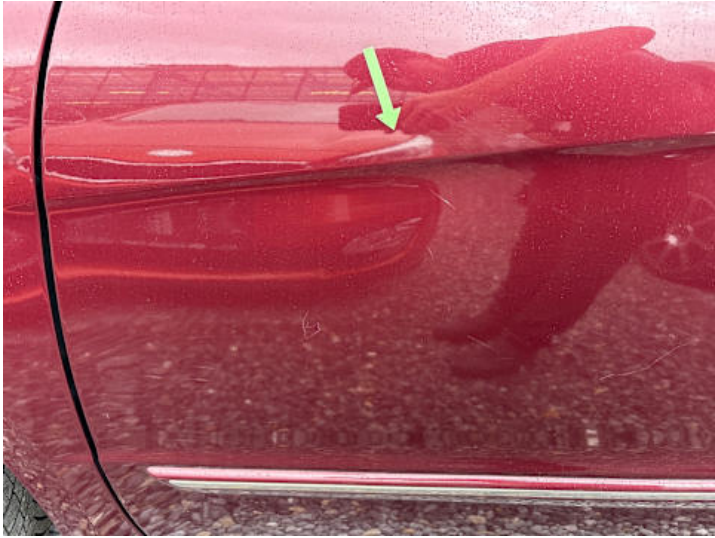
Fahrtür (Kratzer, Lackschaden)

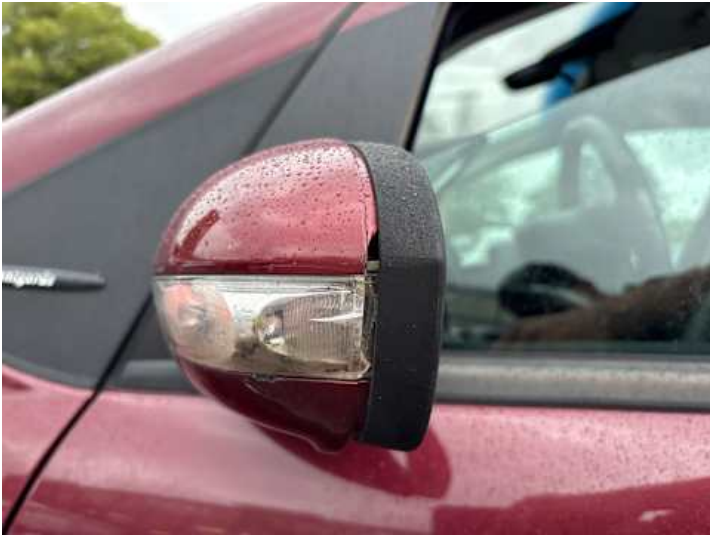
Fahrtür (Riss/Bruch)

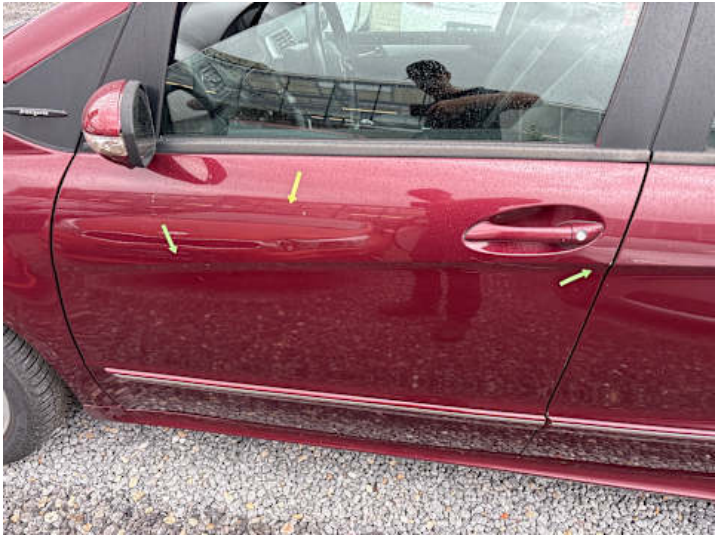
Fahrtür (Kratzer, Lackschaden, Delle, Riss/Bruch)

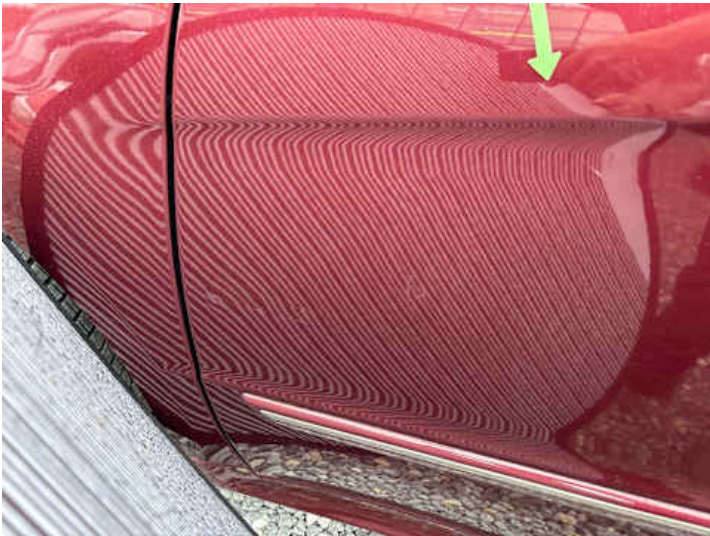
Fahrtür (Delle)

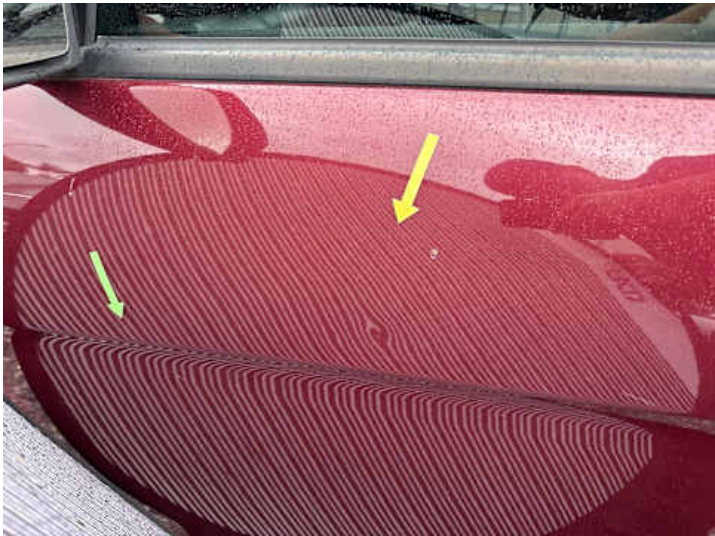
Fahrtür (Delle)

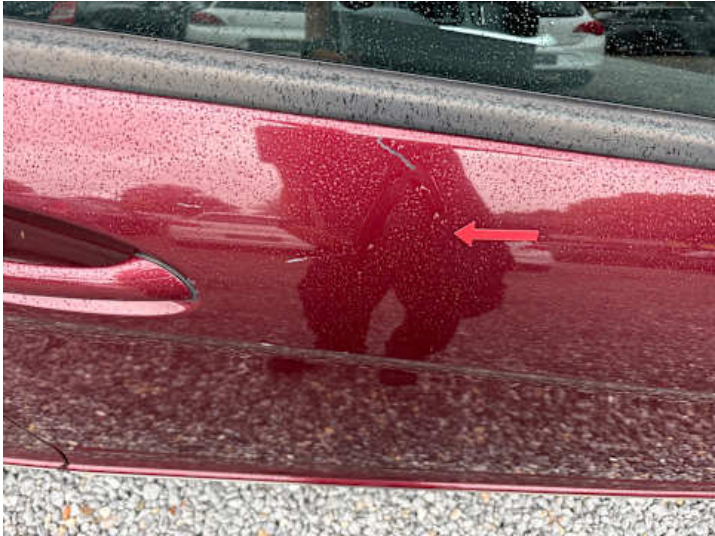
Beifahrtür (Kratzer, Lackschaden)

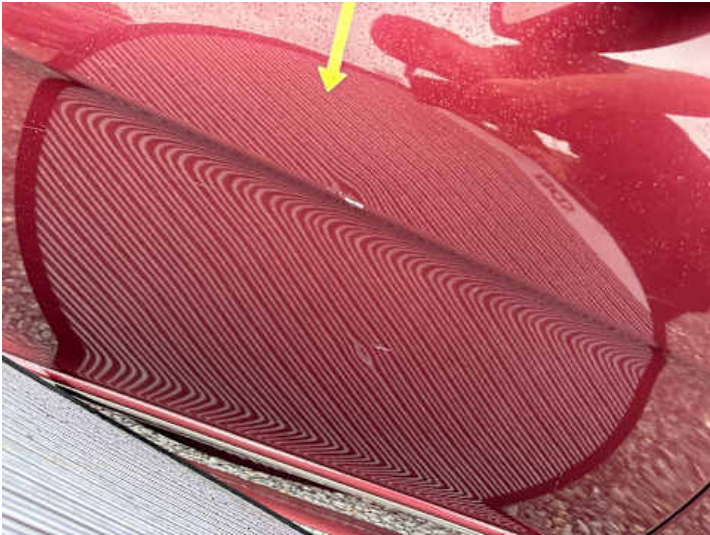
Beifahrtür (Kratzer, Lackschaden, Delle)

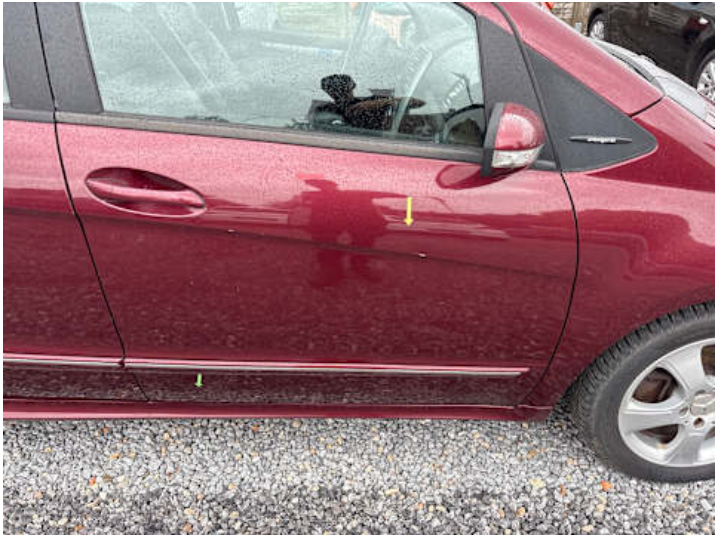
Beifahrtür (Kratzer, Lackschaden, Delle)

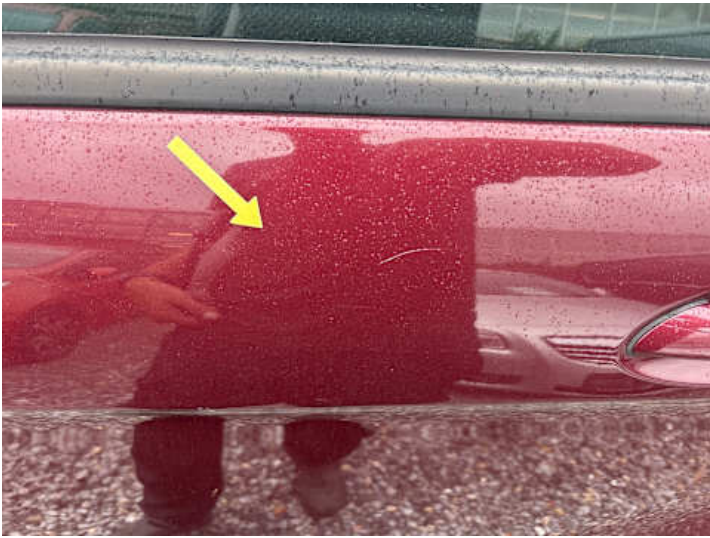
Türe hinten links (Kratzer, Lackschaden)

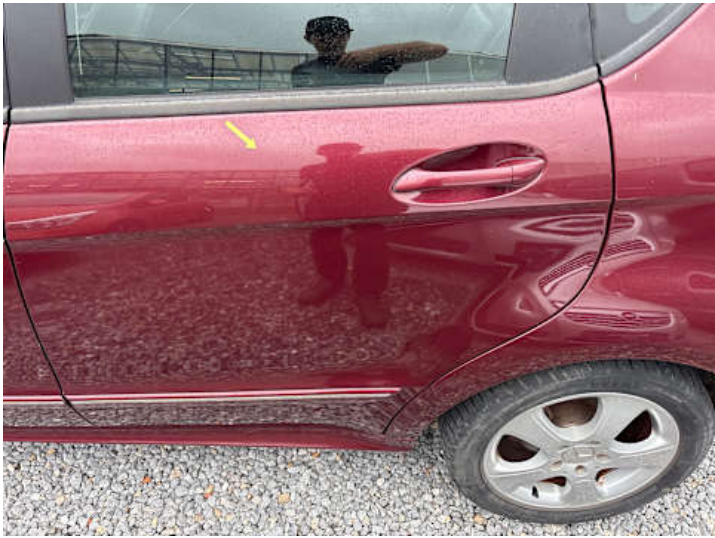
Türe hinten links (Kratzer, Lackschaden)

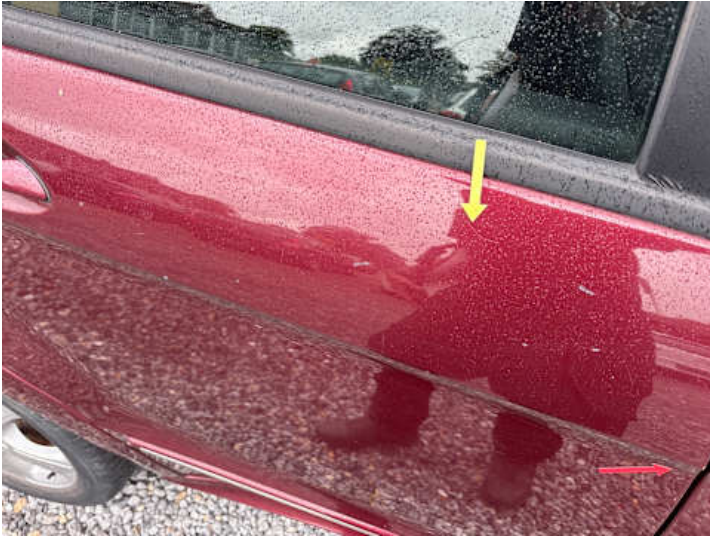
Türe hinten rechts (Kratzer, Lackschaden)

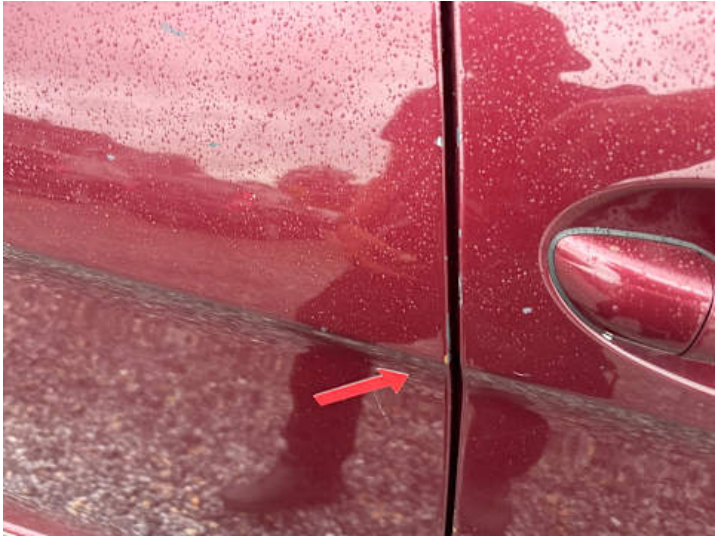
Türe hinten rechts (Kratzer, Lackschaden)

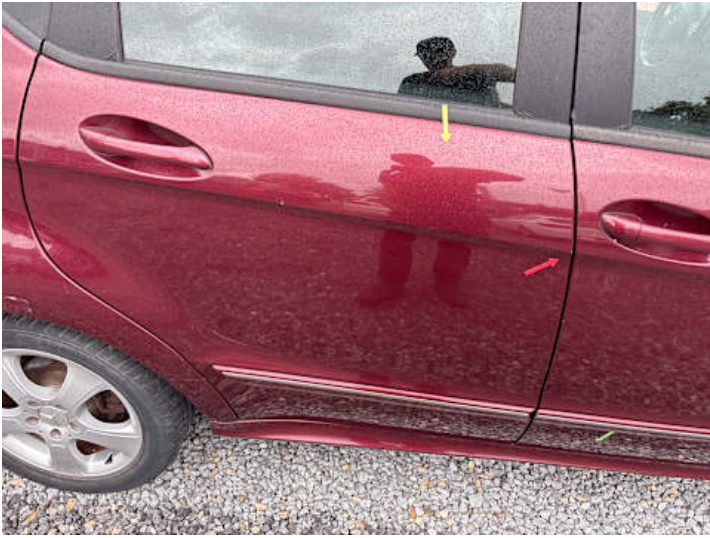
Türe hinten rechts (Kratzer, Lackschaden)

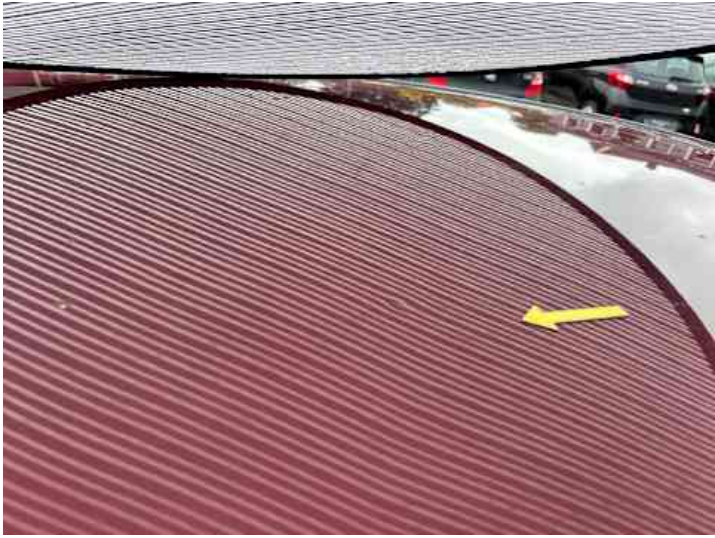
Dach (Delle)

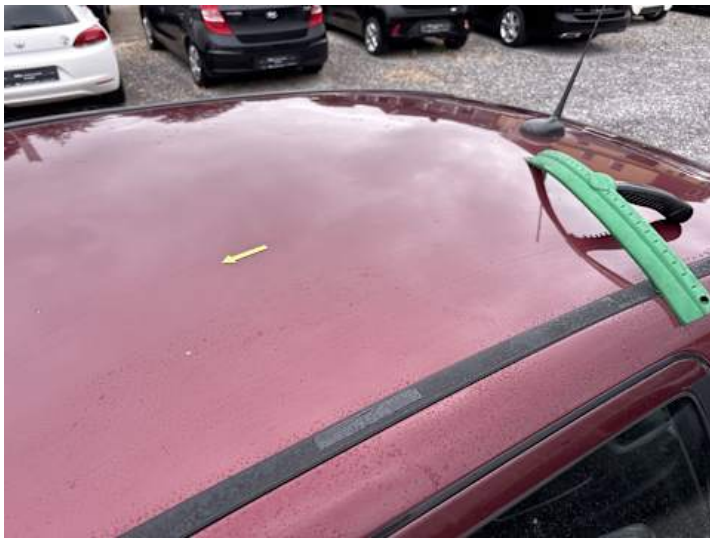
Dach (Delle)

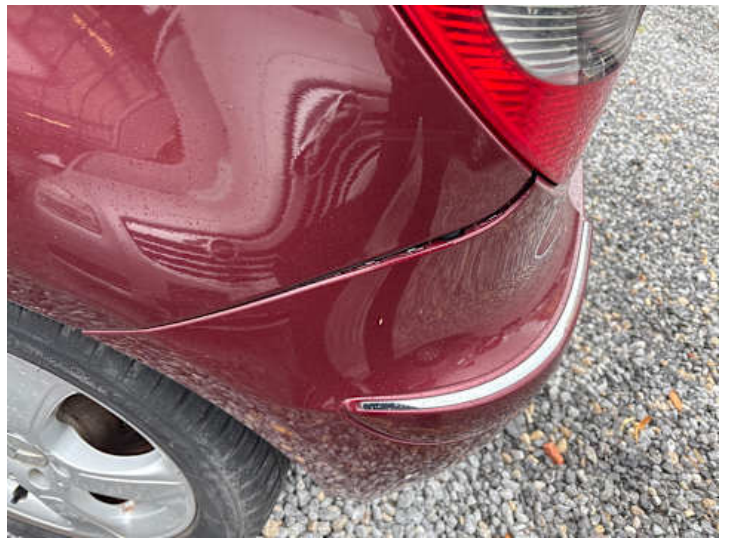
Stoßstange hinten (Spaltmaße ungenau)

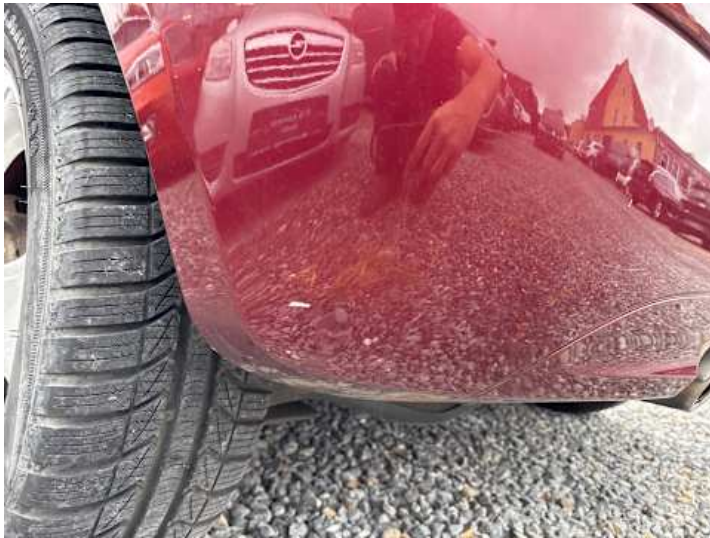
Stoßstange hinten (Kratzer, Lackschaden)

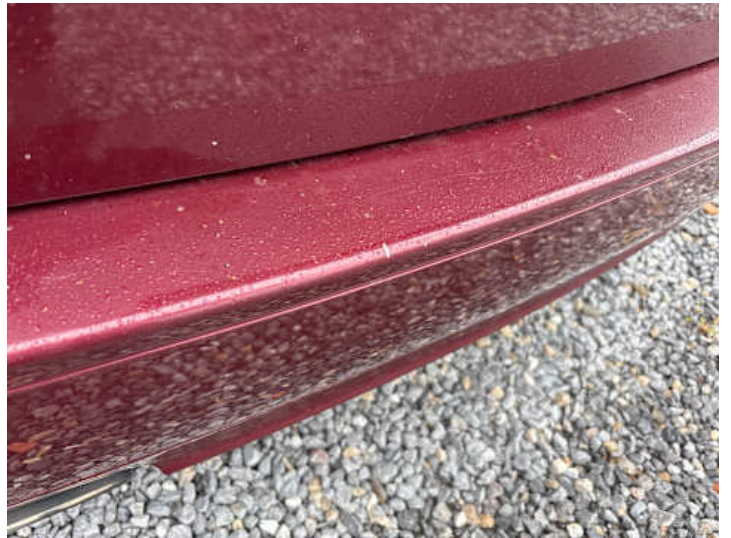
Stoßstange hinten (Kratzer, Lackschaden)

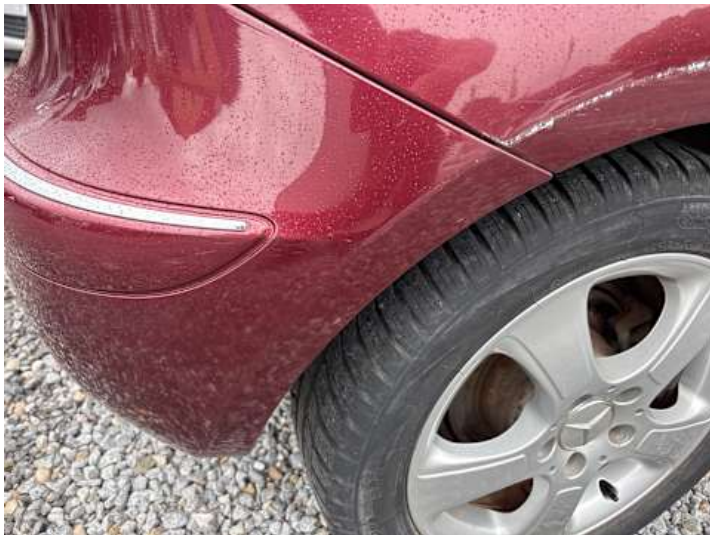
Stoßstange hinten (Kratzer, Lackschaden)

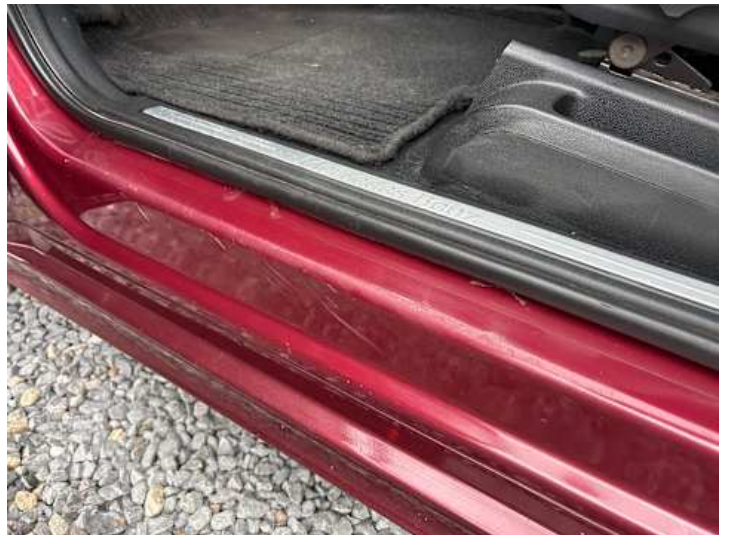
Schweller links (Kratzer)

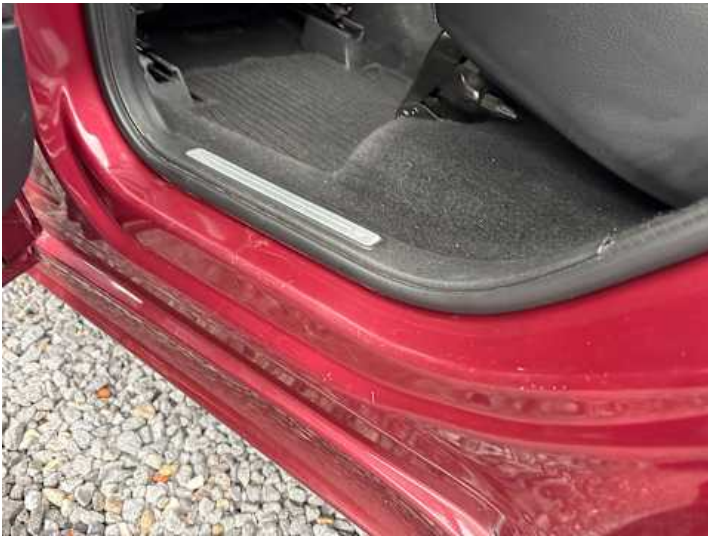
Schweller links (Kratzer)

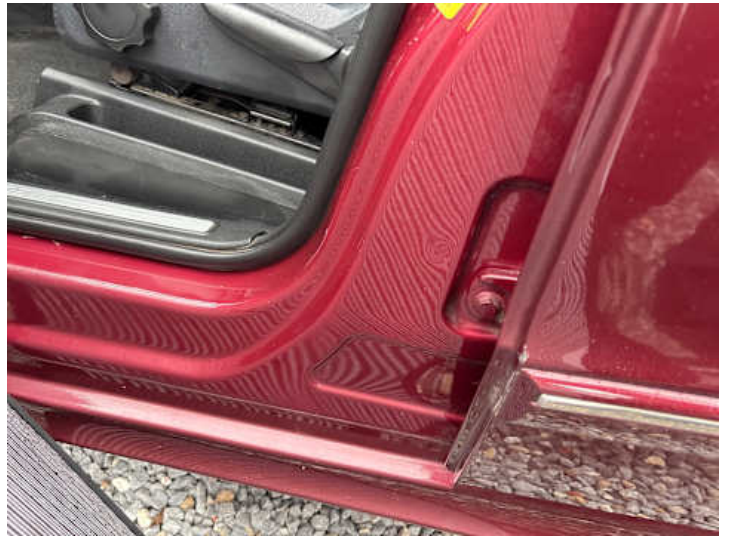
Schweller links (Delle)

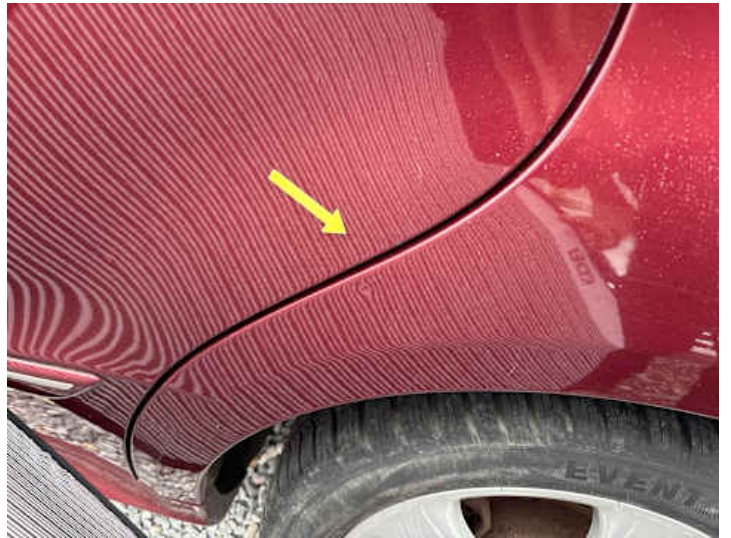
Seitenteil hinten links (Delle)

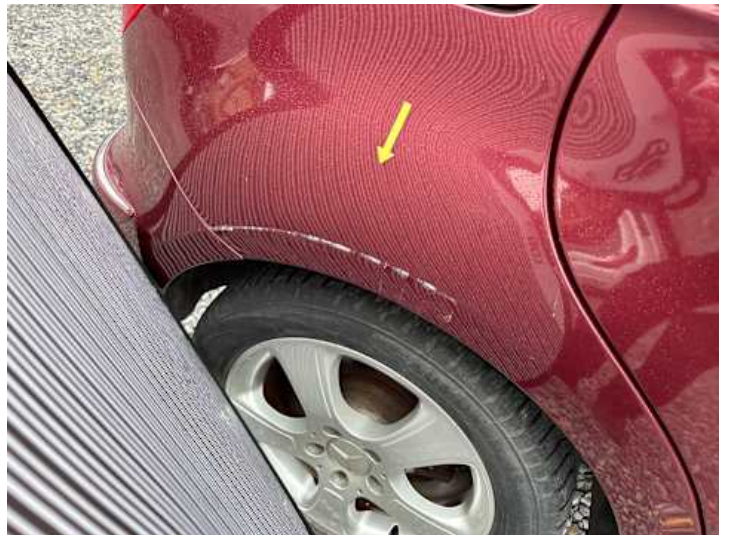
Seitenteil hinten rechts (Kratzer, Lackschaden, Delle)

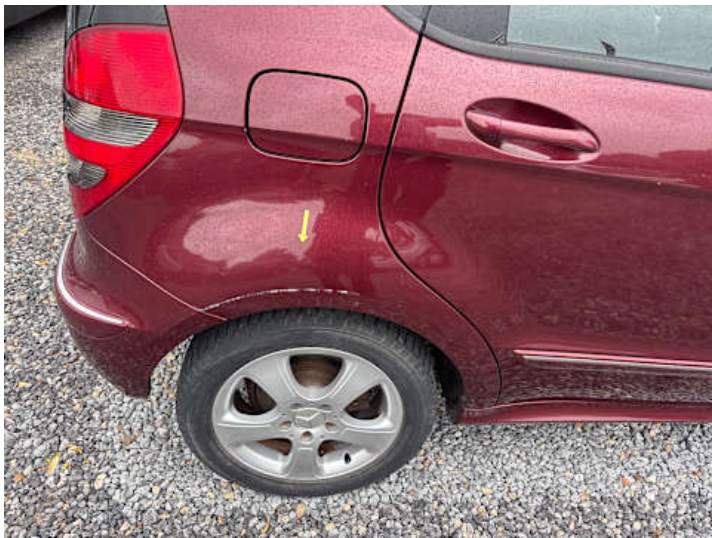
Seitenteil hinten rechts (Kratzer, Lackschaden, Delle)

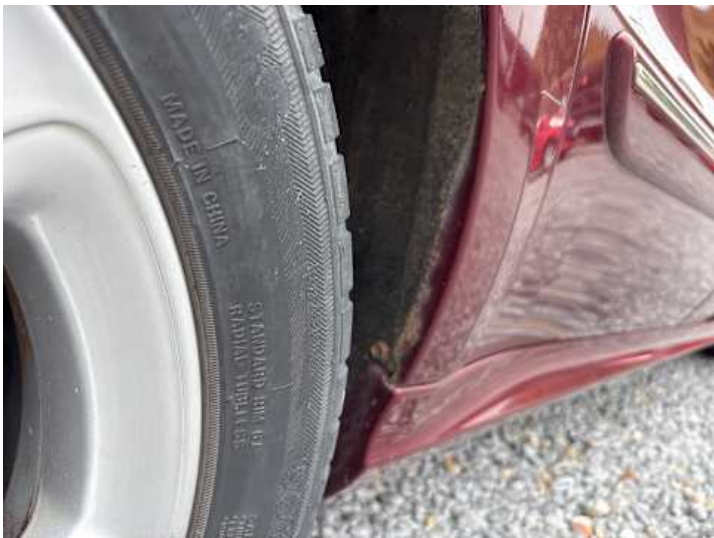
Seitenteil hinten rechts (Rost)

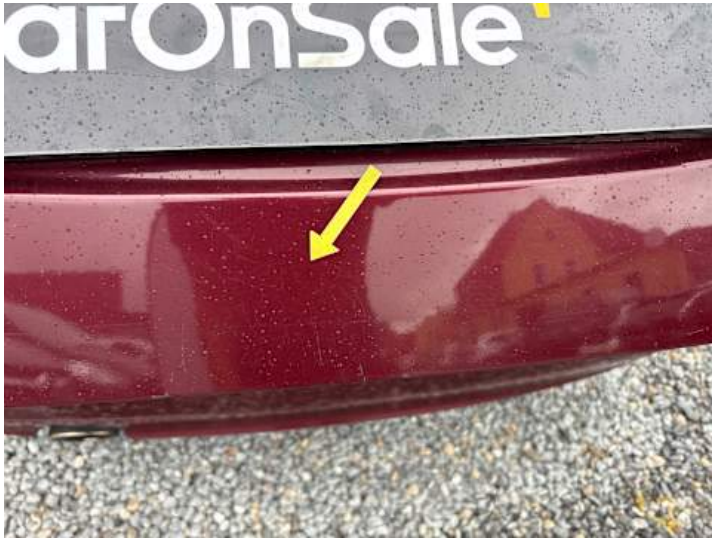
Heckklappe (Kratzer)

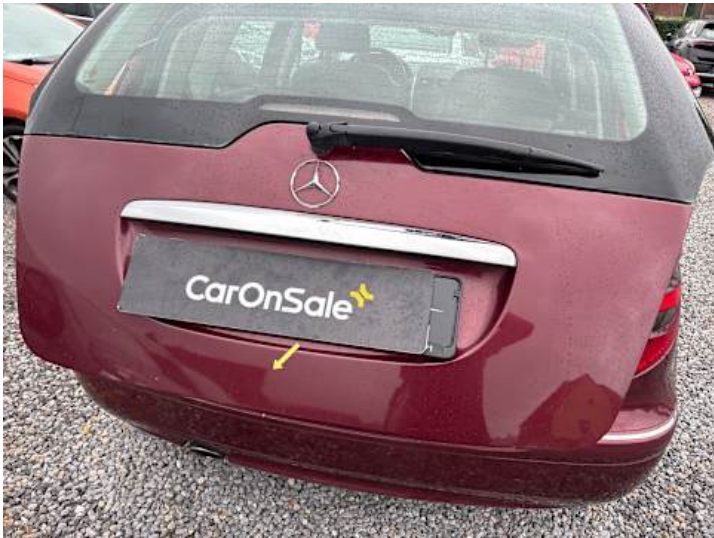
Heckklappe (Kratzer)

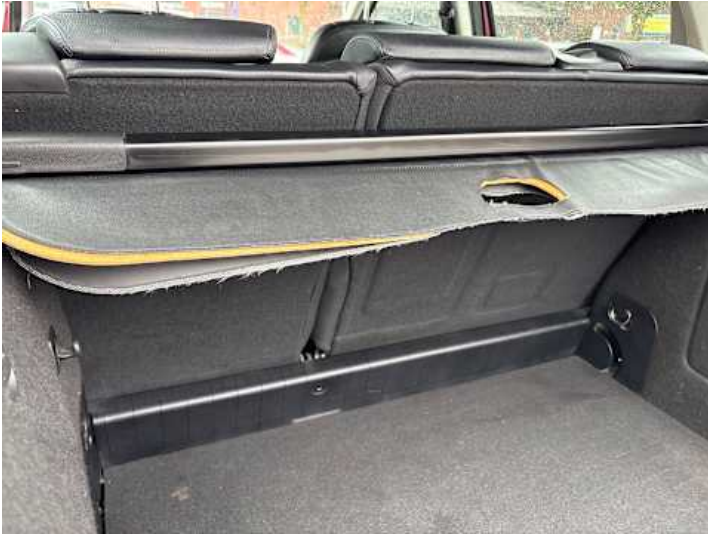
Innenraum (Diverse Schäden)

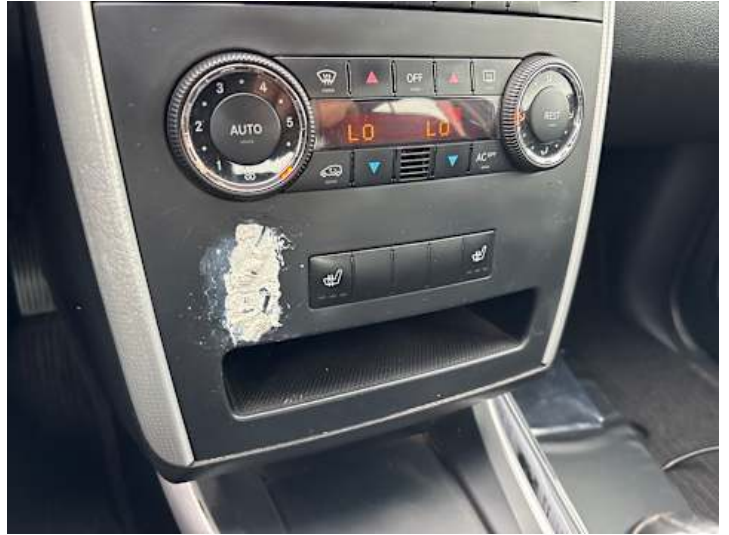
Innenraum (Diverse Schäden, Verschmutzung)

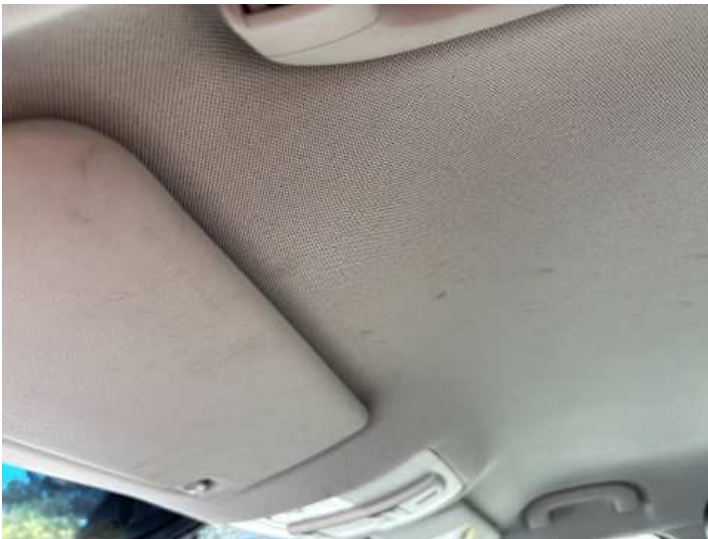
Innenraum (Verschleiß)

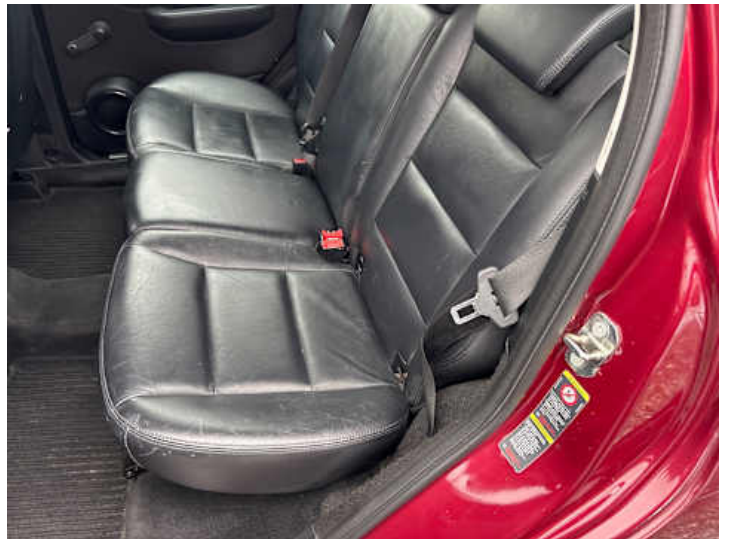
Innenraum (Verschleiß)

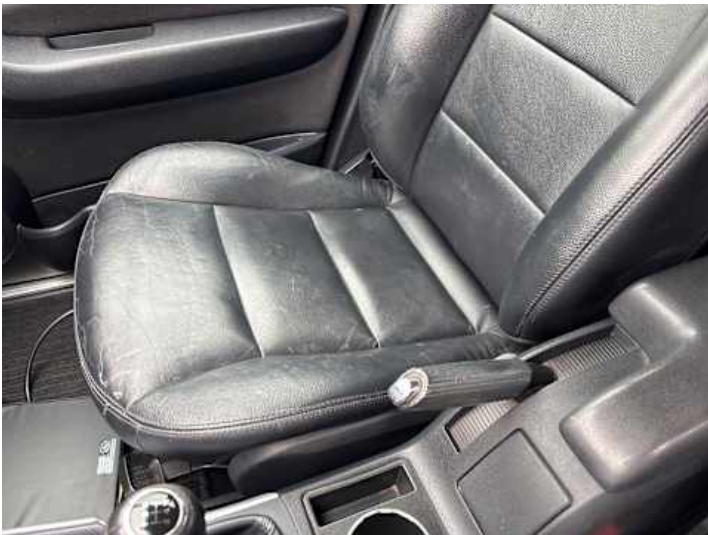
Innenraum (Verschleiß)

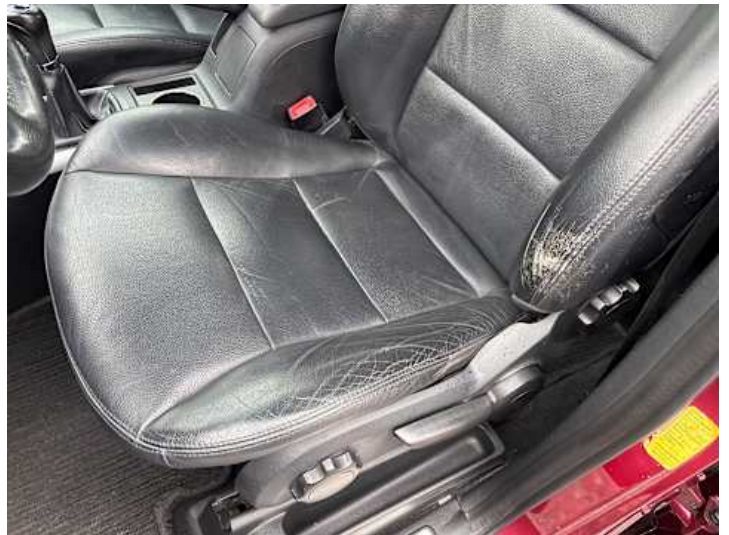
Innenraum (Verschleiß)

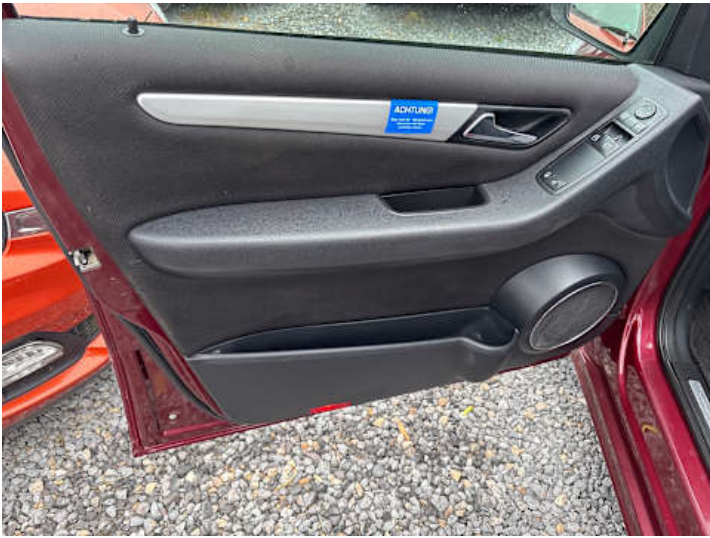
Innenraum (Verschleiß)

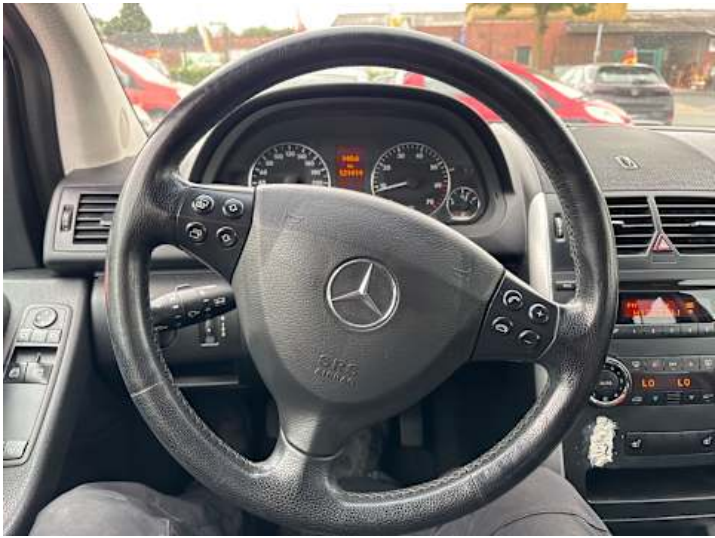
Innenraum (Verschleiß)
