## Volvo XC60 Summum AWD

EZ 03/2017 | Geländewagen | Diesel | Automatikgetriebe | 204.134km  
Besteuerung: Regelbesteuert (Deutschland)  
Fahrzeugstandort: 49\*\*\*  
Fahrzeug aufgenommen am: 05.02.2026

# Hinweise zum Zustandsbericht

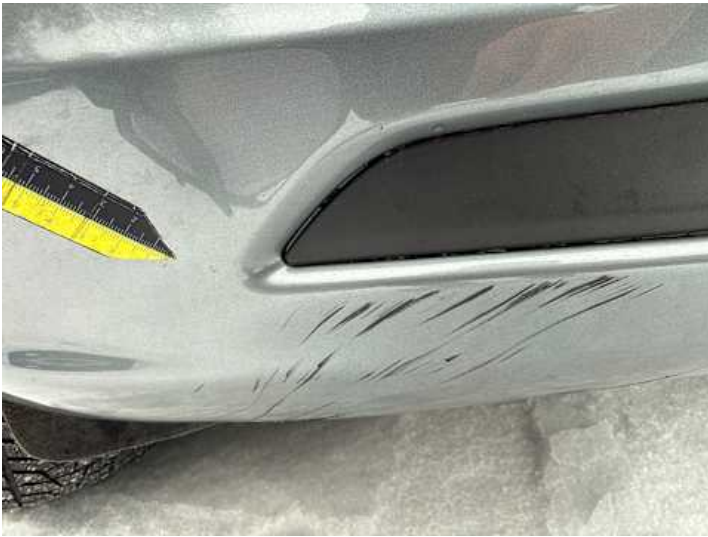
Stoßstange vorne (Kratzer)

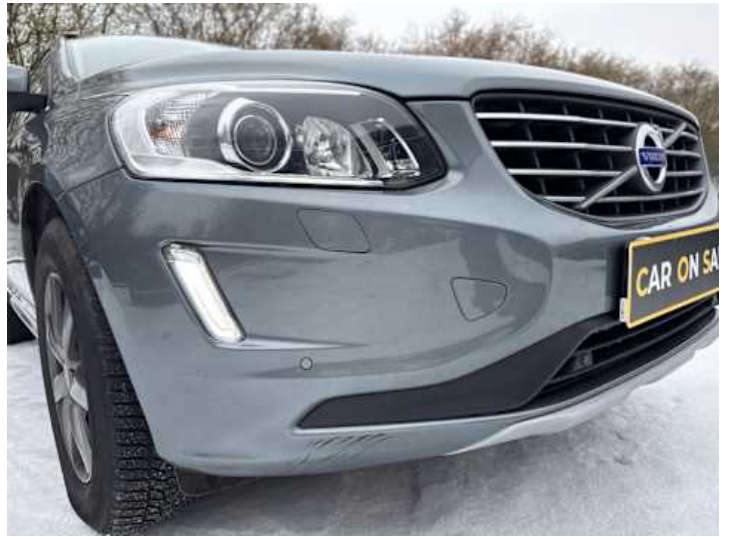
Stoßstange vorne (Kratzer)

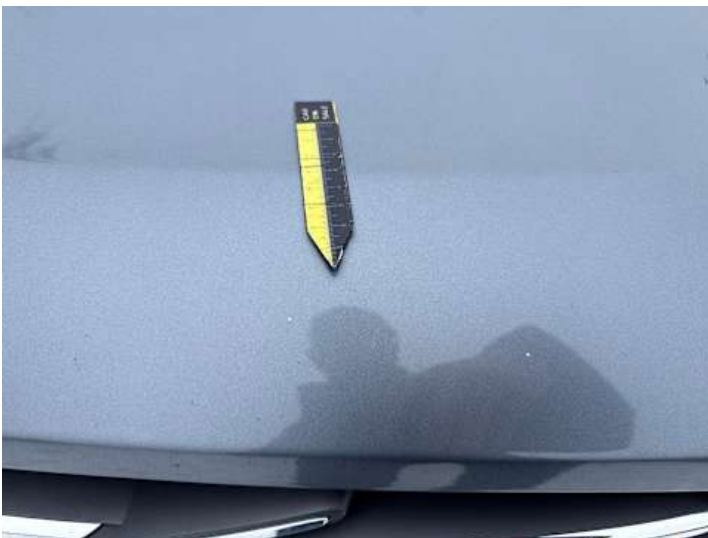
Motorhaube (Steinschlag)

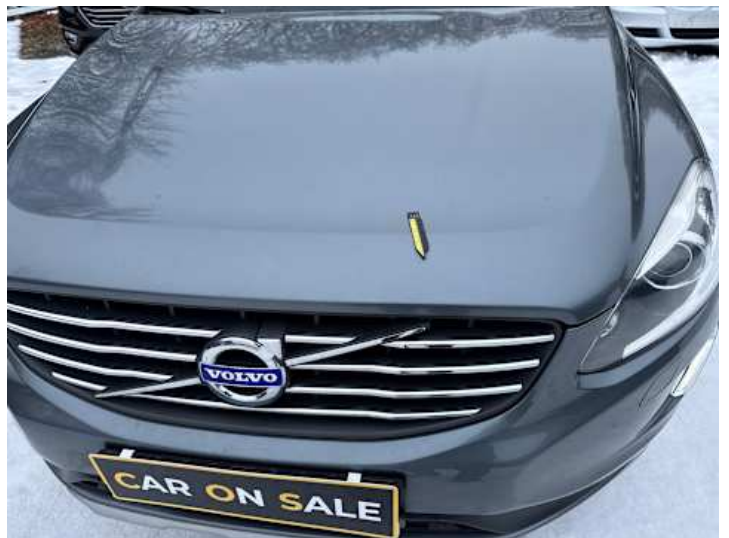
Motorhaube (Steinschlag)

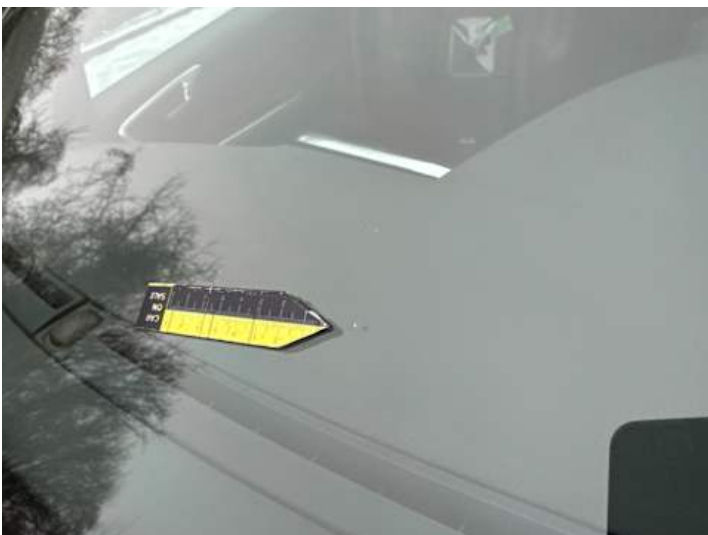
Windschutzscheibe (Steinschlag)

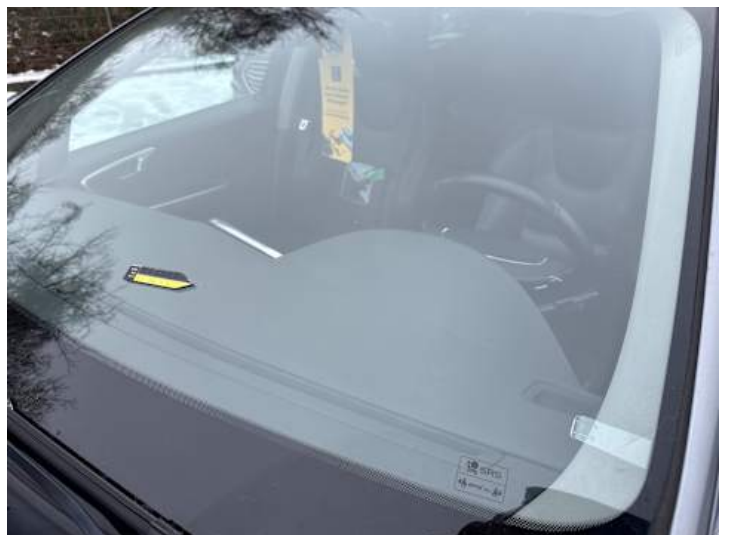
Windschutzscheibe (Steinschlag)

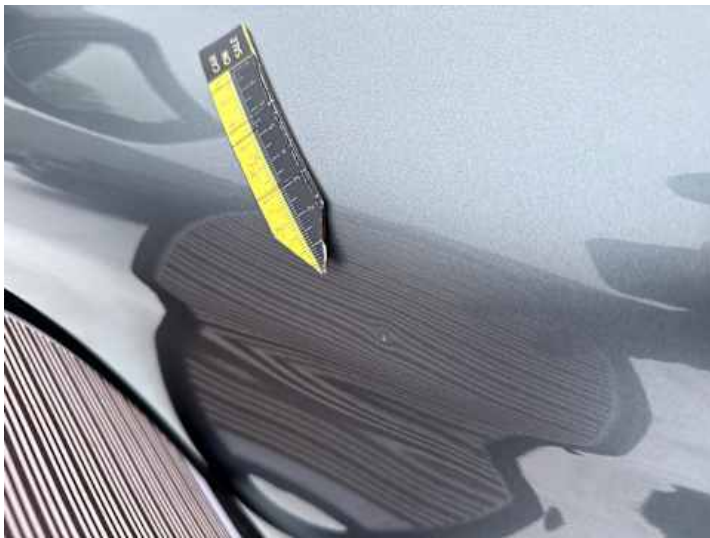
Fahrtür (Delle)

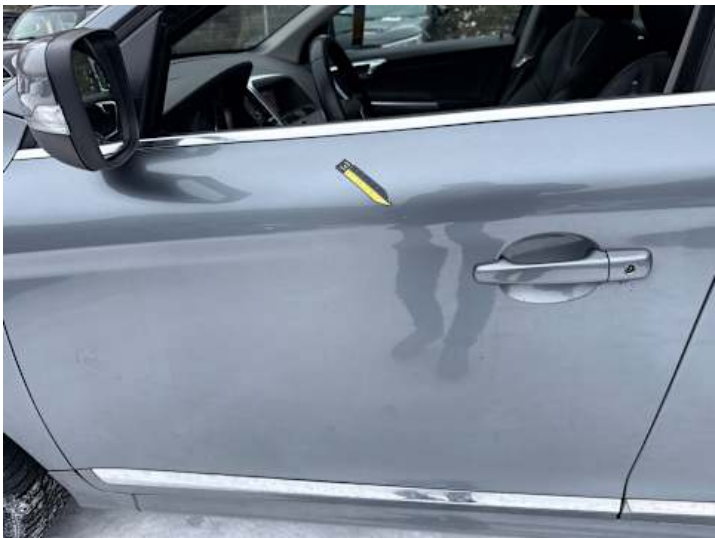
Fahrtür (Delle)

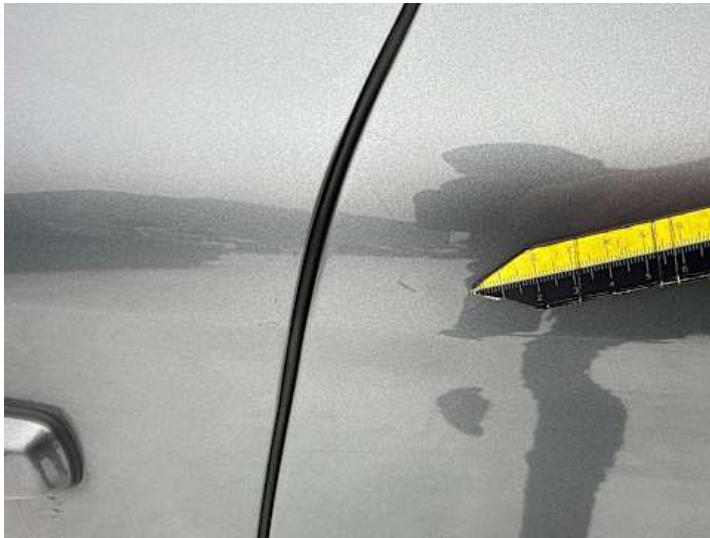
Türe hinten links (Kratzer)

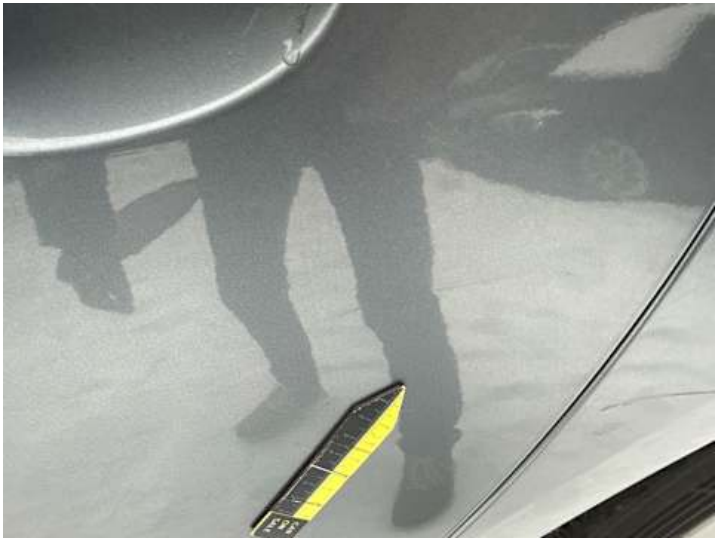
Türe hinten links (Kratzer)

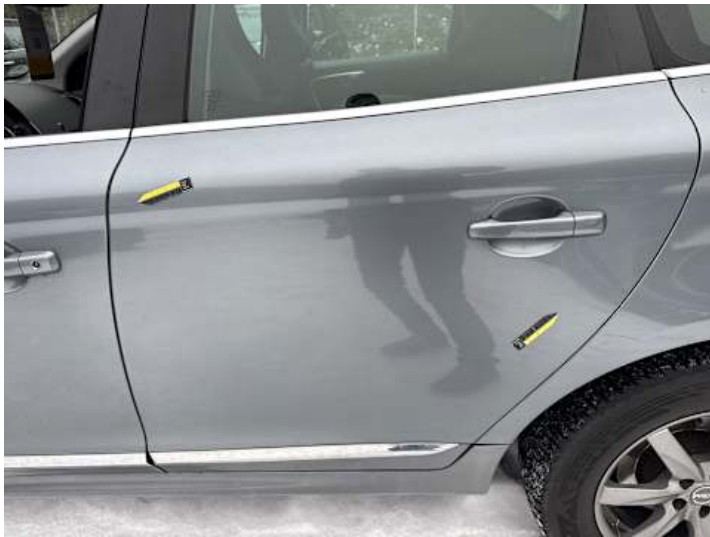
Türe hinten links (Kratzer)

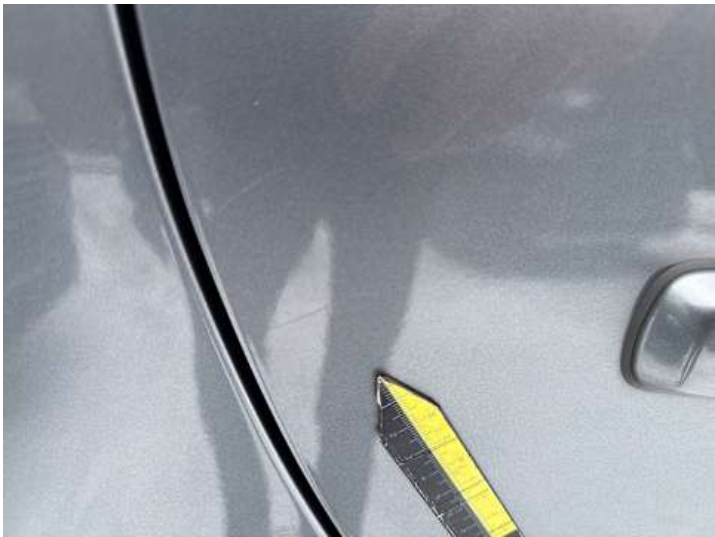
Türe hinten rechts (Kratzer)

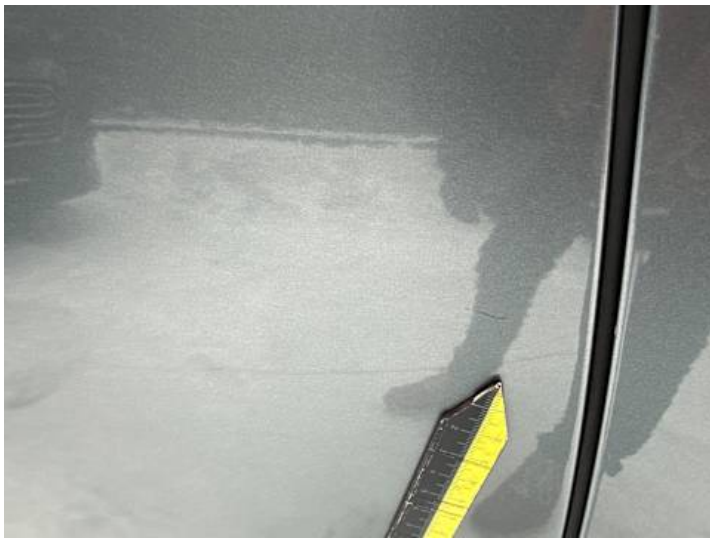
Türe hinten rechts (Kratzer)

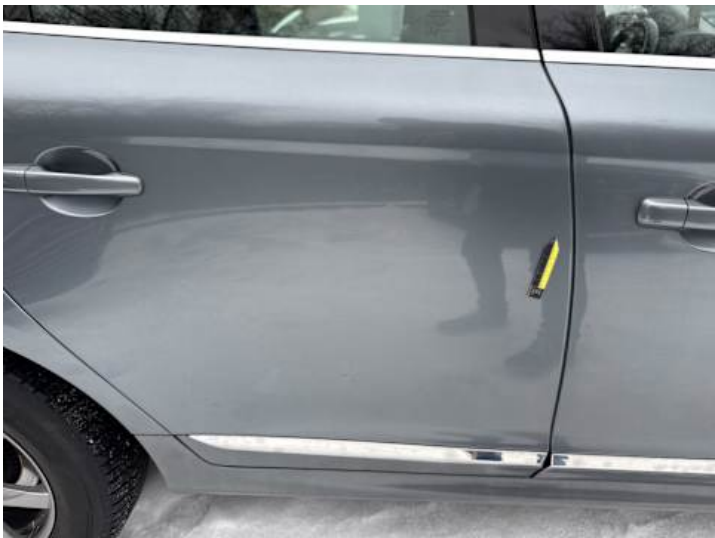
Türe hinten rechts (Kratzer)

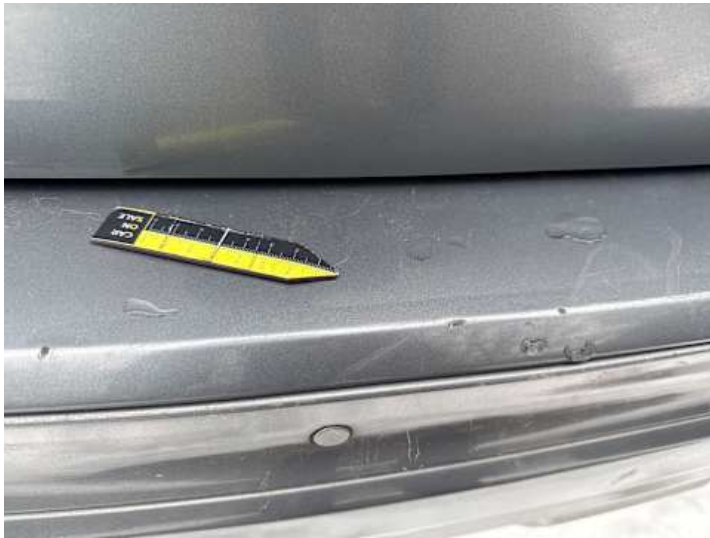
Stoßstange hinten (Lackschaden)

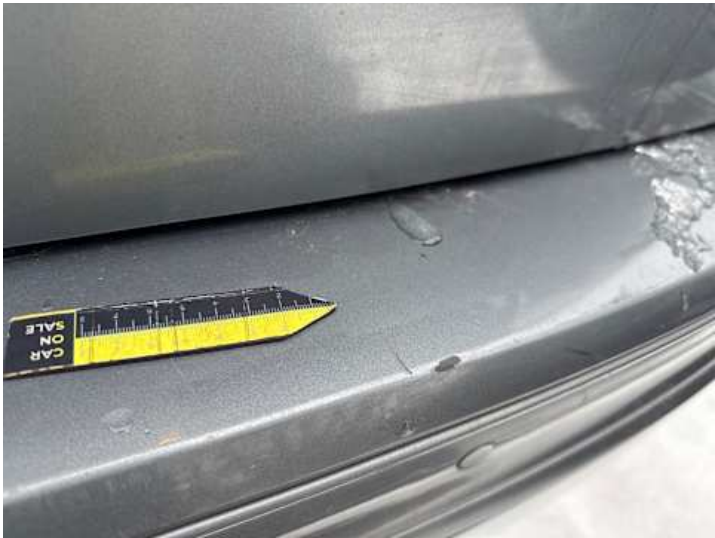
Stoßstange hinten (Lackschaden)

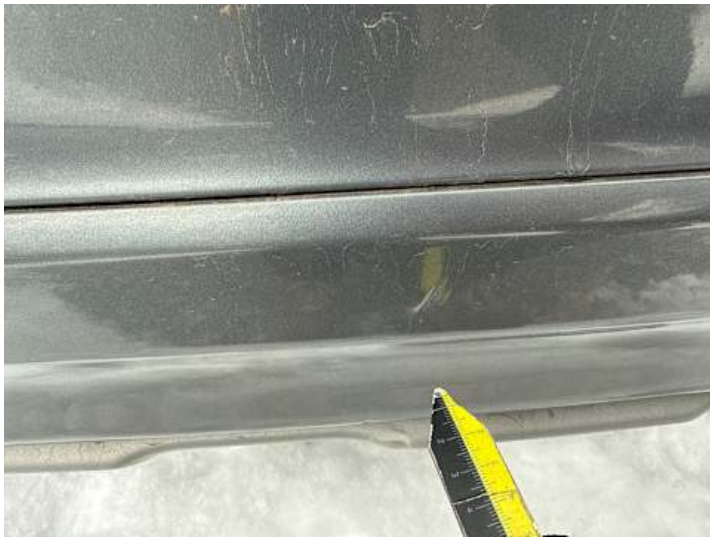
Stoßstange hinten (Lackschaden)

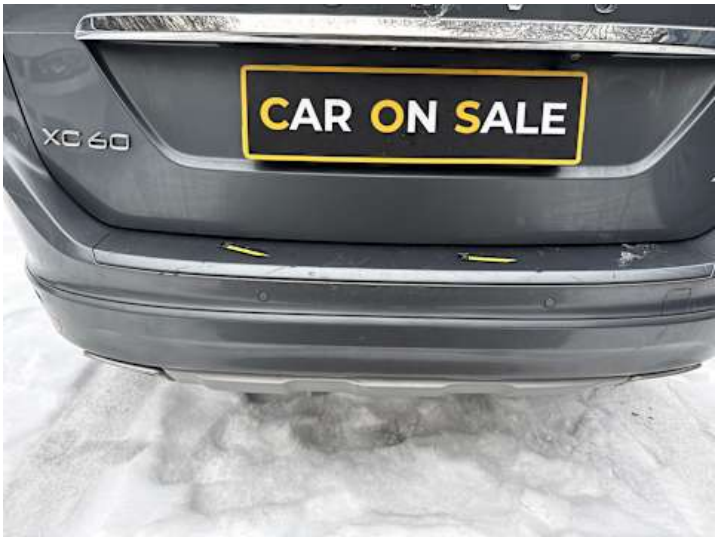
Stoßstange hinten (Lackschaden)

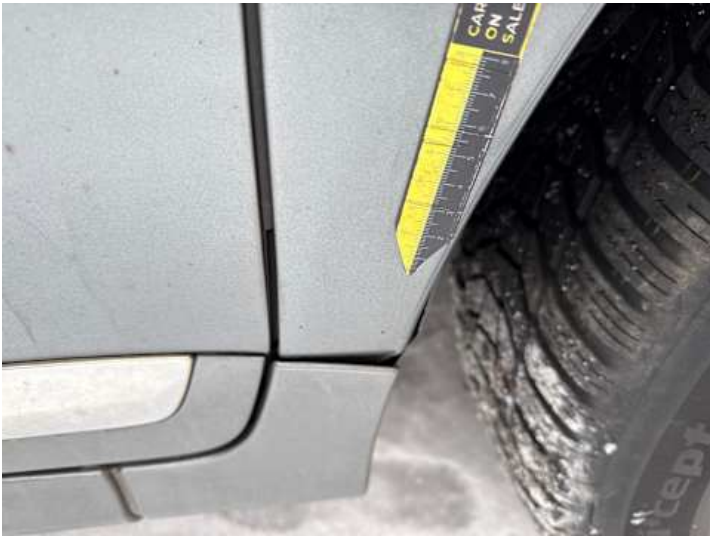
Kotflügel vorne rechts (Spaltmaße ungenau)

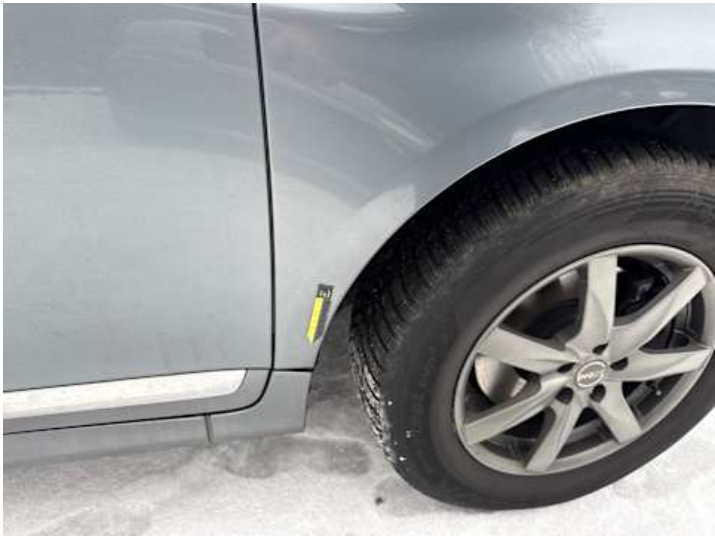
Kotflügel vorne rechts (Spaltmaße ungenau)

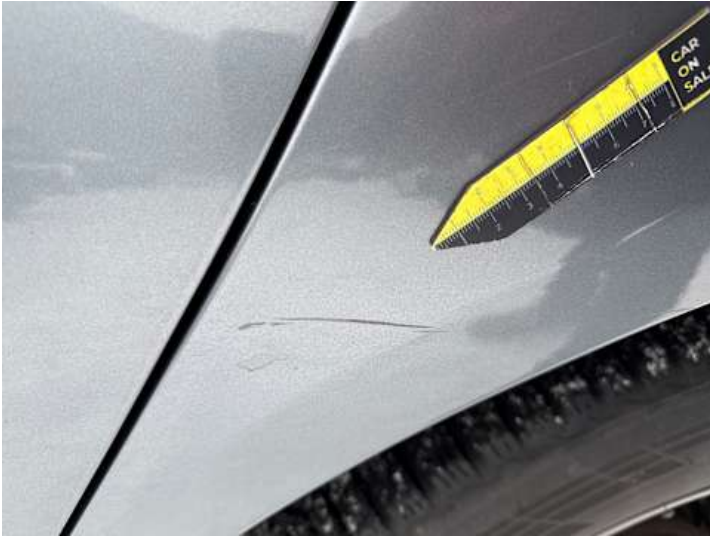
Seitenteil hinten links (Kratzer)

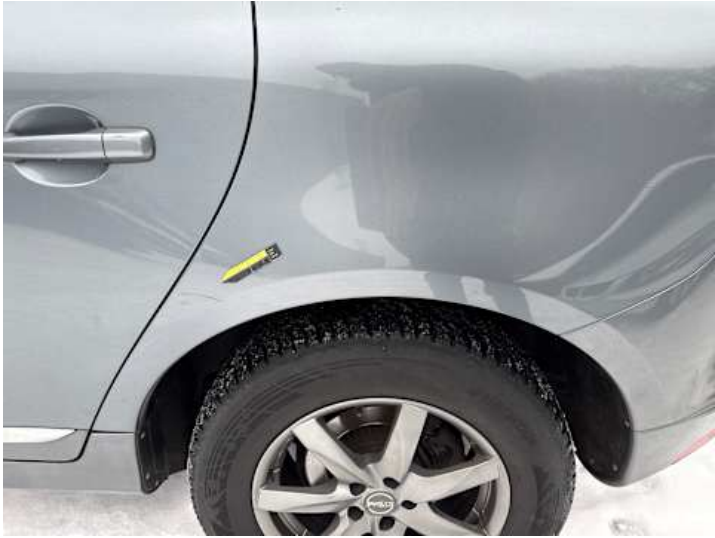
Seitenteil hinten links (Kratzer)

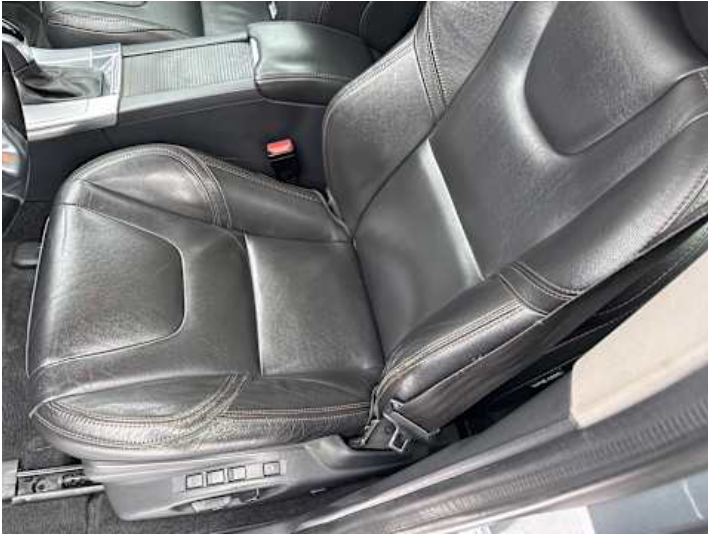
Innenraum (Verschleiß)

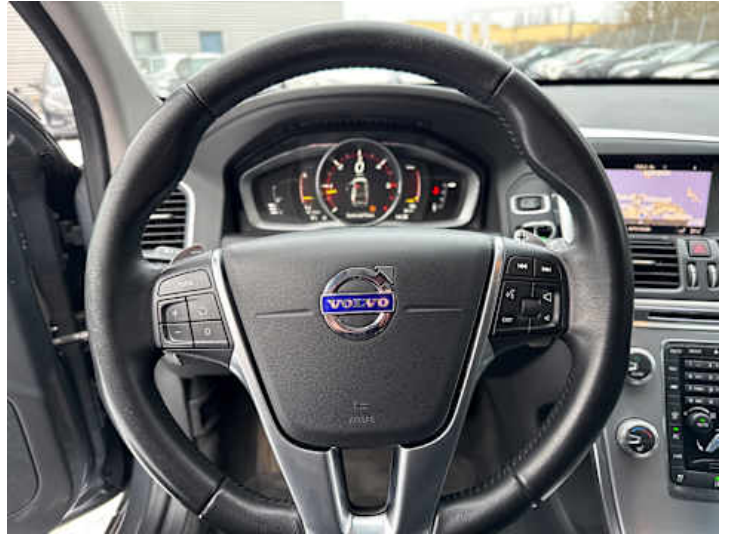
Innenraum (Verschleiß)
