## Ford Fiesta Trend

EZ 05/2015 | Kleinwagen | Benzin | Schaltgetriebe | 151.778km  
Besteuerung: Differenzbesteuert (§24 UStG)  
Fahrzeugstandort: 64\*\*\*  
Fahrzeug aufgenommen am: 24.08.2026

# Hinweise zum Zustandsbericht

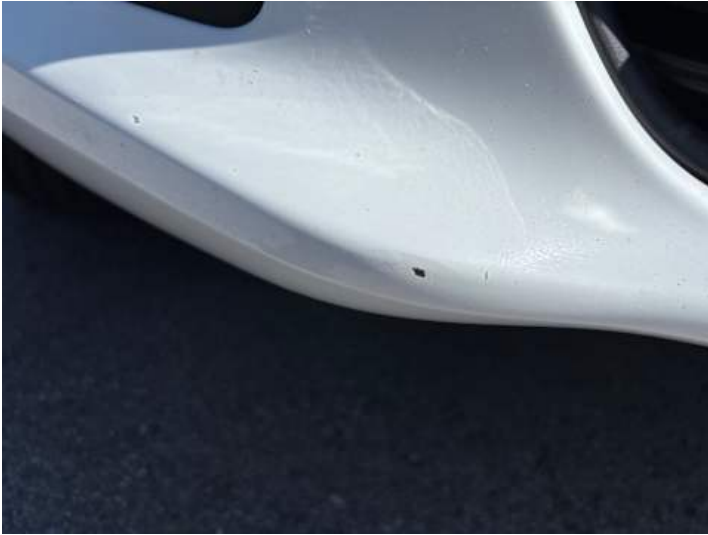
Stoßstange vorne (Steinschlag)

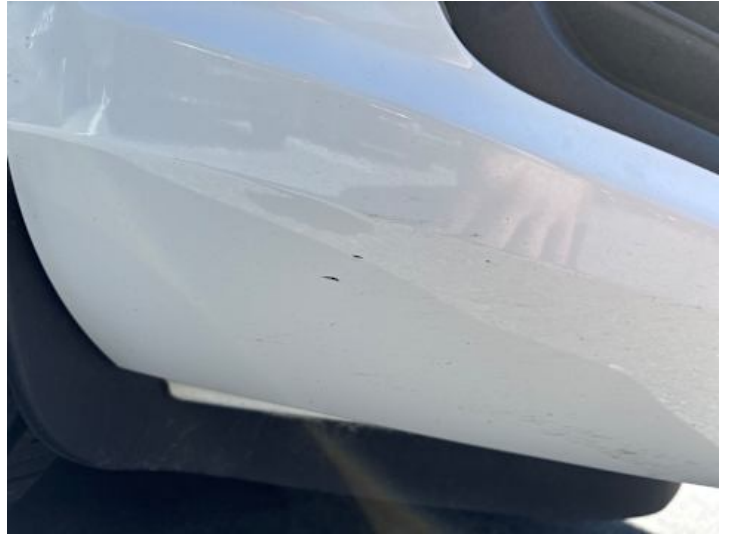
Stoßstange vorne (Kratzer)

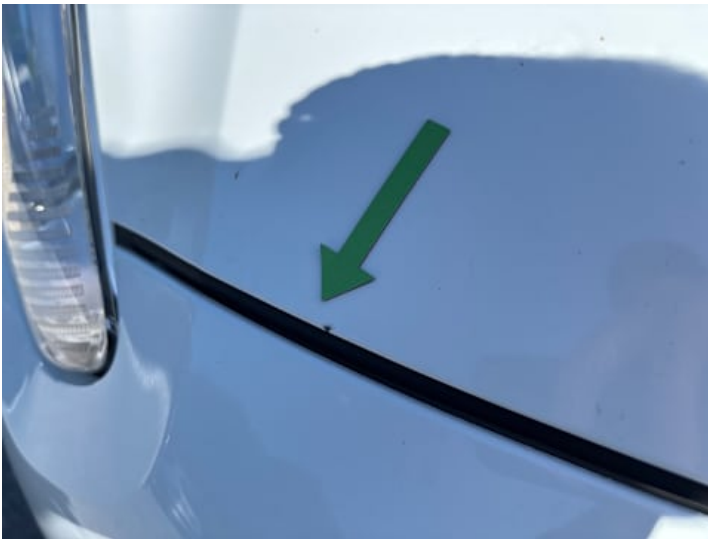
Motorhaube (Steinschlag)

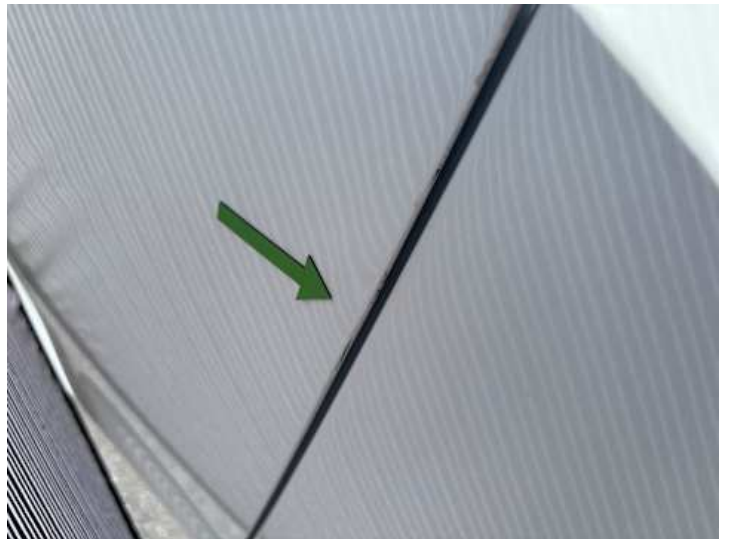
Fahrtür (Delle)

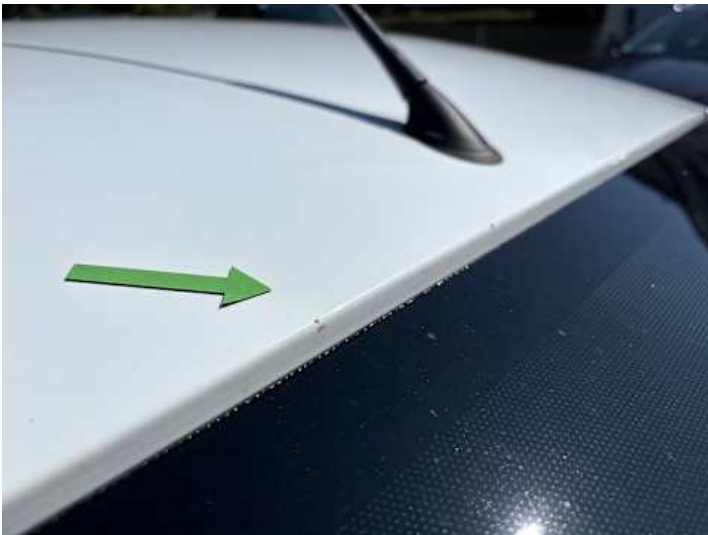
Dach (Steinschlag)

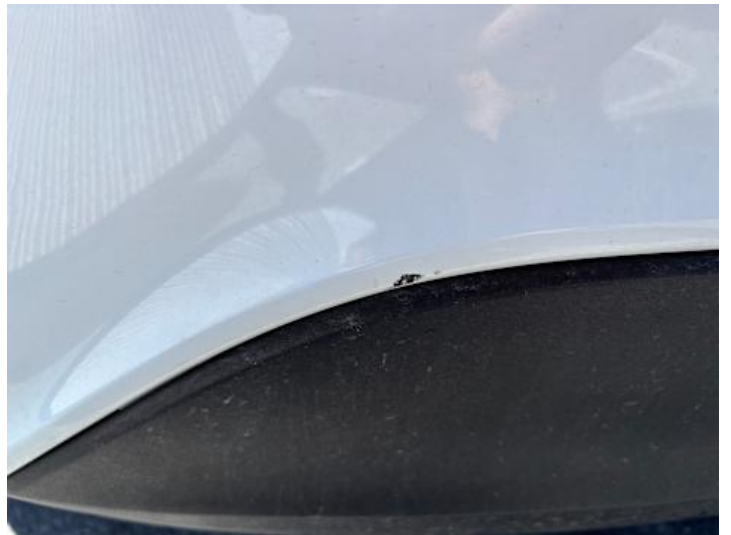
Stoßstange hinten (Lackschaden)

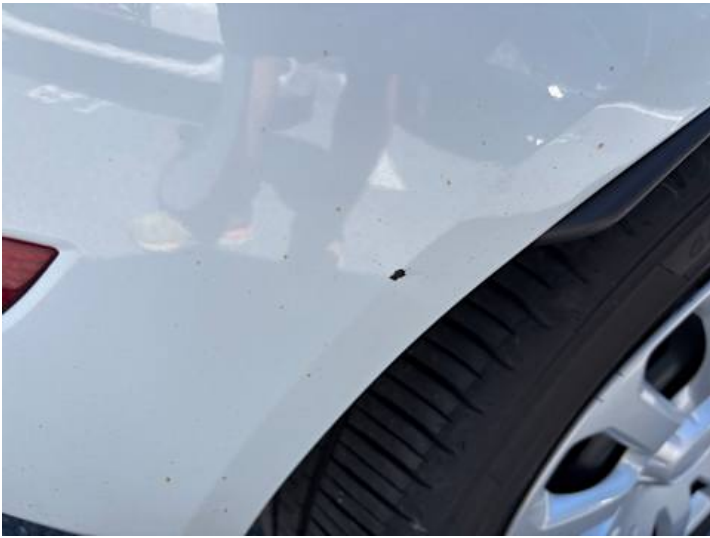
Stoßstange hinten (Lackschaden)

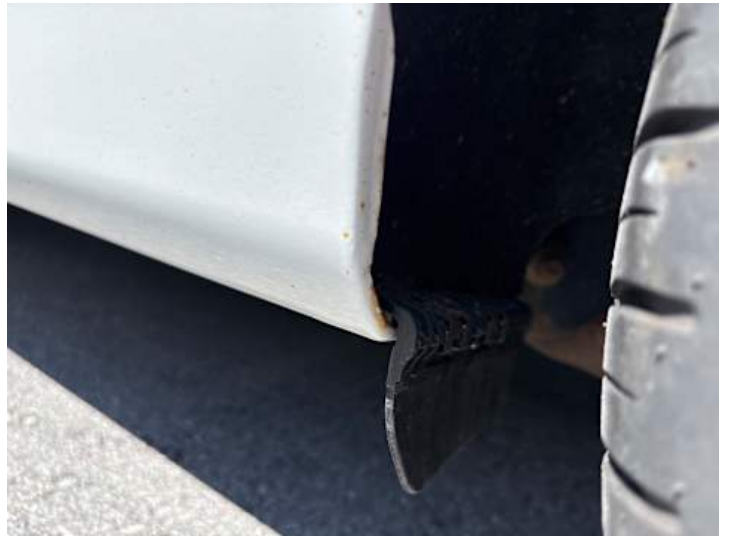
Schweller links (Rost)

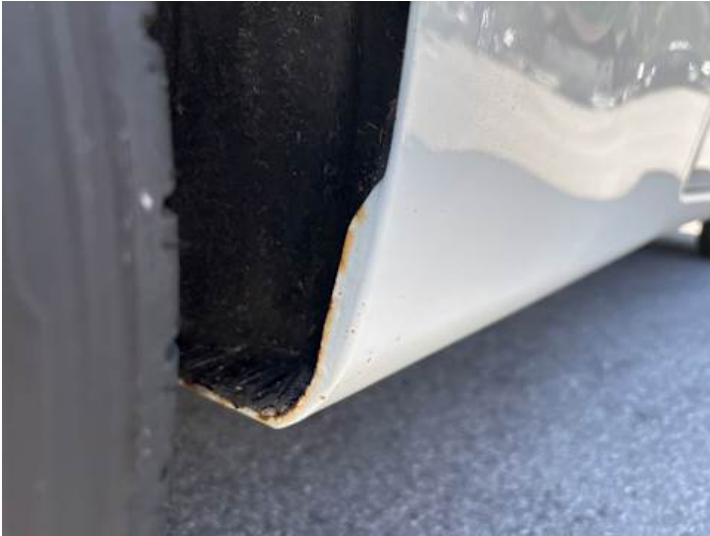
Schweller rechts (Rost)

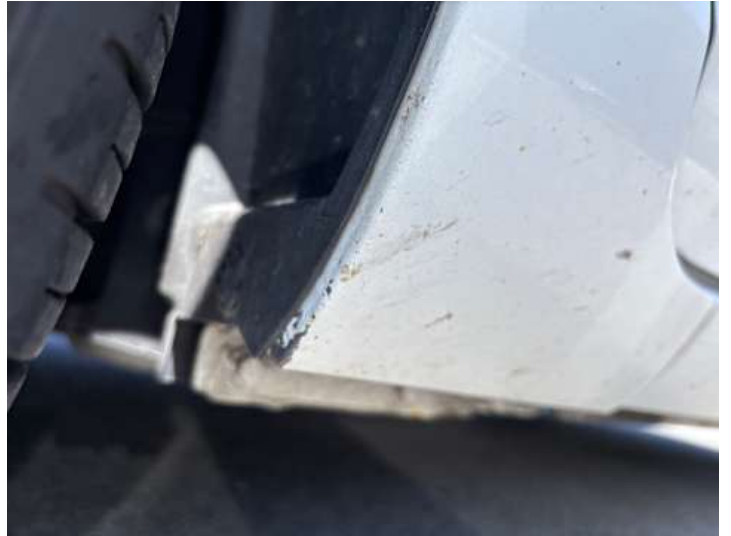
| Fahrzeugteil | Lackschichtdicke (in µm) | Fahrzeugteil | Lackschichtdicke (in µm) |
|---|---|---|---|
| Kotflügel vorne links | 175 | Kotflügel vorne rechts | 175 |

Kotflügel vorne links (Lackschaden)

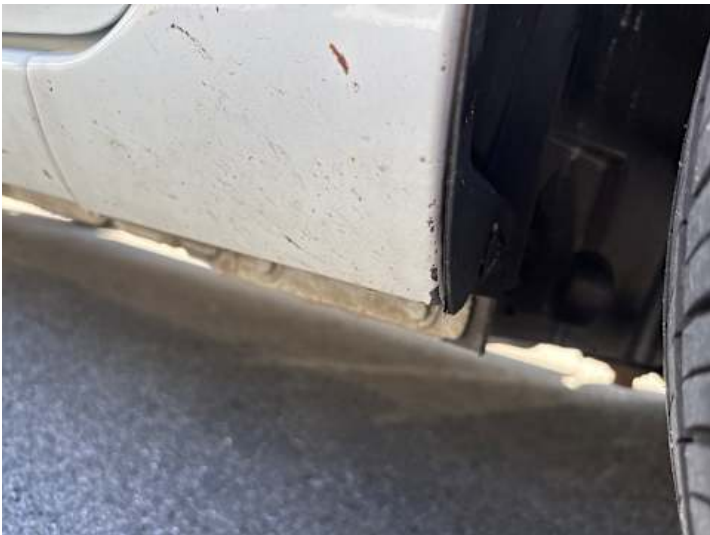
Kotflügel vorne rechts (Lackschaden)

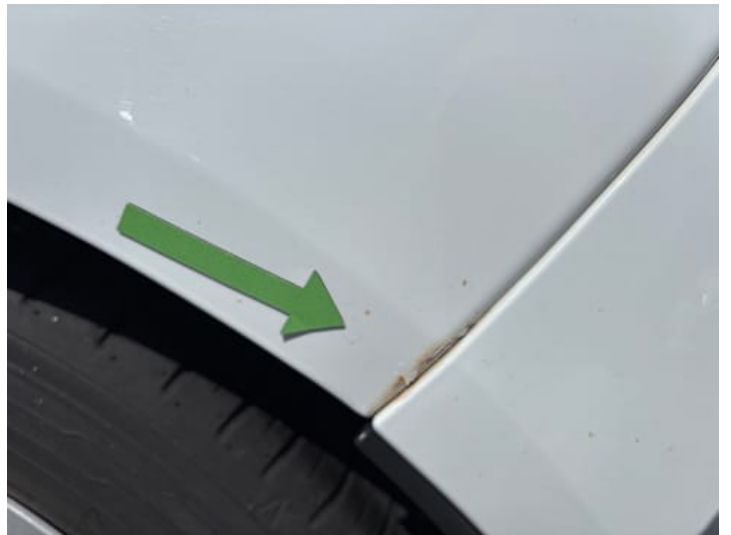
Seitenteil hinten links (Rost)

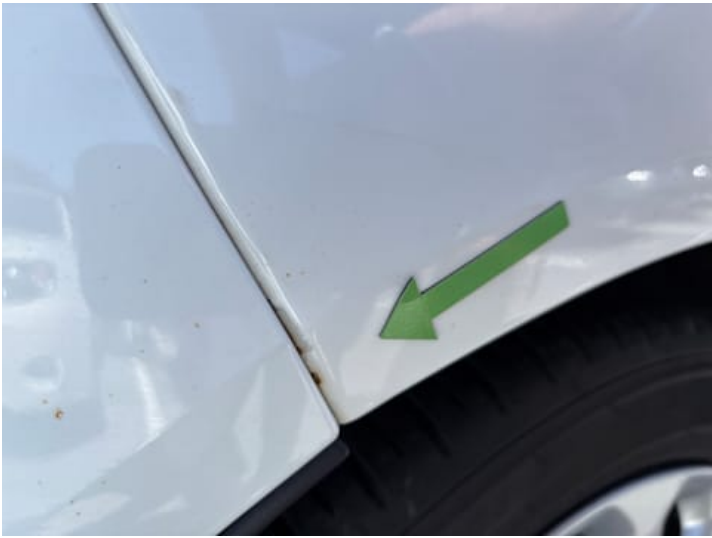
Seitenteil hinten rechts (Rost)

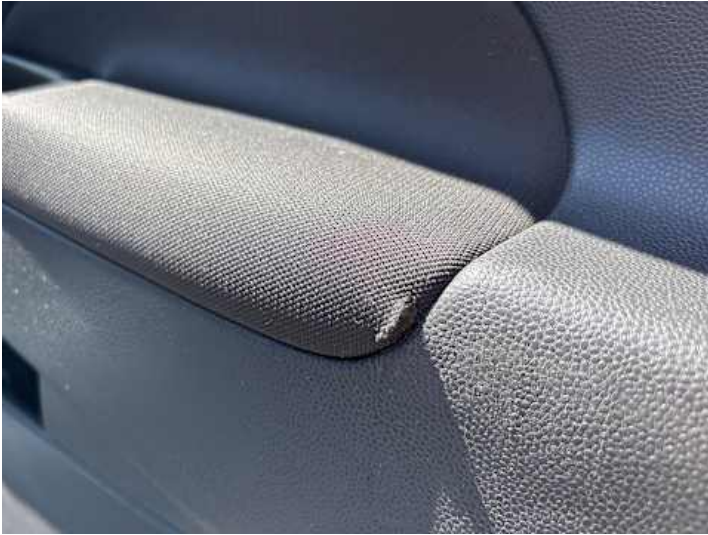
Innenraum (Riss/Bruch)

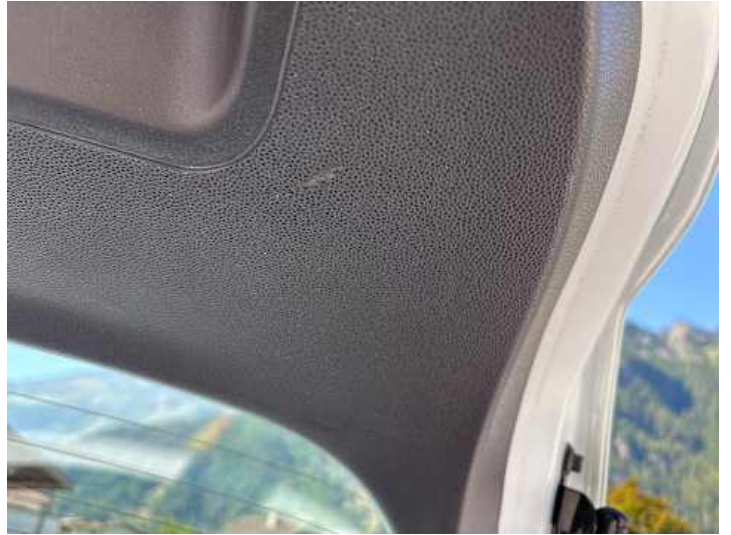
Innenraum (Kratzer)
