## Mitsubishi Outlander 2.0 DI-D Invite

EZ 06/2008 | Geländewagen | Diesel | Schaltgetriebe | 257.920km  
Besteuerung: Differenzbesteuert (§24 UStG)  
Fahrzeugstandort: 87\*\*\*  
Fahrzeug aufgenommen am: 23.07.2026

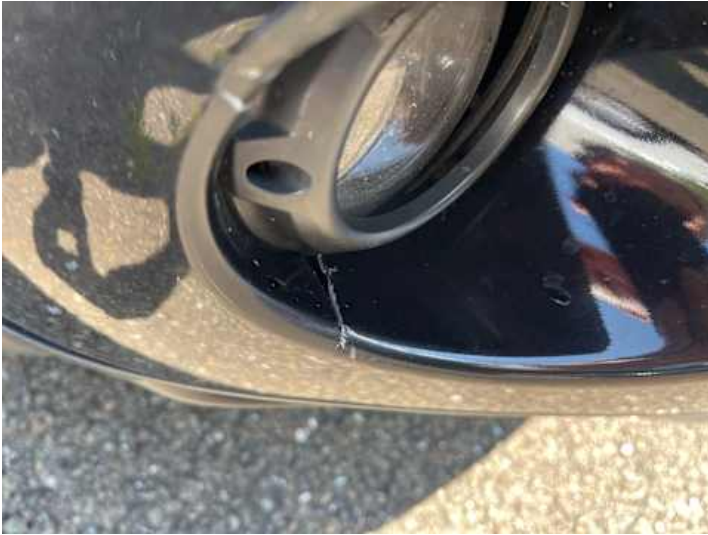
Stoßstange vorne (Riss/Bruch)

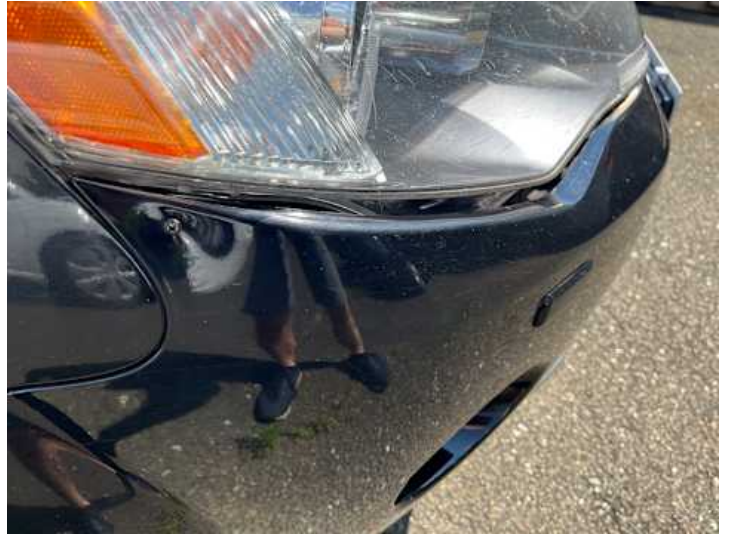
Stoßstange vorne (Spaltmaße ungenau, Unsachgemäß instand gesetzt, Kratzer, Lackschaden)

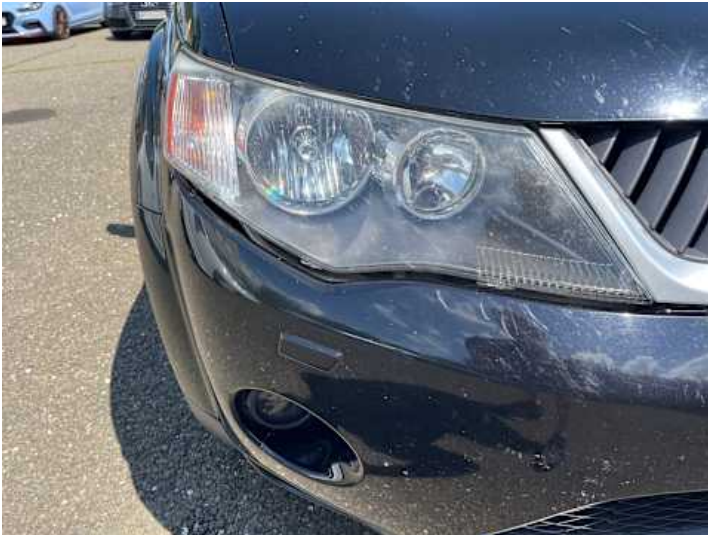
Stoßstange vorne (Spaltmaße ungenau, Unsachgemäß instand gesetzt, Kratzer, Lackschaden)

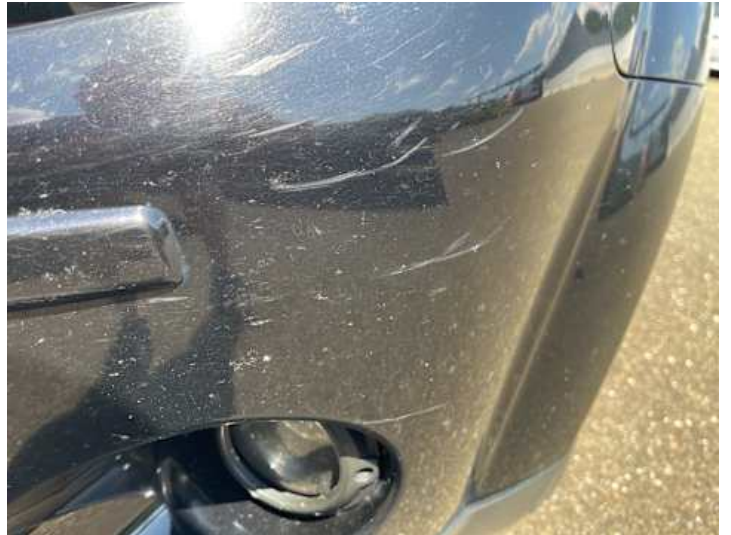
Stoßstange vorne (Spaltmaße ungenau, Unsachgemäß instand gesetzt, Kratzer, Lackschaden)

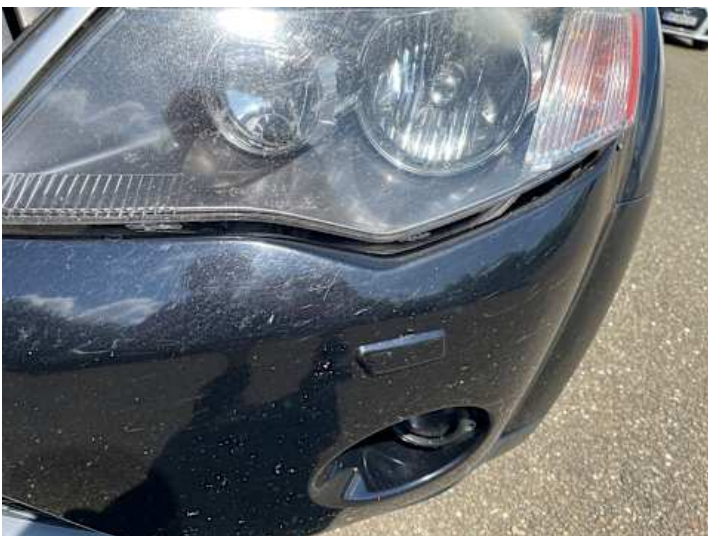
Stoßstange vorne (Spaltmaße ungenau, Unsachgemäß instand gesetzt, Kratzer, Lackschaden)

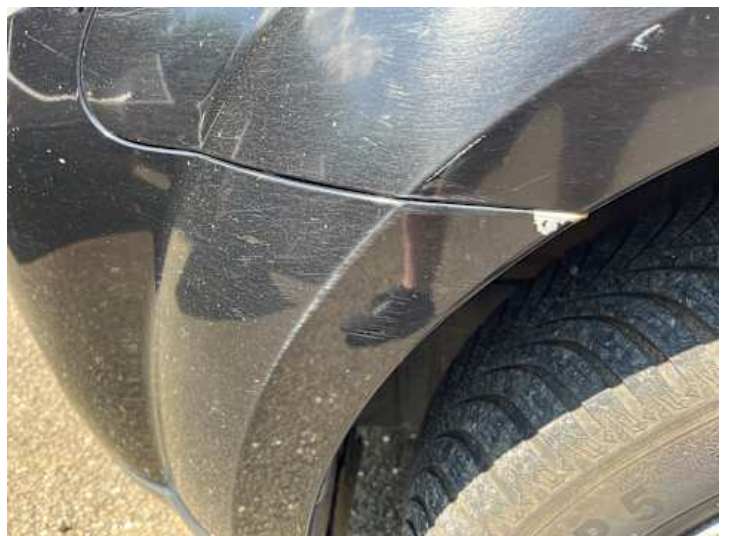
Stoßstange vorne (Spaltmaße ungenau, Unsachgemäß instand gesetzt, Kratzer, Lackschaden)

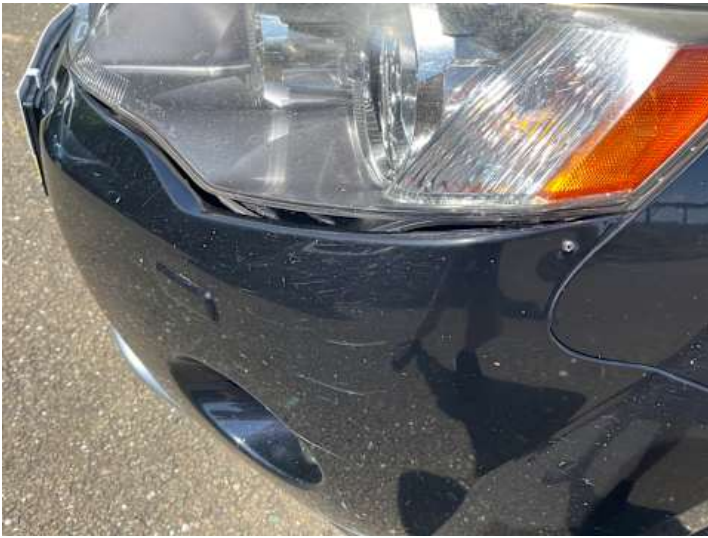
Stoßstange vorne (Spaltmaße ungenau, Unsachgemäß instand gesetzt, Kratzer, Lackschaden)

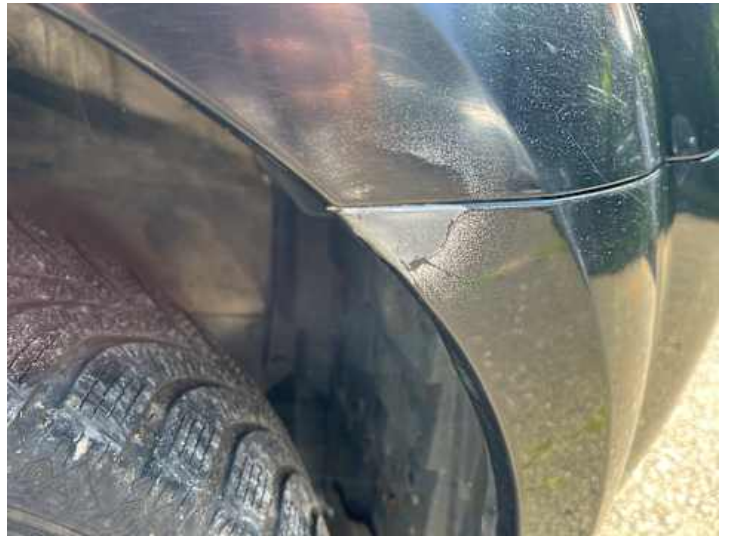
Stoßstange vorne (Lackschaden)

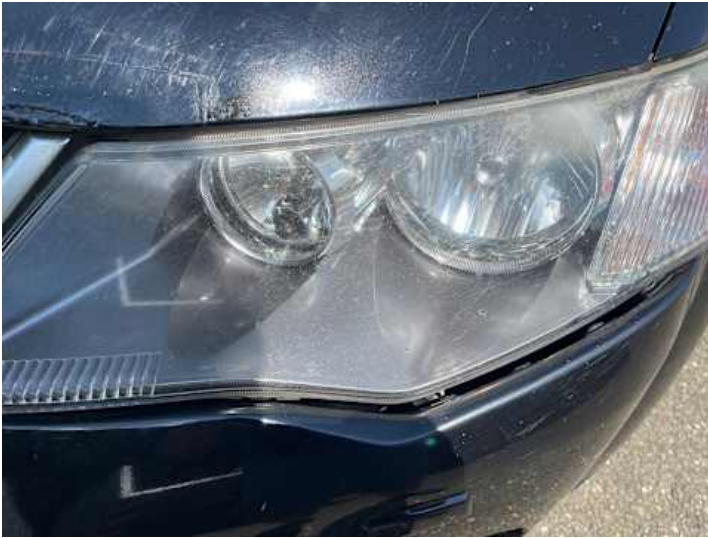
Scheinwerfer (links) (Blind)

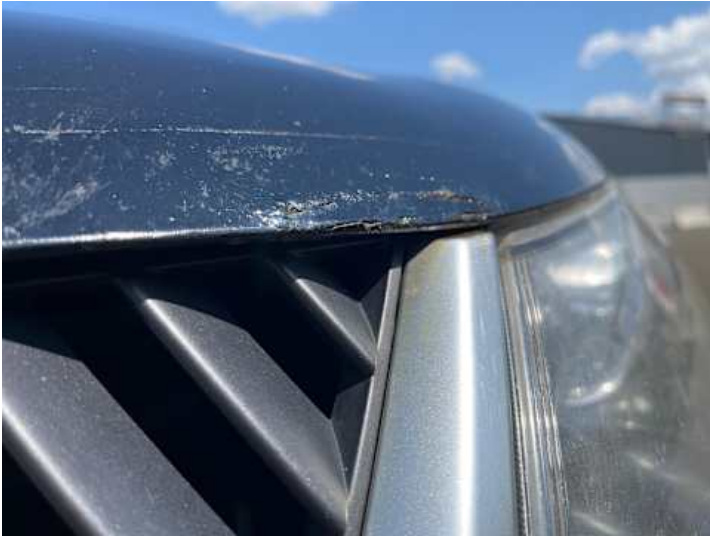
Motorhaube (Rost, Unsachgemäß instand gesetzt)

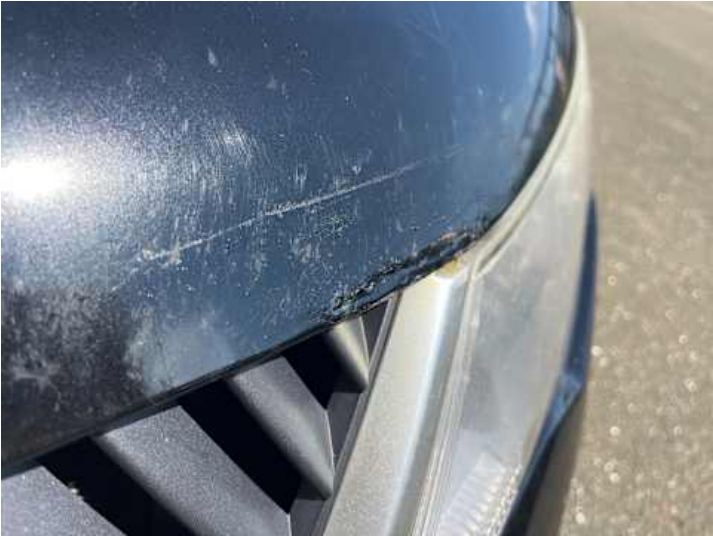
Motorhaube (Rost, Unsachgemäß instand gesetzt)

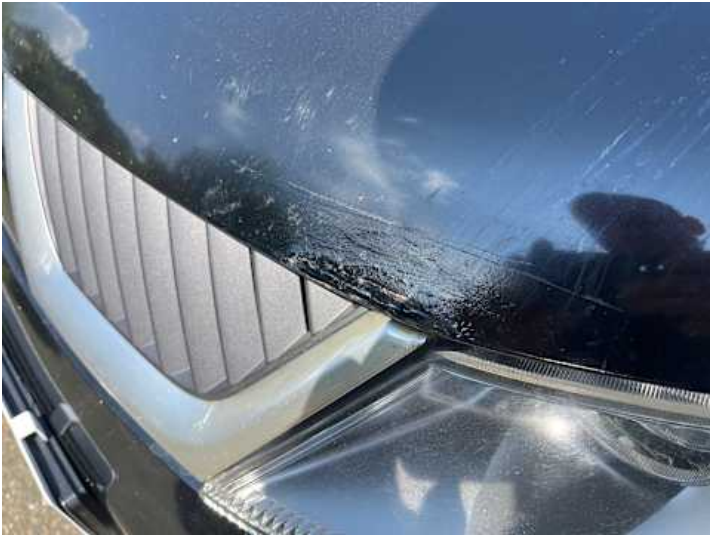
Motorhaube (Rost, Unsachgemäß instand gesetzt)

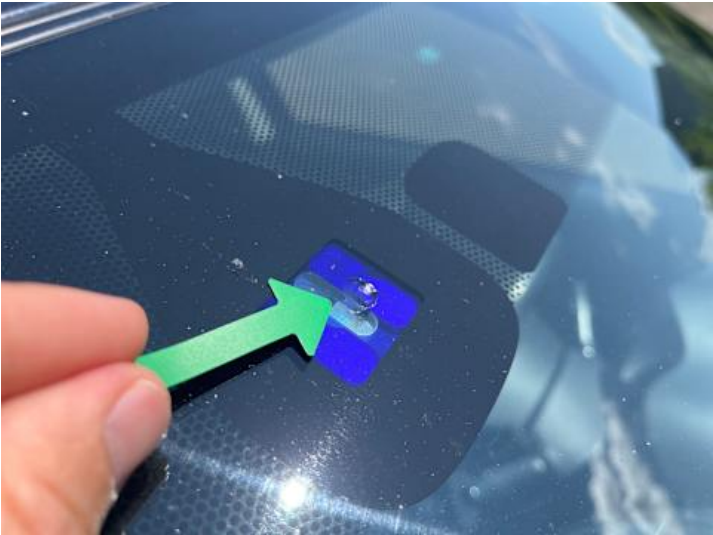
Windschutzscheibe (Steinschlag)

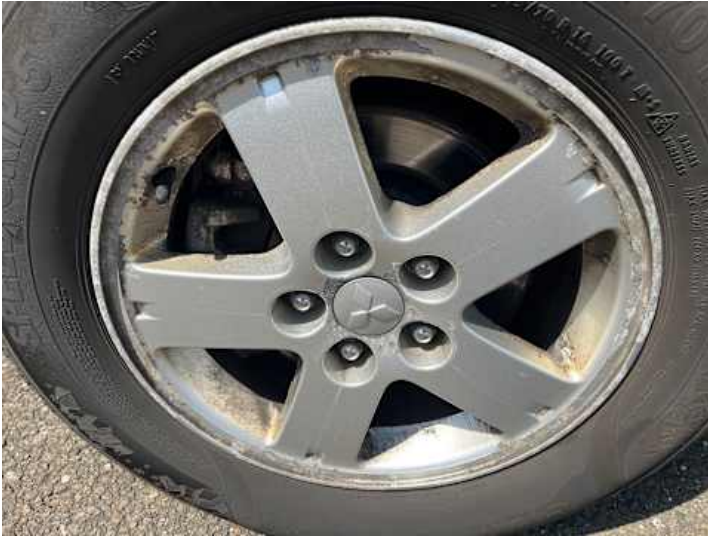
Rad (Rost, Kerben, Kratzer)

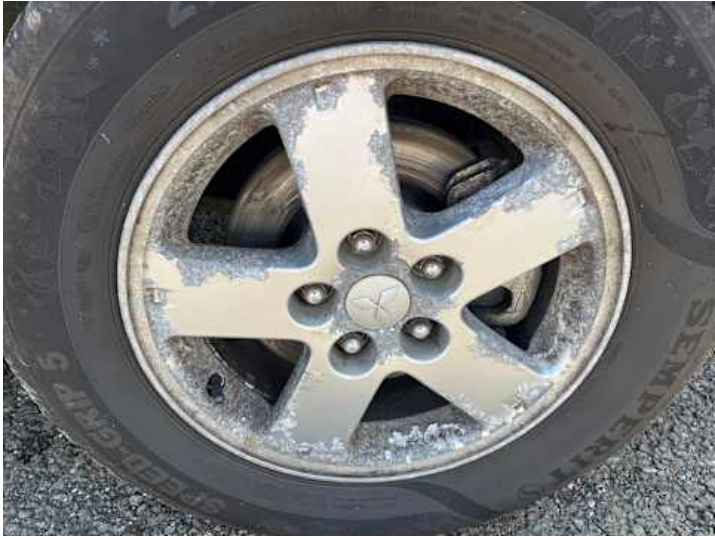
Rad (Rost, Kratzer, Kerben)

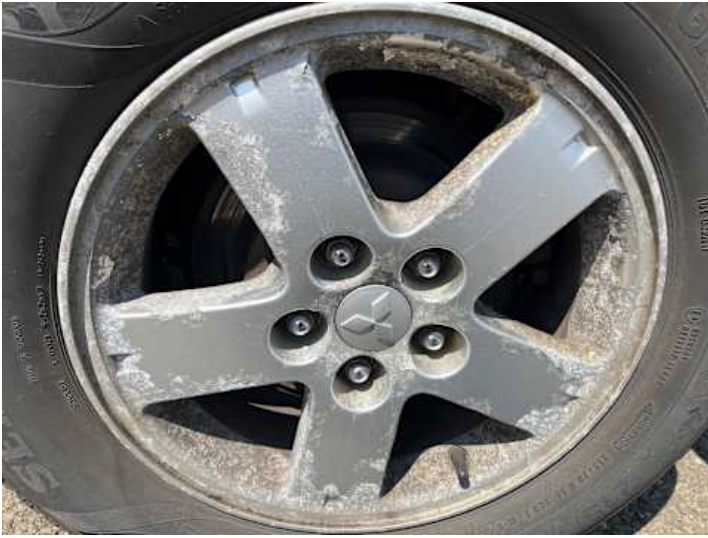
Rad (Rost, Kratzer, Kerben)

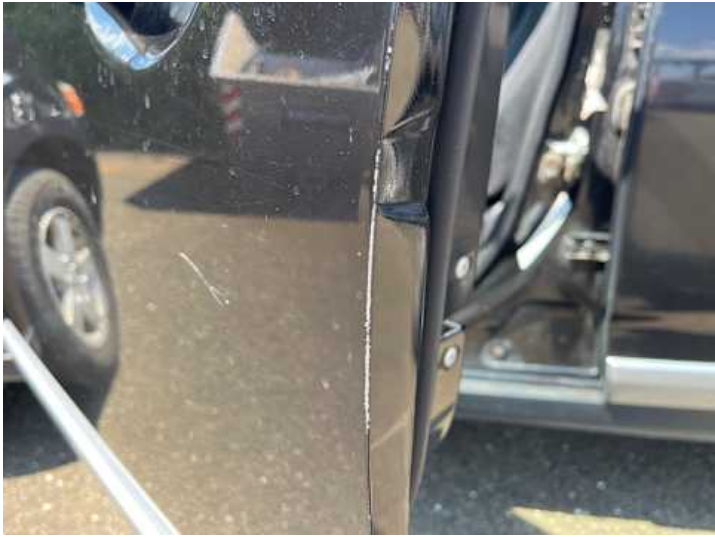
Fahrtür (Kratzer, Lackschaden)

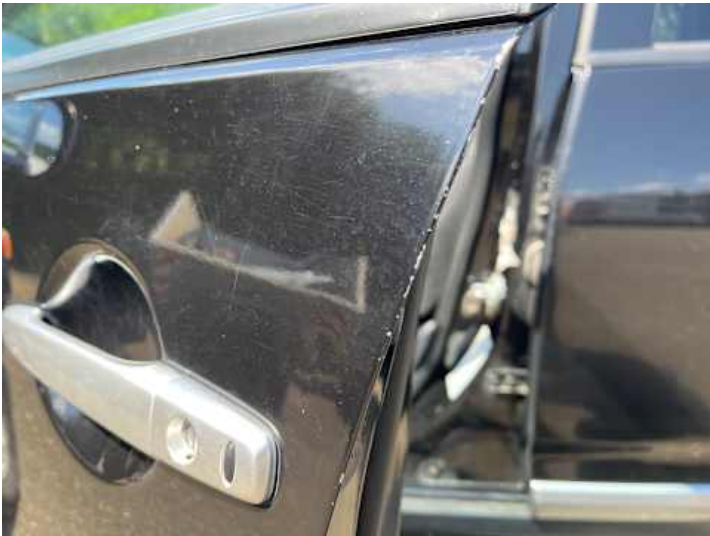
Fahrer­tür (Kratzer, Lackscha­den)

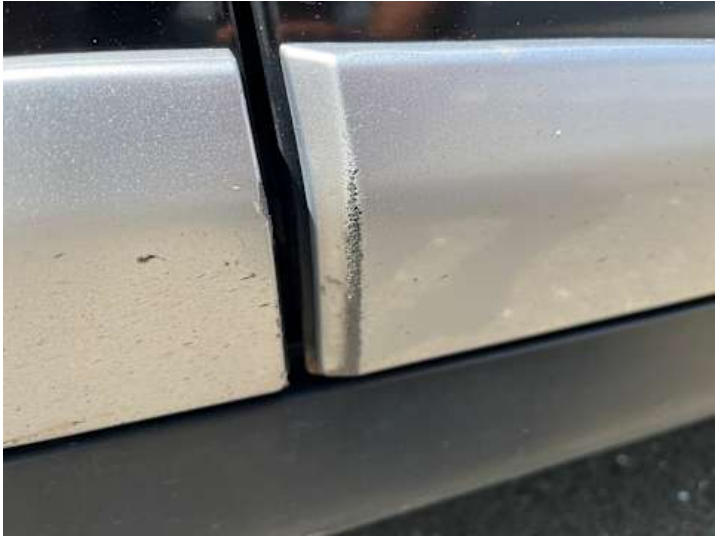
Türe hinten links (Kratzer, Lackschaden)

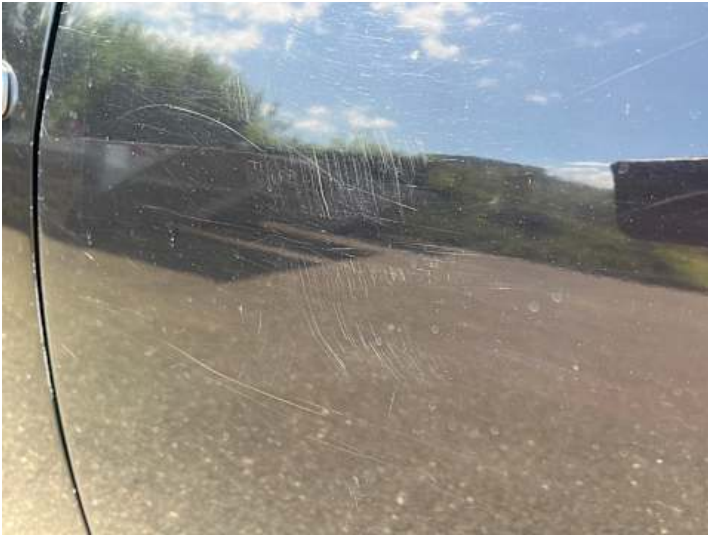
Türe hinten links (Kratzer, Lackschaden)

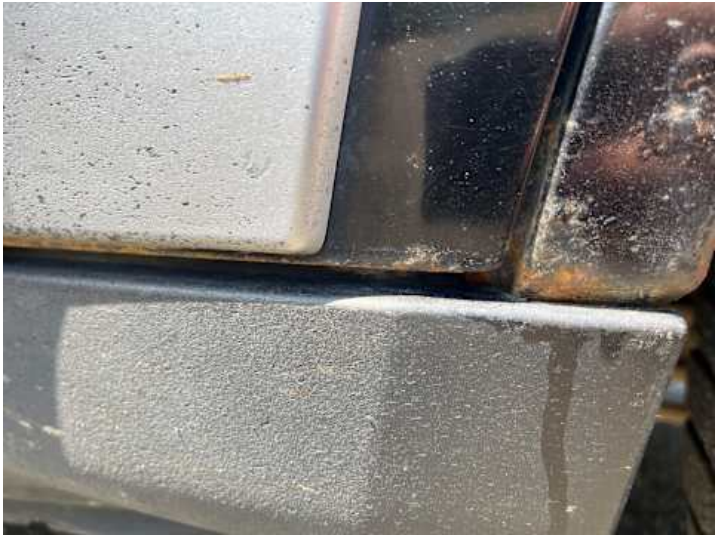
Türe hinten links (Rost)

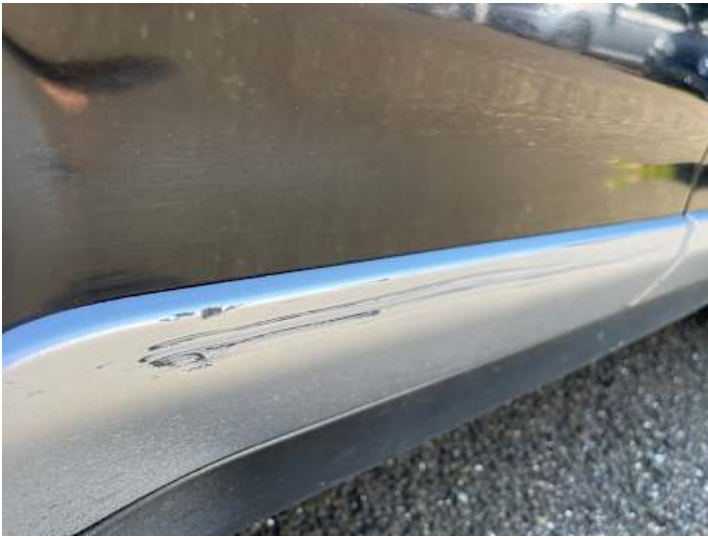
Türe hinten rechts (Lackschaden, Kratzer, Delle)

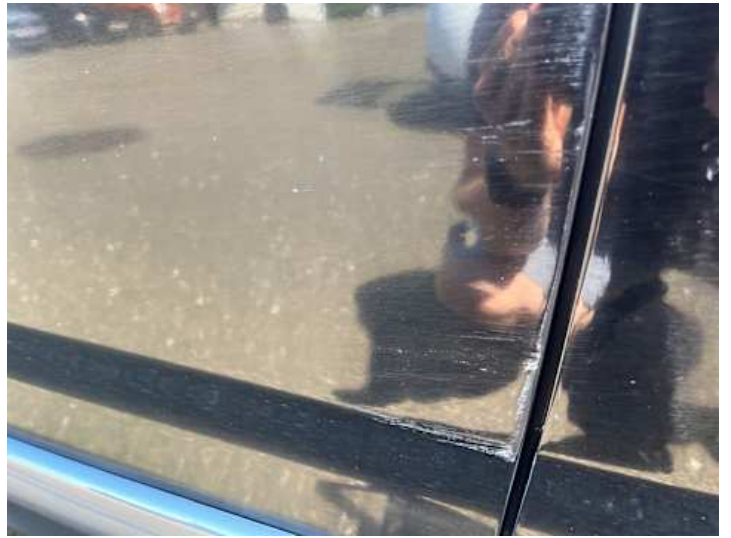
Türe hinten rechts (Lackschaden, Kratzer, Delle)

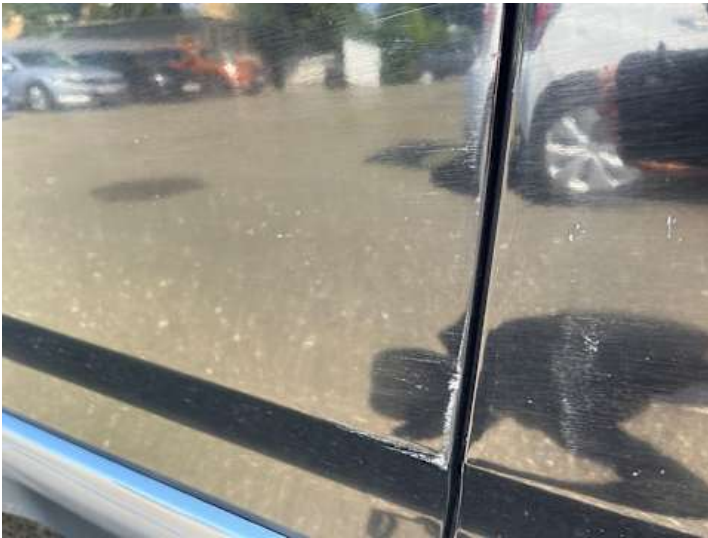
Türe hinten rechts (Lackschaden, Kratzer, Delle)

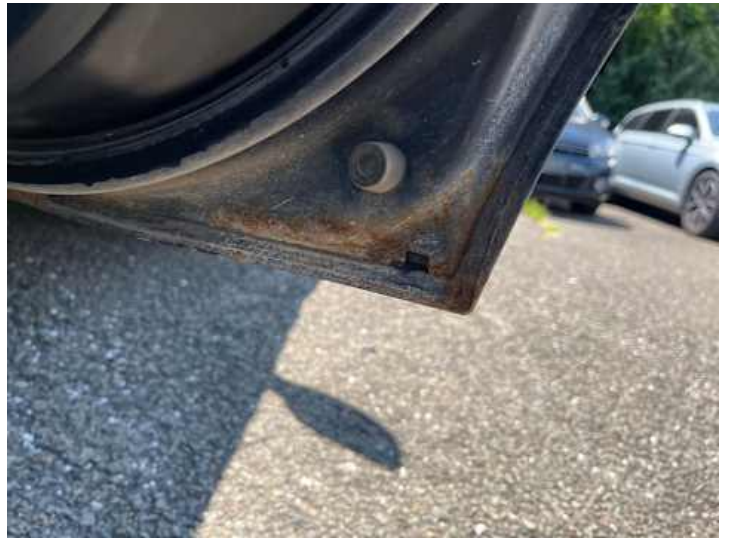
Türe hinten rechts (Rost)

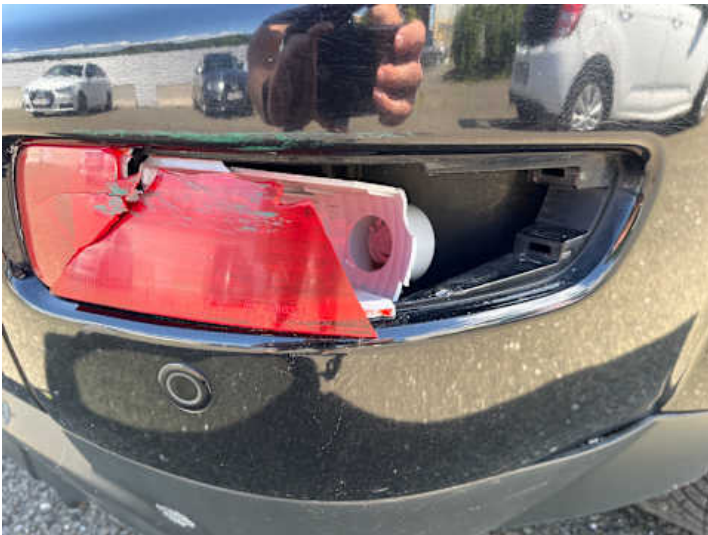
Rücklicht (rechts) (Riss/Bruch)

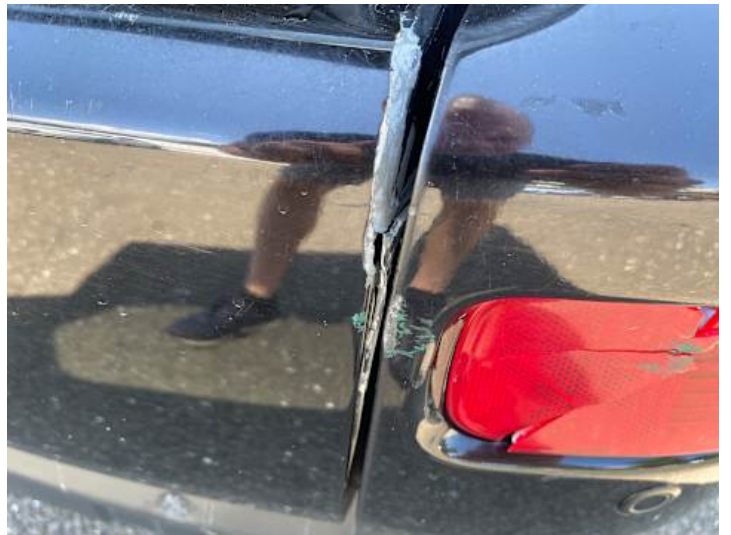
Stoßstange hinten (Riss/Bruch, Lackschaden)

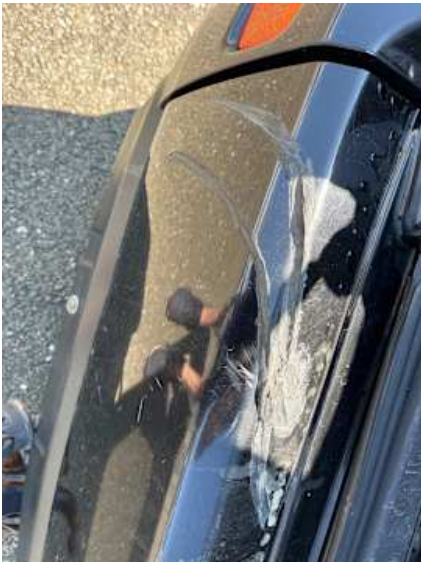
Stoßstange hinten (Riss/Bruch, Lackschaden)

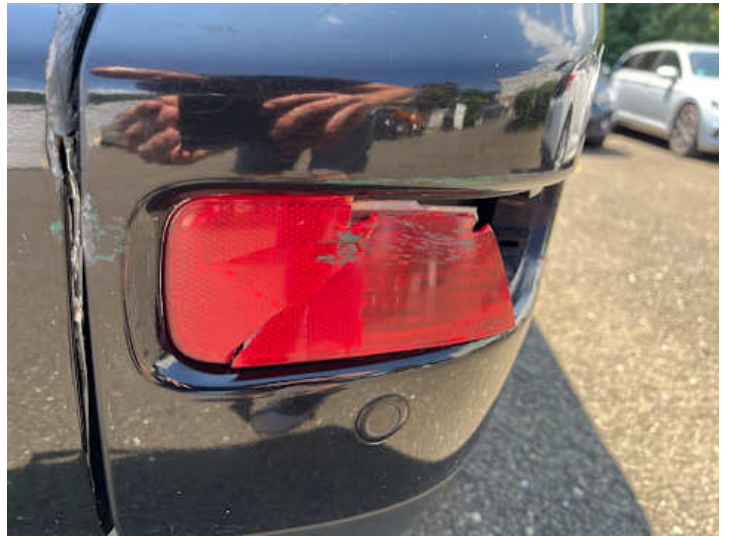
Stoßstange hinten (Riss/Bruch, Lackschaden)

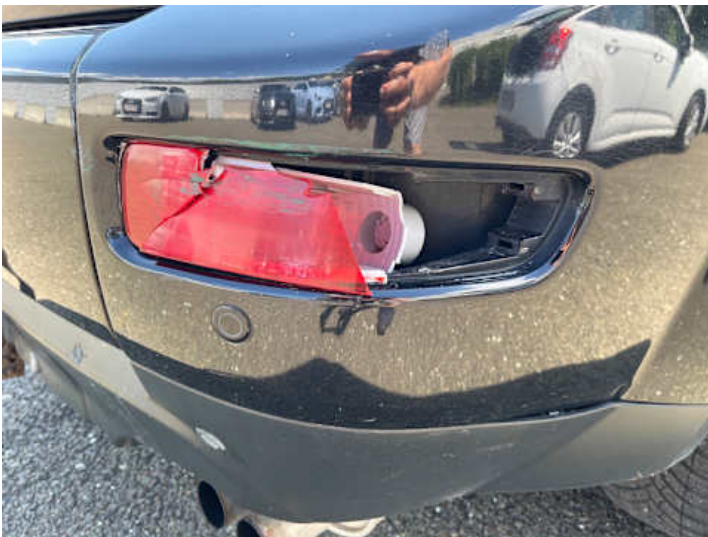
Stoßstange hinten (Riss/Bruch, Lackschaden)

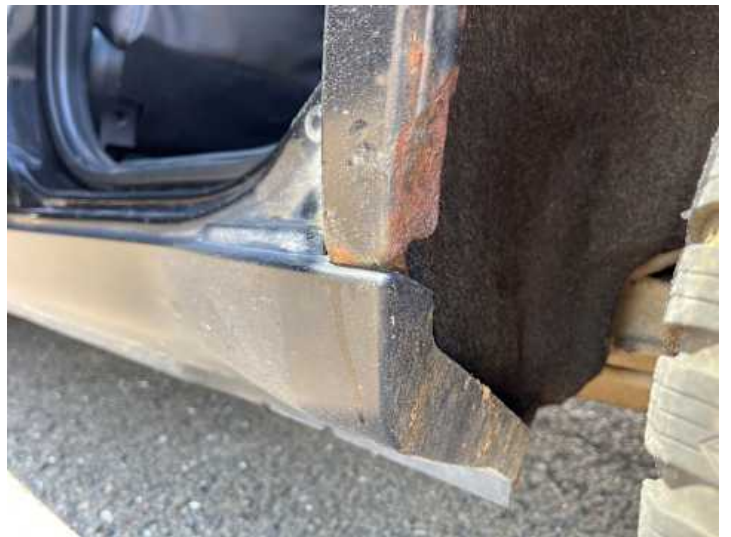
Schweller links (Rost)

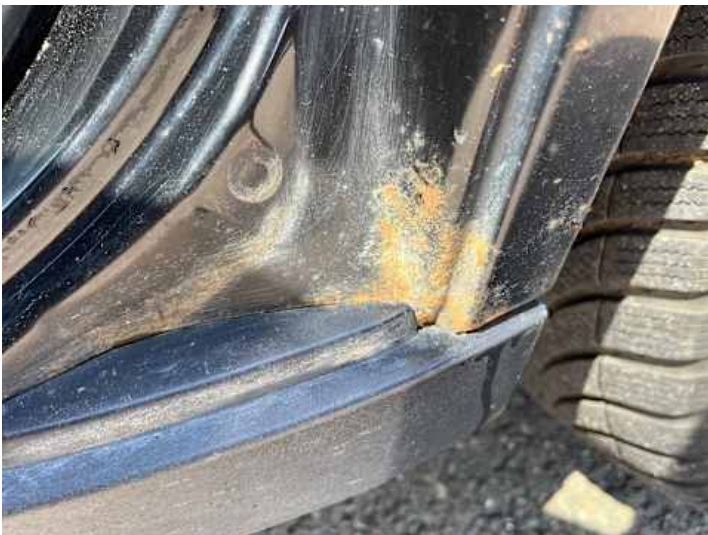
Schweller links (Rost)

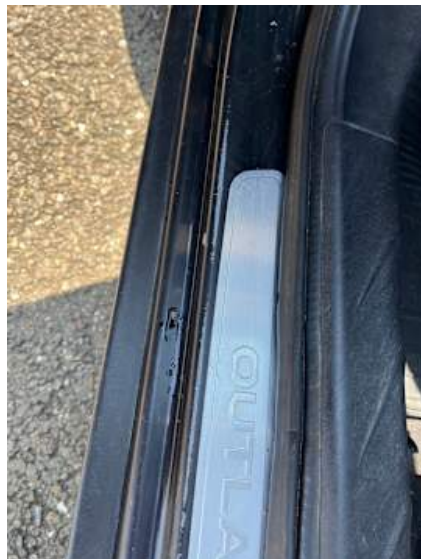
Schweller links (Delle, Kratzer)

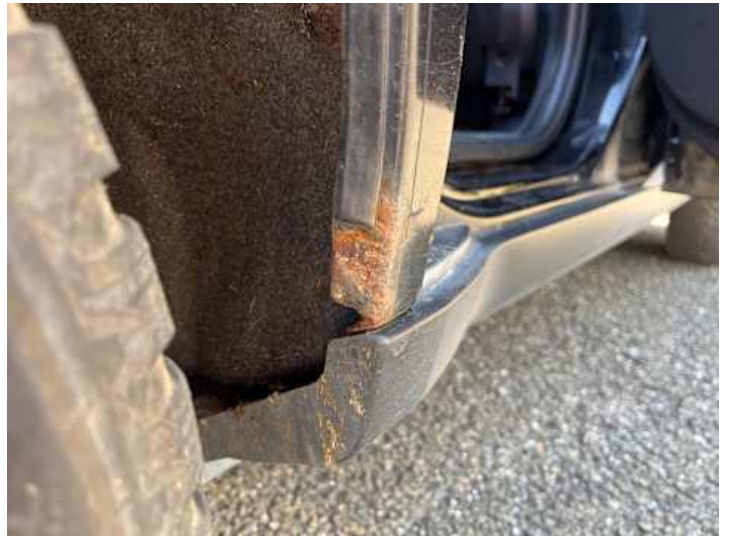
Schweller rechts (Rost)

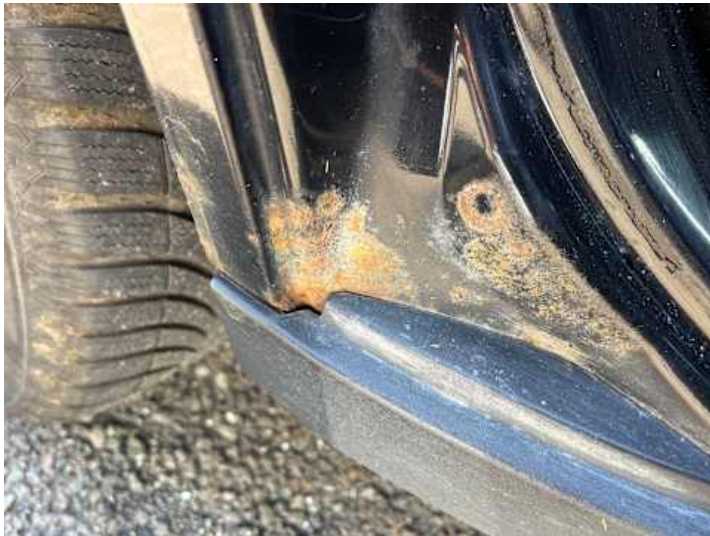
Schweller rechts (Rost)

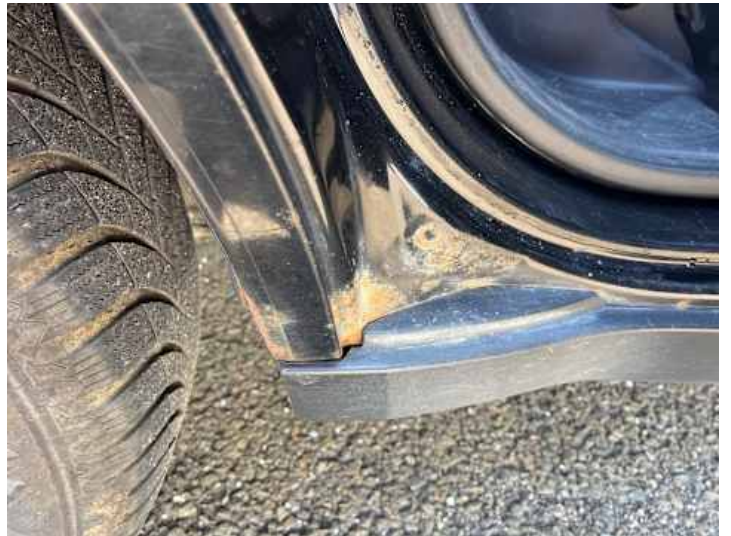
Schweller rechts (Rost)

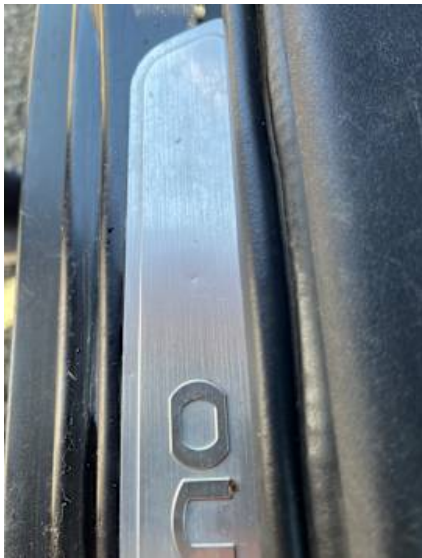
Schweller rechts (Delle, Kratzer)

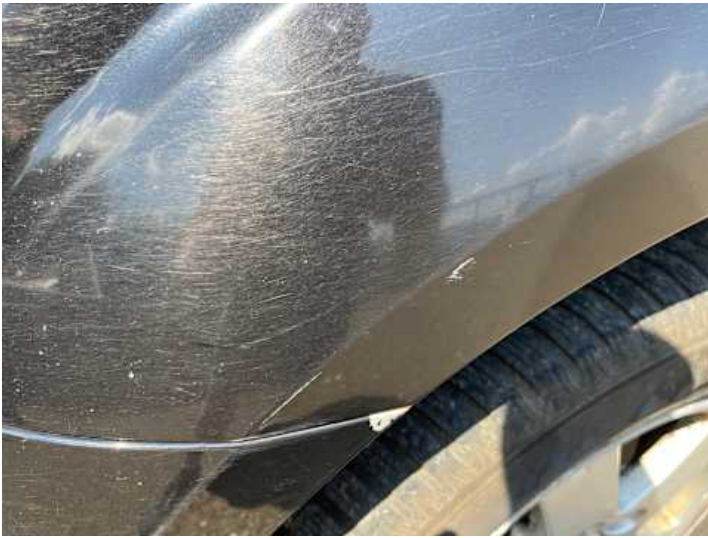
Kotflügel vorne links (Verformung, Kratzer, Lackschaden)

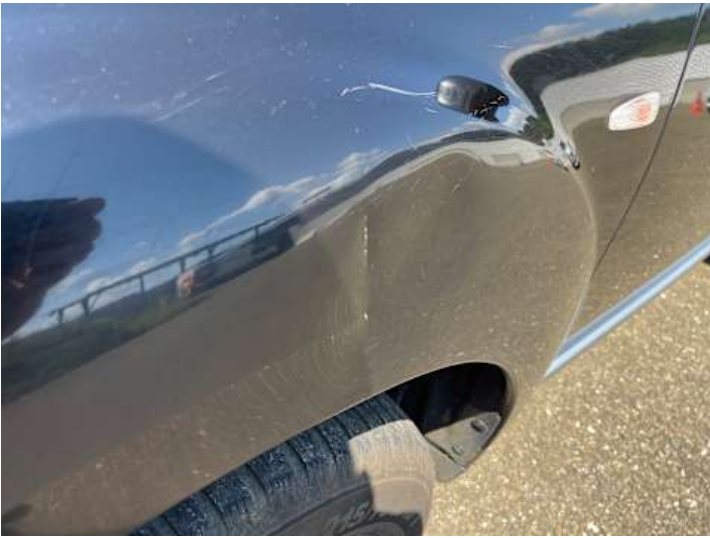
Kotflügel vorne links (Verformung, Kratzer, Lackschaden)

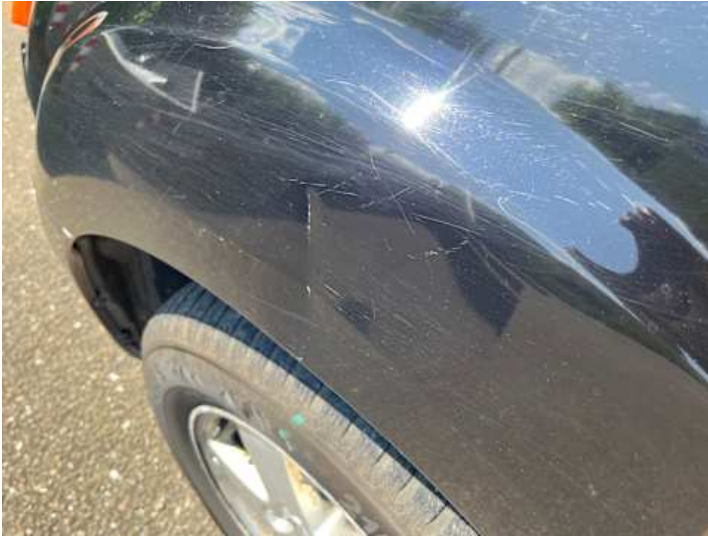
Kotflügel vorne links (Verformung, Kratzer, Lackschaden)

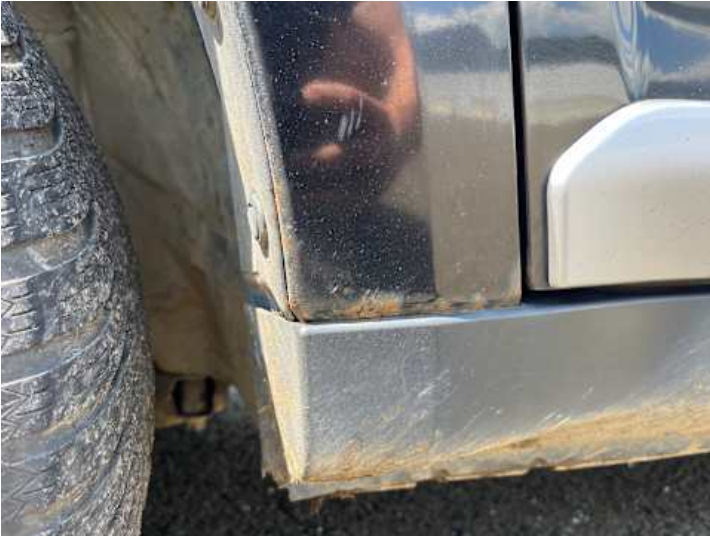
Kotflügel vorne links (Rost)

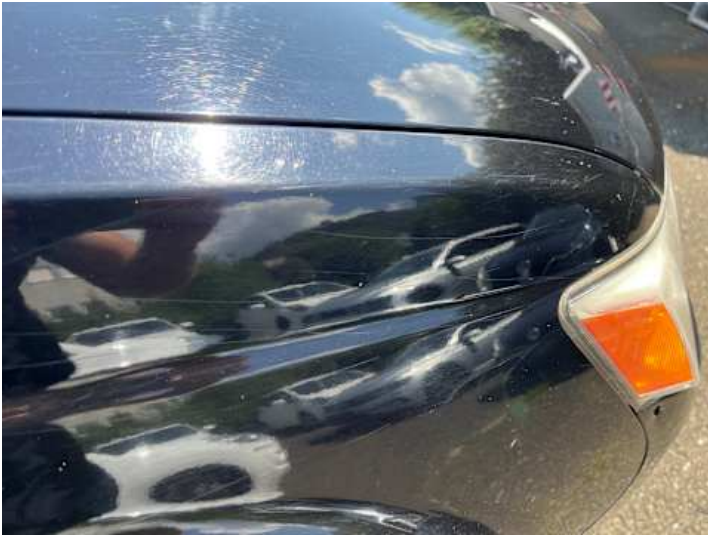
Kotflügel vorne rechts (Kratzer, Lackschaden)

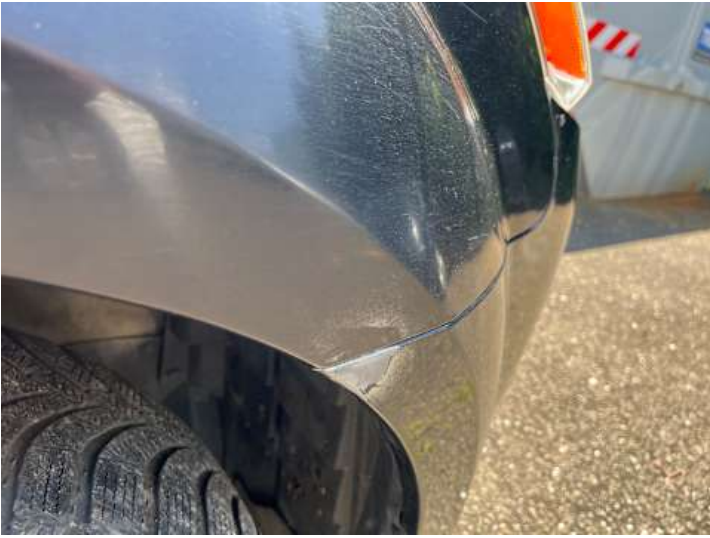
Kotflügel vorne rechts (Kratzer, Lackschaden)

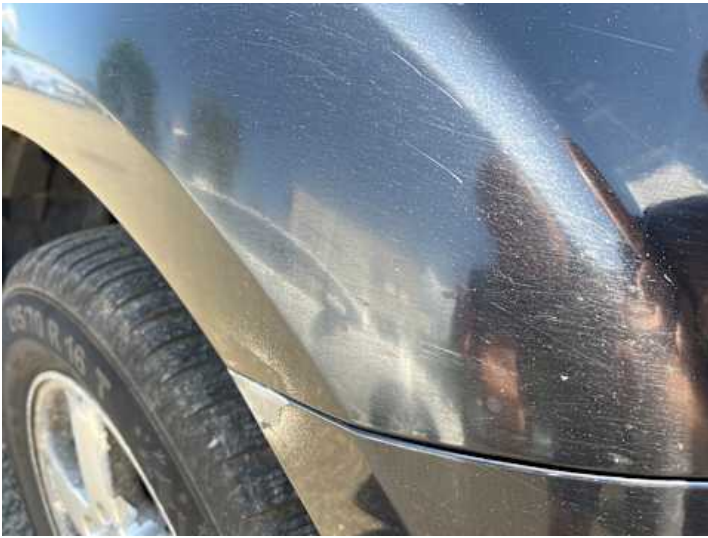
Kotflügel vorne rechts (Kratzer, Lackschaden)

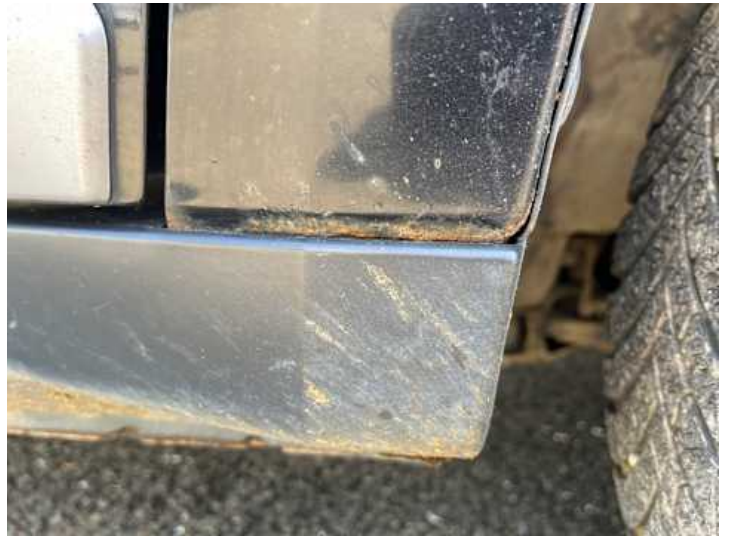
Kotflügel vorne rechts (Rost)

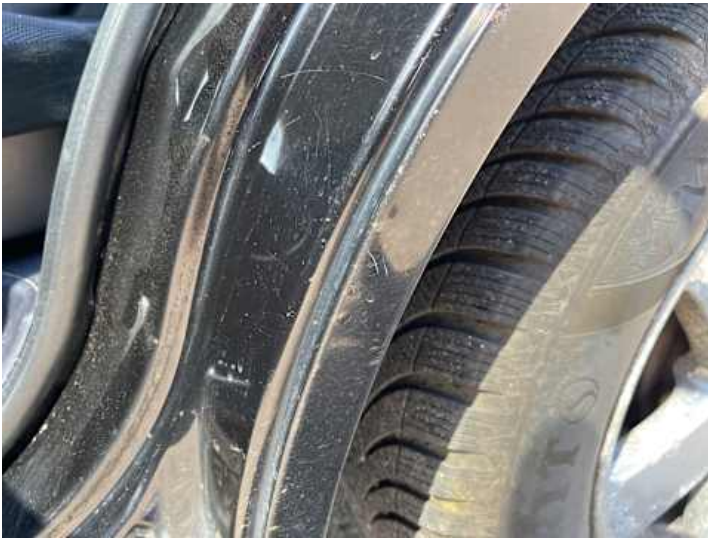
Seitenteil hinten links (Rost)

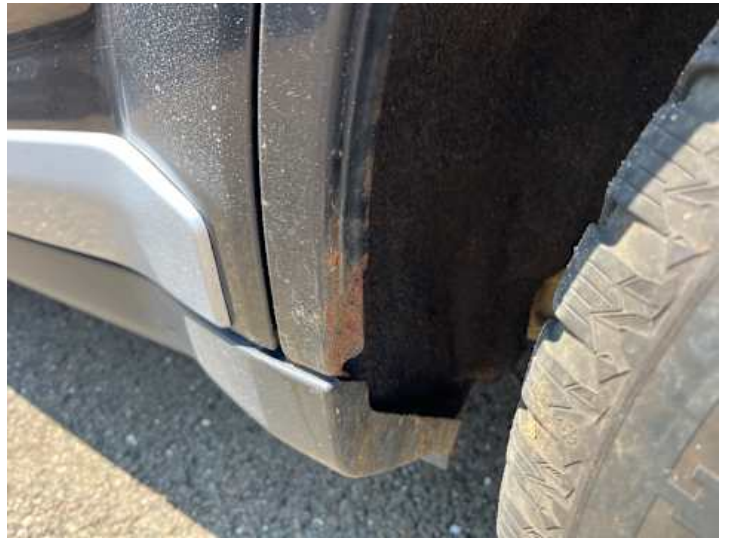
Seitenteil hinten links (Rost)

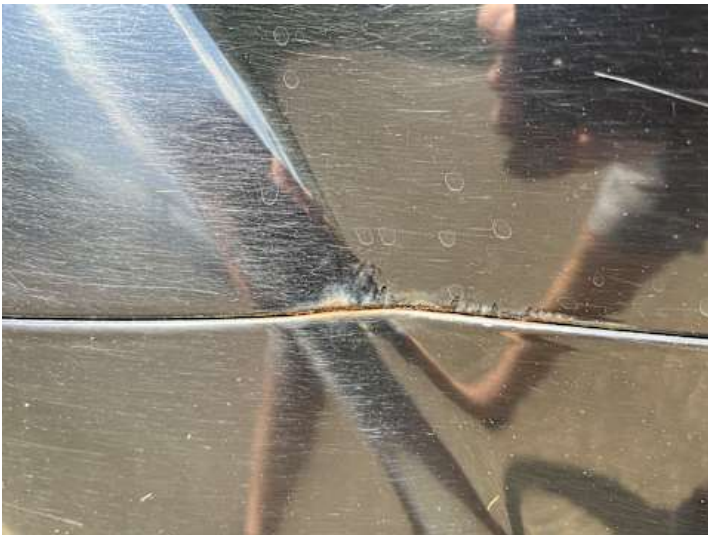
Seitenteil hinten links (Rost)

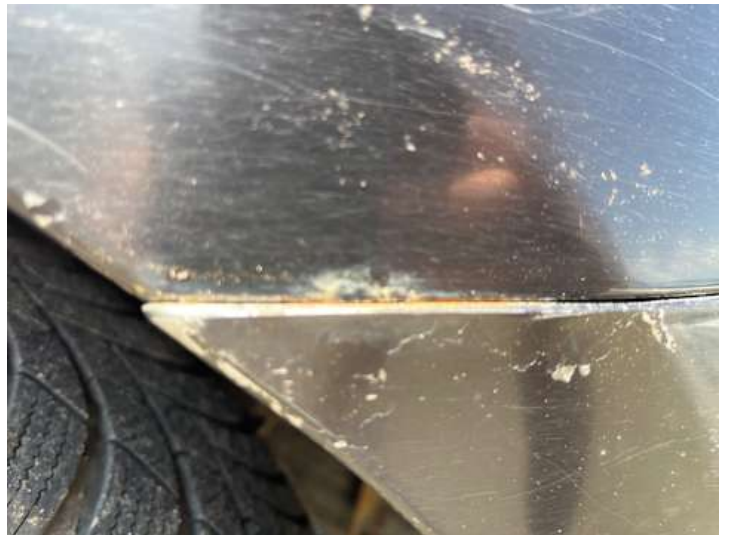
Seitenteil hinten links (Rost)

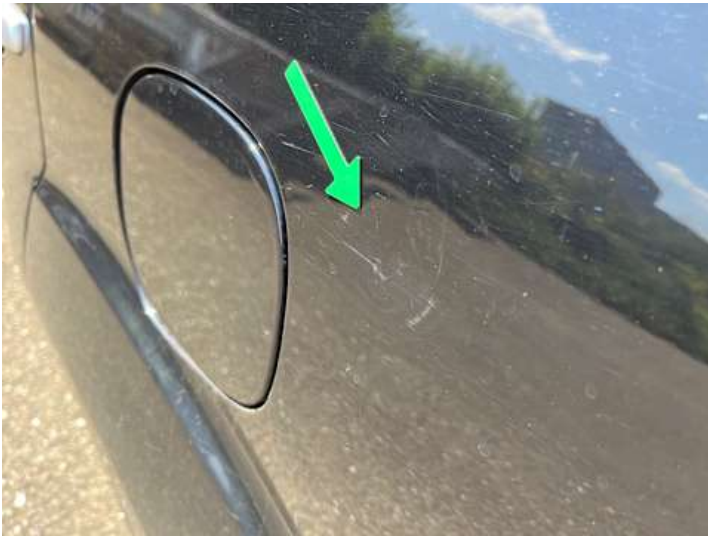
Seitenteil hinten links (Delle)

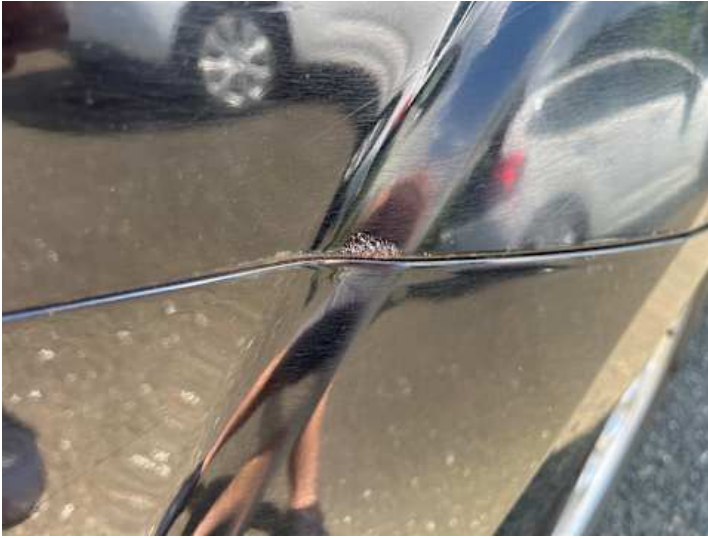
Seitenteil hinten rechts (Rost)

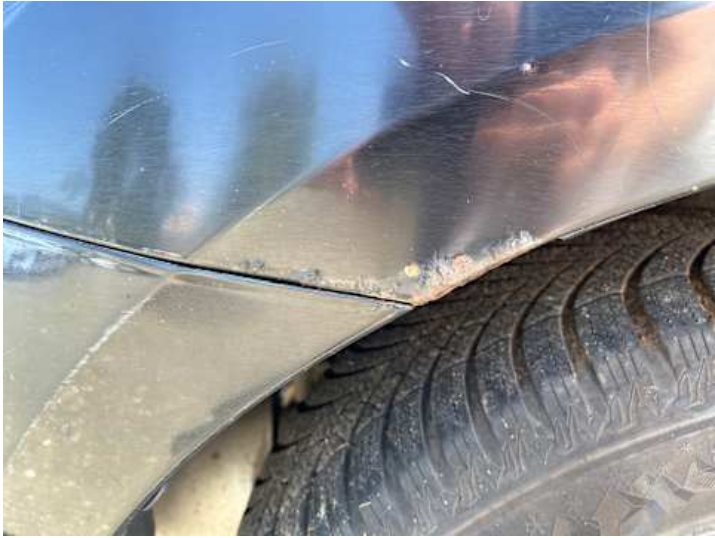
Seitenteil hinten rechts (Rost)

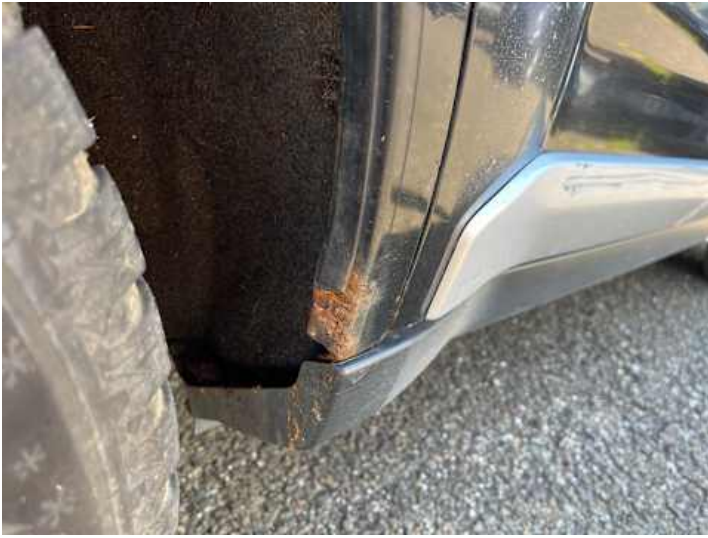
Seitenteil hinten rechts (Rost)

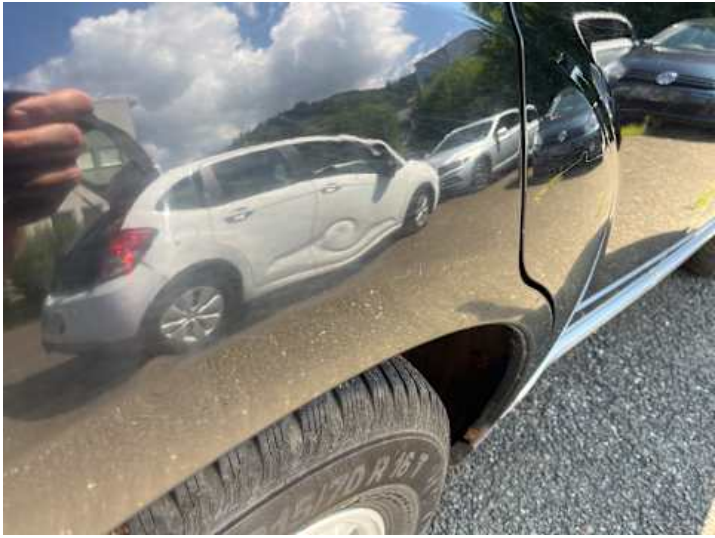
Seitenteil hinten rechts (Delle, Kratzer)

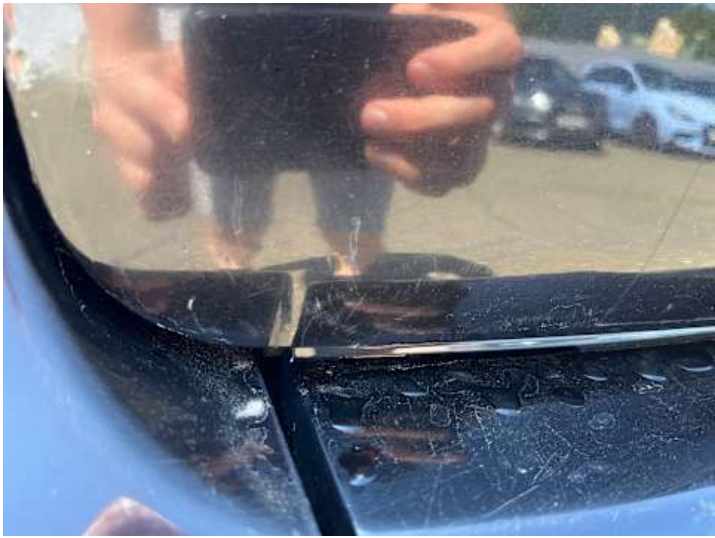
Heckklappe (Lackschaden, Rost, Kratzer)

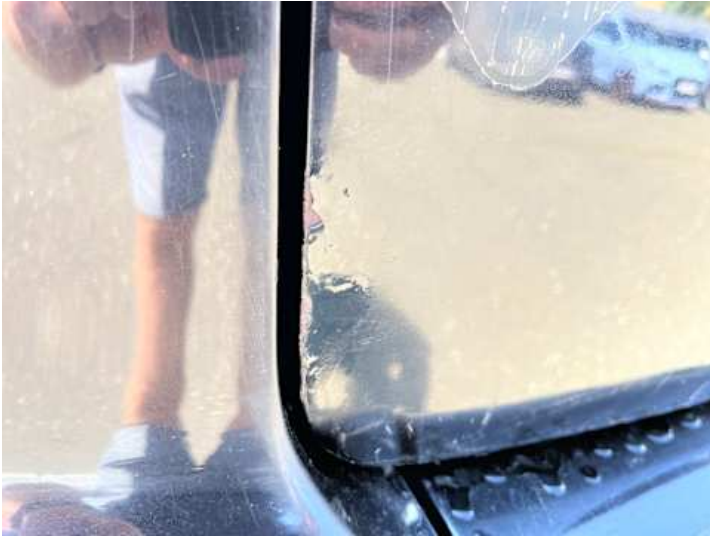
Heckklappe (Lackschaden, Rost, Kratzer)

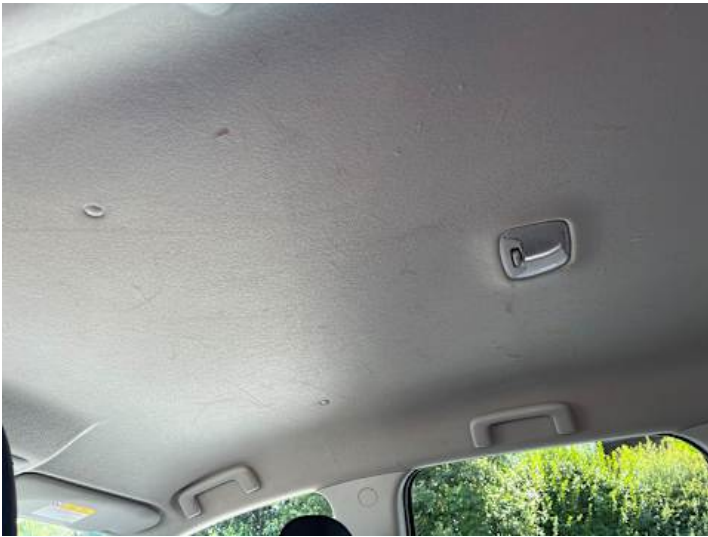
Innenraum (Kratzer)

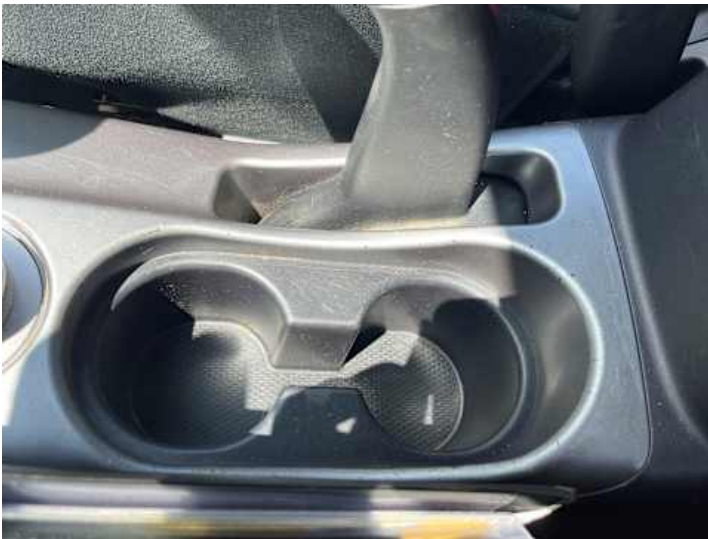
Innenraum (Verschleiß)

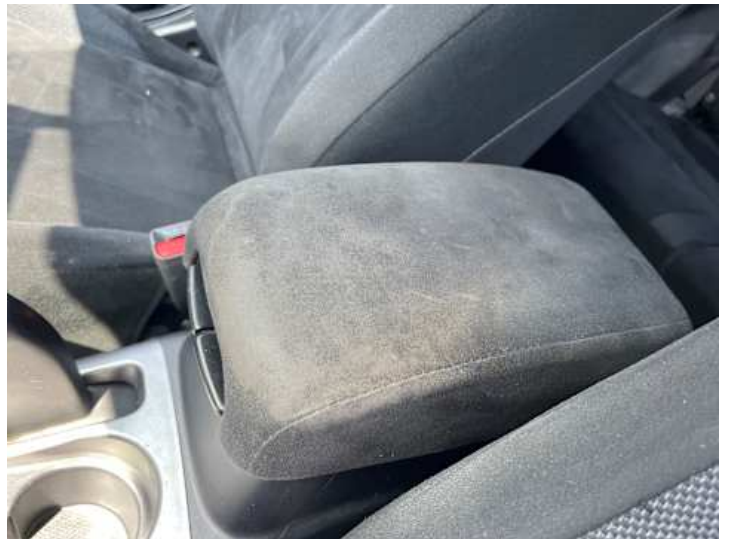
Innenraum (Verschleiß)

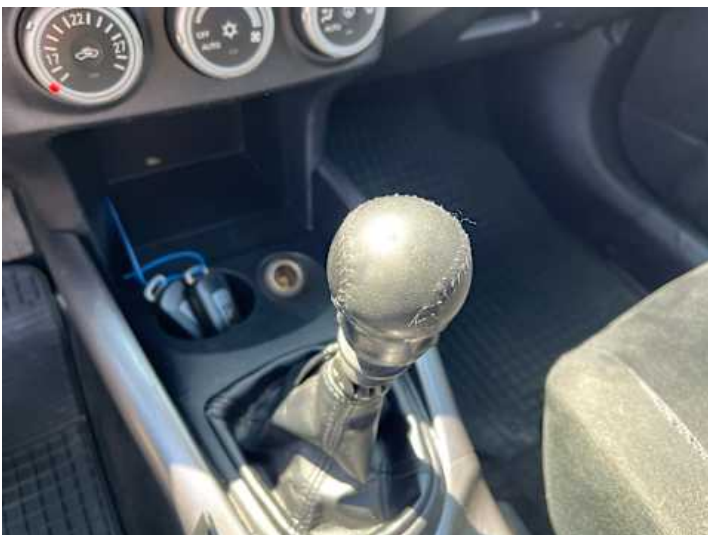
Innenraum (Verschleiß)
