## Mitsubishi Outlander 2.0 DI-D Invite

EZ 06/2008 | Geländewagen | Diesel | Schaltgetriebe | 257.920km  
Besteuerung: Differenzbesteuert (§24 UStG)  
Fahrzeugstandort: 87\*\*\*  
Fahrzeug aufgenommen am: 23.07.2026

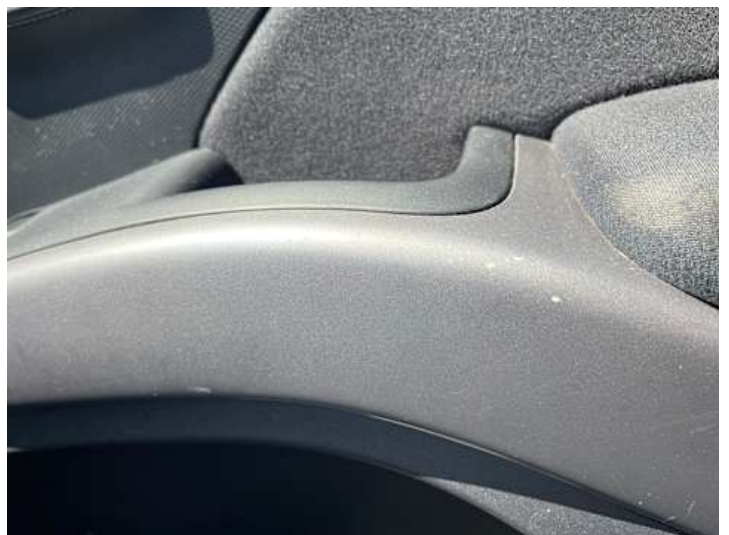
Innenraum (Verschleiß)

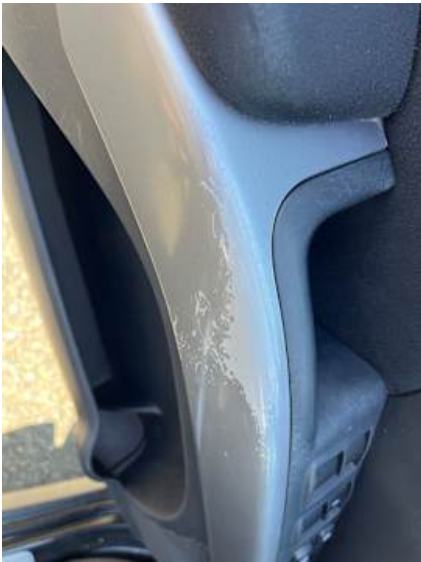
Innenraum (Verschleiß)

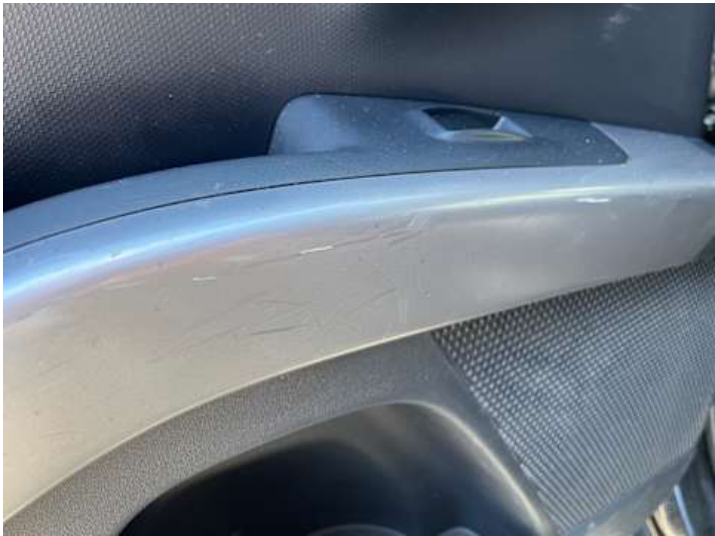
Innenraum (Kratzer)
