## Renault Twingo Luxe

EZ 10/2014 | Kleinwagen | Benzin | Schaltgetriebe | 74.399km

Fahrzeug aufgenommen am: 07.08.2026

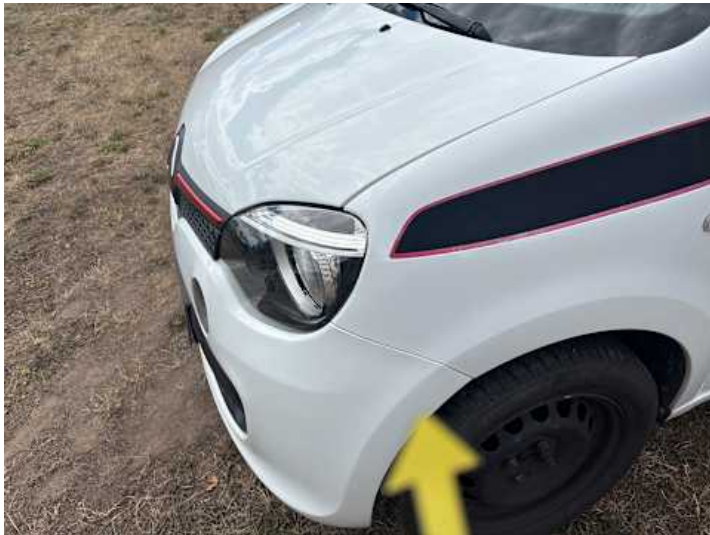
Stoßstange vorne (Spaltmaße ungenau)

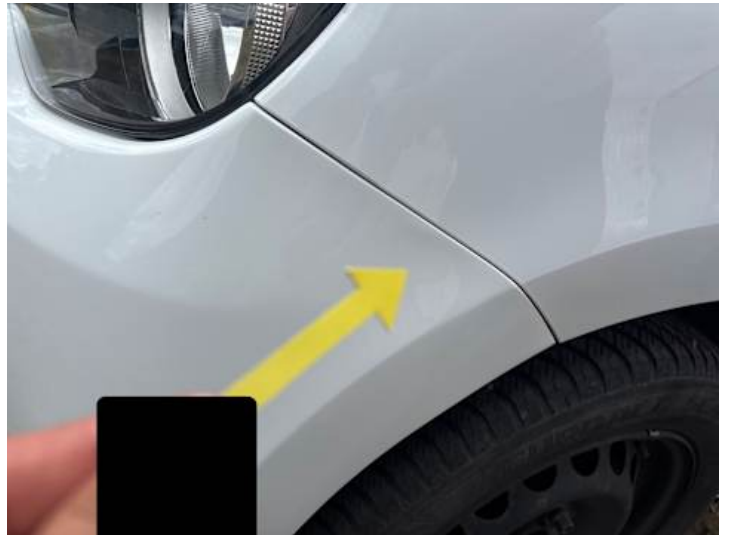
Stoßstange vorne (Spaltmaße ungenau)

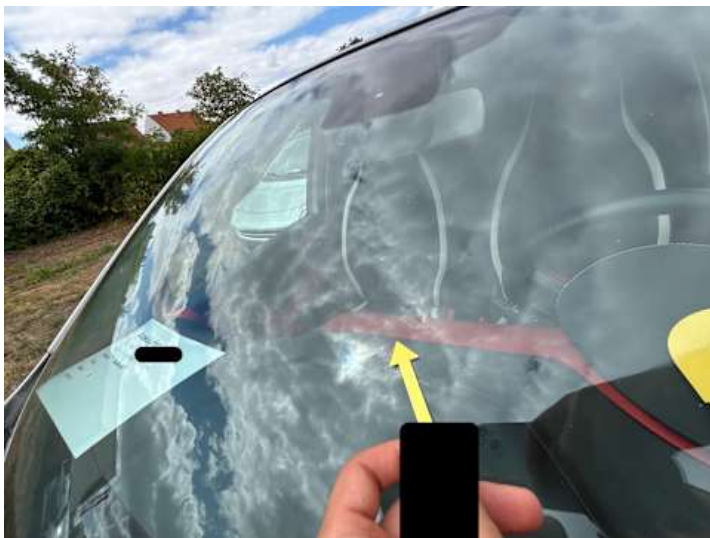
Windschutzscheibe (Steinschlag)

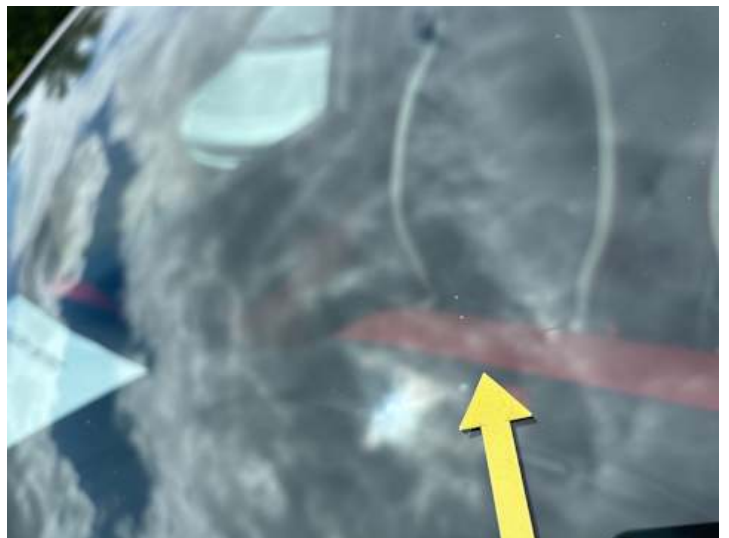
Windschutzscheibe (Steinschlag)

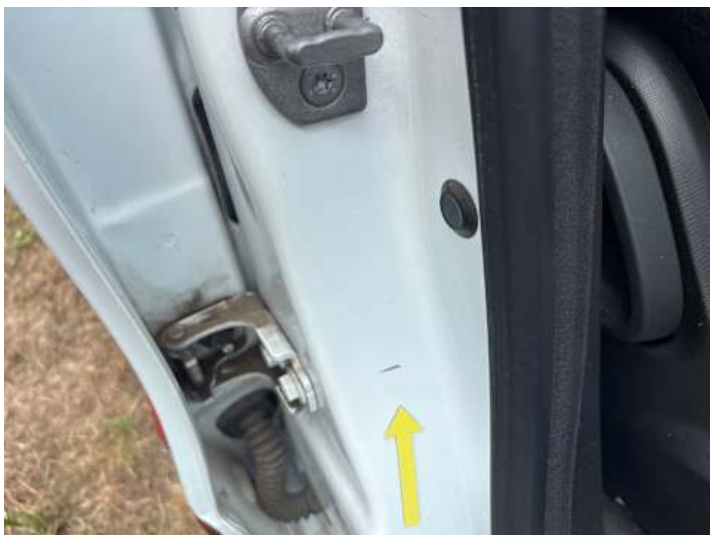
Beifahrertür (Kratzer)

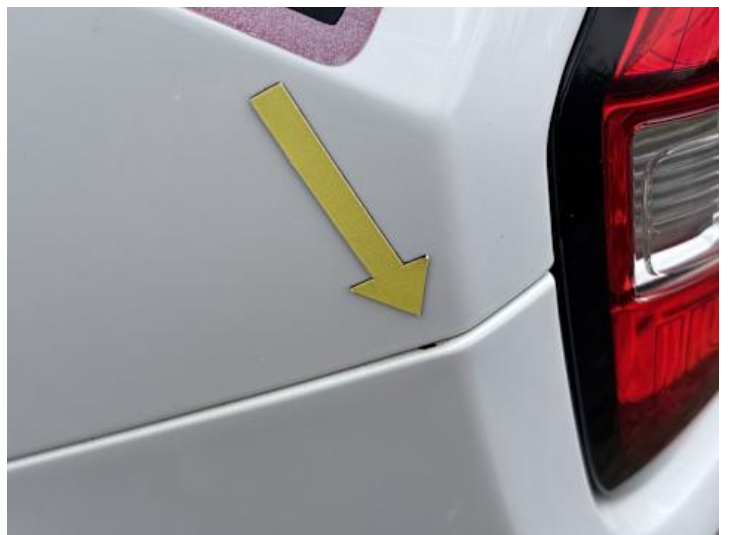
Stoßstange hinten (Spaltmaße ungenau, Kratzer)

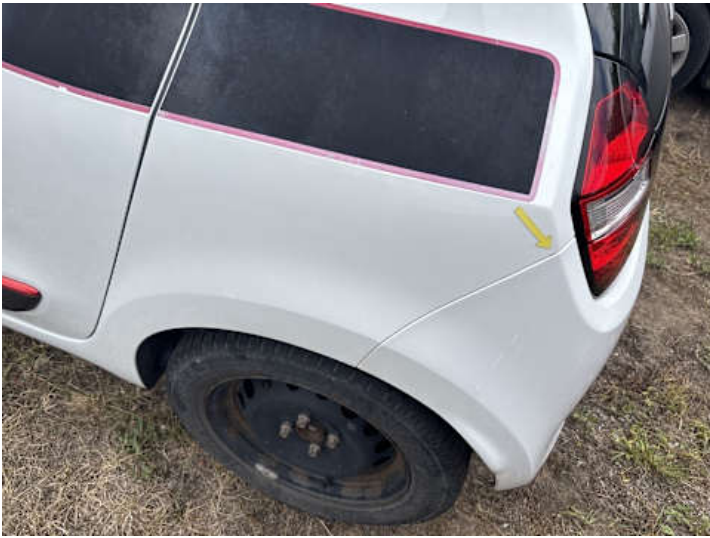
Stoßstange hinten (Spaltmaße ungenau, Kratzer)

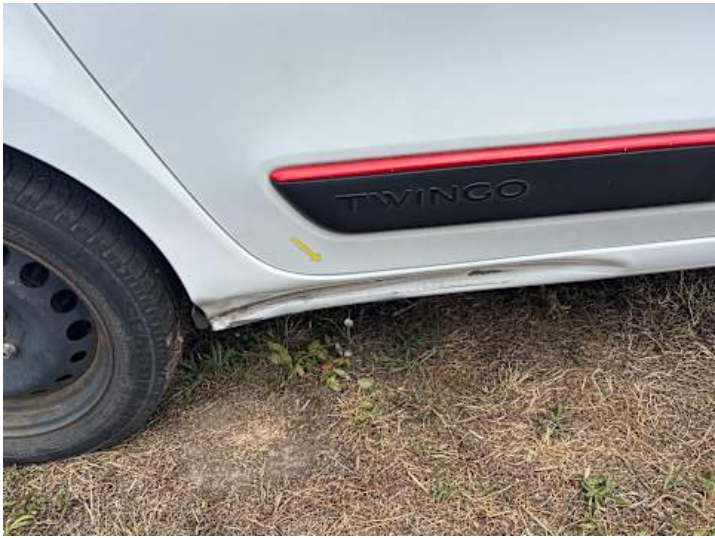
Schweller rechts (Verformung)

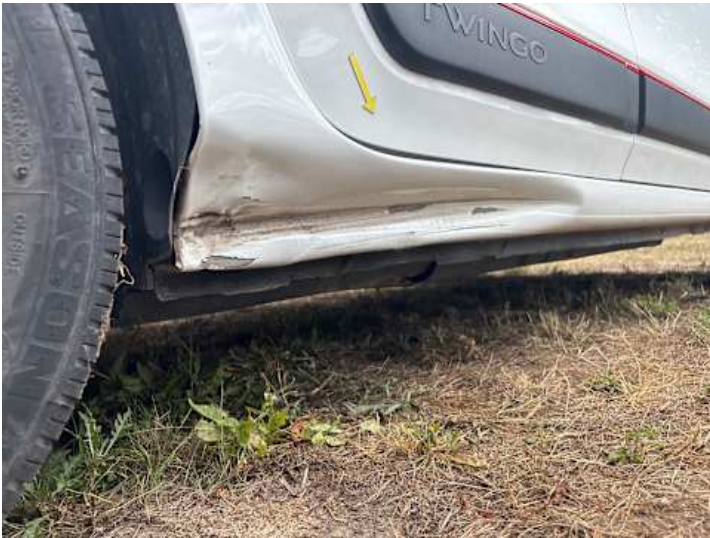
Schweller rechts (Verformung)

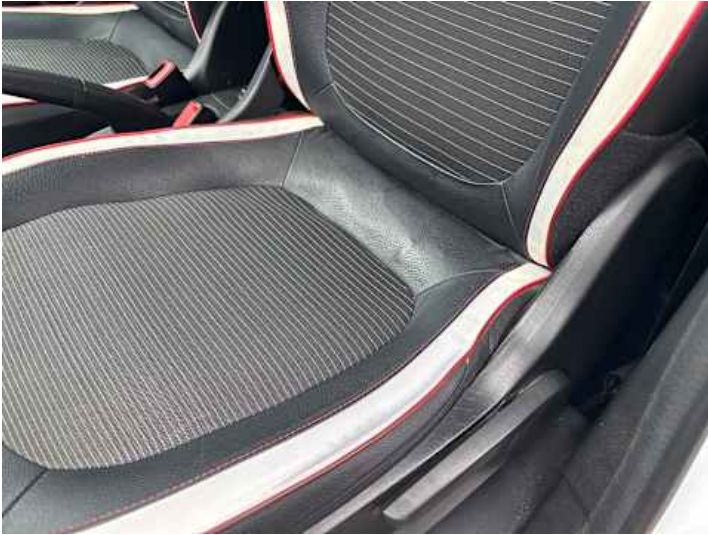
Innenraum (Verschleiß)
