## Peugeot 308 Tendance

EZ 10/2008 | Kombi | Benzin | Schaltgetriebe | 159.036km

Fahrzeug aufgenommen am: 24.07.2026

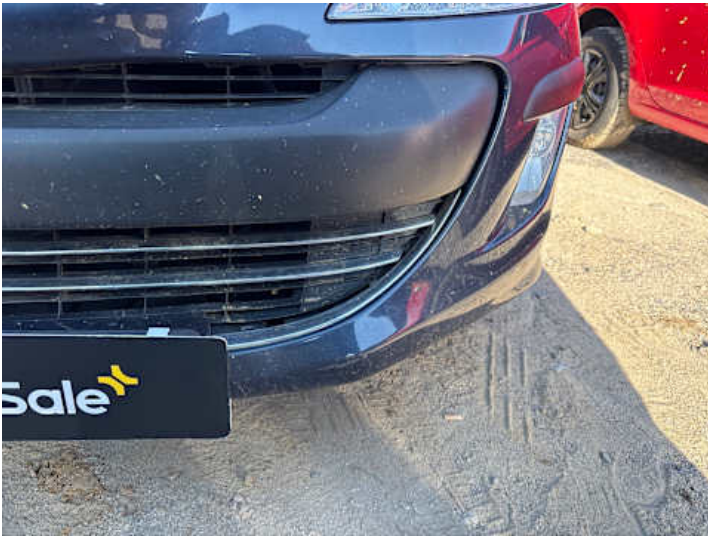
Stoßstange vorne (Kratzer, Lackschaden)

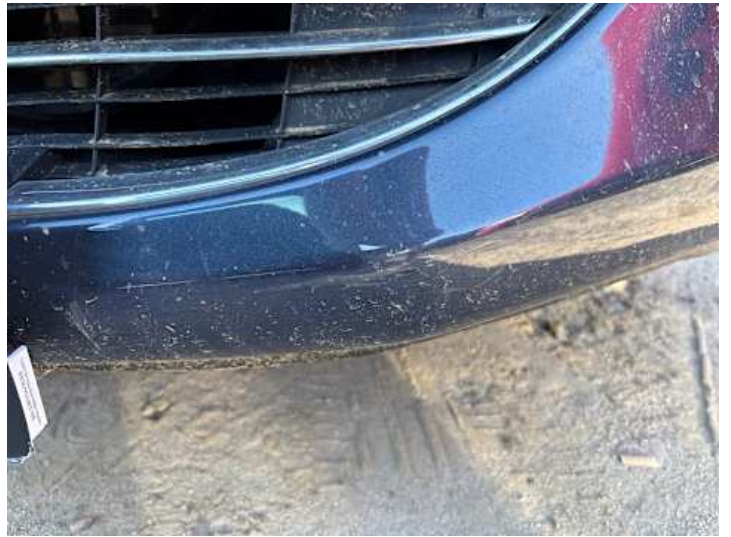
Stoßstange vorne (Kratzer, Lackschaden)

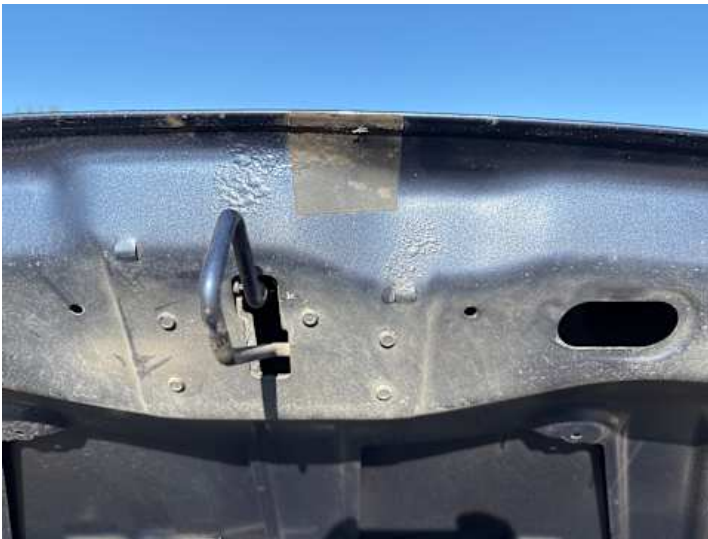
Motorhaube (Rost)

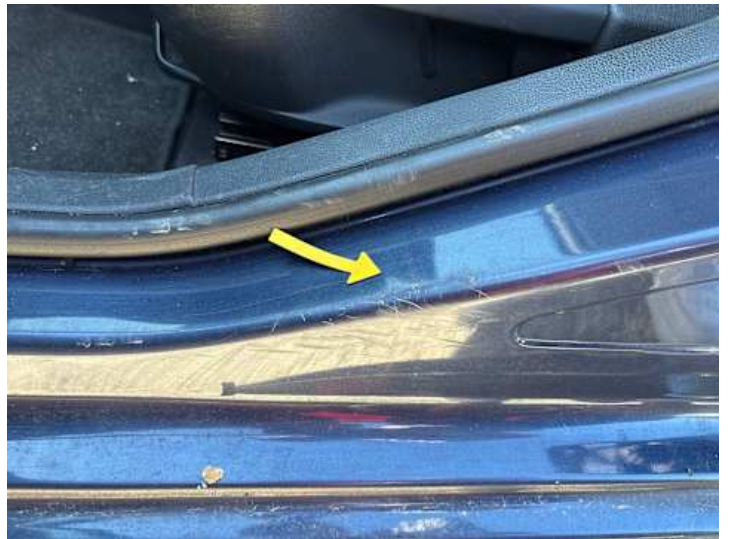
Fahrtür (Kratzer)

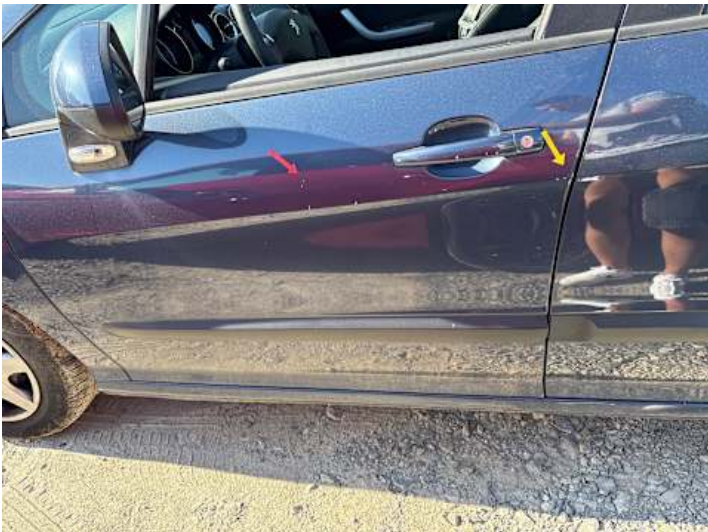
Fahrtür (Lackschaden, Kratzer)

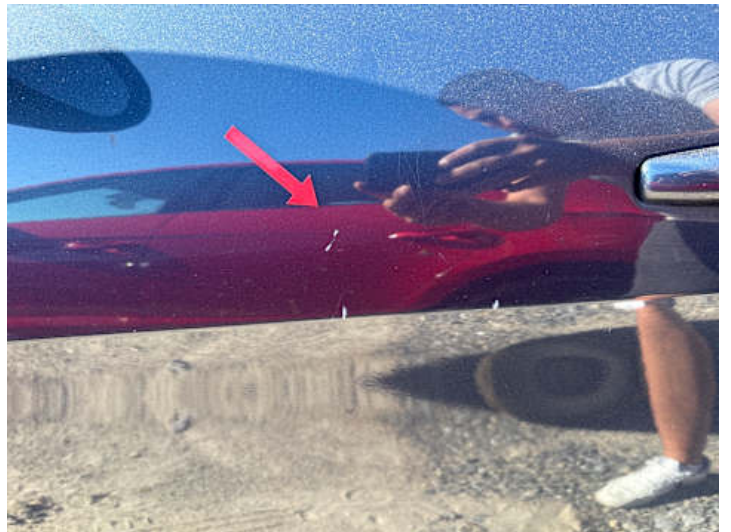
Fahrtür (Lackschaden, Kratzer)

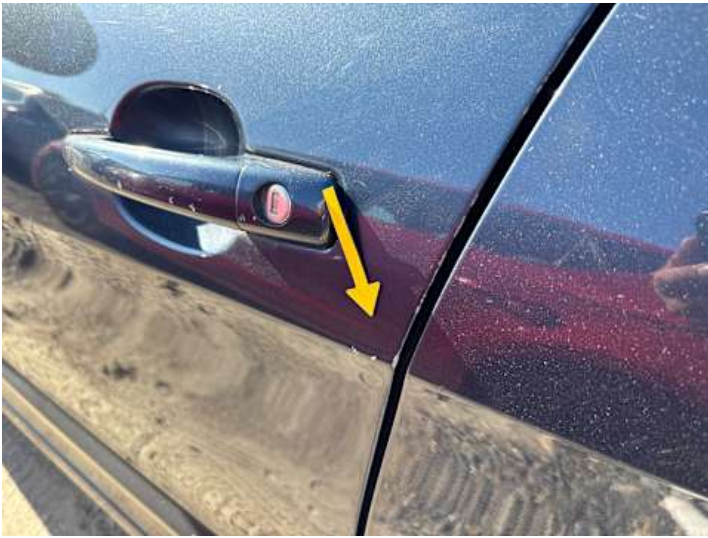
Fahrertür (Lackschaden, Kratzer)

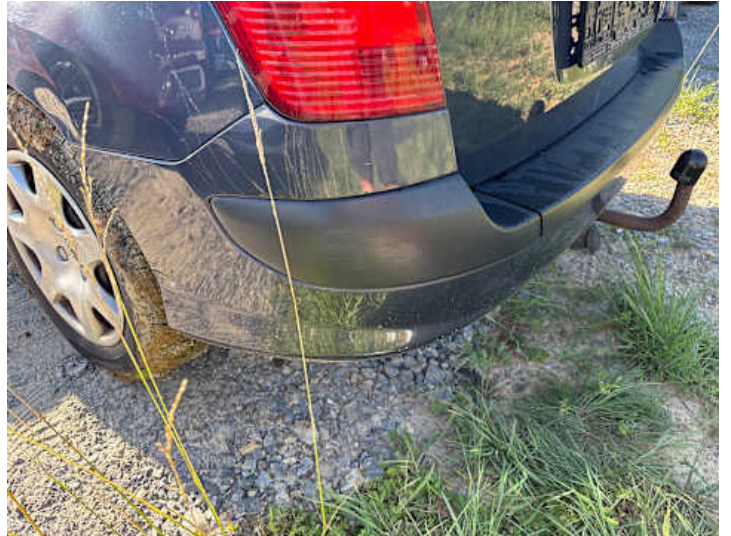
Stoßstange hinten (Spaltmaße ungenau, Kratzer, Lackschaden)

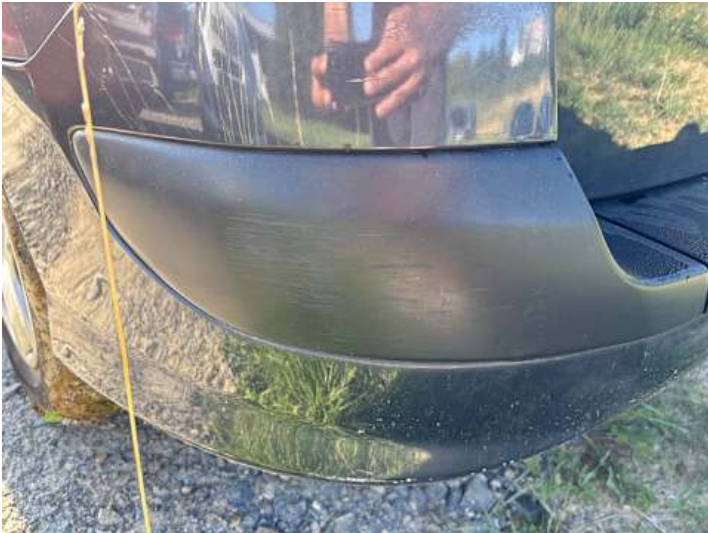
Stoßstange hinten (Spaltmaße ungenau, Kratzer, Lackschaden)

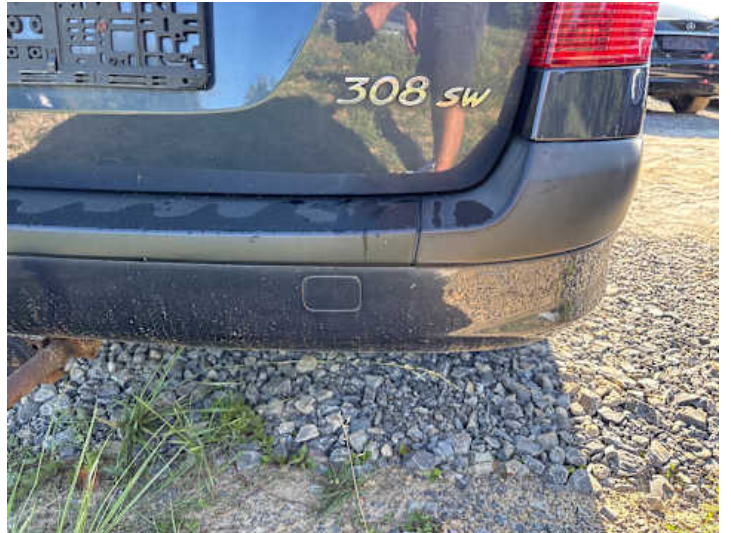
Stoßstange hinten (Spaltmaße ungenau, Kratzer, Lackschaden)

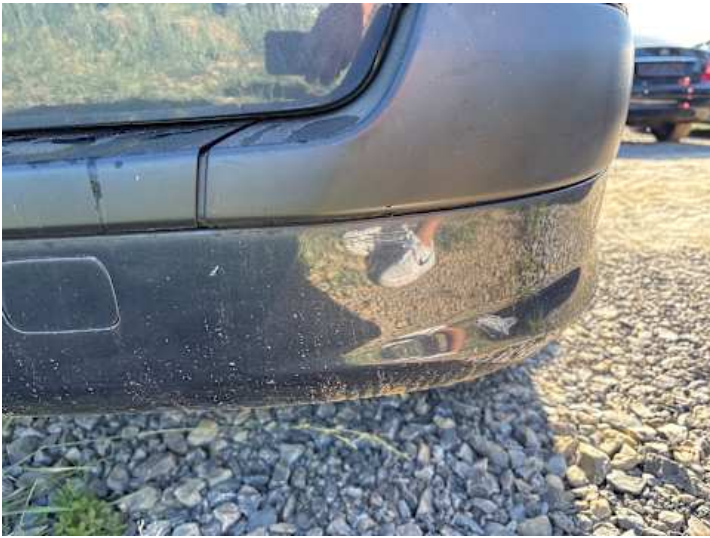
Stoßstange hinten (Spaltmaße ungenau, Kratzer, Lackschaden)

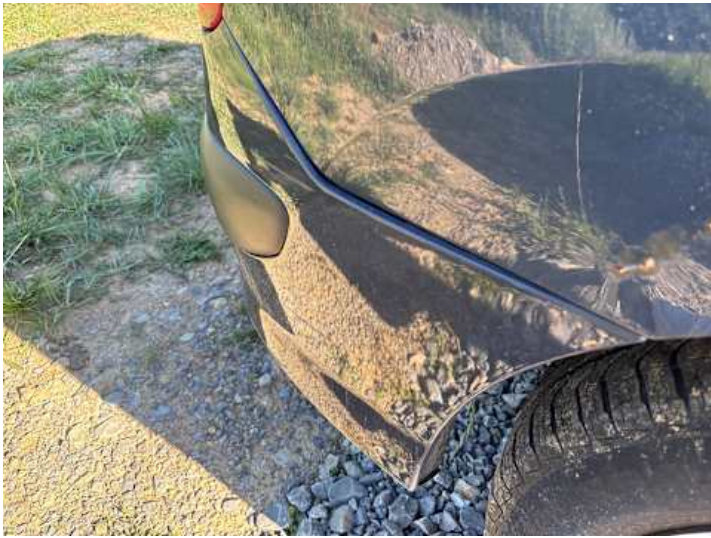
Stoßstange hinten (Spaltmaße ungenau, Kratzer, Lackschaden)

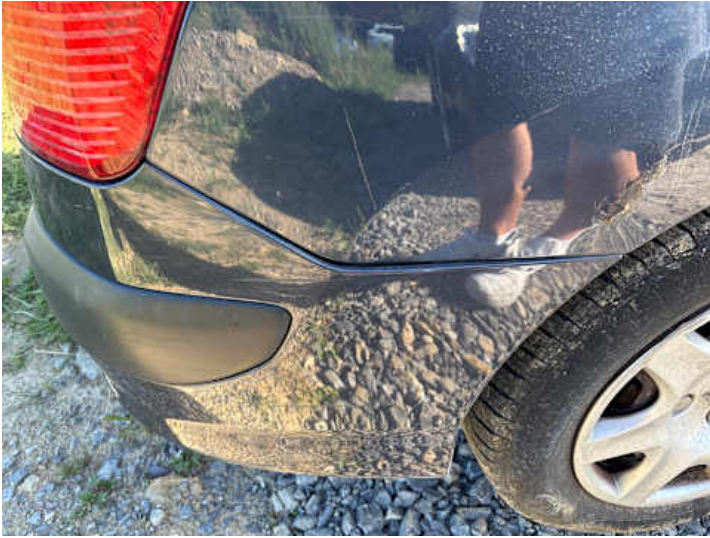
Stoßstange hinten (Spaltmaße ungenau, Kratzer, Lackschaden)

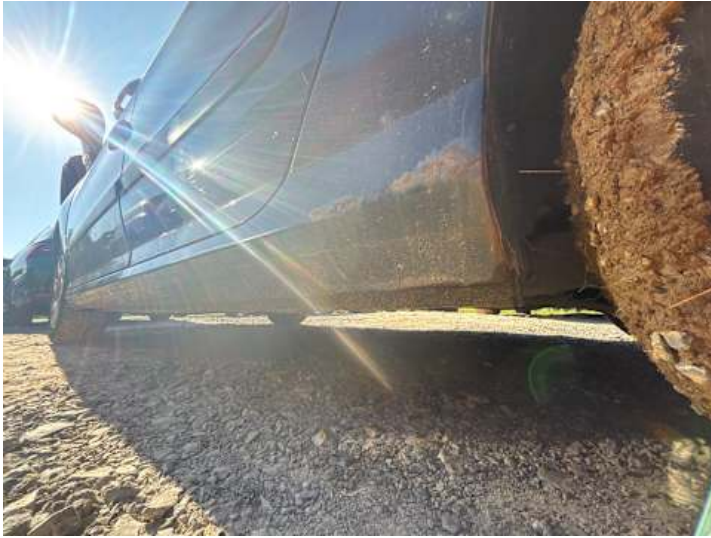
Schweller links (Rost)

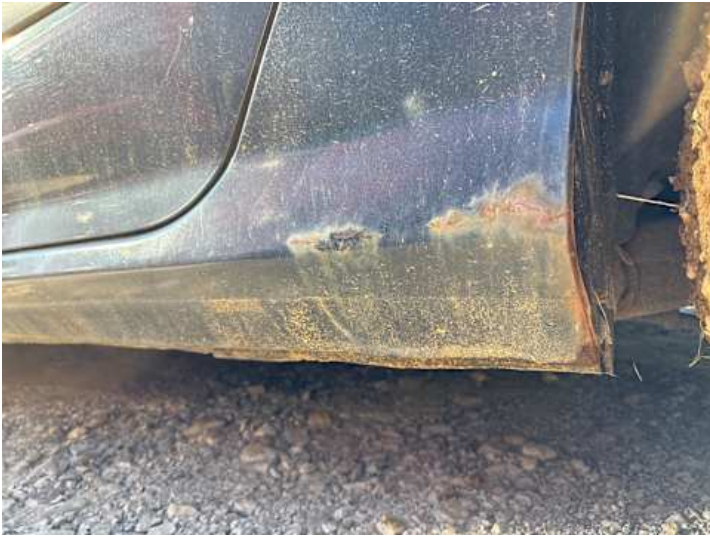
Schweller links (Rost)

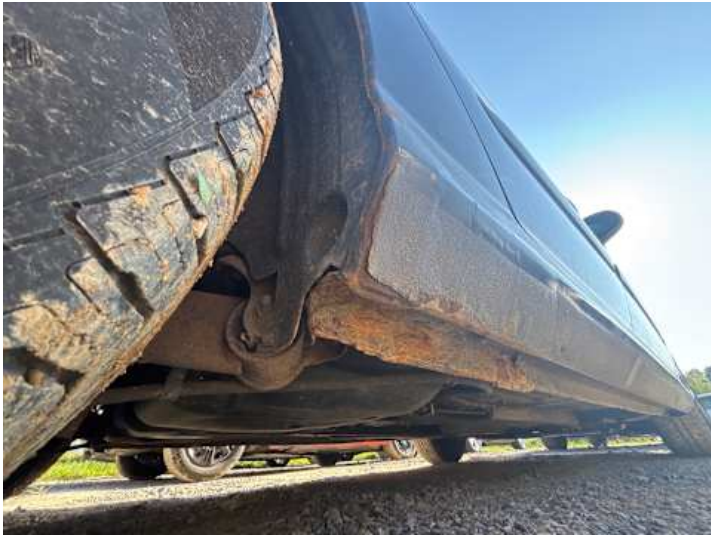
Schweller rechts (Rost)

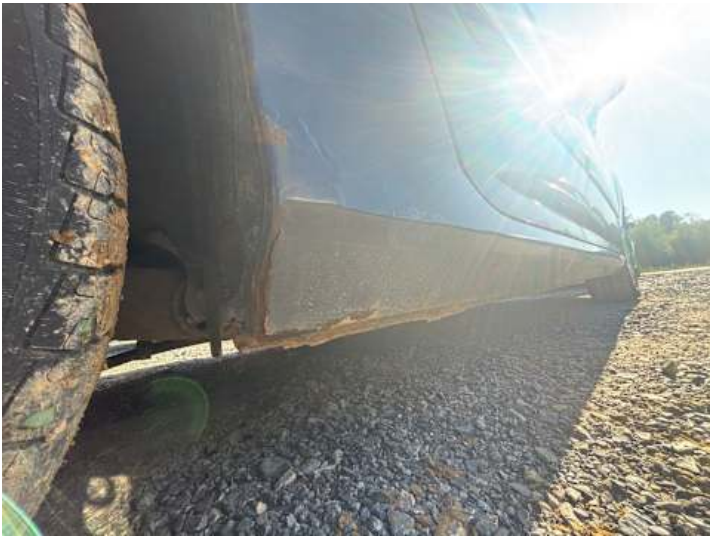
Schweller rechts (Rost)

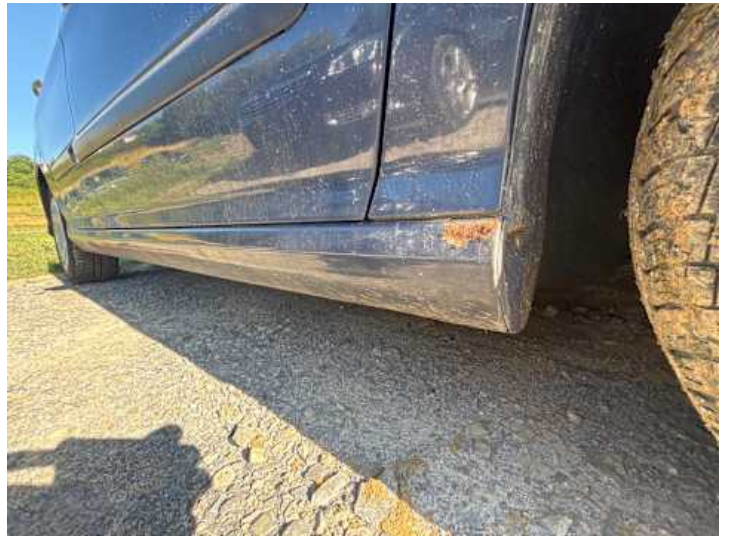
Schweller rechts (Rost)

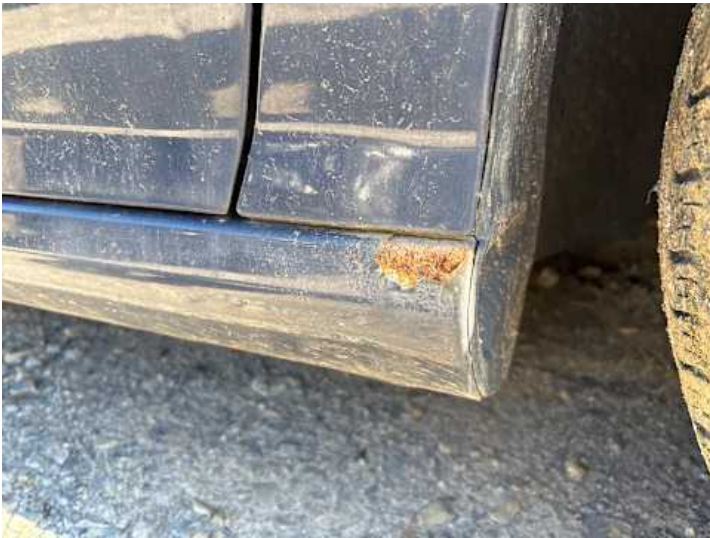
Schweller rechts (Rost)

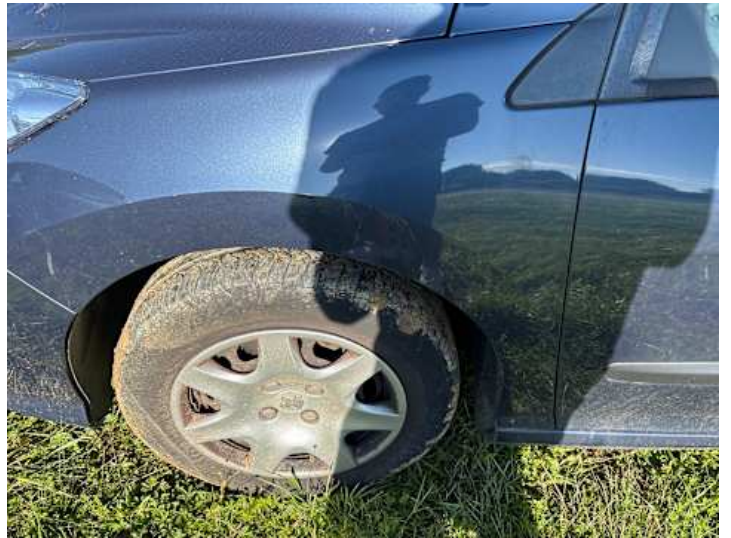
Kotflügel vorne links (Kratzer)

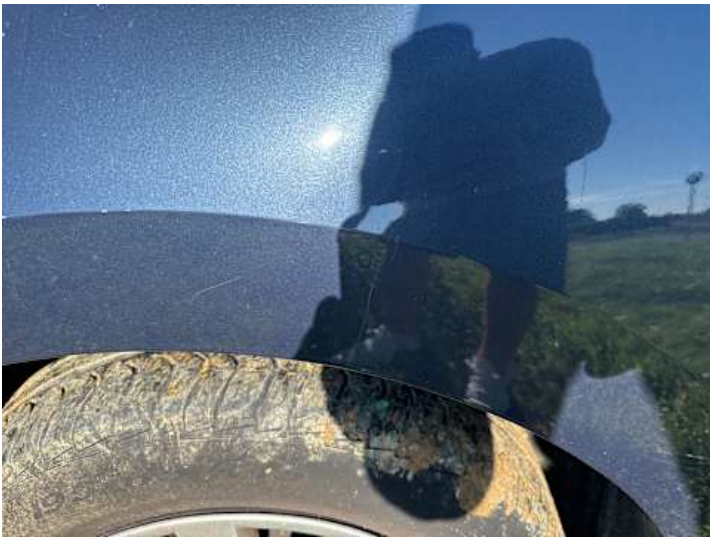
Kotflügel vorne links (Kratzer)

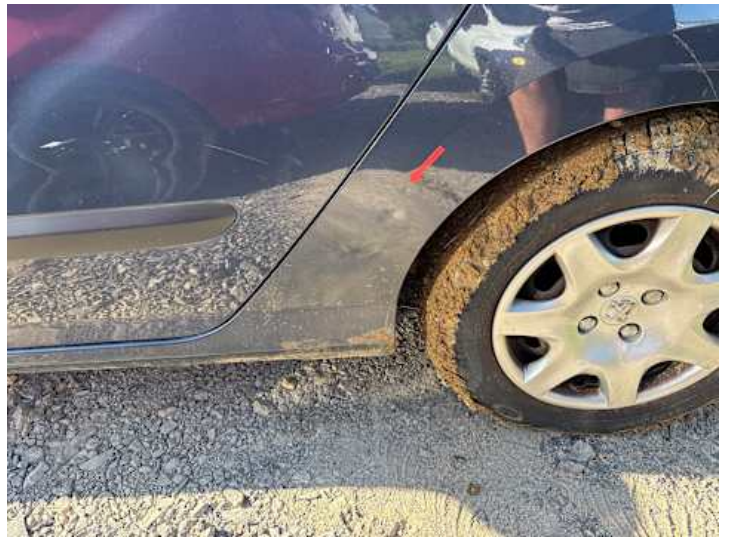
Seitenteil hinten links (Unsachgemäß instand gesetzt)

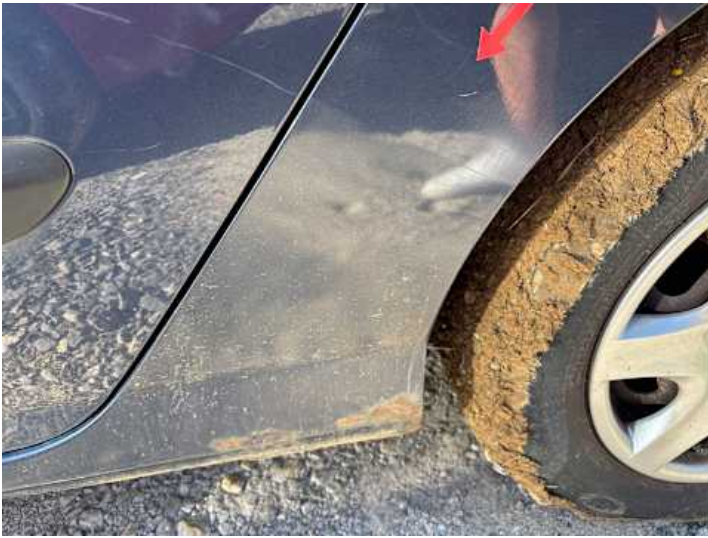
Seitenteil hinten links (Unsachgemäß instand gesetzt)

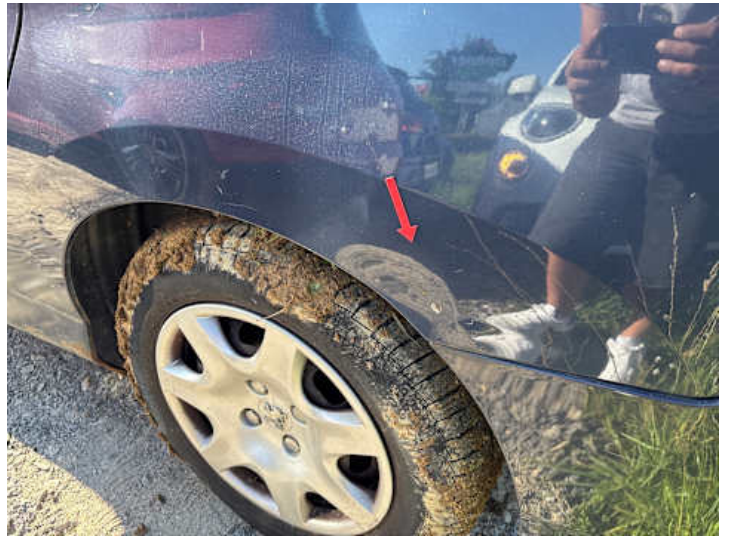
Seitenteil hinten links (Rost, Verformung)

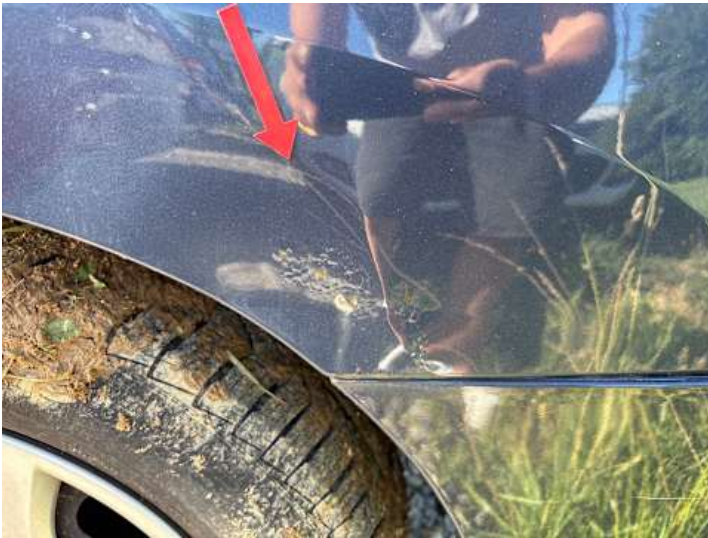
Seitenteil hinten links (Rost, Verformung)

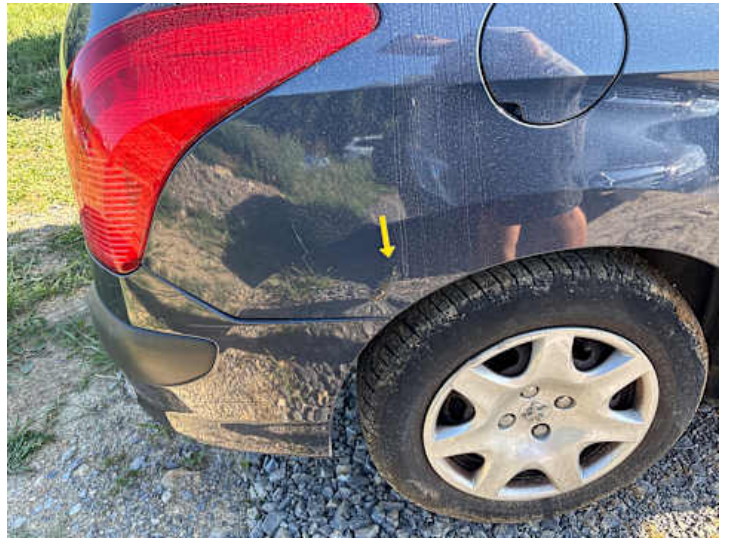
Seitenteil hinten rechts (Rost, Unsachgemäß instand gesetzt, Kratzer, Verformung)

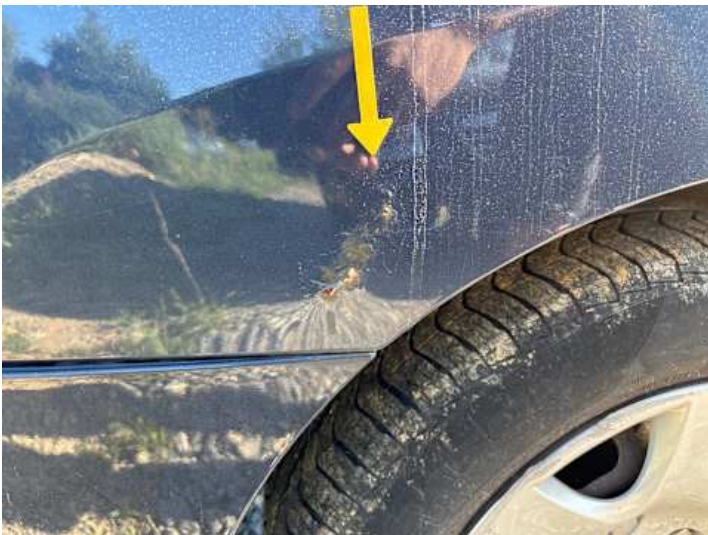
Seitenteil hinten rechts (Rost, Unsachgemäß instand gesetzt, Kratzer, Verformung)

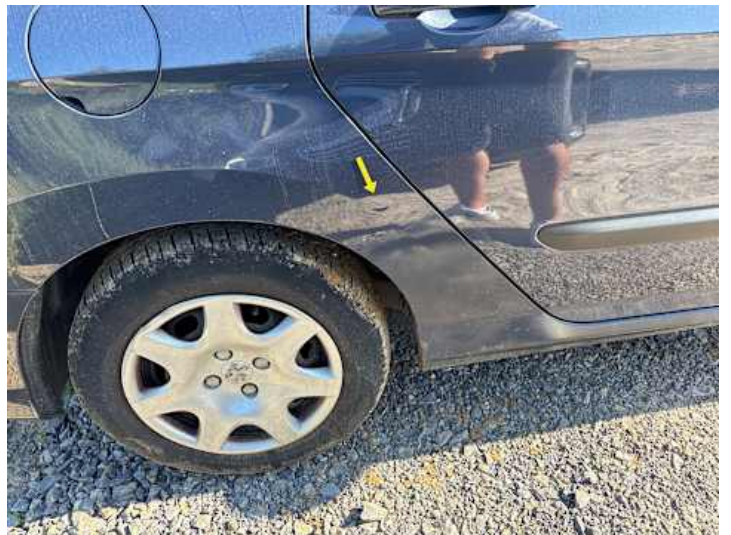
Seitenteil hinten rechts (Rost, Unsachgemäß instand gesetzt, Kratzer, Verformung)

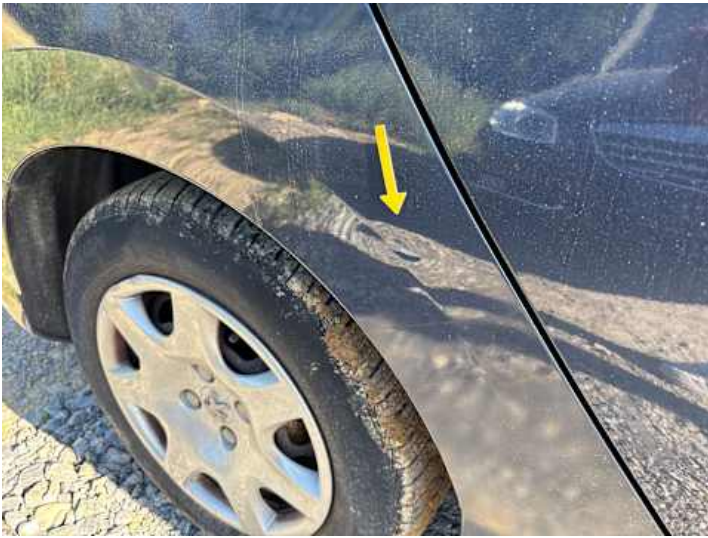
Seitenteil hinten rechts (Rost, Unsachgemäß instand gesetzt, Kratzer, Verformung)

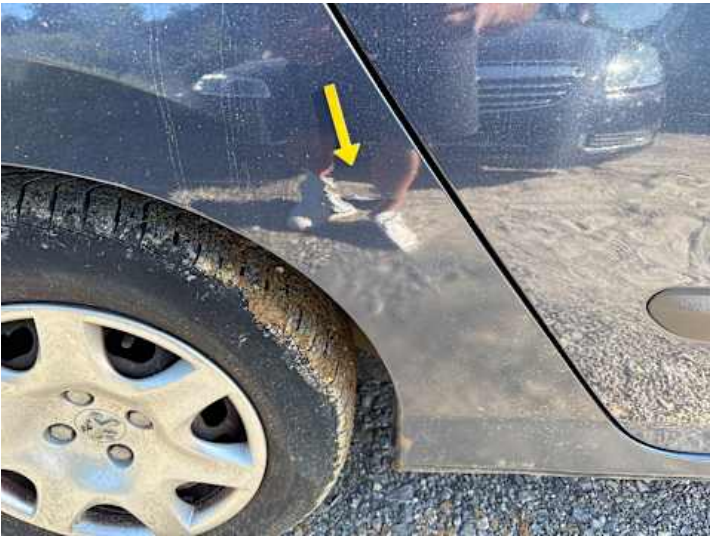
Seitenteil hinten rechts (Rost, Unsachgemäß instand gesetzt, Kratzer, Verformung)

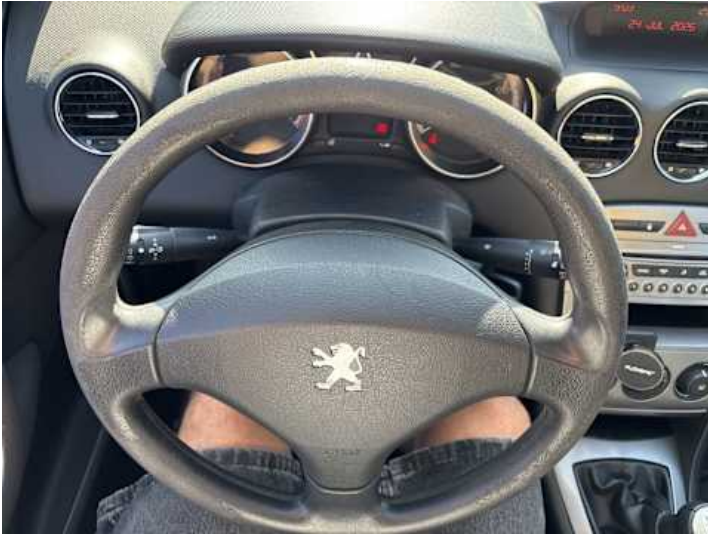
Innenraum (Diverse Schäden, Verschmutzung)

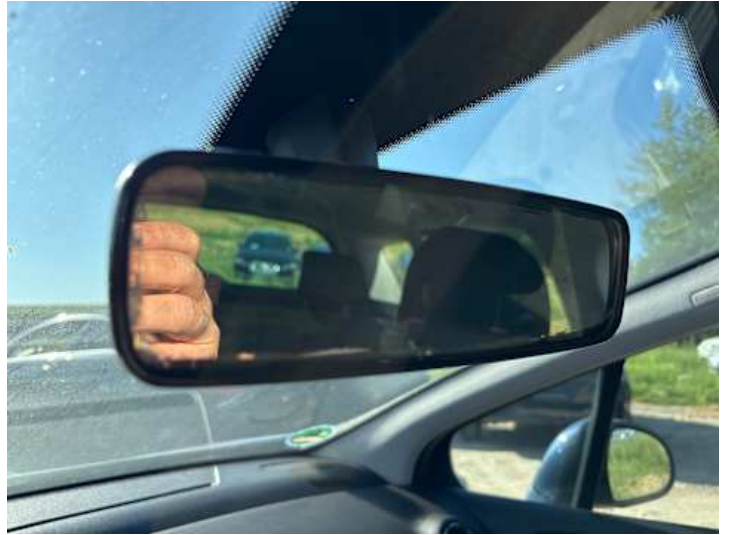
Innenraum (Diverse Schäden, Verschmutzung)

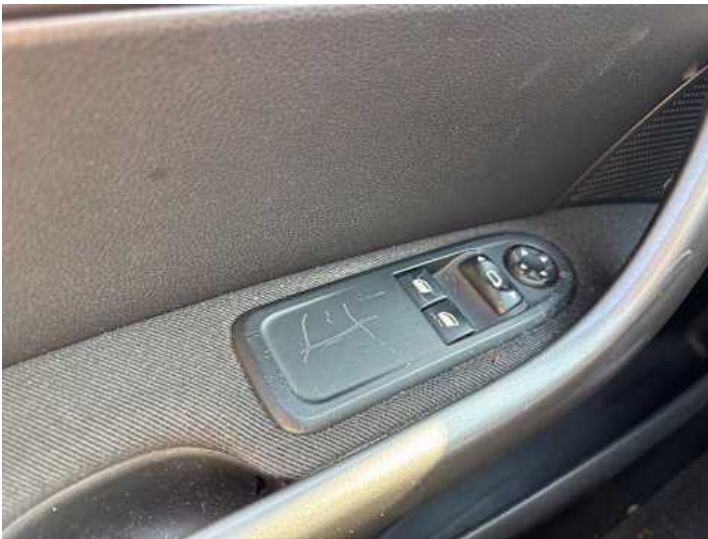
Innenraum (Diverse Schäden, Verschmutzung)

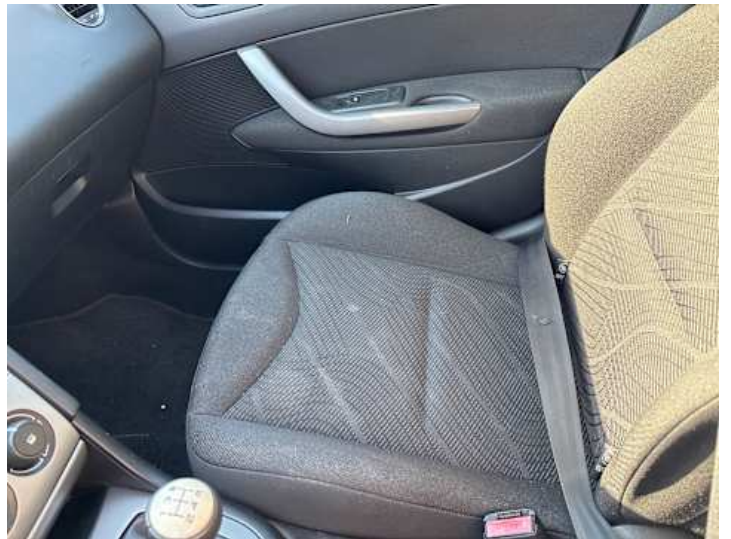
Innenraum (Diverse Schäden, Verschmutzung)
