## Volkswagen Crafter Kasten 30 L3H2 4Motion

EZ 11/2017 | Kastenwagen | Diesel | Schaltgetriebe | 138.062km

Fahrzeug aufgenommen am: 21.07.2026

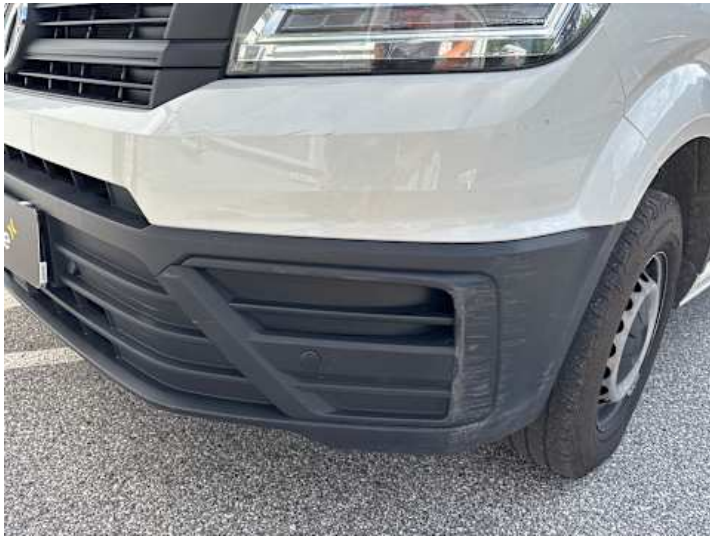
Stoßstange vorne (Kratzer)

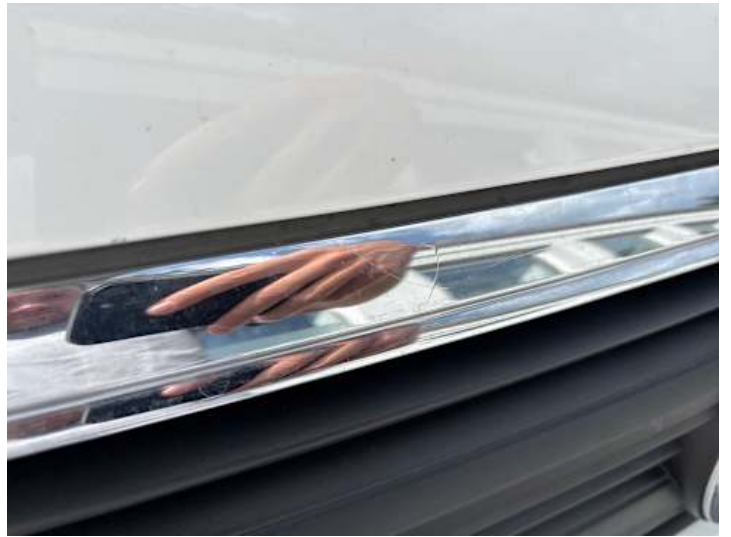
Stoßstange vorne (Kratzer)

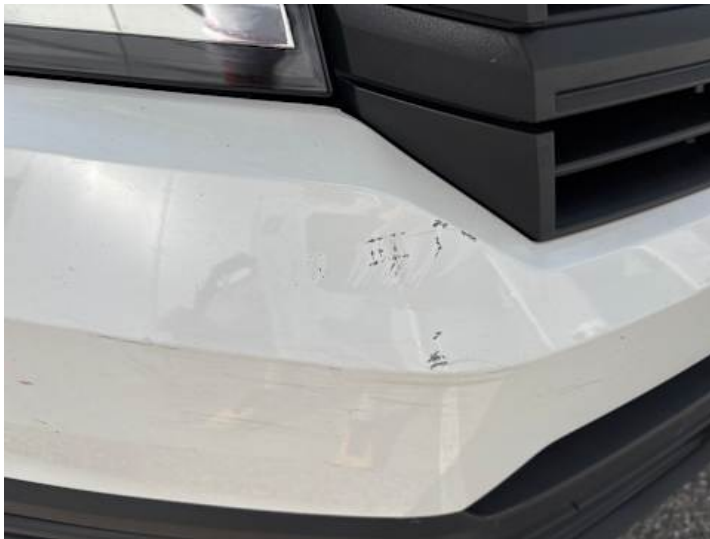
Stoßstange vorne (Kratzer)

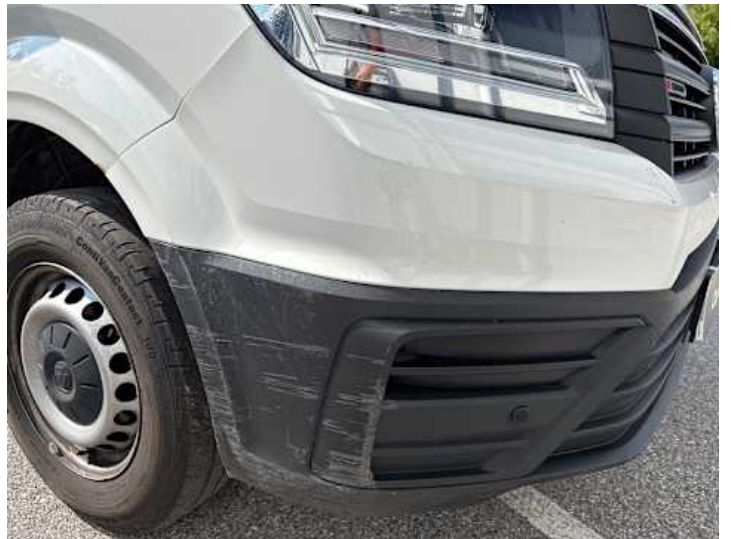
Stoßstange vorne (Kratzer)

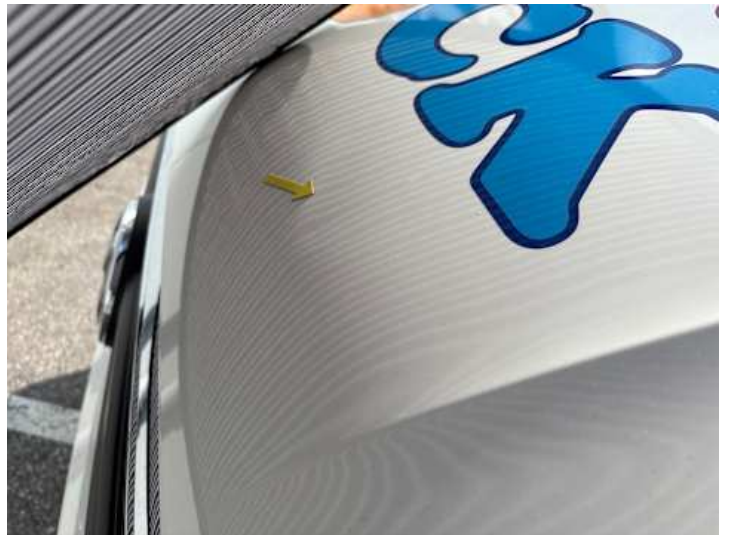
Motorhaube (Delle)

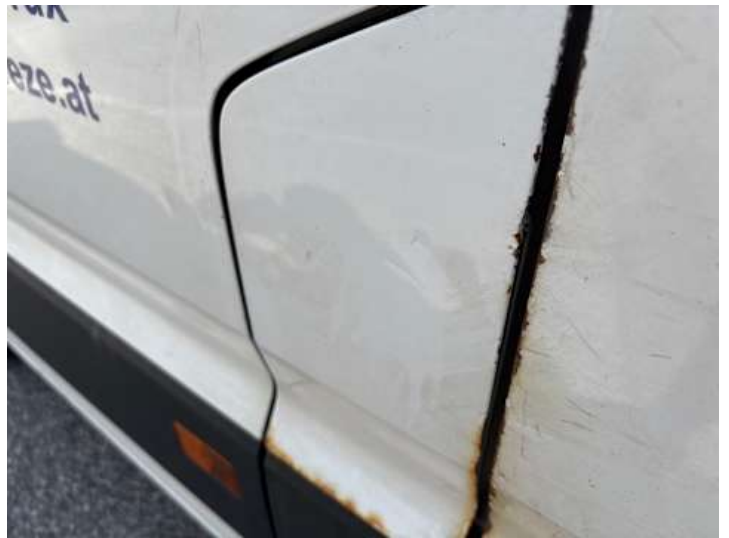
Fahrtür (Delle)

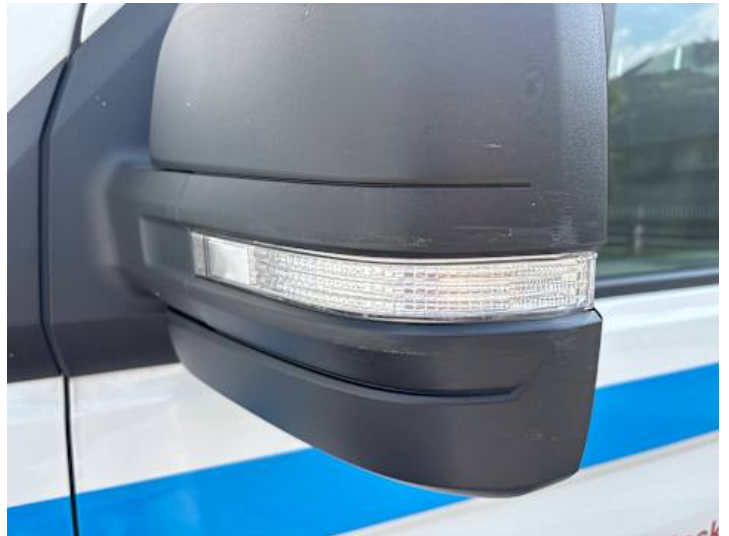
Fahrtür (Kratzer)

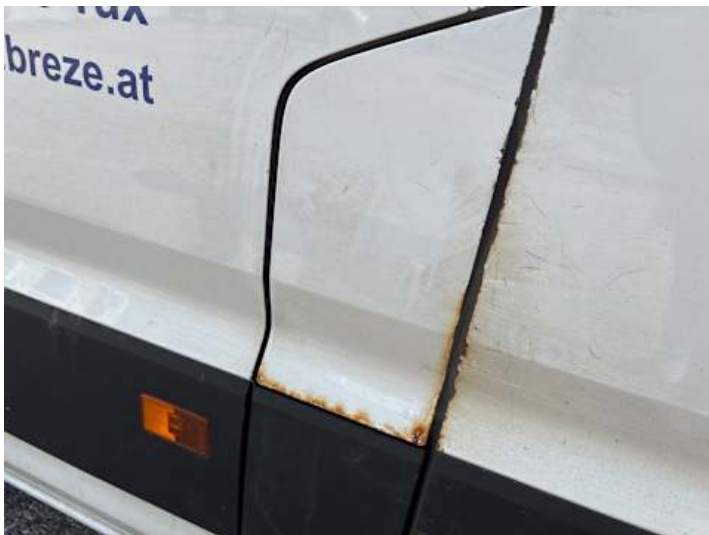
Fahrtür (Rost)

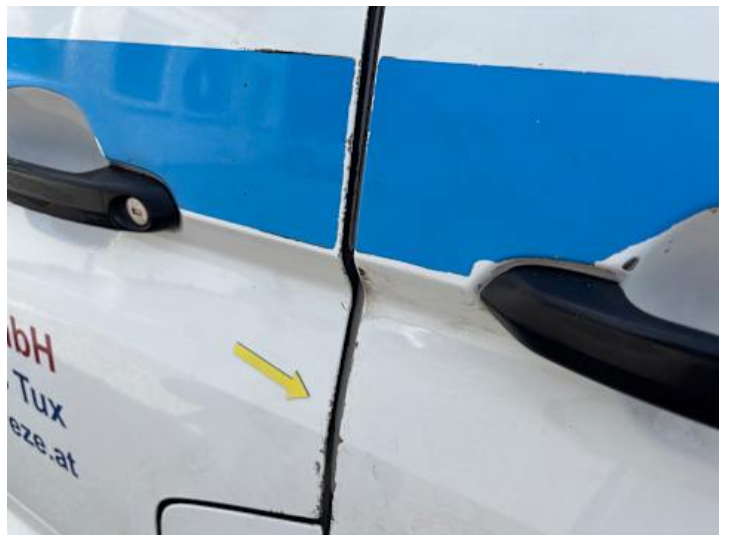
Fahrtür (Lackschaden)

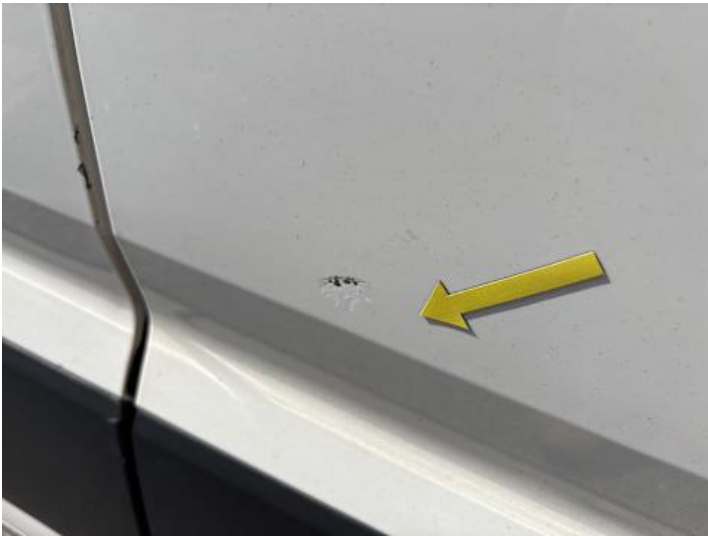
Beifahrertür (Lackschaden)

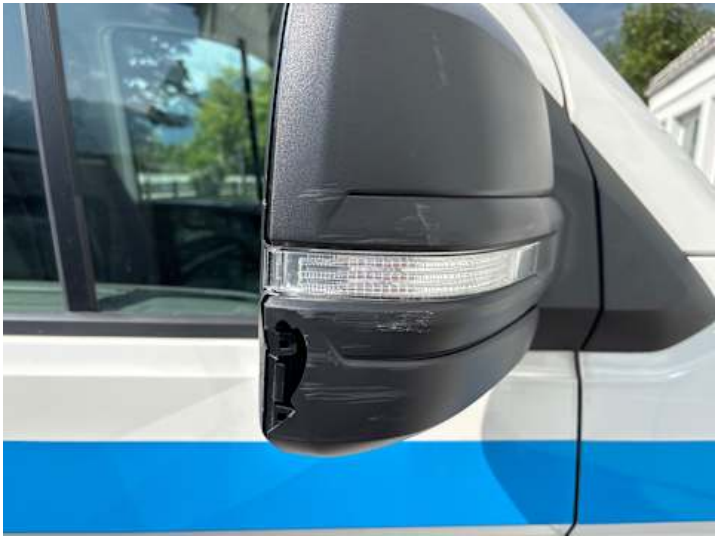
Beifahrertür (Kratzer, Riss/Bruch)

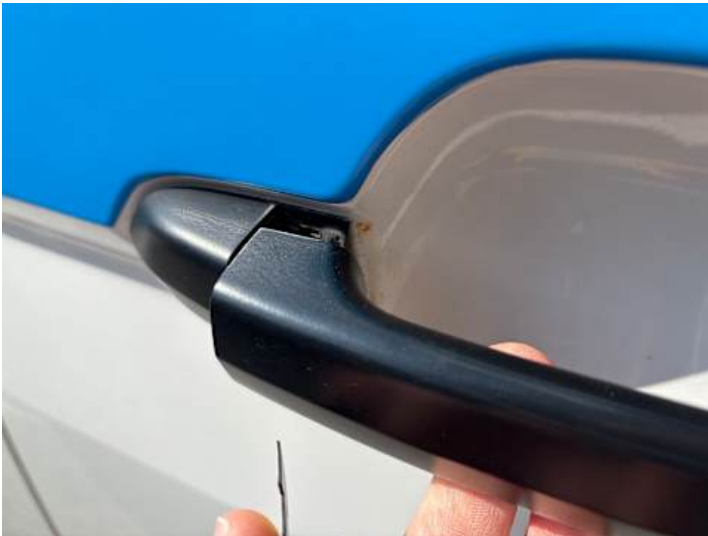
Beifahrertür (Rost)

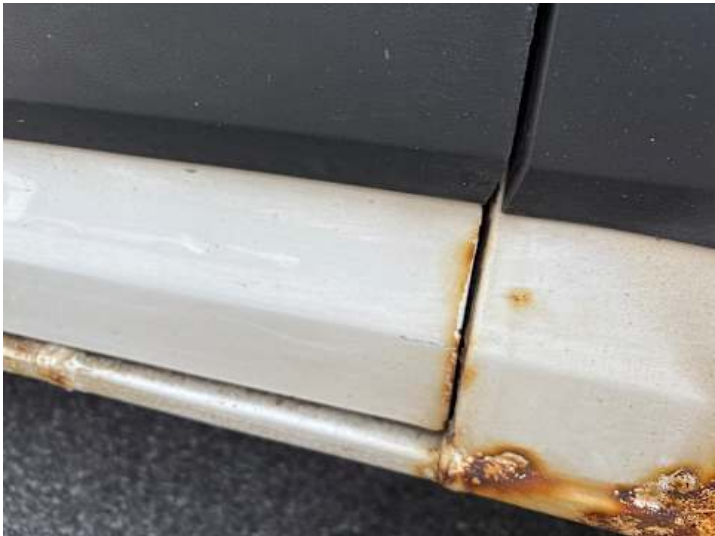
Türe hinten links (Rost)

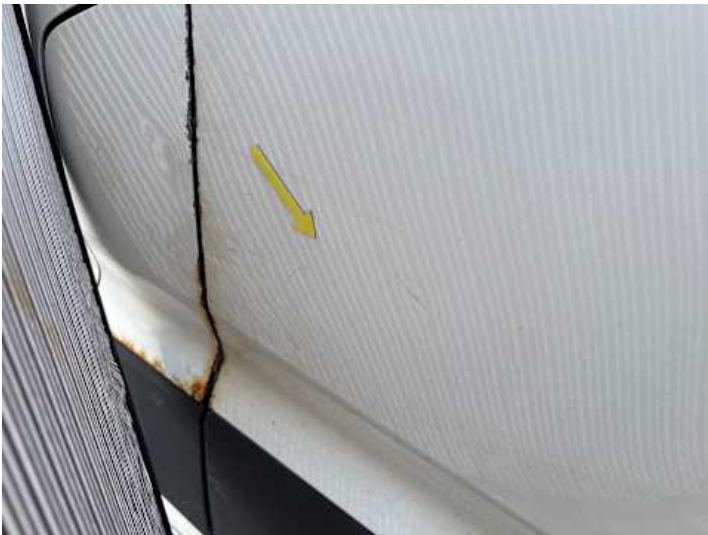
Türe hinten links (Delle)

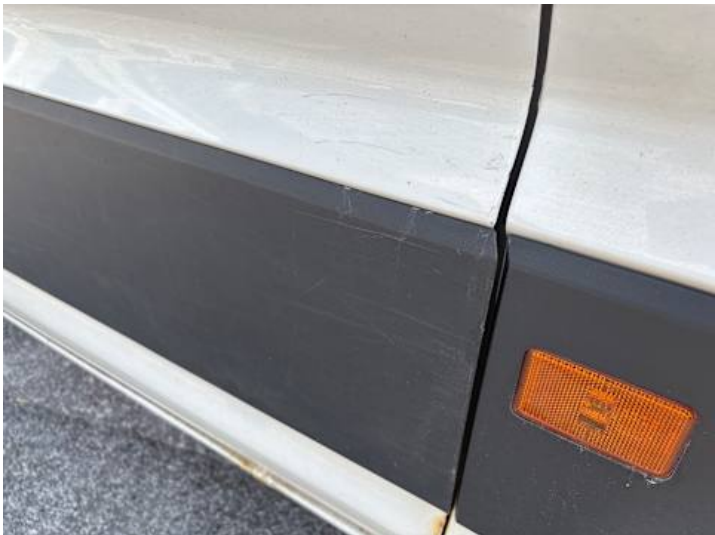
Türe hinten links (Kratzer)

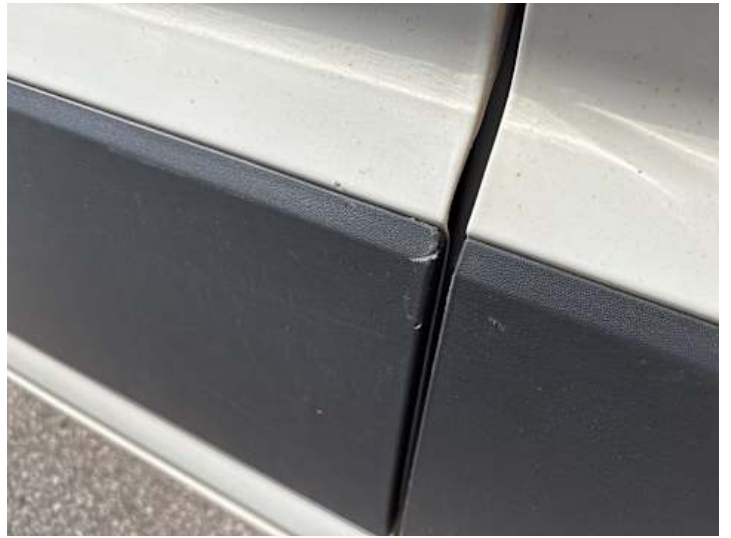
Türe hinten rechts (Kratzer)

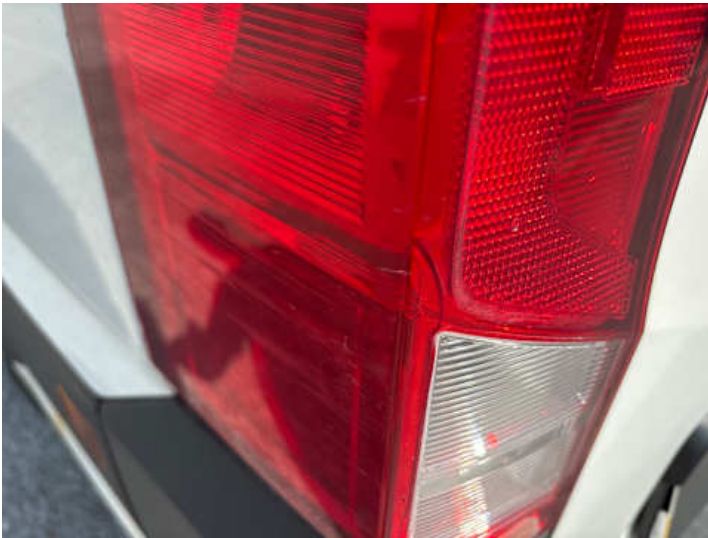
Rücklicht (links) (Riss/Bruch, Kratzer)

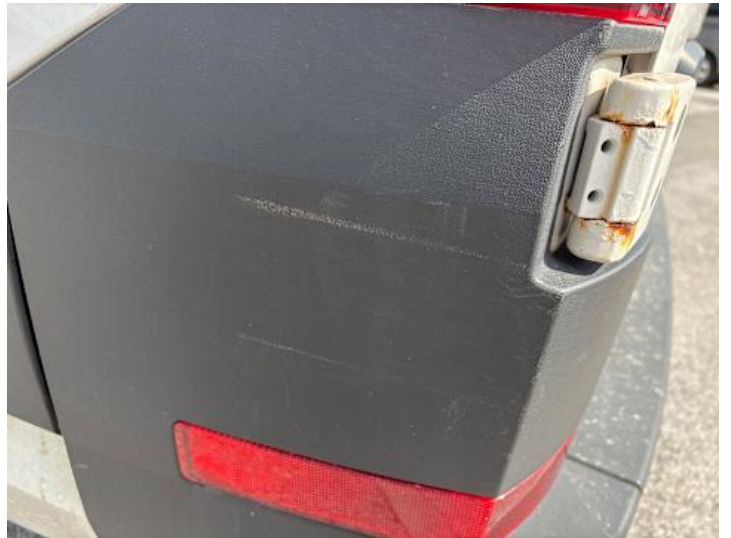
Stoßstange hinten (Kratzer)

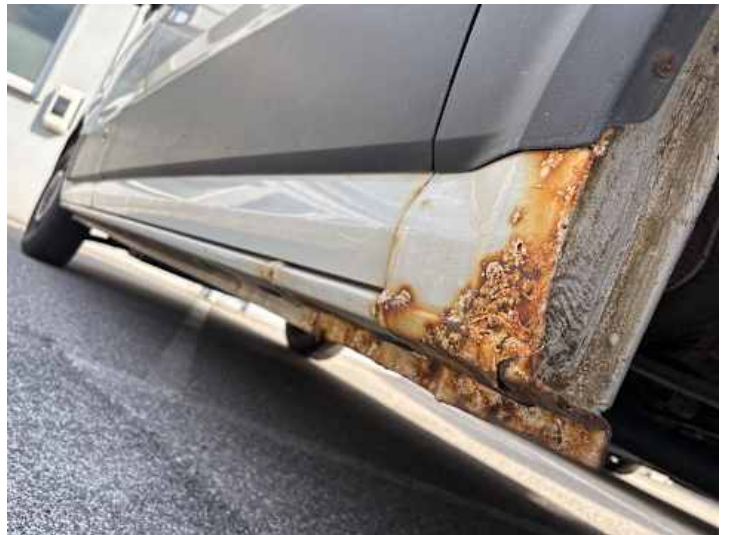
Schweller links (Rost)

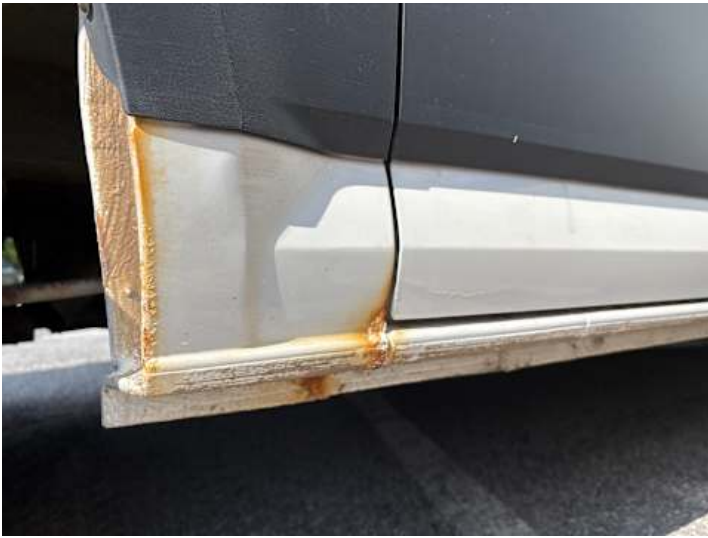
Schweller rechts (Rost)

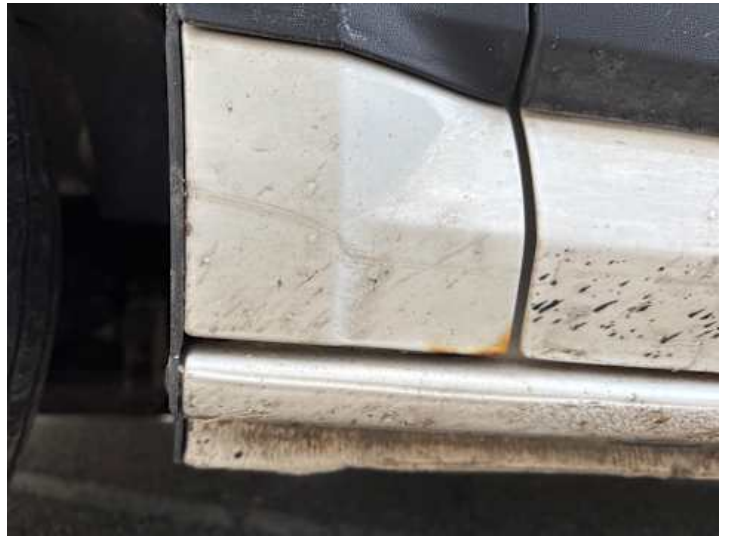
Kotflügel vorne links (Rost)

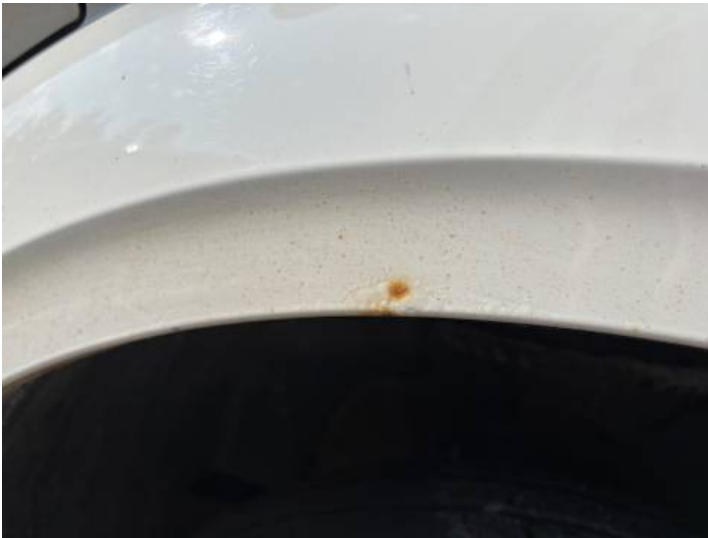
Kotflügel vorne rechts (Rost)

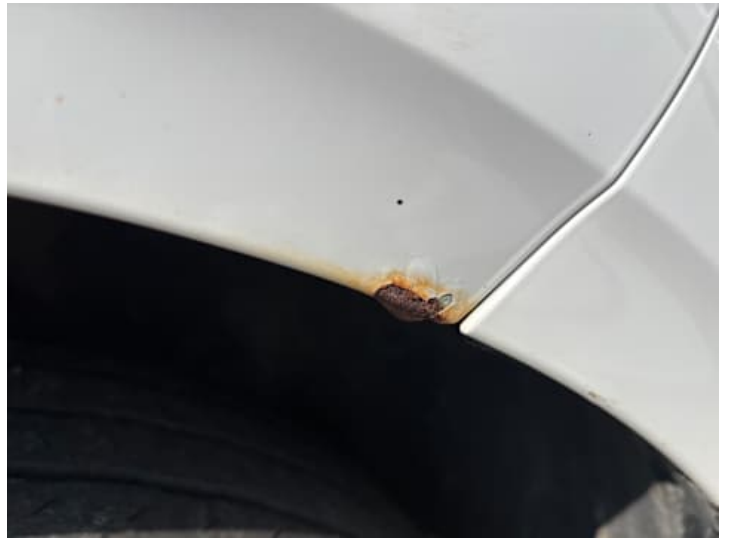
Kotflügel vorne rechts (Rost)

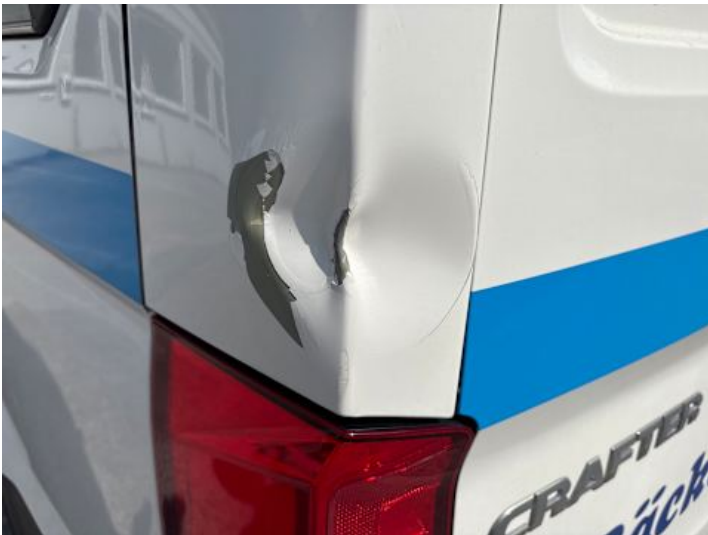
Seitenteil hinten links (Verformung, Lackschaden)

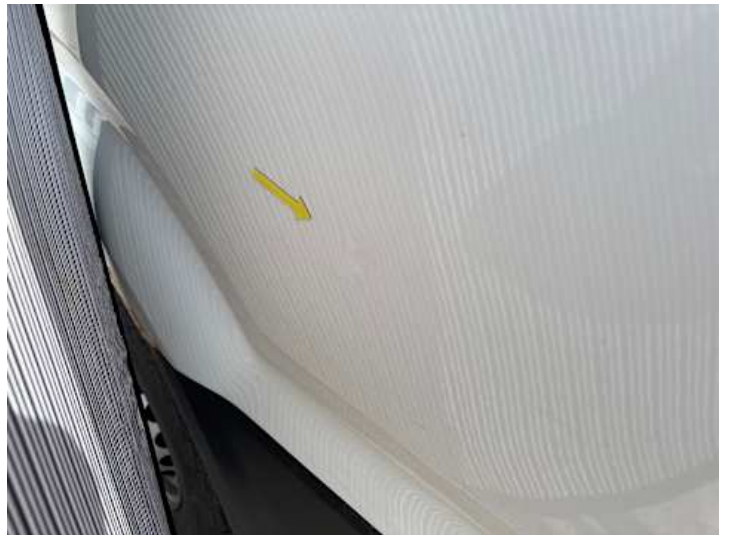
Seitenteil hinten links (Delle)

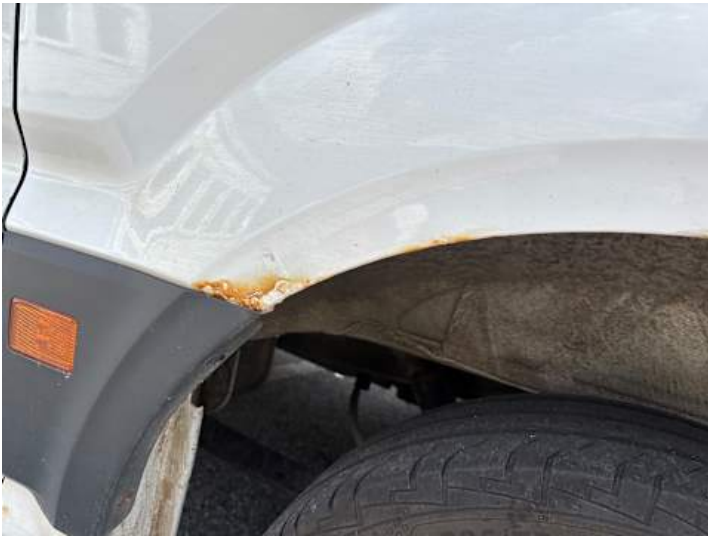
Seitenteil hinten links (Rost)

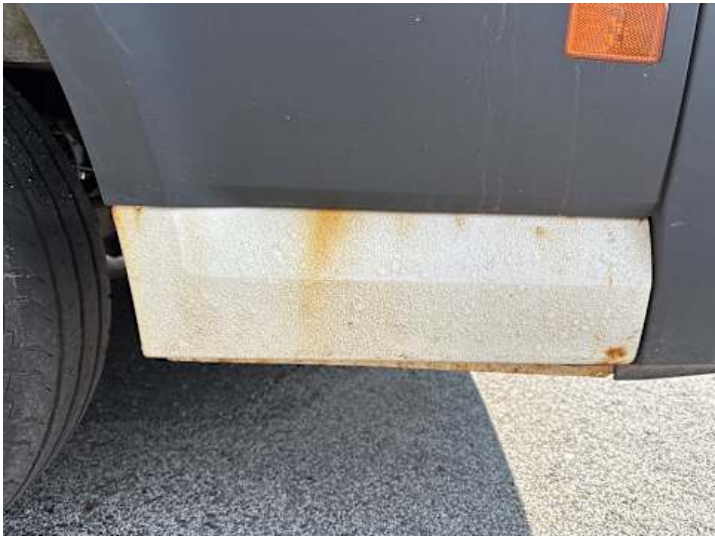
Seitenteil hinten links (Rost)

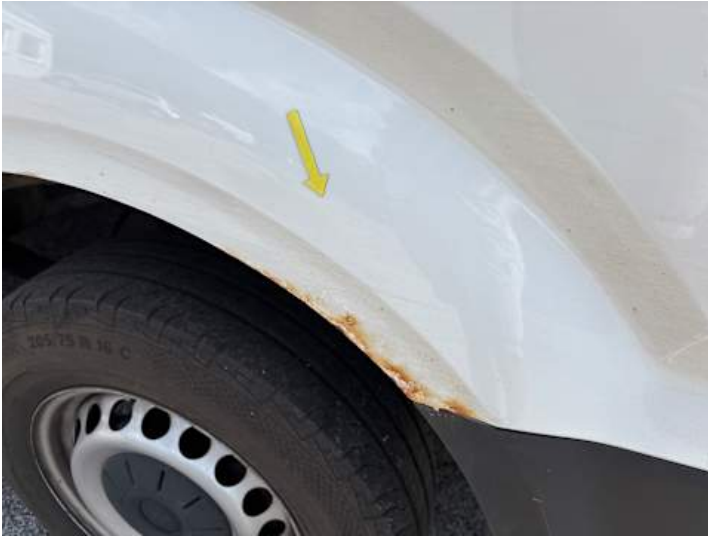
Seitenteil hinten links (Rost)

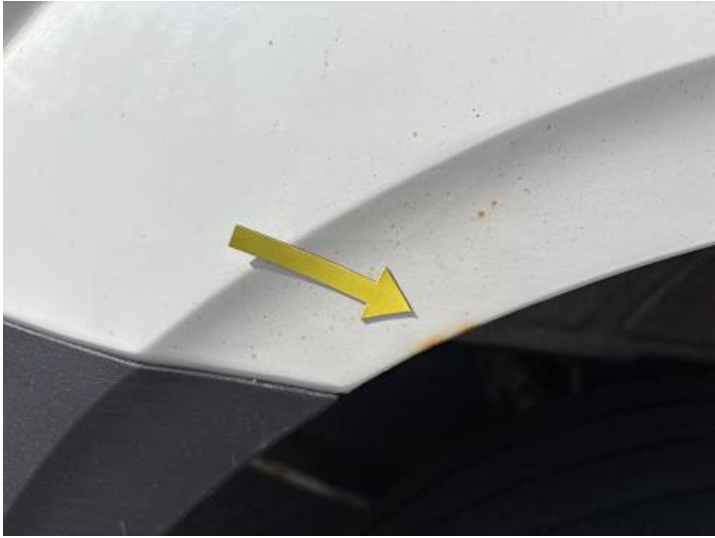
Seitenteil hinten rechts (Rost)

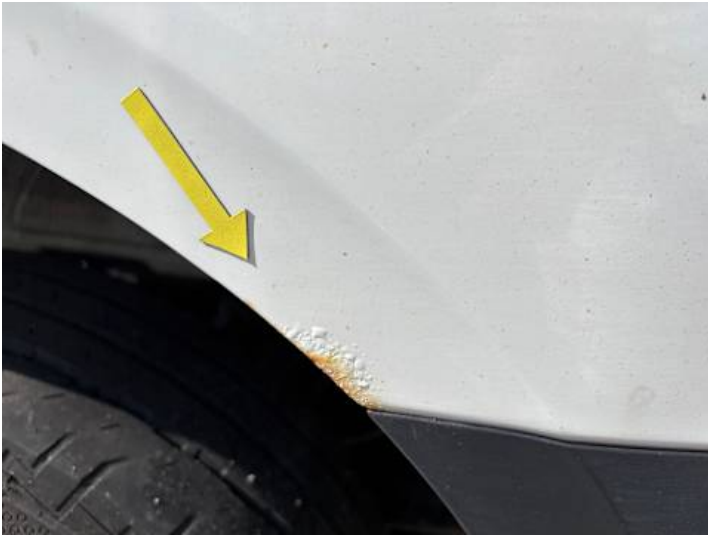
Seitenteil hinten rechts (Rost)

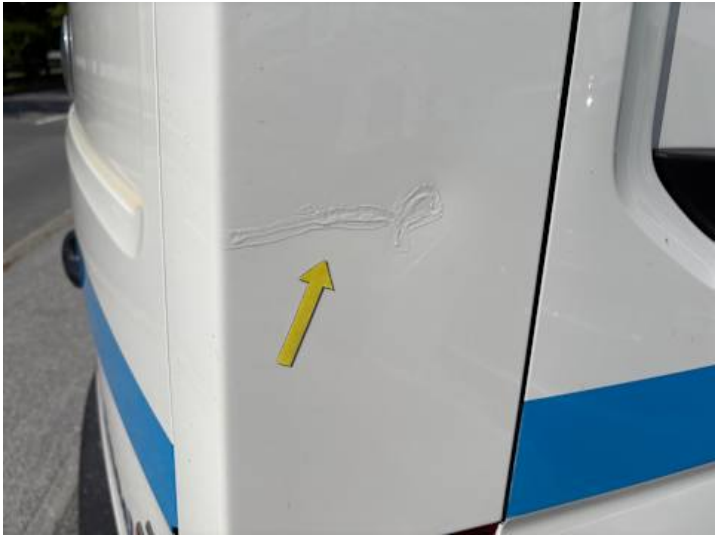
Seitenteil hinten rechts (Unschlaggemäß instand gesetzt)

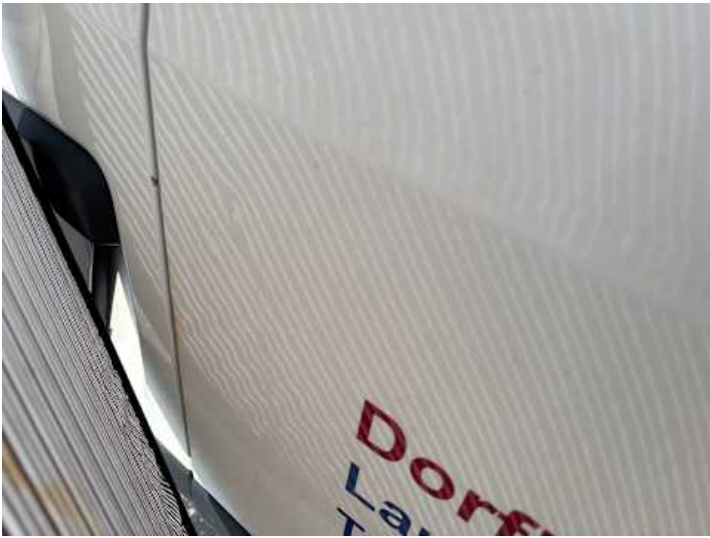
Heckklappe (Delle)

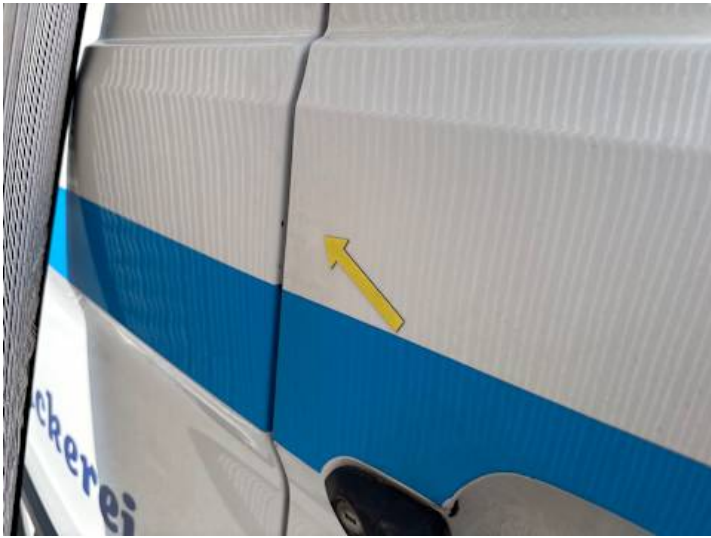
Heckklappe (Delle)

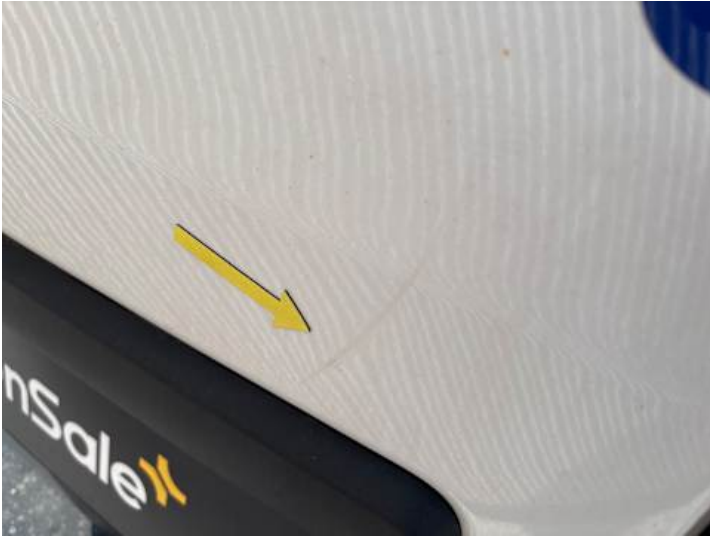
Heckklappe (Kratzer, Delle)

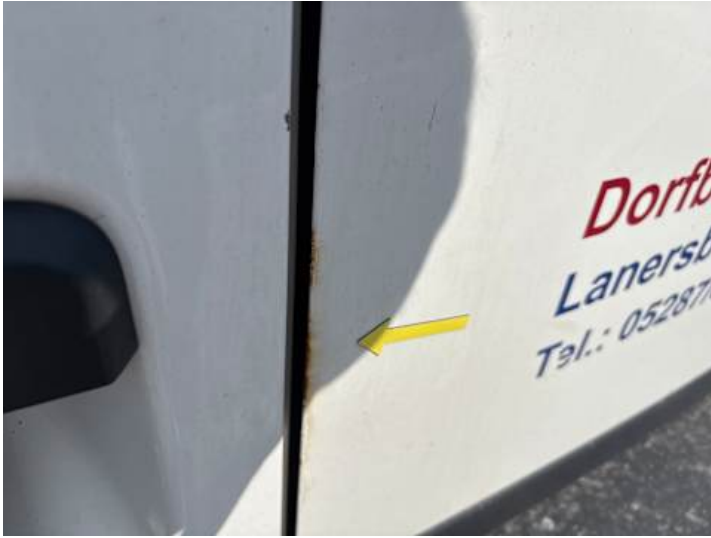
Heckklappe (Rost)

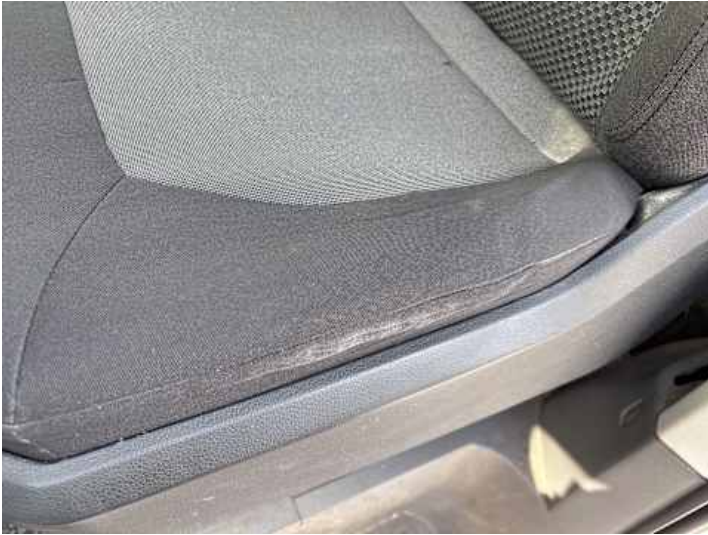
Innenraum (Verschleiß)

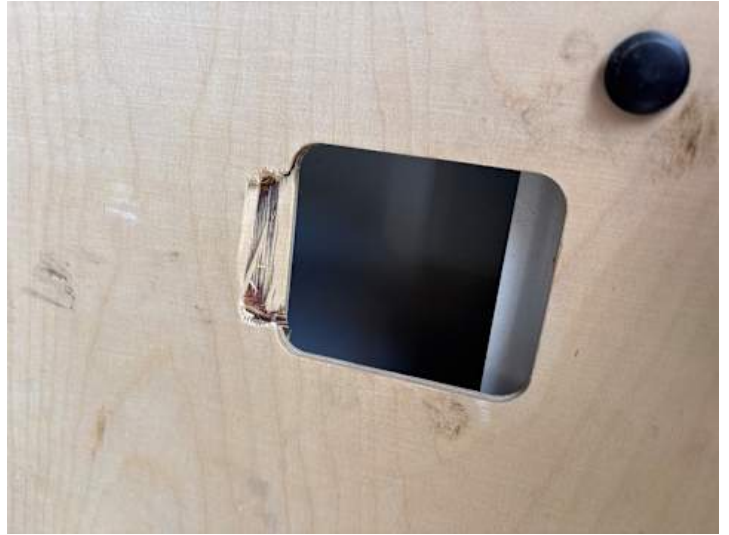
Innenraum (Riss/Bruch)

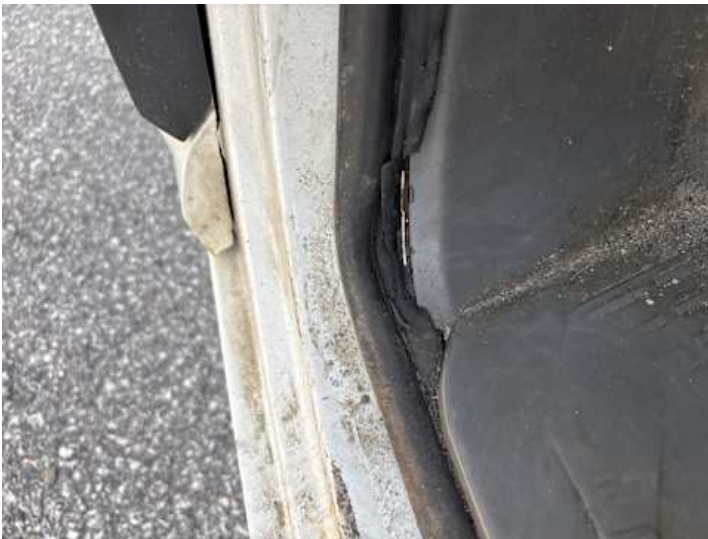
Innenraum (Riss/Bruch)

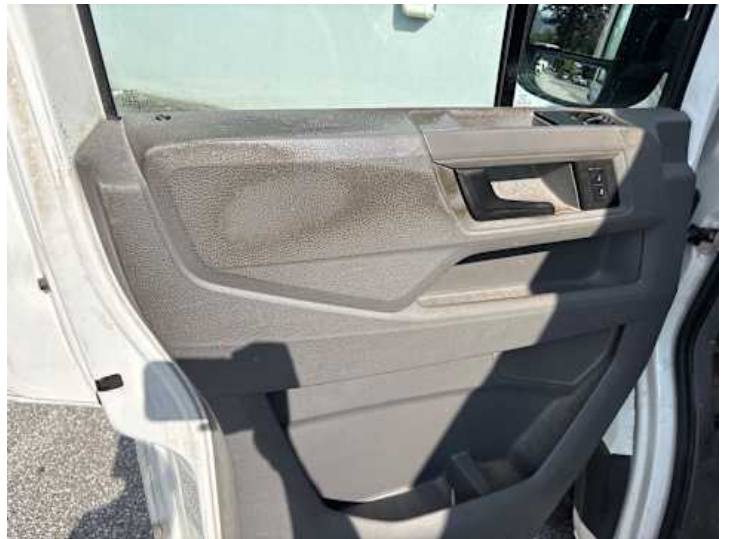
Innenraum (Verschmutzung)

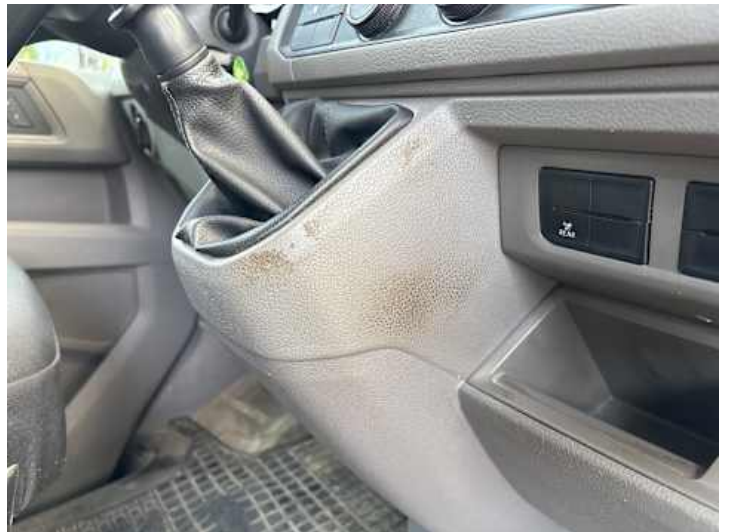
Innenraum (Verschmutzung)
