## BMW 520 d

EZ 02/2013 | Limousine | Diesel | Automatikgetriebe | 163.561km  
Besteuerung: Differenzbesteuert (§25a UStG)  
Fahrzeugstandort: 88\*\*\*  
Fahrzeug aufgenommen am: 22.07.2026

# Hinweise zum Zustandsbericht

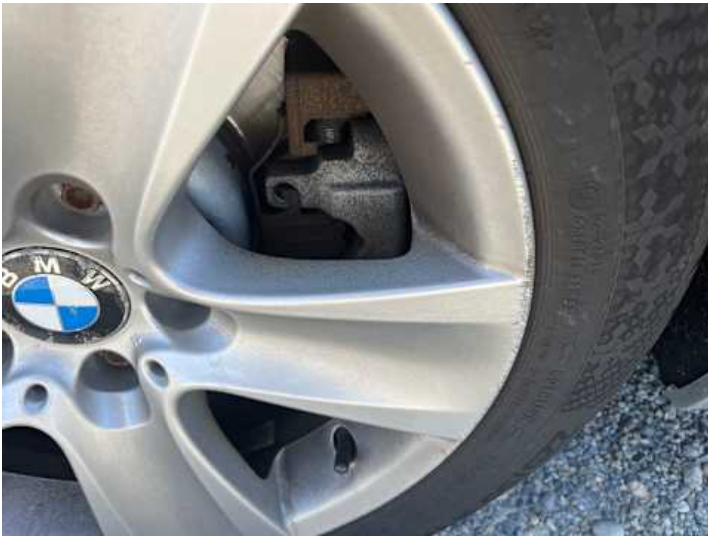
Rad (Kerben, Kratzer)

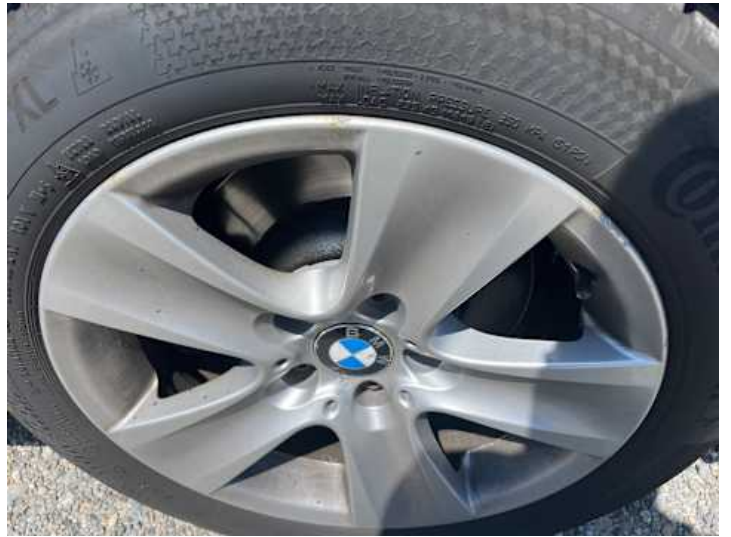
Rad (Kerben, Kratzer)

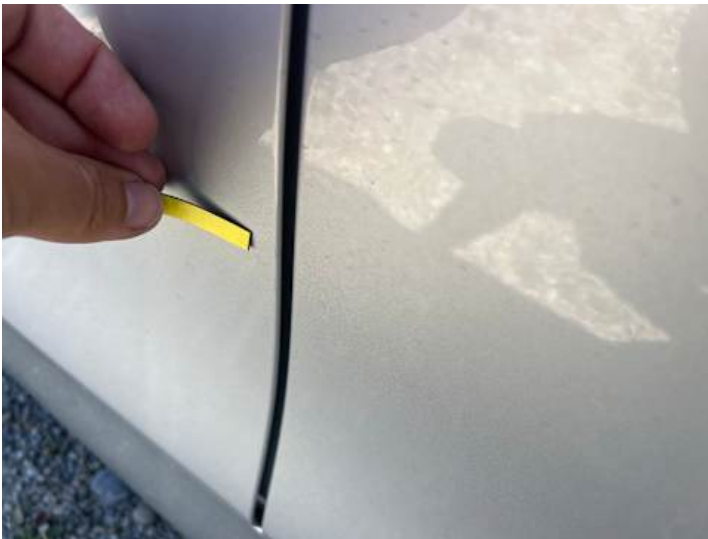
Fahrertür (Lackschaden)

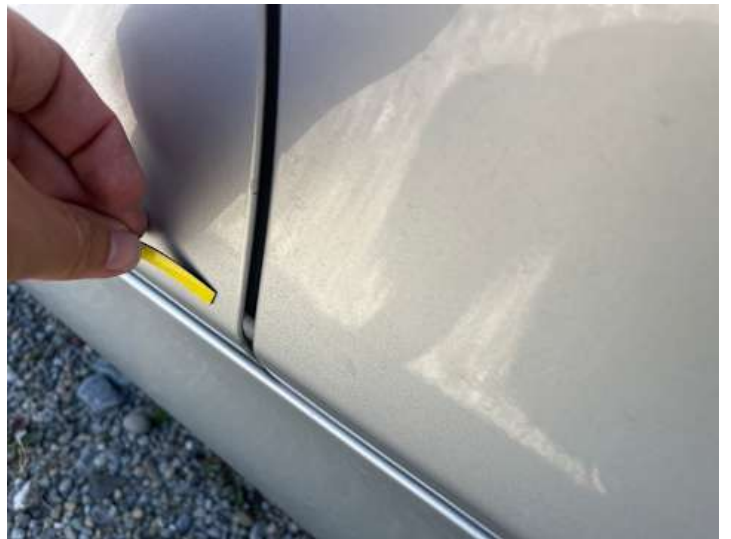
Fahrertür (Lackschaden)

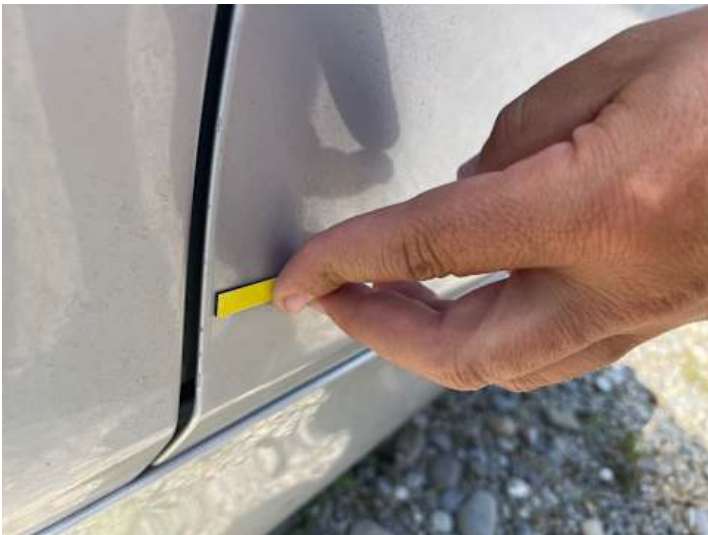
Beifahrertür (Lackschaden)

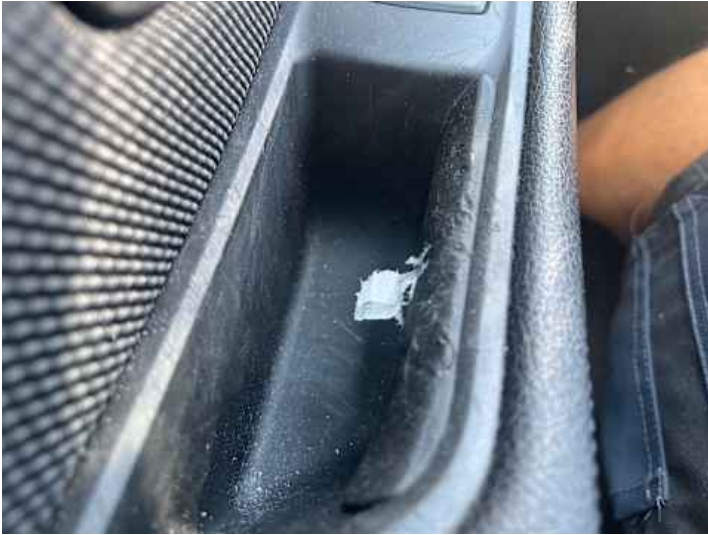
Innenraum (Verschmutzung, Verschleiß)

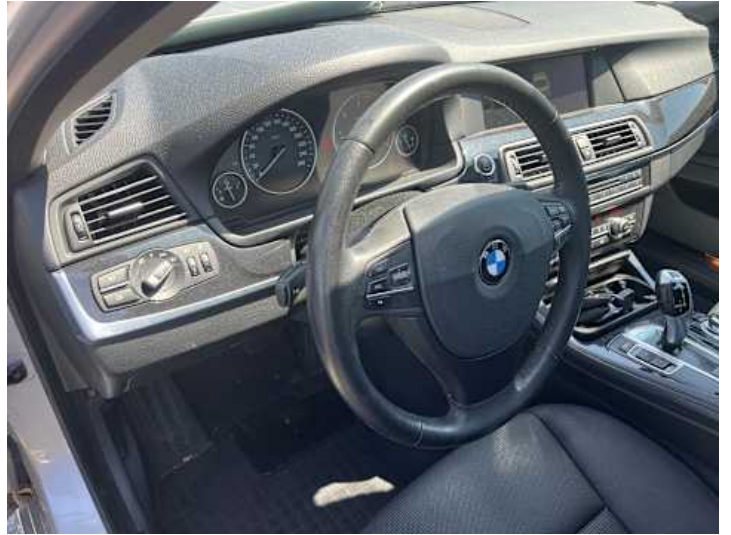
Innenraum (Verschmutzung, Verschleiß)

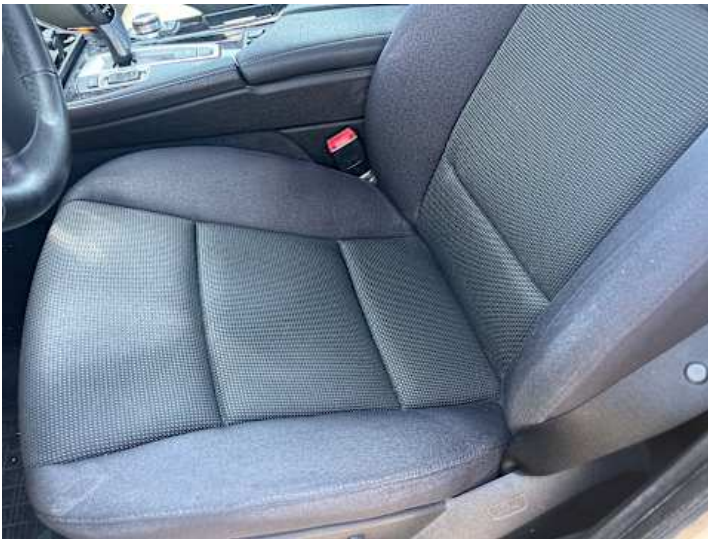
Innenraum (Verschmutzung, Verschleiß)
