## Audi TT Coupe/Roadster

EZ 06/2004 | Coupé | Benzin | Schaltgetriebe | 218.574km  
Besteuerung: Differenzbesteuert (§25a UStG)  
Fahrzeugstandort: 97\*\*\*  
Fahrzeug aufgenommen am: 29.07.2026

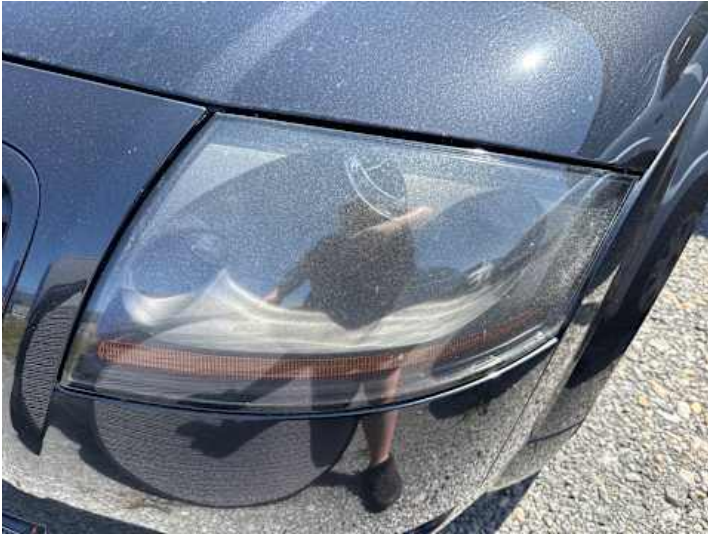
Scheinwerfer (links) (Blind)

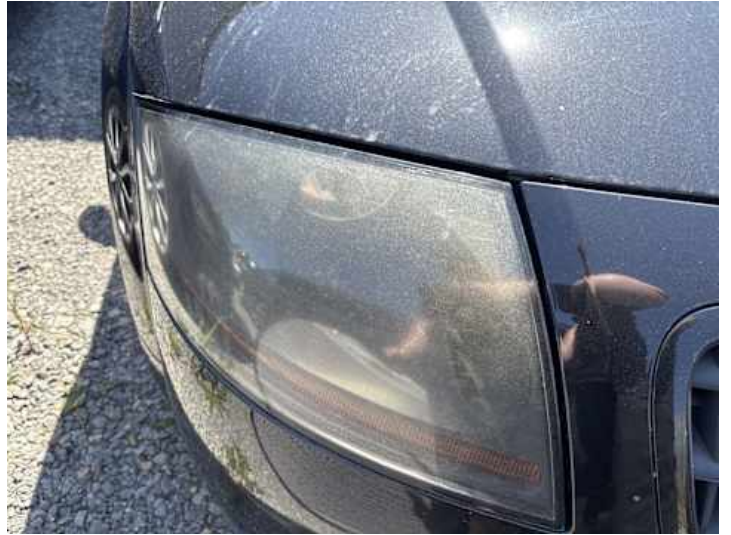
Scheinwerfer (rechts) (Blind)

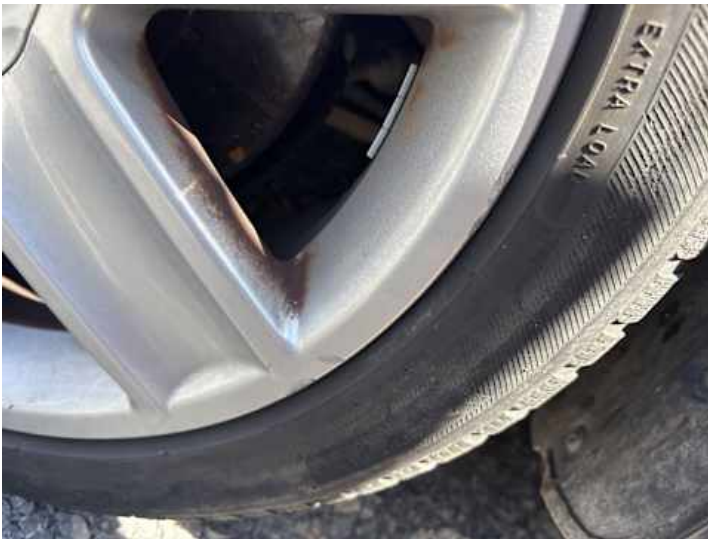
Rad (Kratzer)

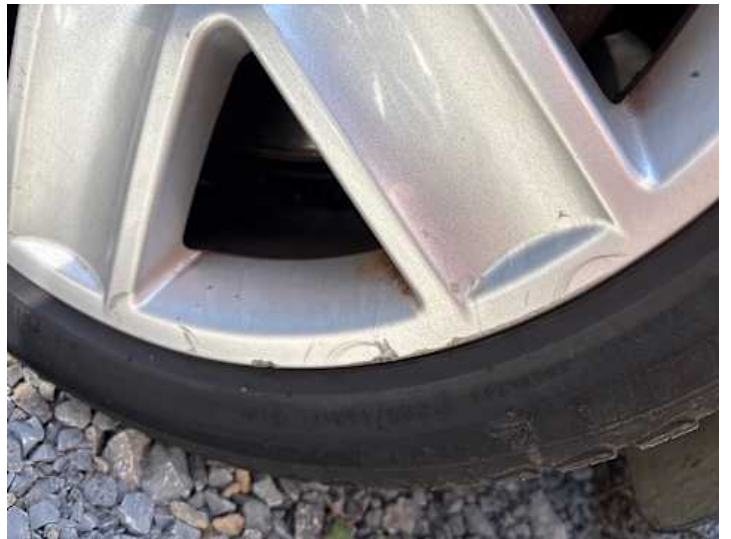
Rad (Kratzer)

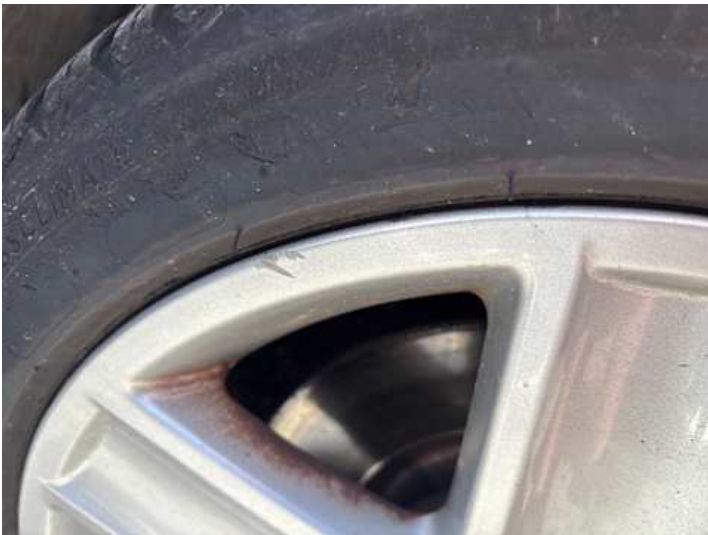
Rad (Kratzer)

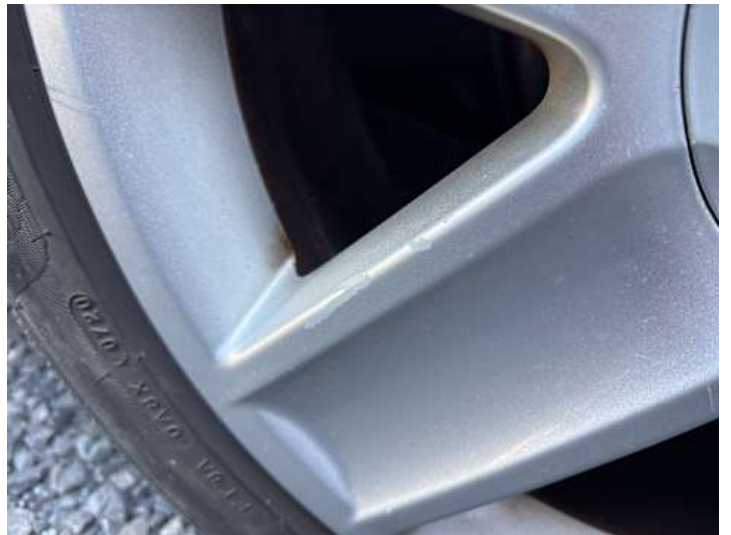
Rad (Kratzer)

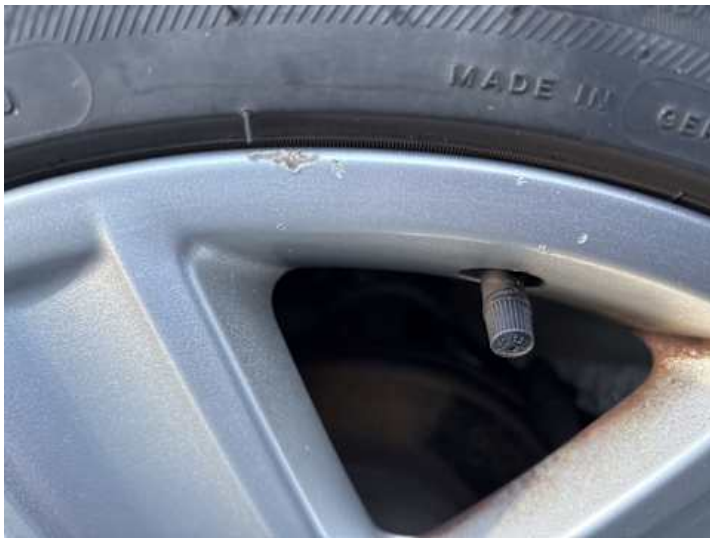
Rad (Kratzer)

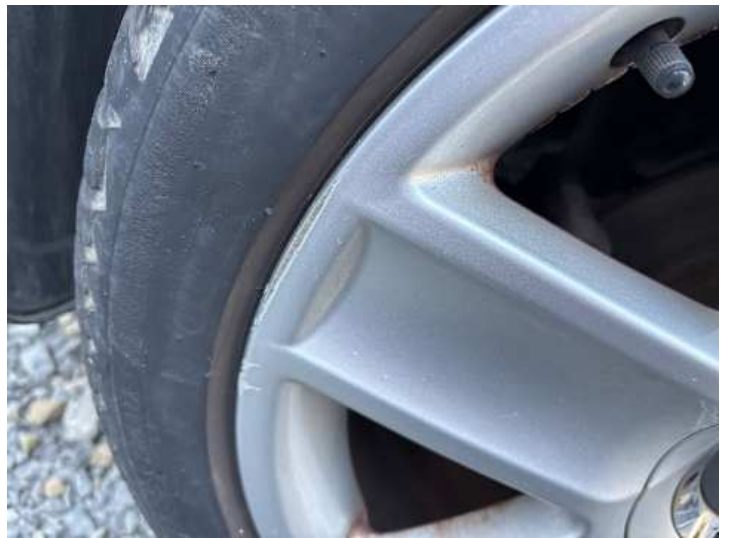
Rad (Kratzer)

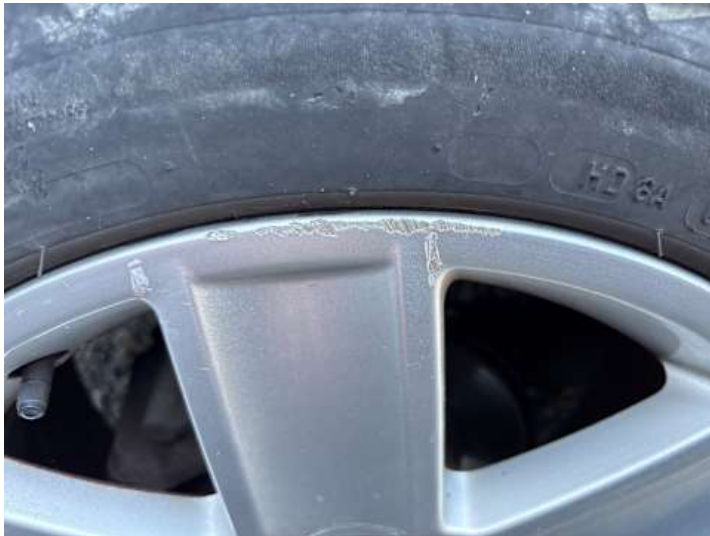
Rad (Kratzer)

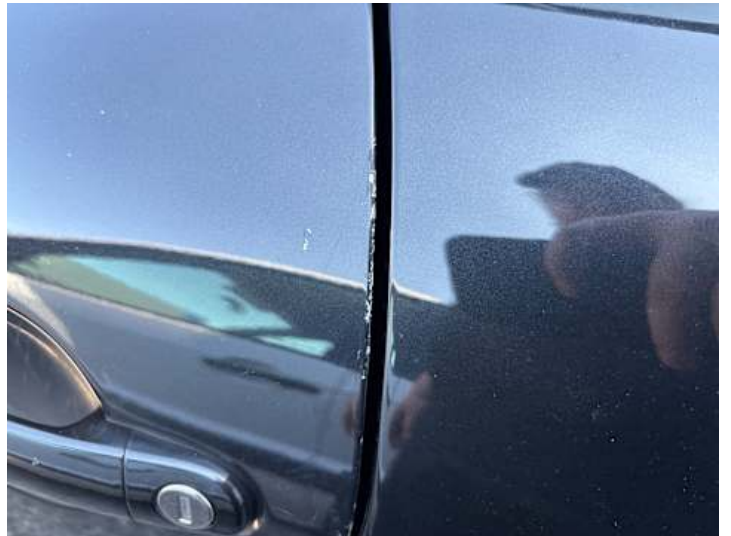
Fahrtür (Kratzer)

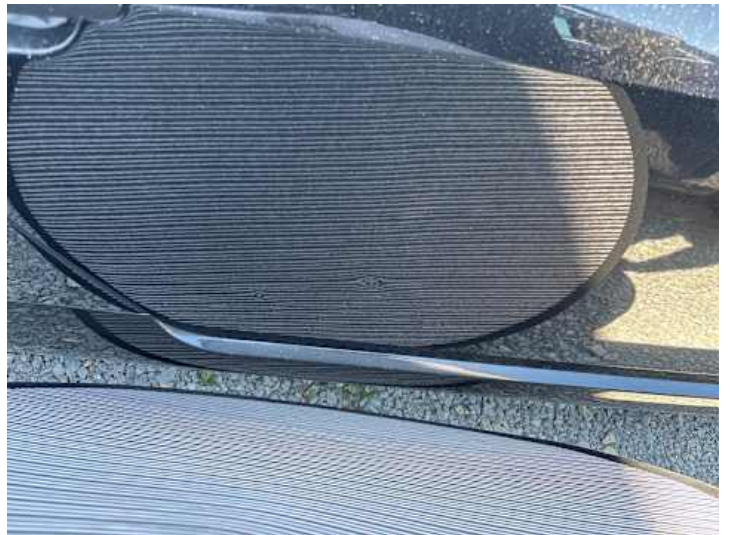
Beifahrtür (Delle)

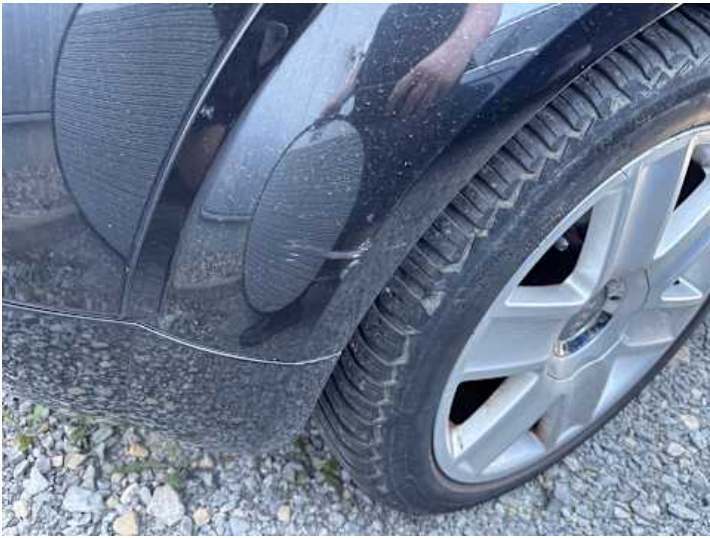
Stoßstange hinten (Kratzer)

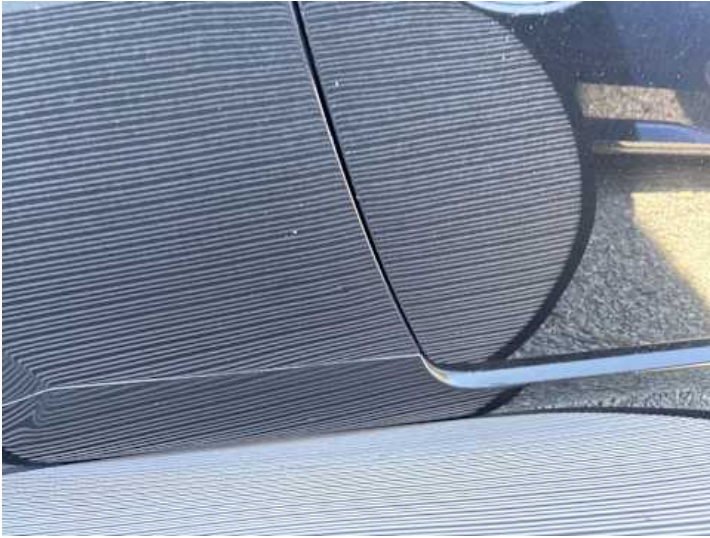
Seitenteil hinten rechts (Delle)

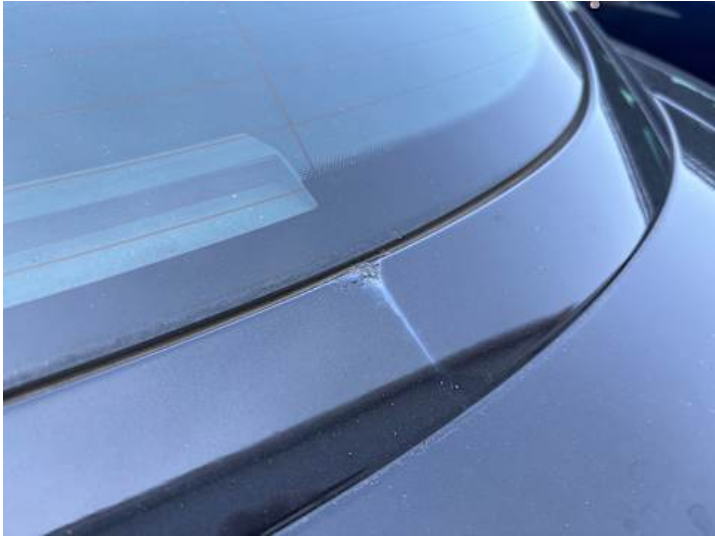
Heckklappe (Rost)

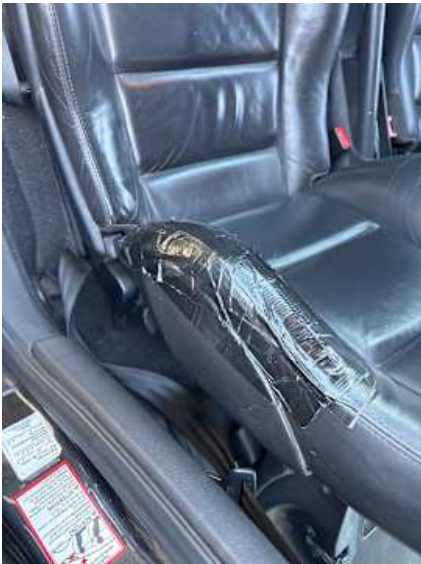
Innenraum (Riss/Bruch)

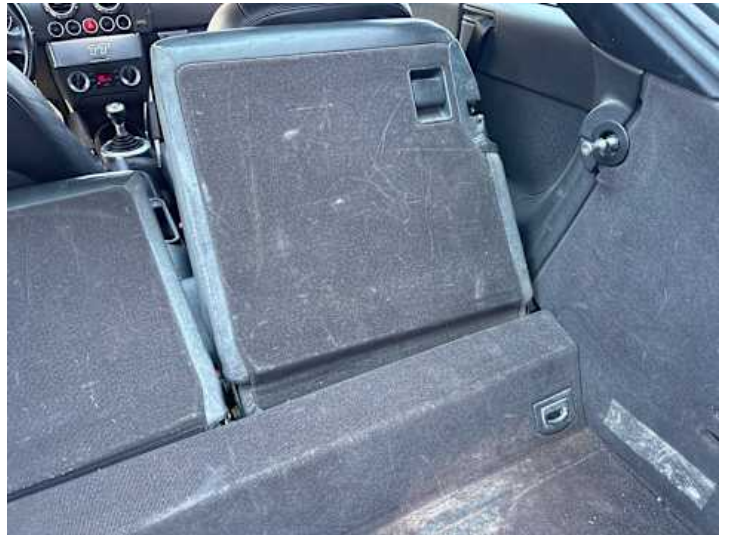
Innenraum (Diverse Schäden)

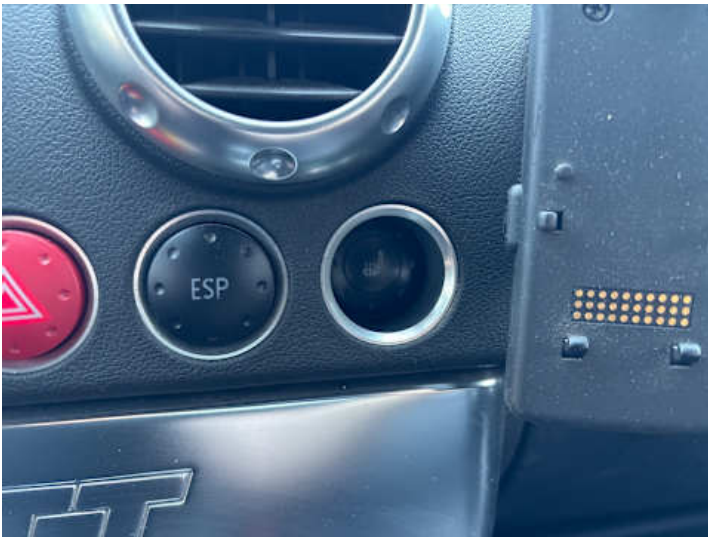
Innenraum (Diverse Schäden)

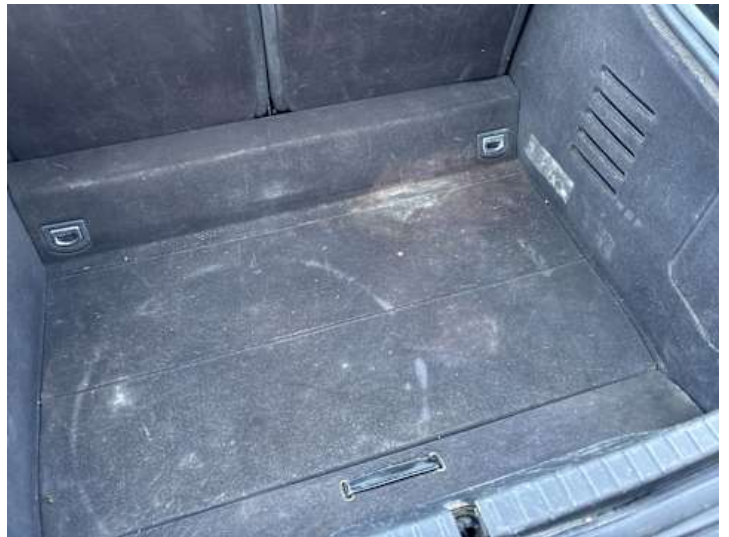
Innenraum (Verschmutzung, Verschleiß)

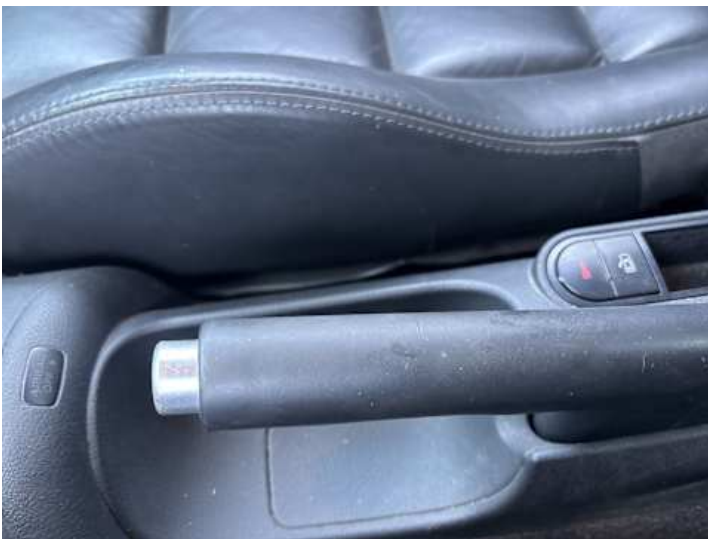
Innenraum (Verschmutzung, Verschleiß)

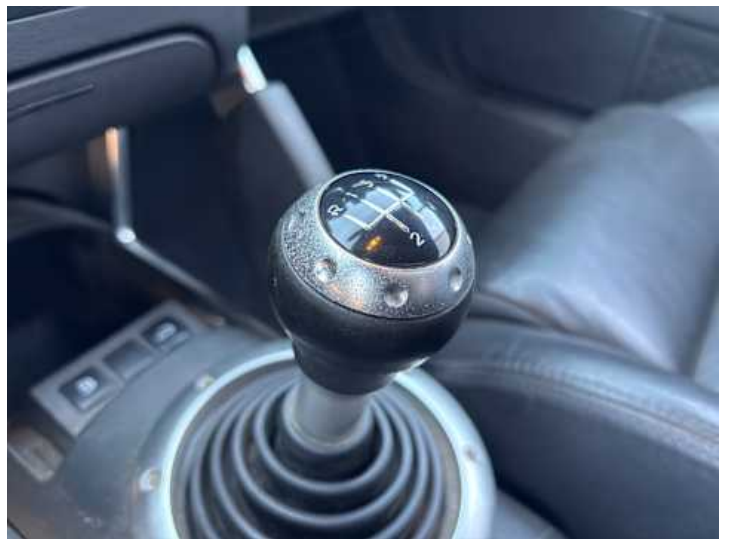
Innenraum (Verschmutzung, Verschleiß)

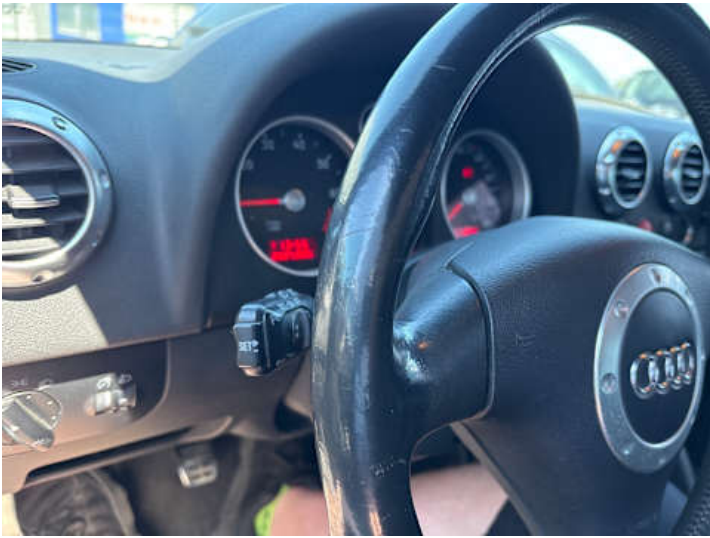
Innenraum (Verschmutzung, Verschleiß)

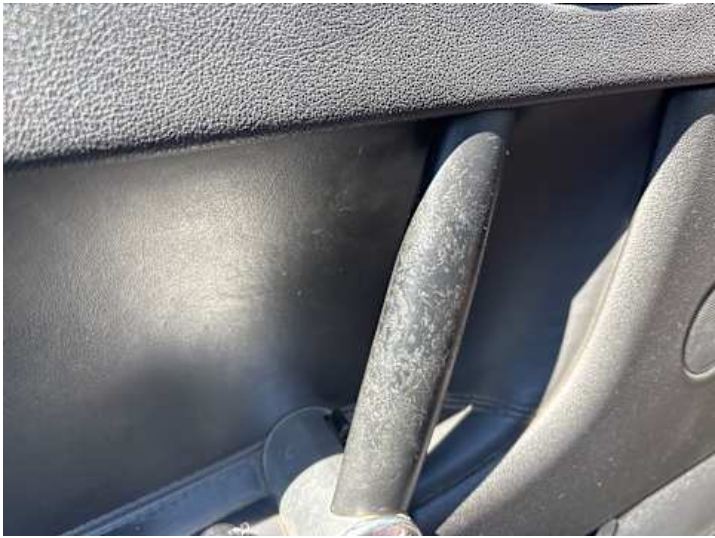
Innenraum (Verschmutzung, Verschleiß)
