## Mercedes-Benz E 250 CDI BlueEfficiency

EZ 05/2012 | Kombi | Diesel | Automatikgetriebe | 259.498km

Fahrzeug aufgenommen am: 31.07.2026

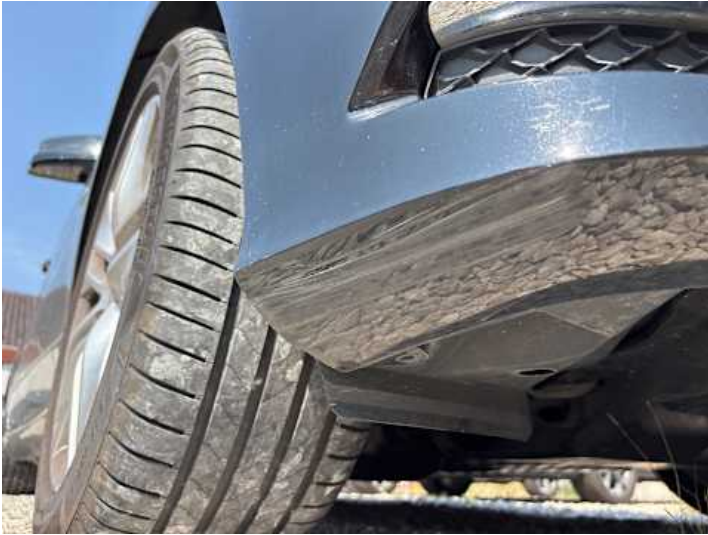
Stoßstange vorne (Kratzer, Lackschaden)

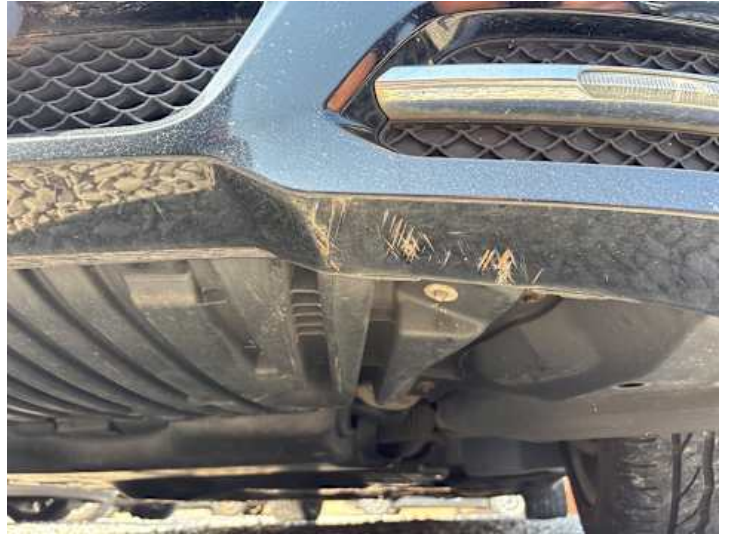
Stoßstange vorne (Kratzer, Lackschaden)

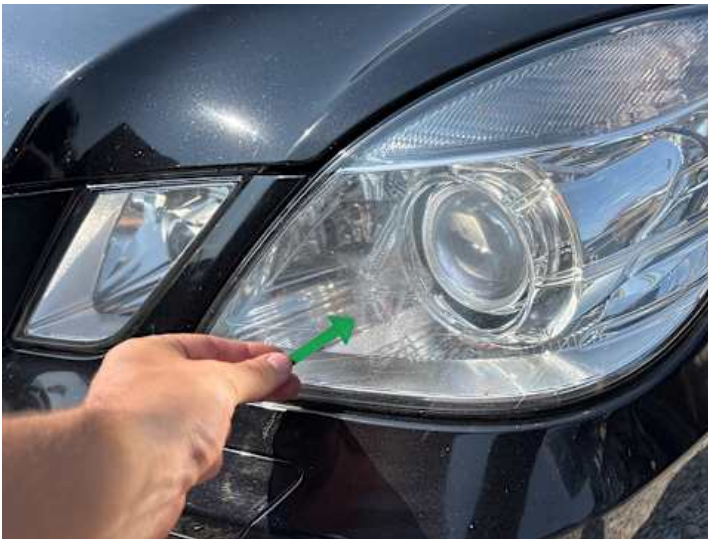
Scheinwerfer (links) (Blind)

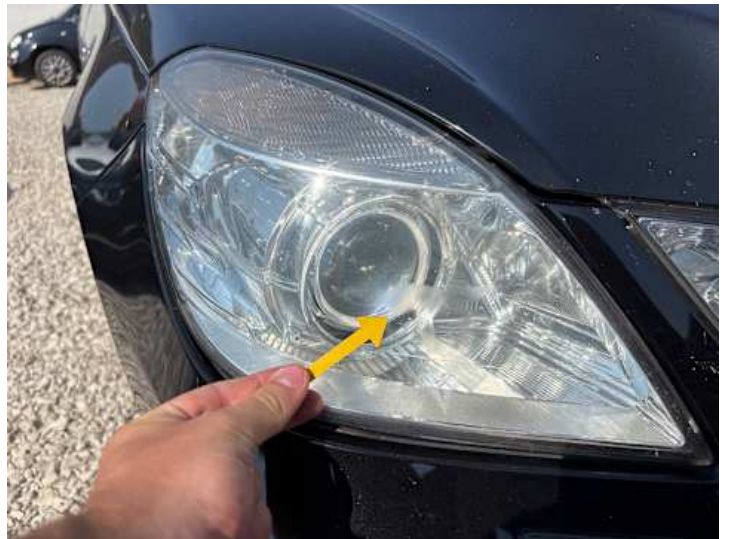
Scheinwerfer (rechts) (Blind)

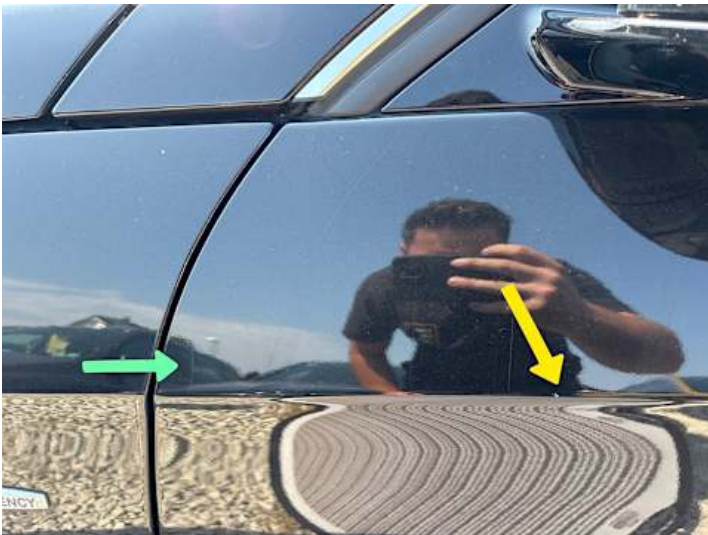
Fahrtür (Kratzer, Lackschaden)

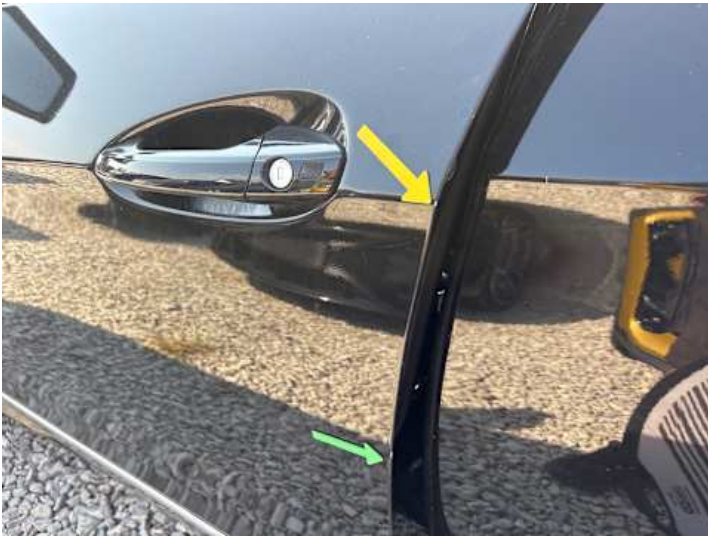
Fahrtür (Kratzer, Lackschaden)

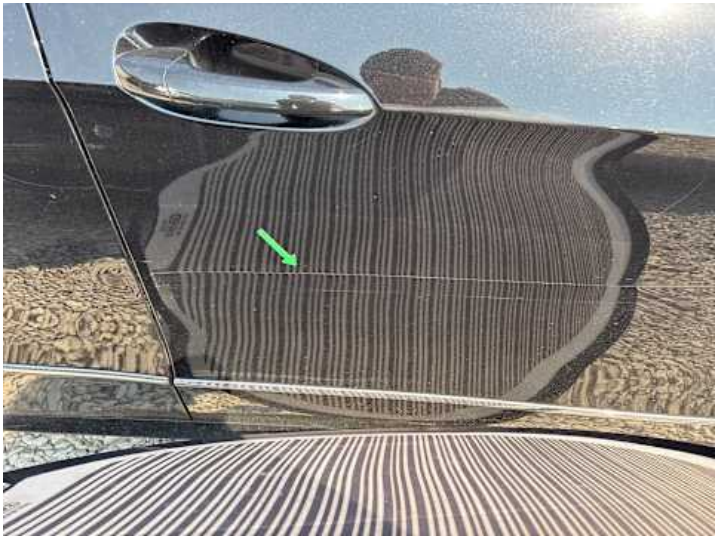
Beifahrtür (Kratzer, Lackschaden, Verformung, Delle)

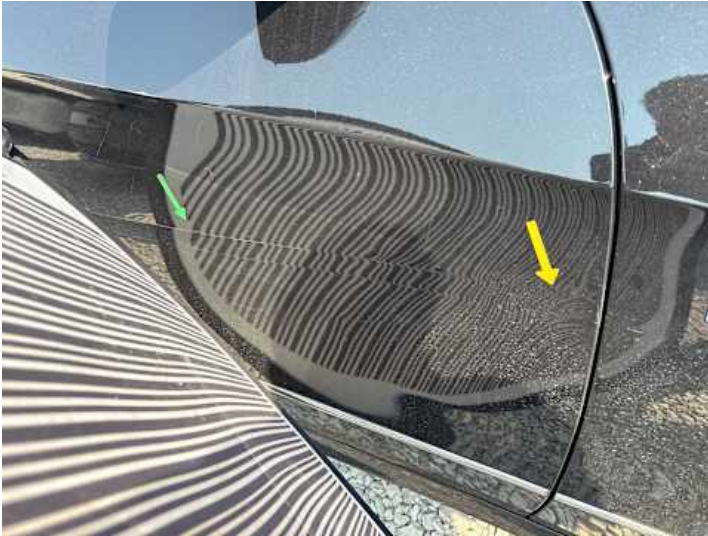
Beifahrtür (Kratzer, Lackschaden, Verformung, Delle)

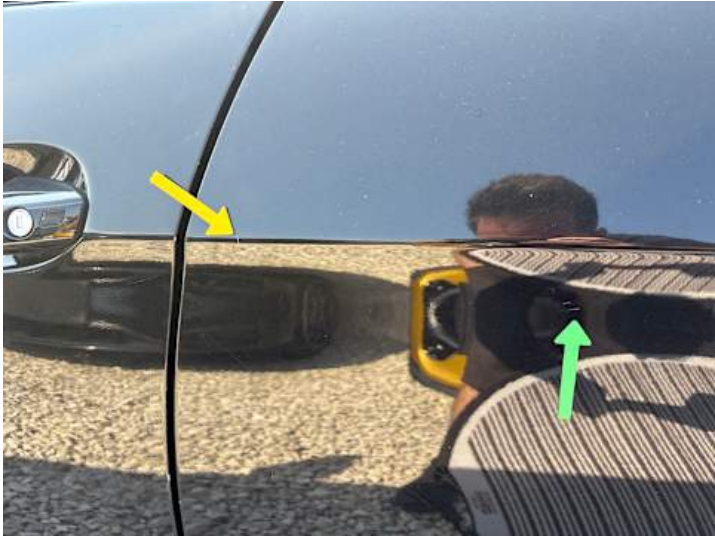
Türe hinten links (Kratzer, Lackschaden, Delle)

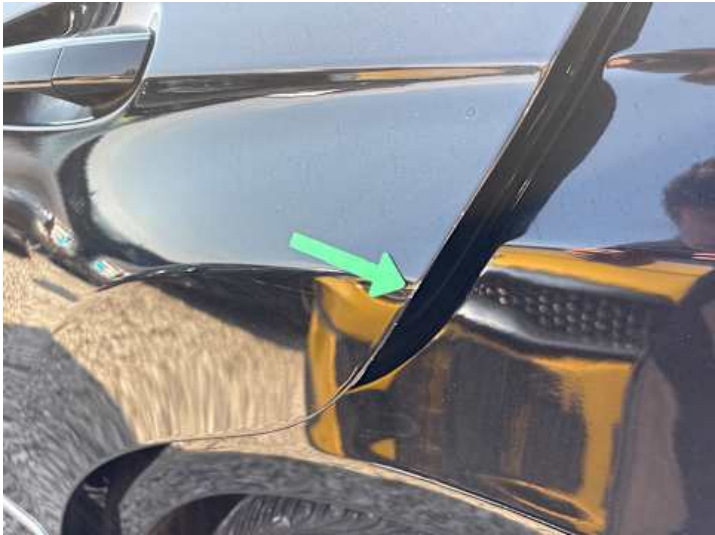
Türe hinten links (Kratzer, Lackschaden, Delle)

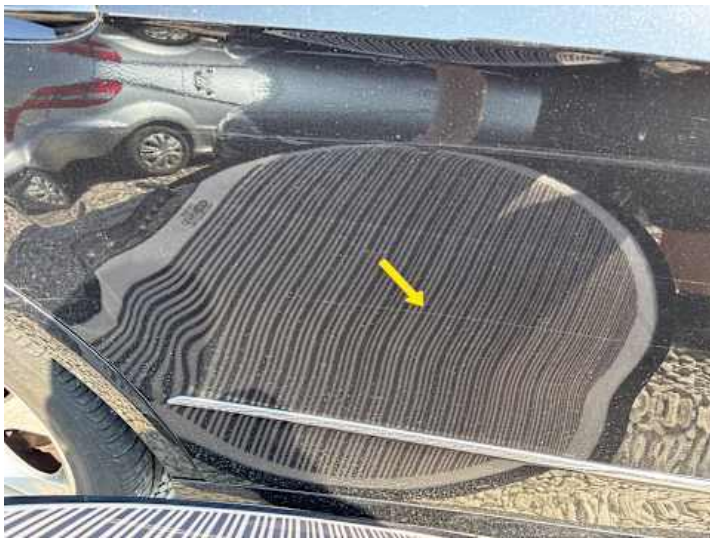
Türe hinten rechts (Verformung, Kratzer, Lackschaden)

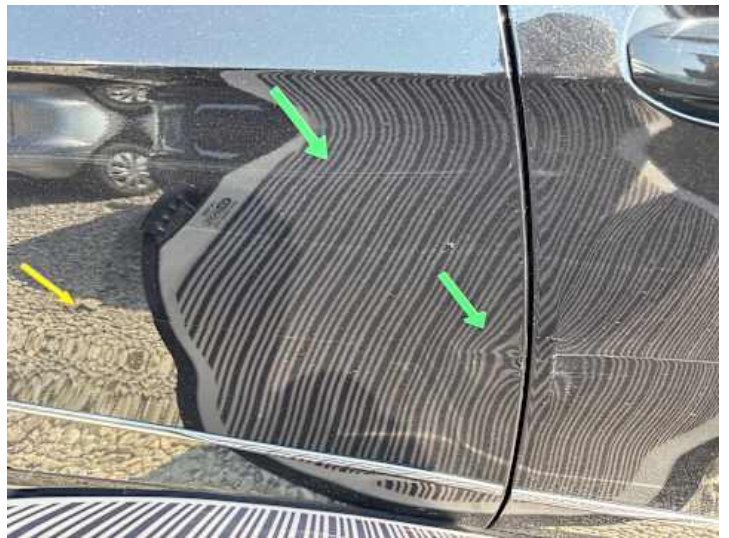
Türe hinten rechts (Verformung, Kratzer, Lackschaden)

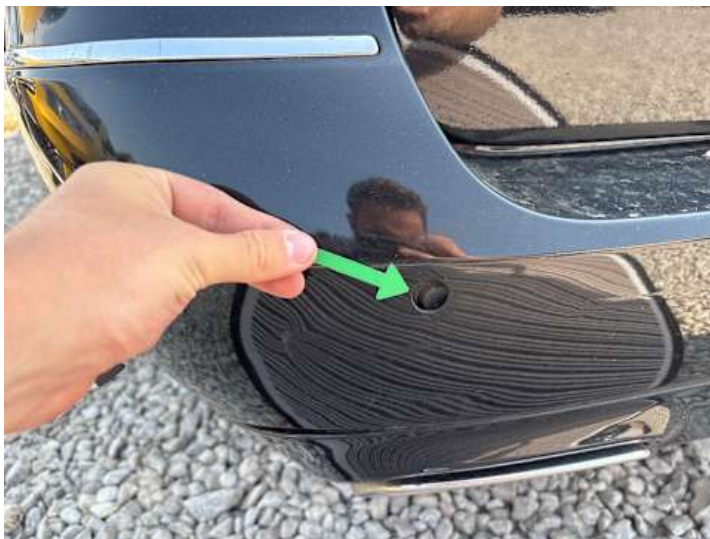
Stoßstange hinten (Anderer Schaden): Parksensor eingedrückt

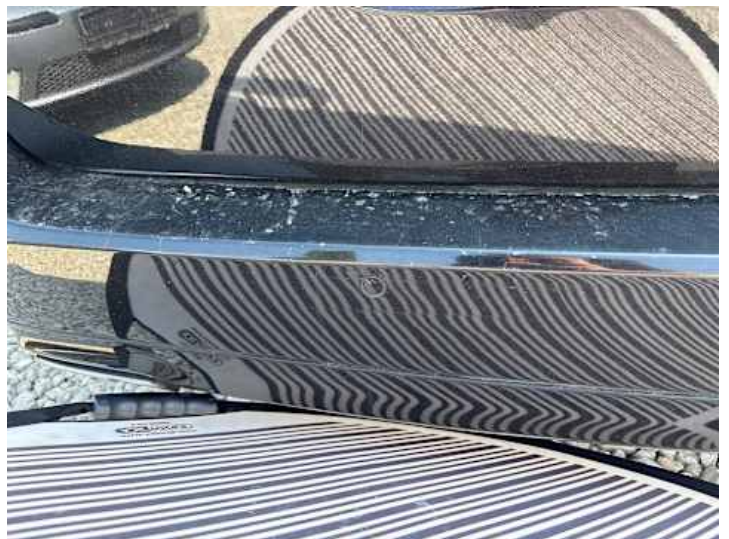
Stoßstange hinten (Kratzer, Lackschaden, Unsachgemäß instand gesetzt, Verformung)

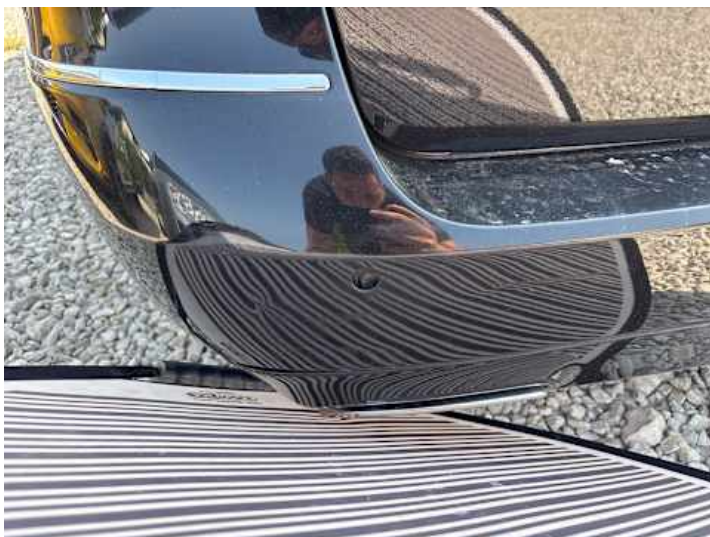
Stoßstange hinten (Kratzer, Lackschaden, Unsachgemäß instand gesetzt, Verformung)

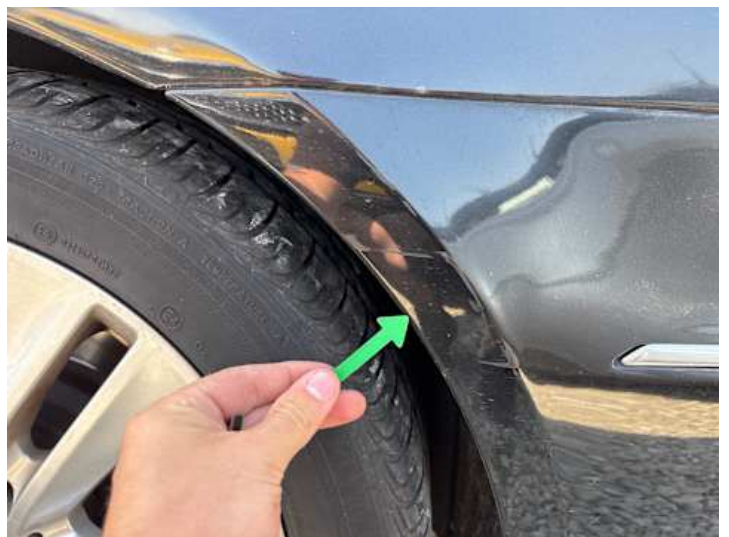
Stoßstange hinten (Kratzer, Lackschaden, Unsachgemäß instand gesetzt, Verformung)

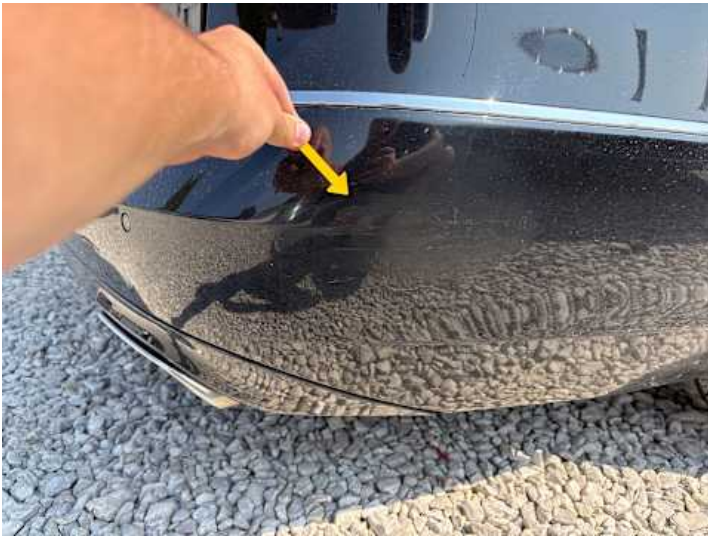
Stoßstange hinten (Kratzer, Lackschaden, Unsachgemäß instand gesetzt, Verformung)

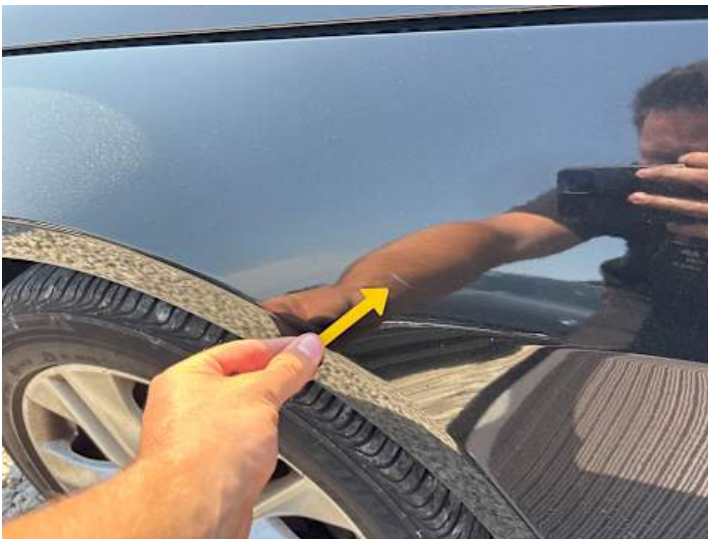
Kotflügel vorne links (Kratzer, Lackschaden)

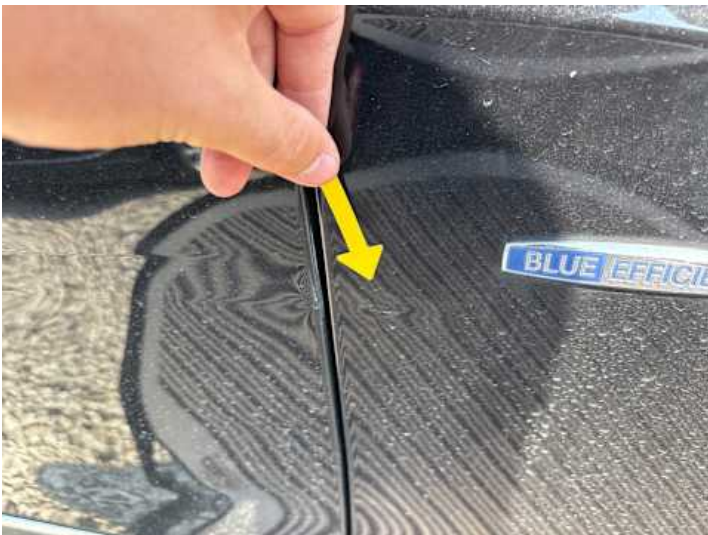
Kotflügel vorne rechts (Kratzer, Delle)

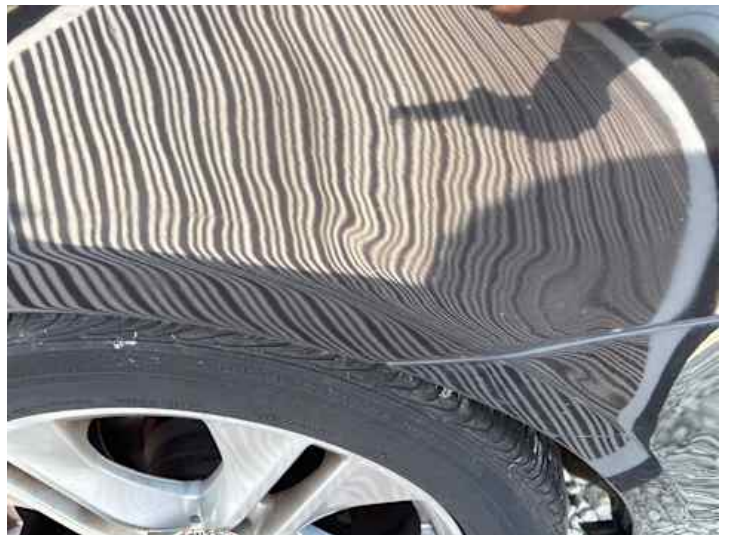
| Fahrzeugteil | Lackschichtdicke (in µm) | Fahrzeugteil | Lackschichtdicke (in µm) |
|---|---|---|---|
| Seitenteil hinten links | 500 | Seitenteil hinten rechts | 145 |

Seitenteil hinten links (Delle, Kratzer, Lackschaden, Unsachgemäß instand gesetzt)

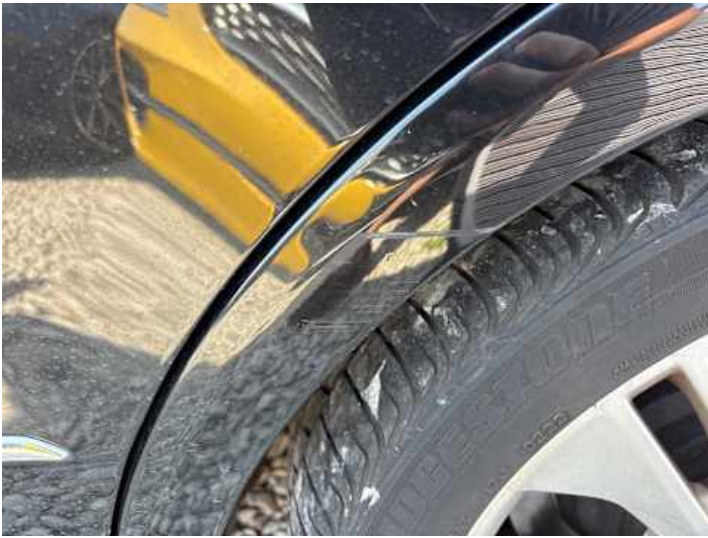
Seitenteil hinten links (Delle, Kratzer, Lackschaden, Unsachgemäß instand gesetzt)

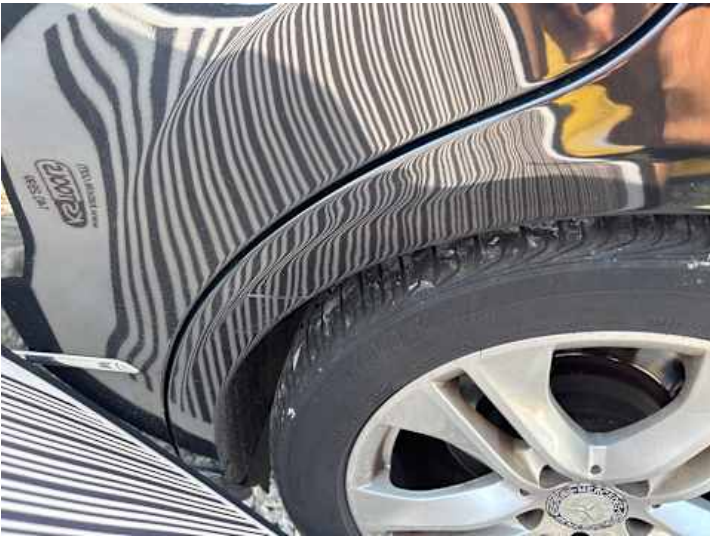
Seitenteil hinten links (Delle, Kratzer, Lackschaden, Unsachgemäß instand gesetzt)

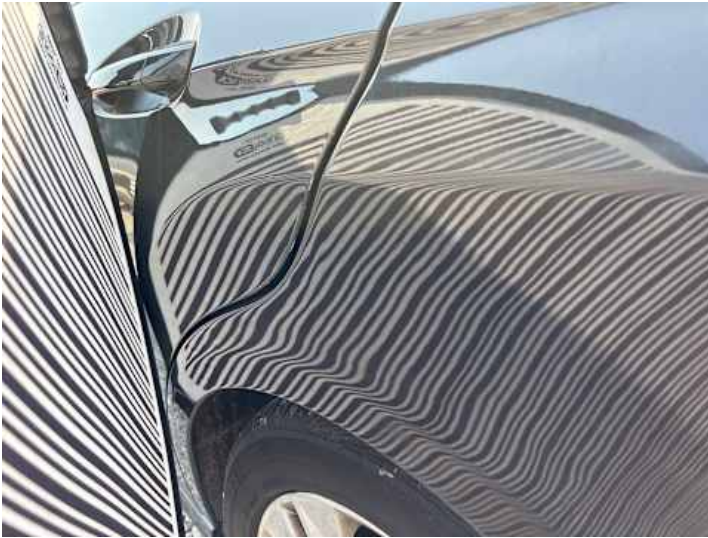
Seitenteil hinten links (Delle, Kratzer, Lackschaden, Unsachgemäß instand gesetzt)

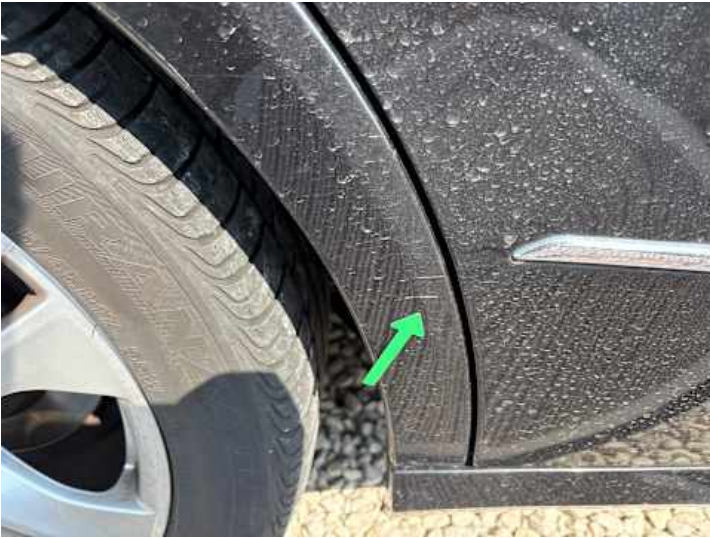
Seitenteil hinten rechts (Verformung, Lackschaden, Rost, Kratzer)

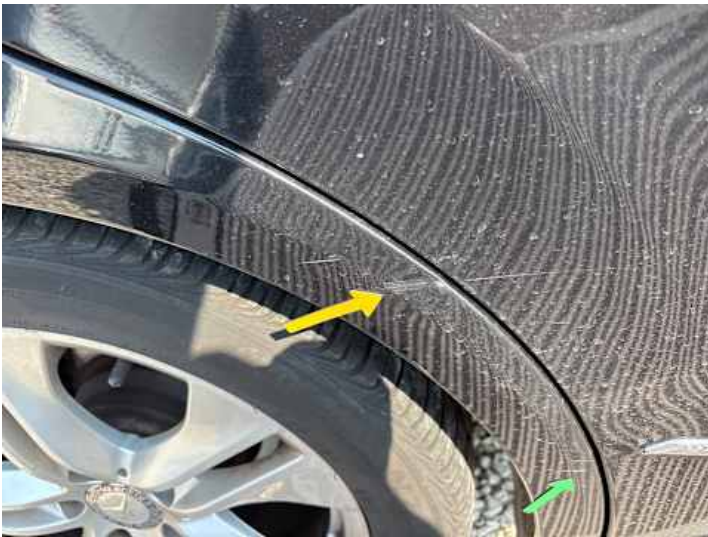
Seitenteil hinten rechts (Verformung, Lackschaden, Rost, Kratzer)

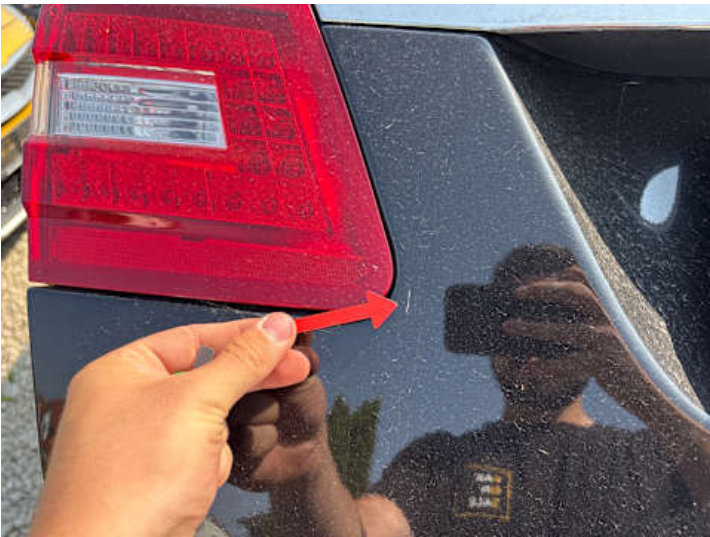
Heckklappe (Kratzer, Lackschaden)

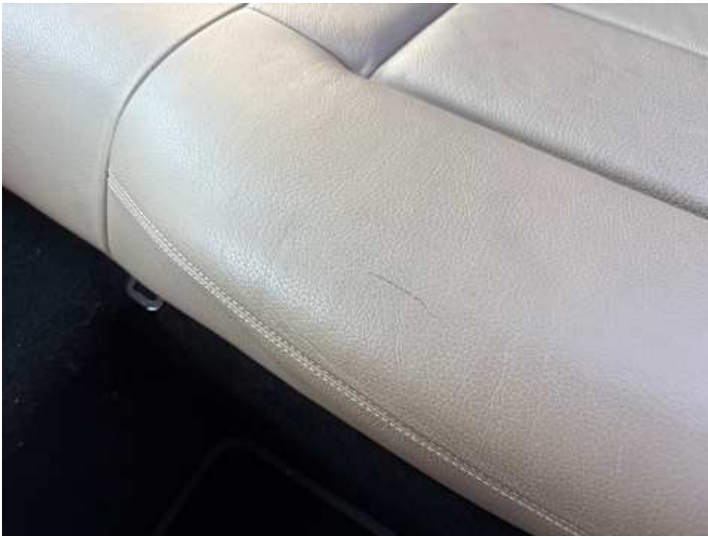
Innenraum (Verschleiß, Kratzer)

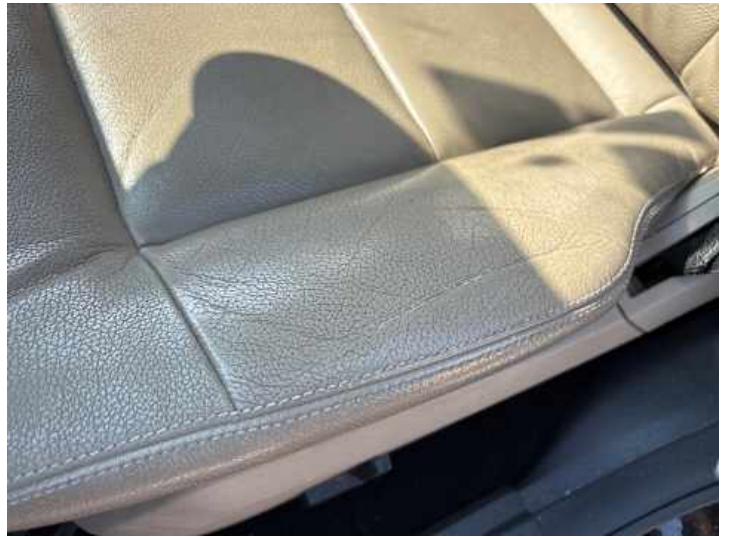
Innenraum (Verschleiß, Kratzer)

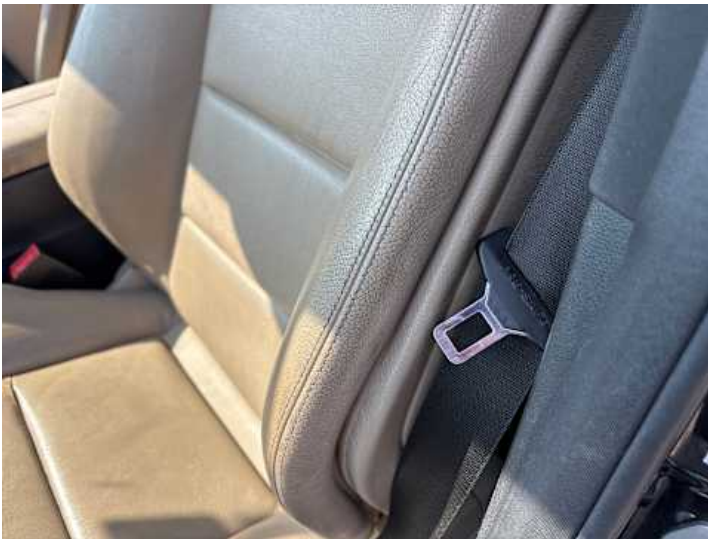
Innenraum (Verschleiß, Kratzer)

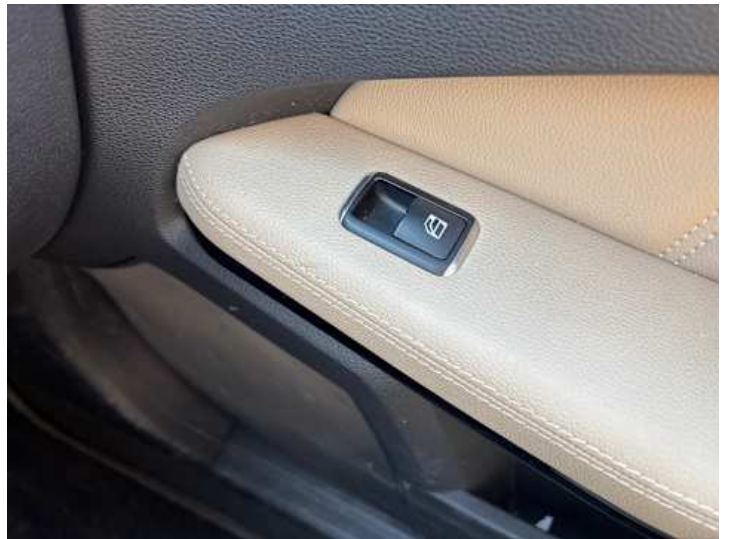
Innenraum (Verschleiß, Kratzer)

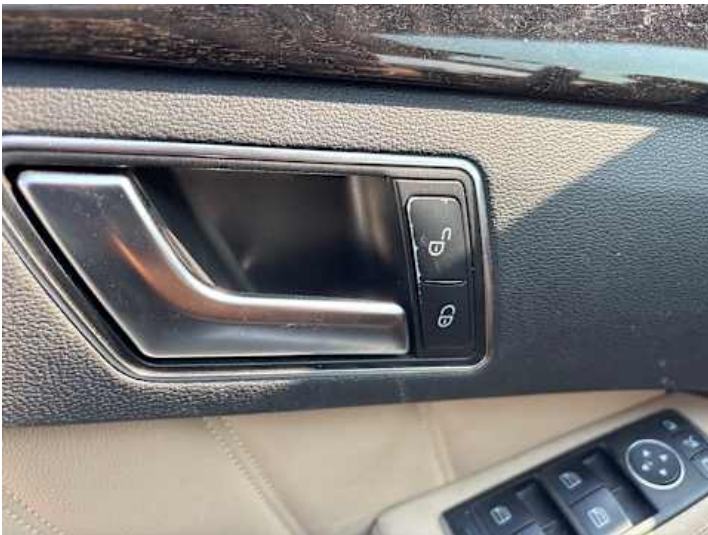
Innenraum (Verschleiß, Kratzer)

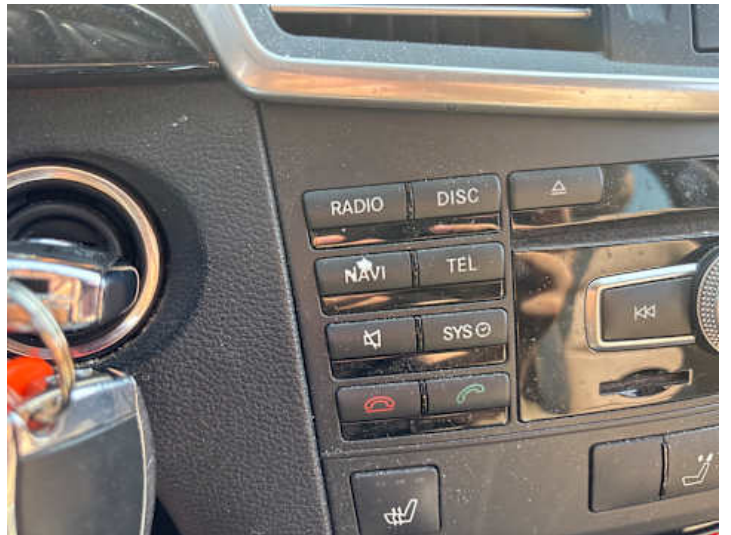
Innenraum (Verschleiß, Kratzer)

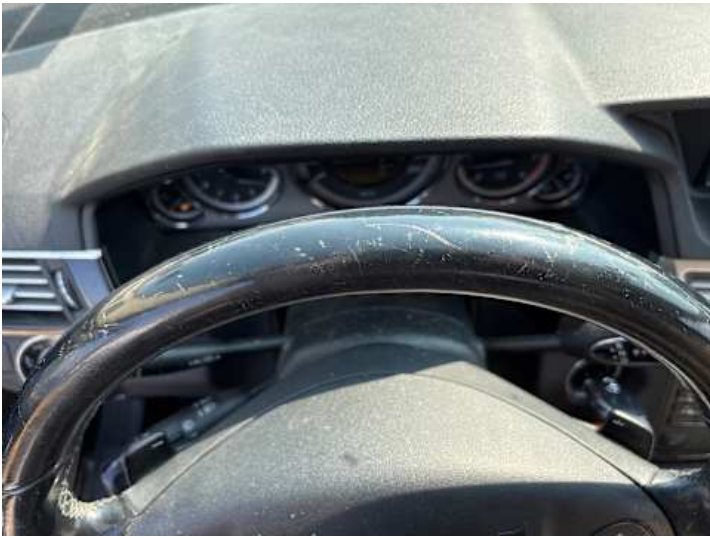
Innenraum (Verschleiß, Kratzer)

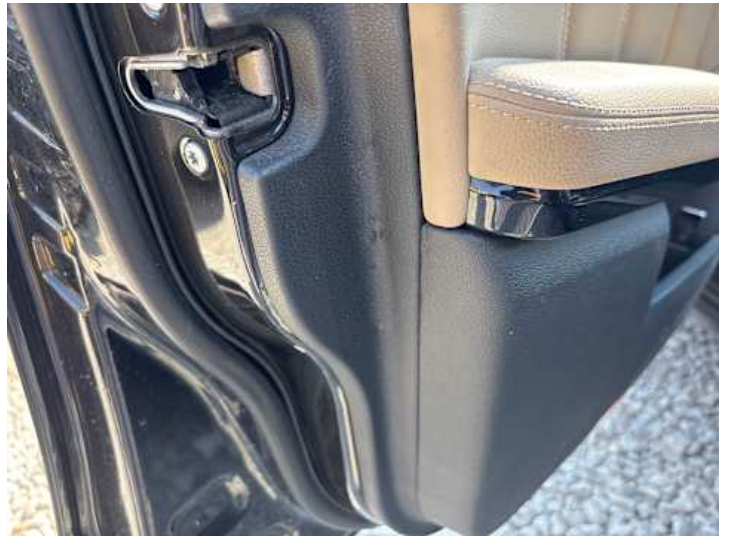
Innenraum (Riss/Bruch)

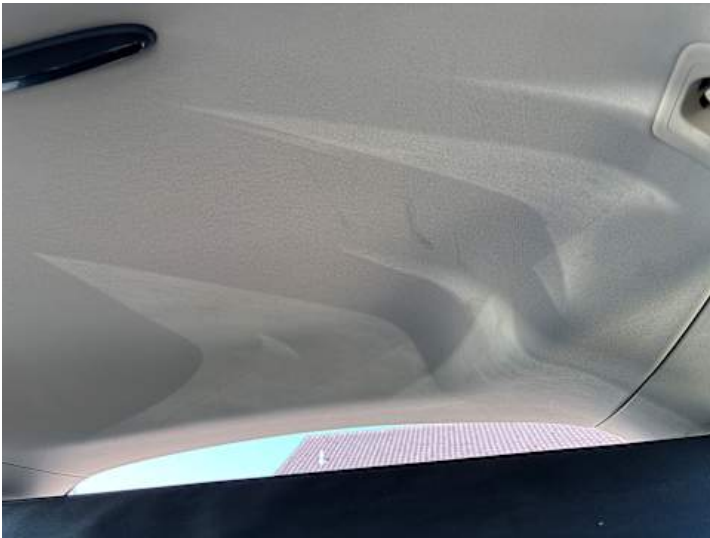
Innenraum (Verschmutzung)

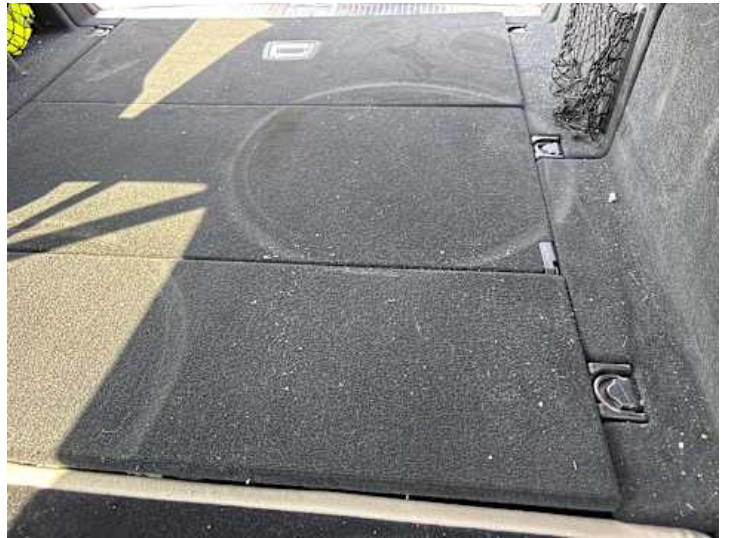
Innenraum (Verschmutzung)

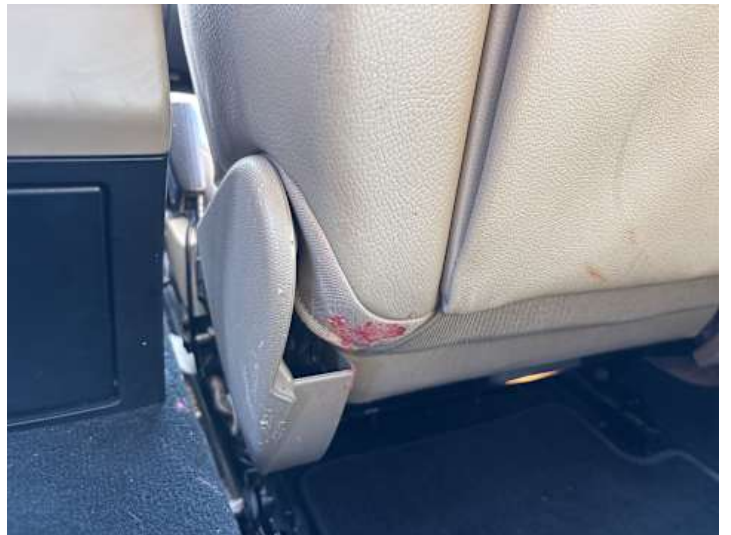
Innenraum (Verschmutzung)

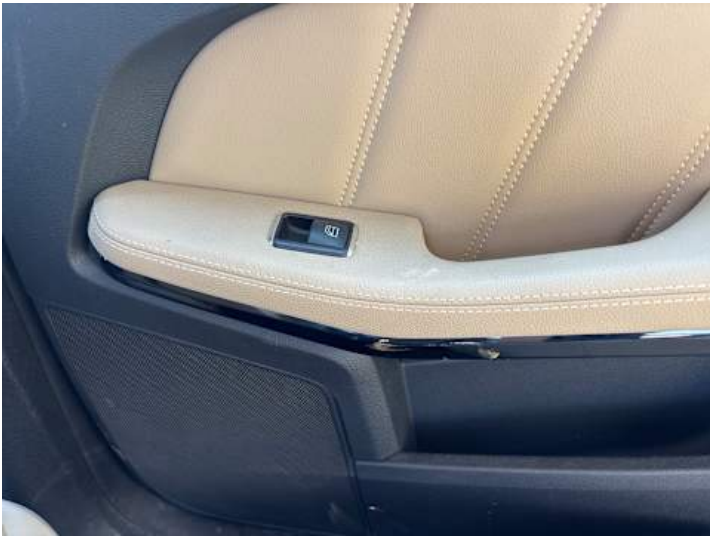
Innenraum (Verschmutzung)

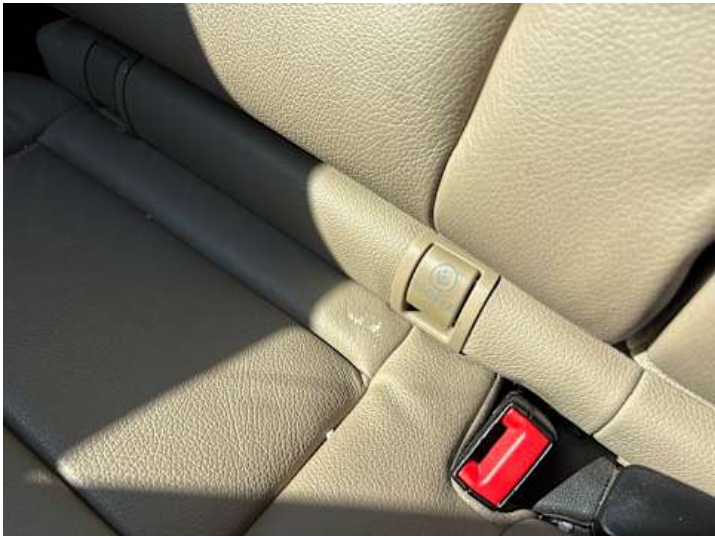
Innenraum (Verschmutzung)

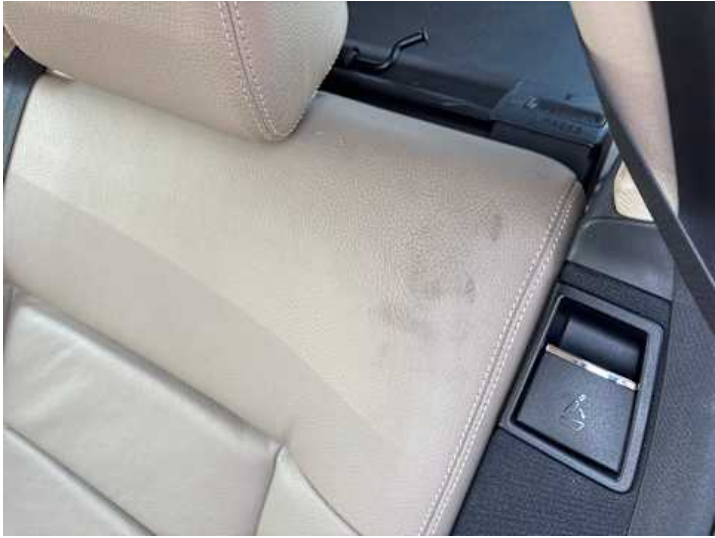
Innenraum (Verschmutzung)
