## Opel Antara Cosmo 4x4

EZ 08/2011 | Geländewagen | Diesel | Automatikgetriebe | 90.754km  
Besteuerung: Differenzbesteuert (§25a UStG)  
Fahrzeugstandort: 90\*\*\*  
Fahrzeug aufgenommen am: 06.08.2026

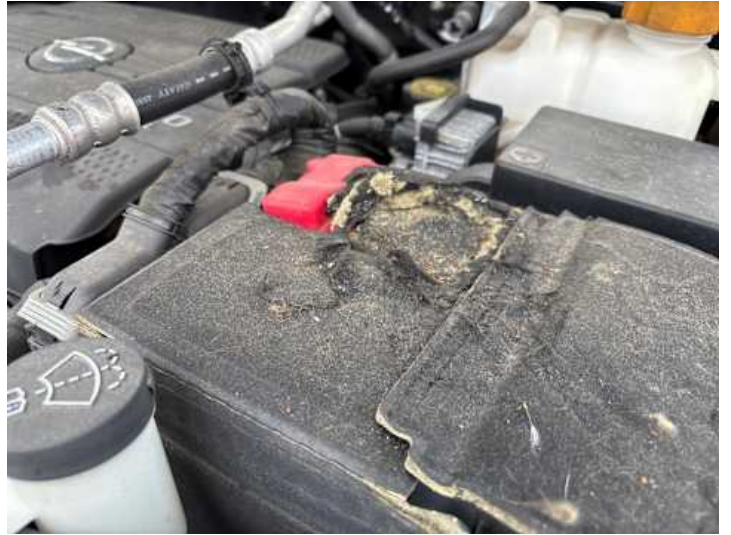
Motorhaube (Riss/Bruch)

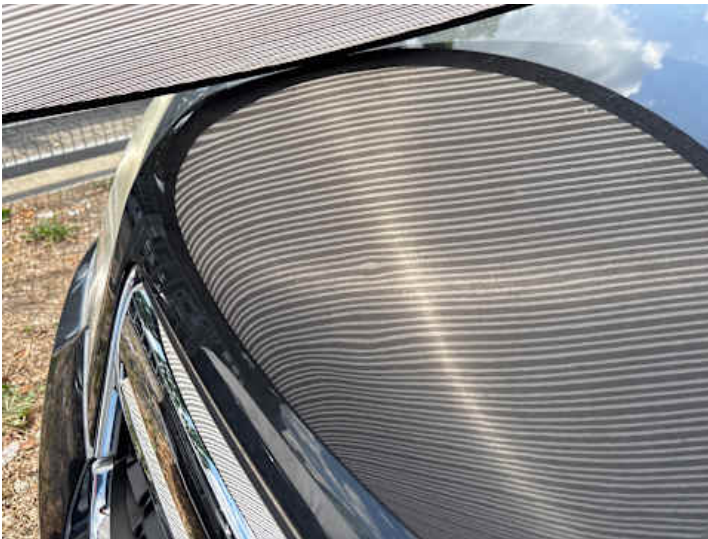
Motorhaube (Delle)

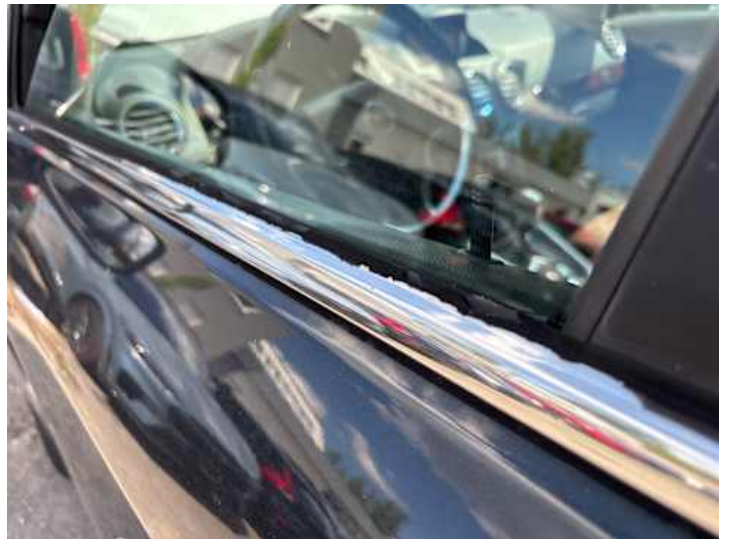
Fahrtür (Riss/Bruch)

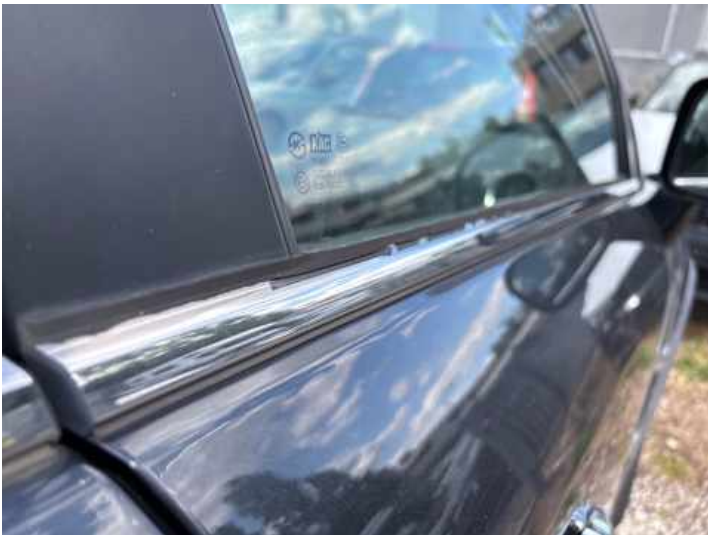
Beifahrtür (Riss/Bruch)

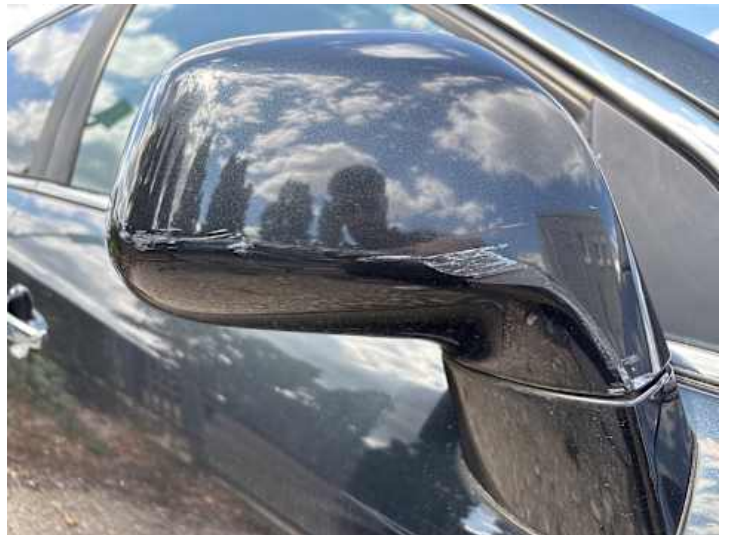
Beifahrtür (Kratzer)

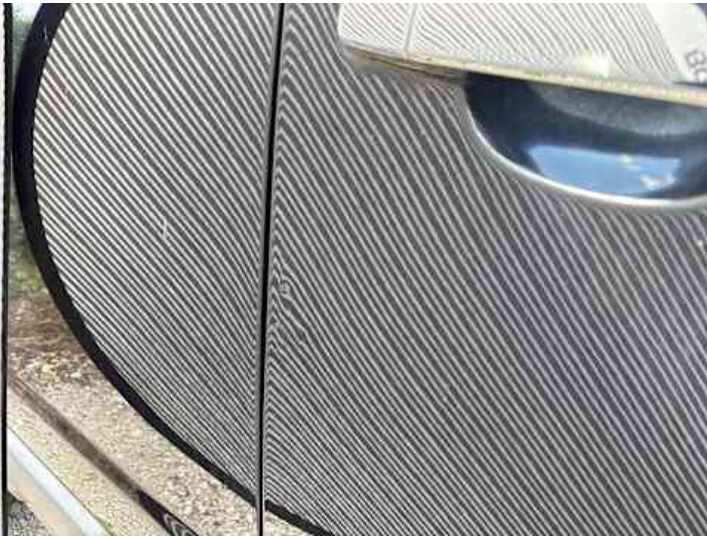
Beifahrertür (Delle)

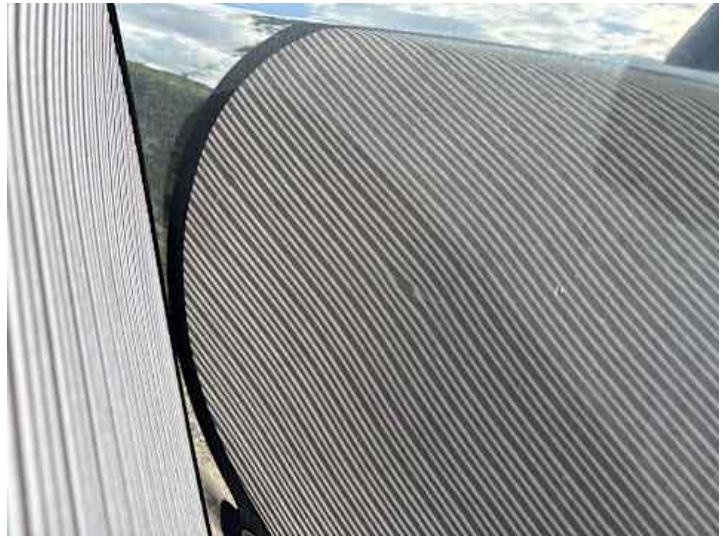
Beifahrertür (Kratzer, Verformung)

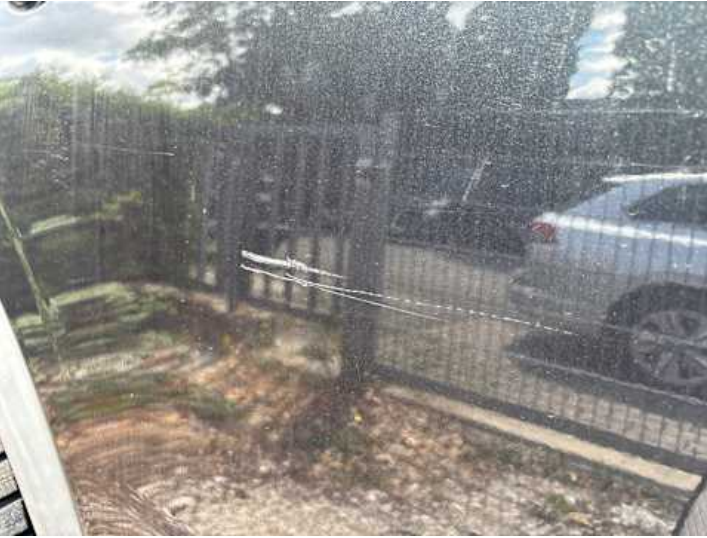
| Fahrzeugteil | Lackschichtdicke (in µm) | Fahrzeugteil | Lackschichtdicke (in µm) |
|---|---|---|---|
| Türe hinten links | 110 | Türe hinten rechts | 410 |

Türe hinten rechts (Kratzer)

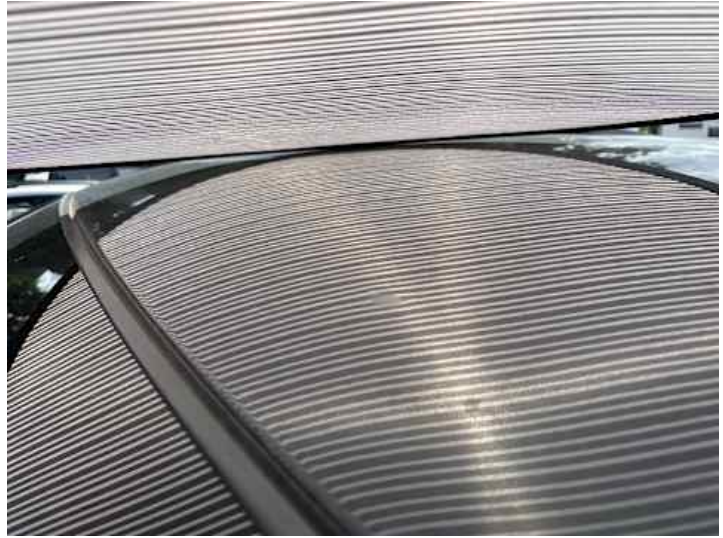
Dach (Delle)

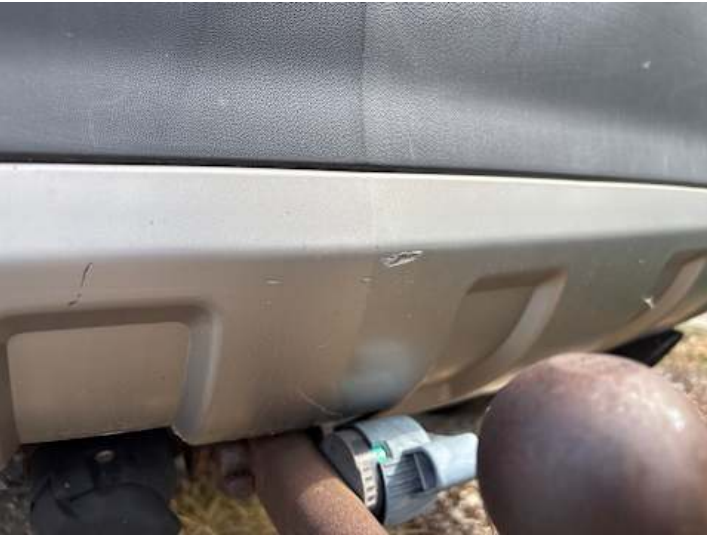
Stoßstange hinten (Kratzer)

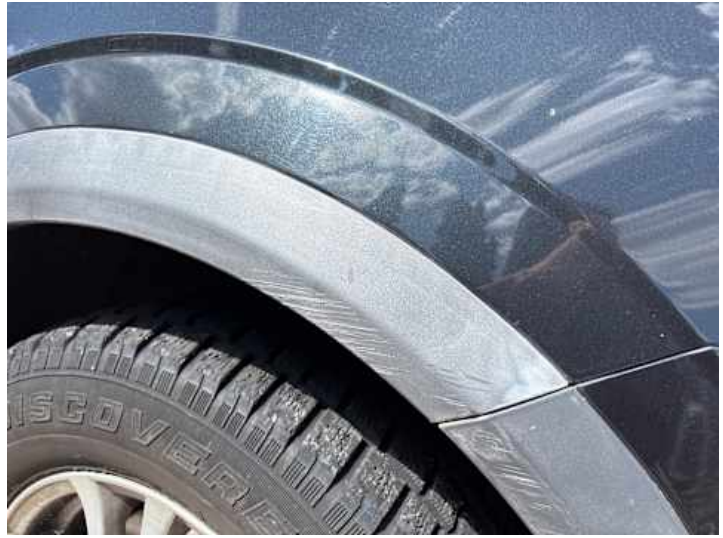
Kotflügel vorne rechts (Kratzer)

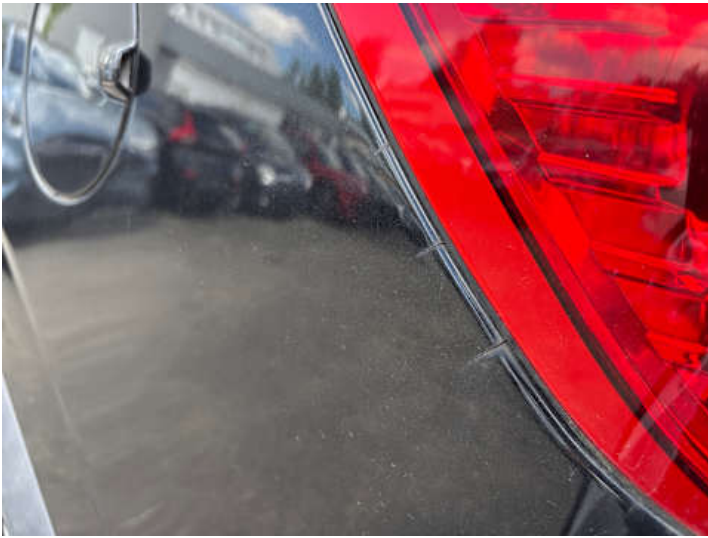
| Fahrzeugteil | Lackschichtdicke (in µm) | Fahrzeugteil | Lackschichtdicke (in µm) |
|---|---|---|---|
| Seitenteil hinten links | 1390 | Seitenteil hinten rechts | 460 |

Seitenteil hinten links (Riss/Bruch)

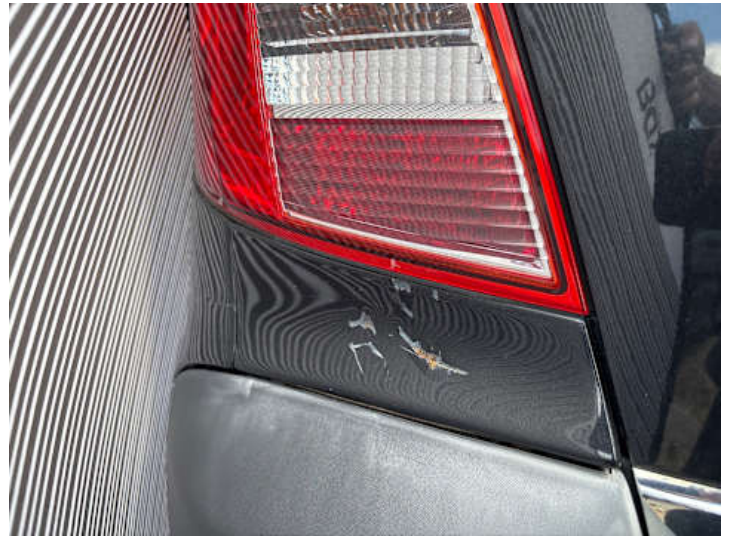
Seitenteil hinten links (Verformung, Lackschaden)

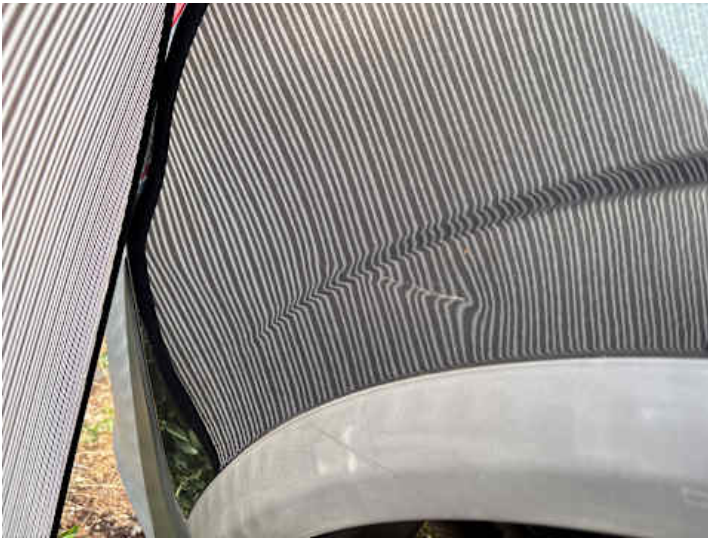
Seitenteil hinten rechts (Kratzer, Verformung)

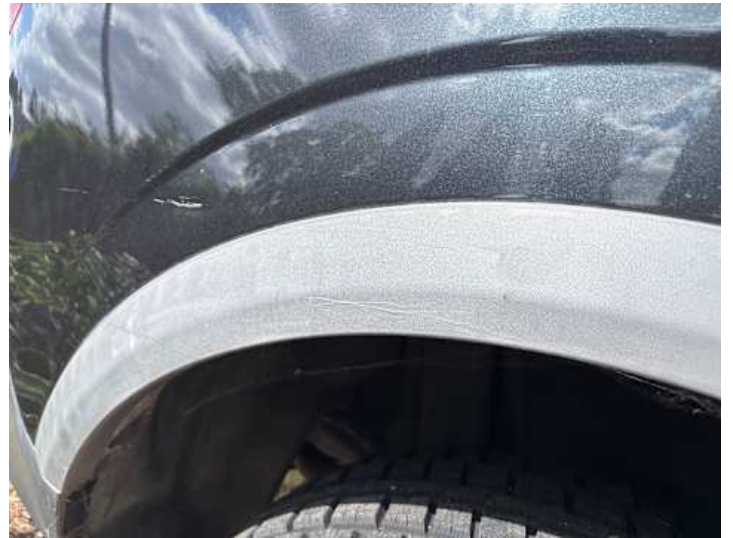
Seitenteil hinten rechts (Kratzer)

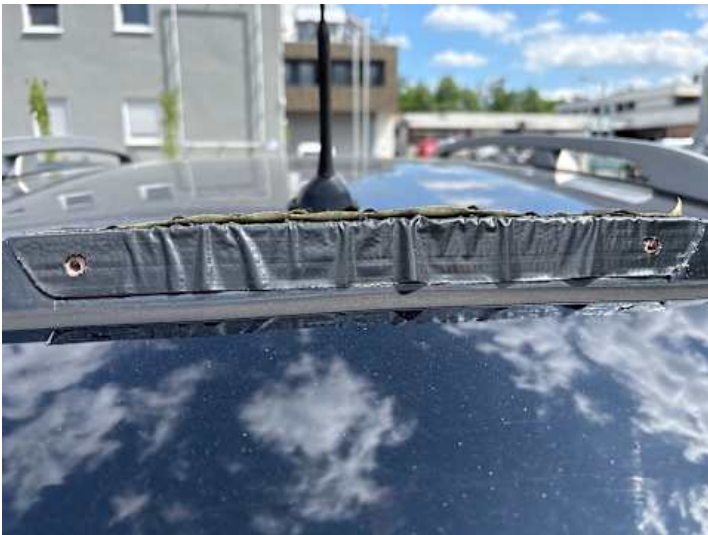
Heckklappe (Riss/Bruch, Unsachgemäß instand gesetzt)

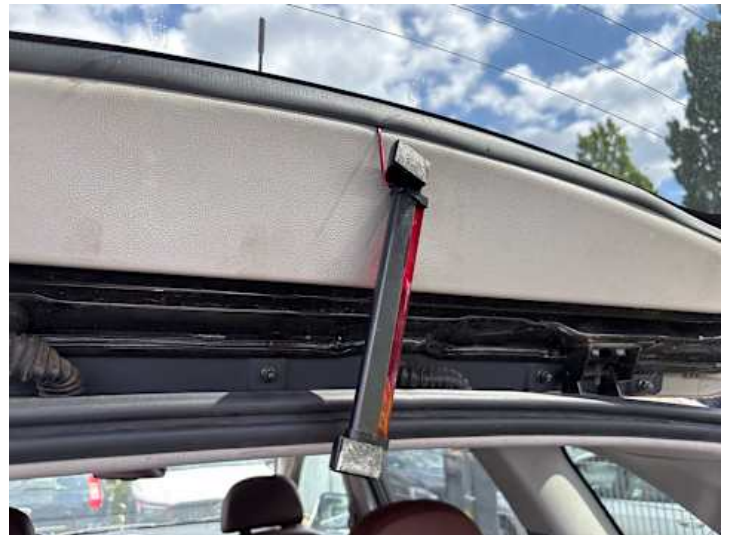
Heckklappe (Riss/Bruch, Unsachgemäß instand gesetzt)

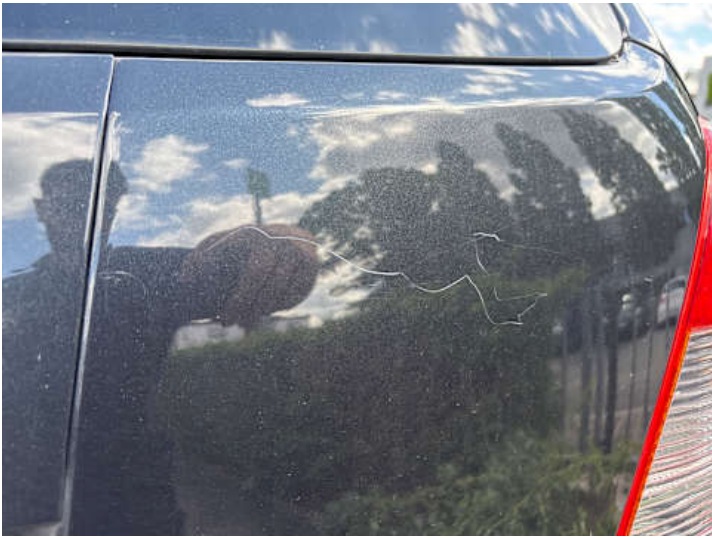
Heckklappe (Kratzer)

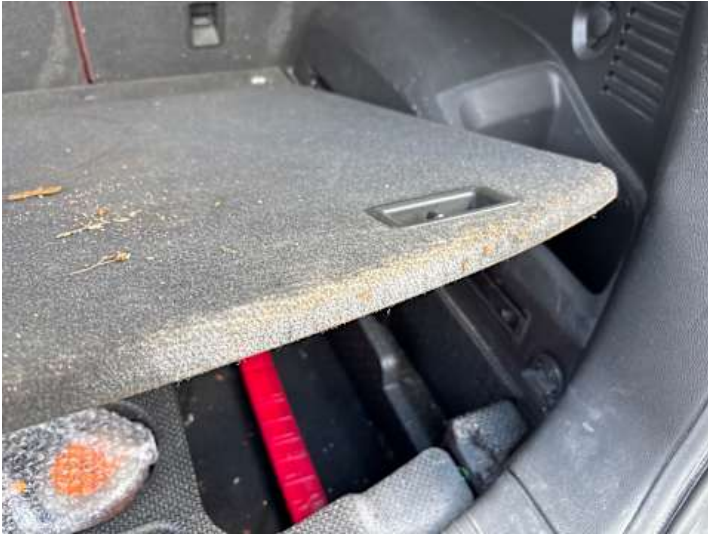
Innenraum (Verschmutzung)

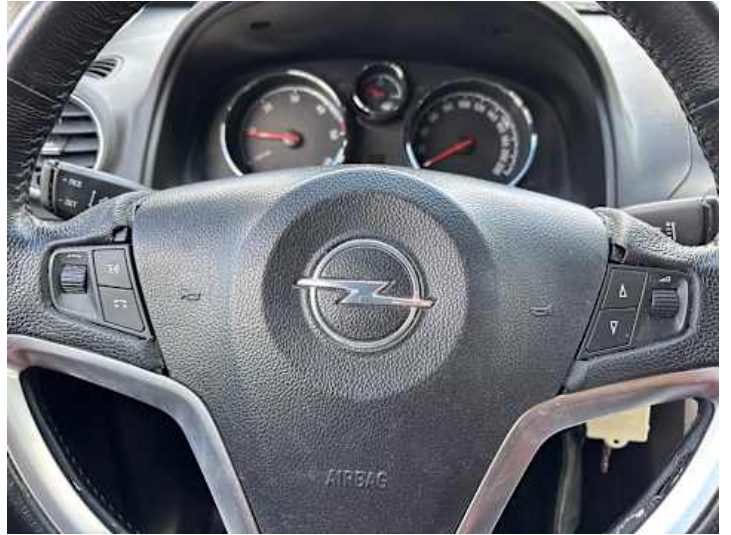
Innenraum (Diverse Schäden)

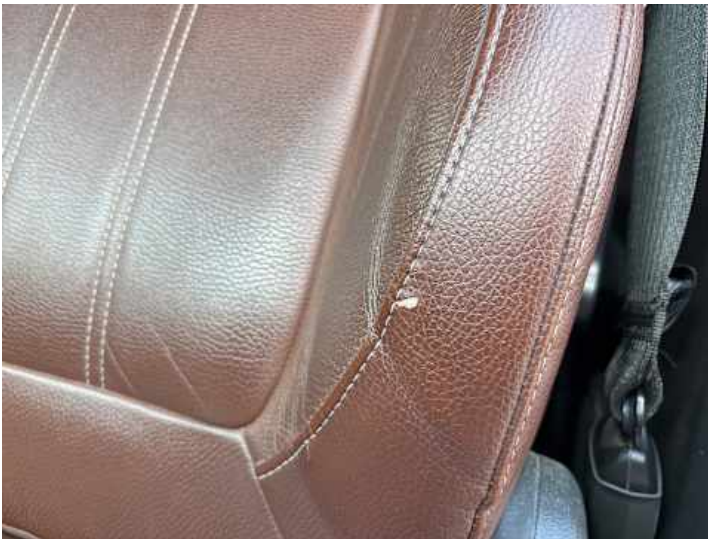
Innenraum (Riss/Bruch)
