## BMW xDrive 30 d

EZ 05/2016 | Geländewagen | Diesel | Automatikgetriebe | 141.268km  
Besteuerung: Differenzbesteuert (§25a UStG)  
Fahrzeugstandort: 74\*\*\*  
Fahrzeug aufgenommen am: 16.07.2026

# Hinweise zum Zustandsbericht

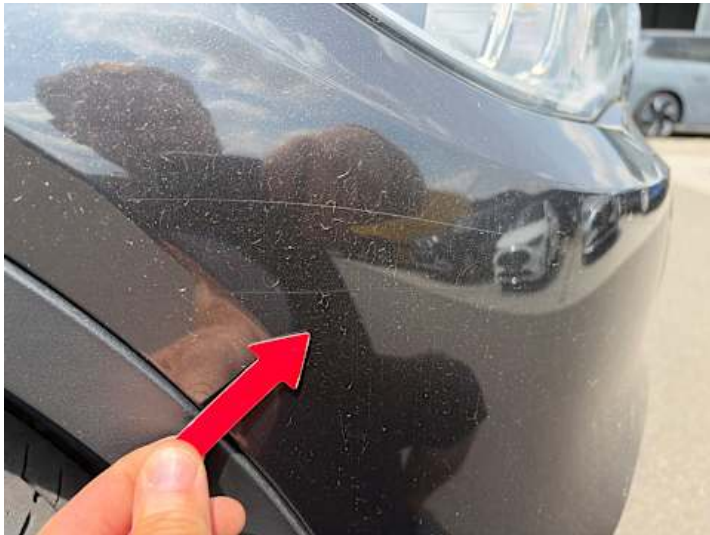
Stoßstange vorne (Kratzer)

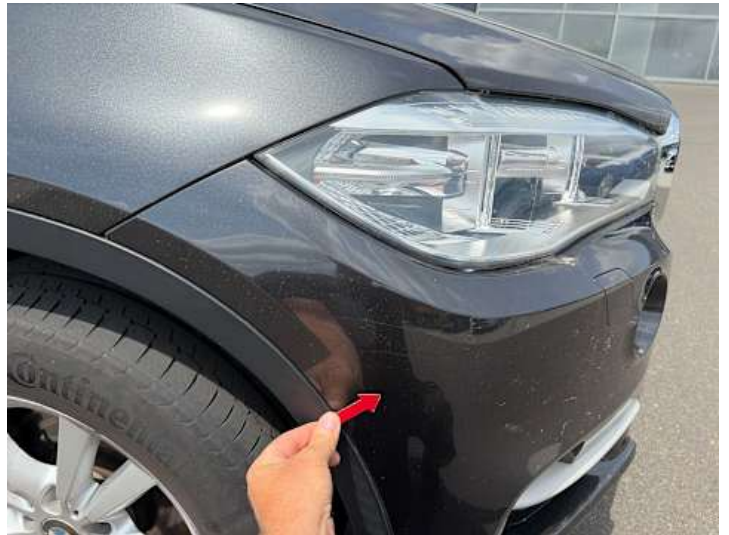
Stoßstange vorne (Kratzer)

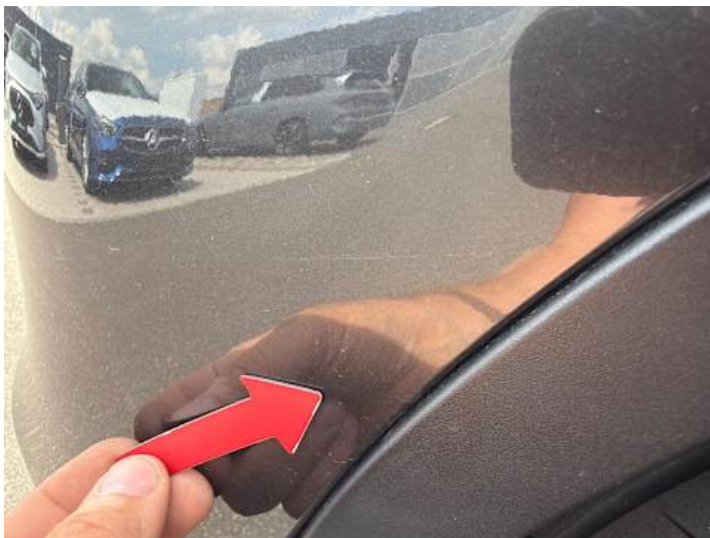
Stoßstange vorne (Kratzer)

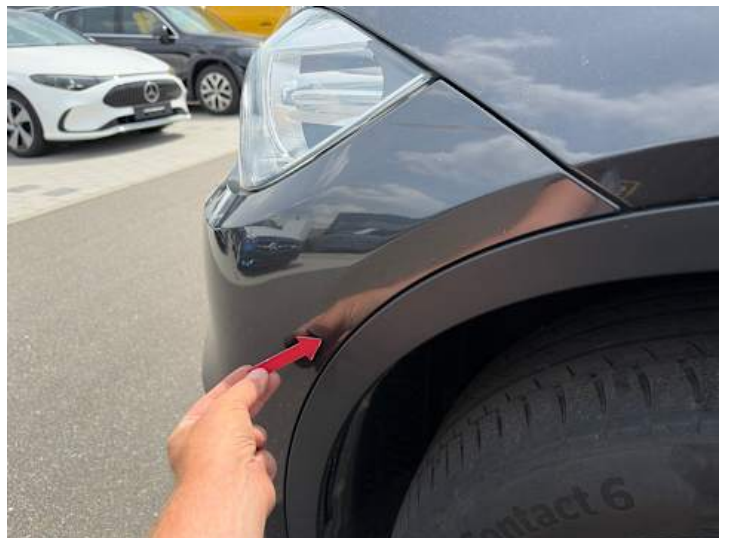
Stoßstange vorne (Kratzer)

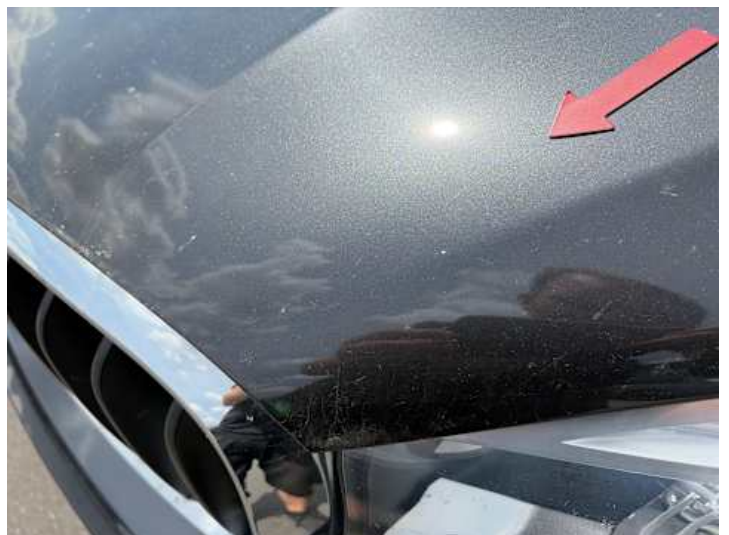
Motorhaube (Steinschlag)

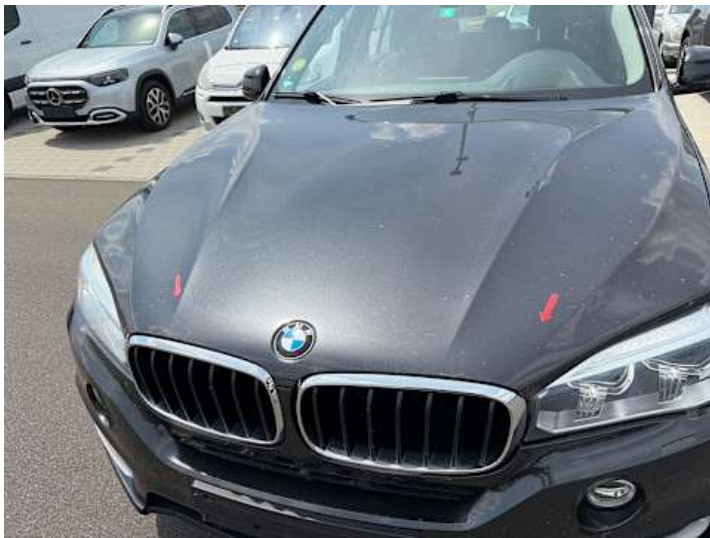
Motorhaube (Steinschlag)

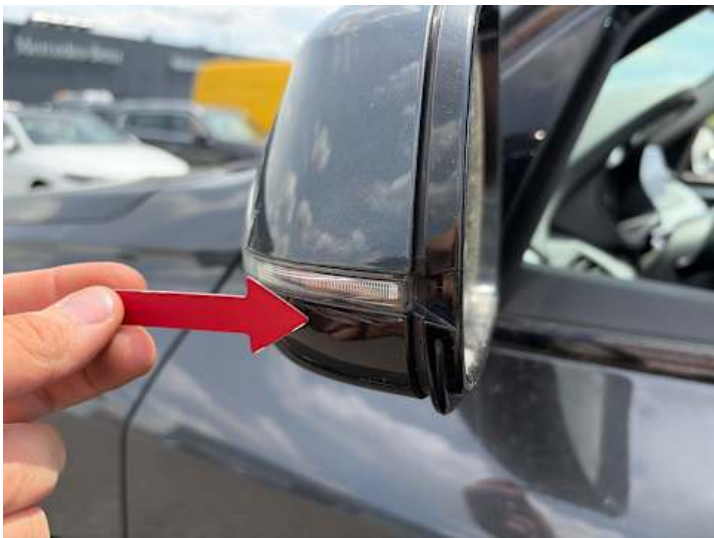
Fahrtür (Kratzer, Delle)

Stoßfänger hinten - Instands. und lackieren, Lackzustand - Aufbereitung, polieren, Innenraum - Oberwäsche, Stoßfänger hinten - Lackieren, Tür vorne links - Delle entfernen, Tür hinten rechts - Delle entfernen

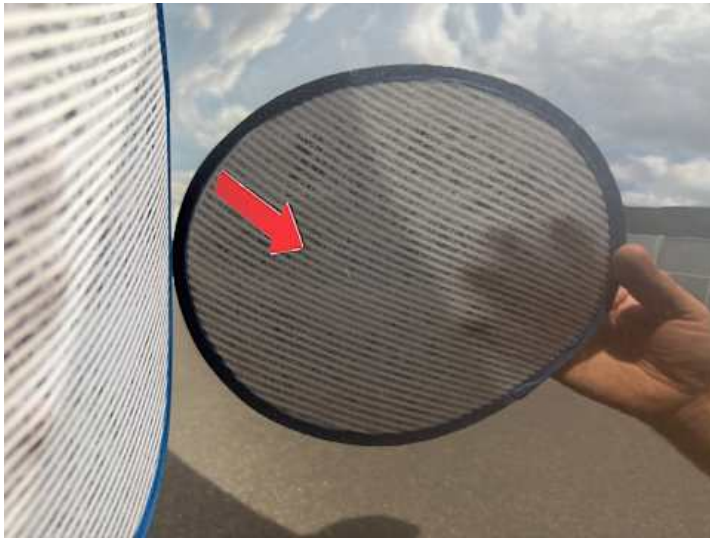
Fahrtür (Kratzer, Delle)

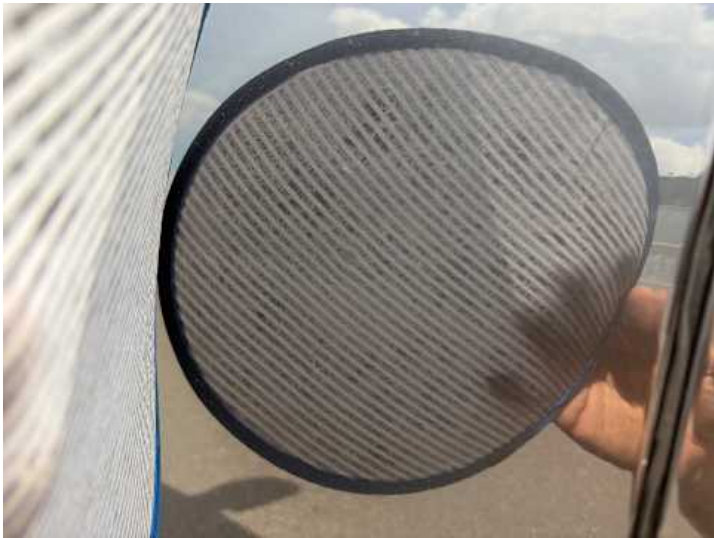
Fahrtür (Kratzer, Delle)

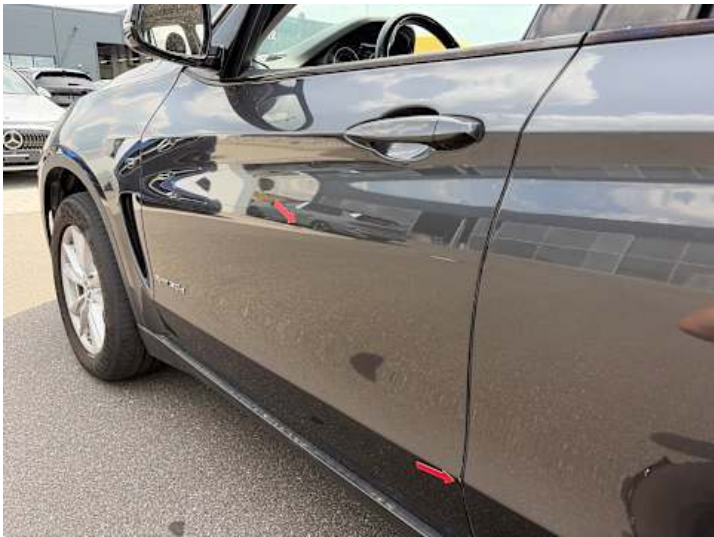
Fahrtür (Kratzer, Delle)

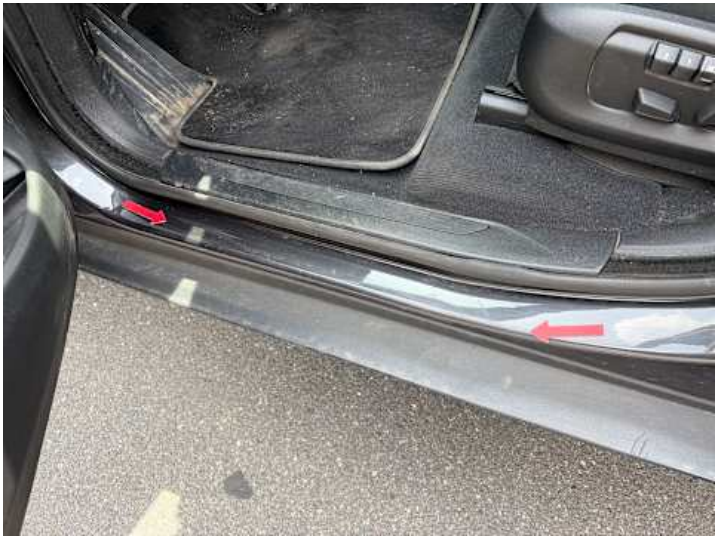
Fahrtür (Kratzer, Delle)

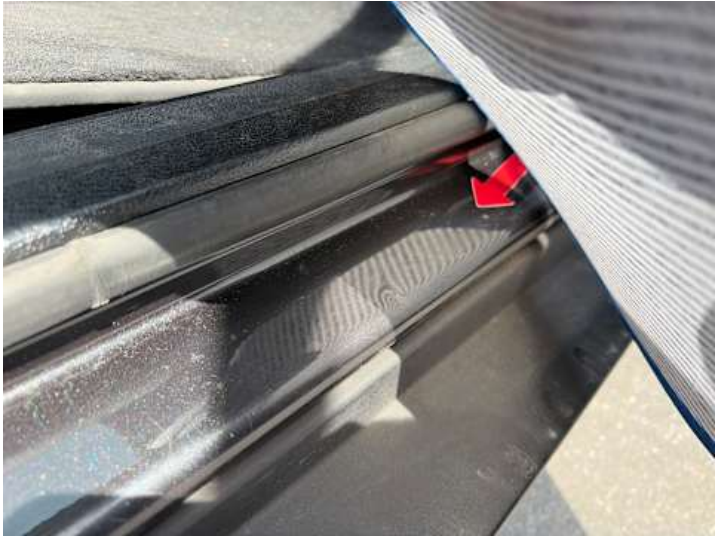
Beifahrtür (Kratzer, Delle)

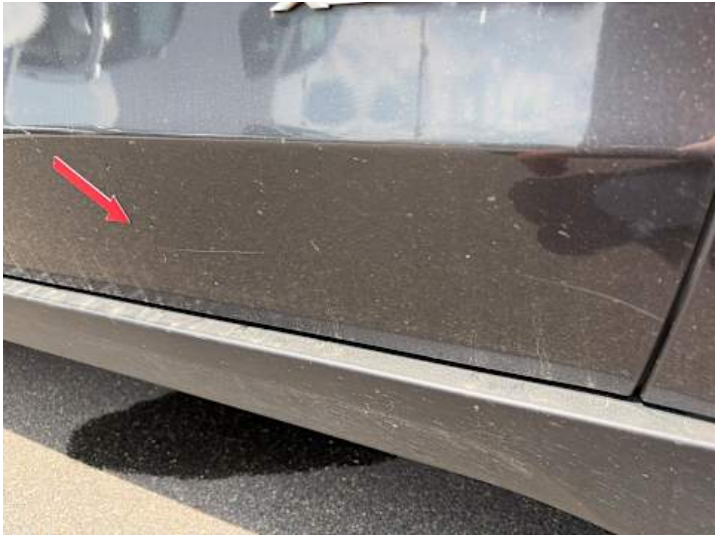
Beifahrtür (Kratzer)

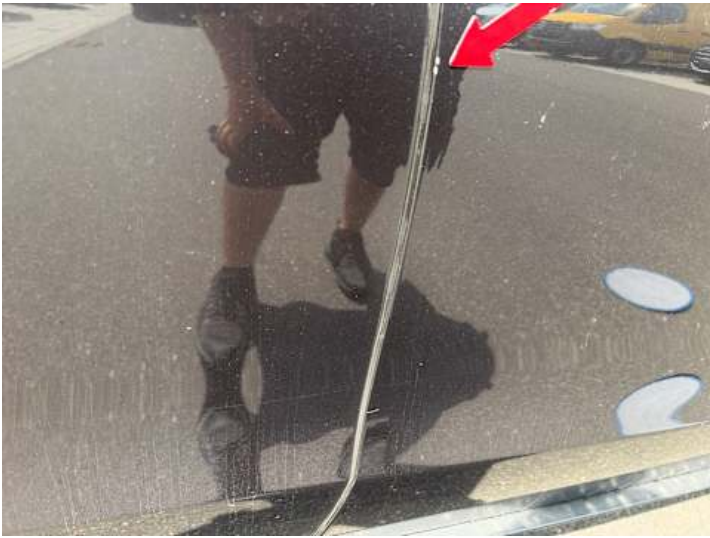
Beifahrertür (Kratzer)

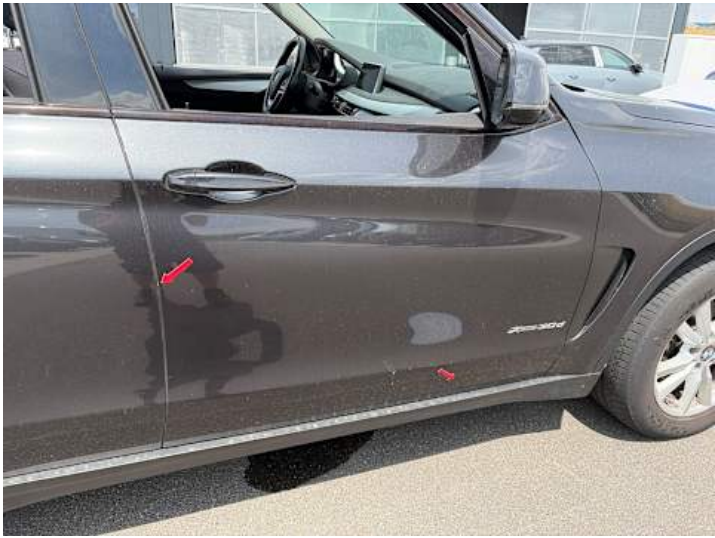
Beifahrertür (Kratzer)

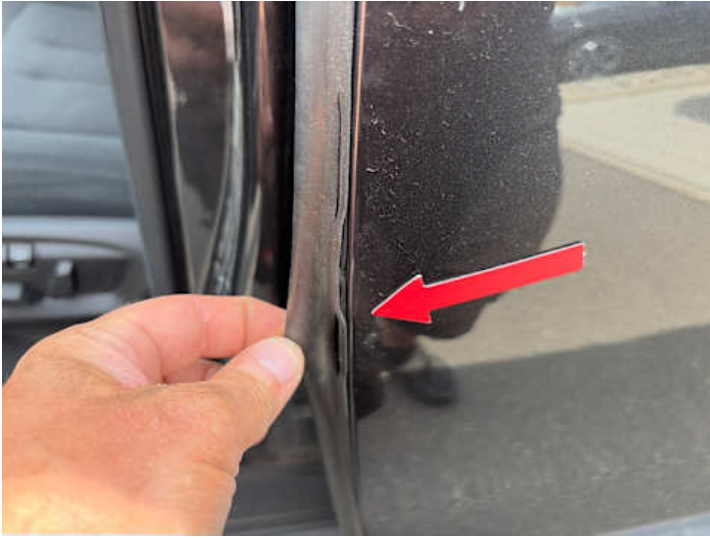
Türe hinten links (Riss/Bruch)

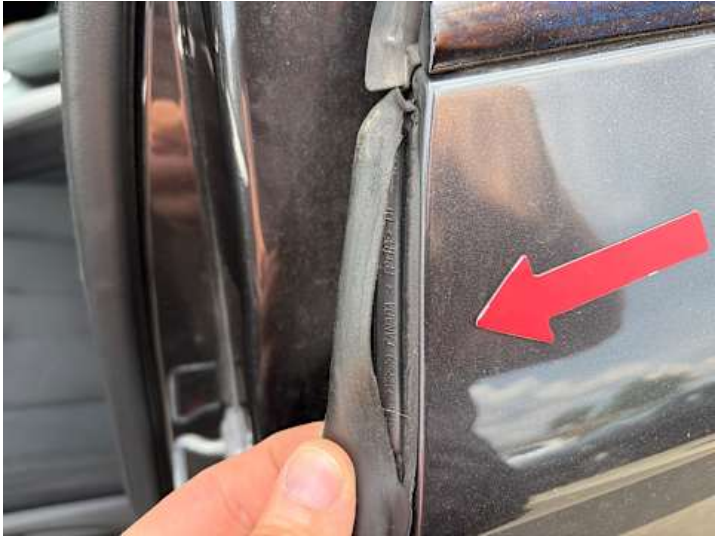
Türe hinten links (Riss/Bruch)

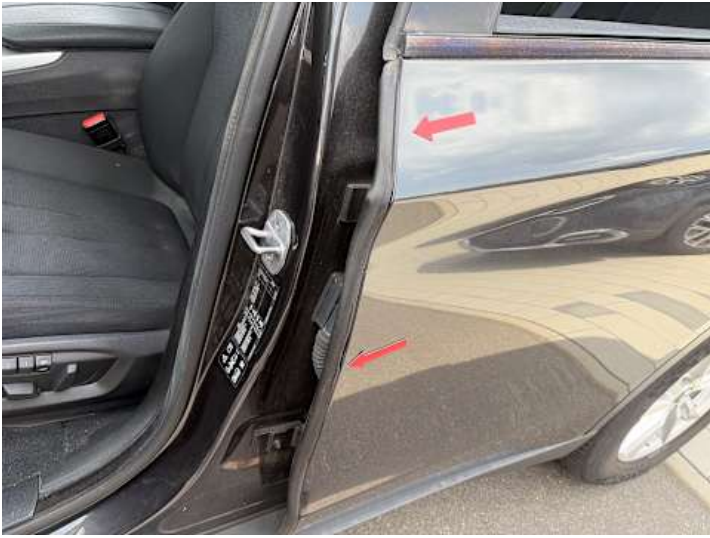
Türe hinten links (Riss/Bruch)

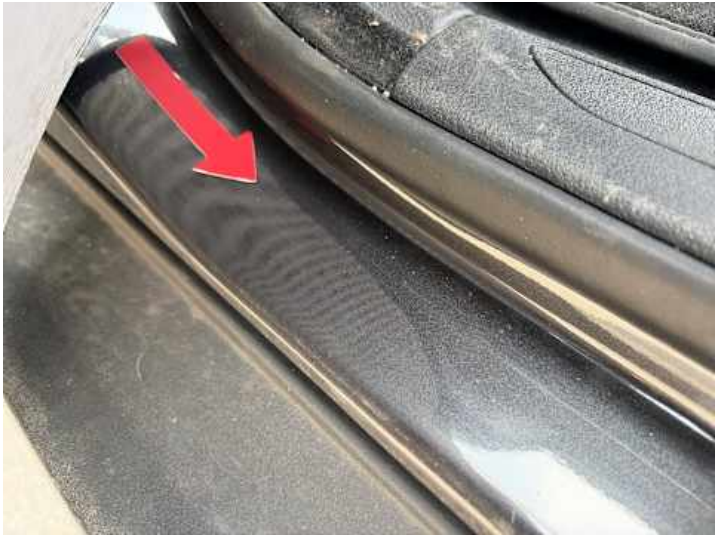
Türe hinten links (Kratzer, Delle)

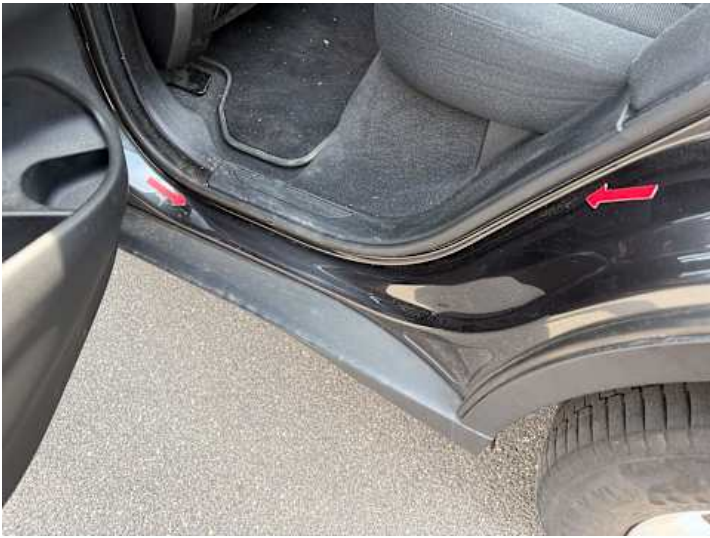
Türe hinten links (Kratzer, Delle)

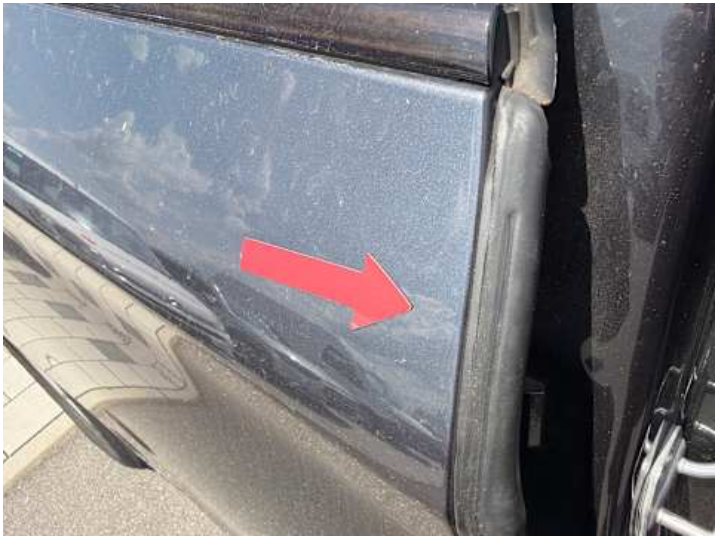
Türe hinten rechts (Riss/Bruch)

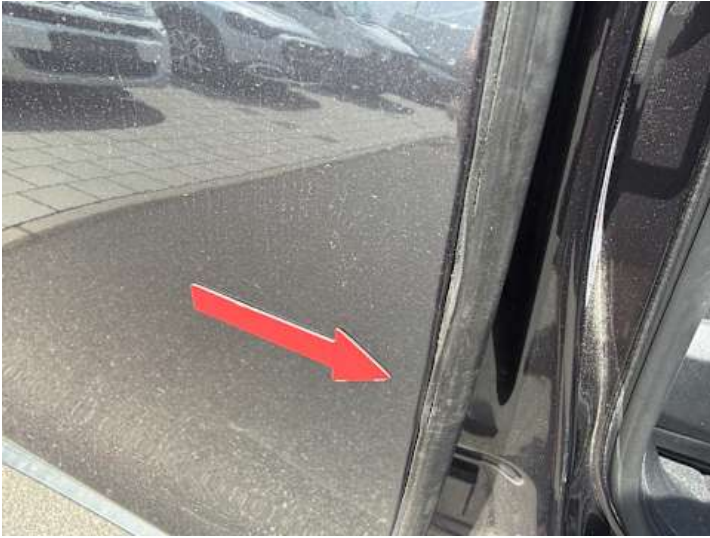
Türe hinten rechts (Riss/Bruch)

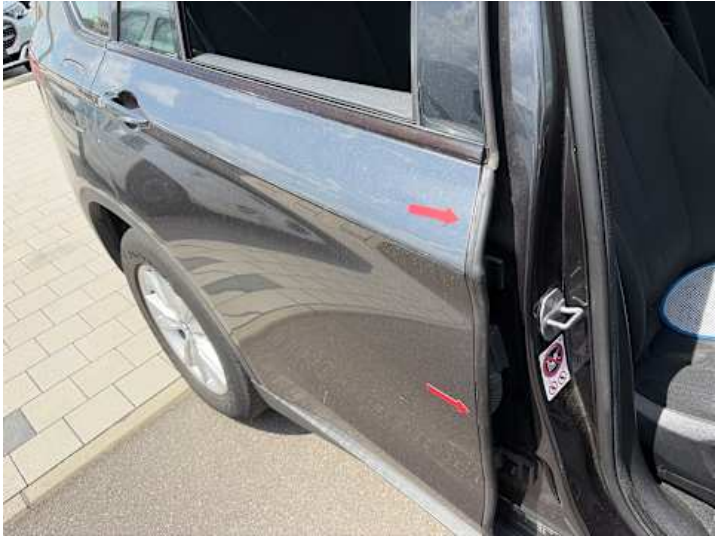
Türe hinten rechts (Riss/Bruch)

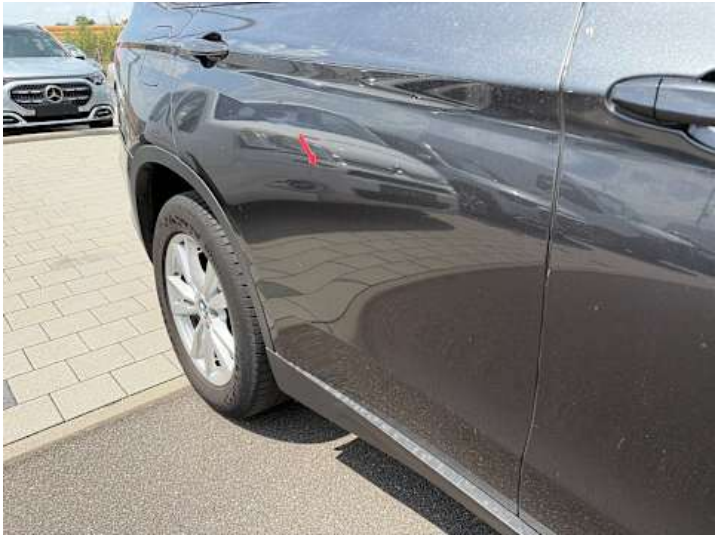
Türe hinten rechts (Kratzer, Delle)

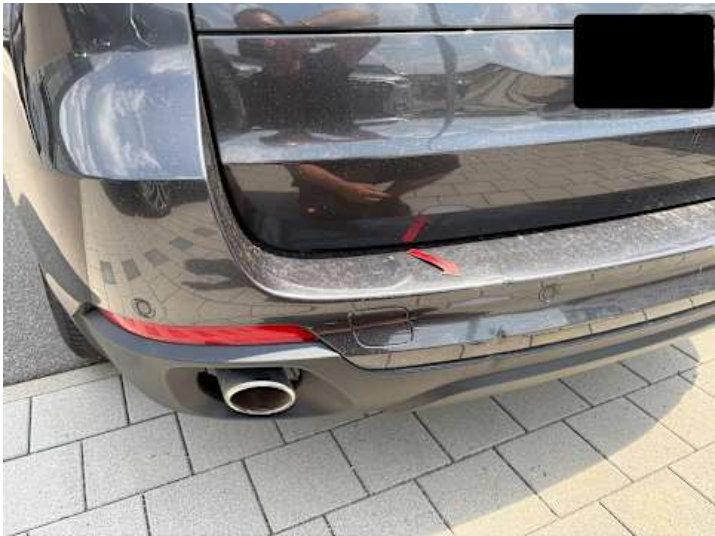
Stoßstange hinten (Kratzer, Verformung)

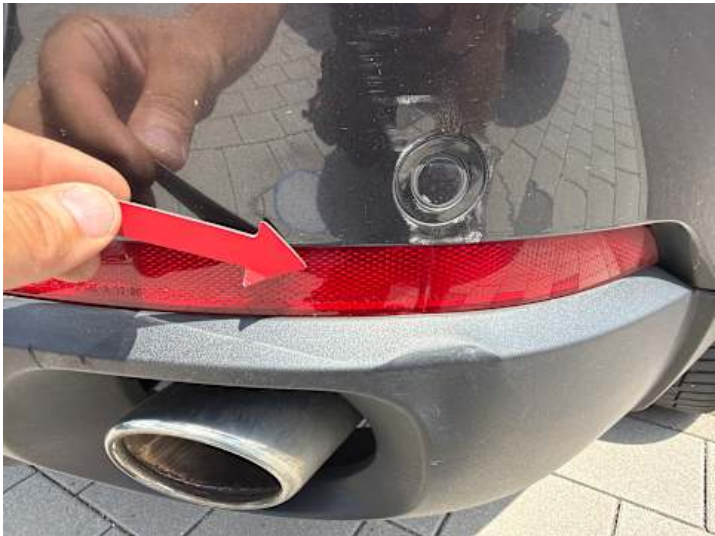
Stoßstange hinten (Kratzer, Verformung)

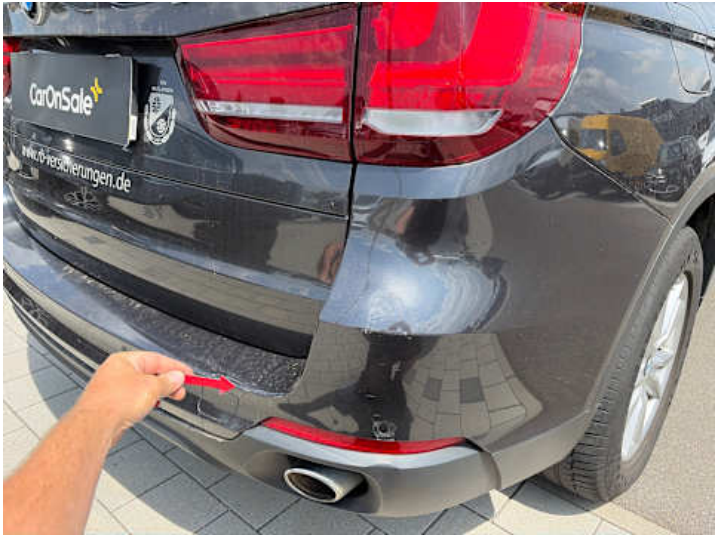
Stoßstange hinten (Kratzer, Verformung)

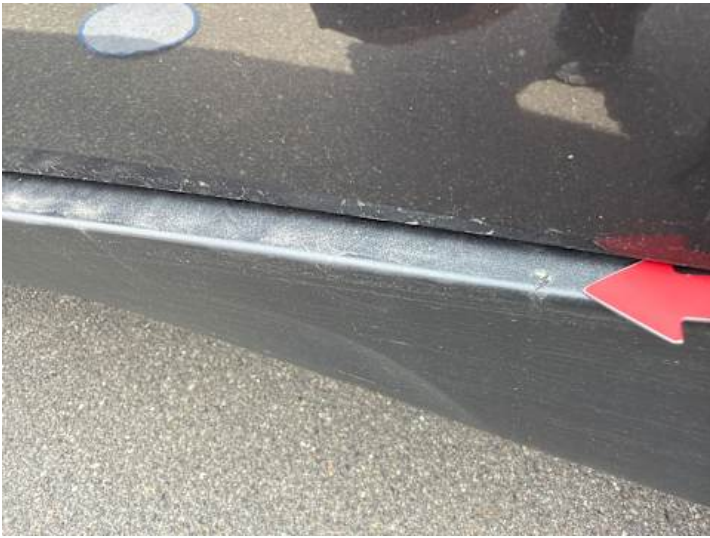
Schweller links (Kratzer)

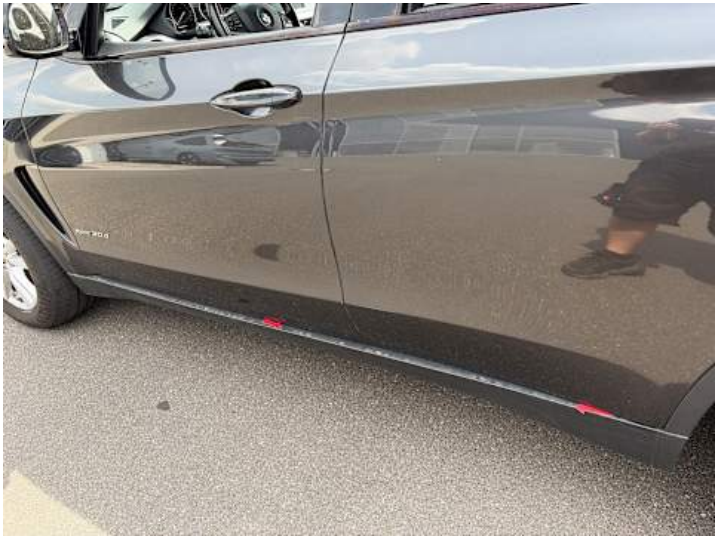
Schweller links (Kratzer)

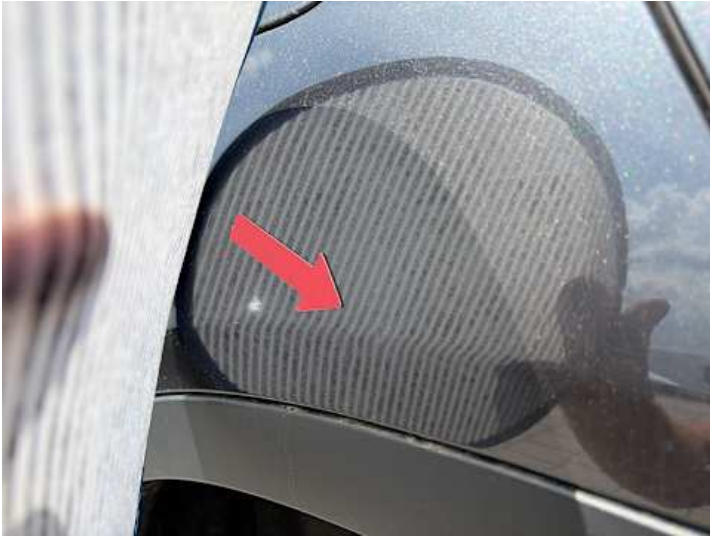
Seitenteil hinten rechts (Kratzer, Delle)

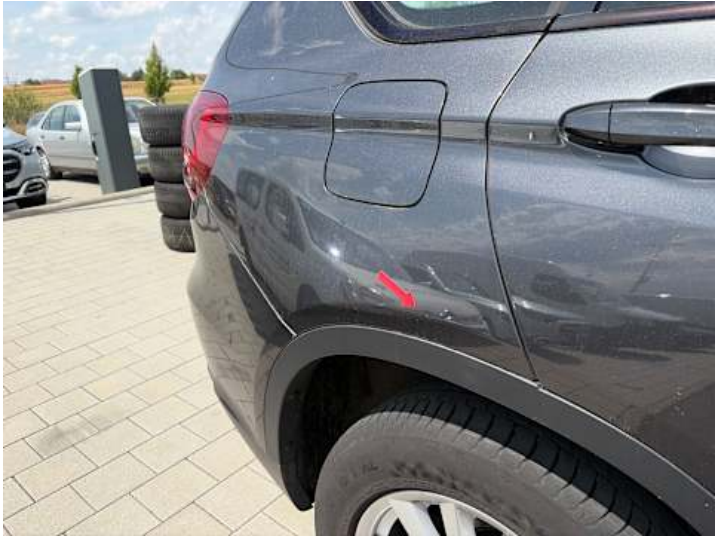
Seitenteil hinten rechts (Kratzer, Delle)

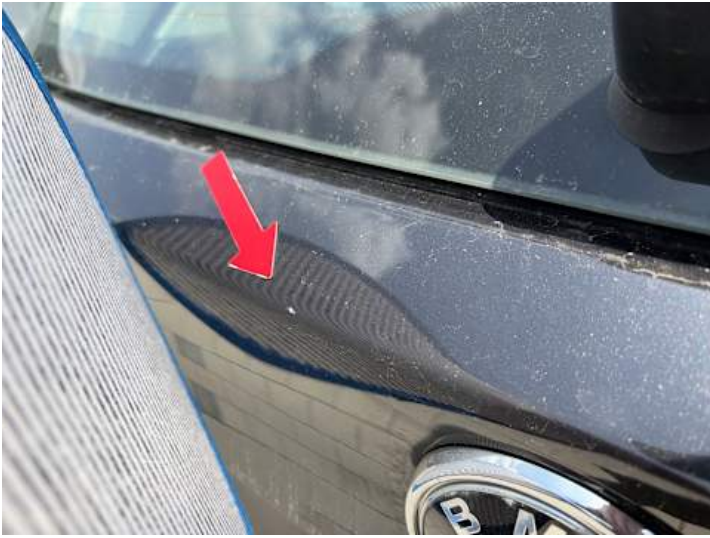
Heckklappe (Kratzer, Delle)

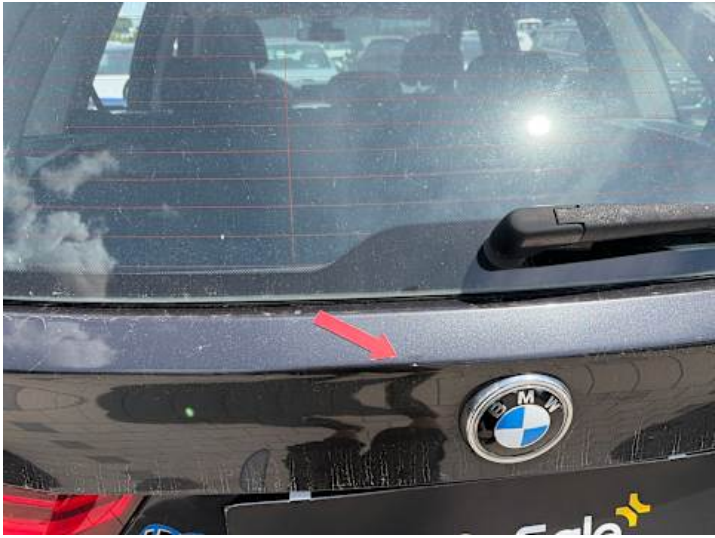
Heckklappe (Kratzer, Delle)

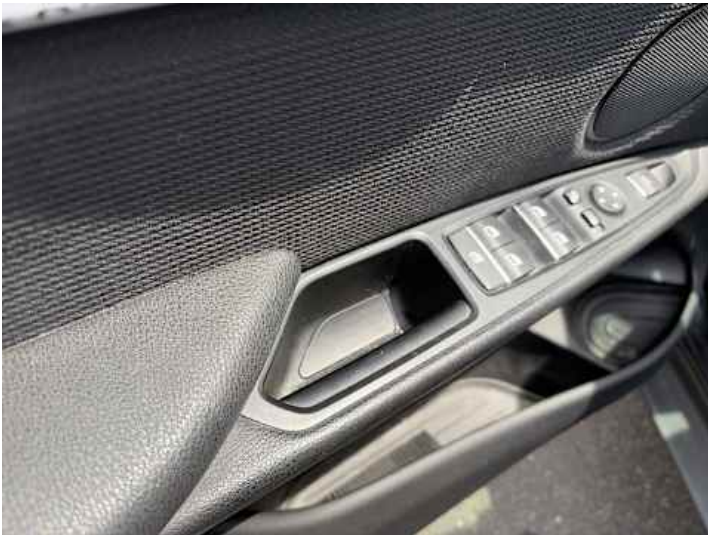
Innenraum (Verschleiß)

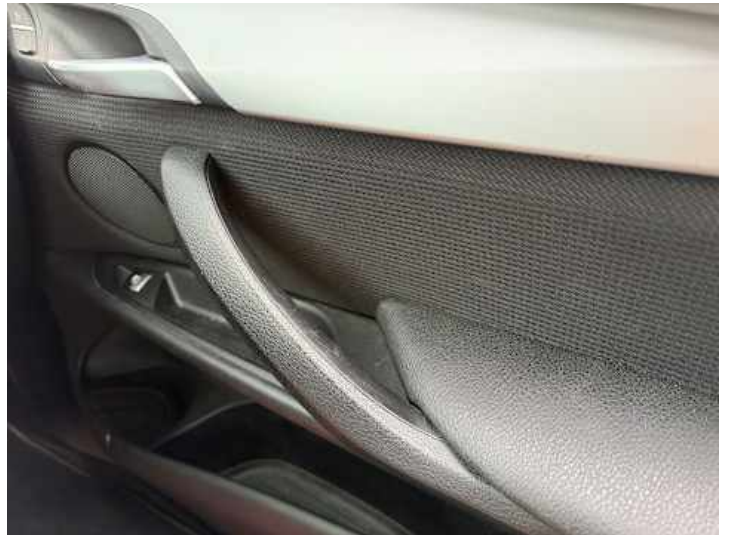
Innenraum (Verschleiß)

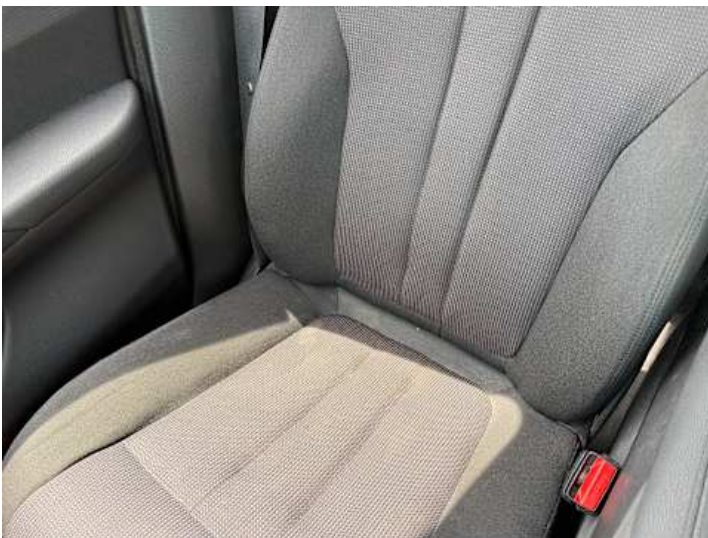
Innenraum (Verschleiß)

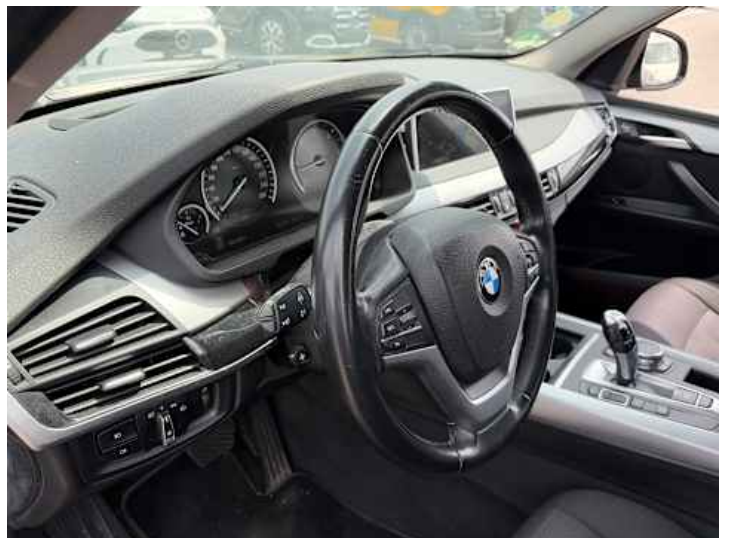
Innenraum (Verschleiß)

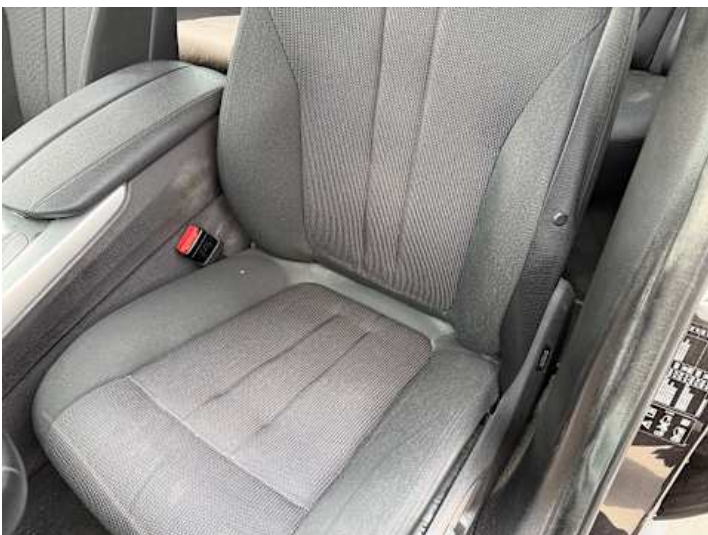
Innenraum (Verschleiß)

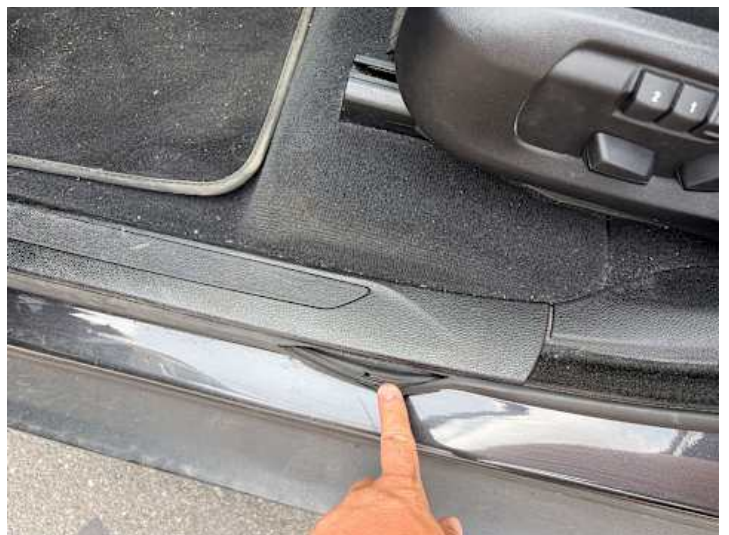
Innenraum (Riss/Bruch)

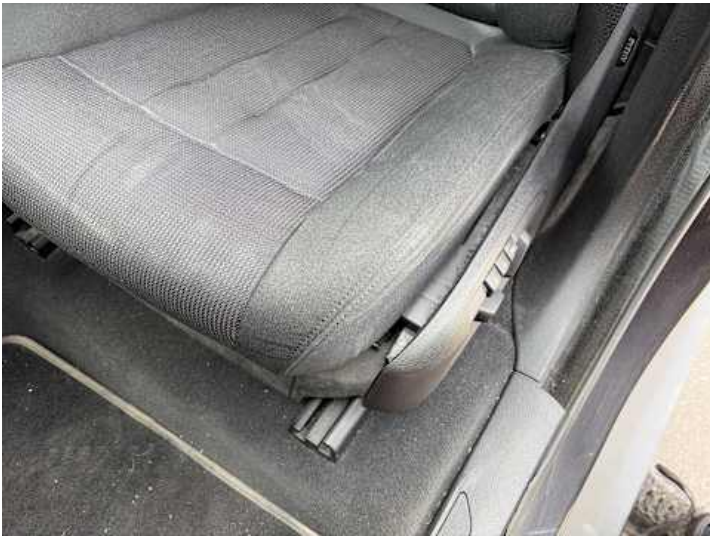
Innenraum (Riss/Bruch)

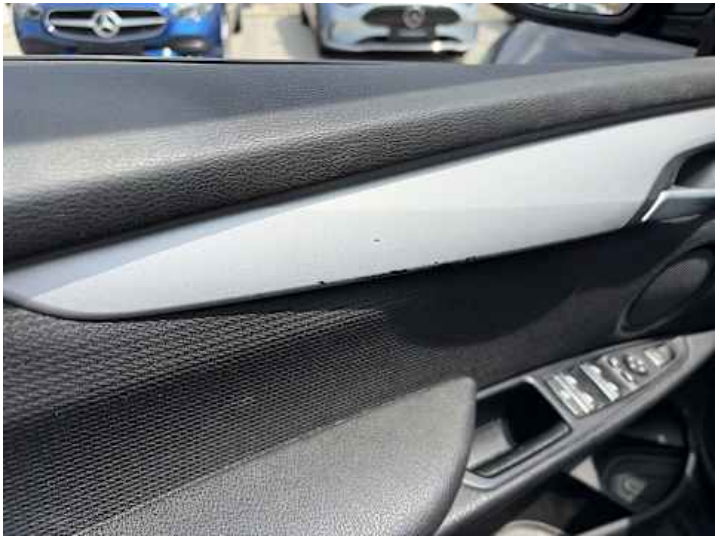
Innenraum (Kratzer)

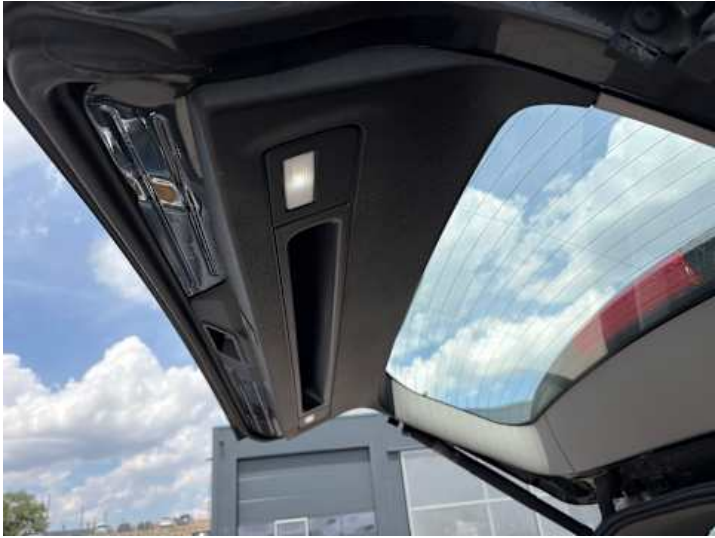
Innenraum (Kratzer)
