## Audi A3 Sportback

EZ 10/2017 | Limousine | Diesel | Automatikgetriebe | 191.879km

Fahrzeug aufgenommen am: 05.08.2026

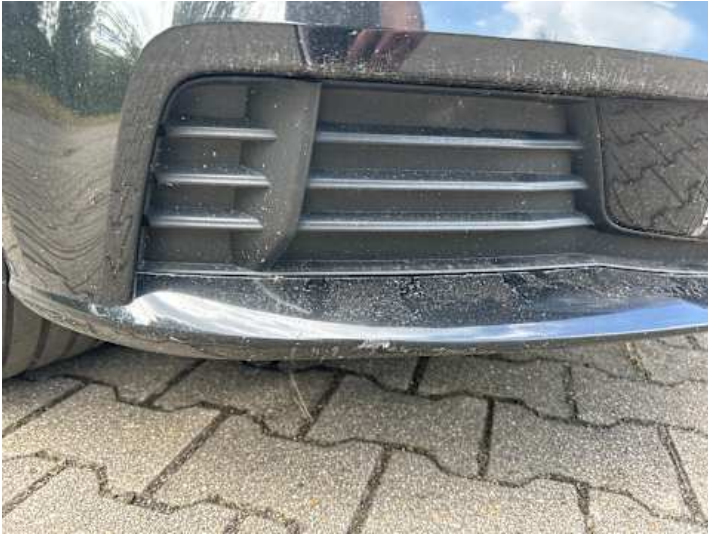
Stoßstange vorne (Kratzer)

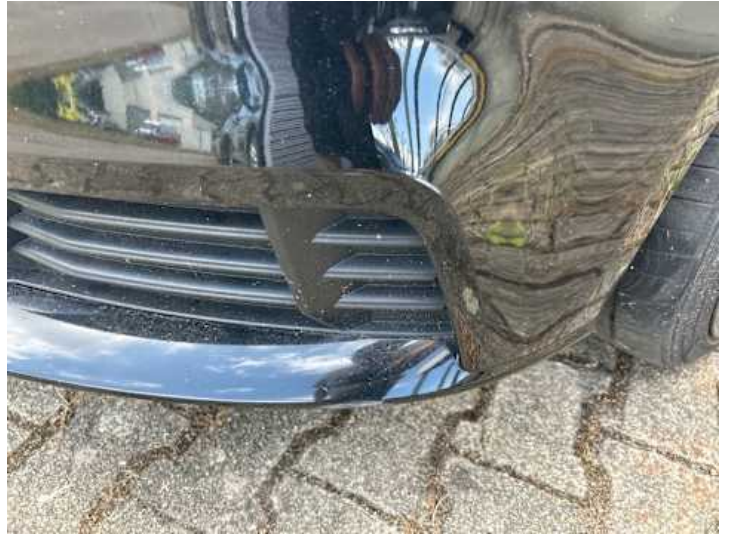
Stoßstange vorne (Kratzer)

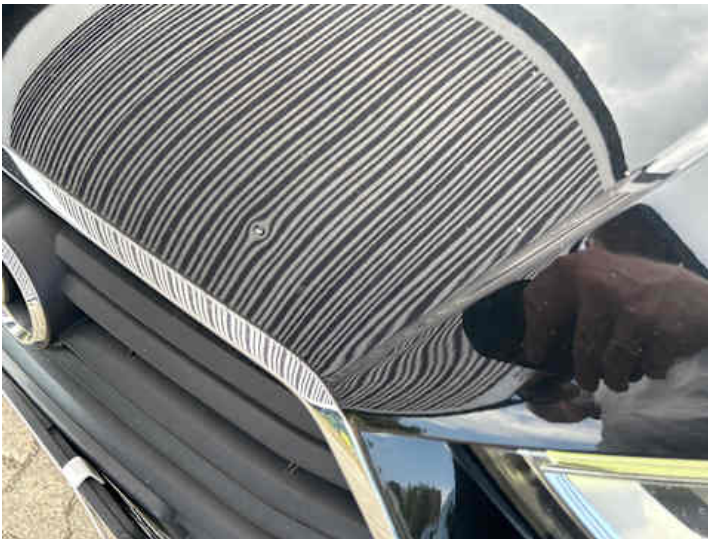
Motorhaube (Kratzer, Delle)

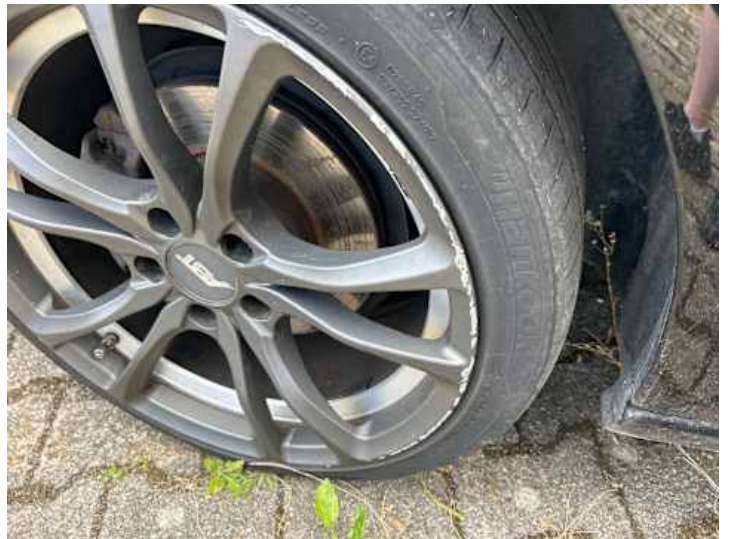
Rad (Kerben)

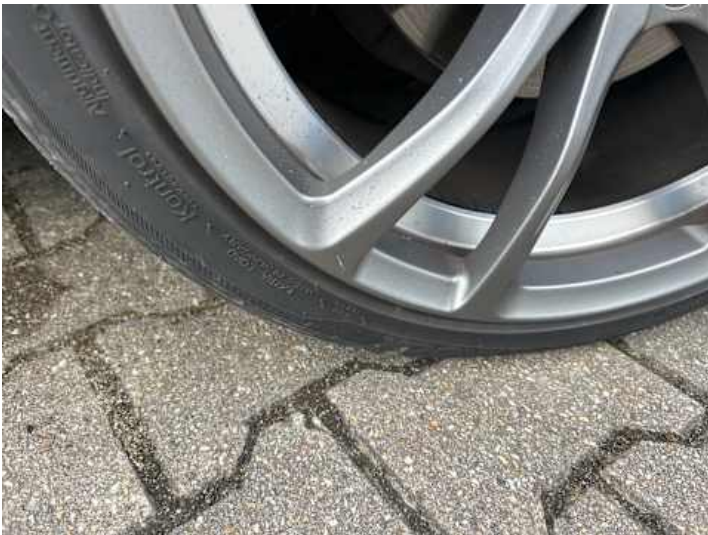
Rad (Kratzer)

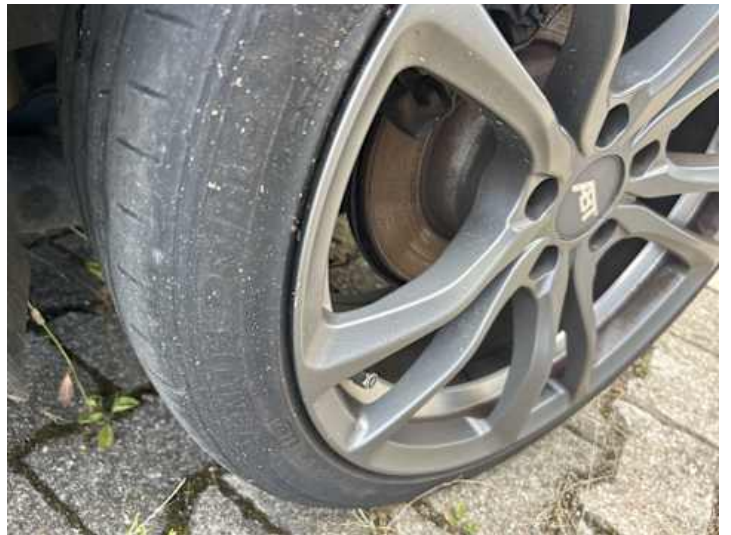
Rad (Kratzer)

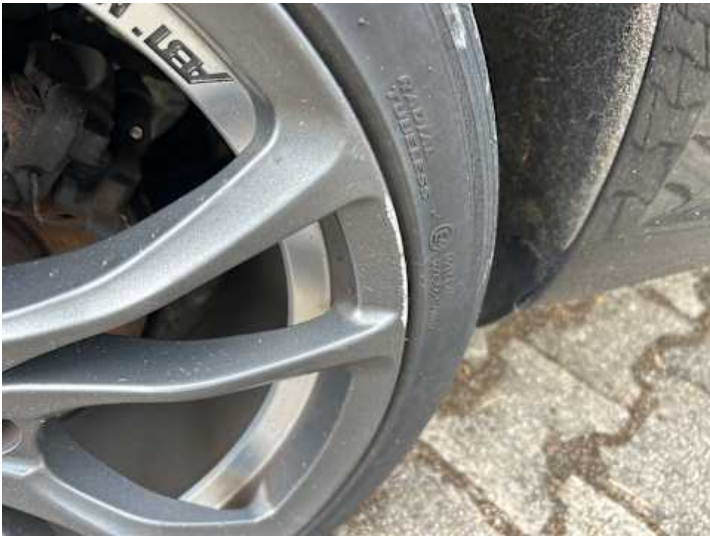
Rad (Kratzer)

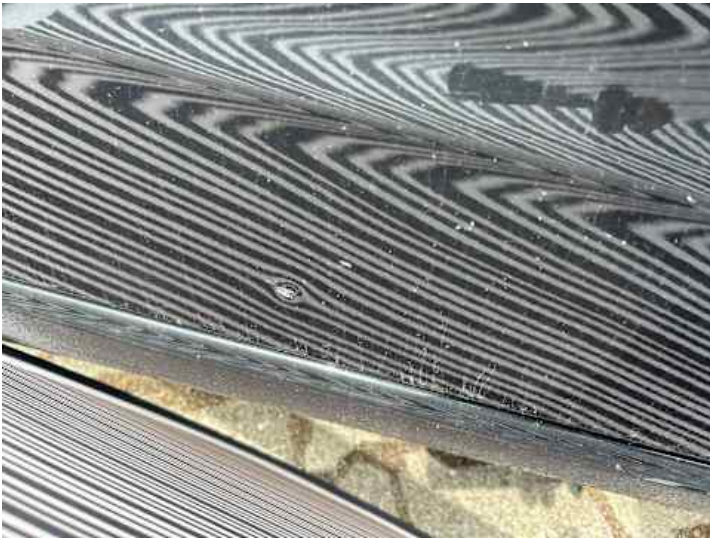
Türe hinten rechts (Kratzer, Delle)

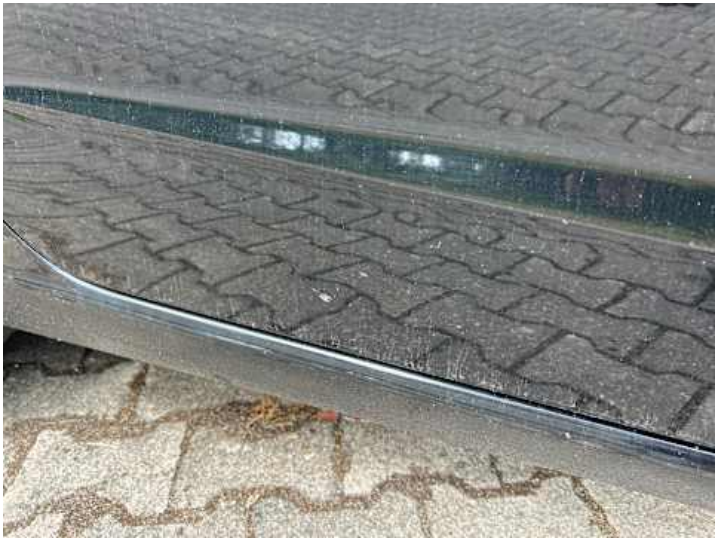
Türe hinten rechts (Kratzer, Delle)

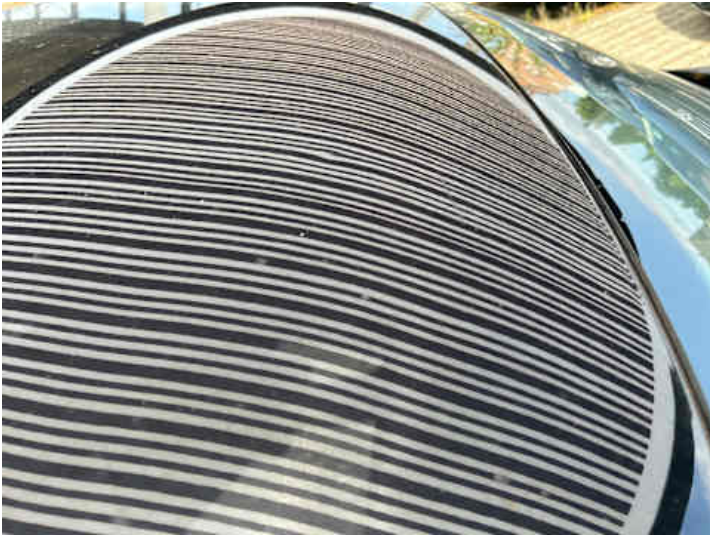
Dach (Delle)

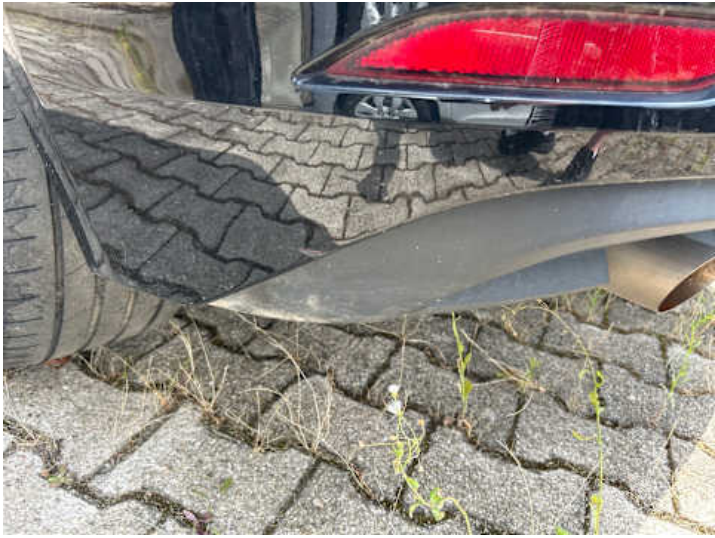
Stoßstange hinten (Kratzer)

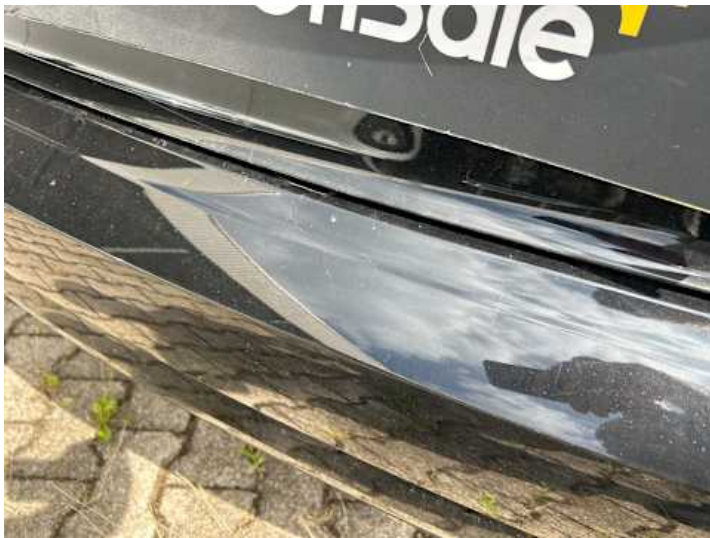
Stoßstange hinten (Kratzer)

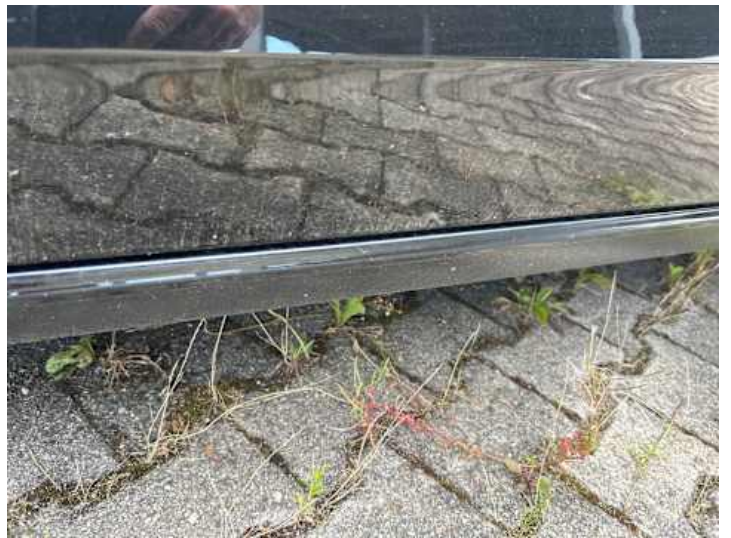
Schweller links (Kratzer)

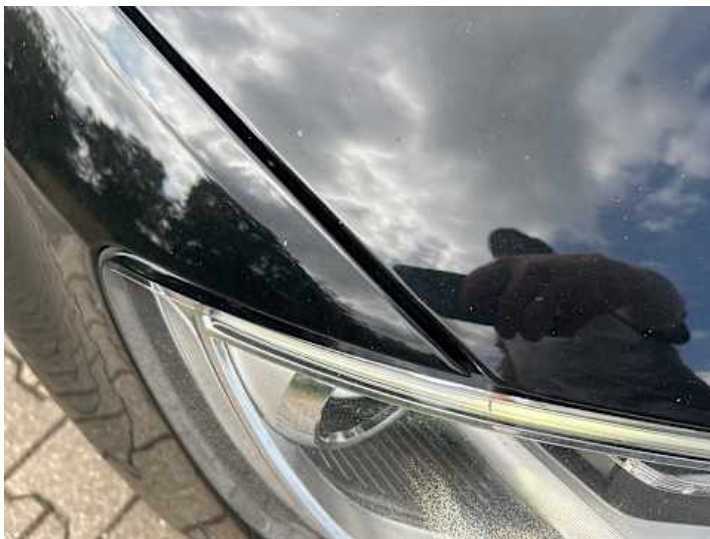
Kotflügel vorne rechts (Steinschlag)

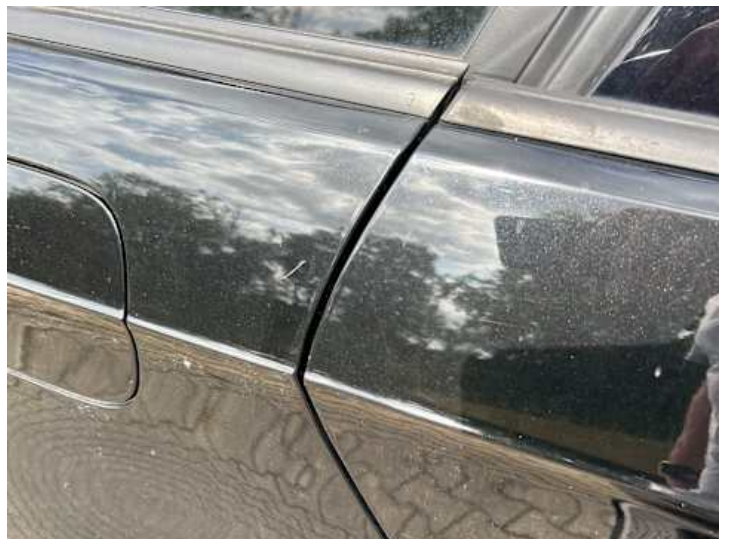
Seitenteil hinten rechts (Kratzer)

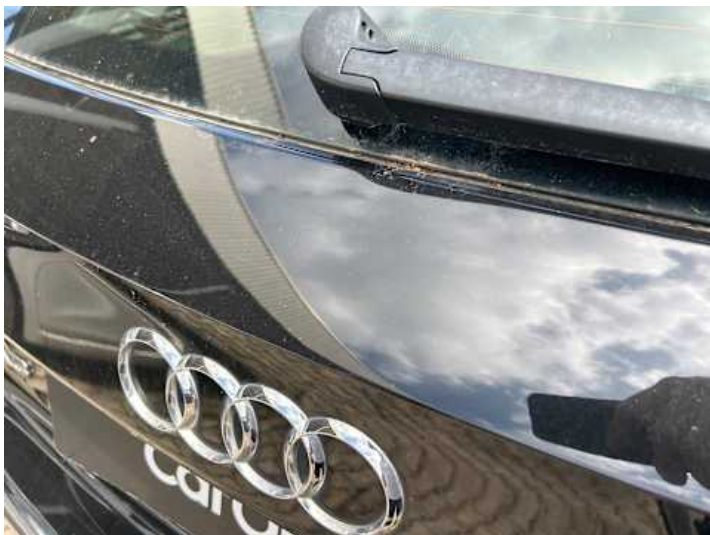
Heckklappe (Kratzer)

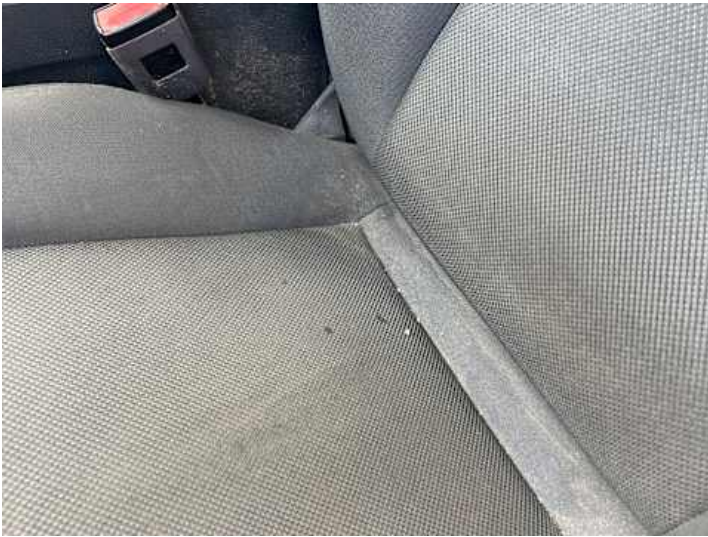
Kofferraumabdeckung fehlt; Raucherfahrzeug;

Innenraum (Brandloch)

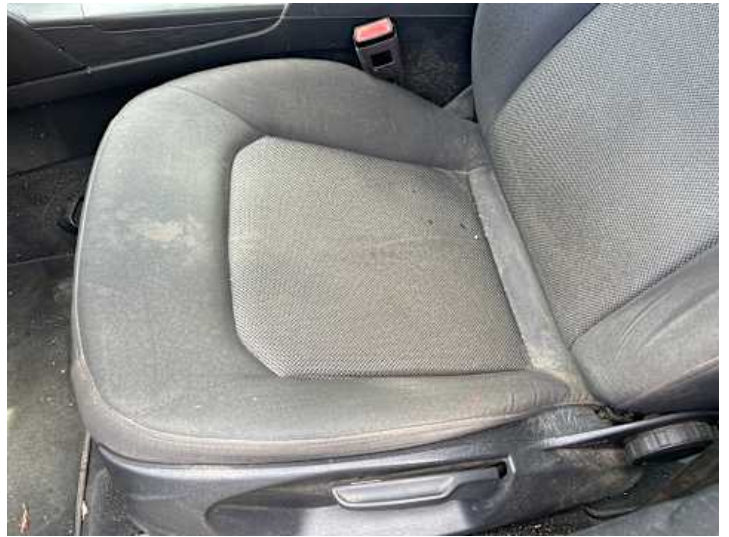
Innenraum (Verschmutzung)

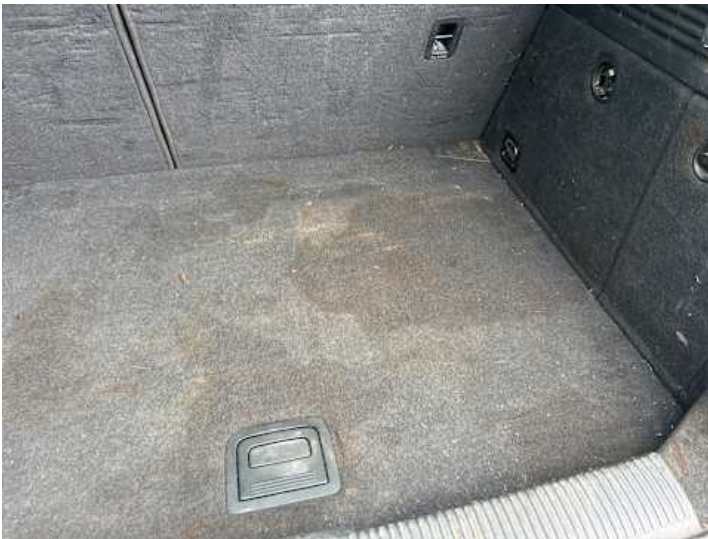
Innenraum (Verschmutzung)

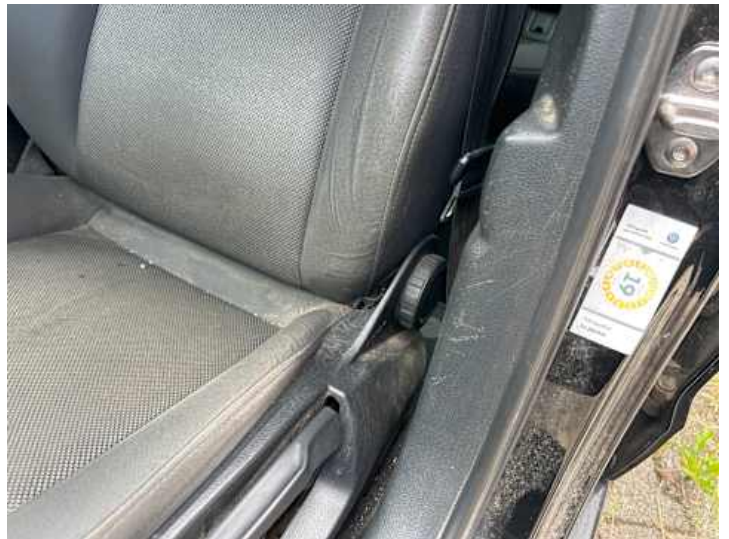
Innenraum (Kratzer)

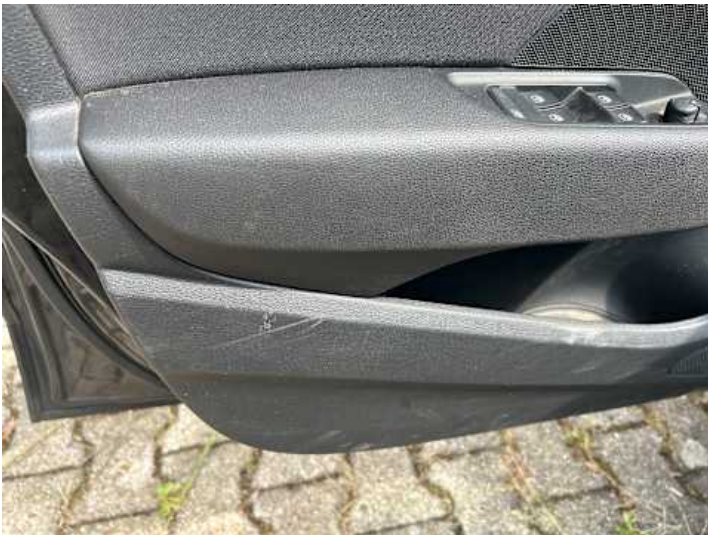
Innenraum (Kratzer)

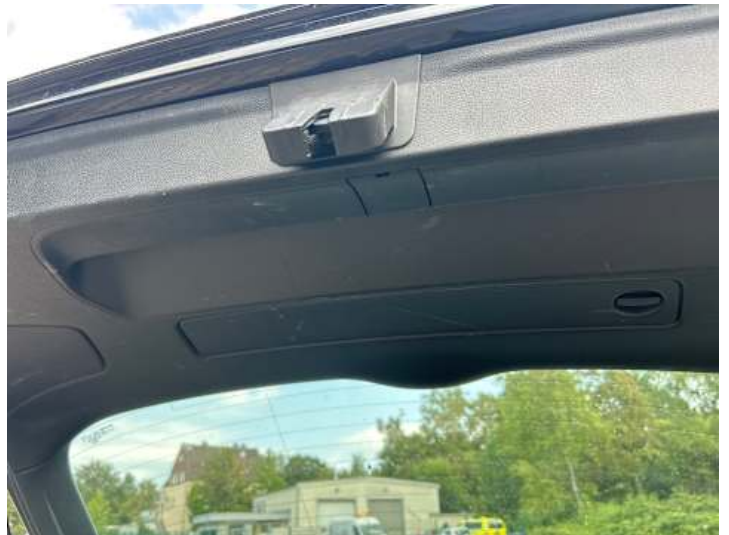
Innenraum (Kratzer)
