## Nissan Qashqai 360

EZ 12/2013 | Geländewagen | Benzin | Schaltgetriebe | 213.953km  
Besteuerung: Differenzbesteuert (§25a UStG)  
Fahrzeugstandort: 93\*\*\*  
Fahrzeug aufgenommen am: 06.08.2026

# Hinweise zum Zustandsbericht

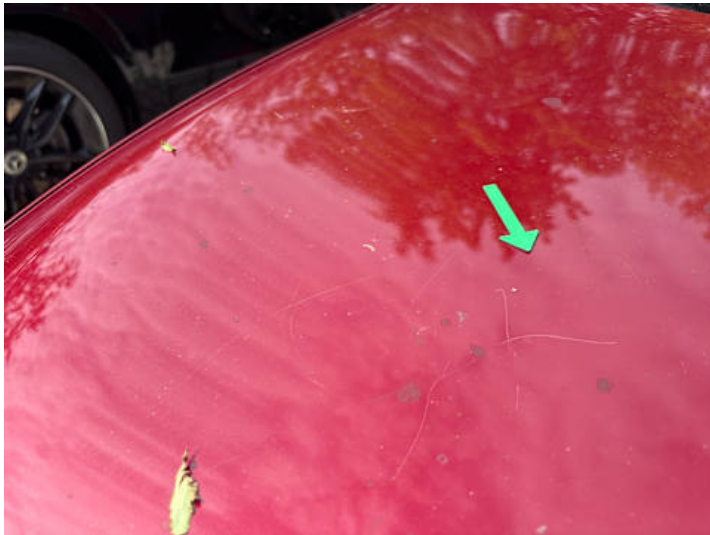
Motorhaube (Kratzer)

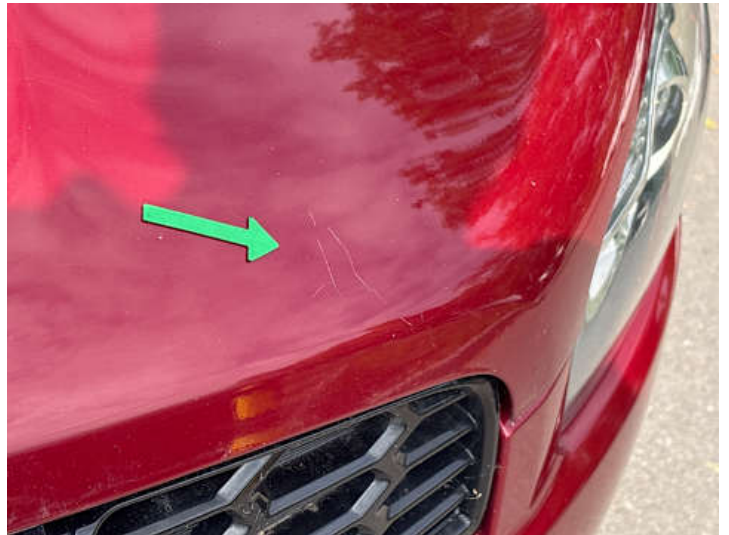
Motorhaube (Kratzer)

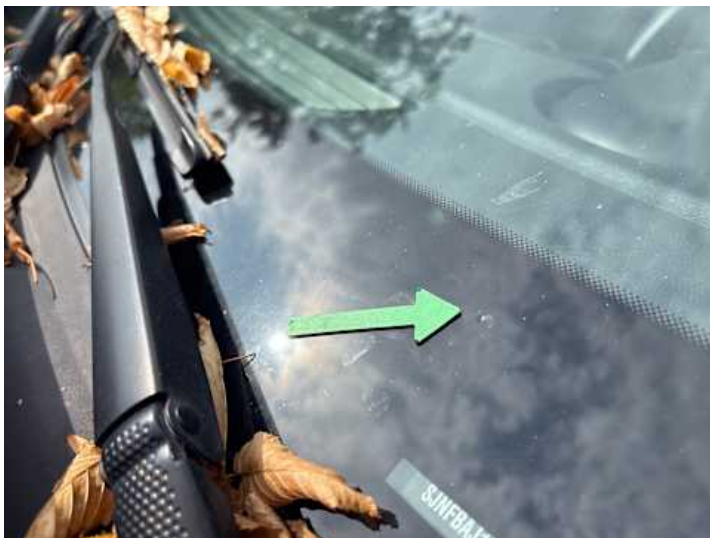
Windschutzscheibe (Steinschlag)

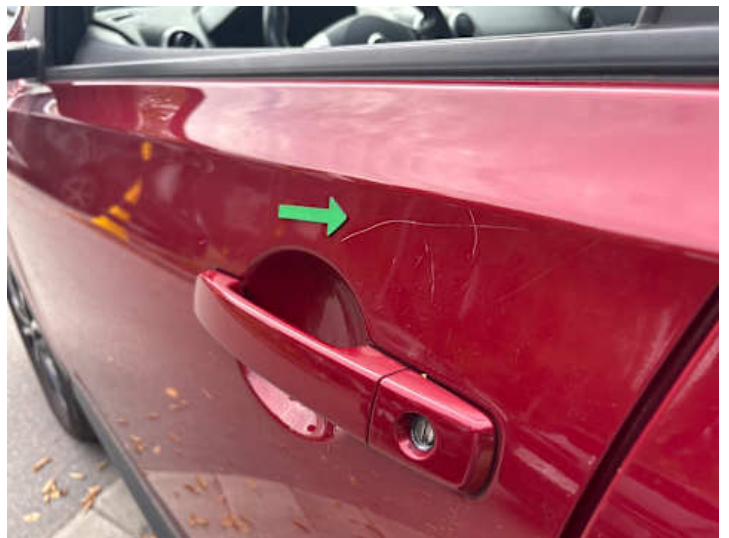
Fahrtür (Kratzer)

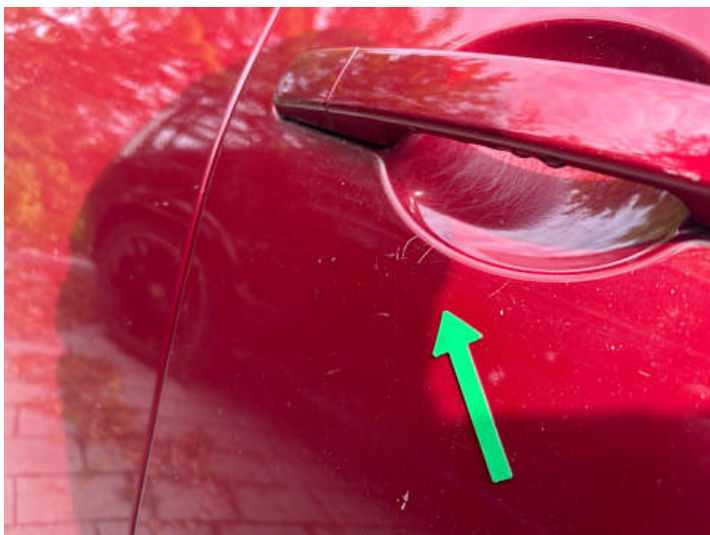
Beifahrtür (Kratzer)

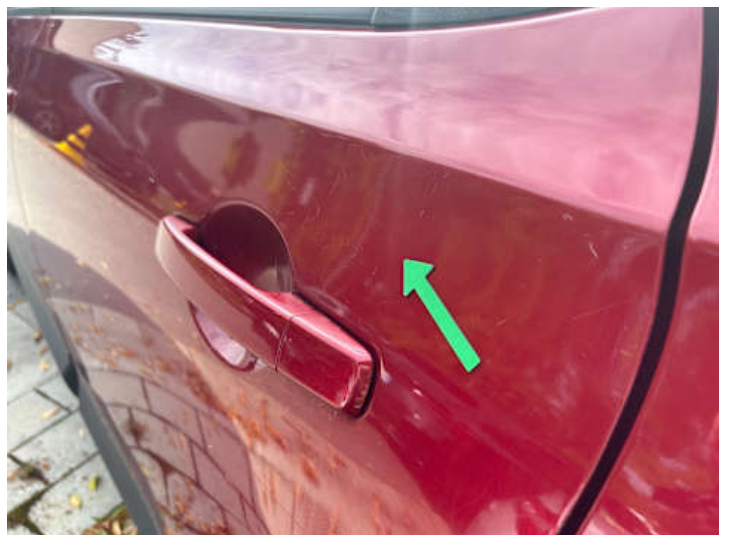
Türe hinten links (Kratzer)

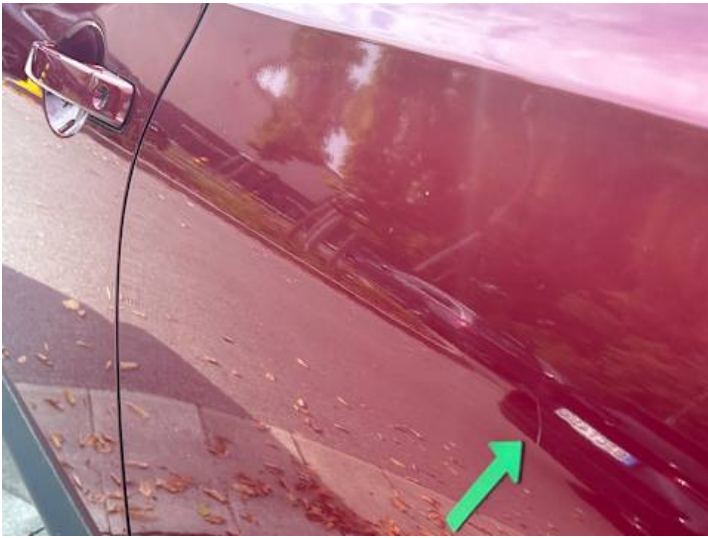
Türe hinten links (Kratzer)

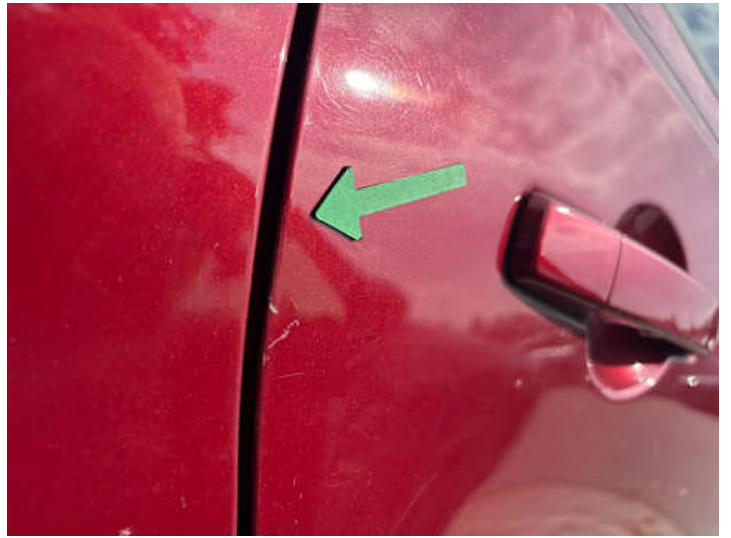
Türe hinten rechts (Kratzer)

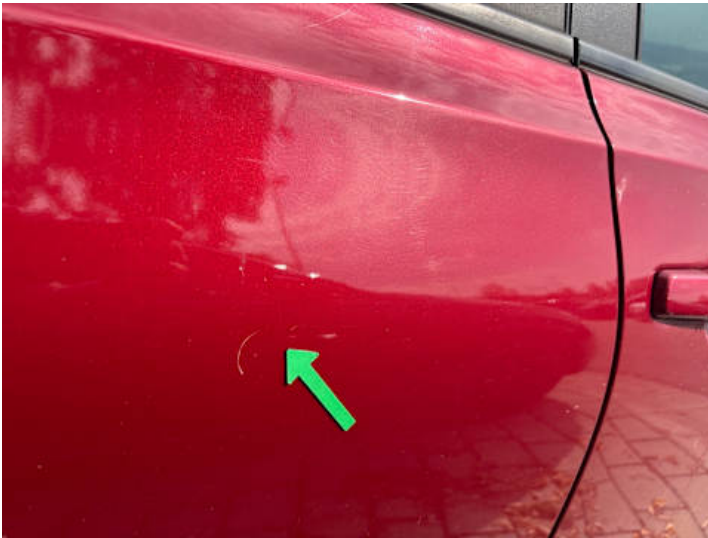
Türe hinten rechts (Kratzer)

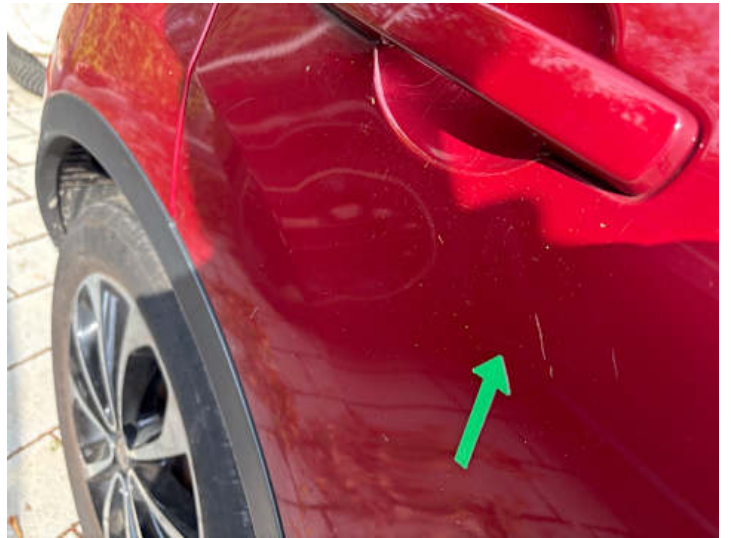
Türe hinten rechts (Kratzer)

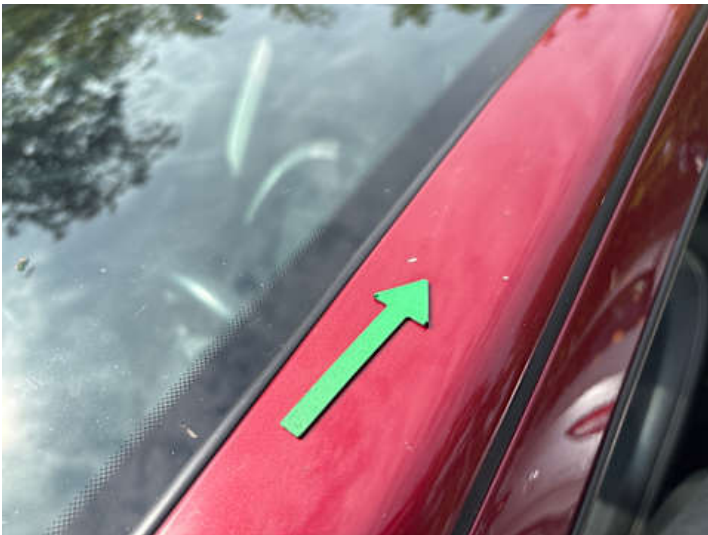
Dach (Steinschlag)

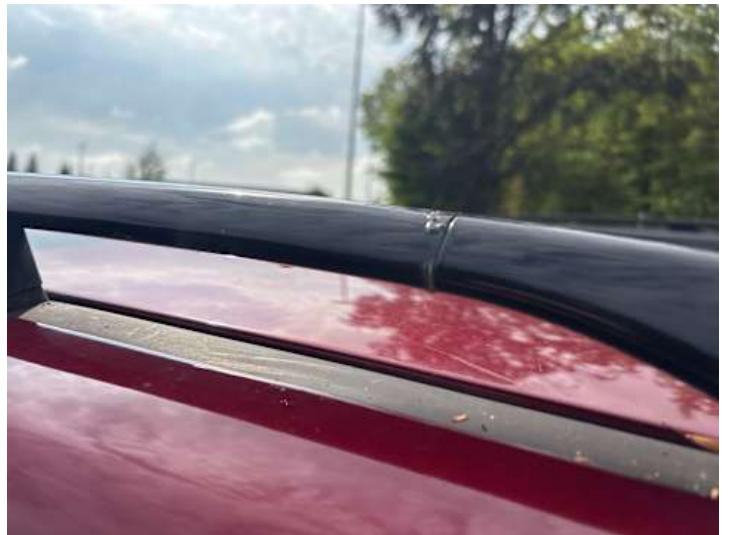
Dach (Rost)

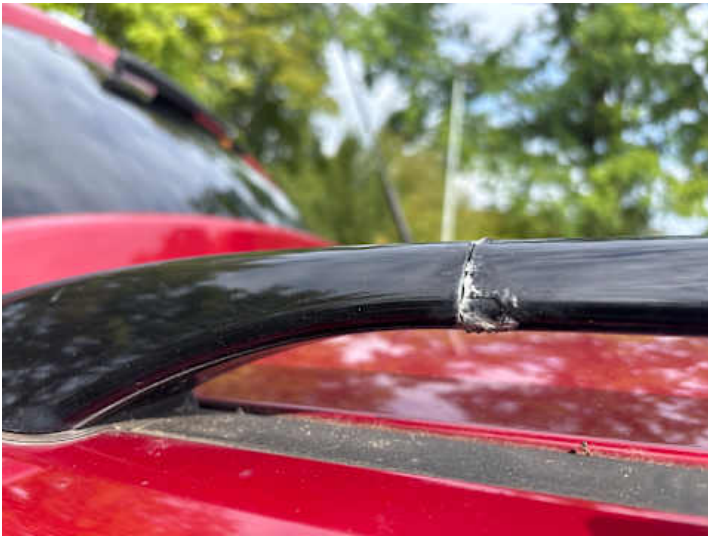
Dach (Rost)

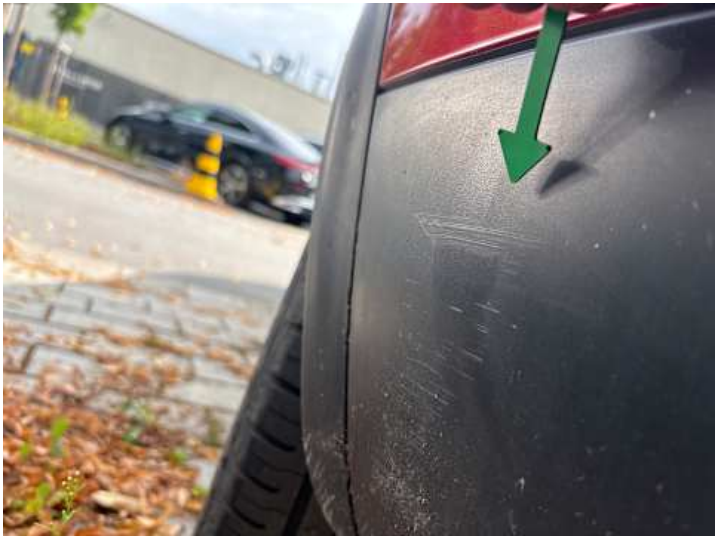
Stoßstange hinten (Kratzer)

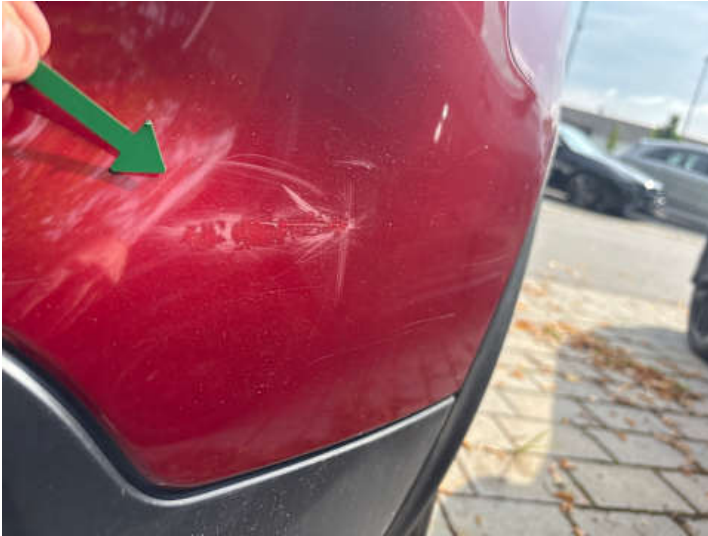
Stoßstange hinten (Kratzer, Lackschaden, Unsachgemäß instand gesetzt)

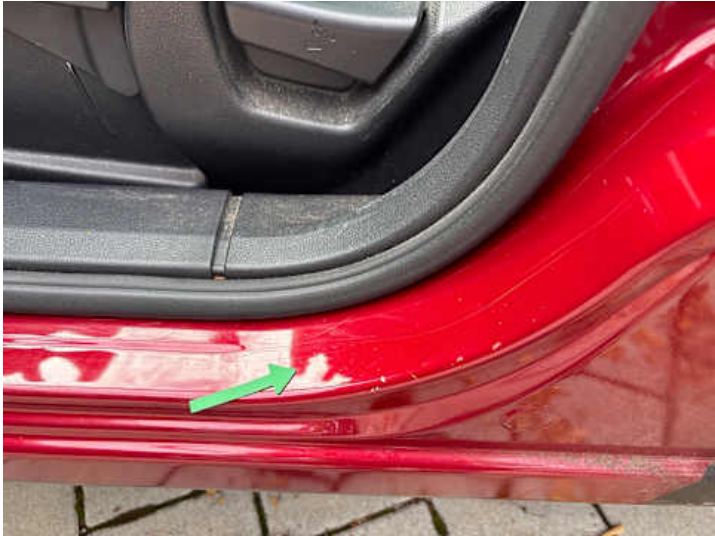
Schweller links (Kratzer)

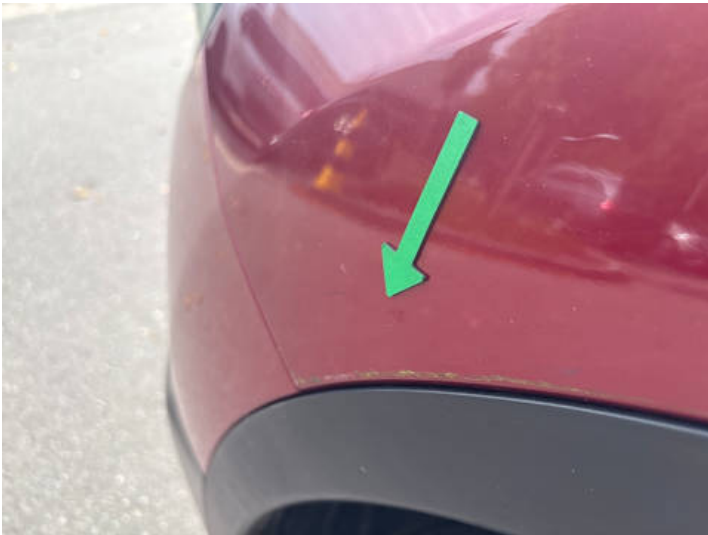
Kotflügel vorne links (Kratzer)

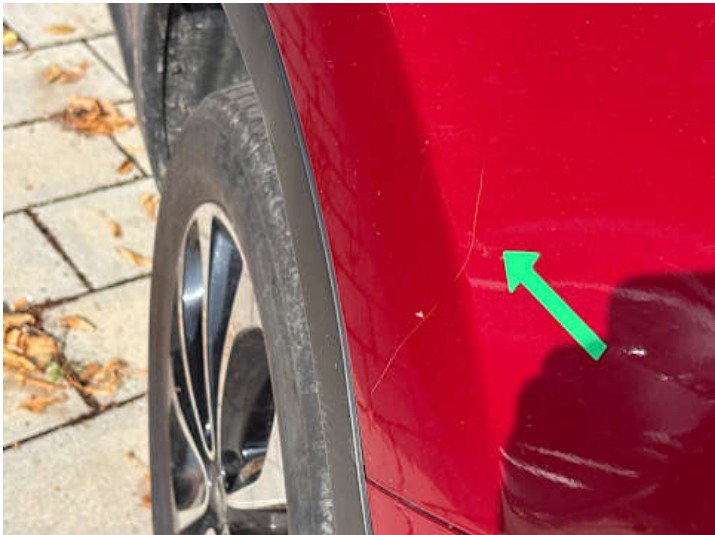
Kotflügel vorne rechts (Kratzer)

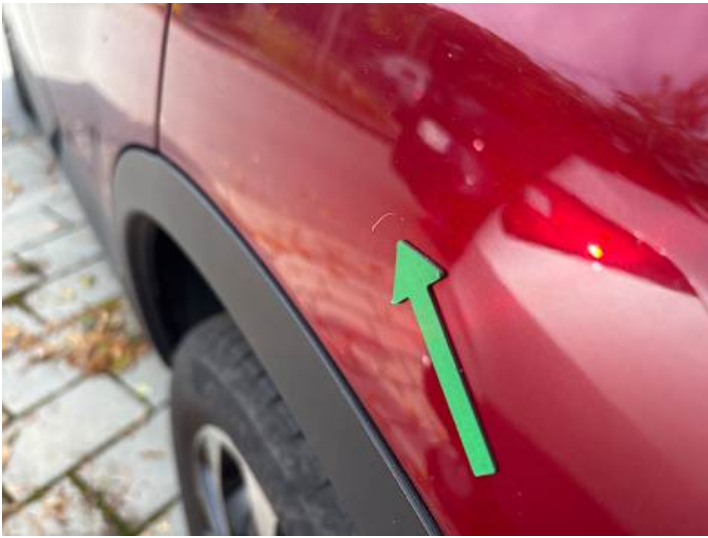
Seitenteil hinten links (Kratzer)

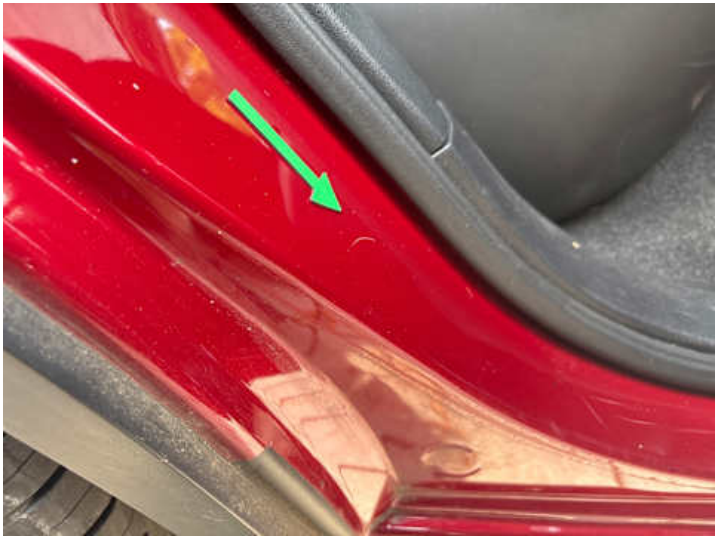
Seitenteil hinten rechts (Kratzer)

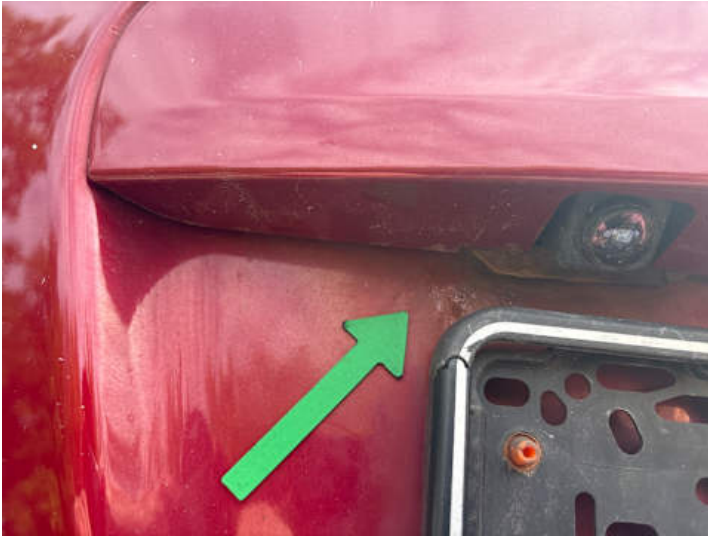
Heckklappe (Rost)

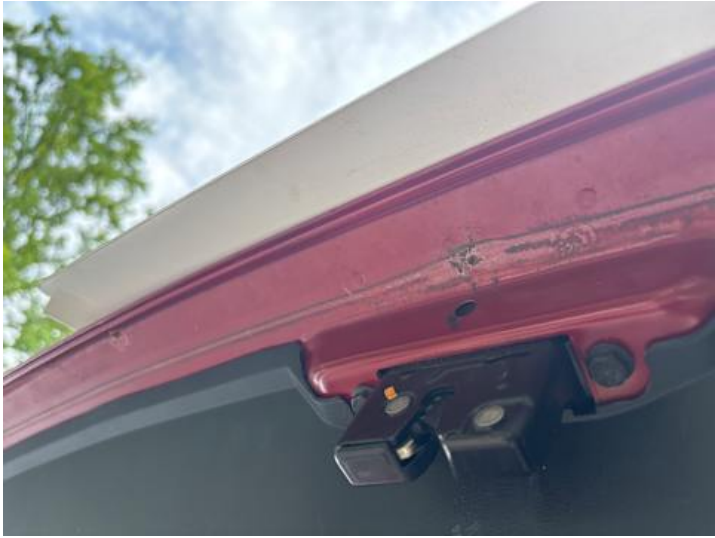
Heckklappe (Rost)

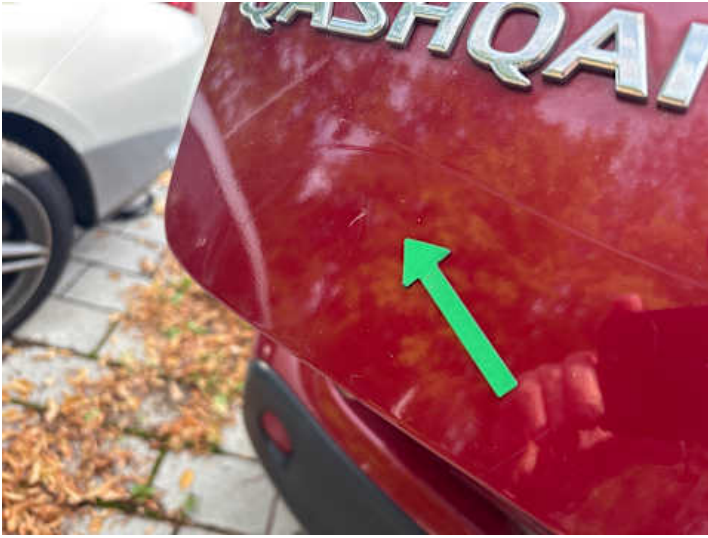
Heckklappe (Kratzer)

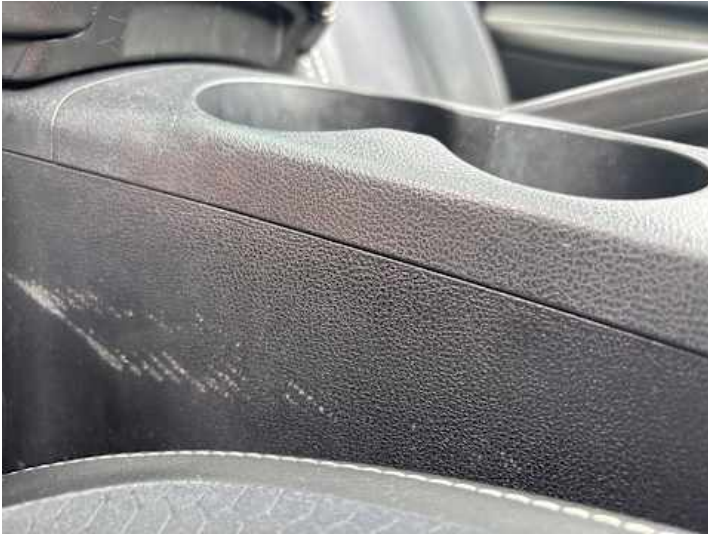
Innenraum (Kratzer)

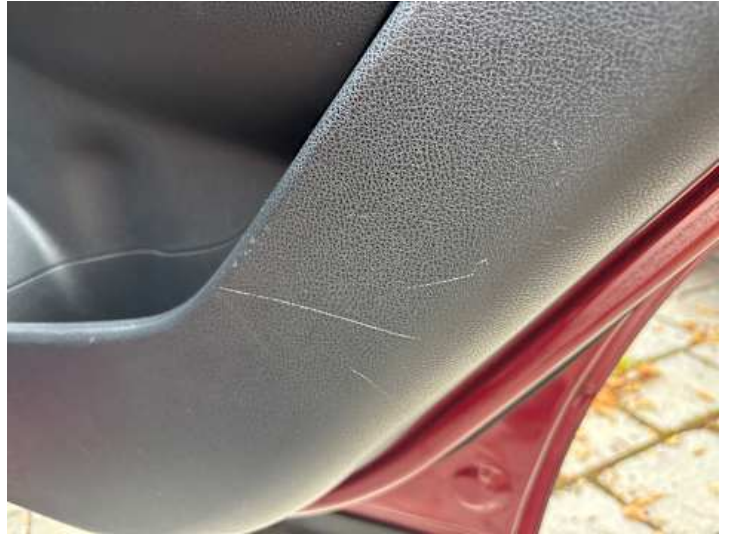
Innenraum (Kratzer)

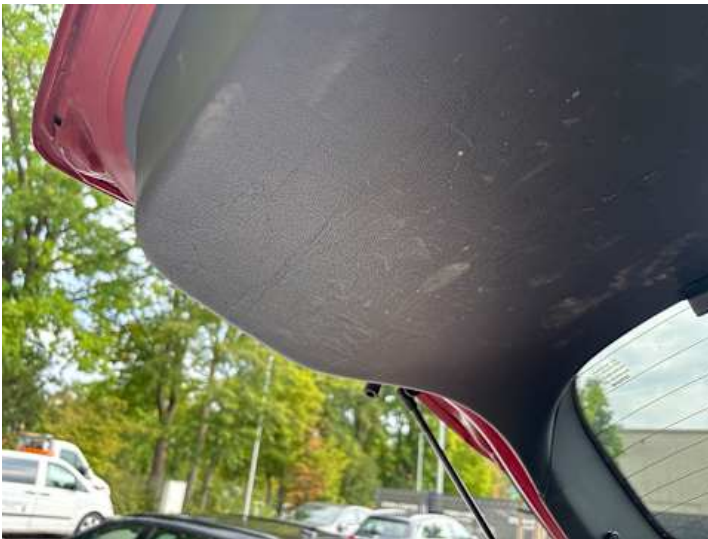
Innenraum (Kratzer)
