# Mercedes-Benz 114/116/119 CDI/BT RWD lang

EZ 12/2018 | Kastenwagen | Diesel | Schaltgetriebe | 88.846km  
Besteuerung: Regelbesteuert (Deutschland)  
Fahrzeugstandort: 76\*\*\*  
Fahrzeug aufgenommen am: 27.07.2026

# Hinweise zum Zustandsbericht

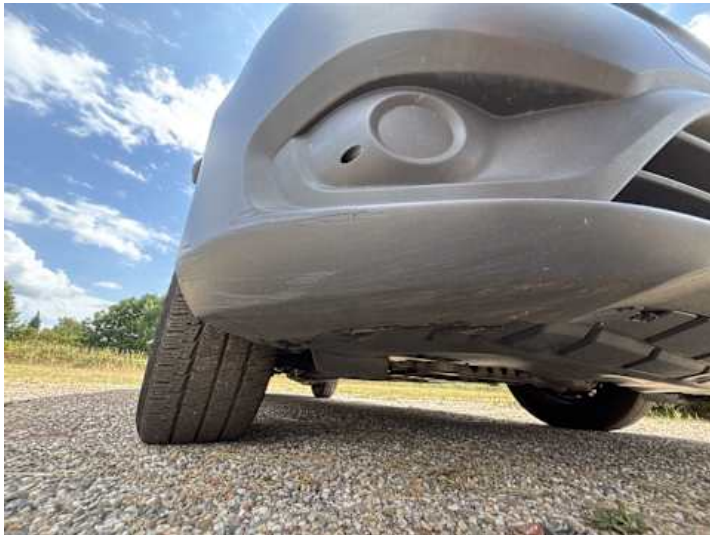
Stoßstange vorne (Kratzer)

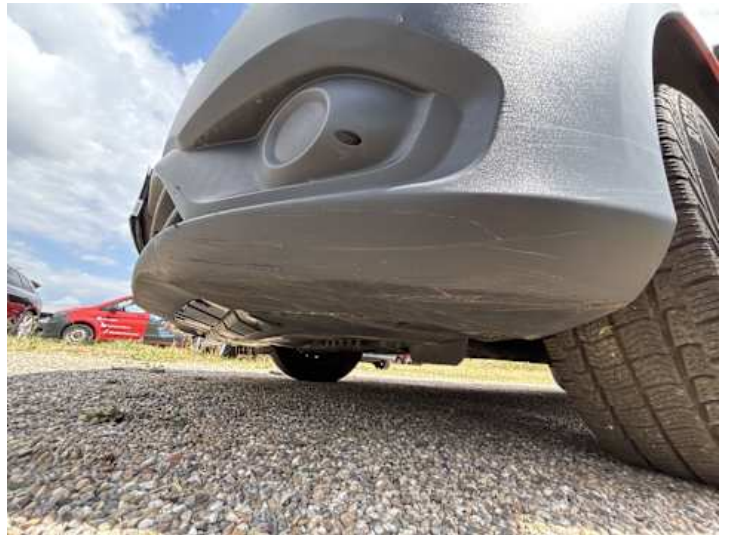
Stoßstange vorne (Kratzer)

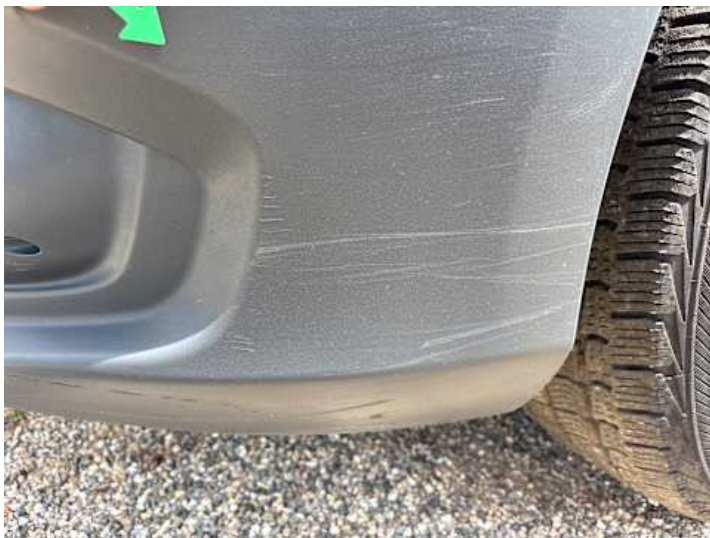
Stoßstange vorne (Kratzer)

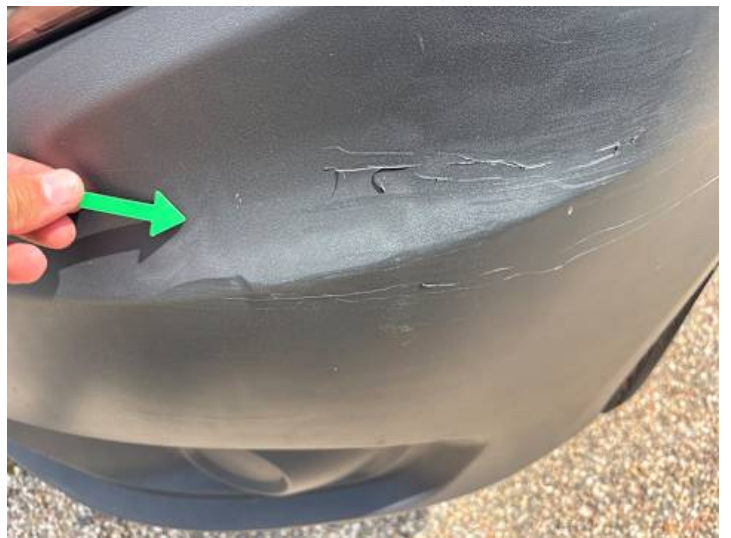
Stoßstange vorne (Kratzer)

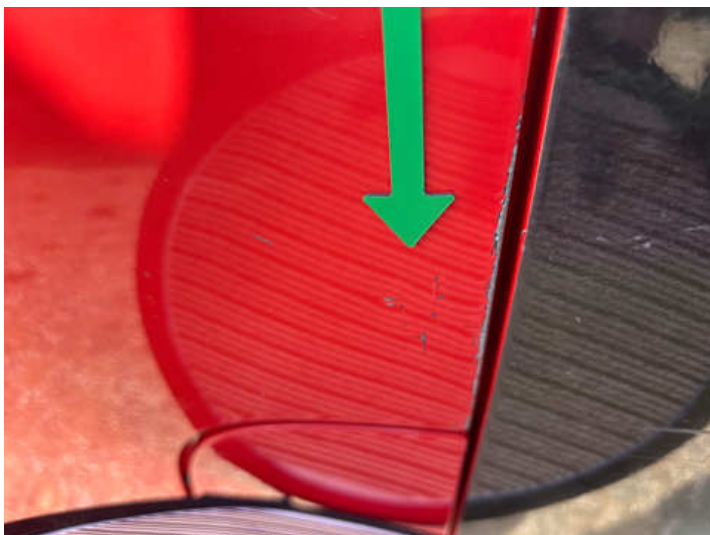
Fahrtür (Kratzer, Delle)

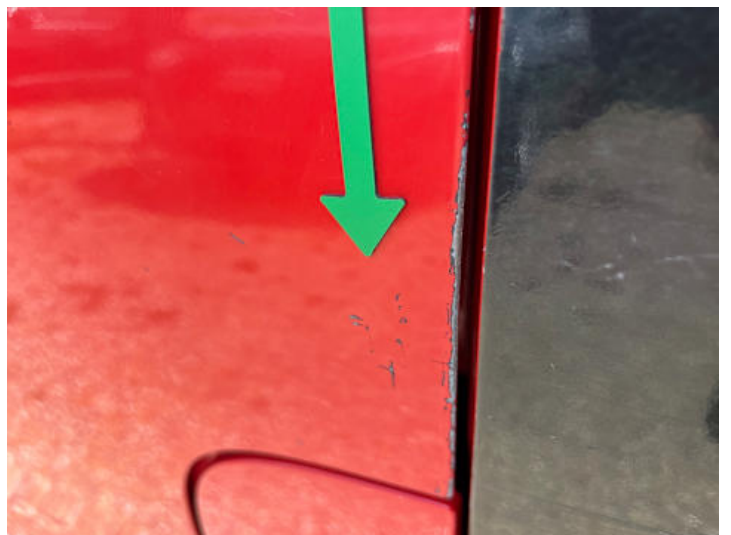
Fahrtür (Kratzer, Delle)

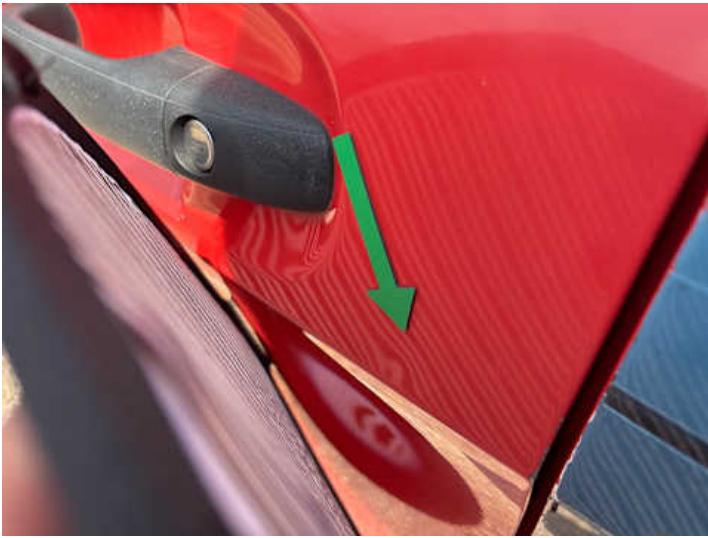
Fahrer­t­ur (Kratzer, Delle)

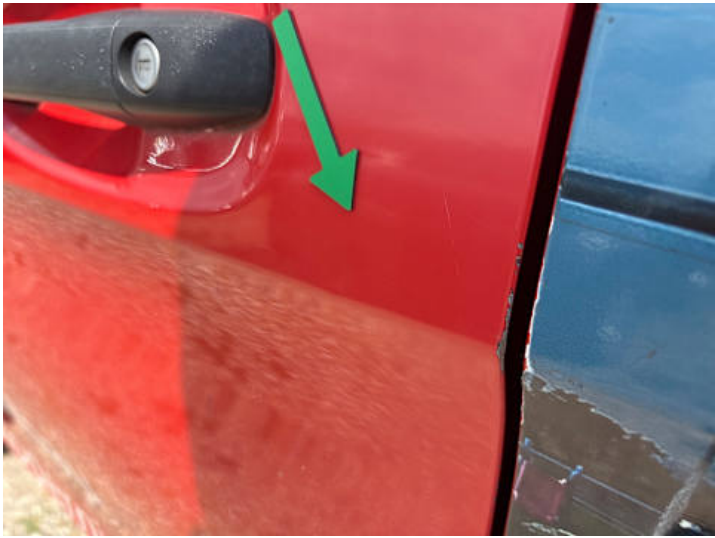
Fahrer­t­ur (Kratzer, Delle)

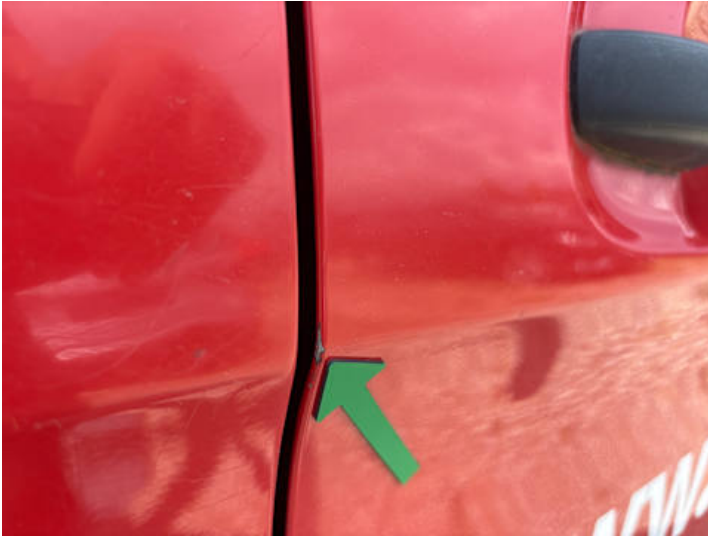
Beifahrer­t­ur (Kratzer)

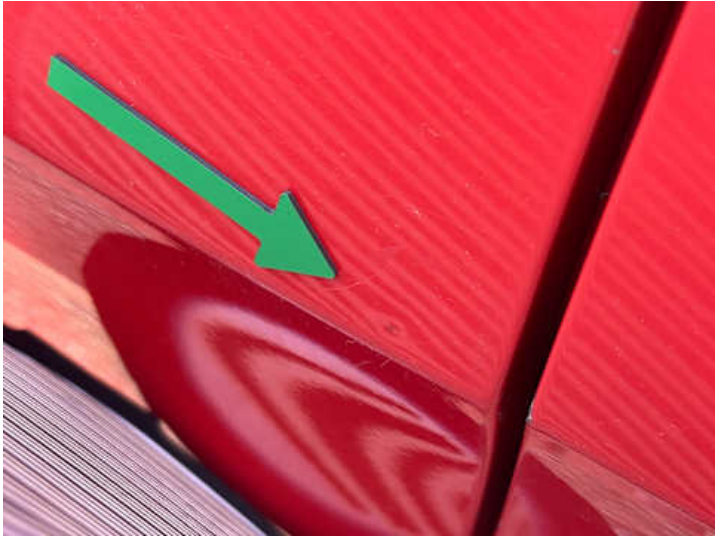
T­ur­e­ hinten rechts (Kratzer, Delle)

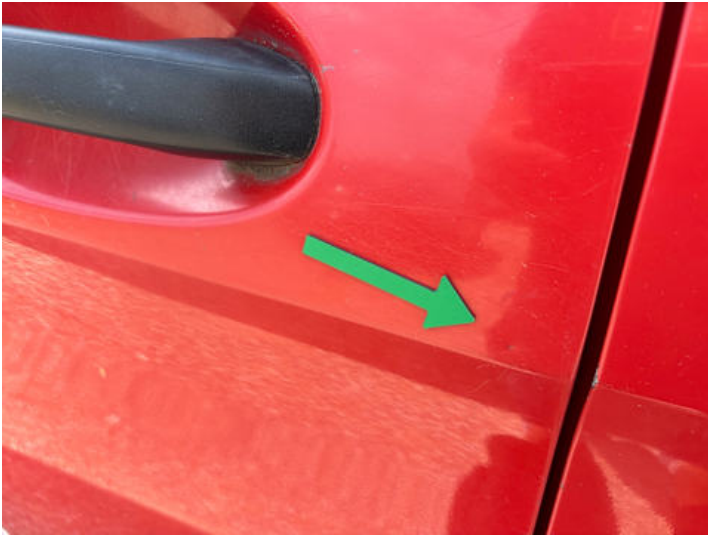
T­ur­e­ hinten rechts (Kratzer, Delle)

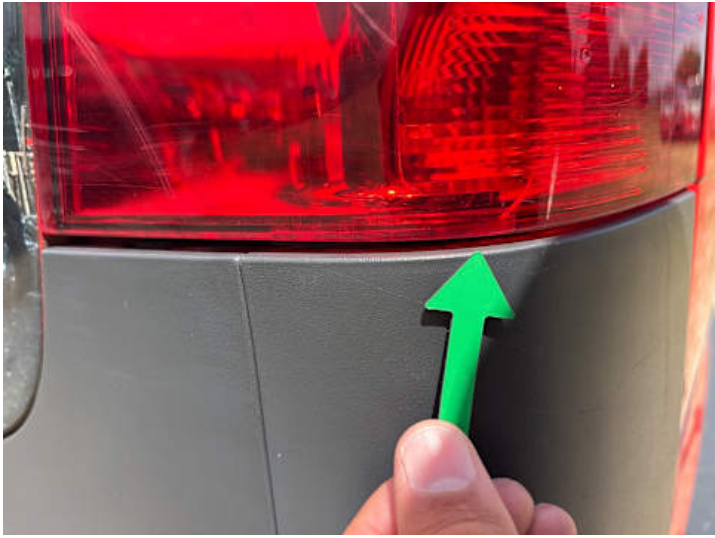
R­u­ck­licht (links) (Riss/Bruch)

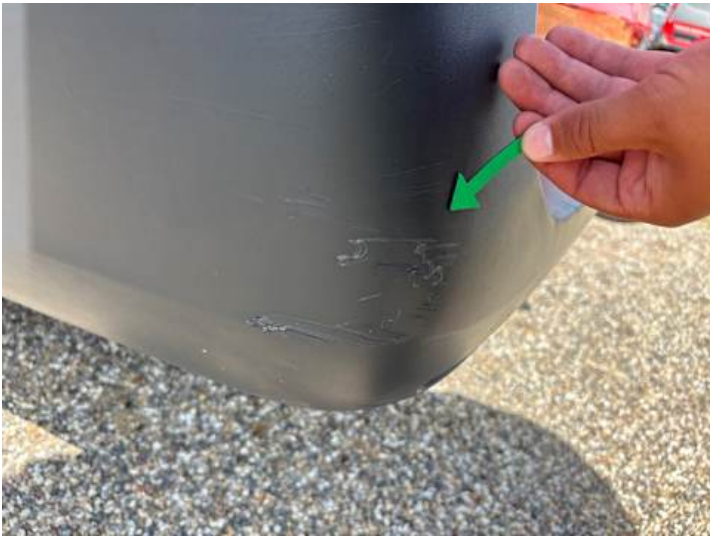
Stoßstange hinten (Kratzer)

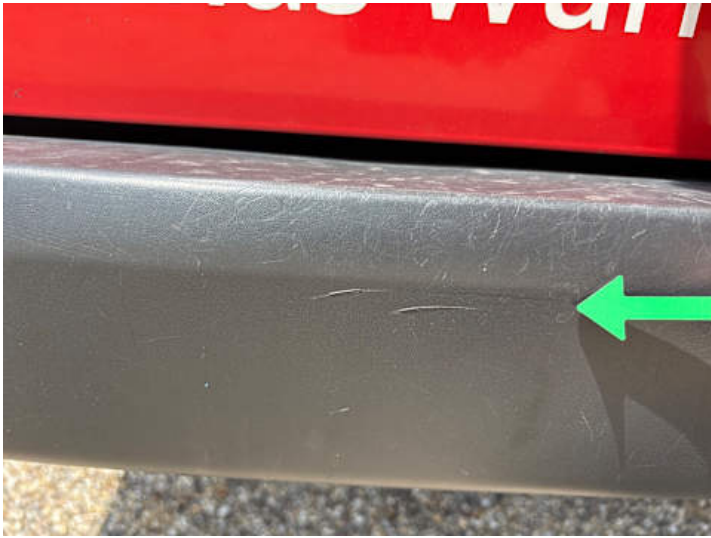
Stoßstange hinten (Kratzer)

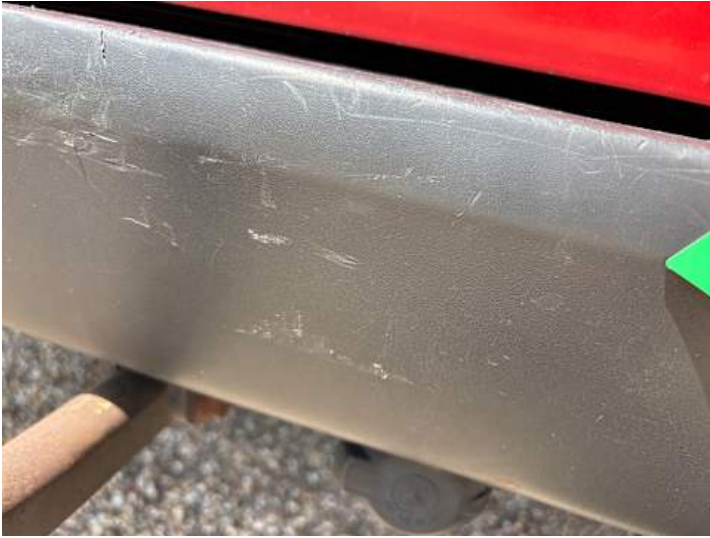
Stoßstange hinten (Kratzer)

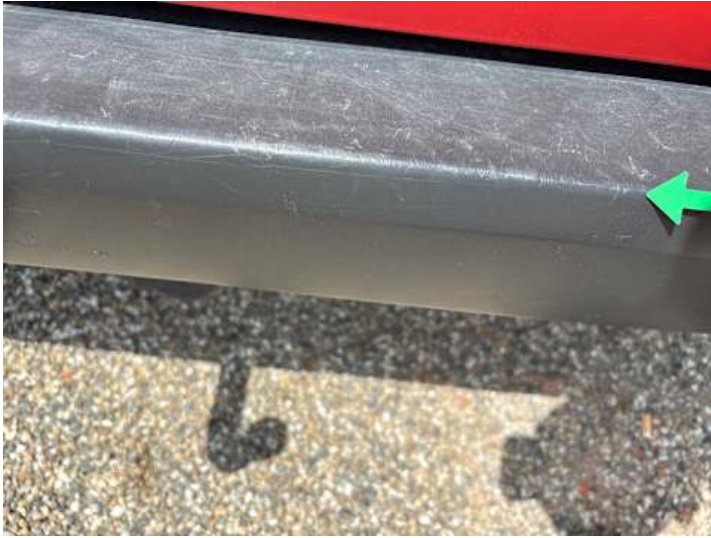
Stoßstange hinten (Kratzer)

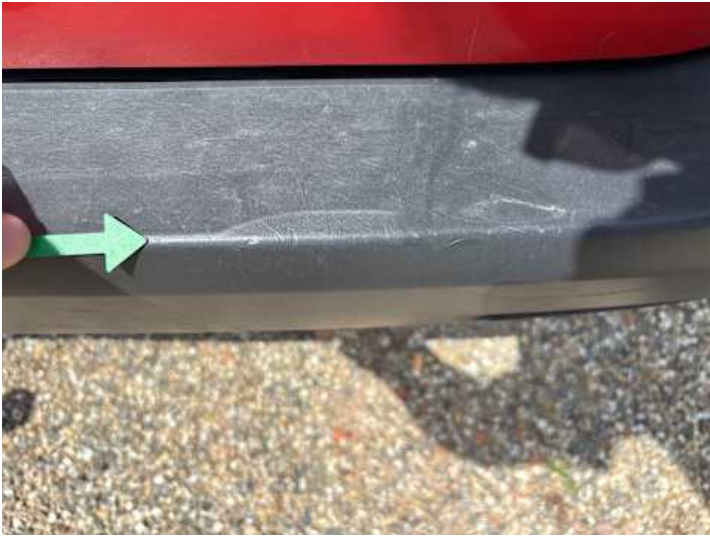
Stoßstange hinten (Kratzer)

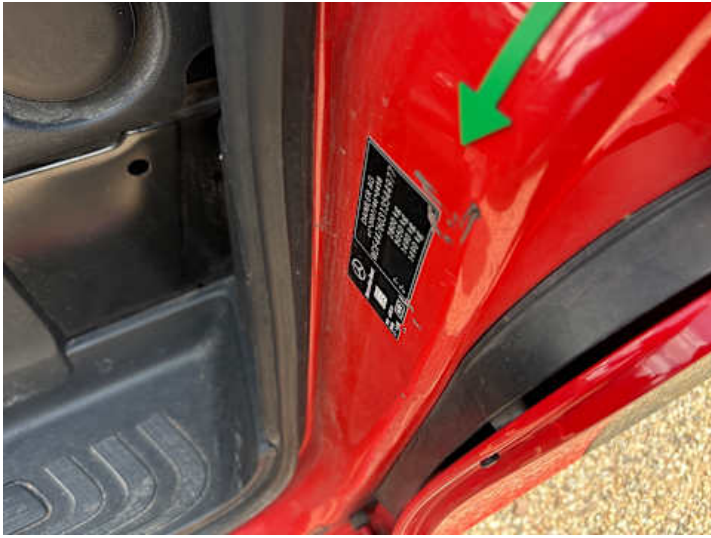
Schweller links (Kratzer, Delle)

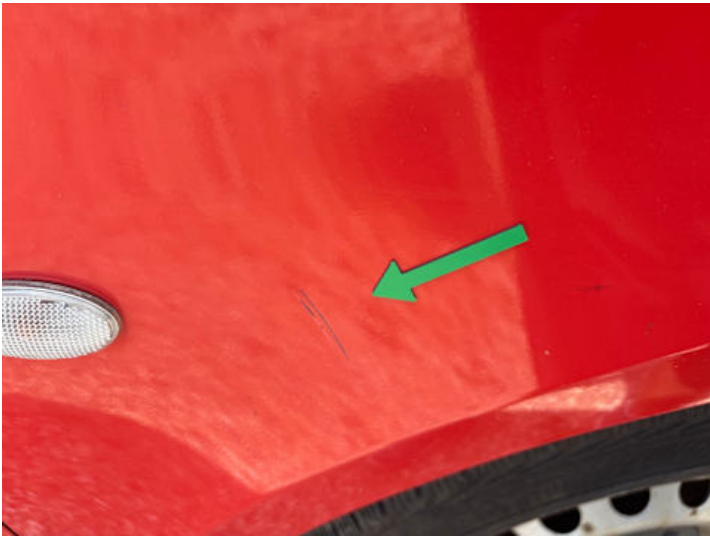
Kotflügel vorne rechts (Kratzer)

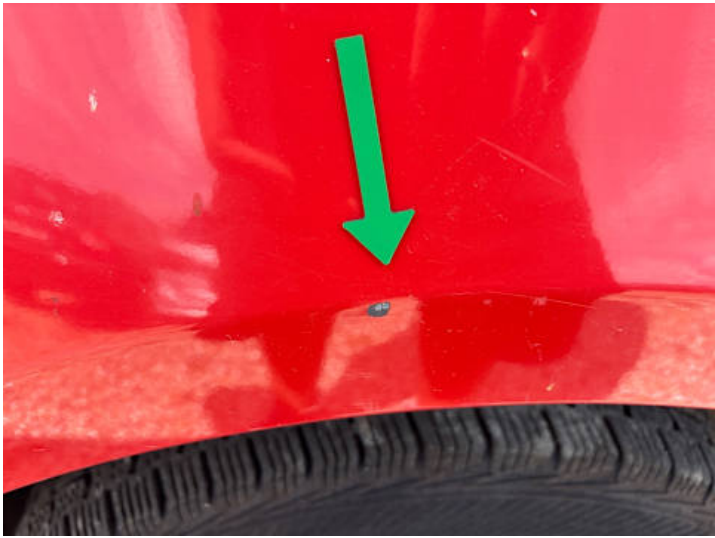
Kotflügel vorne rechts (Kratzer)

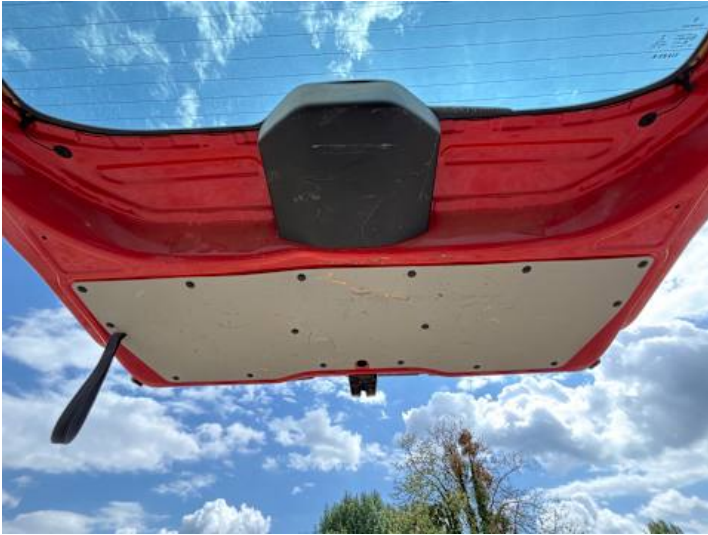
Innenraum (Verschmutzung, Verschleiß, Diverse Schäden, Kratzer, Riss/Bruch)

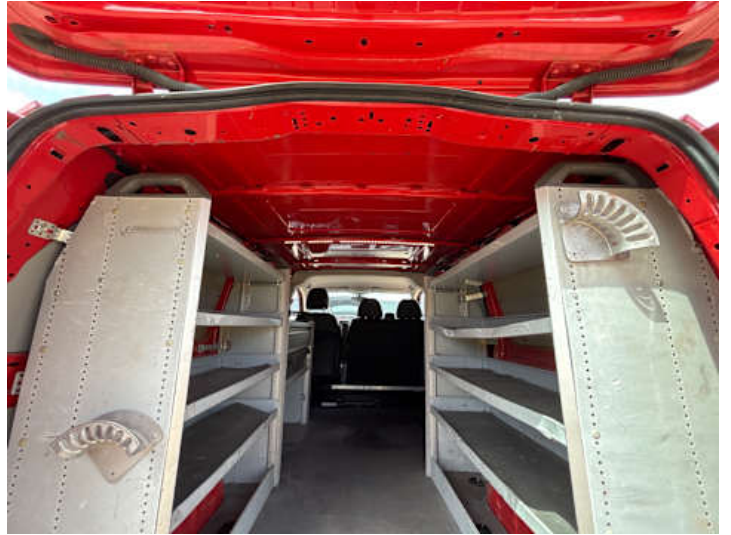
Innenraum (Verschmutzung, Verschleiß, Diverse Schäden, Kratzer, Riss/Bruch)

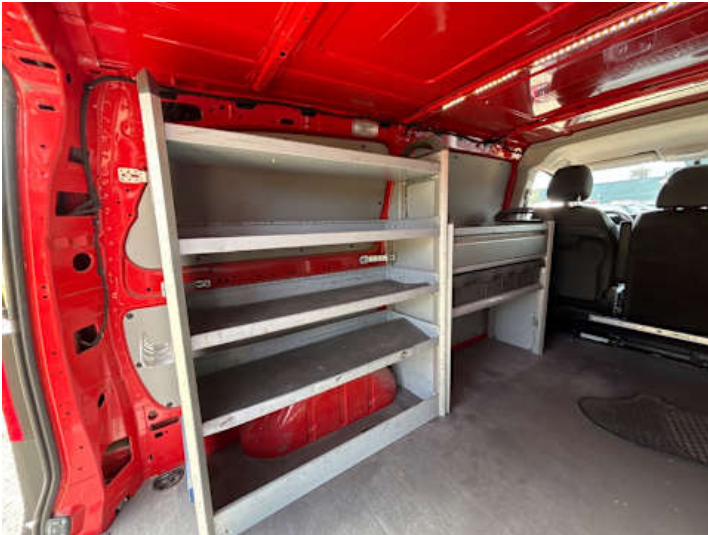
Innenraum (Verschmutzung, Verschleiß, Diverse Schäden, Kratzer, Riss/Bruch)

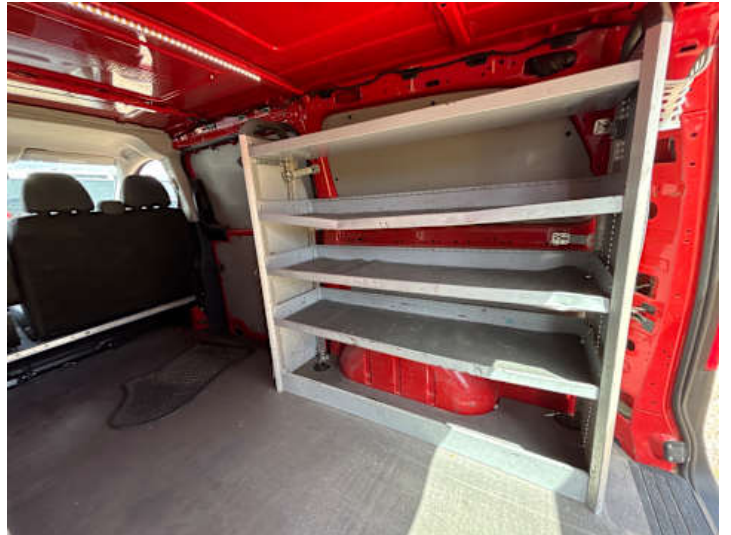
Innenraum (Verschmutzung, Verschleiß, Diverse Schäden, Kratzer, Riss/Bruch)

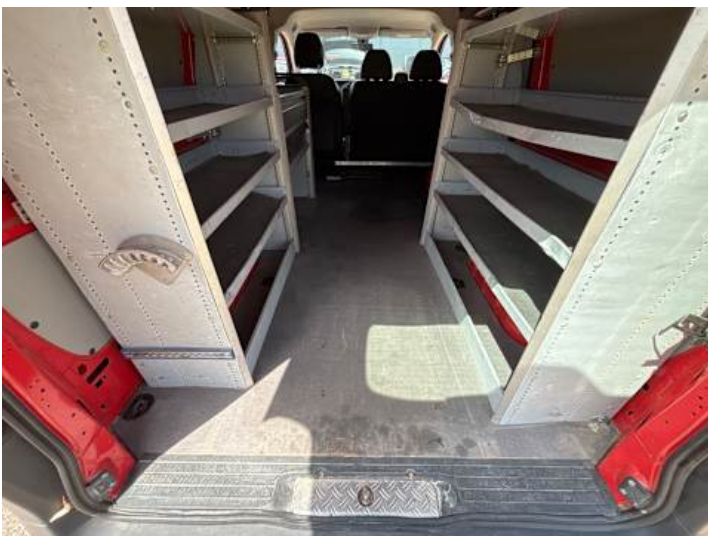
Innenraum (Verschmutzung, Verschleiß, Diverse Schäden, Kratzer, Riss/Bruch)

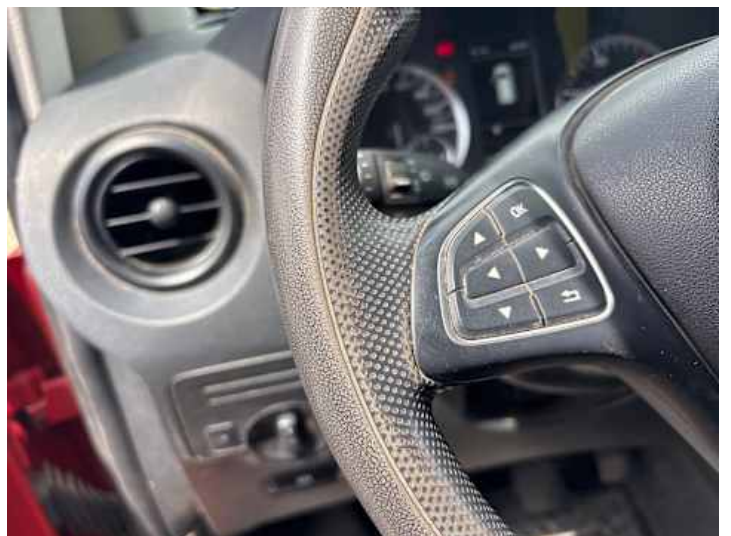
Innenraum (Verschleiß, Verschmutzung, Kratzer, Riss/Bruch)

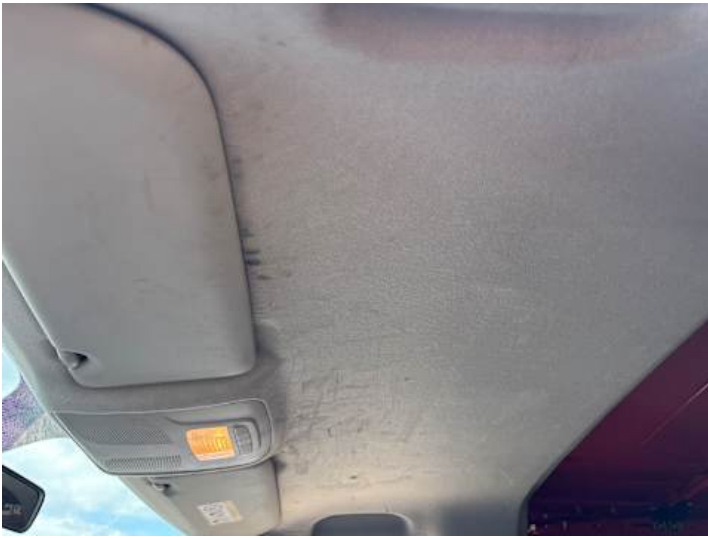
Innenraum (Verschleiß, Verschmutzung, Kratzer, Riss/Bruch)

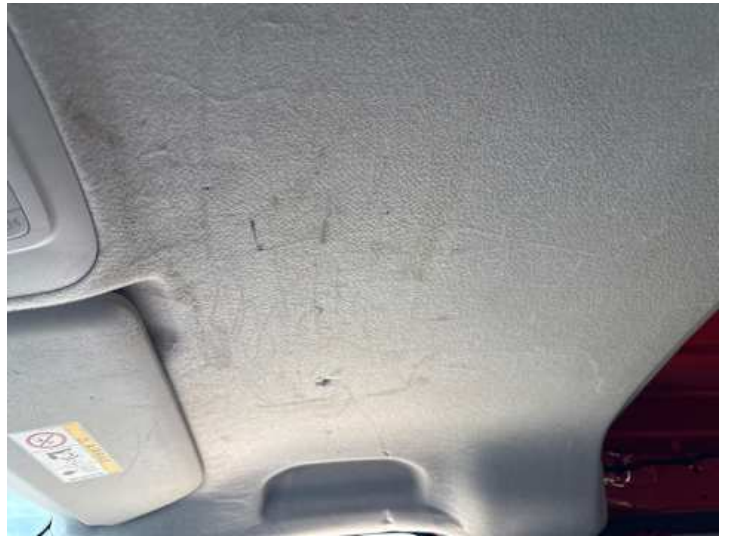
Innenraum (Verschleiß, Verschmutzung, Kratzer, Riss/Bruch)

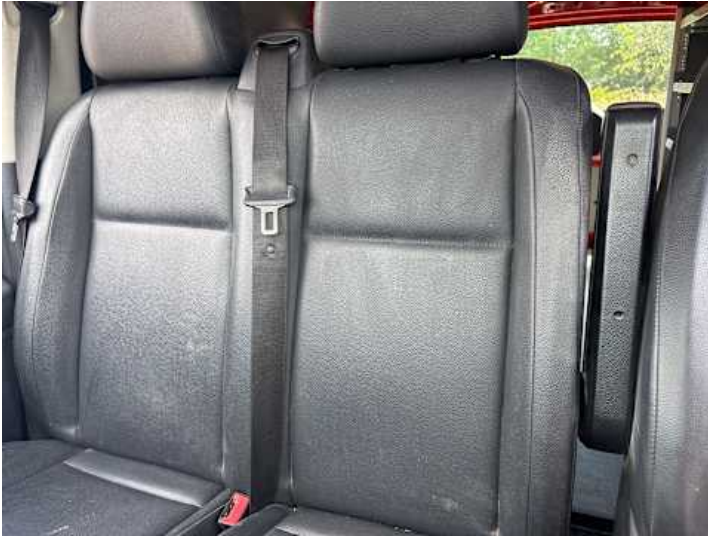
Innenraum (Verschleiß, Verschmutzung, Kratzer, Riss/Bruch)

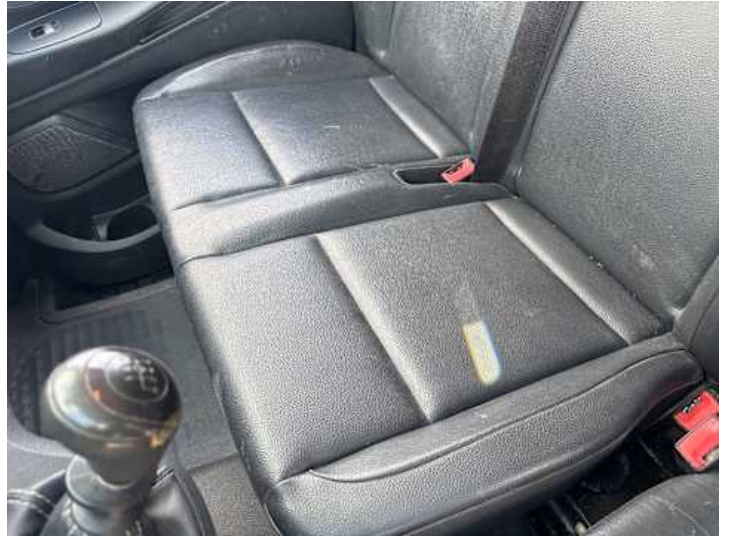
Innenraum (Verschleiß, Verschmutzung, Kratzer, Riss/Bruch)

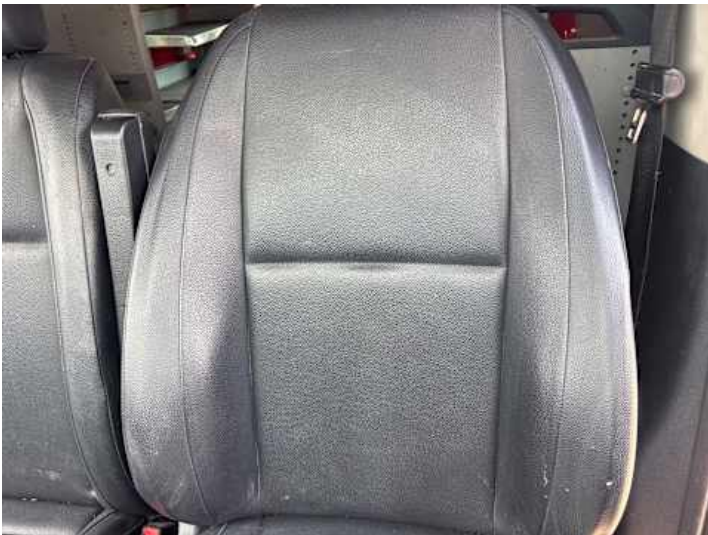
Innenraum (Verschleiß, Verschmutzung, Kratzer, Riss/Bruch)

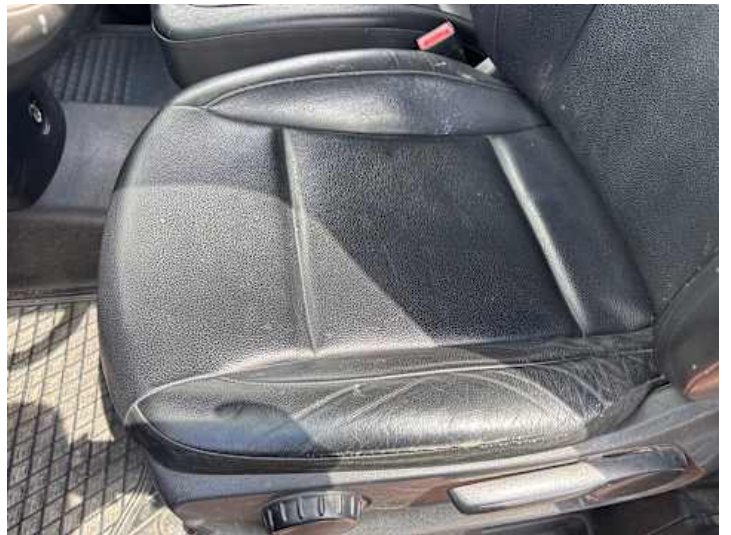
Innenraum (Verschleiß, Verschmutzung, Kratzer, Riss/Bruch)

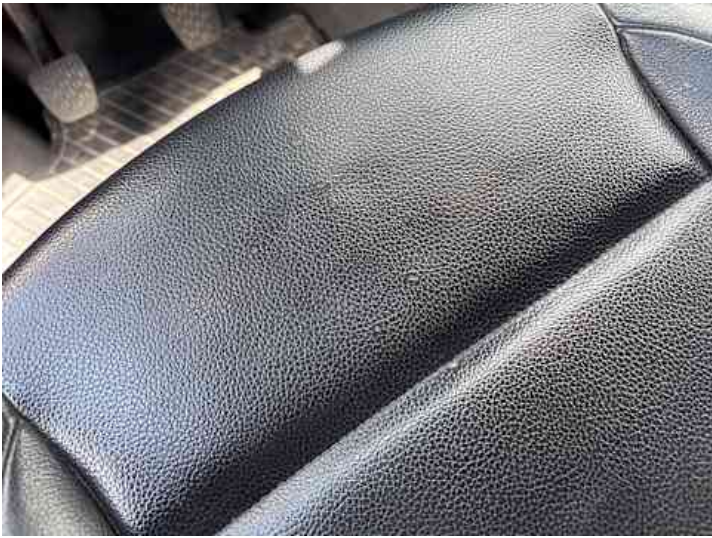
Innenraum (Brandloch)
