## Ford EcoSport Titanium

EZ 06/2016 | Geländewagen | Benzin | Schaltgetriebe | 72.559km

Fahrzeug aufgenommen am: 30.06.2026

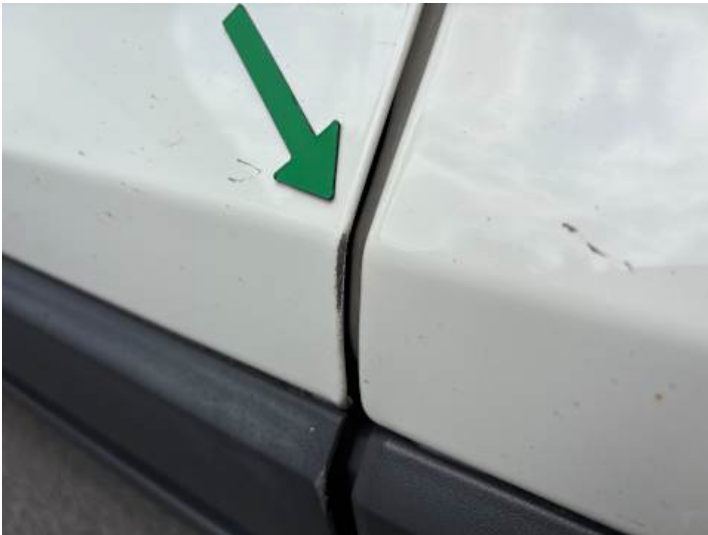
Fahrtür (Kratzer)

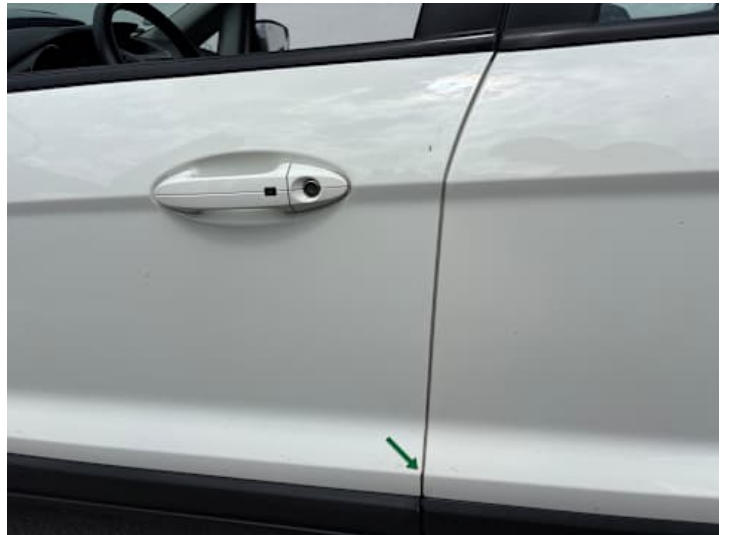
Fahrtür (Kratzer)

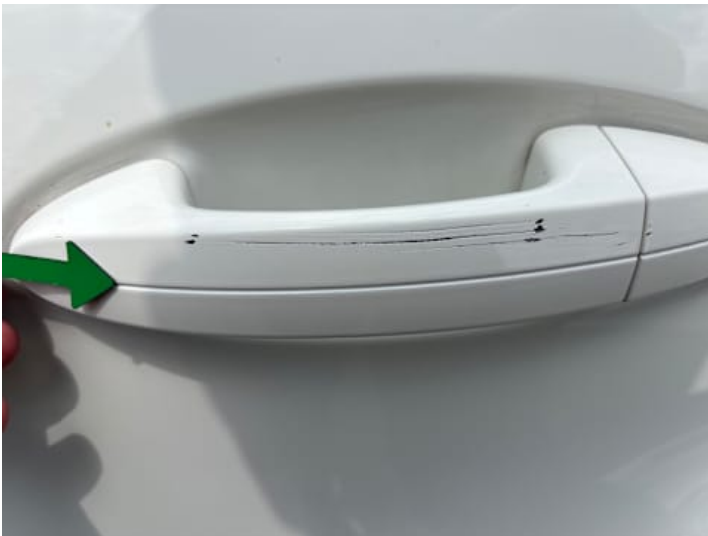
Türe hinten links (Kratzer)

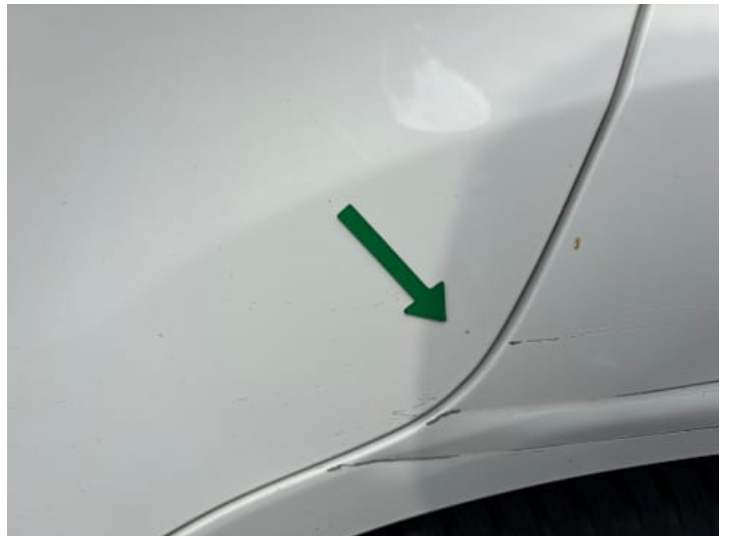
Türe hinten links (Kratzer)

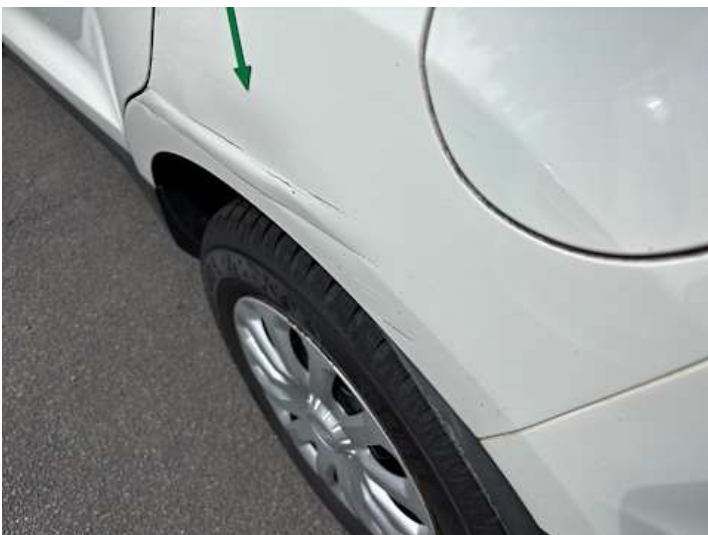
Seitenteil hinten links (Kratzer, Verformung)

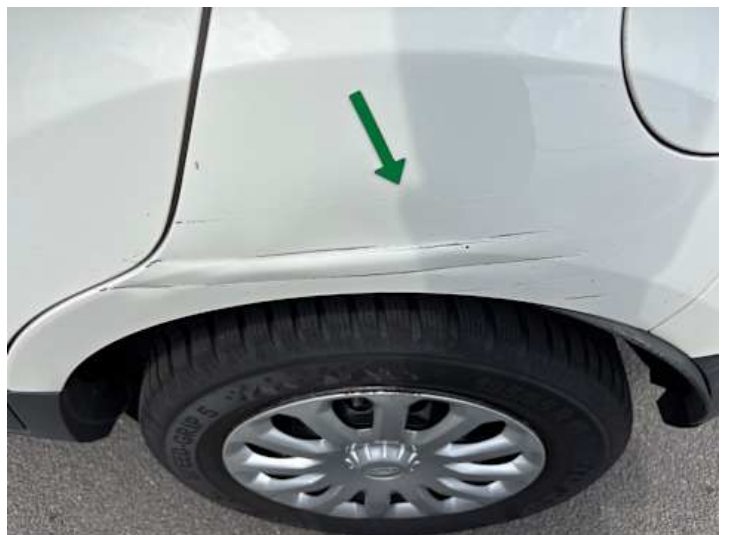
Seitenteil hinten links (Kratzer, Verformung)

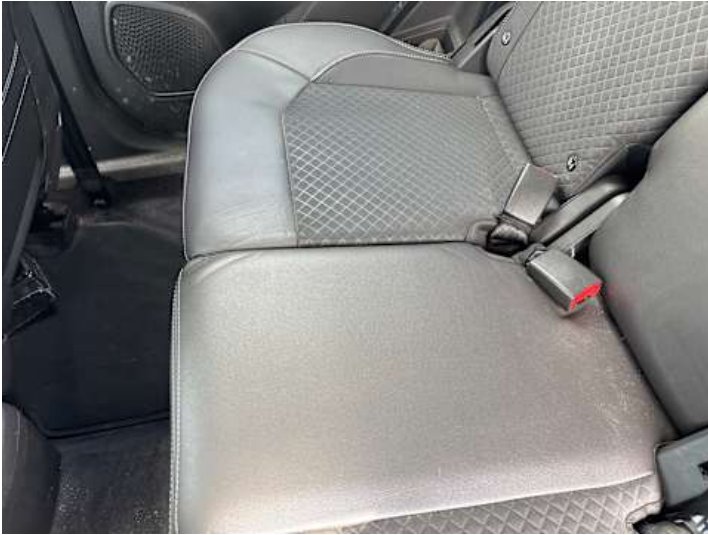
Innenraum (Verschmutzung, Verschleiß)

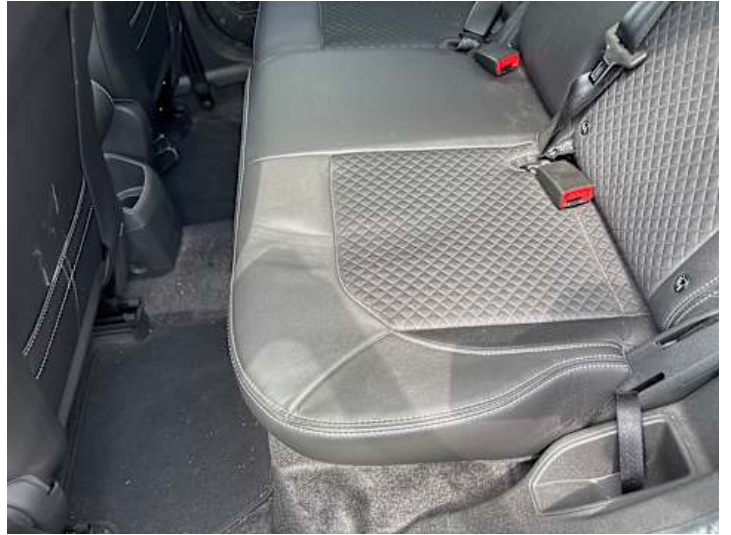
Innenraum (Verschmutzung, Verschleiß)

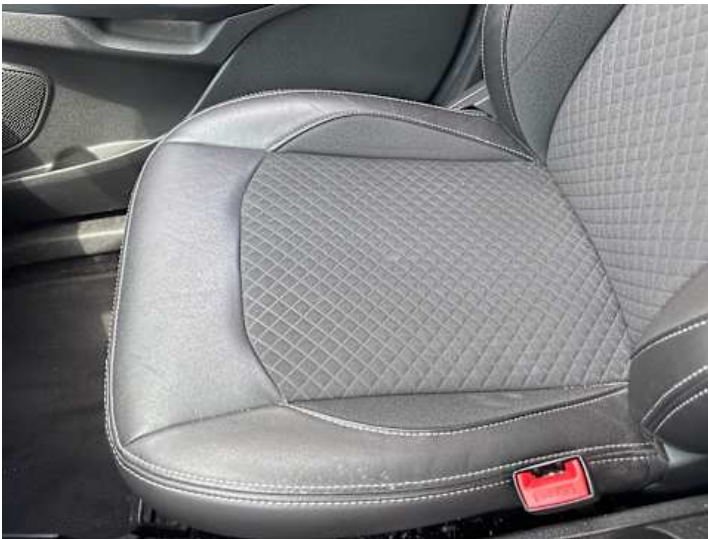
Innenraum (Verschmutzung, Verschleiß)

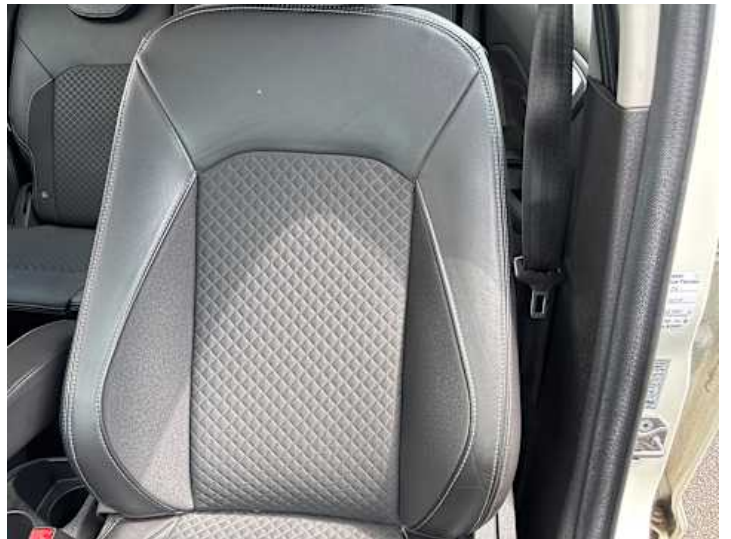
Innenraum (Verschmutzung, Verschleiß)

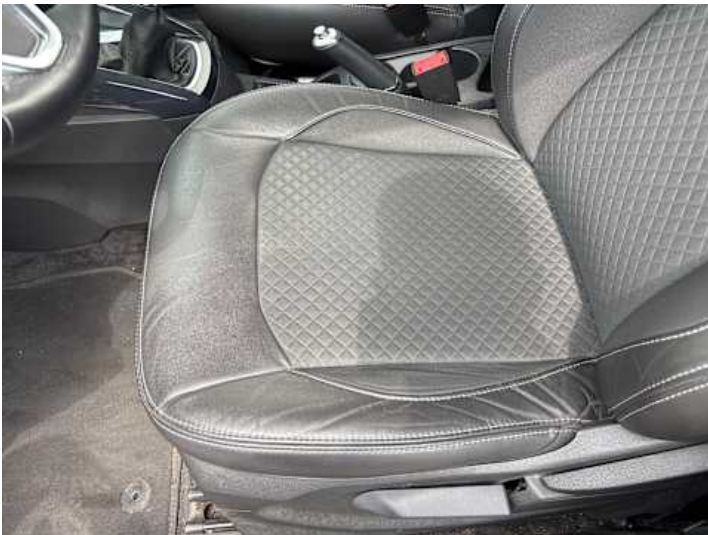
Innenraum (Verschmutzung, Verschleiß)
