## Opel Corsa e Edition

EZ 03/2022 | Kleinwagen | Elektrisch | Automatikgetriebe | 41.124km  
Besteuerung: Regelbesteuert (Deutschland)  
Fahrzeugstandort: 74\*\*\*  
Fahrzeug aufgenommen am: 12.06.2026

# Hinweise zum Zustandsbericht

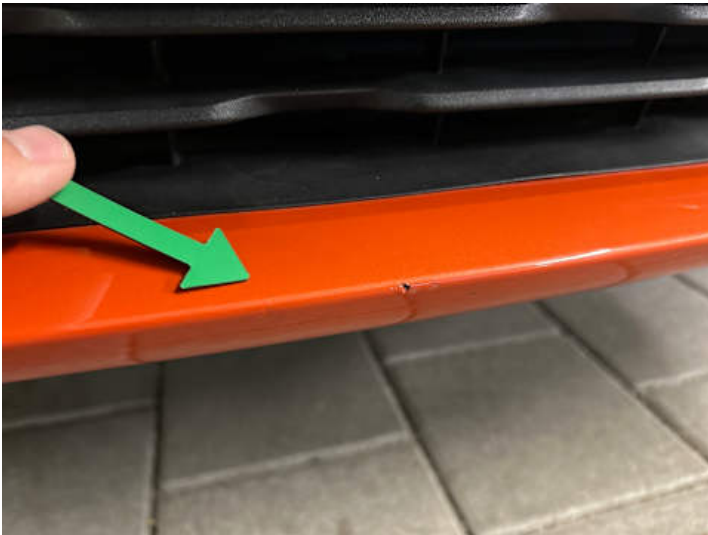
Stoßstange vorne (Kratzer)

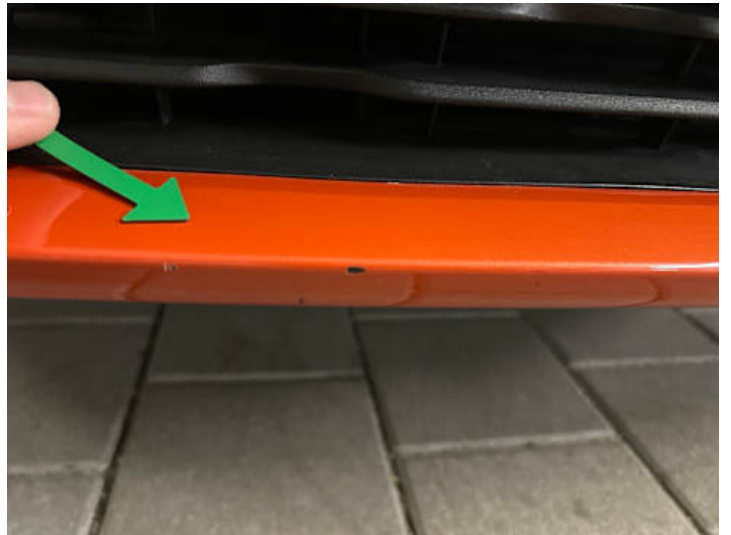
Stoßstange vorne (Kratzer)

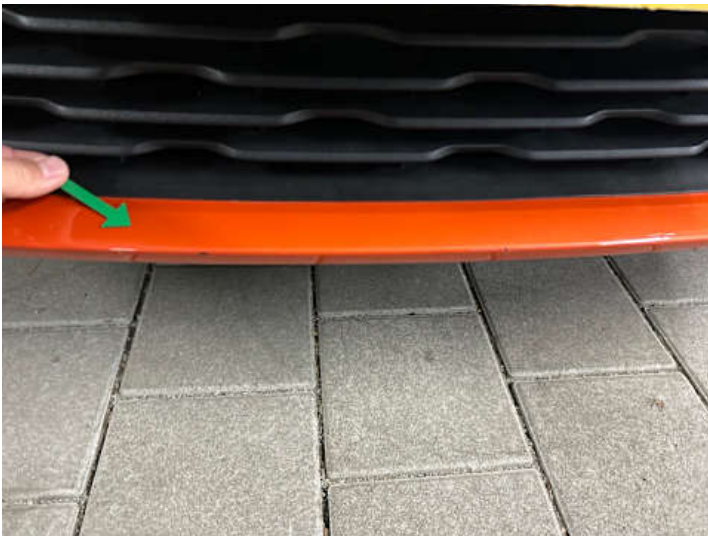
Stoßstange vorne (Kratzer)

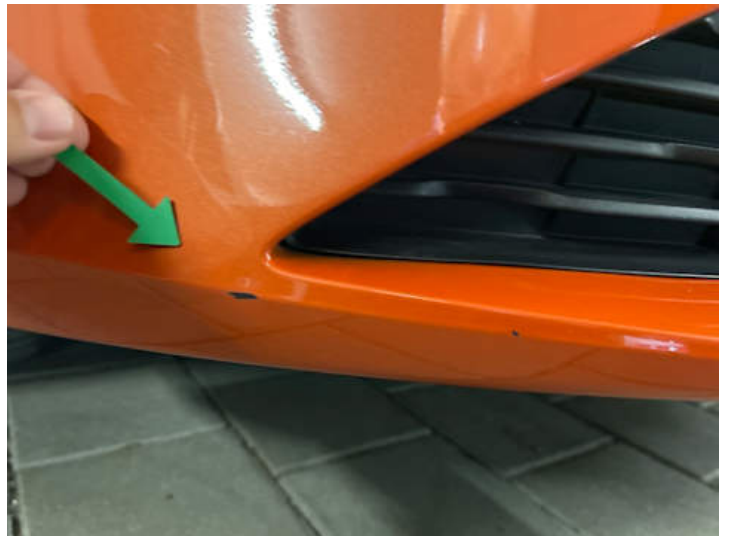
Stoßstange vorne (Kratzer)

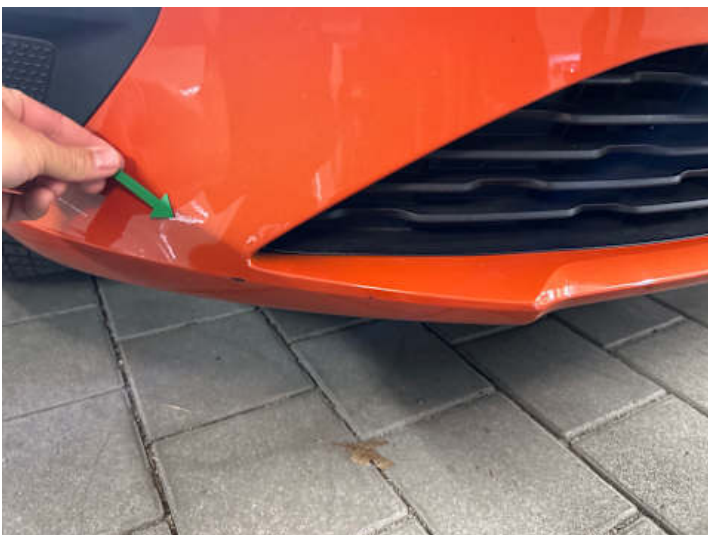
Stoßstange vorne (Kratzer)

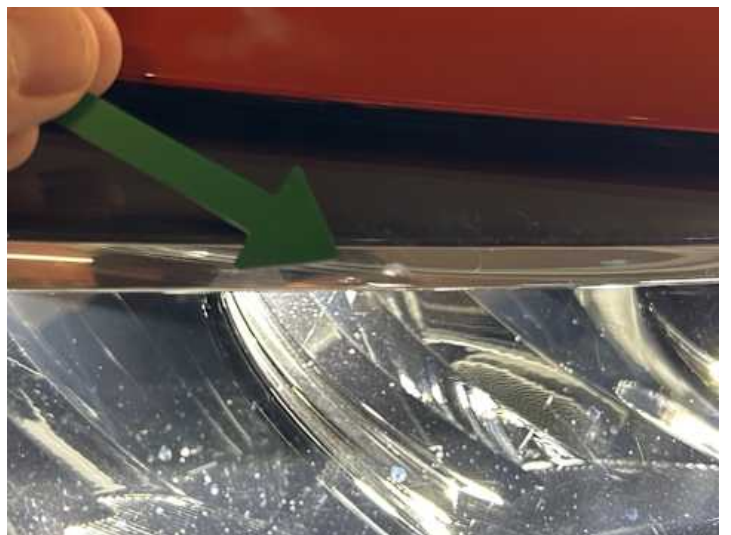
Scheinwerfer (rechts) (Steinschlag)

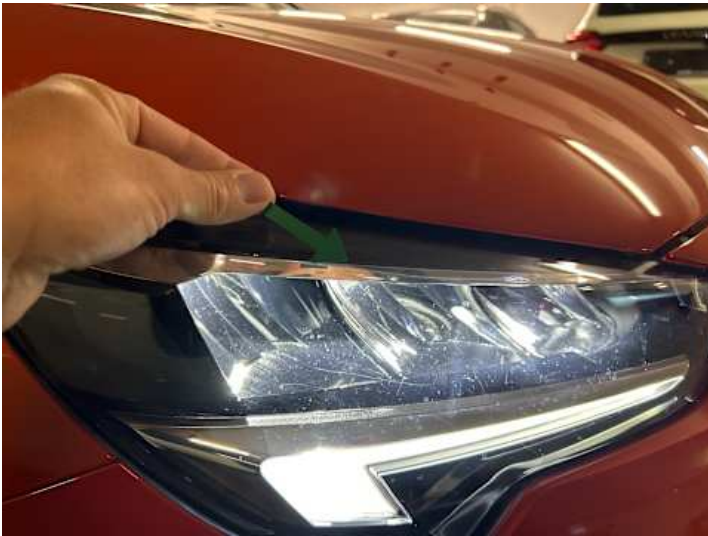
Scheinwerfer (rechts) (Steinschlag)

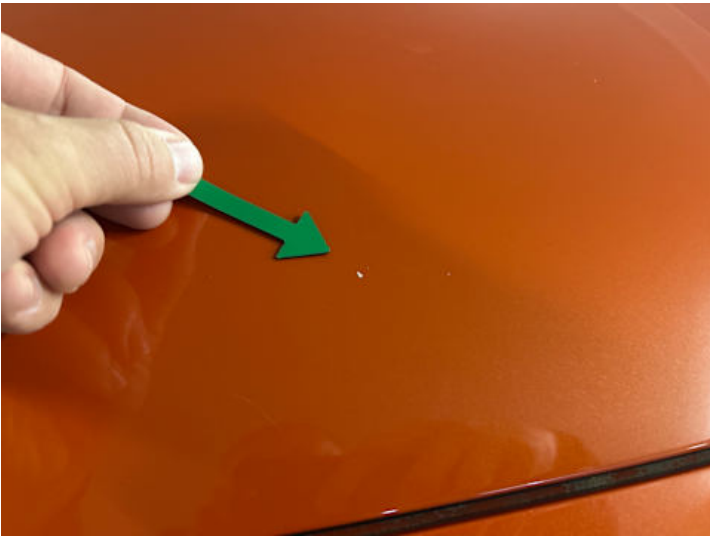
Motorhaube (Steinschlag)

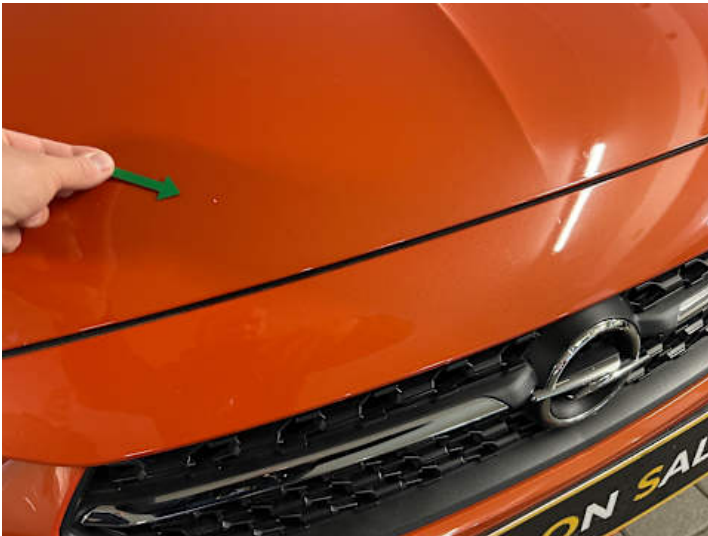
Motorhaube (Steinschlag)

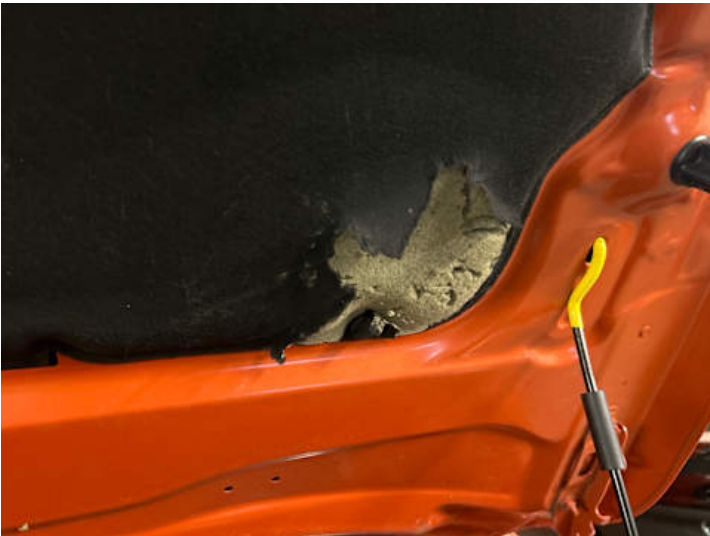
Motorhaube (Riss/Bruch)

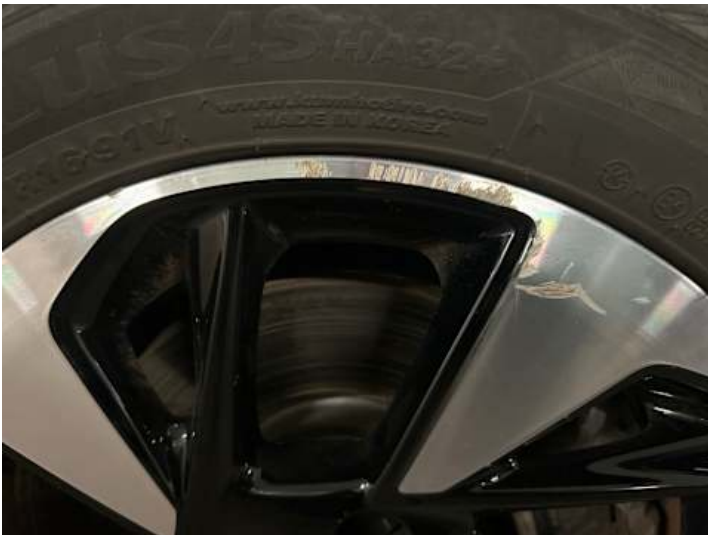
Rad (Kratzer)

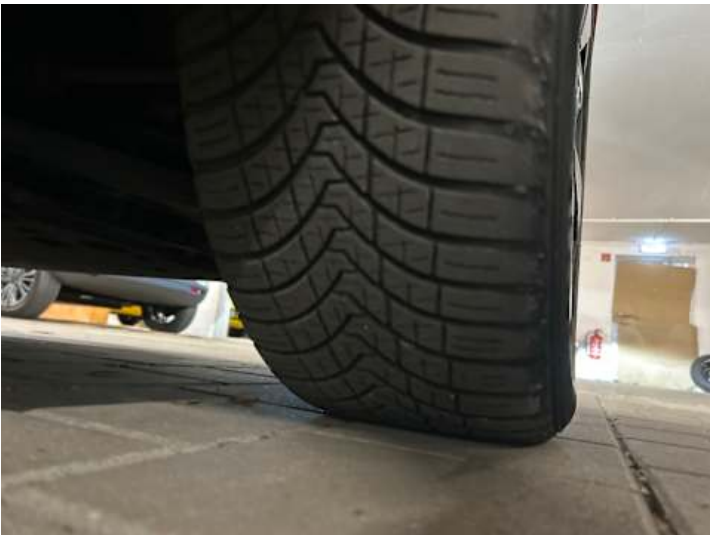
Kratzer,  
Ungleichmäßig  
abgefahren

Rad (Ungleichmäßig abgefahren)

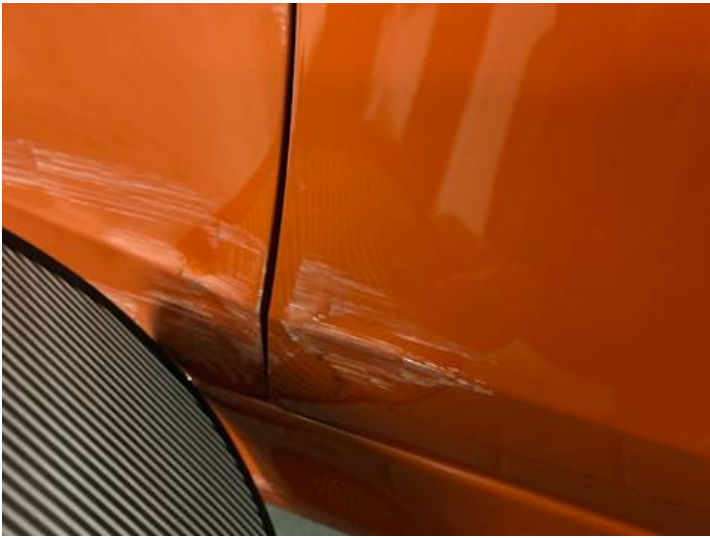
Beifahrertür (Kratzer, Verformung)

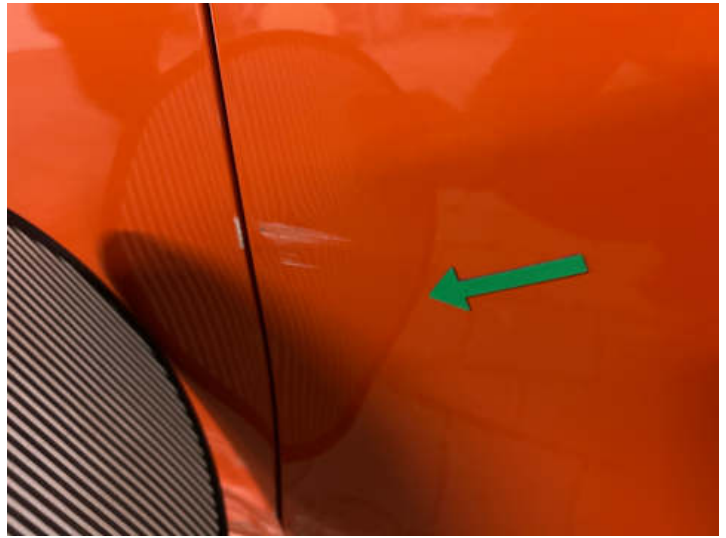
Beifahrertür (Kratzer, Verformung)

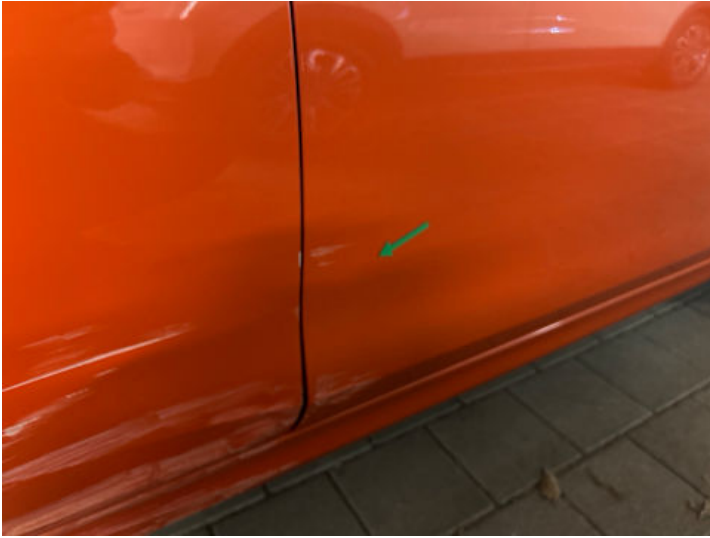
Beifahrertür (Kratzer, Verformung)

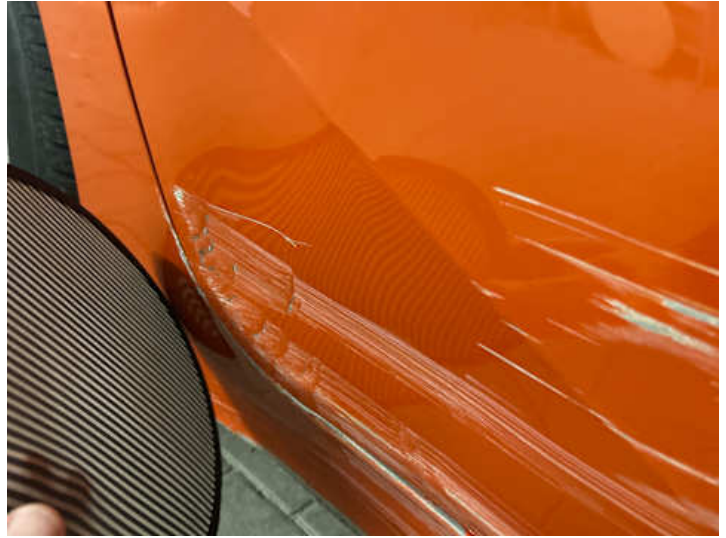
Türe hinten rechts (Kratzer, Verformung)

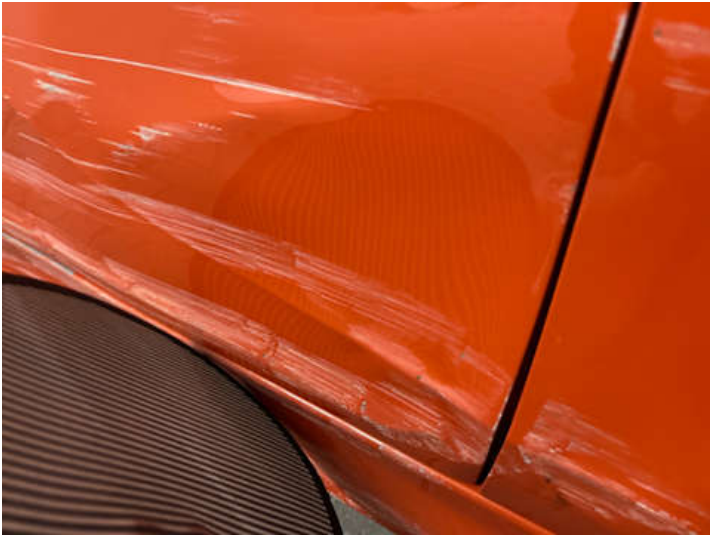
Türe hinten rechts (Kratzer, Verformung)

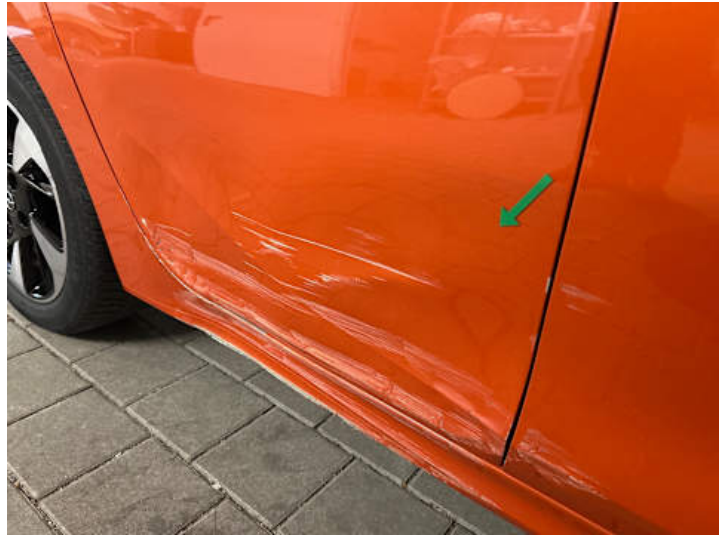
Türe hinten rechts (Kratzer, Verformung)

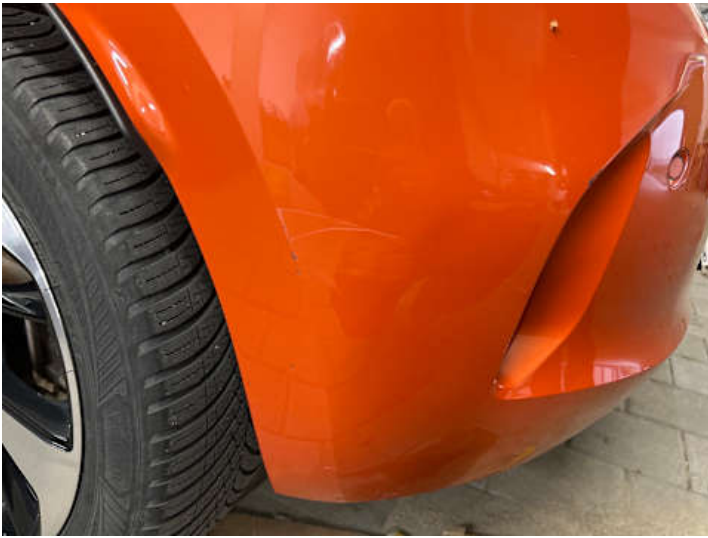
Stoßstange hinten (Kratzer)

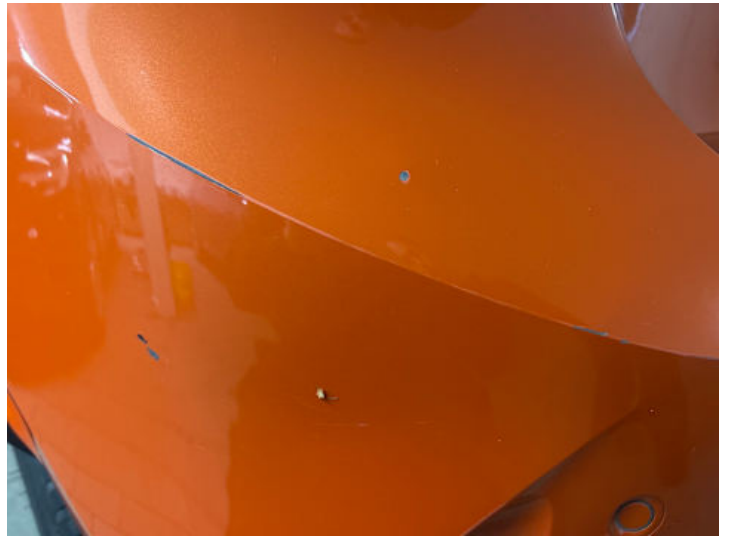
Stoßstange hinten (Kratzer)

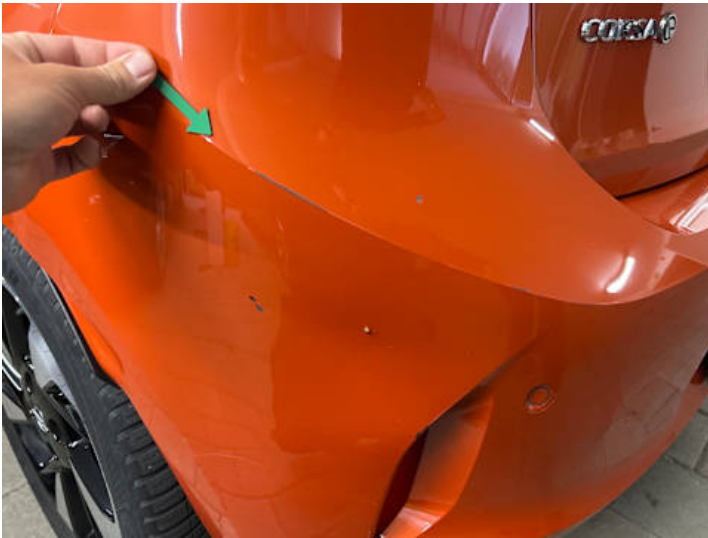
Stoßstange hinten (Kratzer)

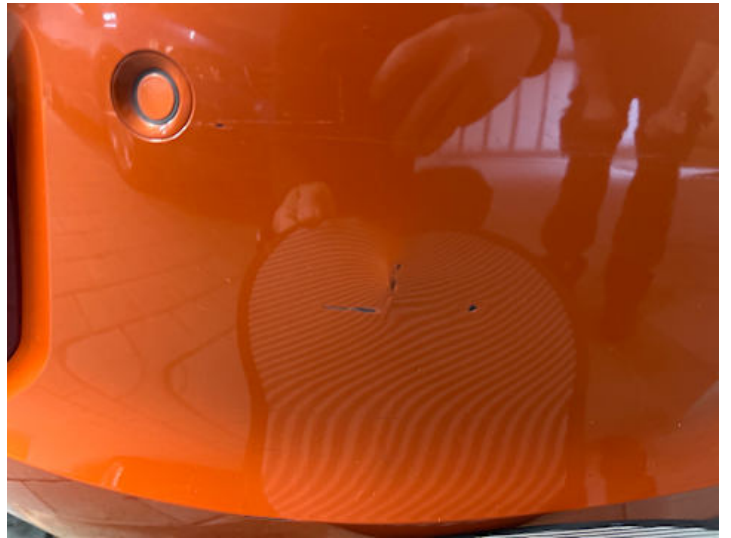
Stoßstange hinten (Verformung)

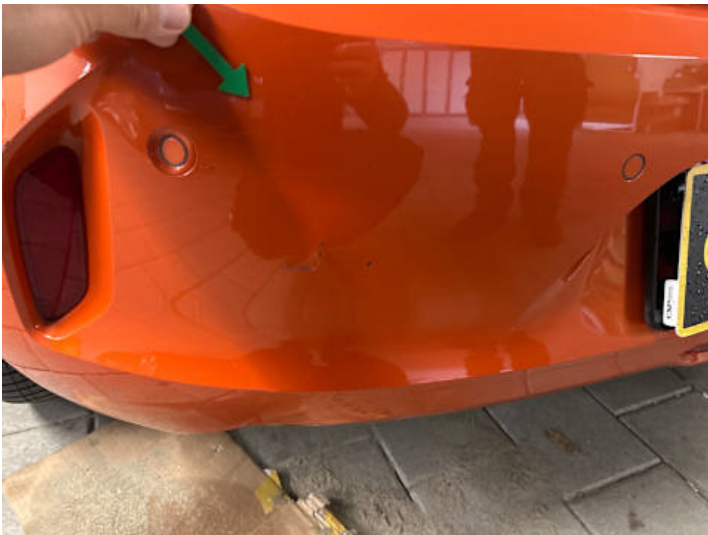
Stoßstange hinten (Verformung)

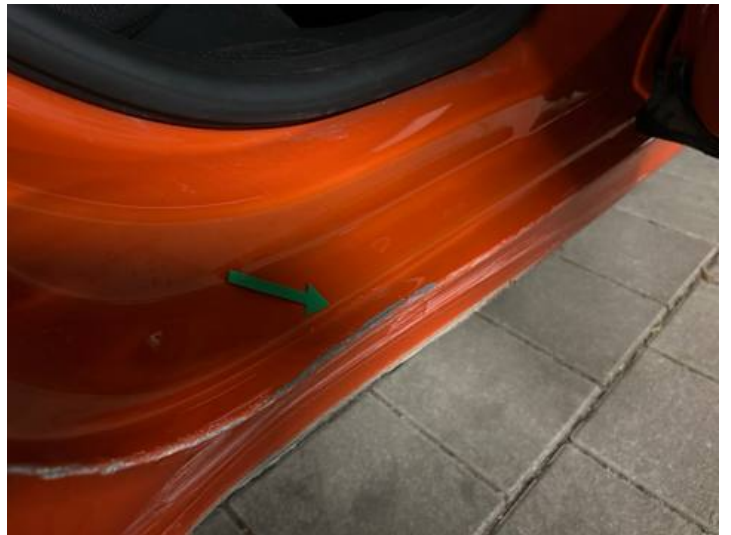
Schweller rechts (Kratzer, Verformung)

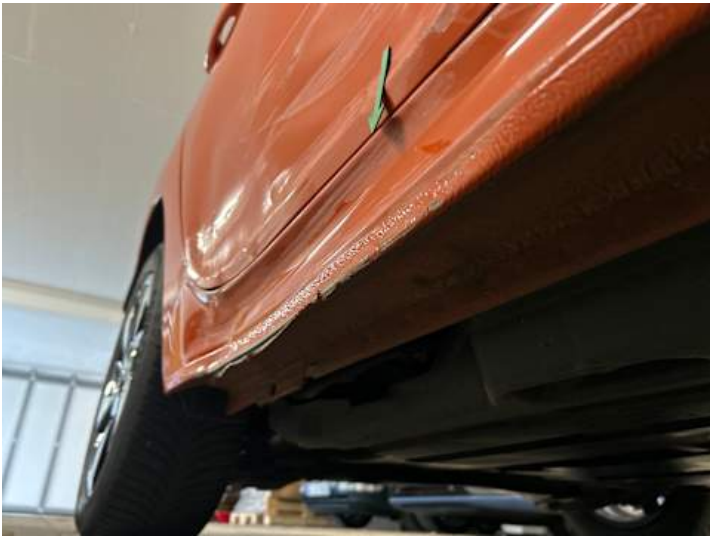
Schweller rechts (Kratzer, Verformung)

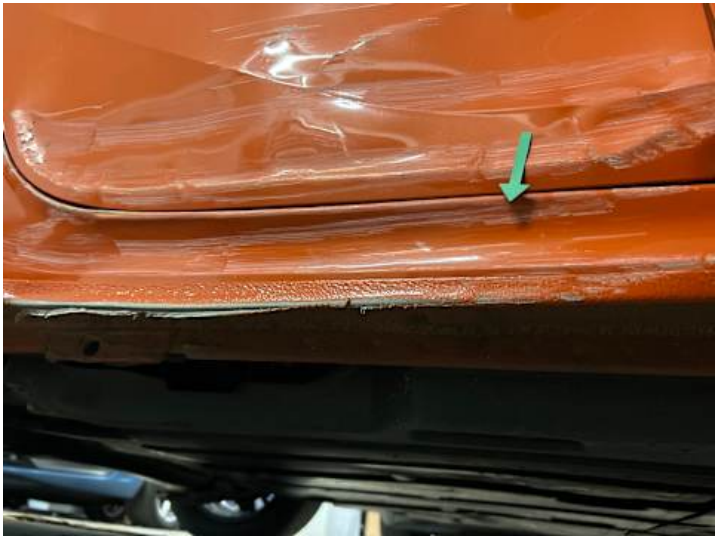
Schweller rechts (Kratzer, Verformung)

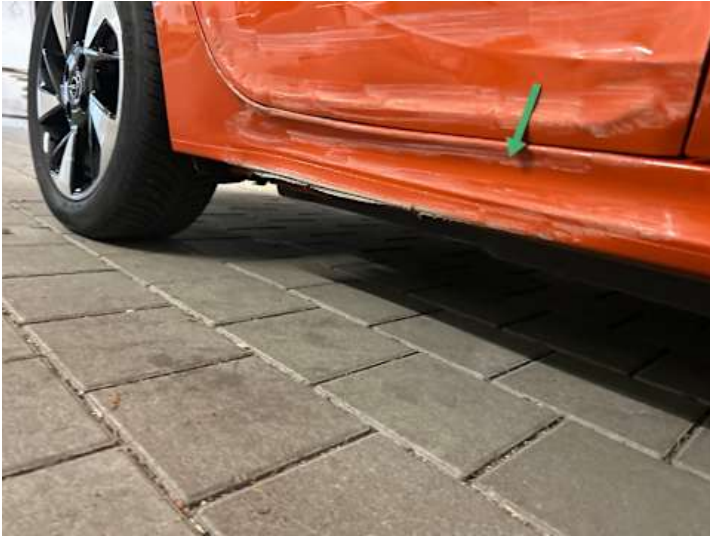
Schweller rechts (Kratzer, Verformung)
