## Opel Mokka Innovation

EZ 04/2016 | Geländewagen | Benzin | Schaltgetriebe | 70.783km

Fahrzeug aufgenommen am: 14.08.2026

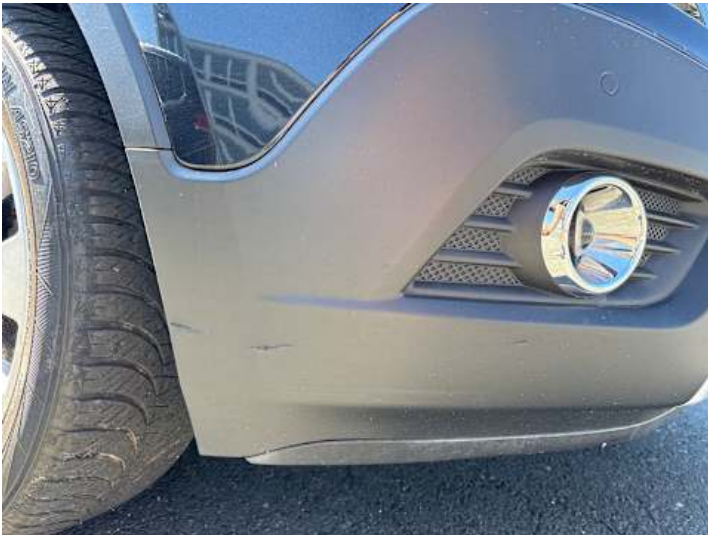
Stoßstange vorne (Kratzer)

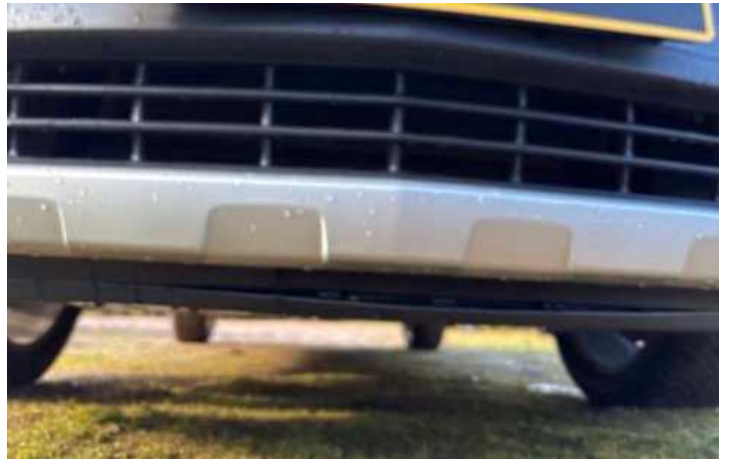
Stoßstange vorne (Riss/Bruch)

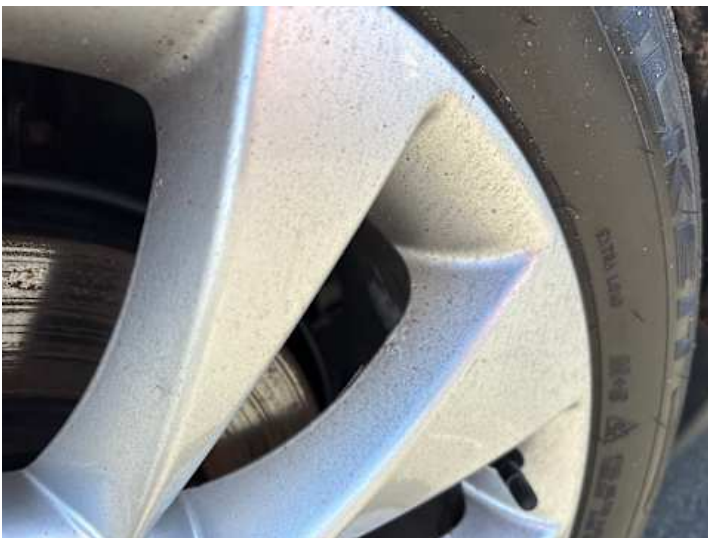
Rad (Anderer Schaden): Lackschaden

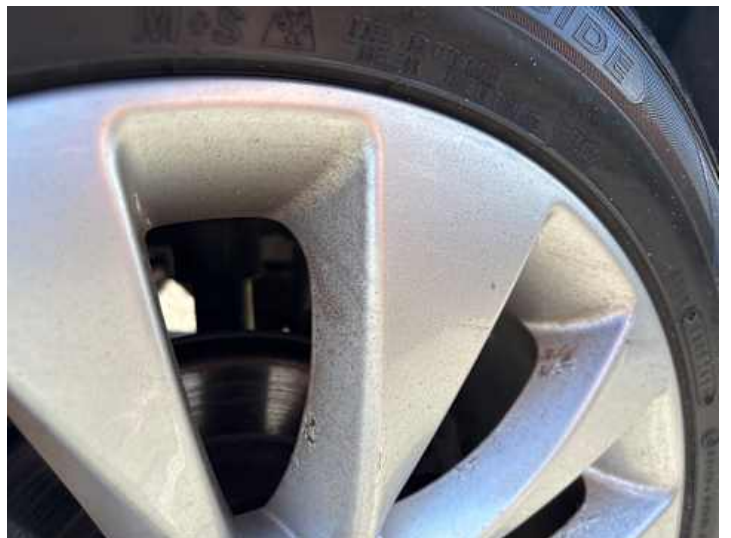
Rad (Anderer Schaden): Lackschaden

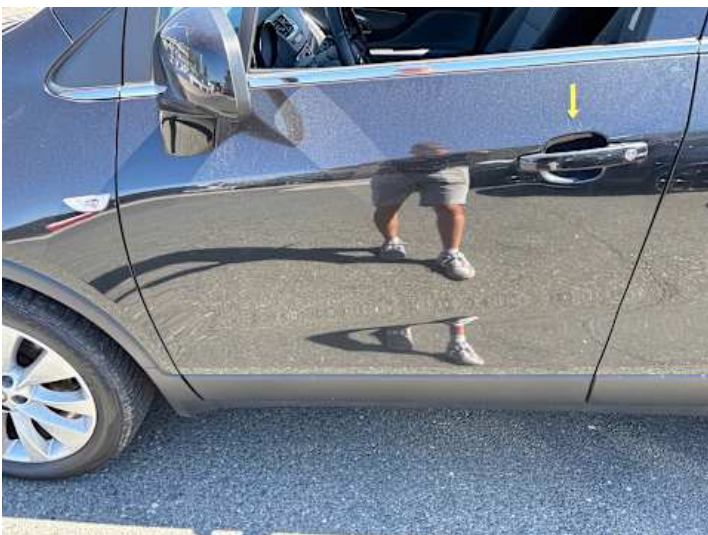
Fahrtür (Kratzer)

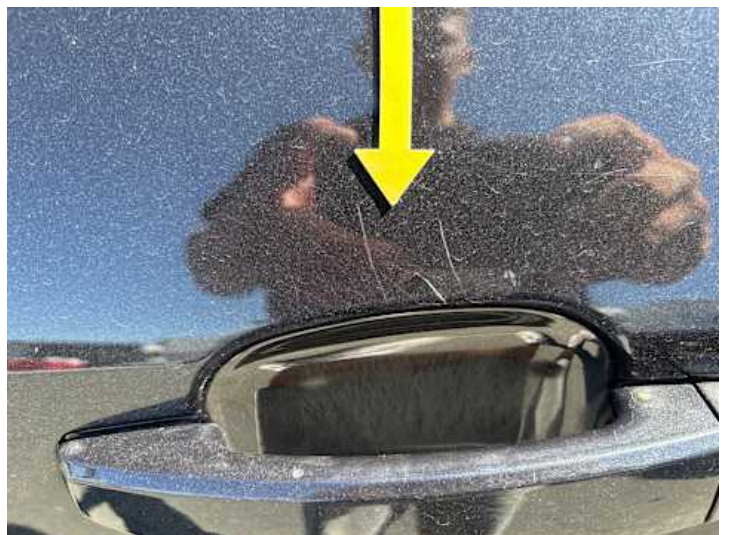
Fahrtür (Kratzer)

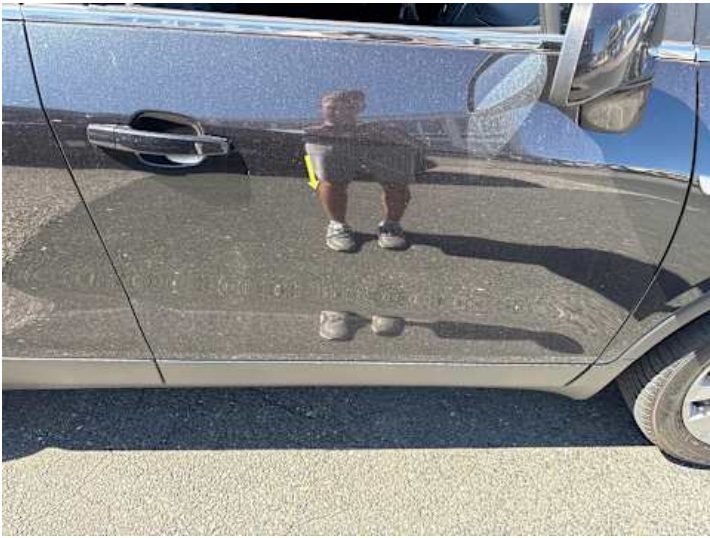
Beifahrertür (Kratzer, Delle)

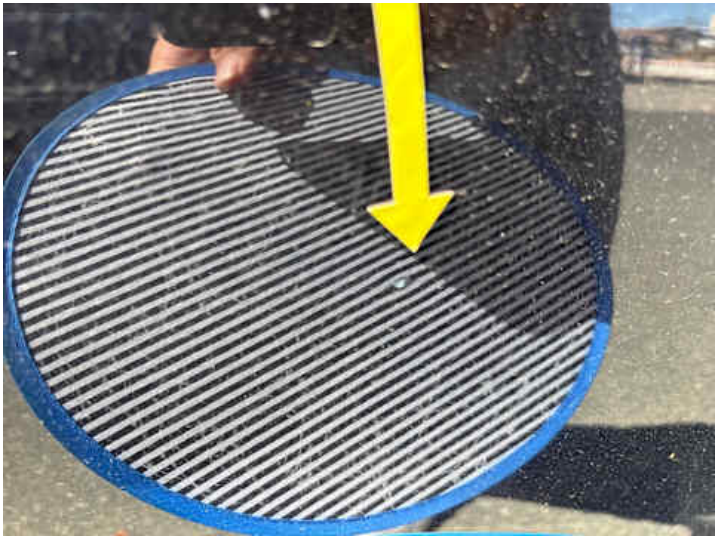
Beifahrertür (Kratzer, Delle)

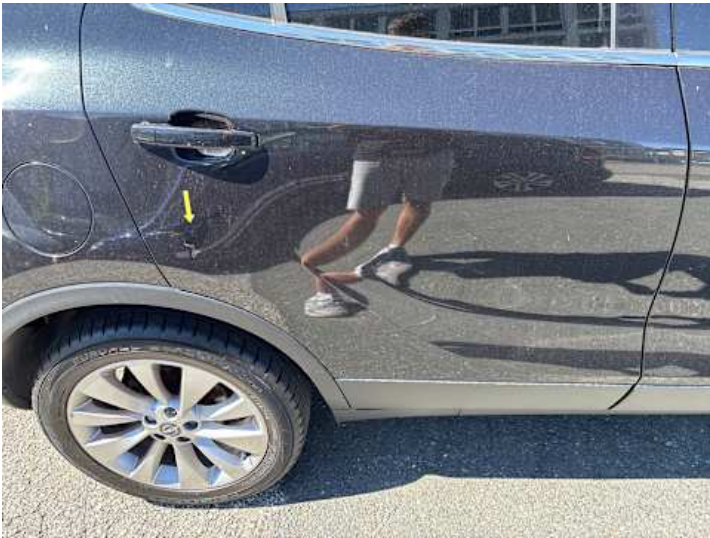
Türe hinten rechts (Kratzer)

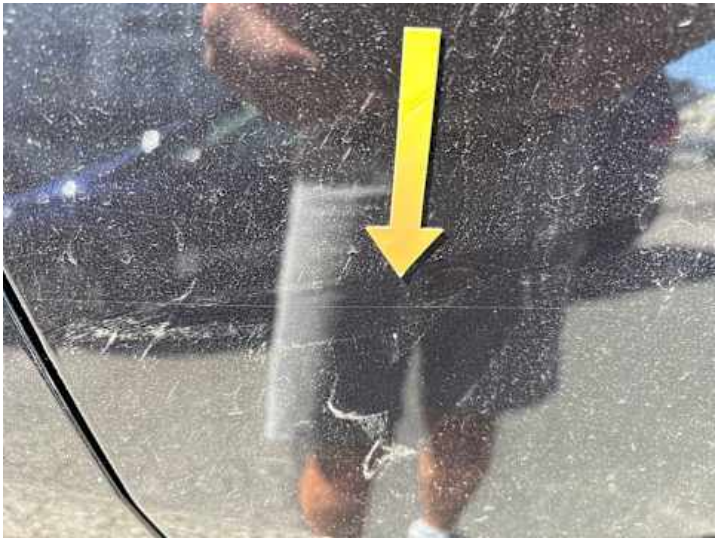
Türe hinten rechts (Kratzer)

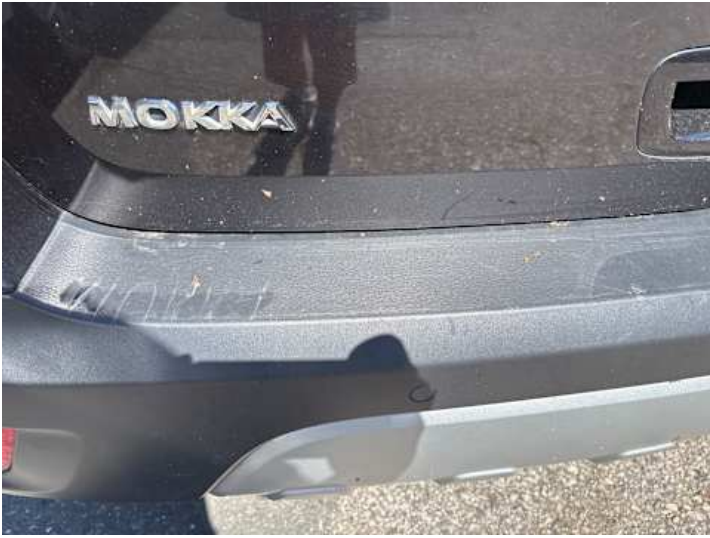
Stoßstange hinten (Kratzer)

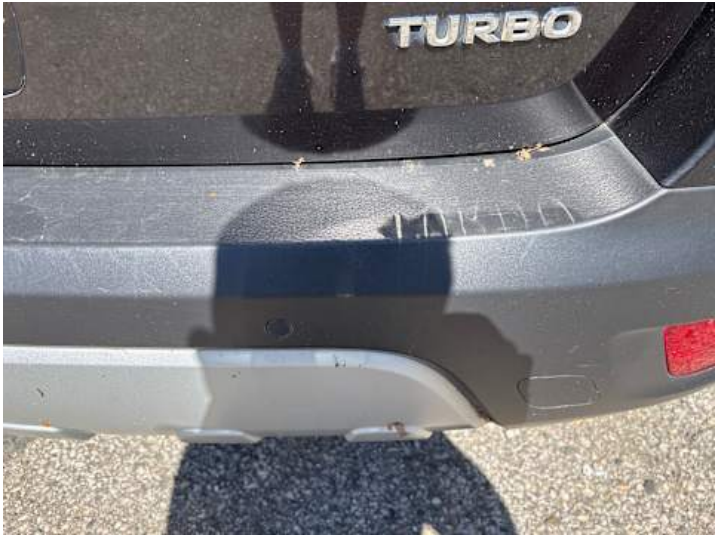
Stoßstange hinten (Kratzer)

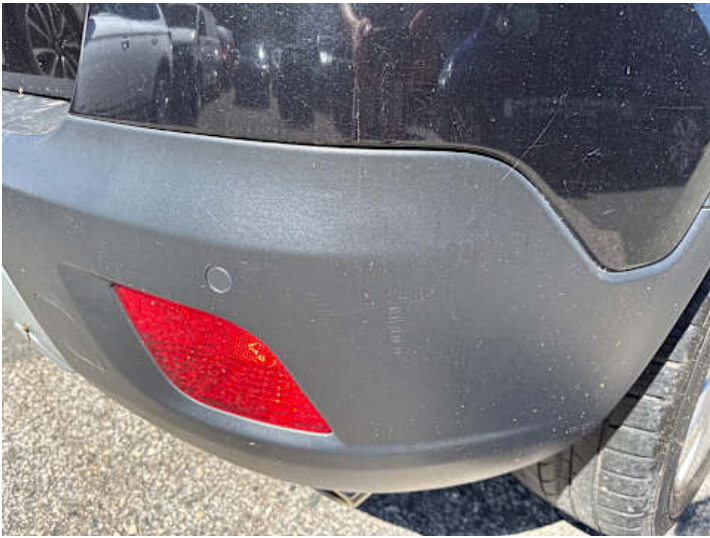
Stoßstange hinten (Kratzer)

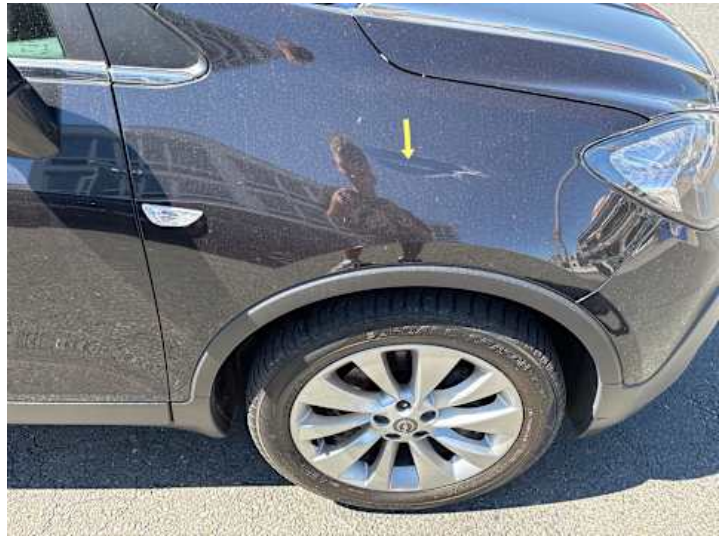
Kotflügel vorne rechts (Kratzer)

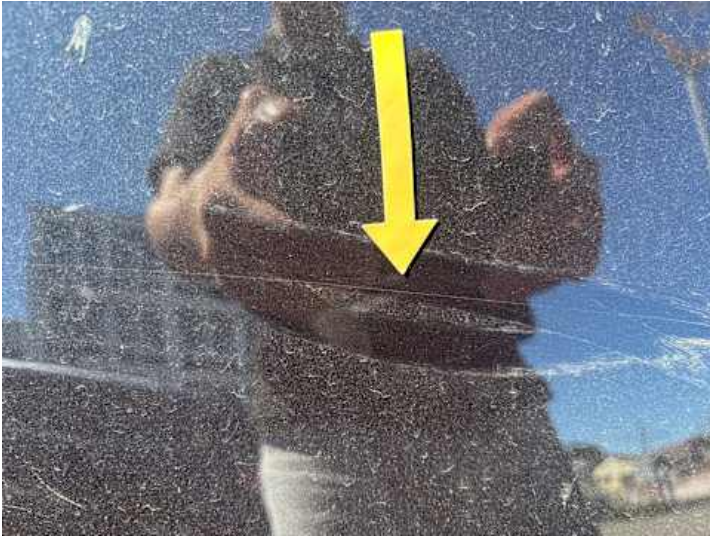
Kotflügel vorne rechts (Kratzer)

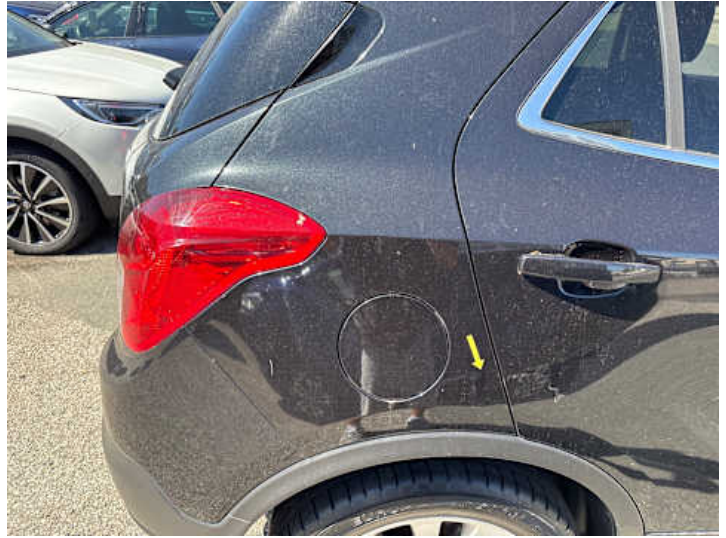
Seitenteil hinten rechts (Kratzer)

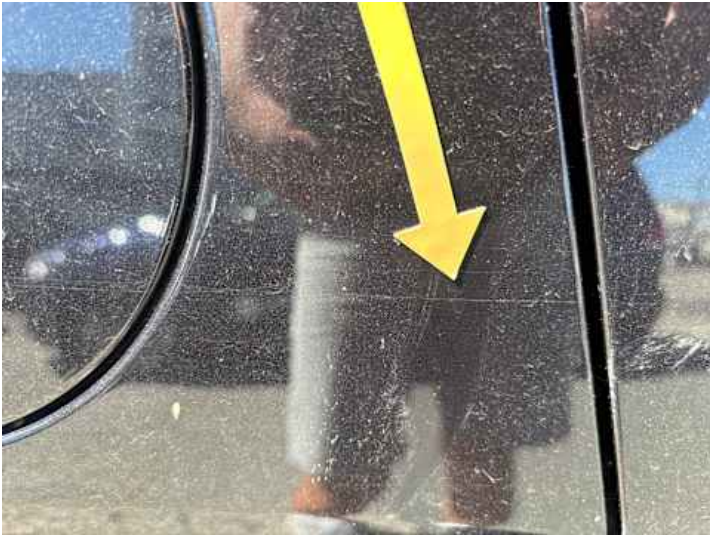
Seitenteil hinten rechts (Kratzer)

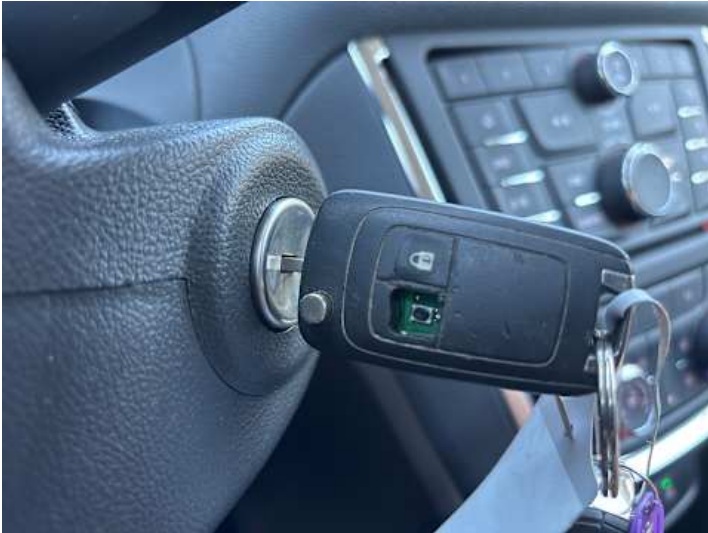
Innenraum (Diverse Schäden)

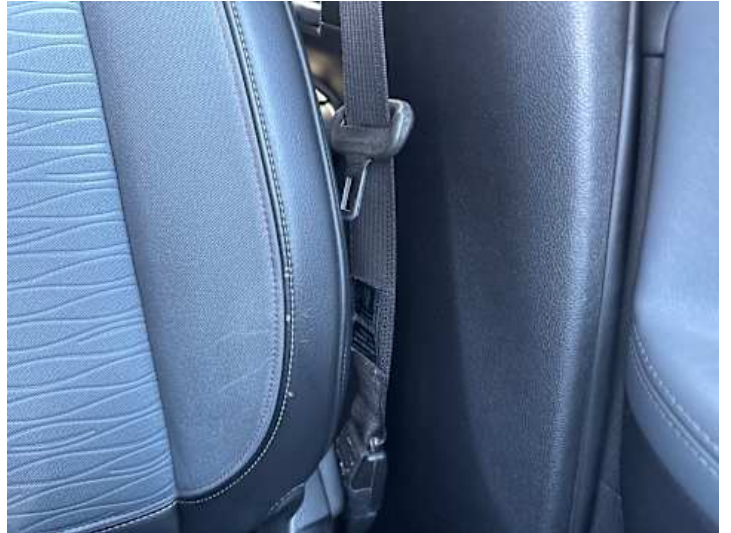
Innenraum (Verschleiß)

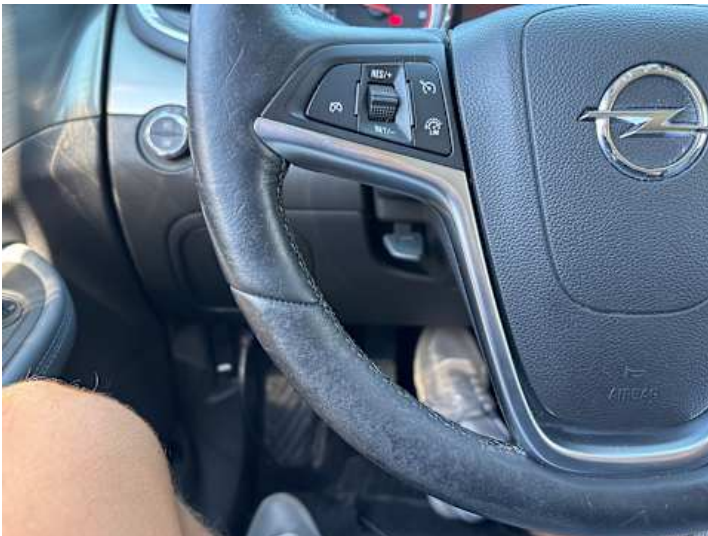
Innenraum (Verschleiß)
