## Audi SQ5

EZ 10/2014 | Geländewagen | Diesel | Automatikgetriebe | 274.329km  
Besteuerung: Differenzbesteuert (§25a UStG)  
Fahrzeugstandort: 22\*\*\*  
Fahrzeug aufgenommen am: 07.08.2026

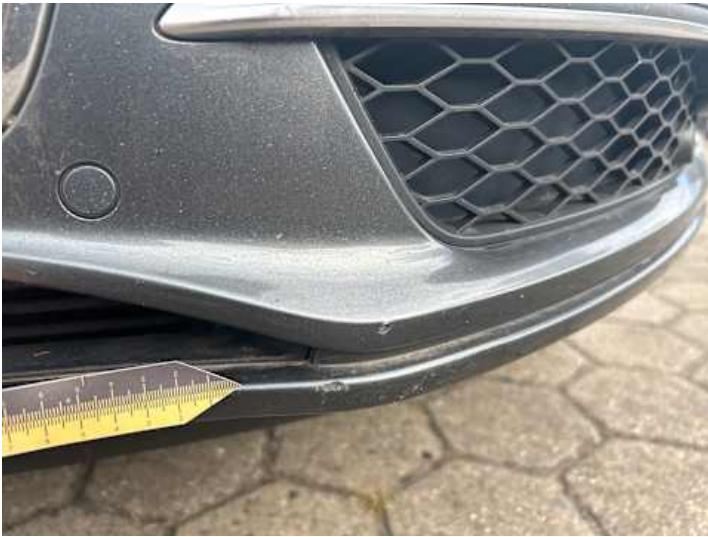
Stoßstange vorne (Kratzer, Steinschlag)

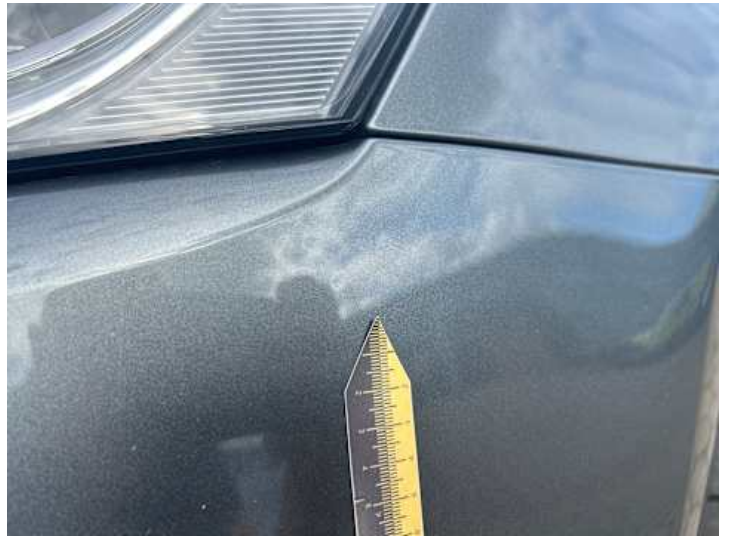
Stoßstange vorne (Unsachgemäß instand gesetzt)

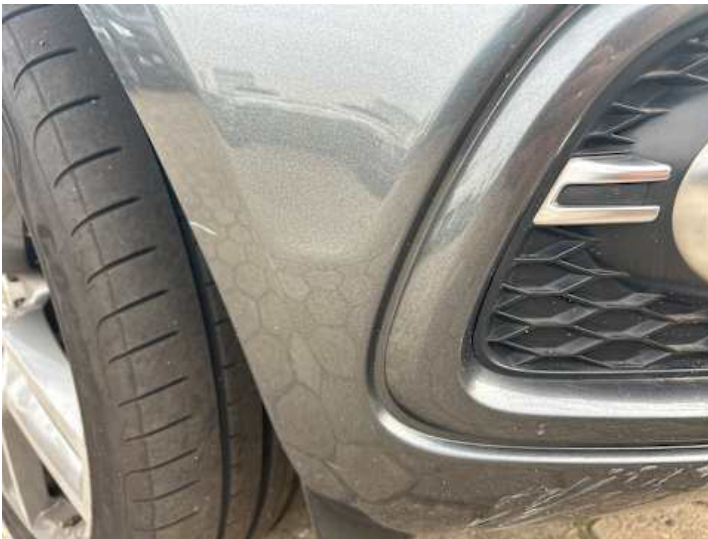
Stoßstange vorne (Lackschaden, Kratzer)

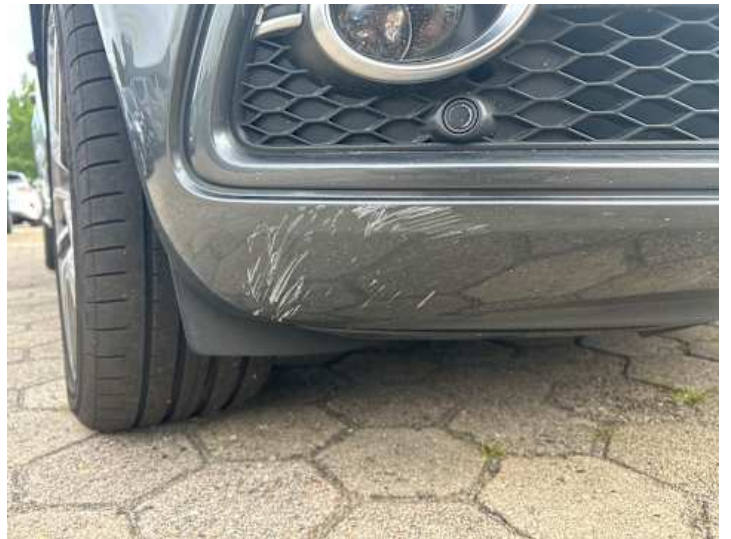
Stoßstange vorne (Lackschaden, Kratzer)

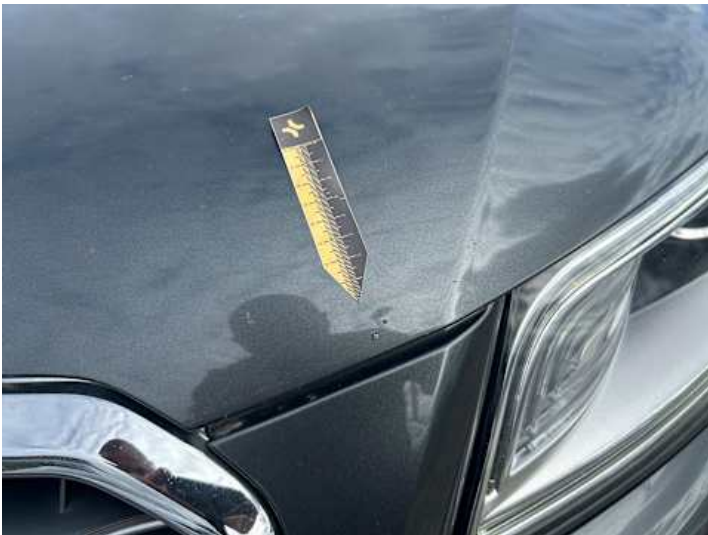
Motorhaube (Steinschlag)

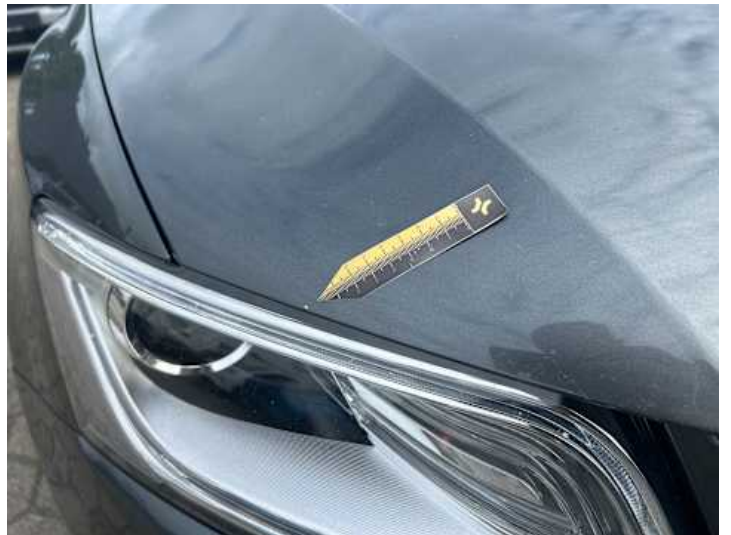
Motorhaube (Steinschlag)

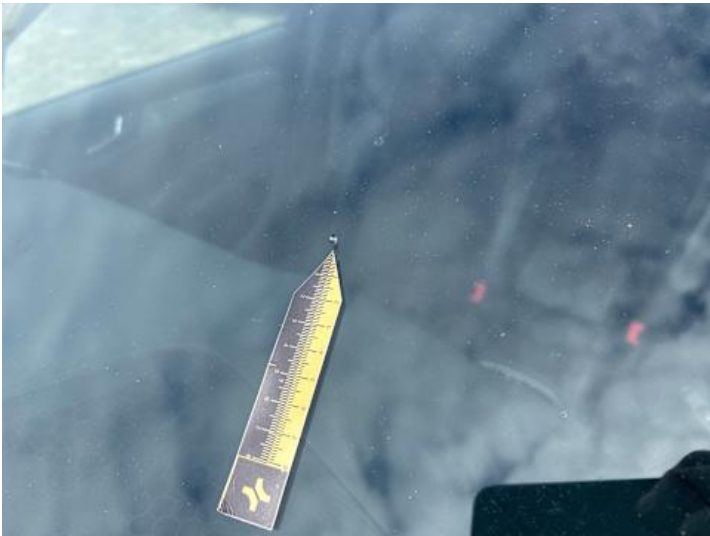
Windschutzscheibe (Steinschlag)

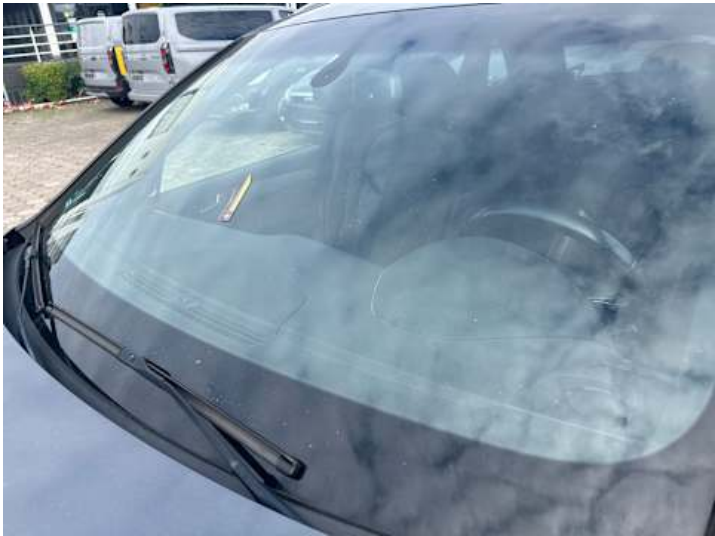
Windschutzscheibe (Steinschlag)

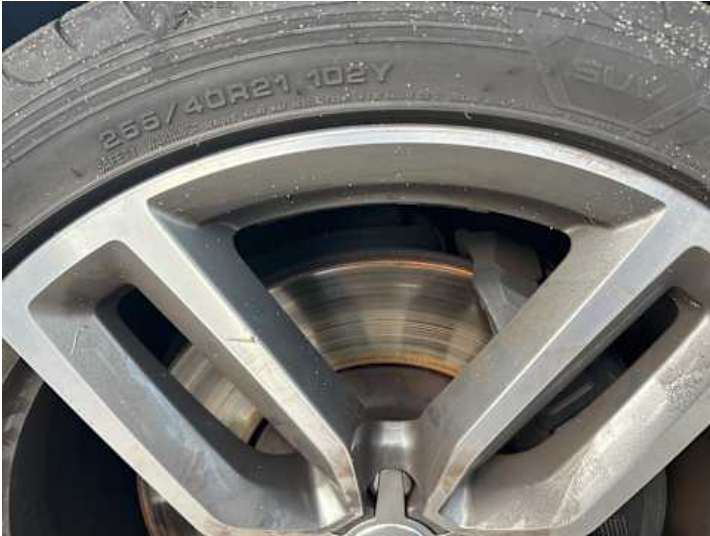
Rad (Kratzer)

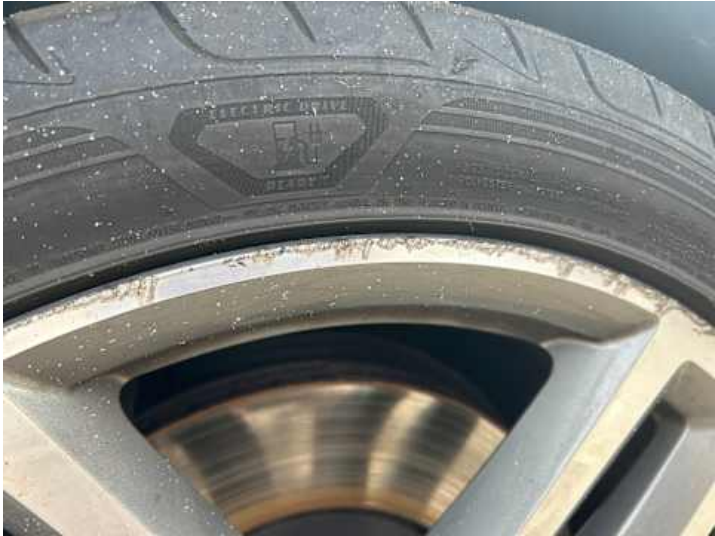
Rad (Kerben, Kratzer)

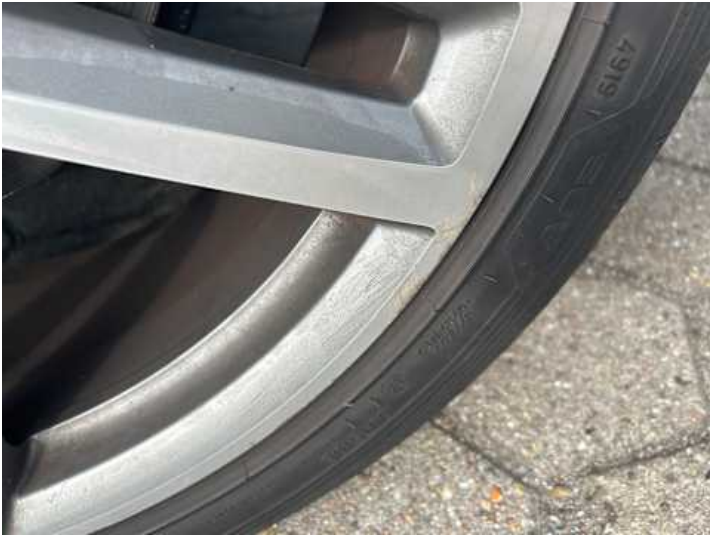
Rad (Kratzer)

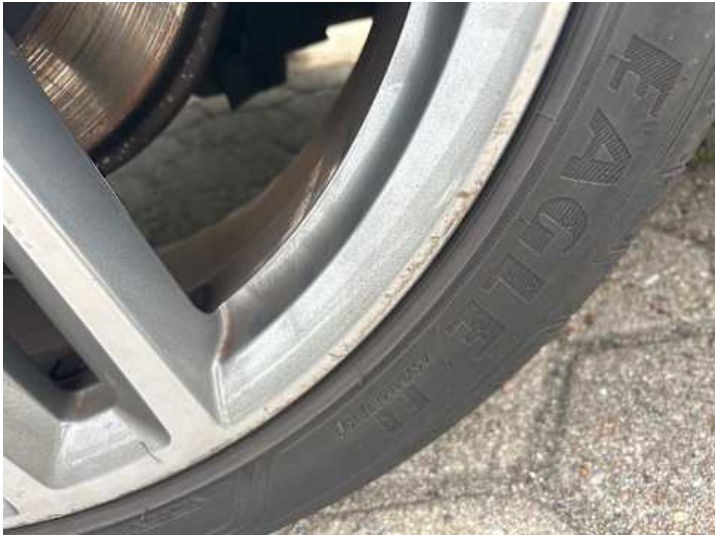
Rad (Kratzer)

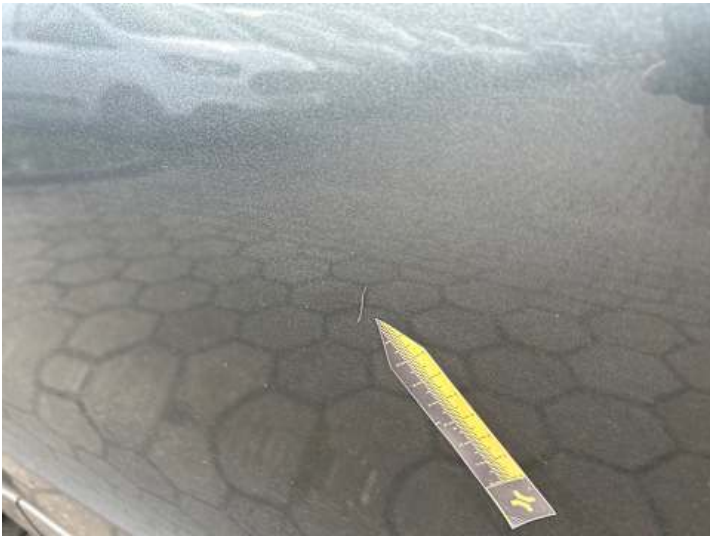
Fahrtür (Kratzer)

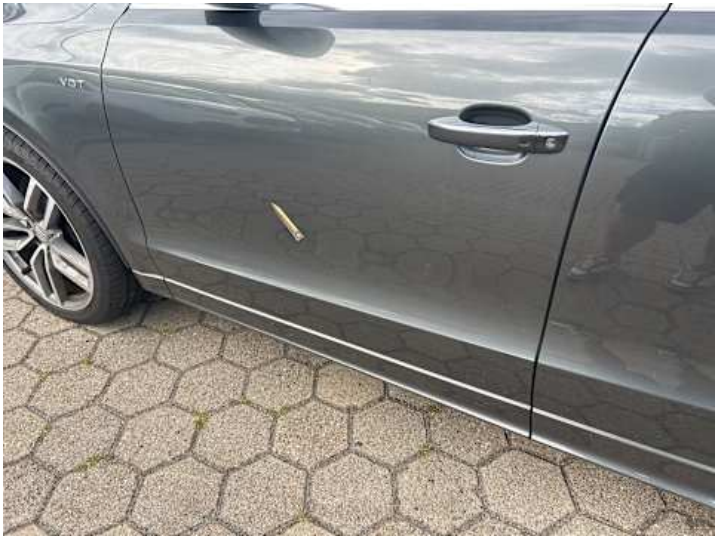
Fahrtür (Kratzer)

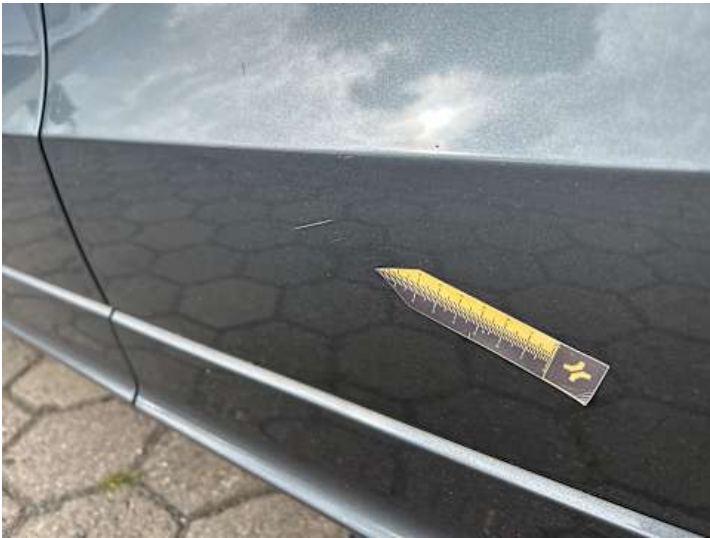
Türe hinten links (Kratzer)

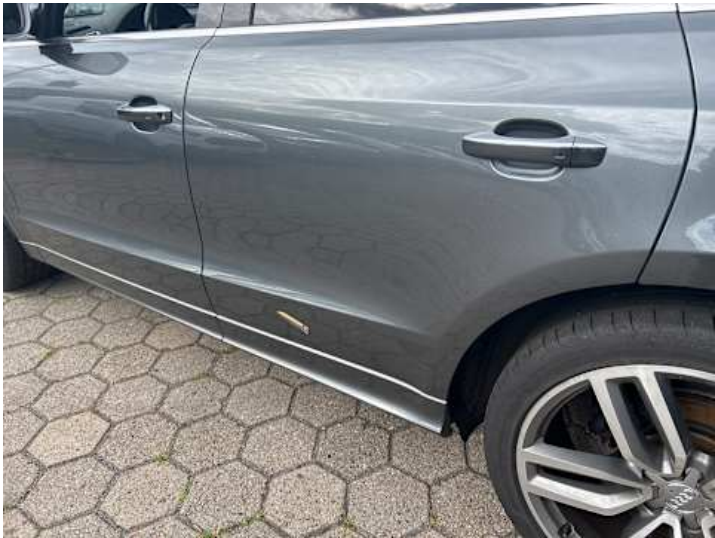
Türe hinten links (Kratzer)

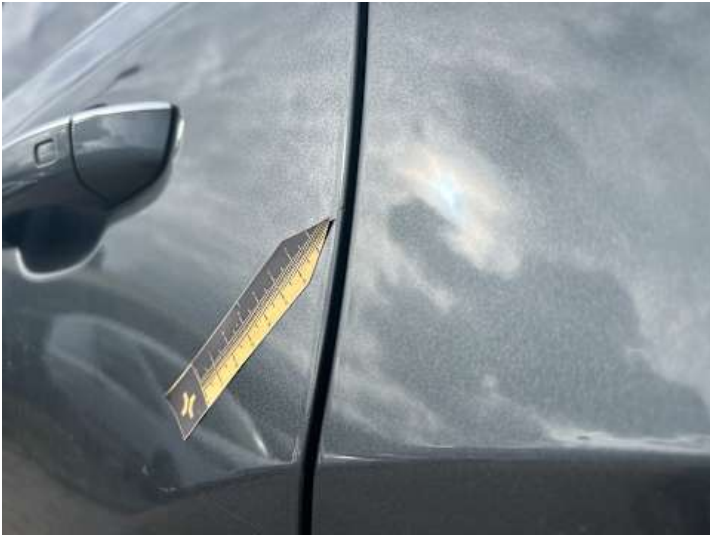
Türe hinten links (Kratzer)

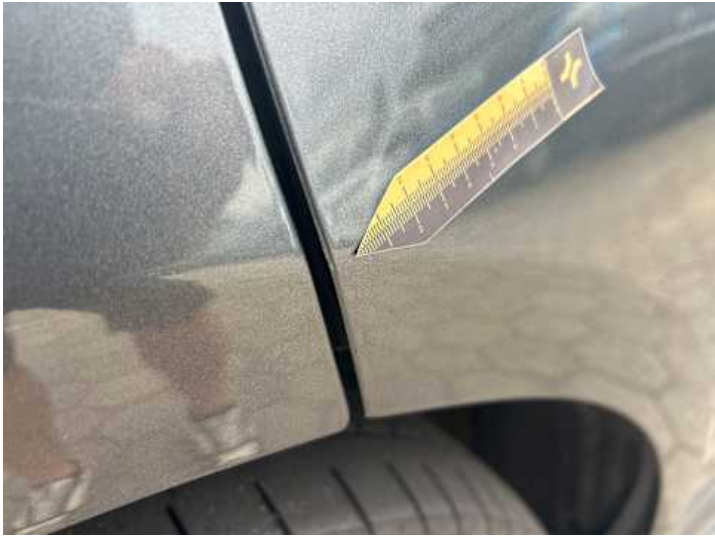
Türe hinten rechts (Kratzer)

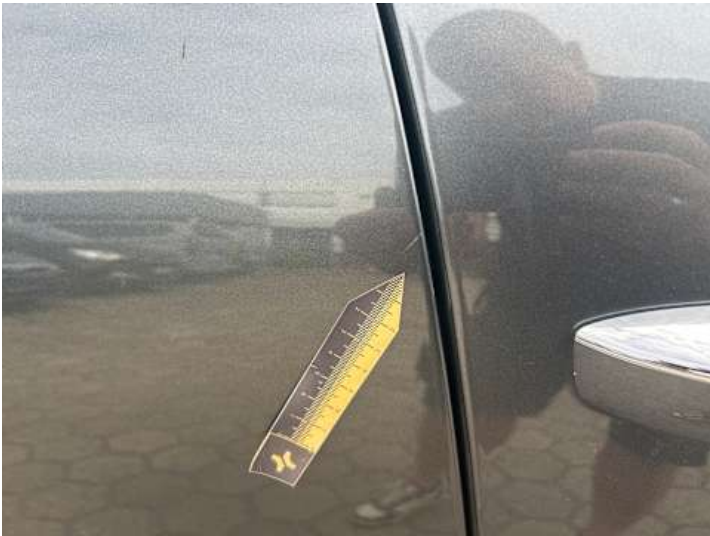
Türe hinten rechts (Kratzer)

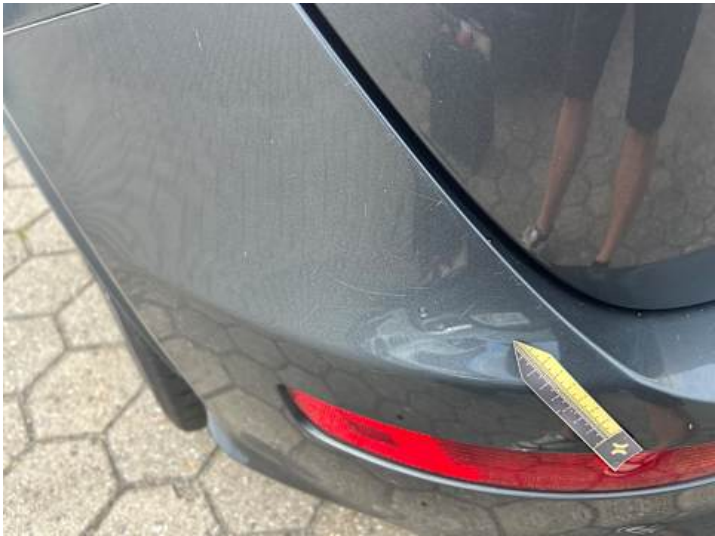
Stoßstange hinten (Kratzer)

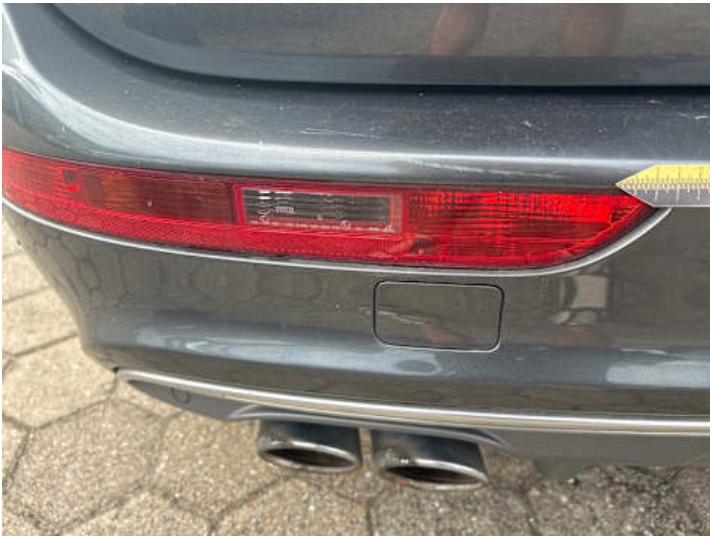
Stoßstange hinten (Kratzer)

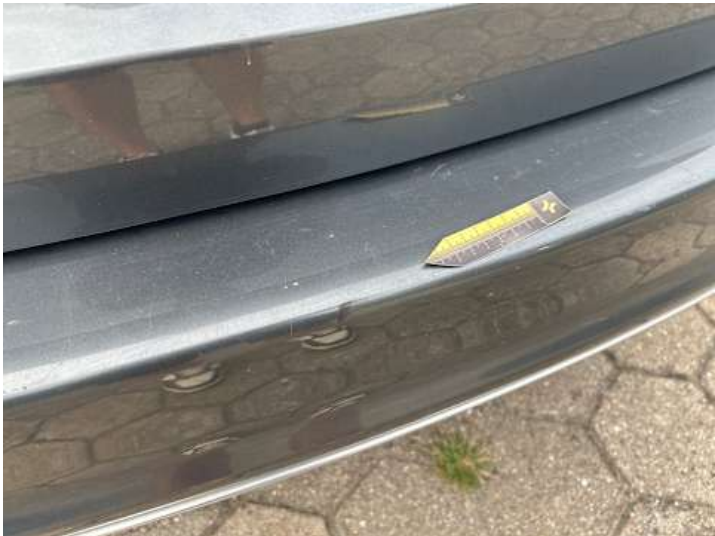
Stoßstange hinten (Kratzer)

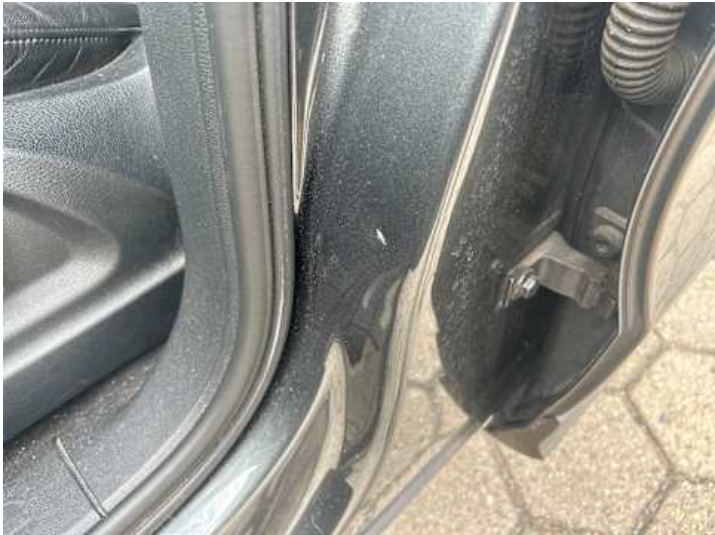
Schweller links (Kratzer, Delle)

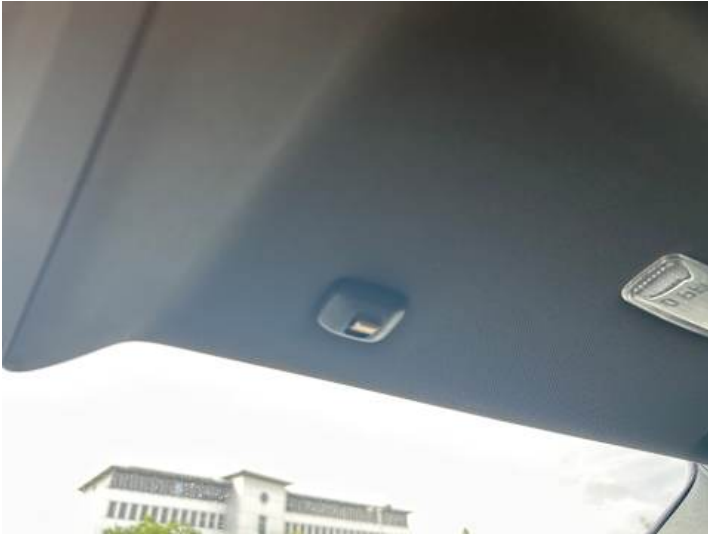
Innenraum (Diverse Schäden)

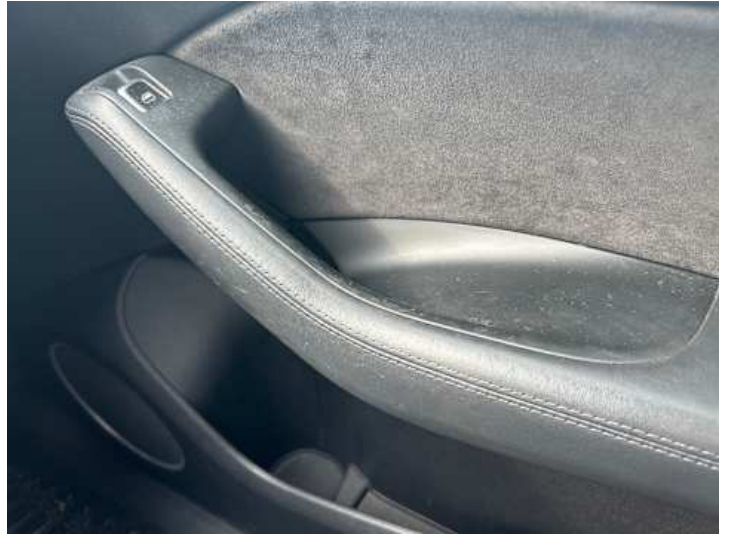
Innenraum (Verschleiß)

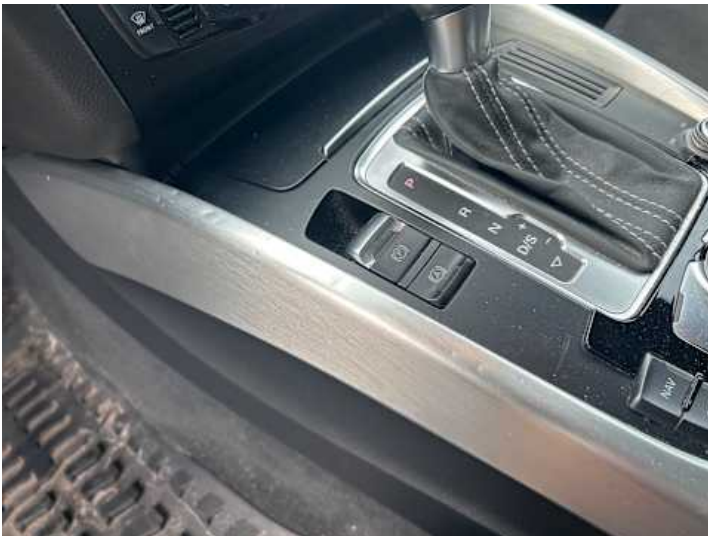
Innenraum (Verschleiß)

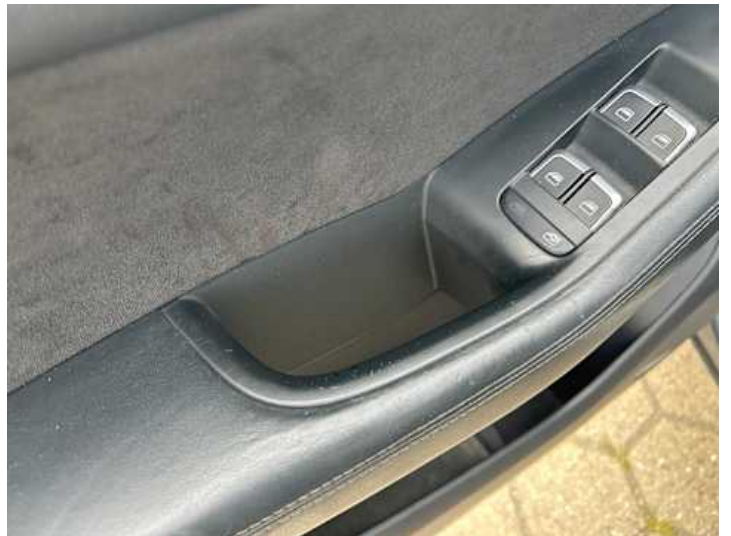
Innenraum (Verschleiß)

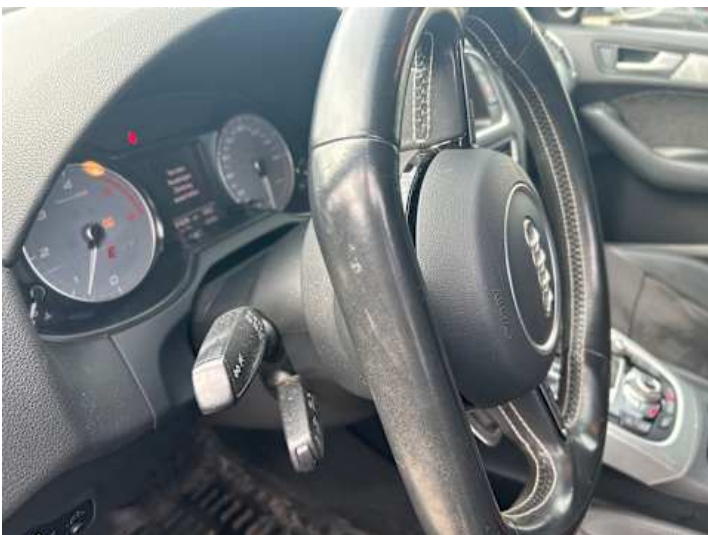
Innenraum (Verschleiß)

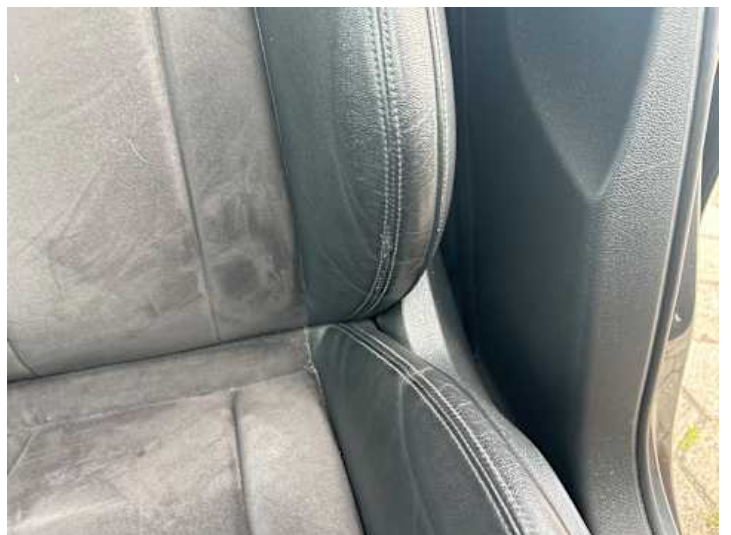
Innenraum (Verschleiß)

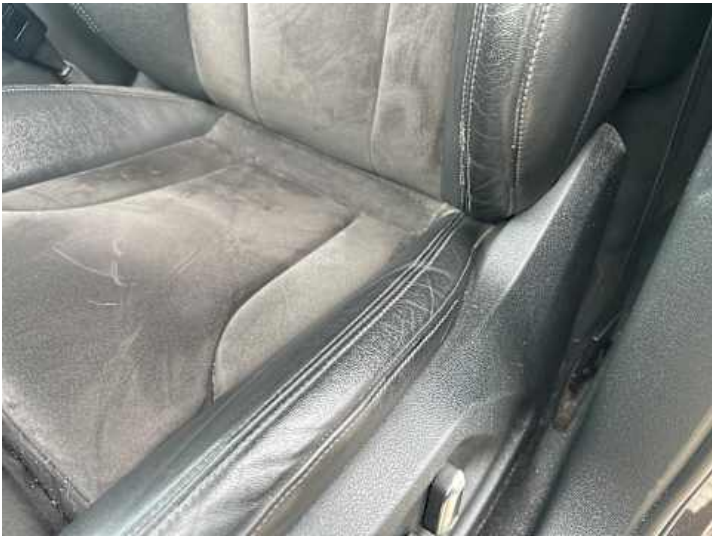
Innenraum (Verschleiß)
