## BMW 116 i

EZ 03/2012 | Limousine | Benzin | Schaltgetriebe | 135.341km  
Besteuerung: Differenzbesteuert (§25a UStG)  
Fahrzeugstandort: 26\*\*\*  
Fahrzeug aufgenommen am: 27.07.2026

# Hinweise zum Zustandsbericht

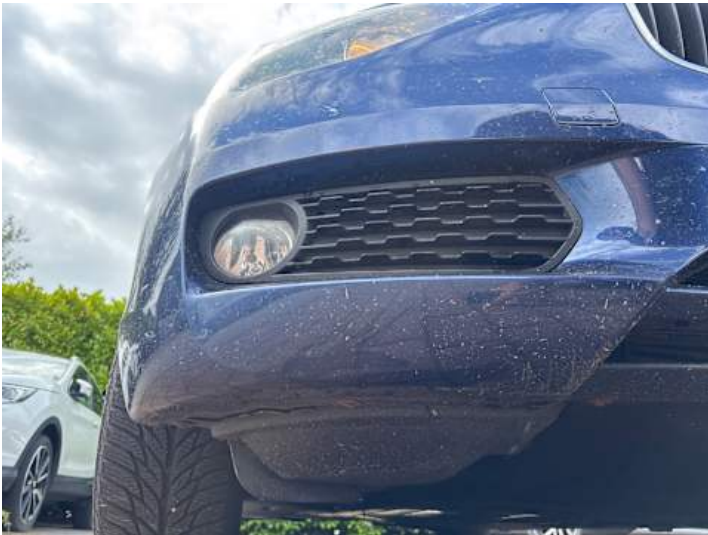
Stoßstange vorne (Kratzer)

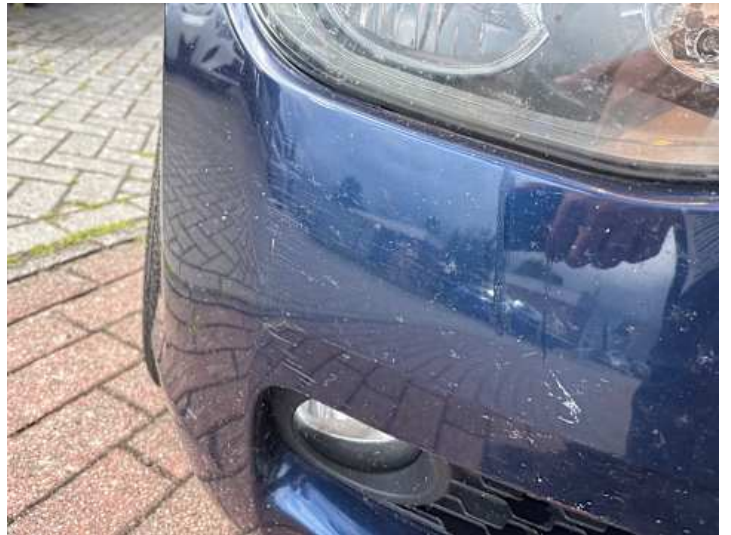
Stoßstange vorne (Kratzer)

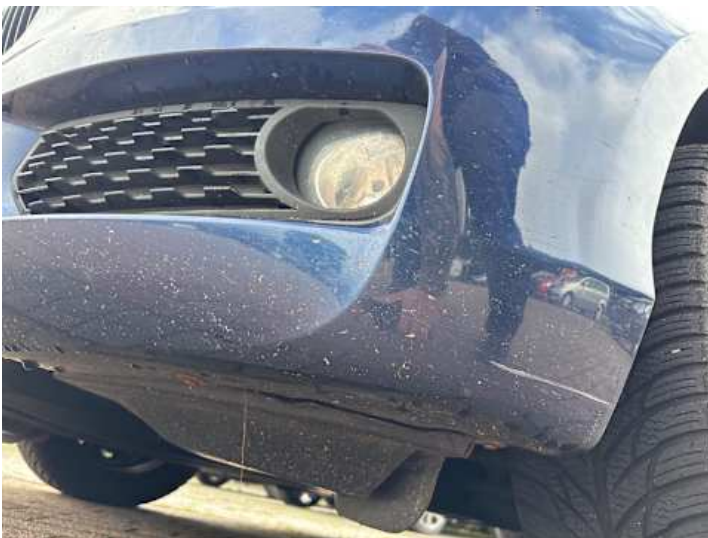
Stoßstange vorne (Kratzer)

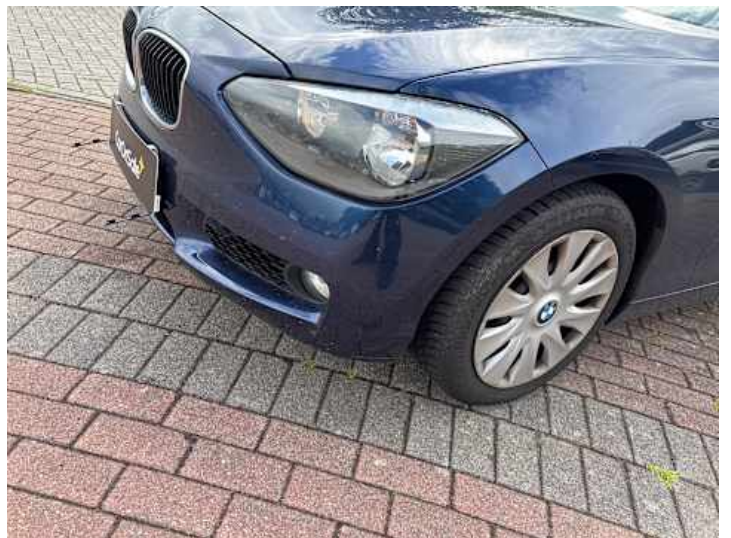
Stoßstange vorne (Kratzer)

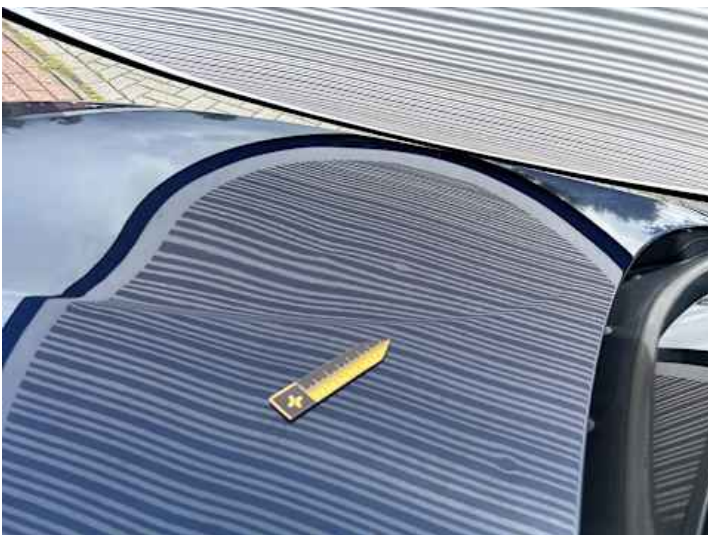
Motorhaube (Delle)

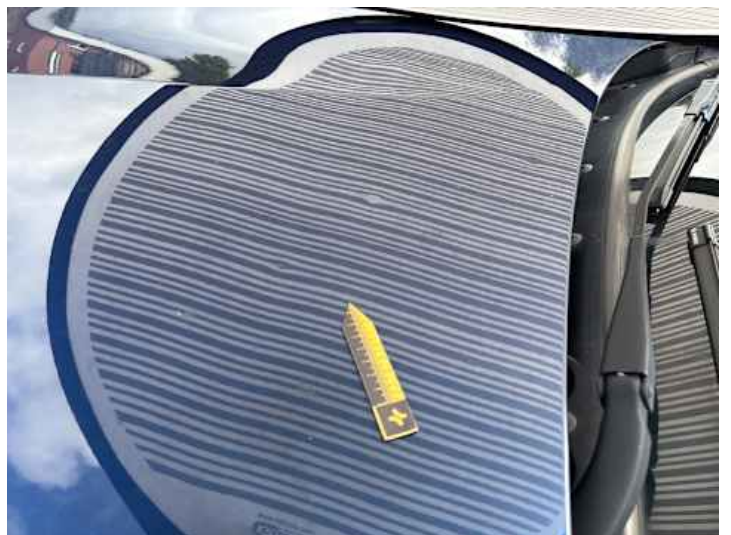
Motorhaube (Delle)

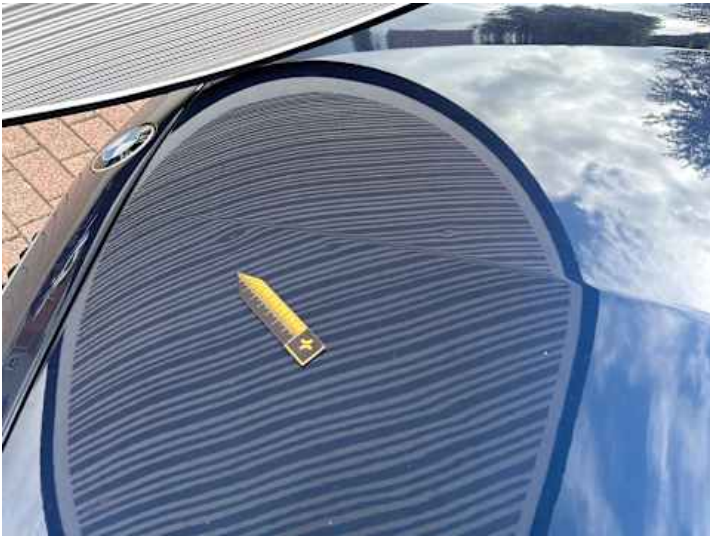
Motorhaube (Delle)

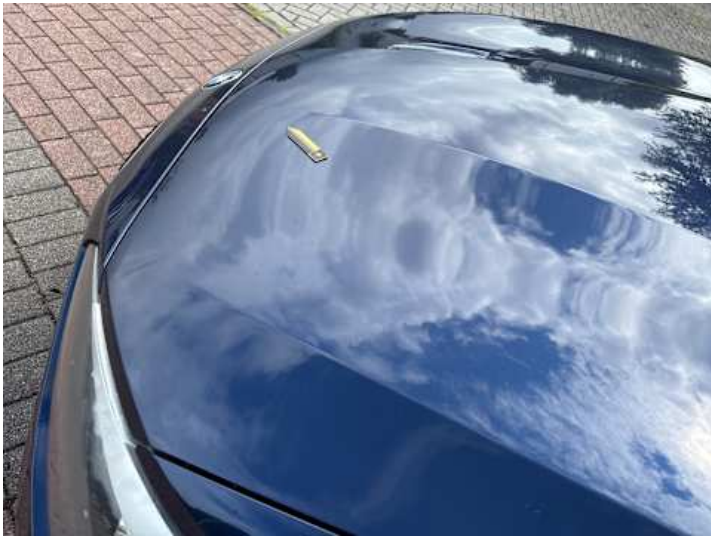
Motorhaube (Delle)

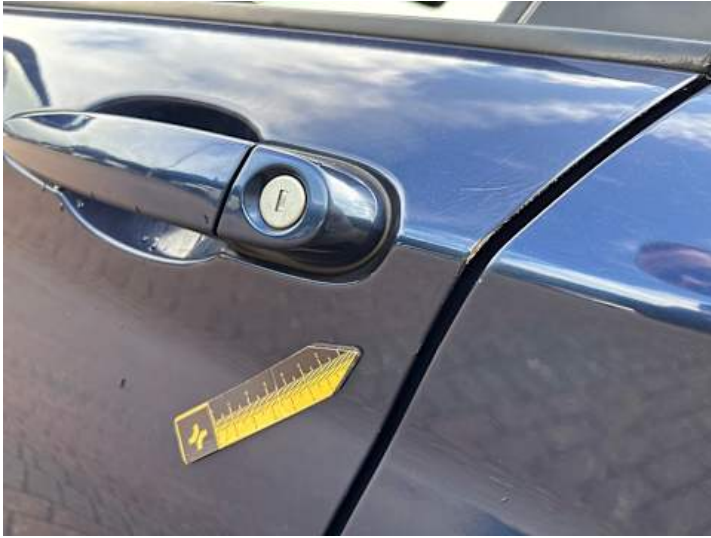
Fahrtür (Kratzer)

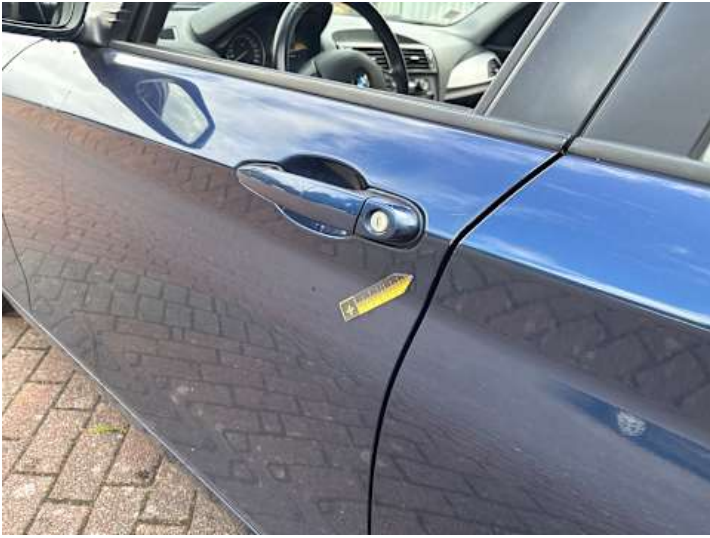
Fahrtür (Kratzer)

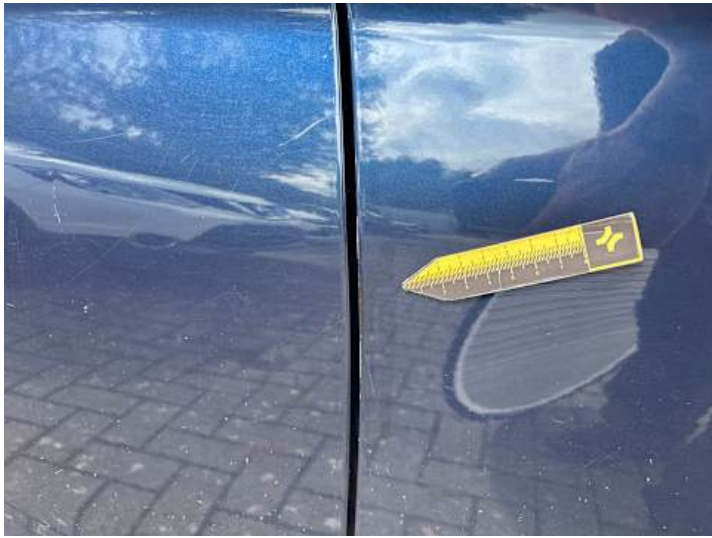
Beifahrertür (Kratzer)

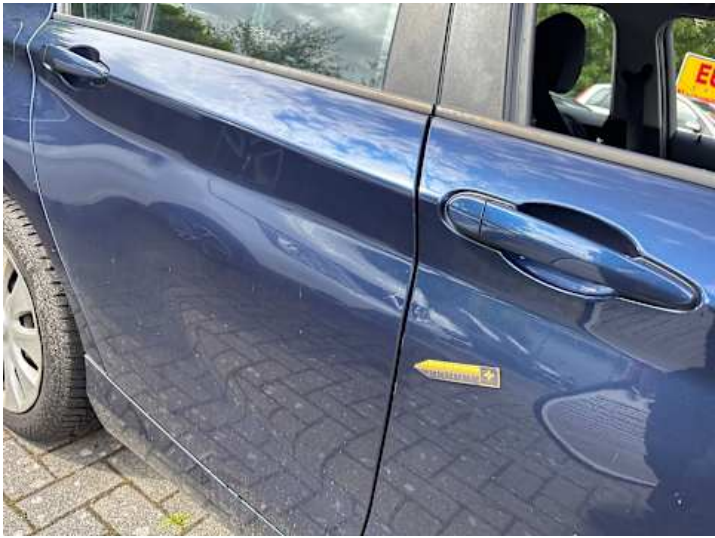
Beifahrertür (Kratzer)

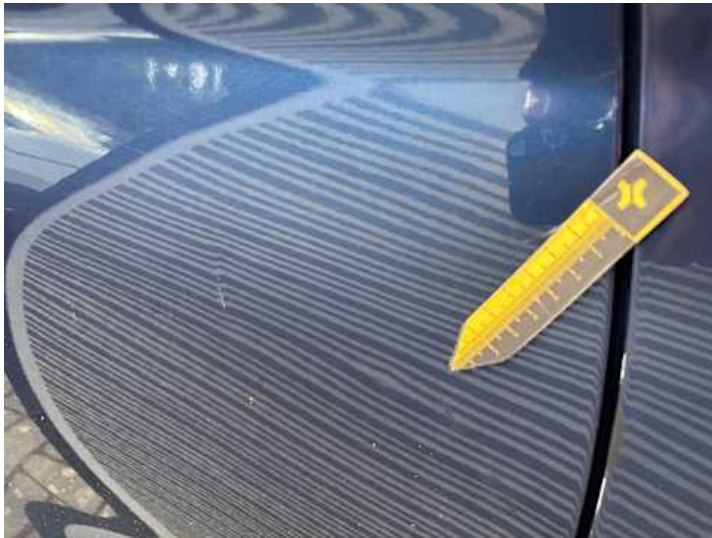
Türe hinten rechts (Delle)

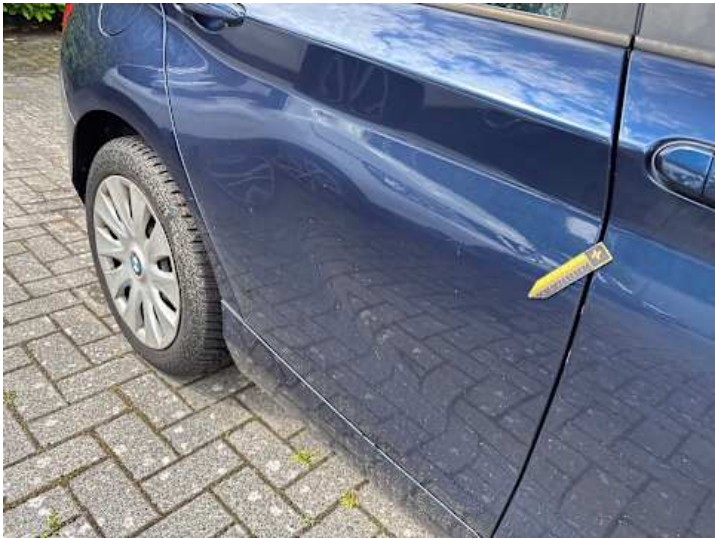
Türe hinten rechts (Delle)

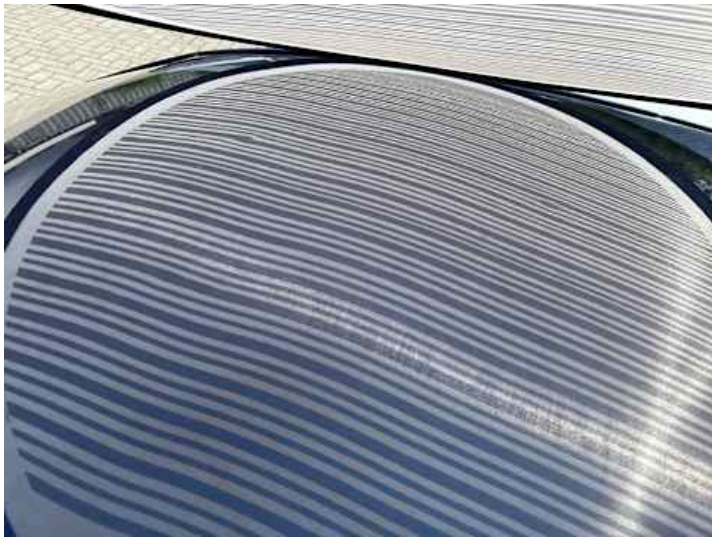
Dach (Delle)

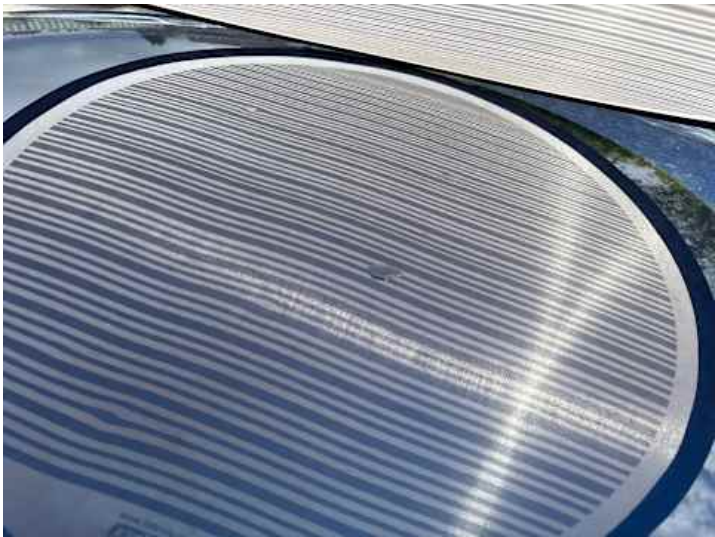
Dach (Delle)

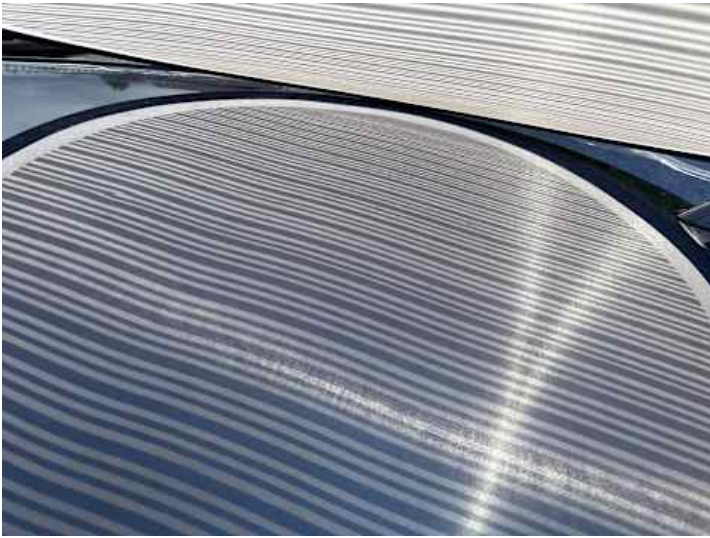
Dach (Delle)

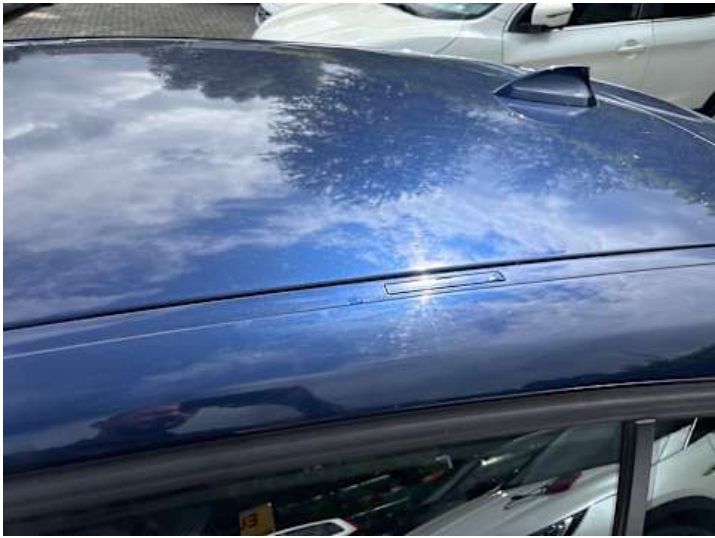
Dach (Delle)

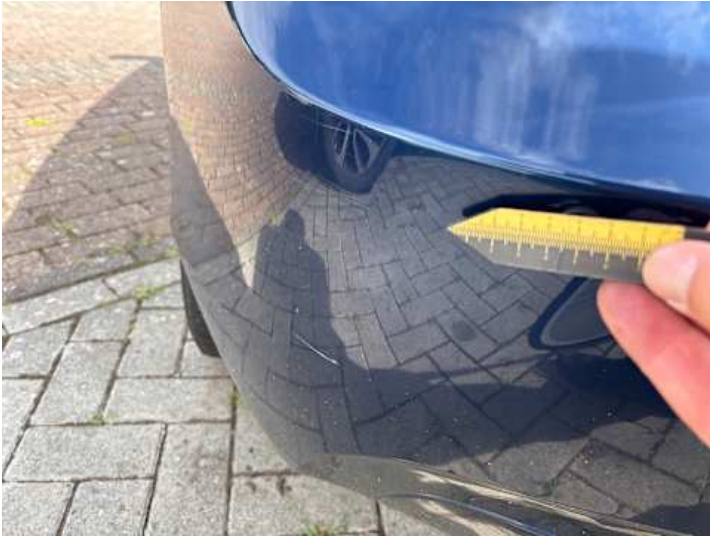
Stoßstange hinten (Kratzer)

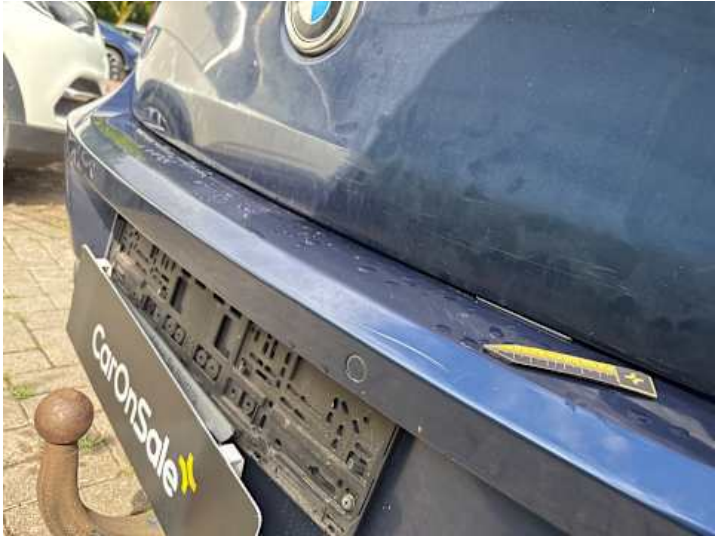
Stoßstange hinten (Kratzer)

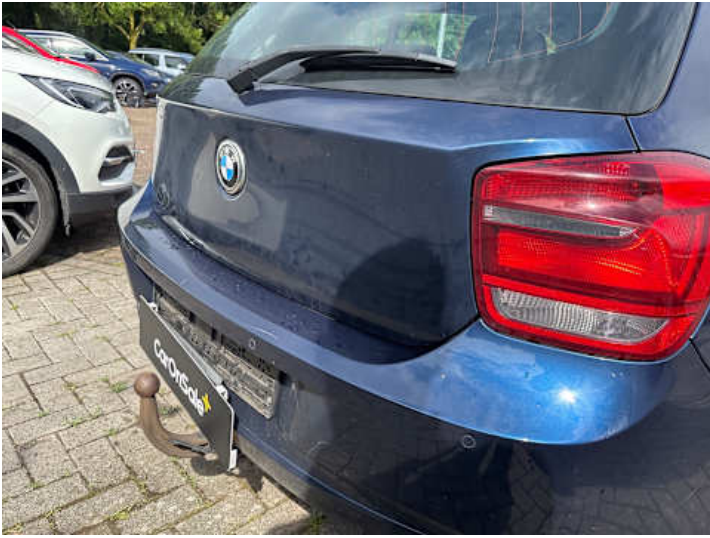
Stoßstange hinten (Kratzer)

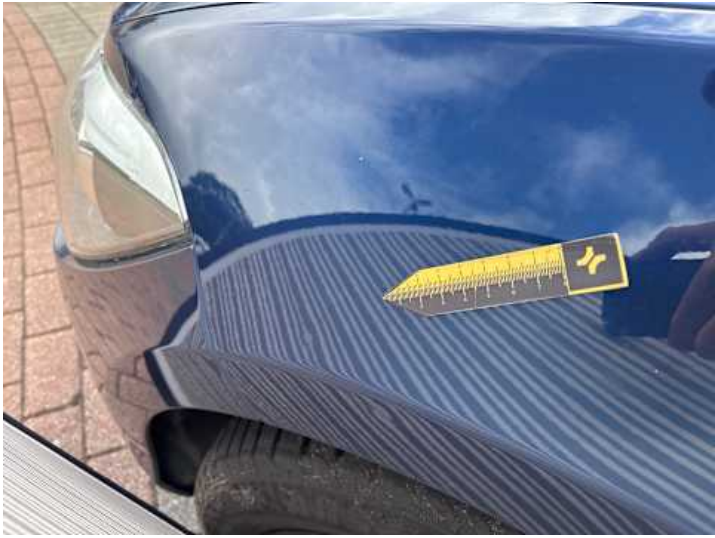
Kotflügel vorne links (Delle)

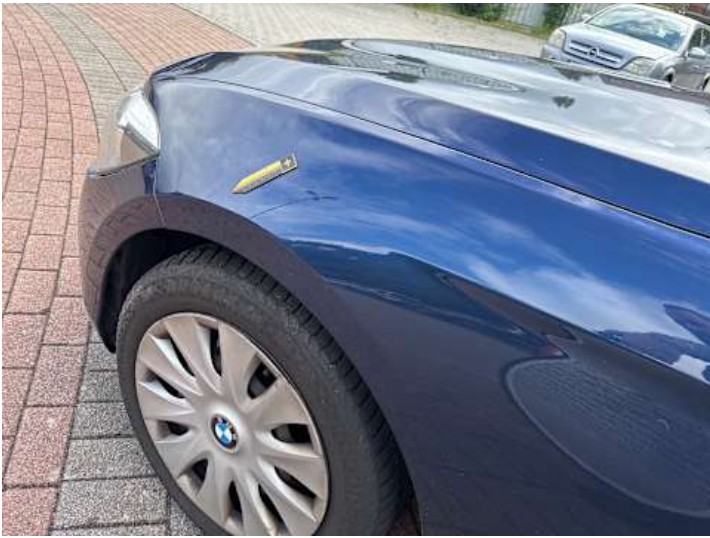
Kotflügel vorne links (Delle)

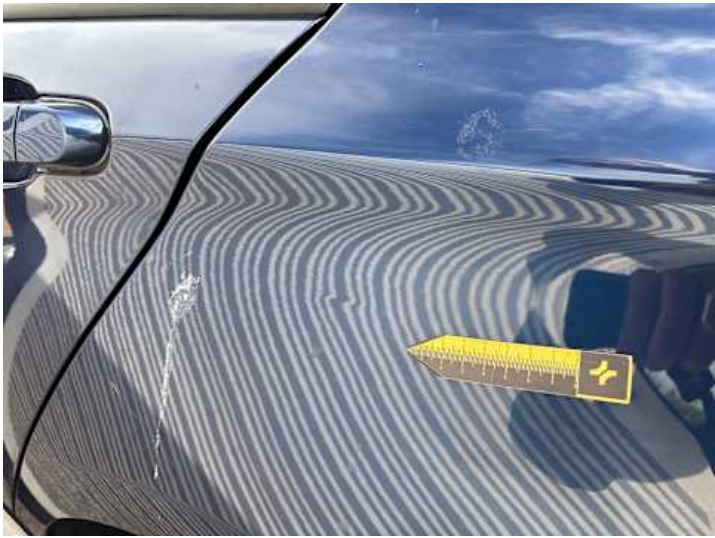
| Fahrzeugteil | Lackschichtdicke (in µm) | Fahrzeugteil | Lackschichtdicke (in µm) |
|---|---|---|---|
| Seitenteil hinten links | 950 | Seitenteil hinten rechts | 110 |

Seitenteil hinten links (Delle)

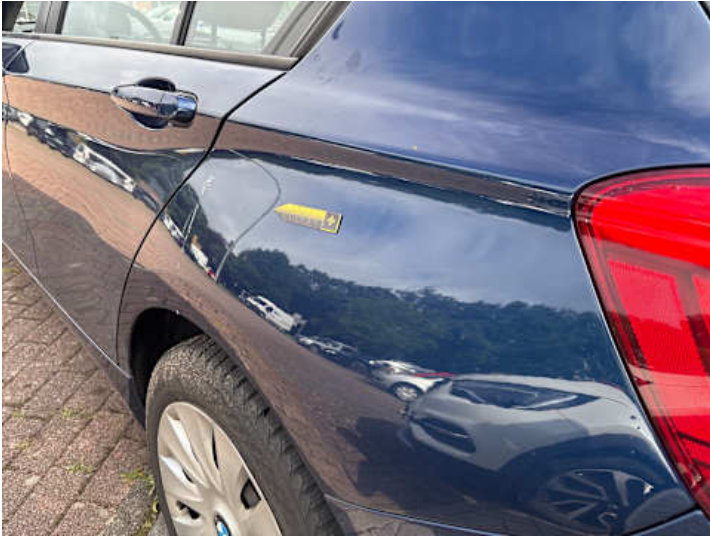
Seitenteil hinten links (Delle)

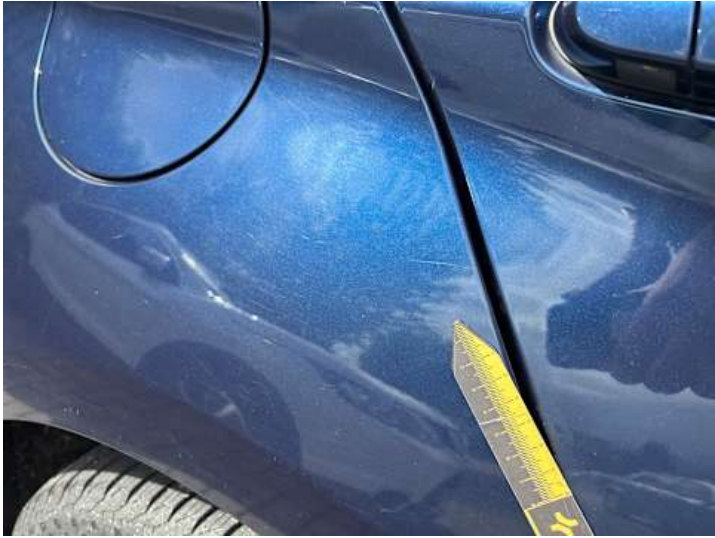
Seitenteil hinten rechts (Kratzer)

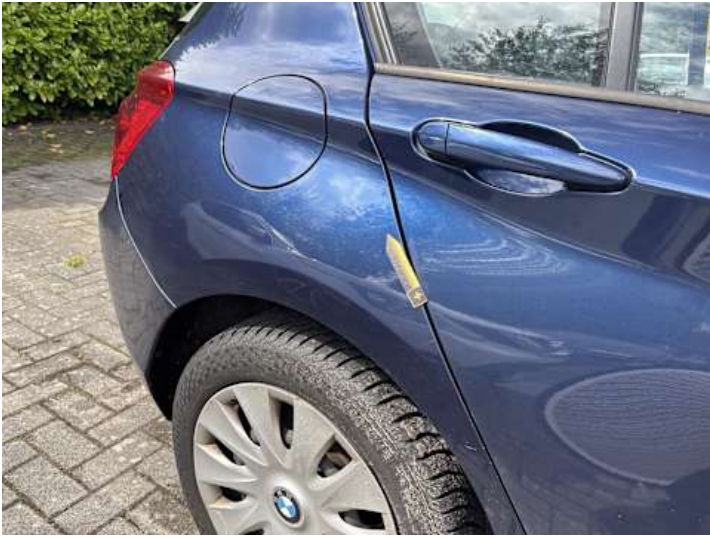
Seitenteil hinten rechts (Kratzer)

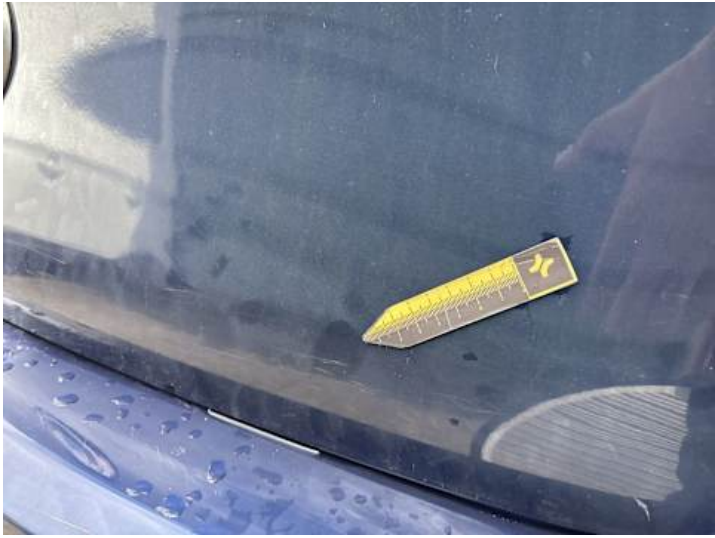
Heckklappe (Kratzer)

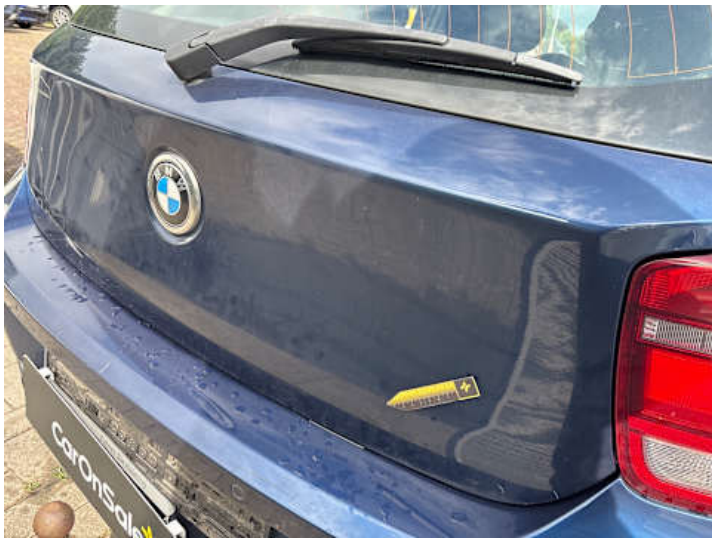
Heckklappe (Kratzer)

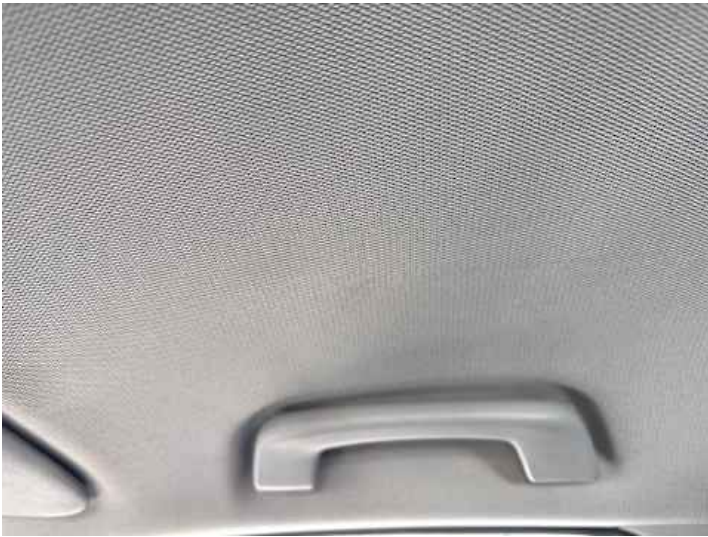
Innenraum (Diverse Schäden)

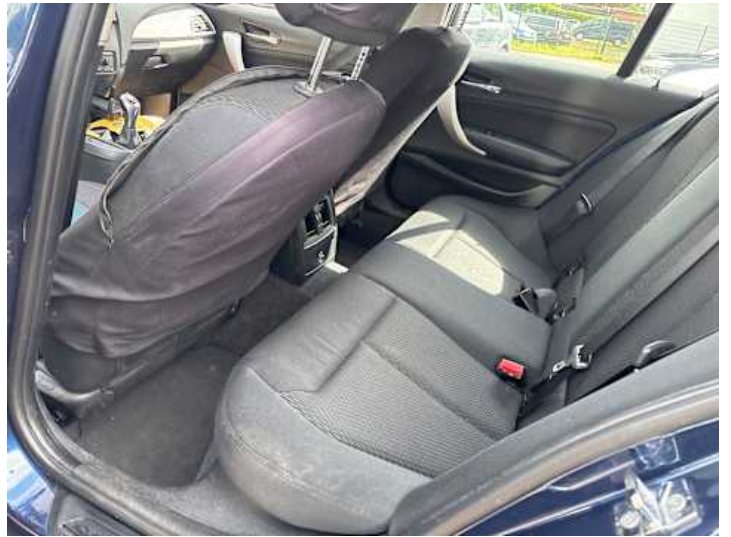
Innenraum (Verschmutzung)

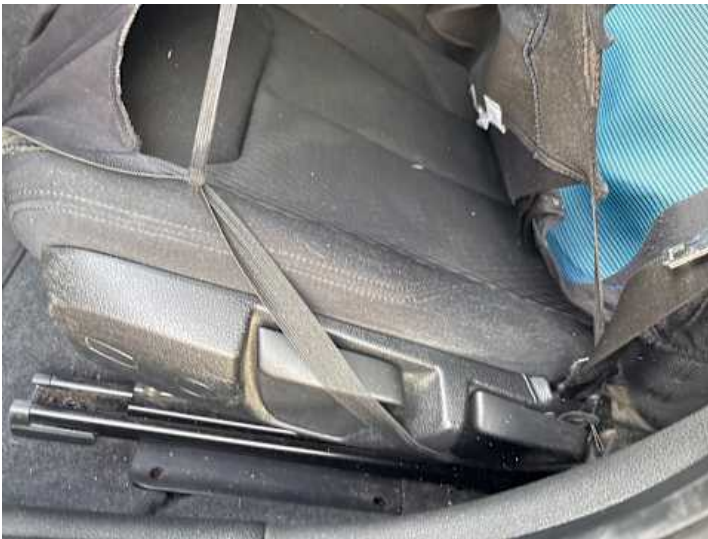
Innenraum (Verschmutzung)

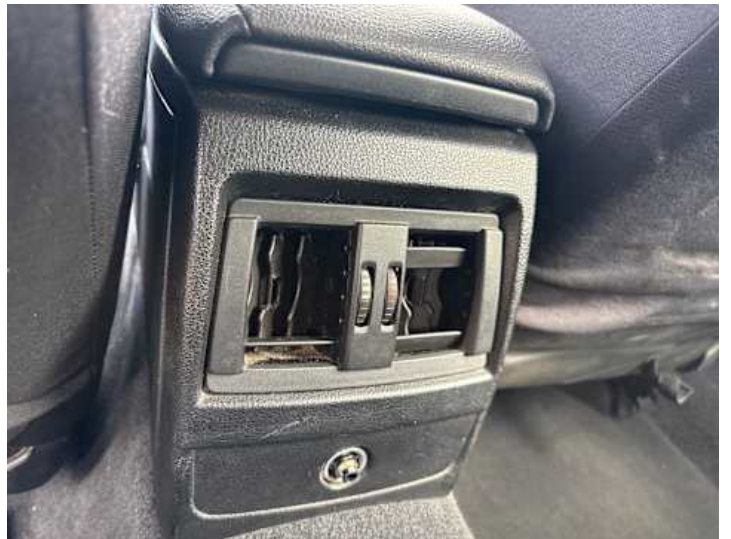
Innenraum (Riss/Bruch)

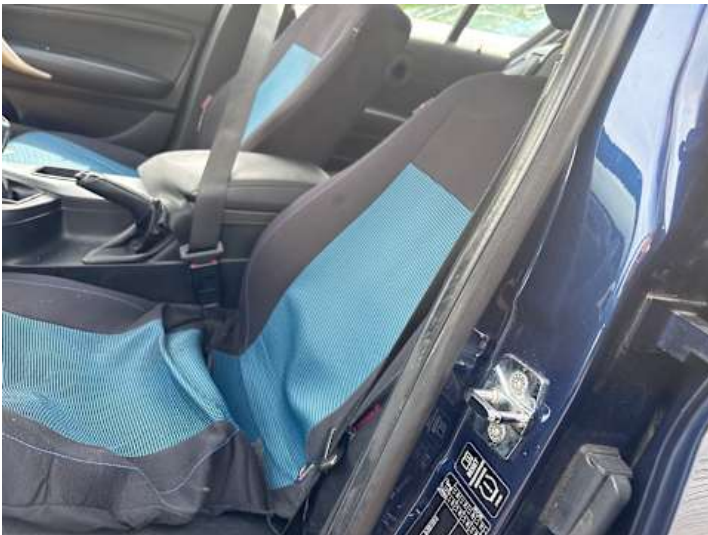
Innenraum (Verschleiß)
