## Toyota RAV4 Basis

EZ 03/1996 | Geländewagen | Benzin | Automatikgetriebe | 109.315km  
Besteuerung: Differenzbesteuert (§25a UStG)  
Fahrzeugstandort: 48\*\*\*  
Fahrzeug aufgenommen am: 05.08.2026

# Hinweise zum Zustandsbericht

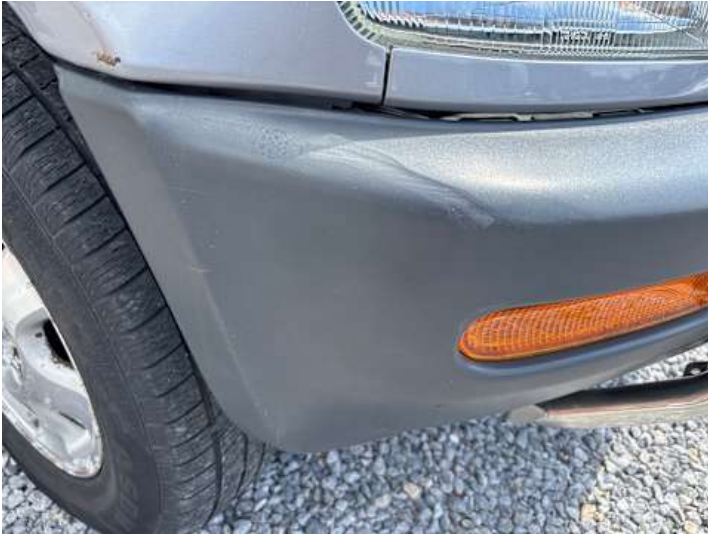
Stoßstange vorne (Kratzer)

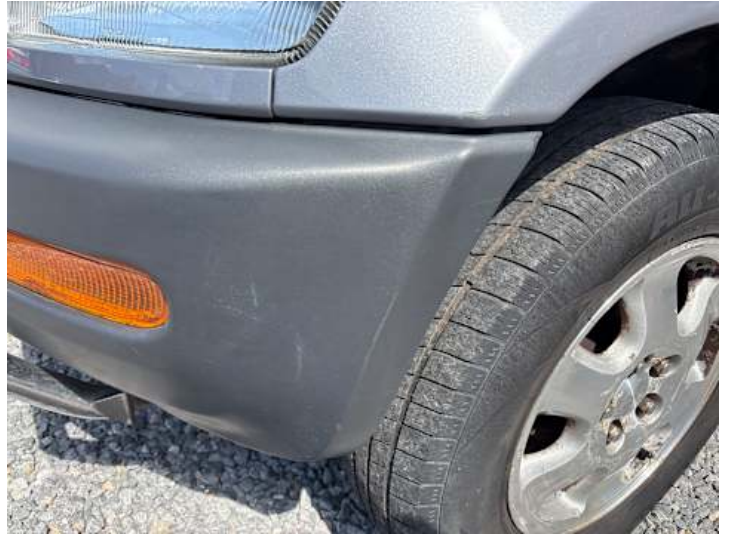
Stoßstange vorne (Kratzer)

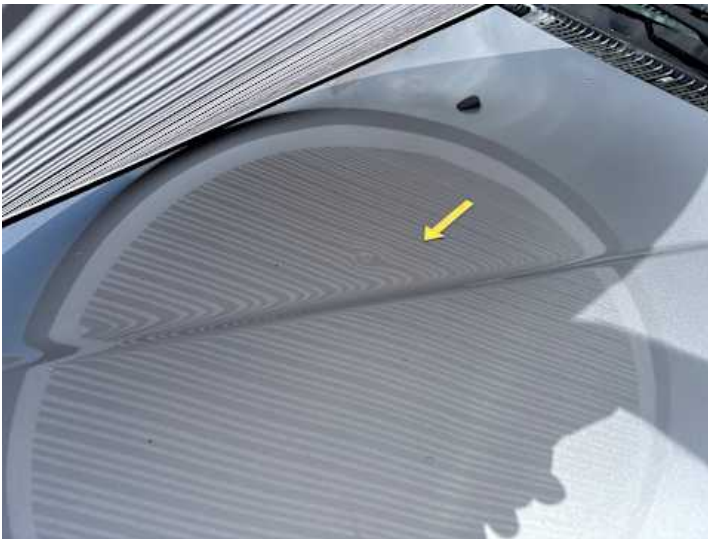
Motorhaube (Delle)

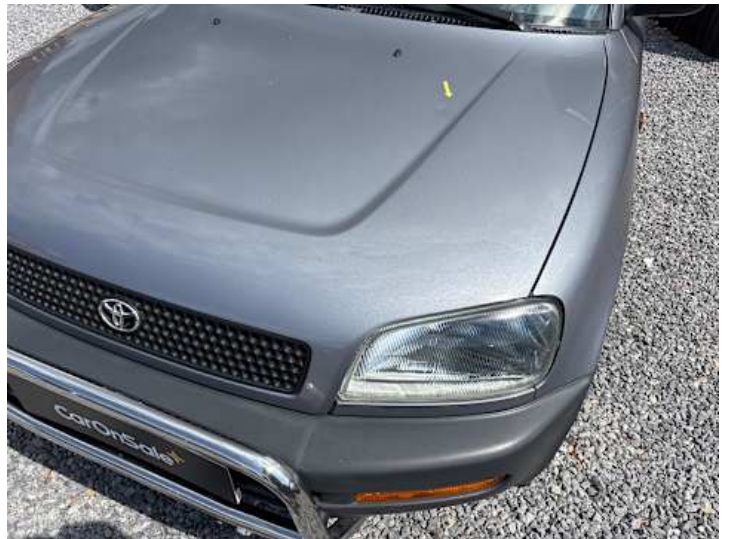
Motorhaube (Delle)

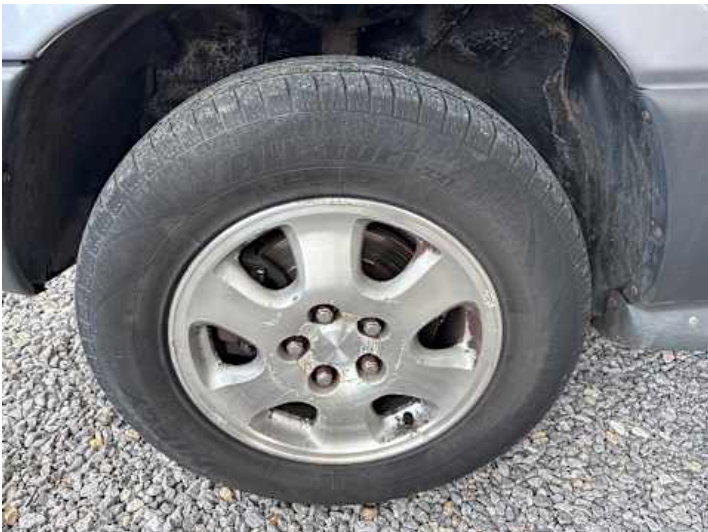
Rad (Kratzer)

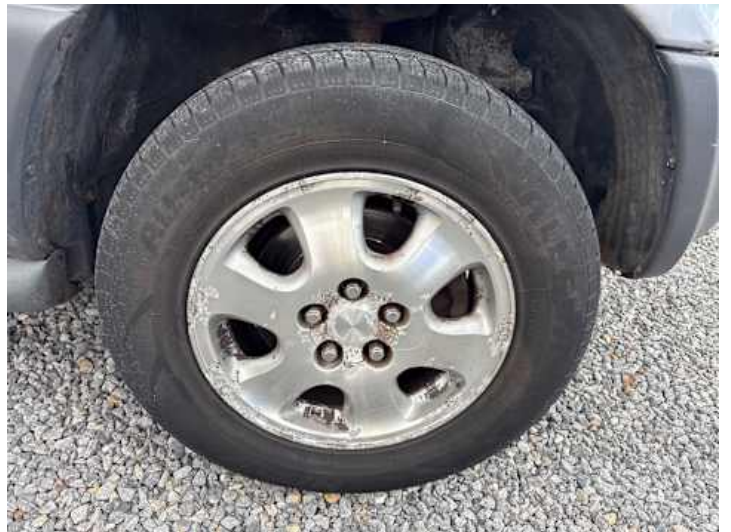
Rad (Kratzer)

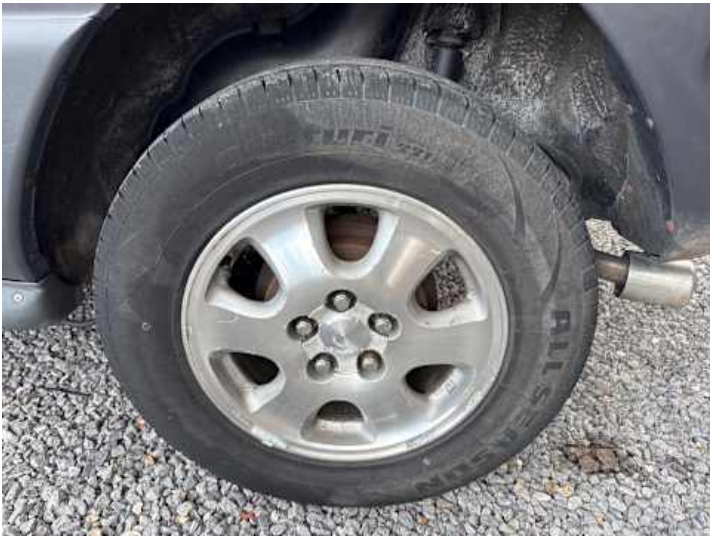
Rad (Kratzer)

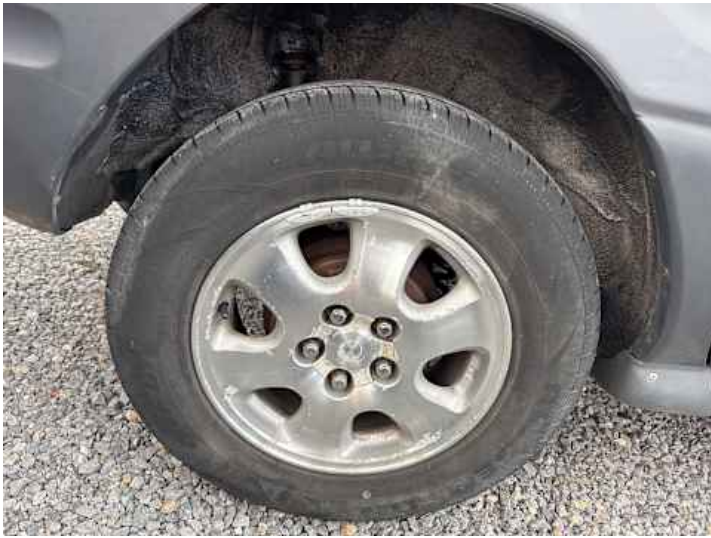
Rad (Kratzer)

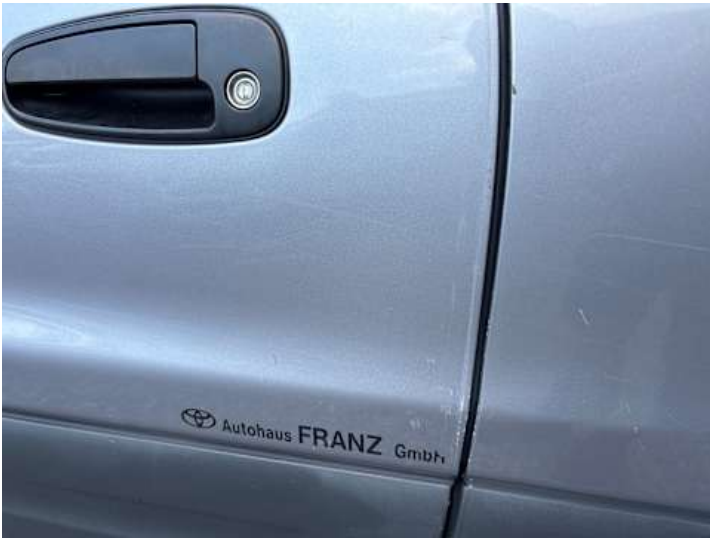
Fahrtür (Kratzer, Lackschaden)

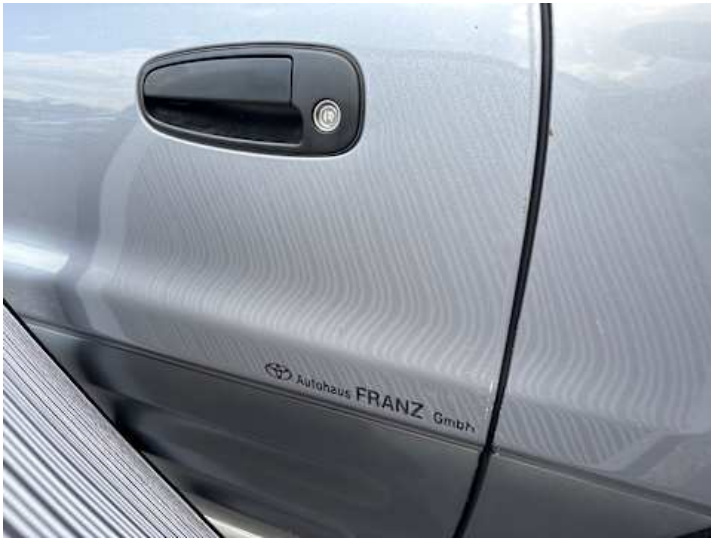
Fahrtür (Kratzer, Lackschaden)

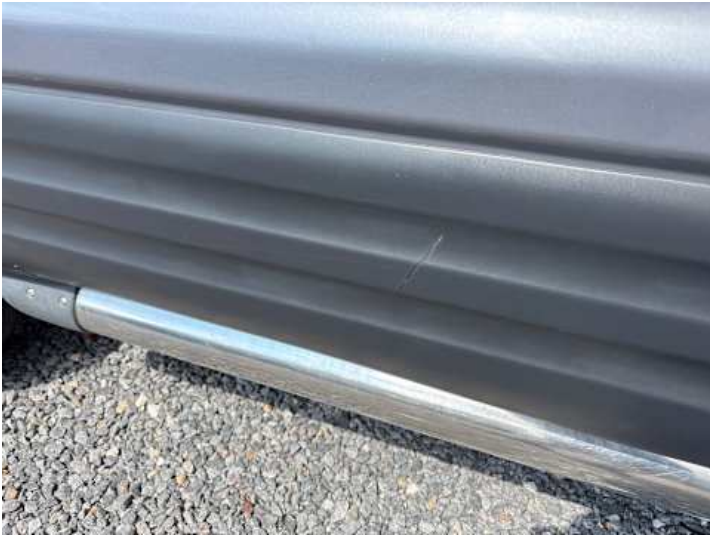
Fahrtür (Kratzer)

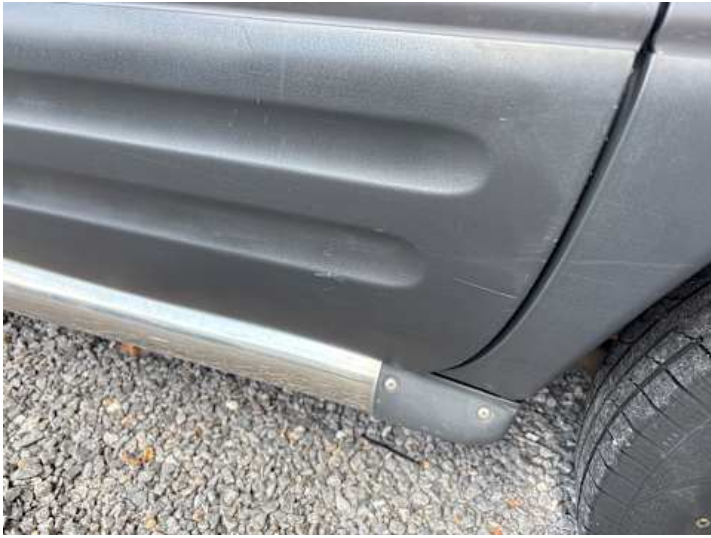
Fahrtür (Kratzer)

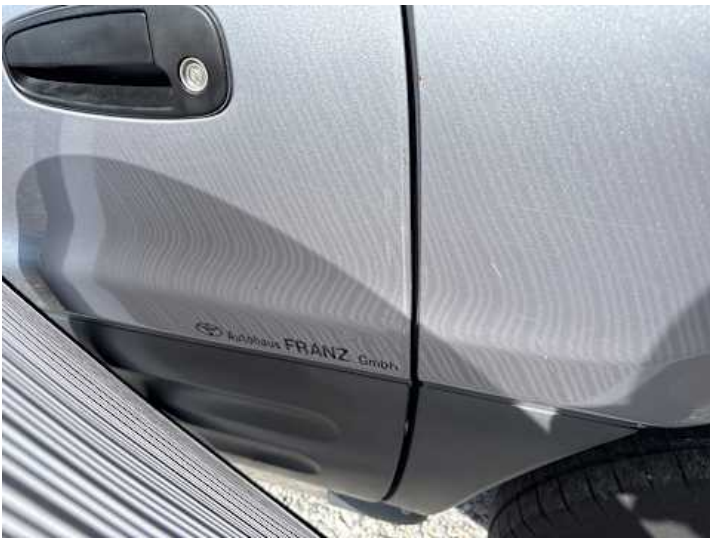
Fahrtür (Delle)

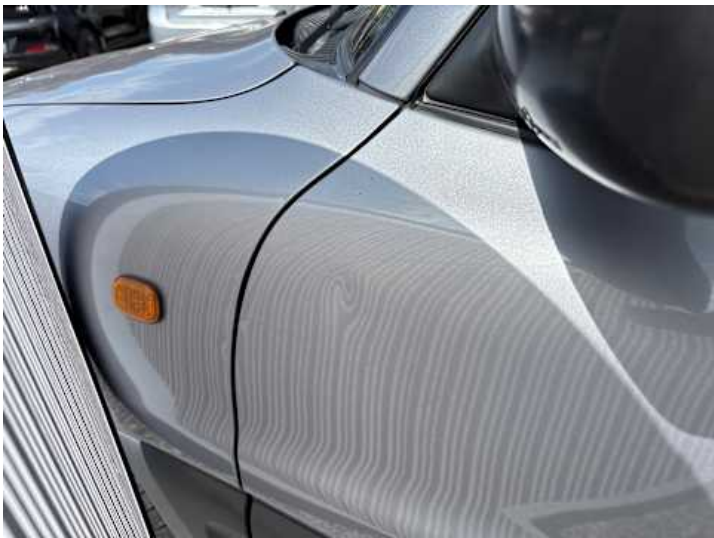
Fahrtür (Delle)

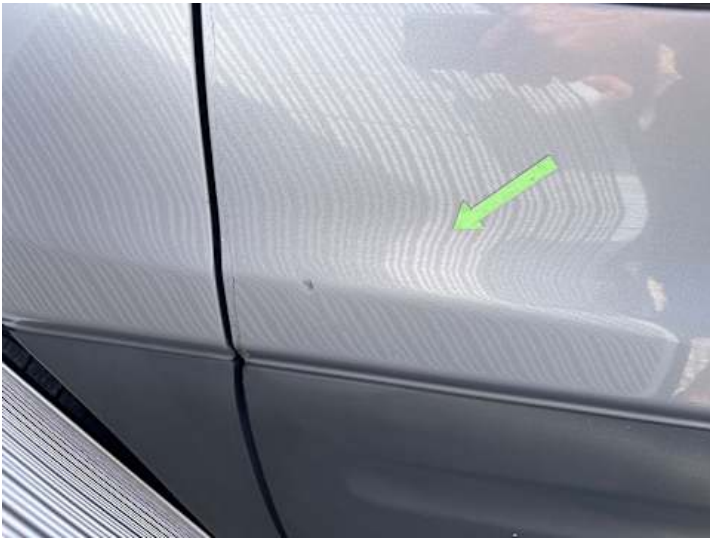
Beifahrtür (Kratzer, Delle)

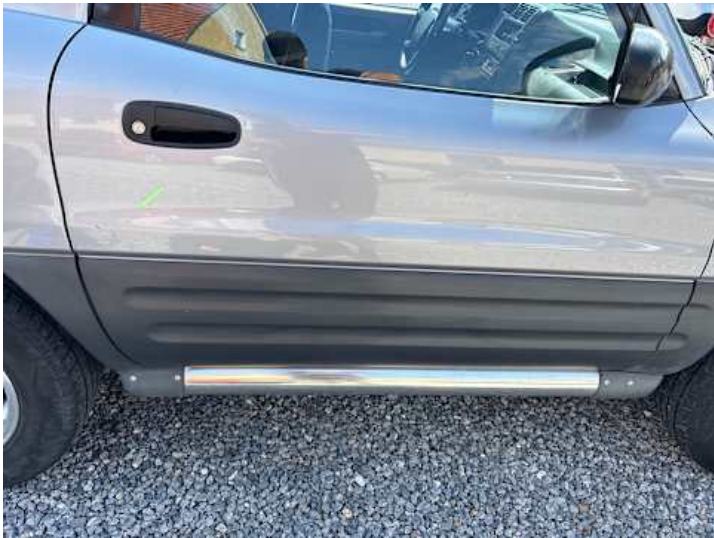
Beifahrtür (Kratzer, Delle)

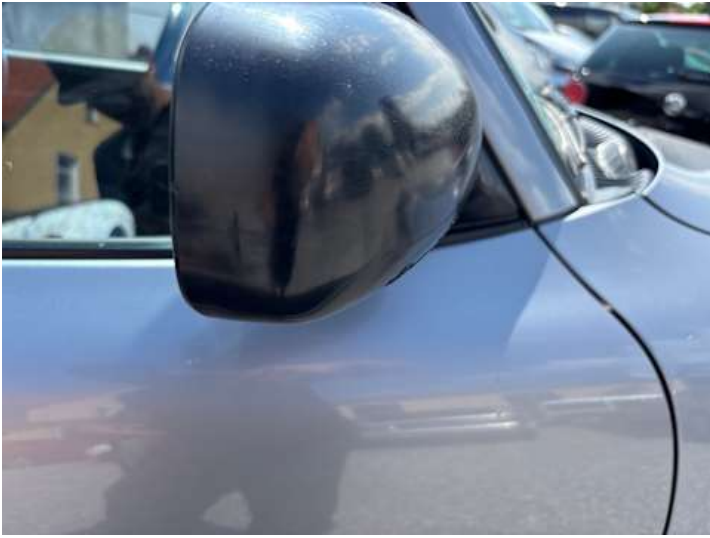
Beifahrtür (Kratzer)

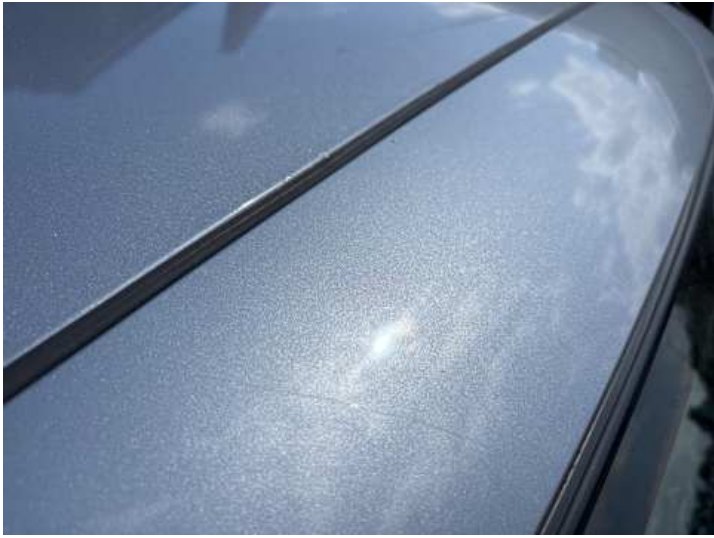
Dach (Lackschaden)

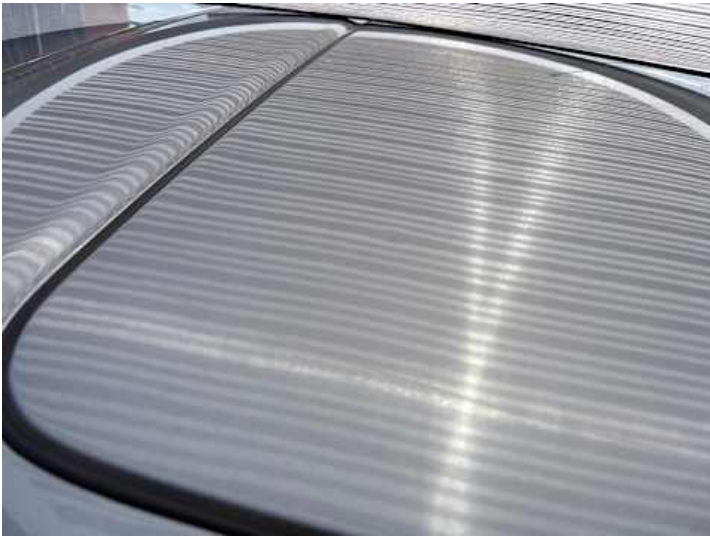
Dach (Delle)

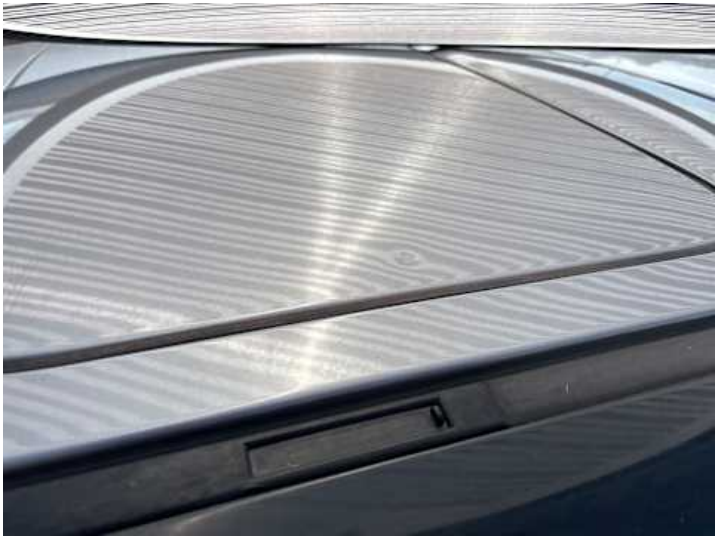
Dach (Delle)

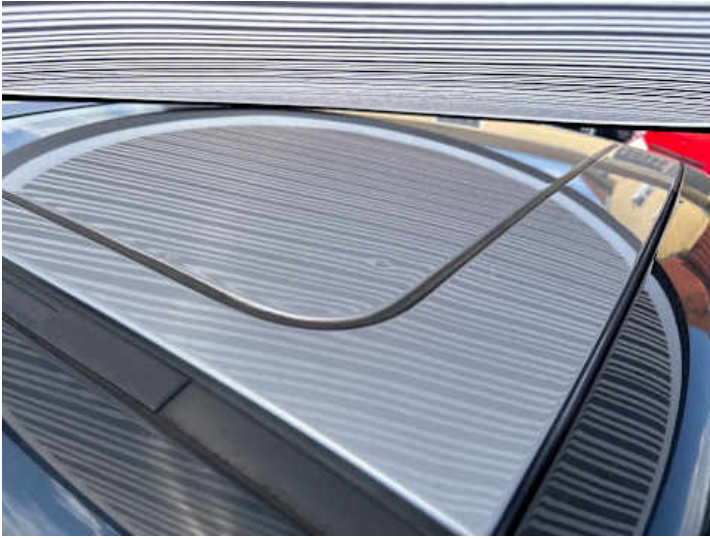
Dach (Delle)

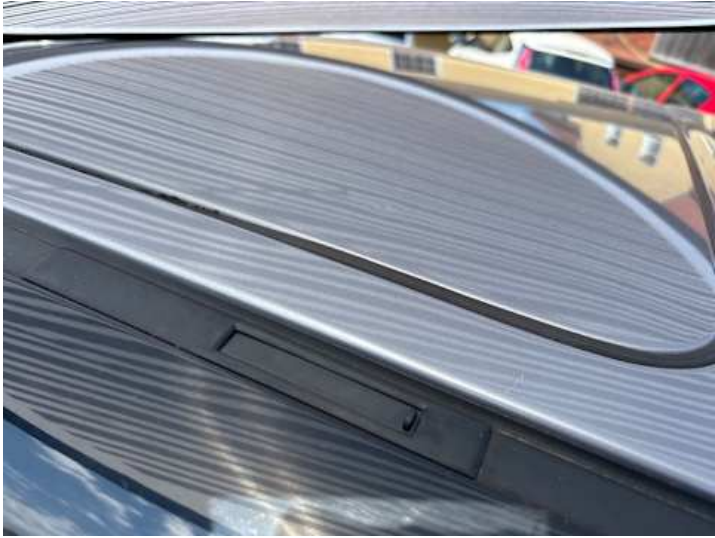
Dach (Delle)

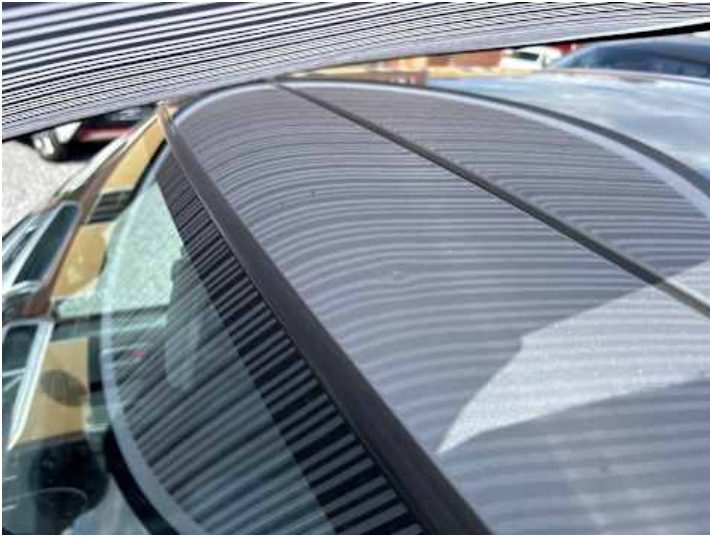
Dach (Delle)

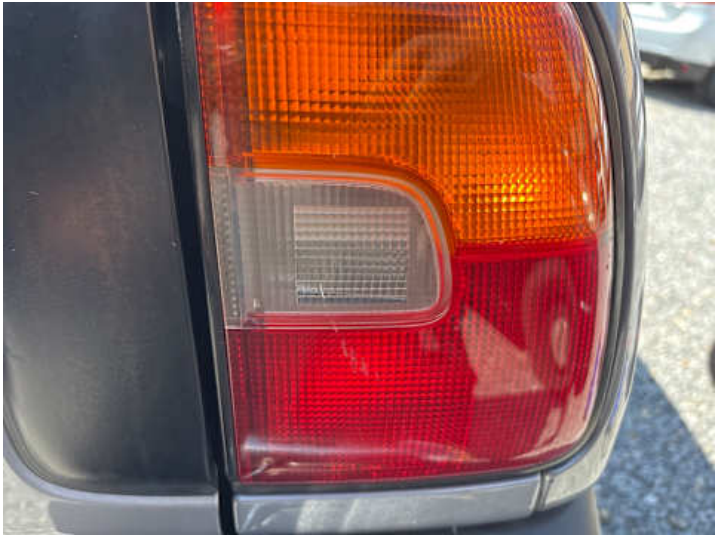
Rücklicht (rechts) (Kratzer)

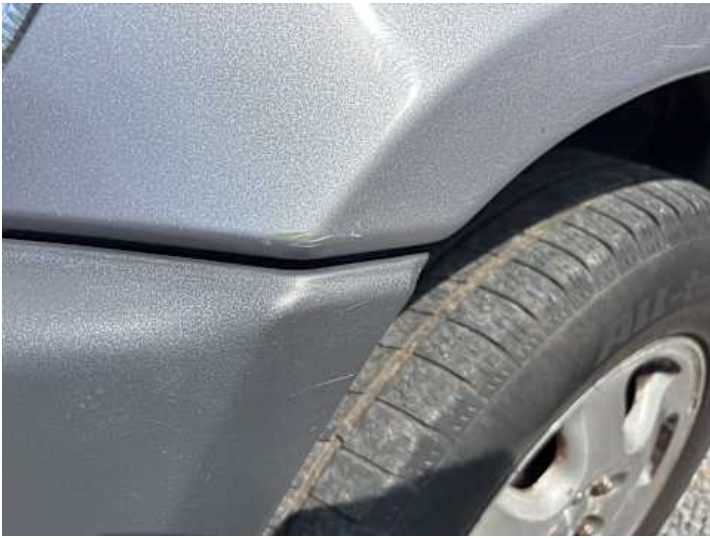
Kotflügel vorne links (Kratzer)

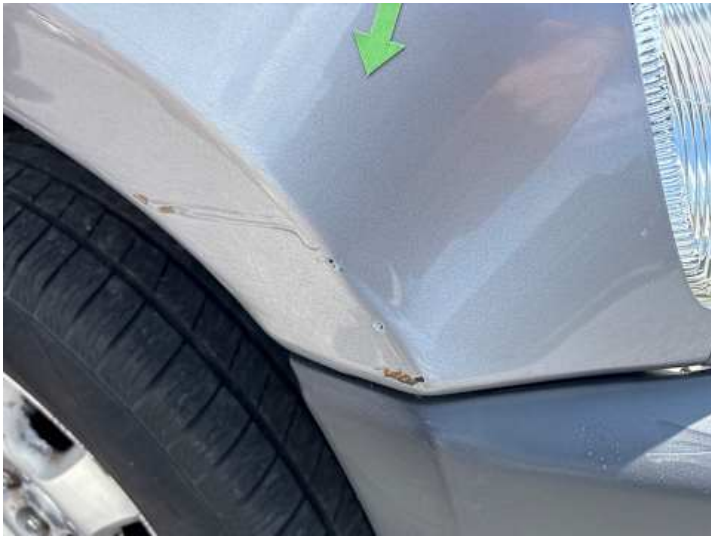
Kotflügel vorne rechts (Kratzer, Lackschaden, Delle, Rost)

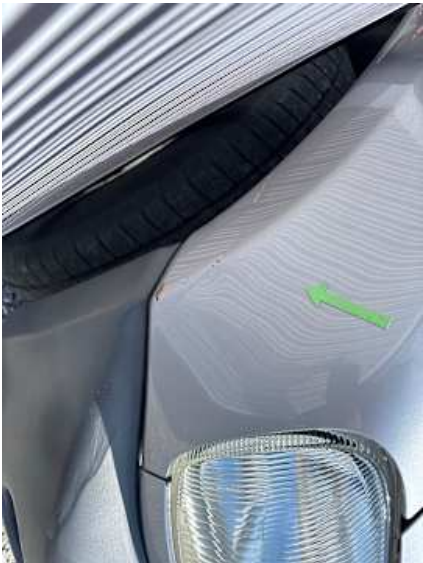
Kotflügel vorne rechts (Kratzer, Lackschaden, Delle, Rost)

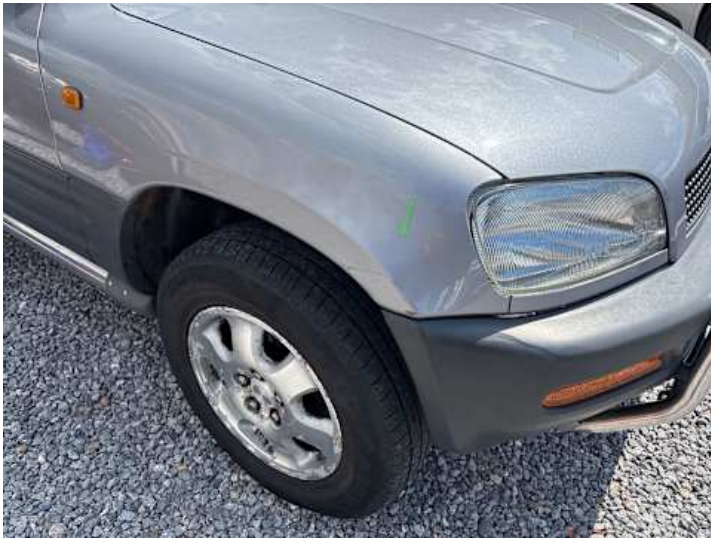
Kotflügel vorne rechts (Kratzer, Lackschaden, Delle, Rost)

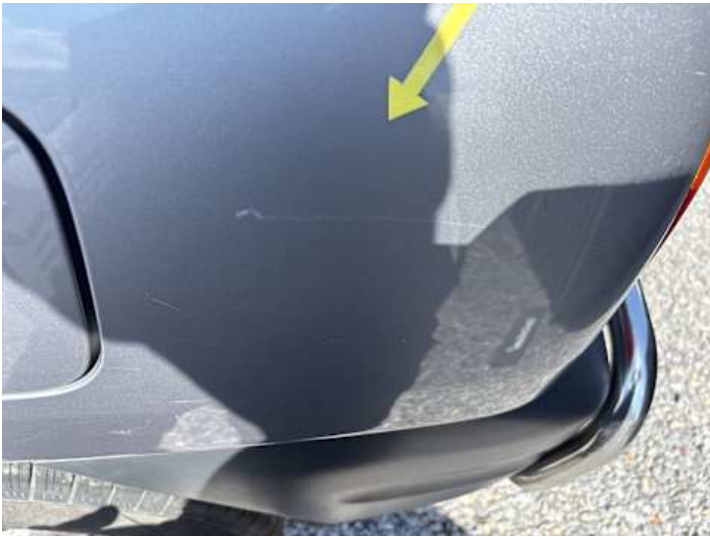
Seitenteil hinten links (Kratzer)

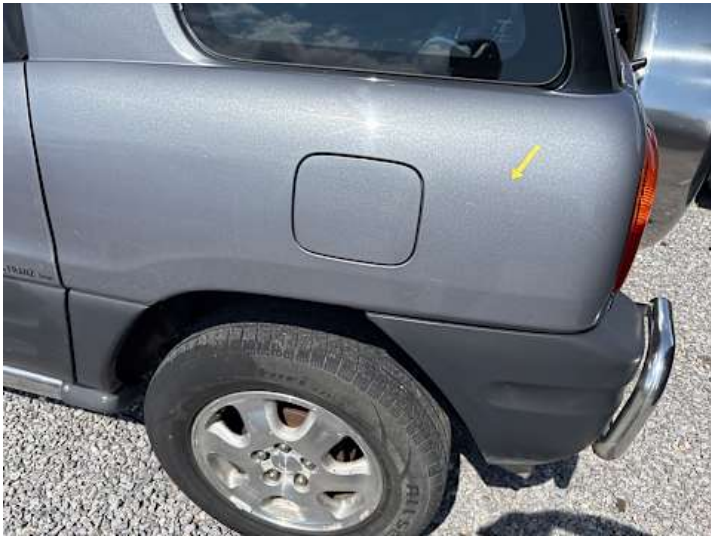
Seitenteil hinten links (Kratzer)

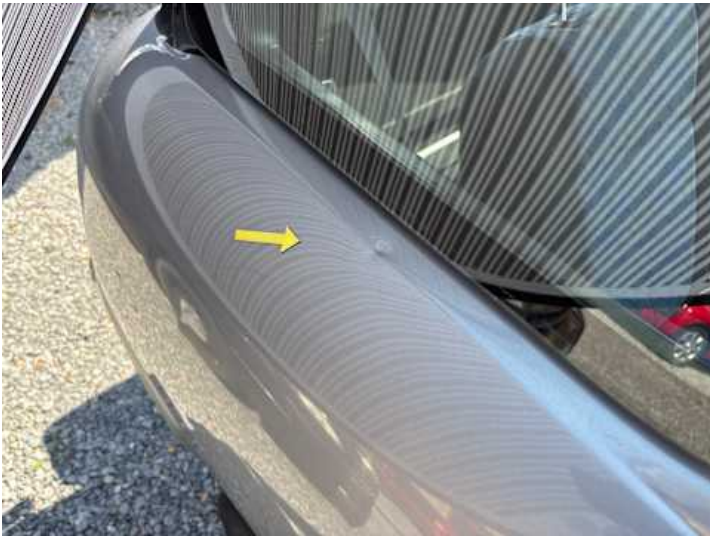
Seitenteil hinten rechts (Delle)

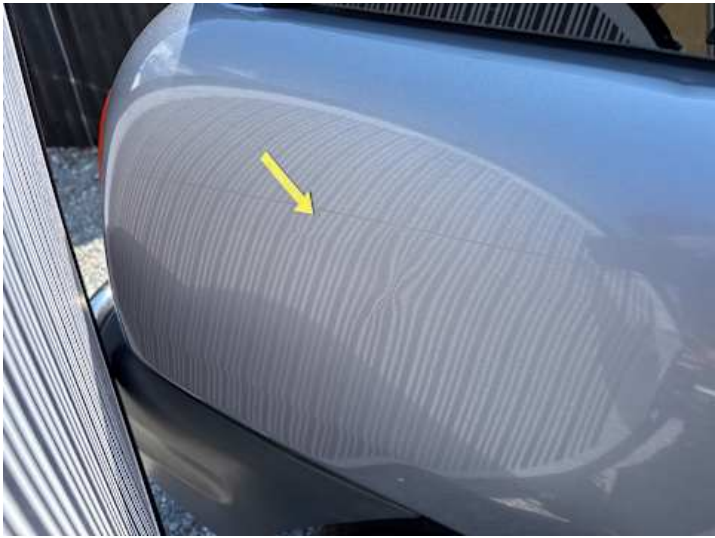
Seitenteil hinten rechts (Delle)

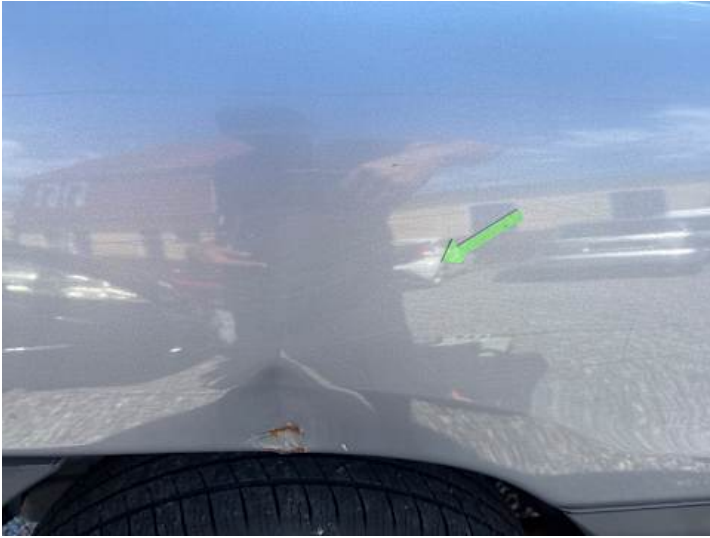
Seitenteil hinten rechts (Lackschaden, Delle, Rost)

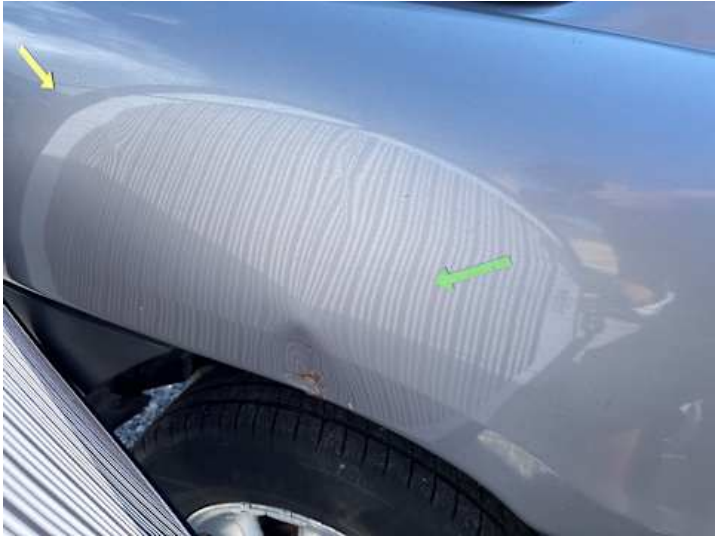
Seitenteil hinten rechts (Lackschaden, Delle, Rost)

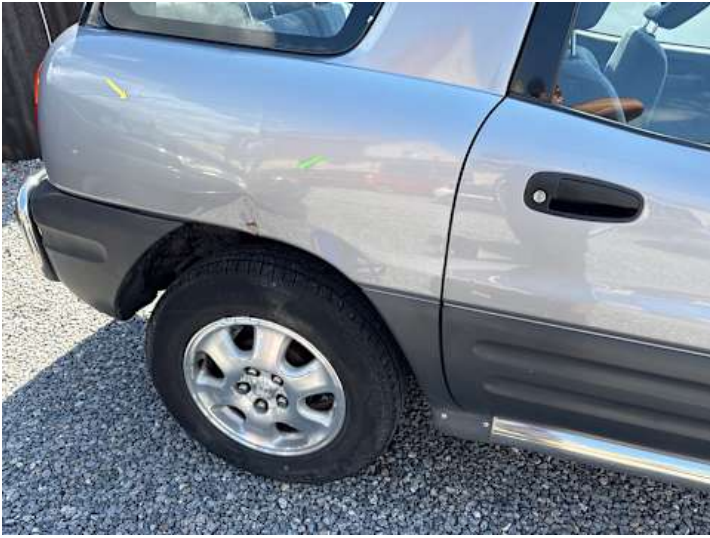
Seitenteil hinten rechts (Lackschaden, Delle, Rost)

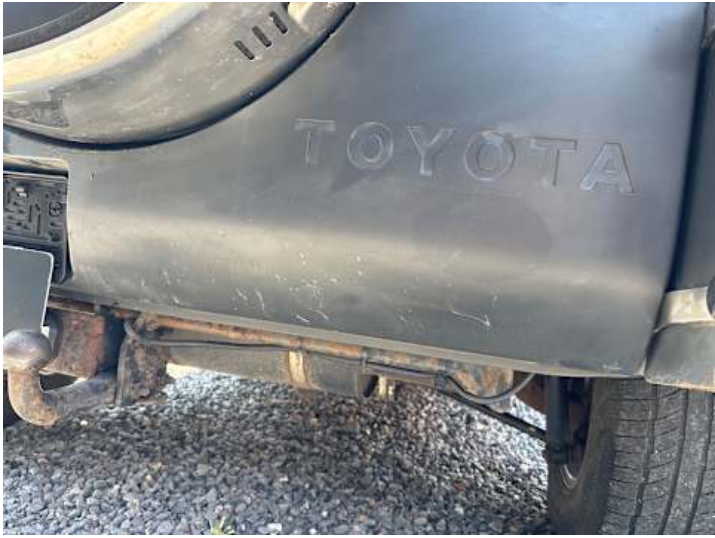
Heckklappe (Kratzer)

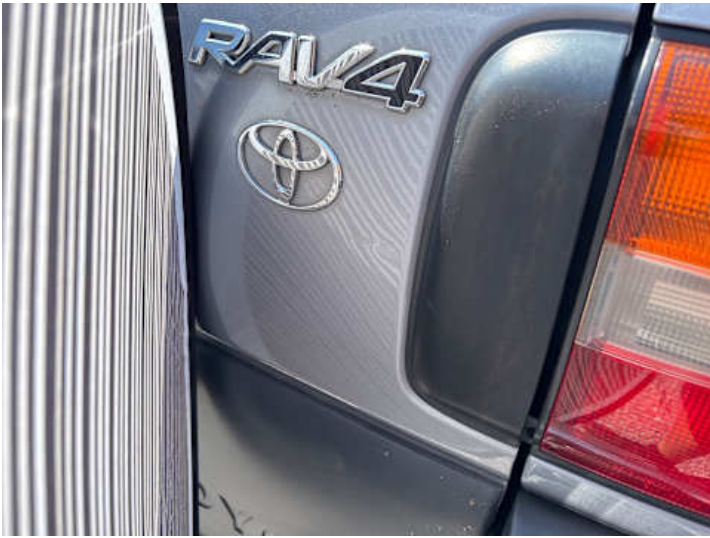
Heckklappe (Delle)

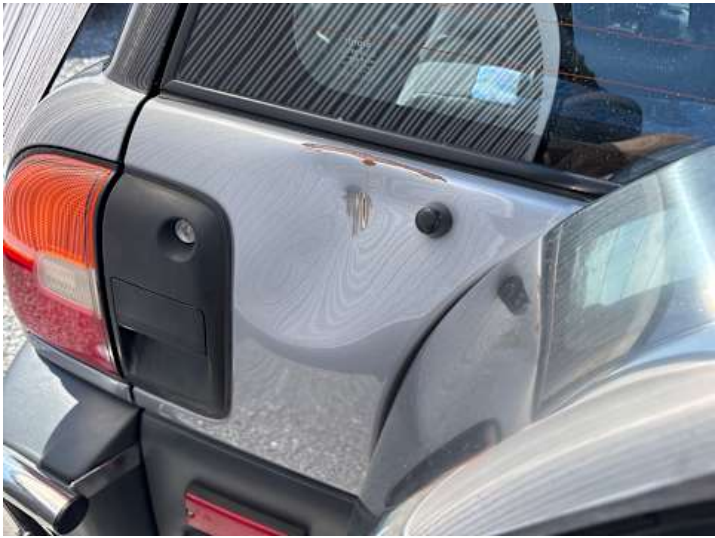
Heckklappe (Lackschaden, Delle, Rost)

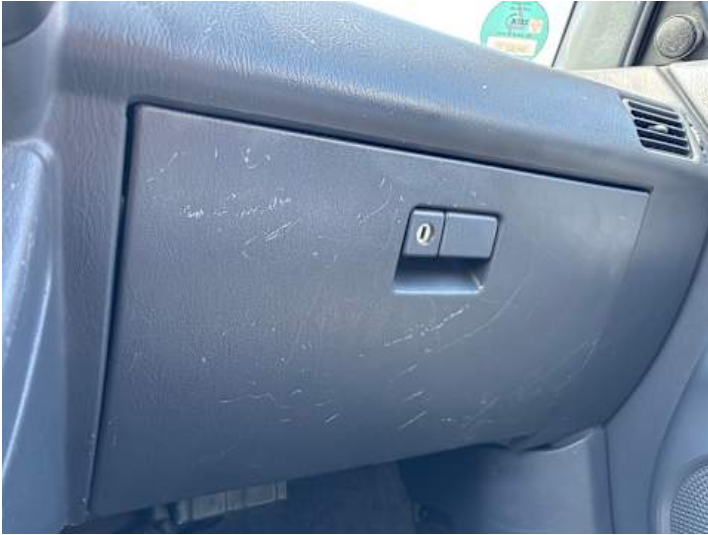
Innenraum (Verschleiß)

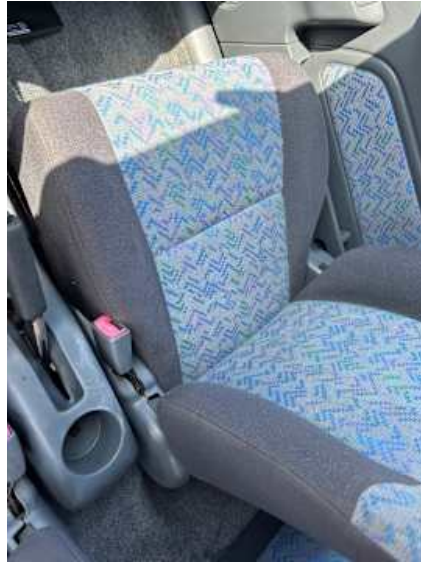
Innenraum (Verschleiß)

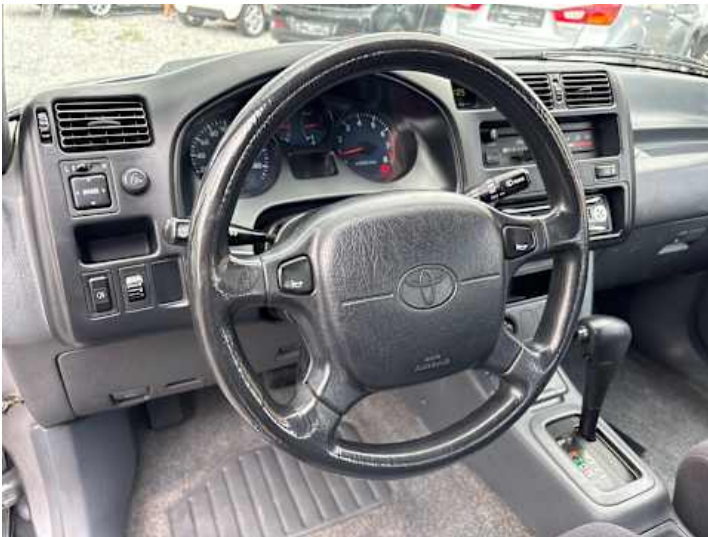
Innenraum (Verschleiß)

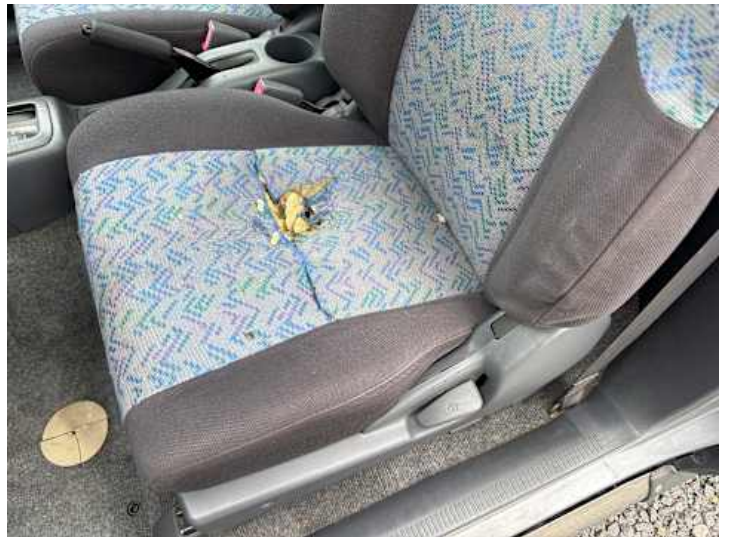
Innenraum (Verschleiß, Riss/Bruch, Brandloch)
