## Kia Rio Edition 7

EZ 12/2012 | Kleinwagen | Benzin | Schaltgetriebe | 133.820km

Fahrzeug aufgenommen am: 15.07.2026

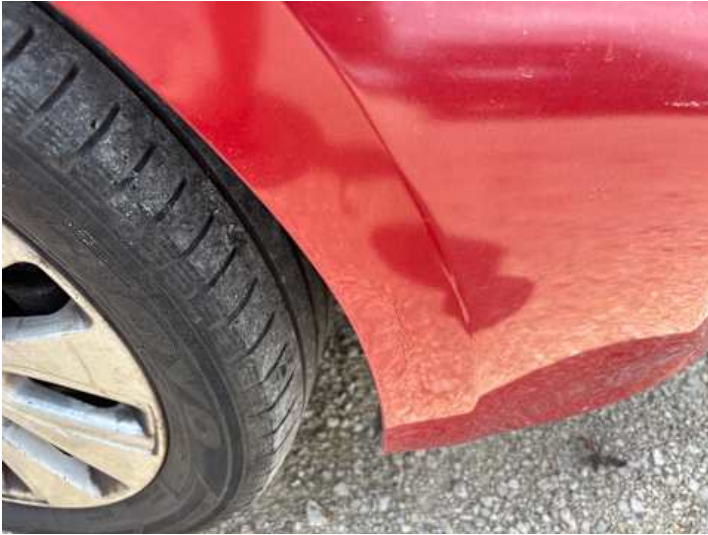
Stoßstange vorne (Lackschaden, Ausgeblichen/Matt, Unsachgemäß instand gesetzt, Kratzer, Riss/Bruch)

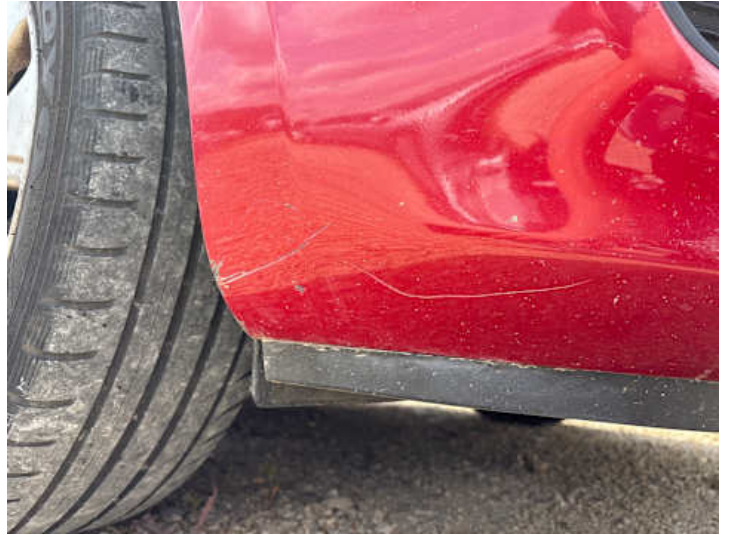
Stoßstange vorne (Lackschaden, Ausgeblichen/Matt, Unsachgemäß instand gesetzt, Kratzer, Riss/Bruch)

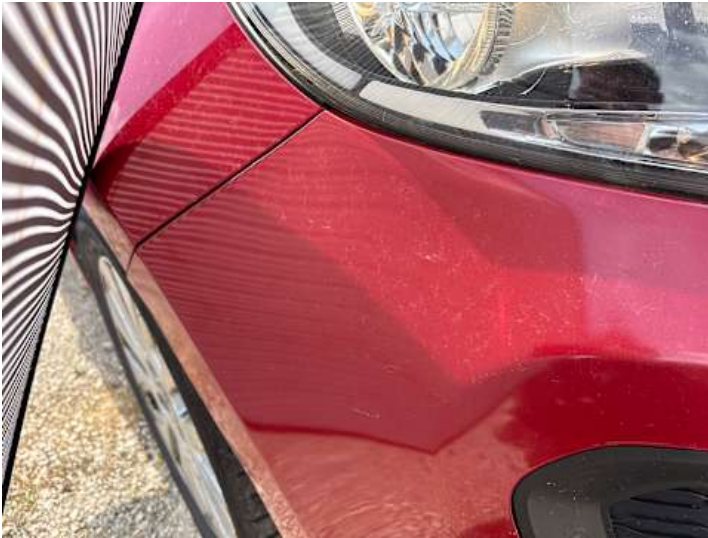
Stoßstange vorne (Lackschaden, Ausgeblichen/Matt, Unsachgemäß instand gesetzt, Kratzer, Riss/Bruch)

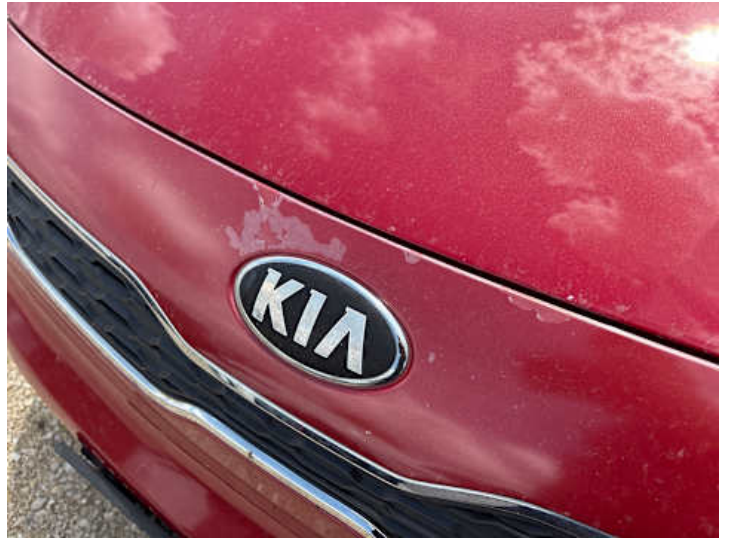
Stoßstange vorne (Lackschaden, Ausgeblichen/Matt, Unsachgemäß instand gesetzt, Kratzer, Riss/Bruch)

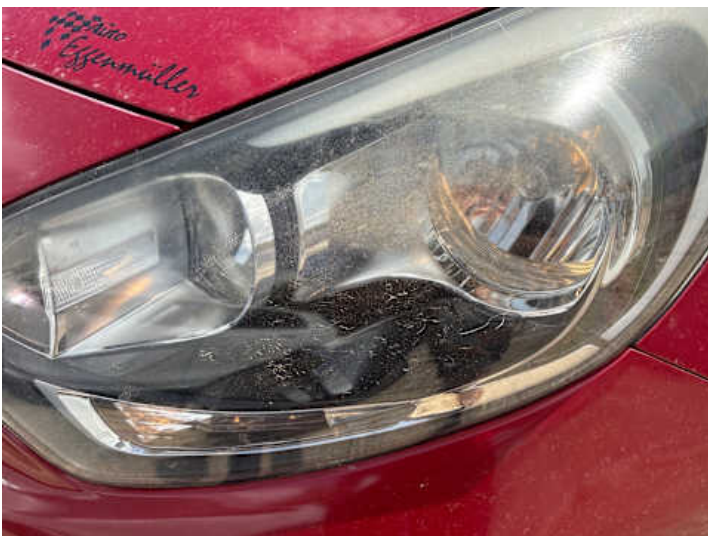
Scheinwerfer (links) (Blind, Riss/Bruch)

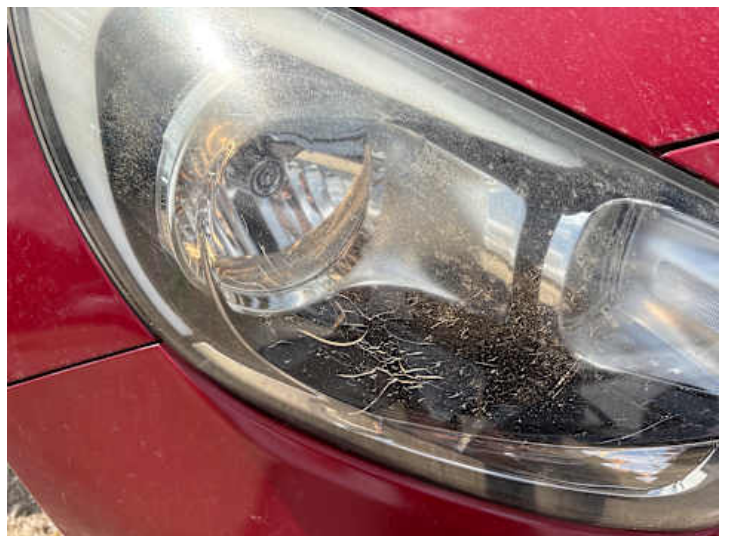
Scheinwerfer (rechts) (Riss/Bruch, Blind)

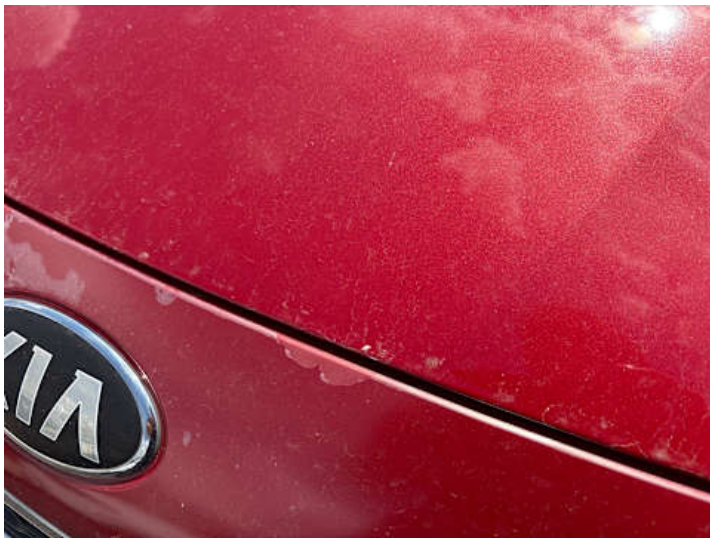
Motorhaube (Steinschlag)

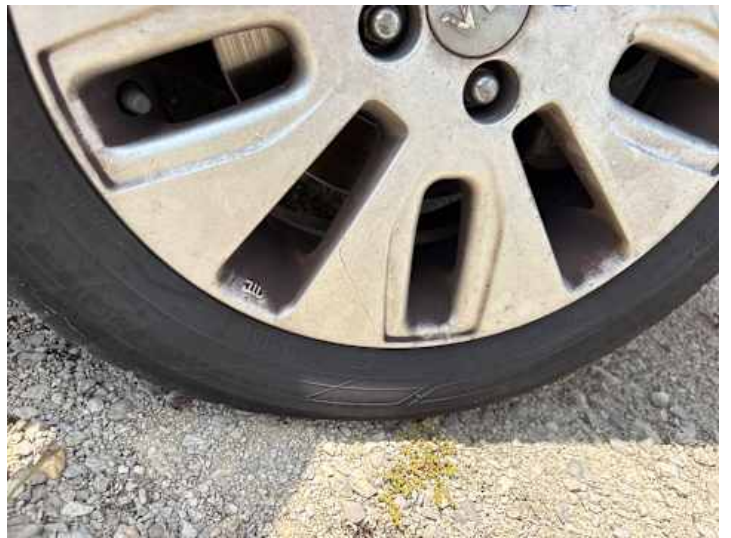
Rad (Kratzer)

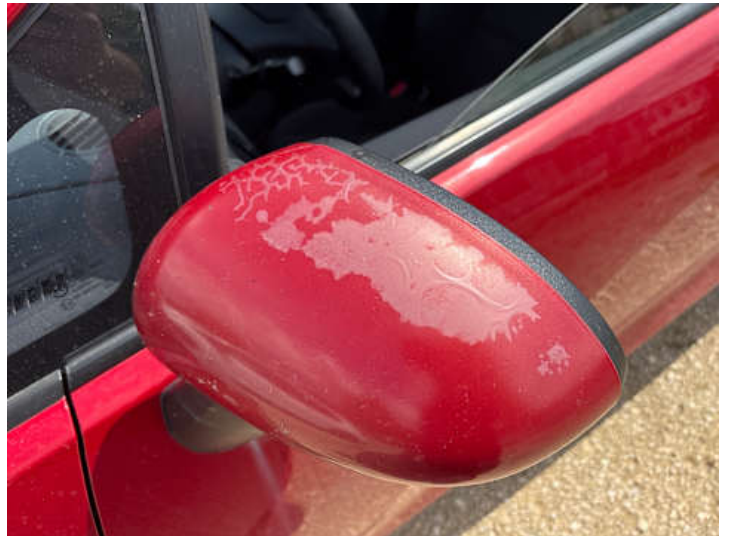
Fahrtür (Lackschaden, Ausgeblichen/Matt, Kratzer, Delle)

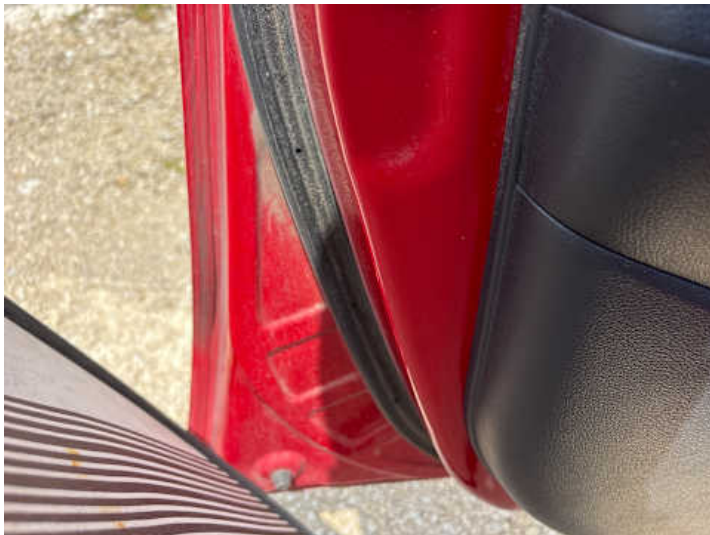
Fahrtür (Lackschaden, Ausgeblichen/Matt, Kratzer, Delle)

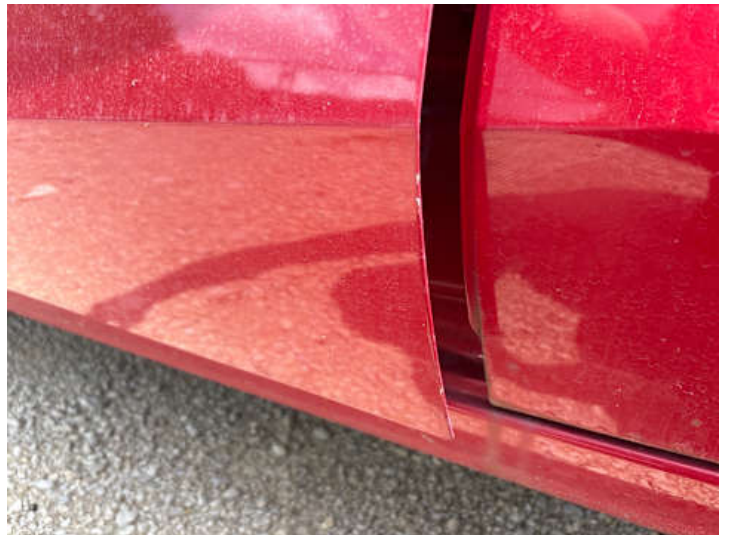
Fahrtür (Lackschaden, Ausgeblichen/Matt, Kratzer, Delle)

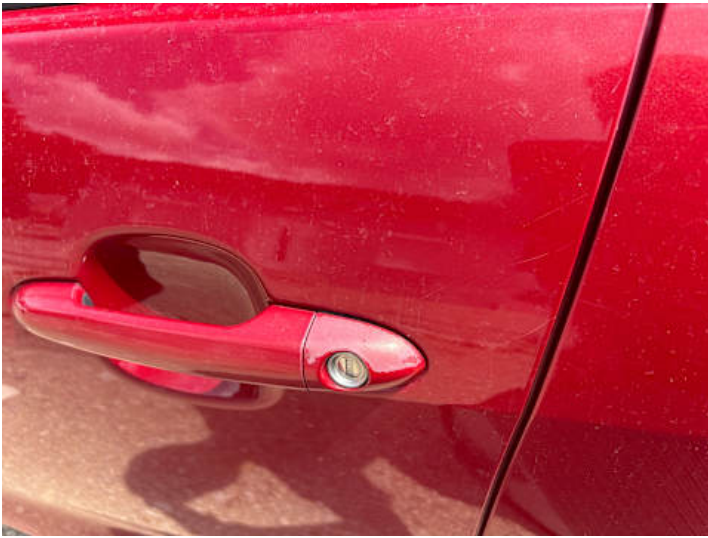
Fahrertür (Lackschaden, Ausgeblichen/Matt, Kratzer, Delle)

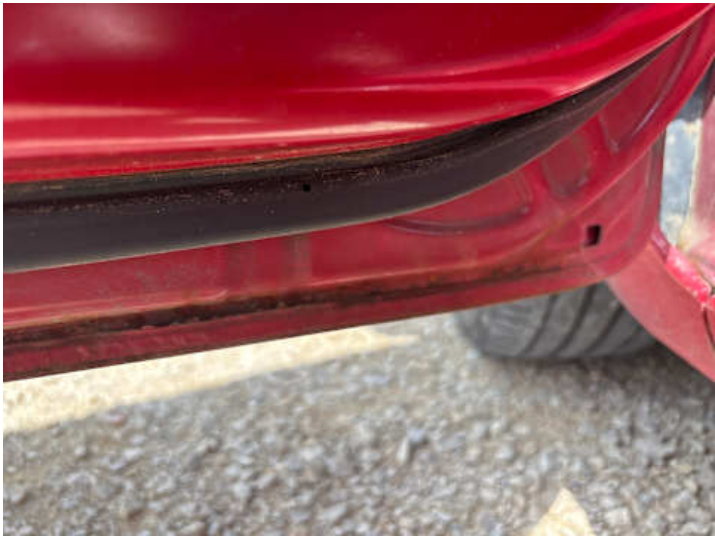
Fahrertür (Lackschaden, Rost)

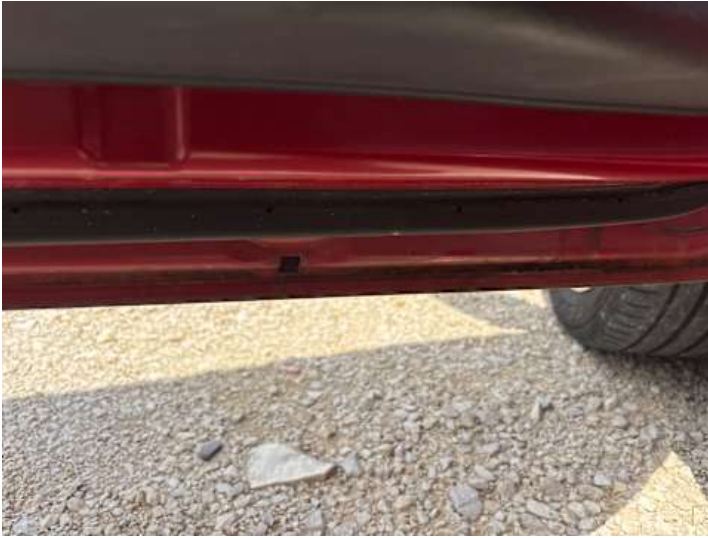
Fahrertür (Lackschaden, Rost)

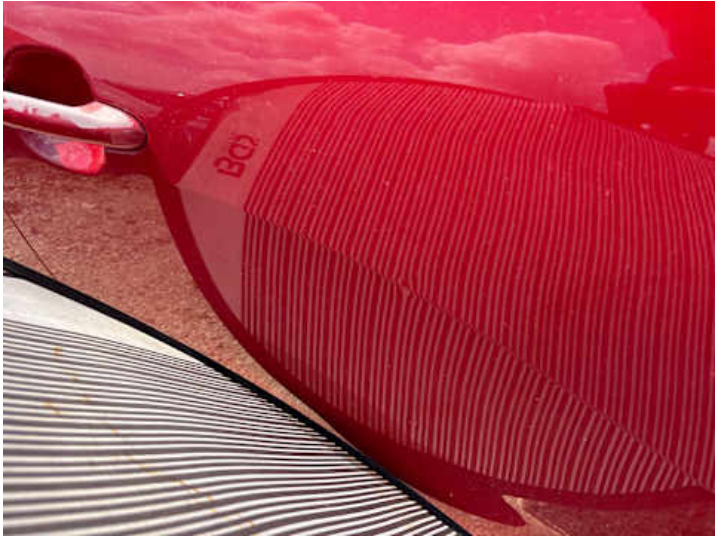
Beifahrertür (Ausgeblichen/Matt, Delle, Lackschaden)

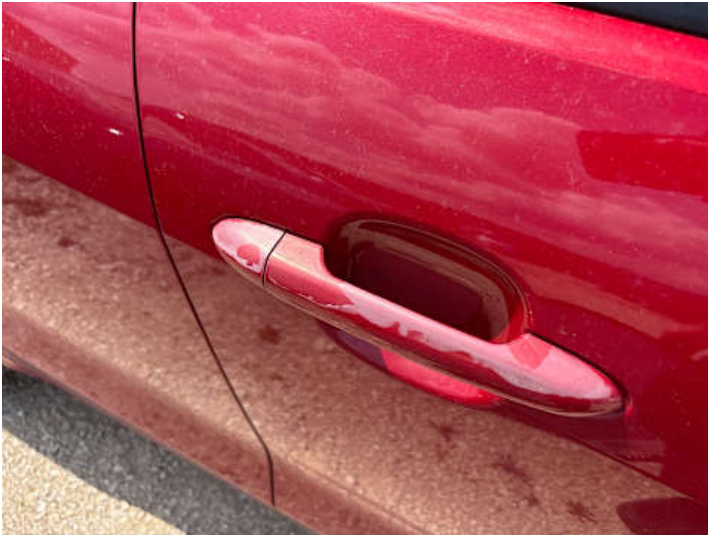
Beifahrertür (Ausgeblichen/Matt, Delle, Lackschaden)

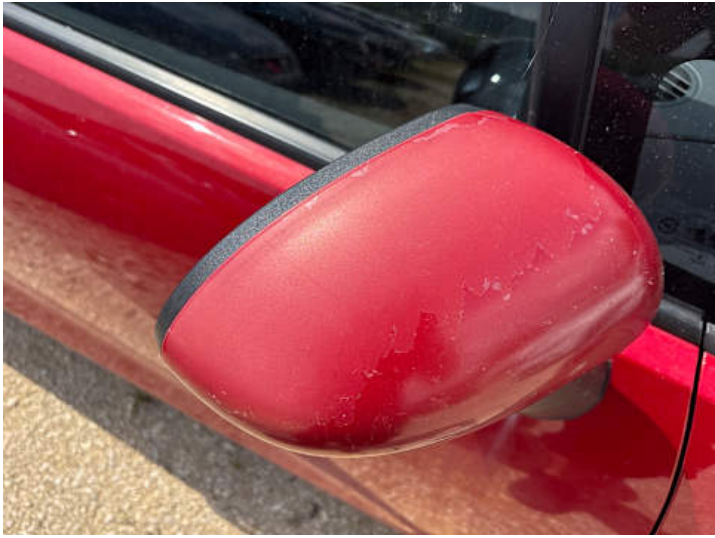
Beifahrertür (Ausgeblichen/Matt, Delle, Lackschaden)

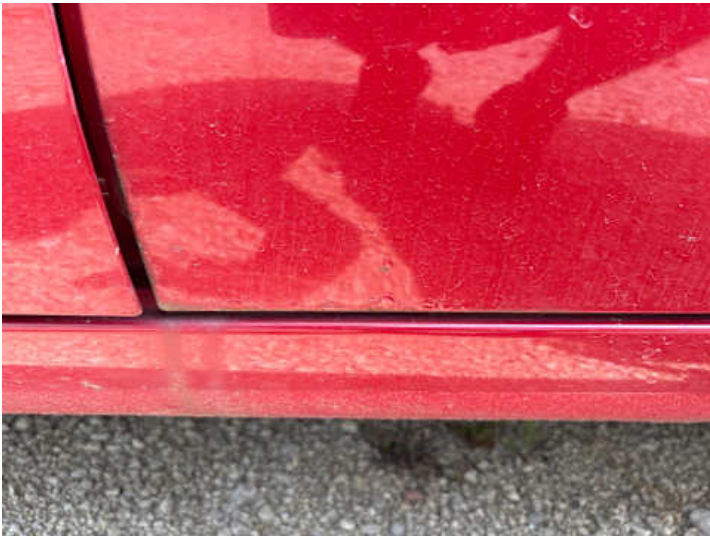
Türe hinten links (Lackschaden, Rost)

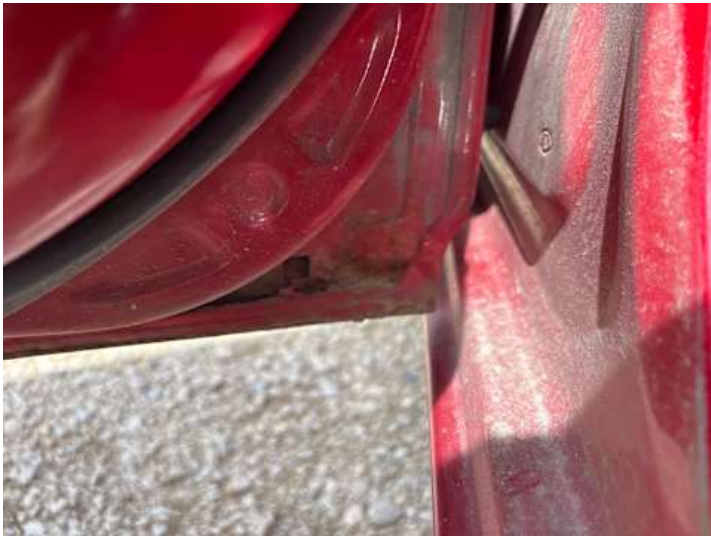
Türe hinten links (Lackschaden, Rost)

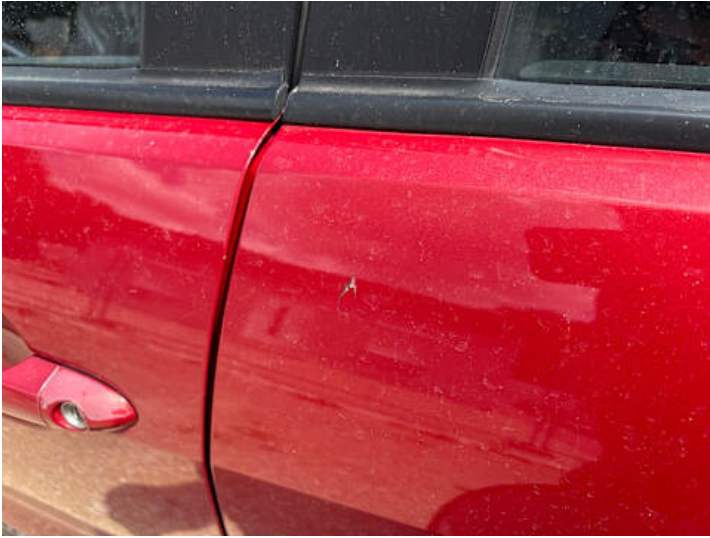
Türe hinten links (Lackschaden, Ausgeblichen/Matt)

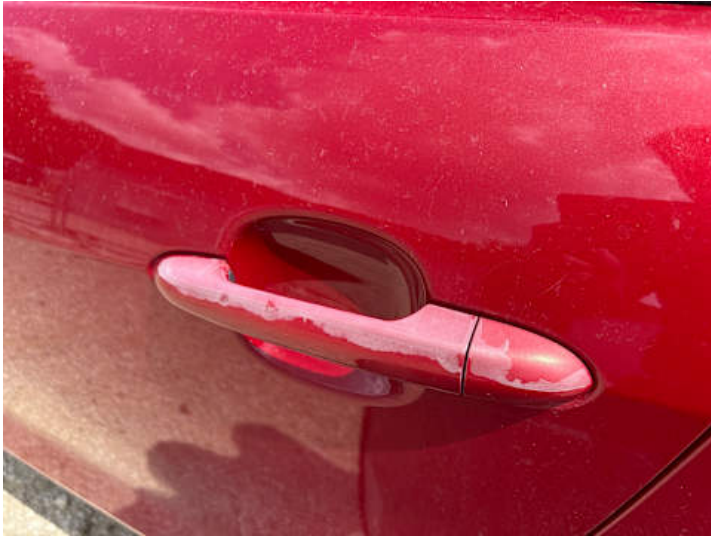
Türe hinten links (Lackschaden, Ausgeblichen/Matt)

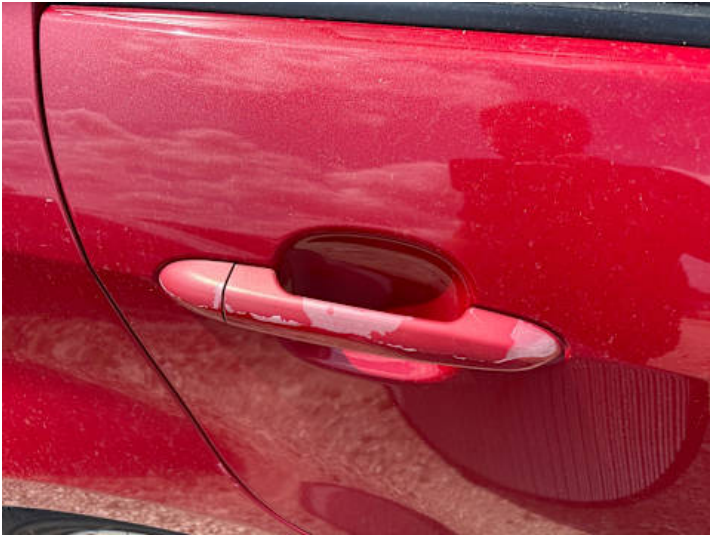
Türe hinten rechts (Lackschaden, Delle, Ausgeblichen/Matt)

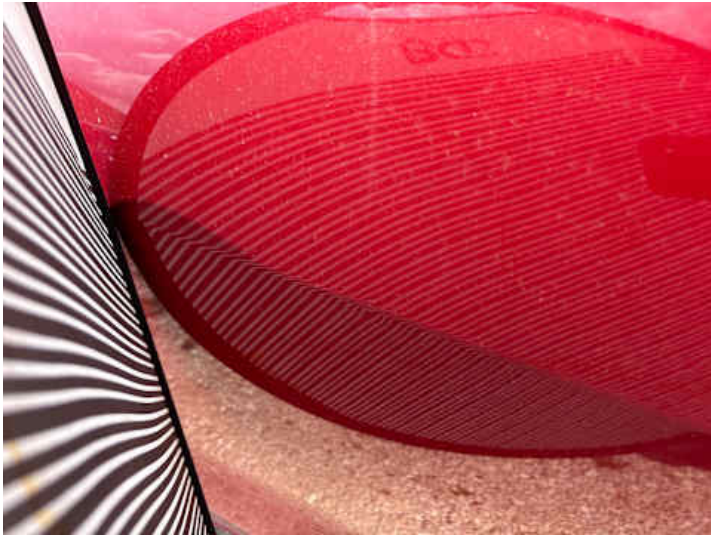
Türe hinten rechts (Lackschaden, Delle, Ausgeblichen/Matt)

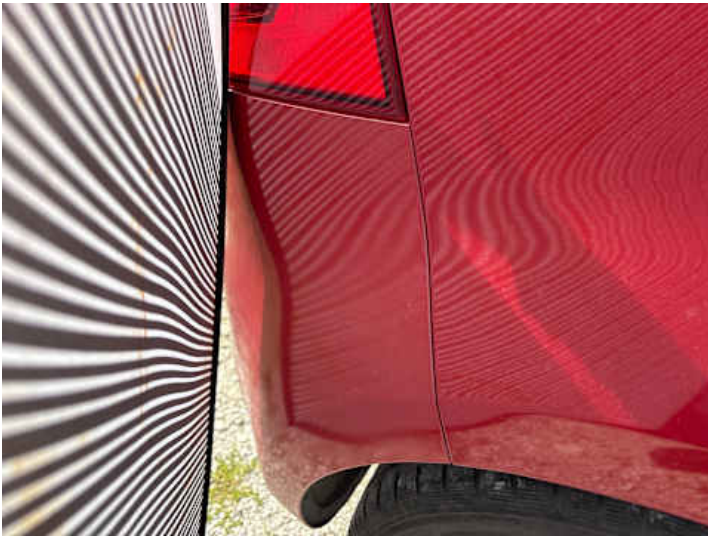
Stoßstange hinten (Lackschaden, Ausgeblichen/Matt, Unsachgemäß instand gesetzt)

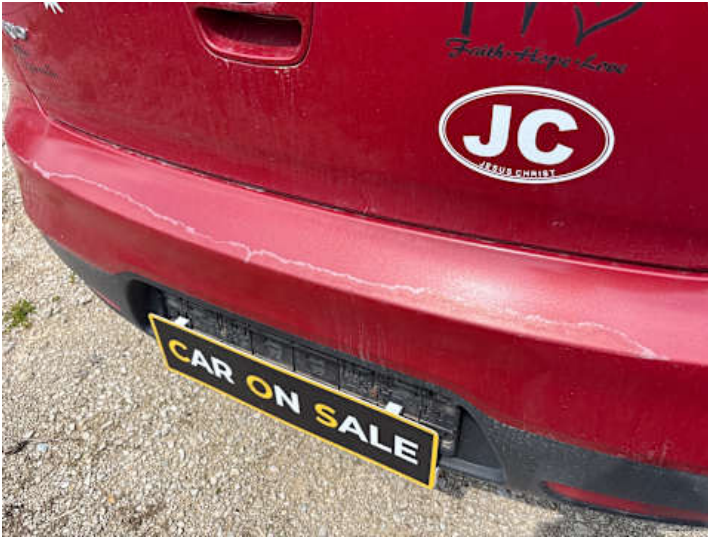
Stoßstange hinten (Lackschaden, Ausgeblichen/Matt, Unsachgemäß instand gesetzt)

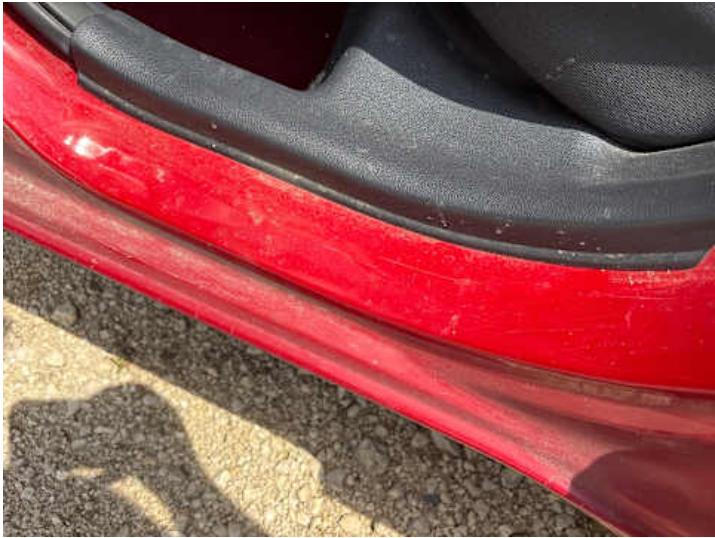
Schweller links (Kratzer)

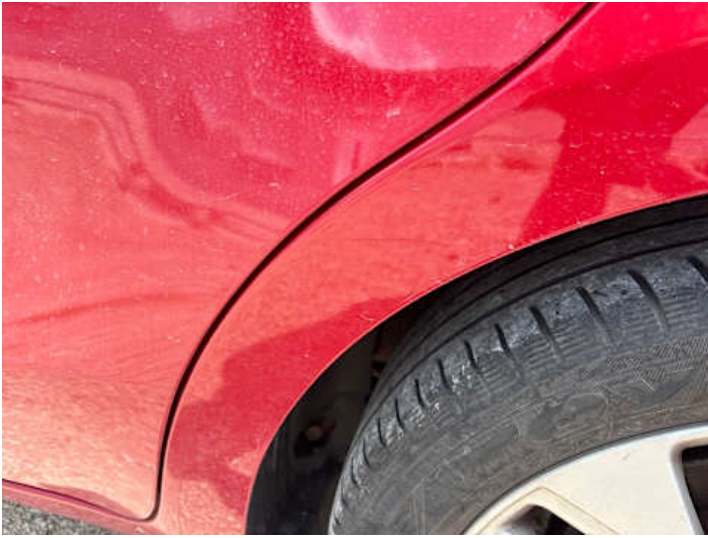
Seitenteil hinten links (Kratzer)

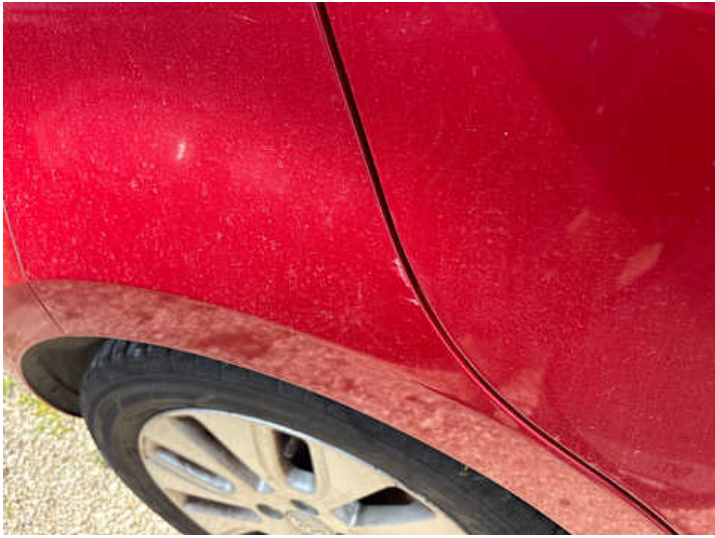
Seitenteil hinten rechts (Kratzer)

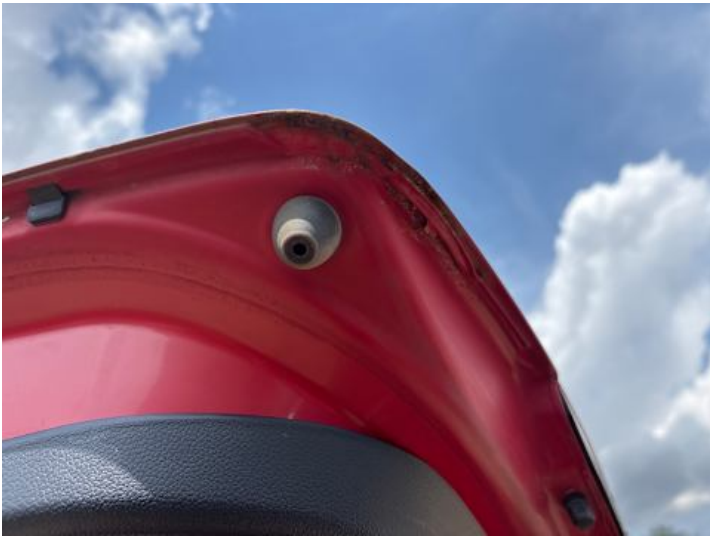
Heckklappe (Lackschaden, Rost)

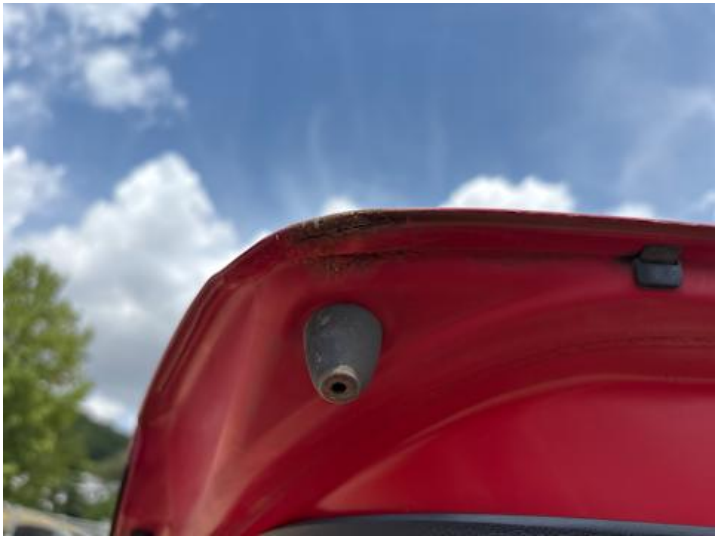
Heckklappe (Lackschaden, Rost)

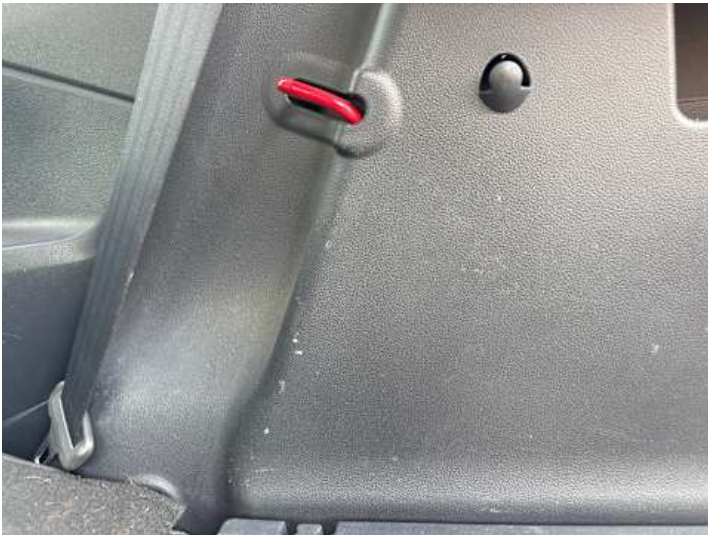
Innenraum (Verschmutzung)

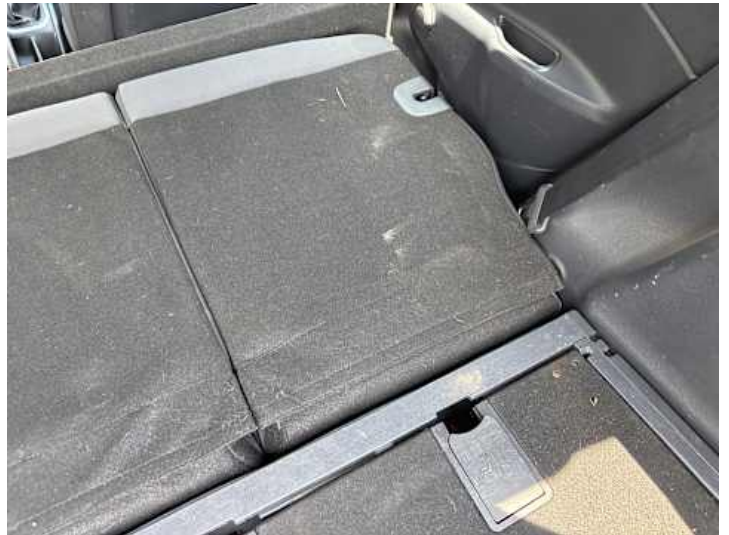
Innenraum (Verschmutzung)

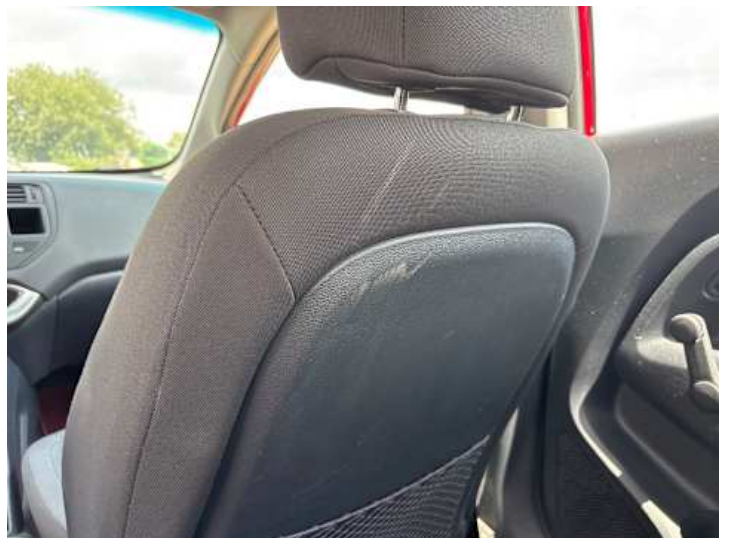
Innenraum (Verschmutzung)

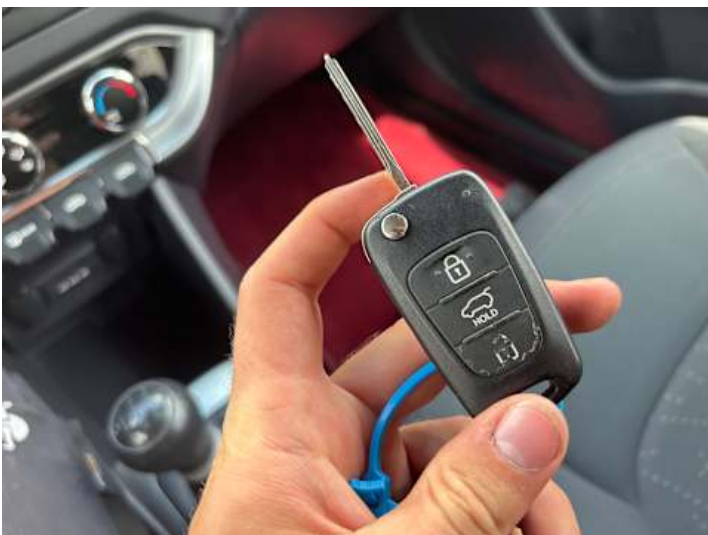
Innenraum (Verschleiß, Riss/Bruch)

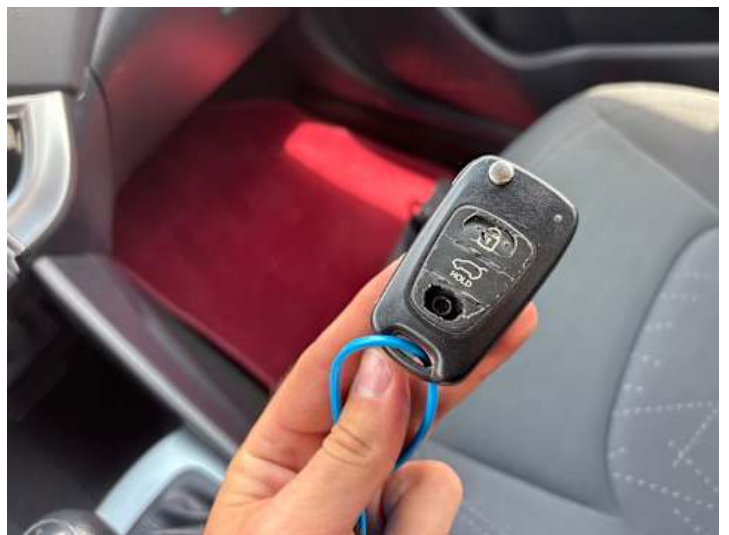
Innenraum (Verschleiß, Riss/Bruch)

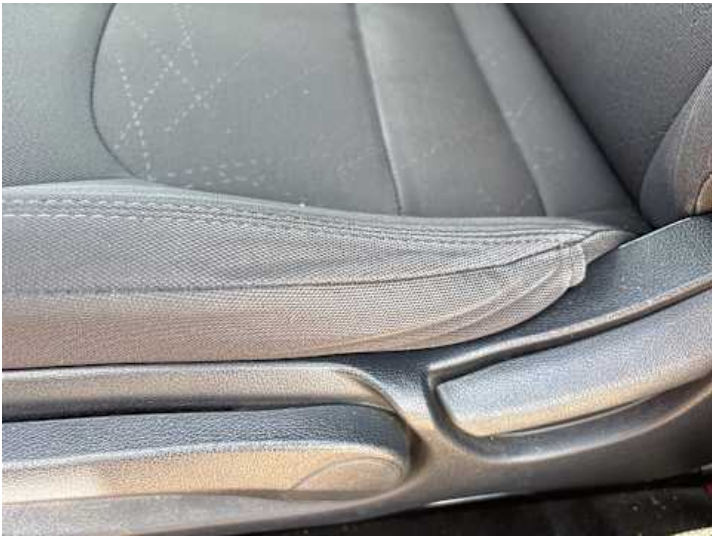
Innenraum (Verschleiß)

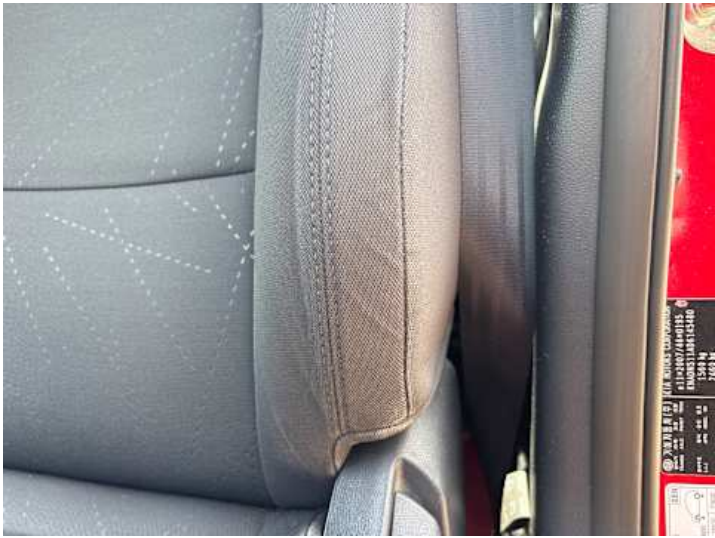
Innenraum (Verschleiß)
