## Mercedes-Benz ML 350 CDI BlueTec 4Matic

EZ 08/2012 | Geländewagen | Diesel | Automatikgetriebe | 257.016km  
Besteuerung: Differenzbesteuert (§25a UStG)  
Fahrzeugstandort: 04\*\*\*  
Fahrzeug aufgenommen am: 16.07.2026

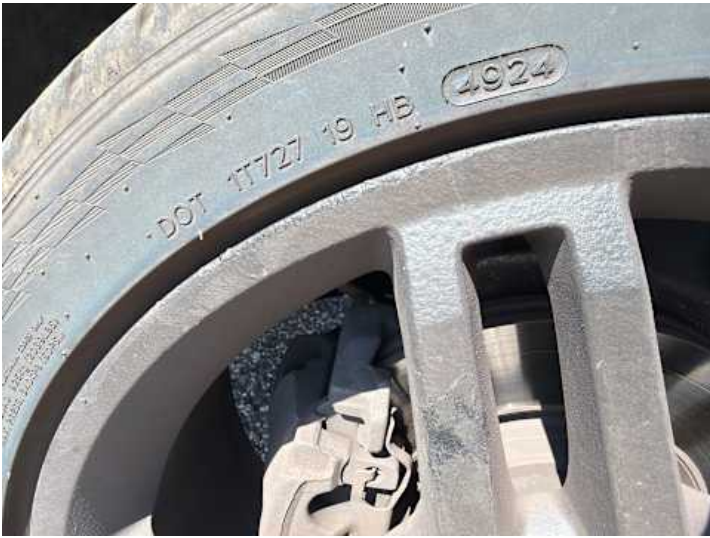
Rad (Kerben, Kratzer)

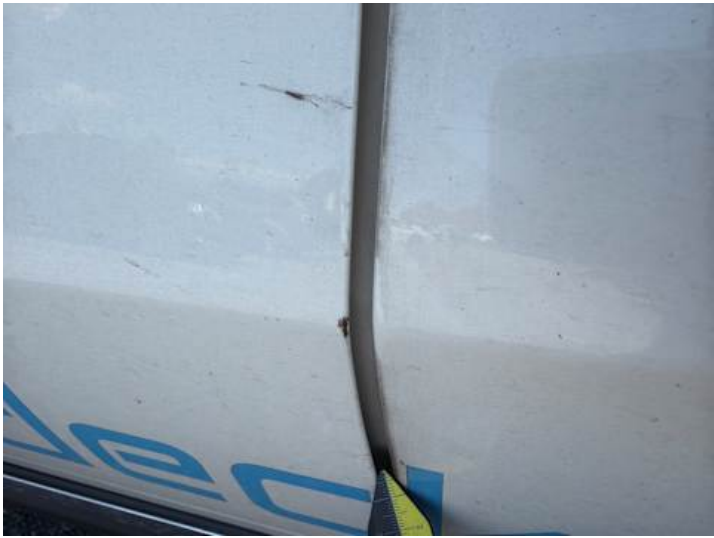
Fahrrertür (Lackschaden)

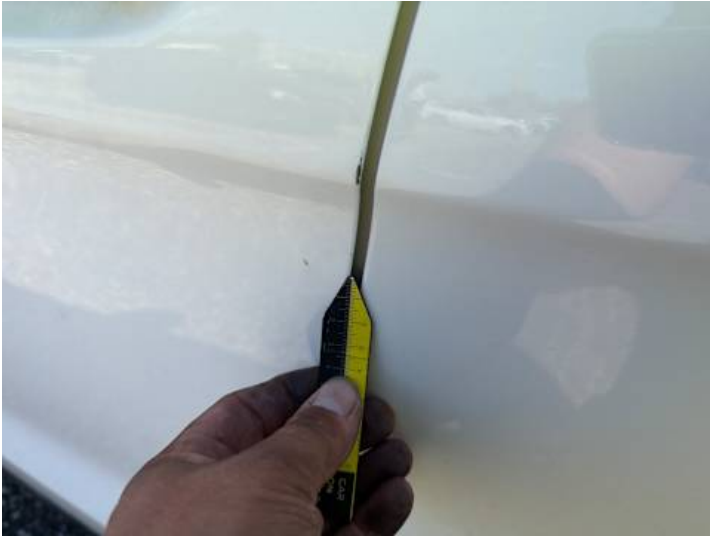
Fahrrertür (Lackschaden)

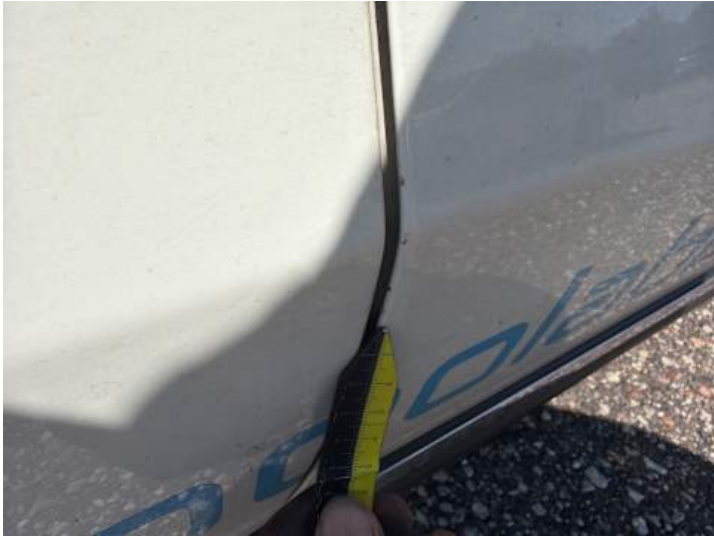
Beifahrertür (Lackschaden)

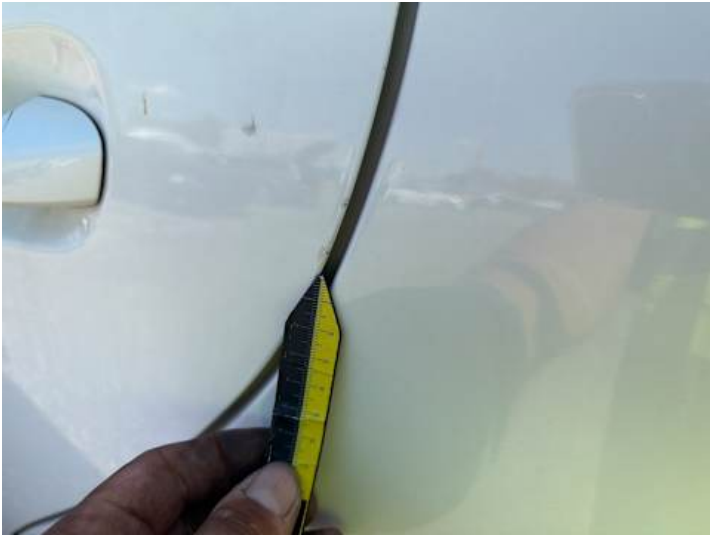
Türe hinten links (Lackschaden)

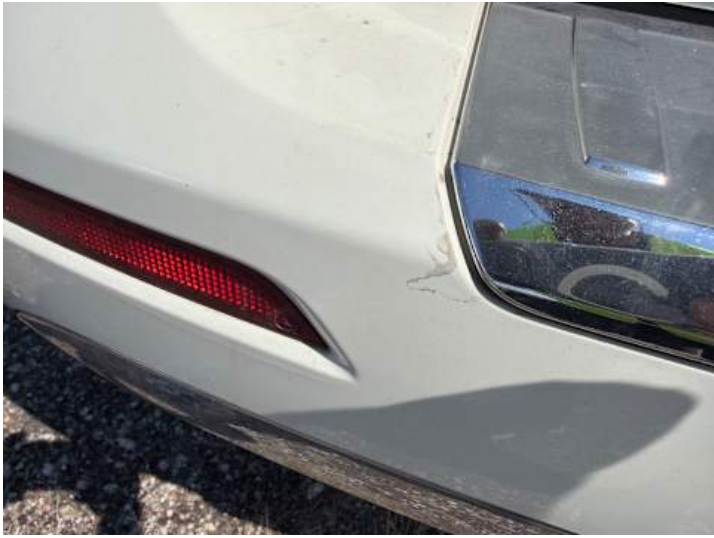
Stoßstange hinten (Lackschaden, Kratzer)

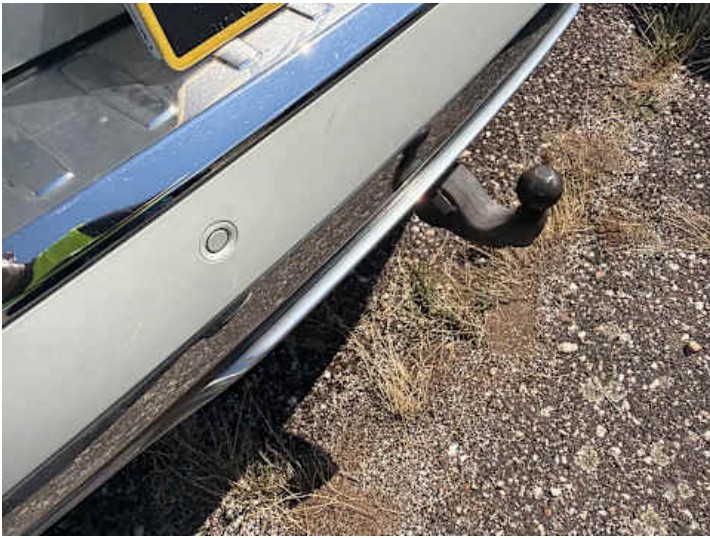
Stoßstange hinten (Lackschaden, Kratzer)

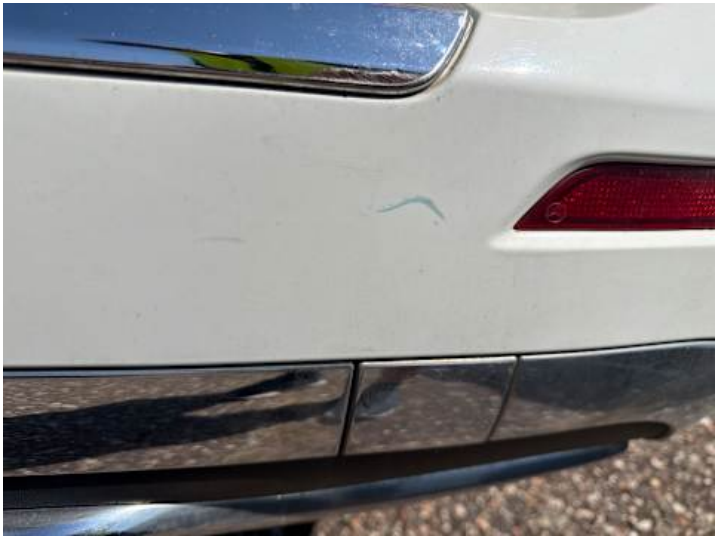
Stoßstange hinten (Lackschaden, Kratzer)

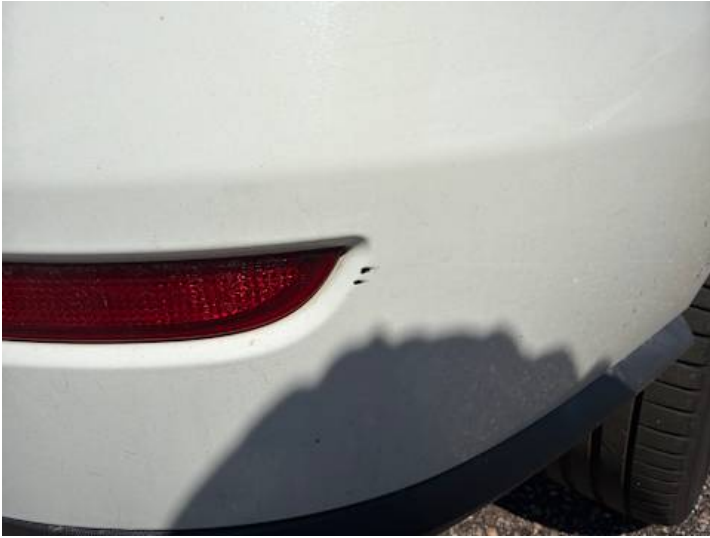
Stoßstange hinten (Lackschaden, Kratzer)

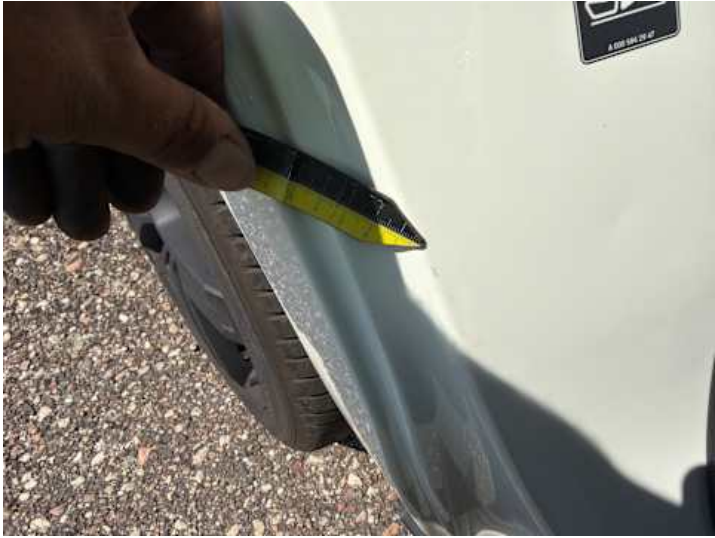
Seitenteil hinten rechts (Lackschaden, Kratzer)

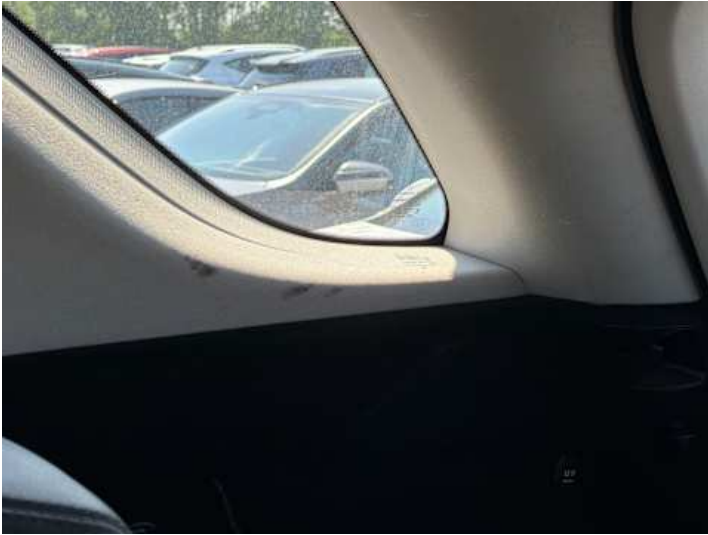
Innenraum (Verschmutzung, Verschleiß, Kratzer)

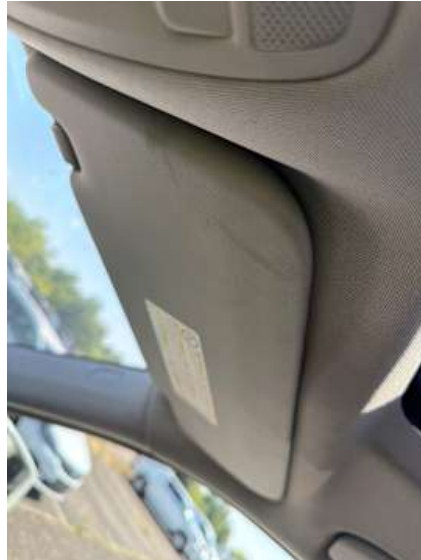
Innenraum (Verschmutzung, Verschleiß, Kratzer)

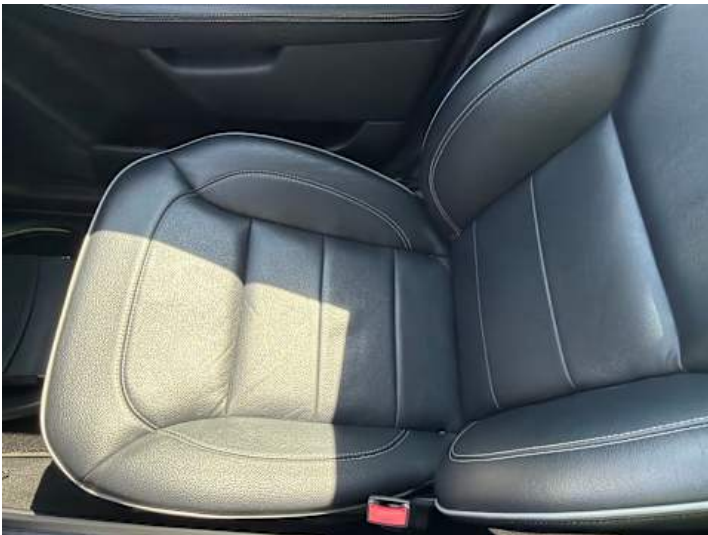
Innenraum (Verschmutzung, Verschleiß, Kratzer)

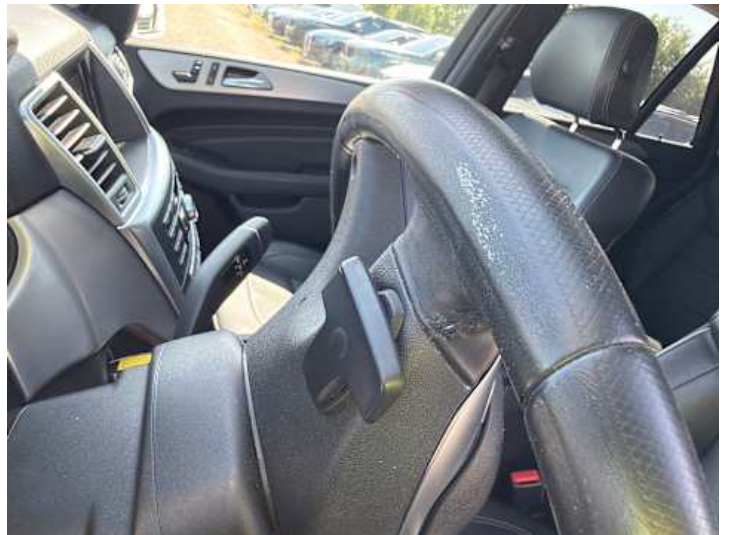
Innenraum (Verschmutzung, Verschleiß, Kratzer)

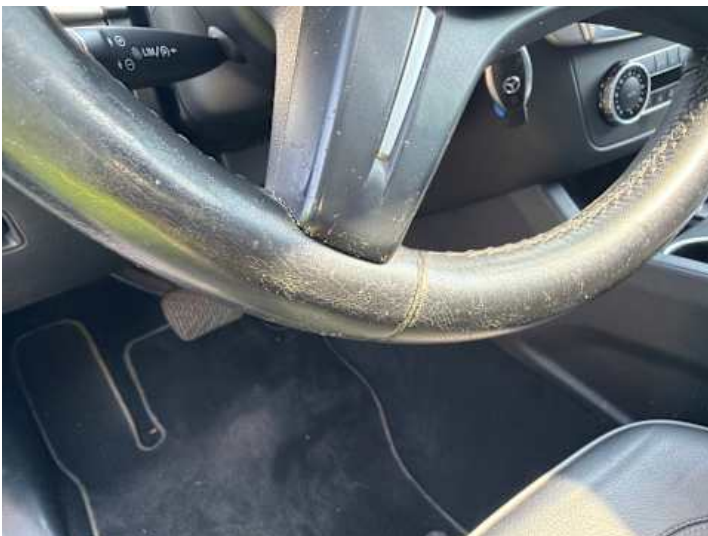
Innenraum (Verschmutzung, Verschleiß, Kratzer)

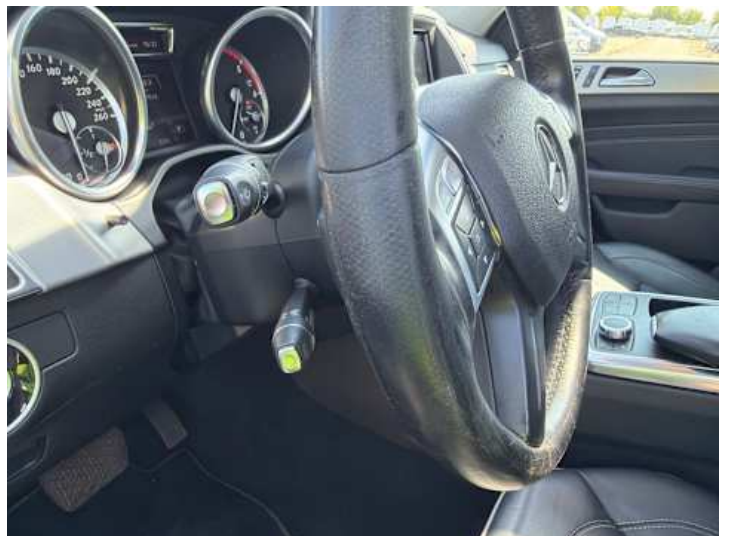
Innenraum (Verschmutzung, Verschleiß, Kratzer)

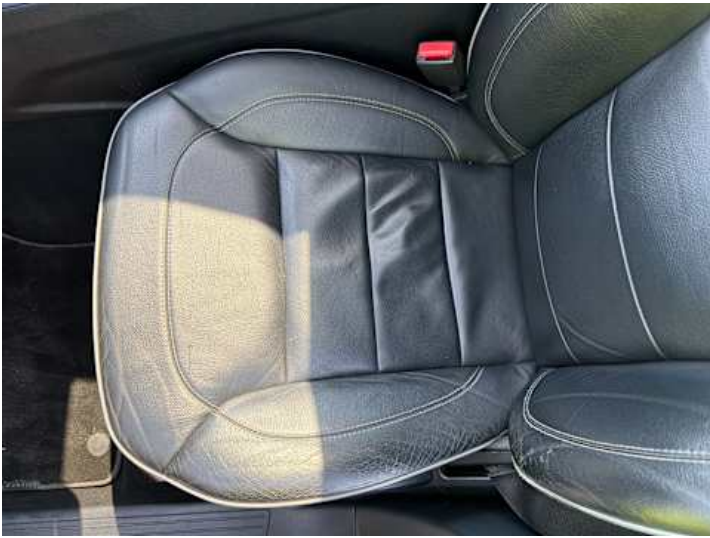
Innenraum (Verschmutzung, Verschleiß, Kratzer)

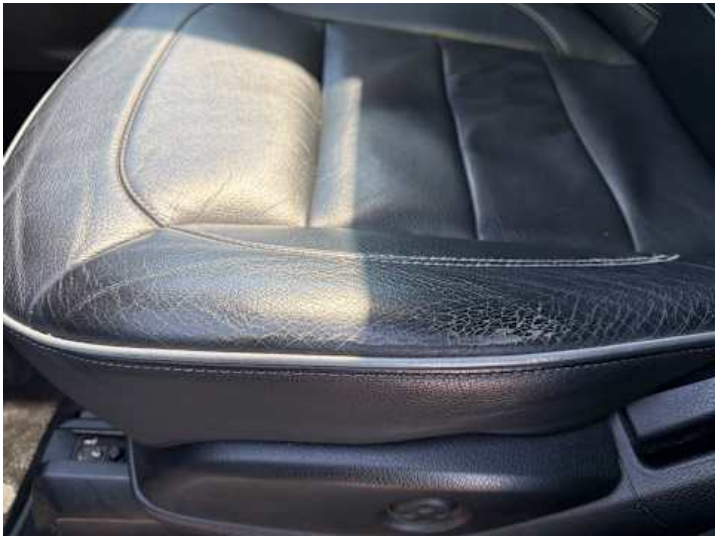
Innenraum (Verschmutzung, Verschleiß, Kratzer)

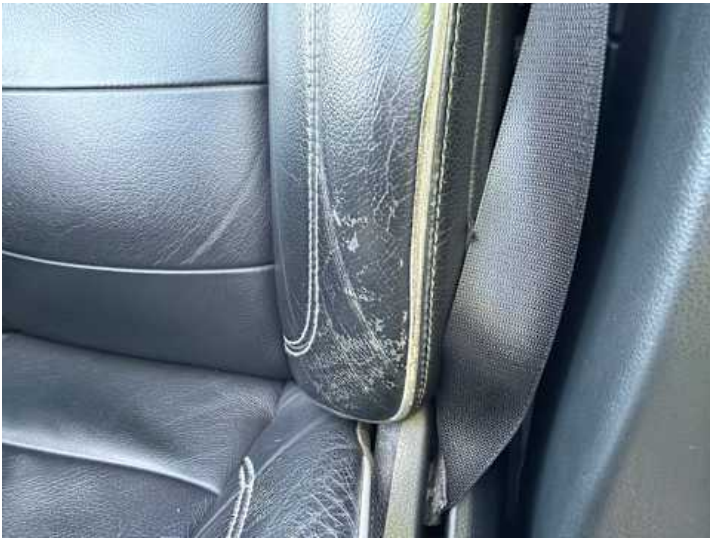
Innenraum (Verschmutzung, Verschleiß, Kratzer)
