## Opel Corsa Selection

EZ 07/2013 | Kleinwagen | Benzin | Schaltgetriebe | 140.139km

# Hinweise zum Zustandsbericht

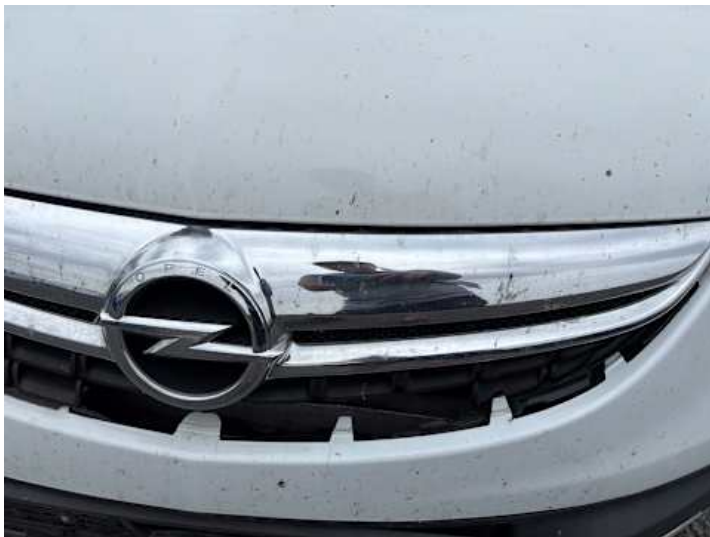
Stoßstange vorne (Riss/Bruch, Verformung)

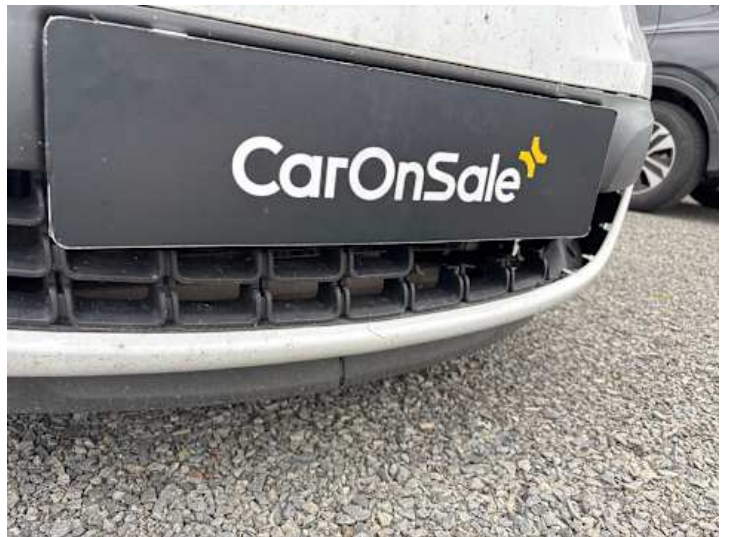
Stoßstange vorne (Riss/Bruch, Verformung)

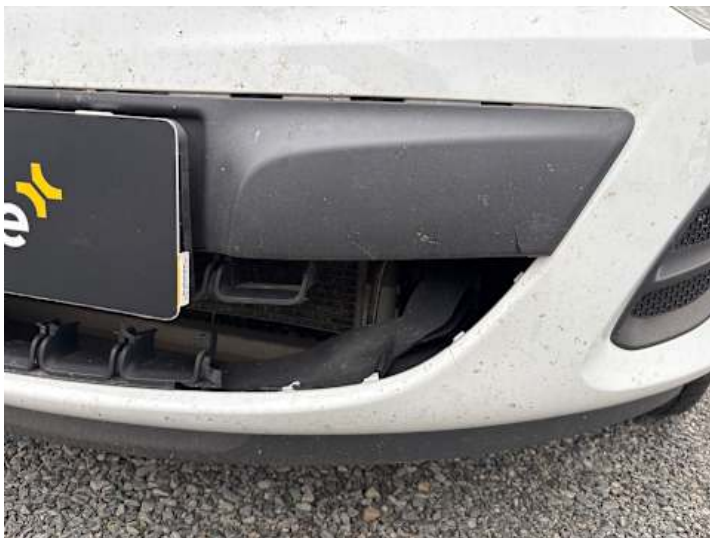
Stoßstange vorne (Riss/Bruch, Verformung)

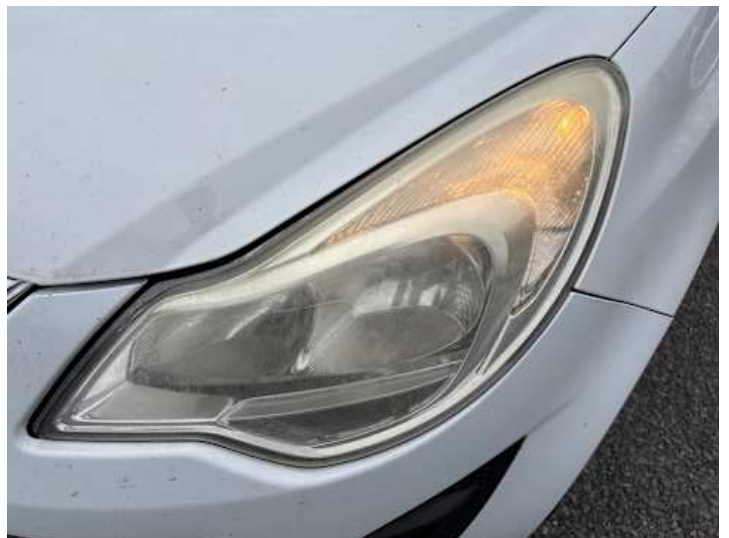
Scheinwerfer (links) (Blind)

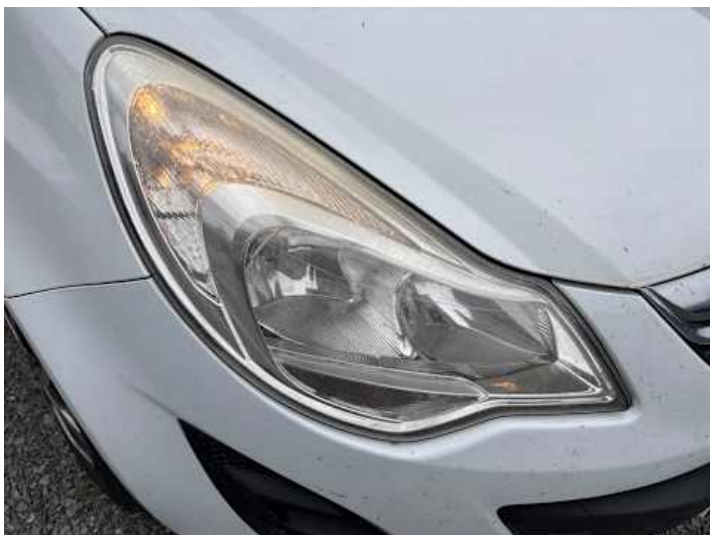
Scheinwerfer (rechts) (Blind)

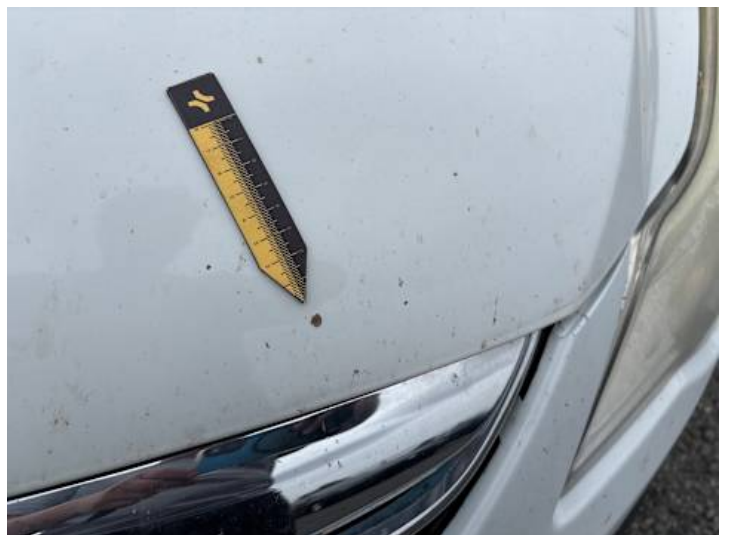
Motorhaube (Lackschaden, Rost)

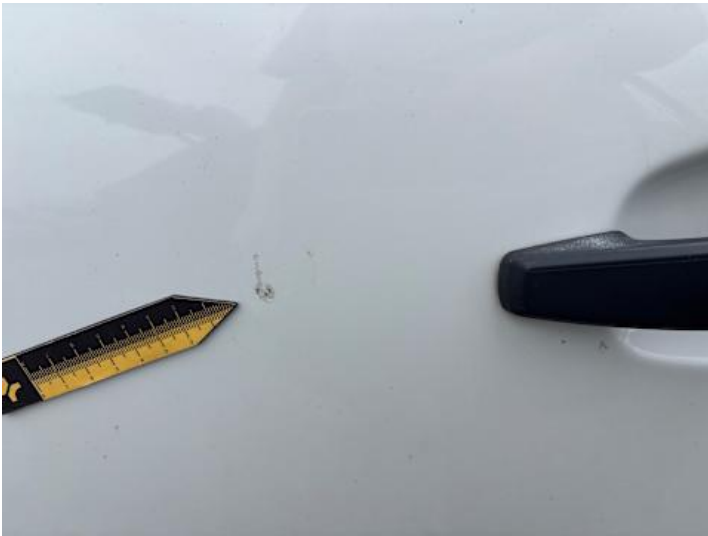
Fahrtür (Lackschaden, Rost)

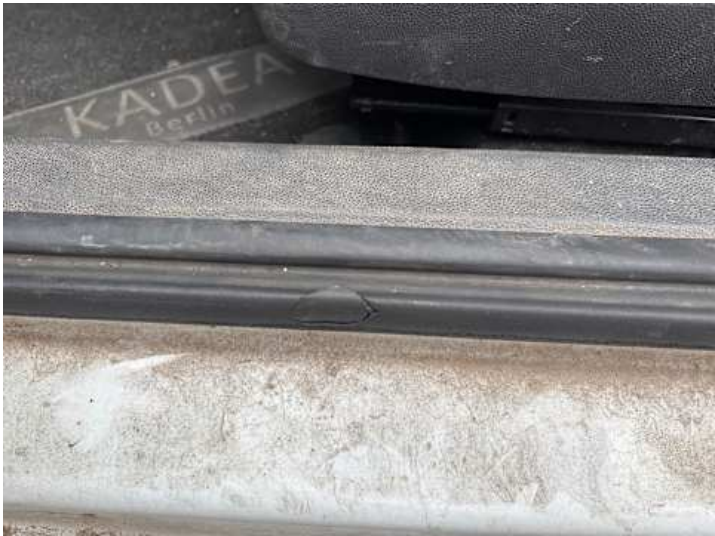
Fahrtür (Riss/Bruch)

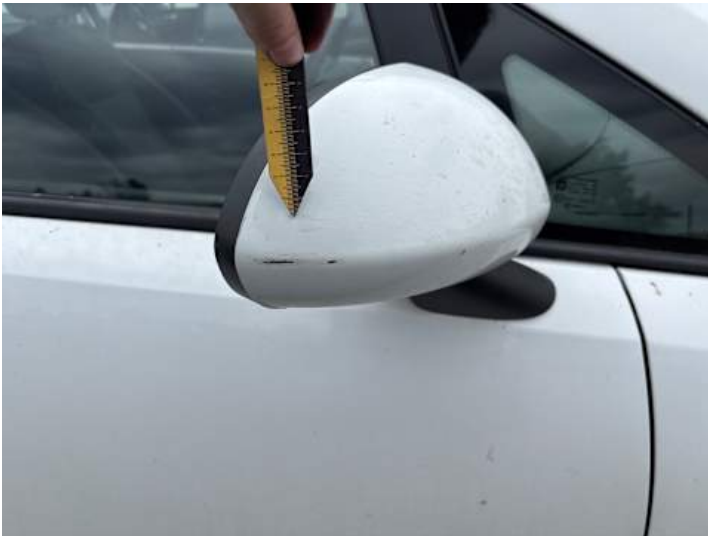
Beifahrtür (Kratzer)

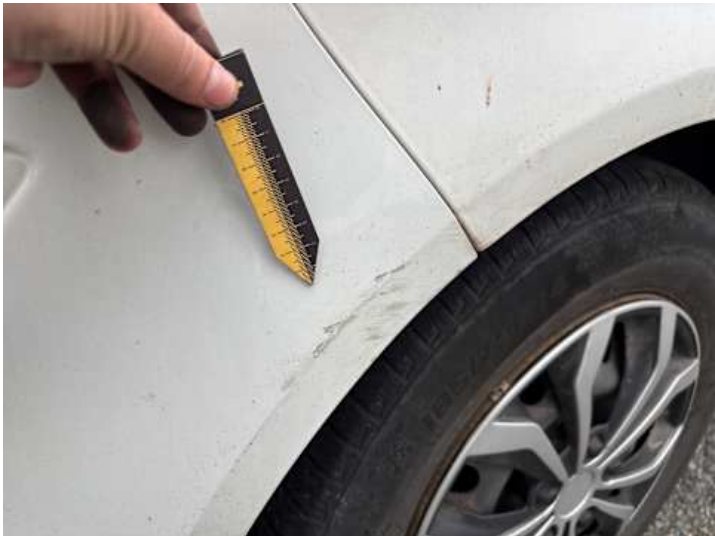
Stoßstange hinten (Kratzer)

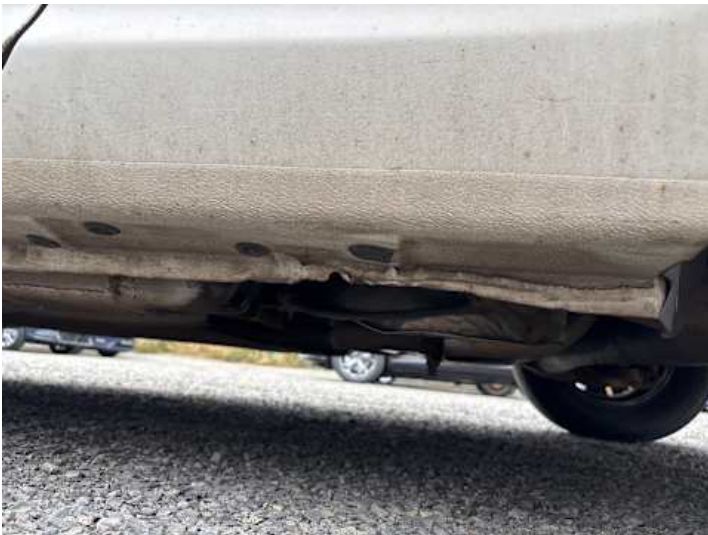
Schweller links (Verformung)

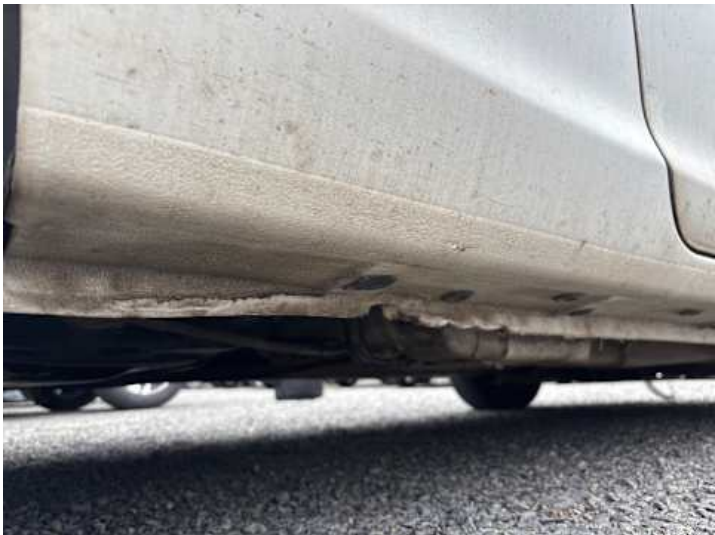
Schweller rechts (Verformung)

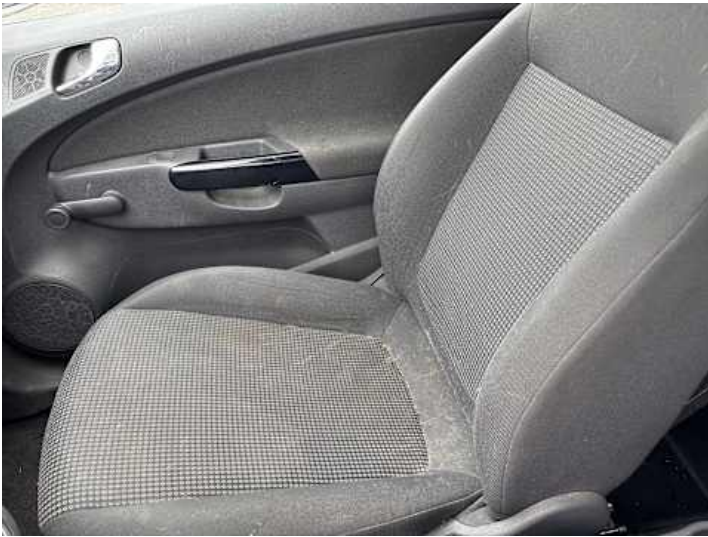
Innenraum (Tierhaare/Tiergeruch, Verschmutzung)

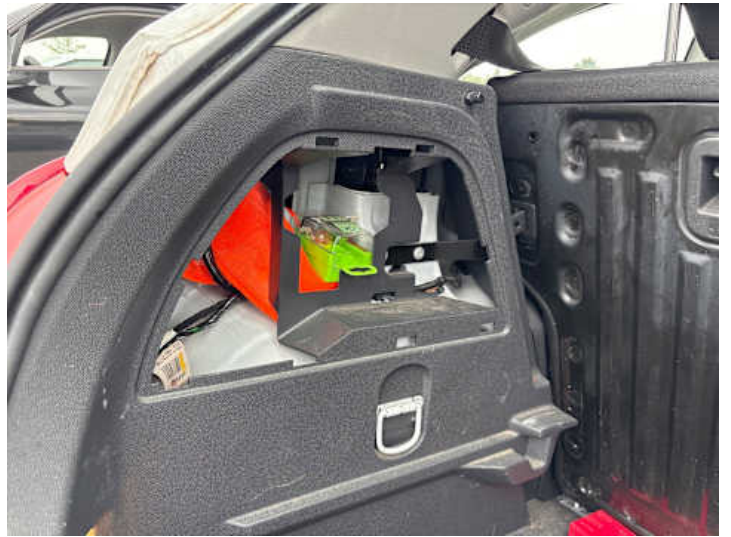
Innenraum (Anderer Schaden): Abdeckung fehlt
