## Mercedes-Benz A 160 5-türig

EZ 06/2011 | Kleinwagen | Benzin | Automatikgetriebe | 153.811km  
Besteuerung: Differenzbesteuert (§25a UStG)  
Fahrzeugstandort: 85\*\*\*  
Fahrzeug aufgenommen am: 21.08.2026

# Hinweise zum Zustandsbericht

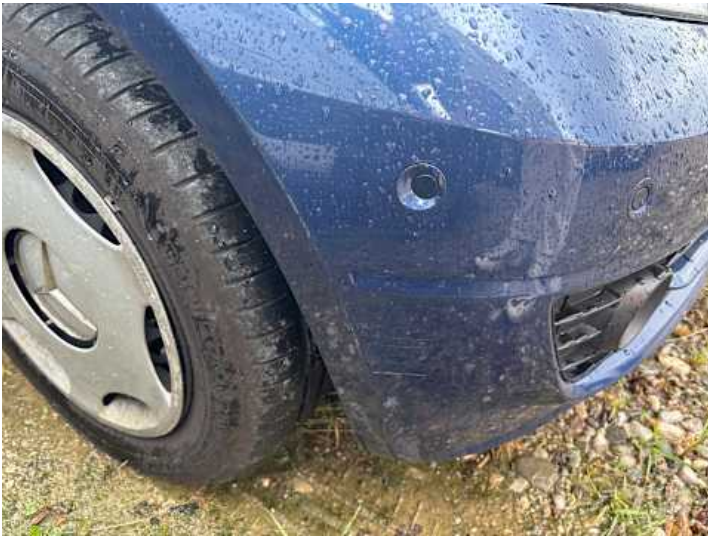
Stoßstange vorne (Kratzer, Lackschaden)

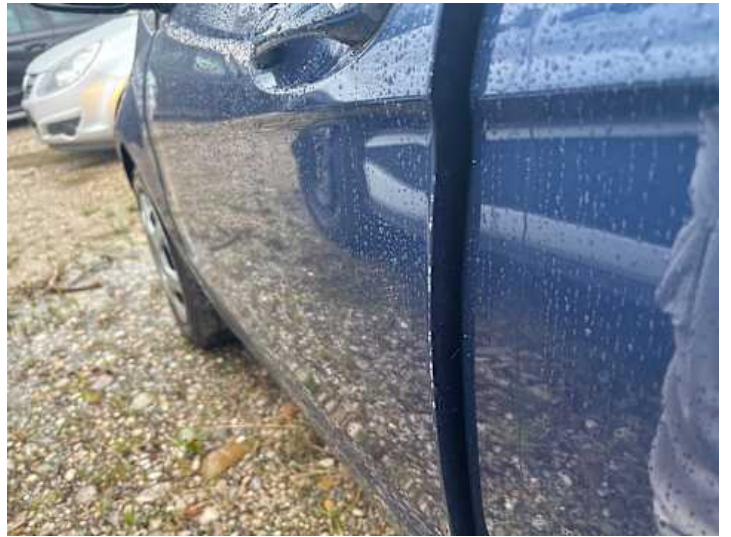
Fahrtür (Lackschaden, Kratzer)

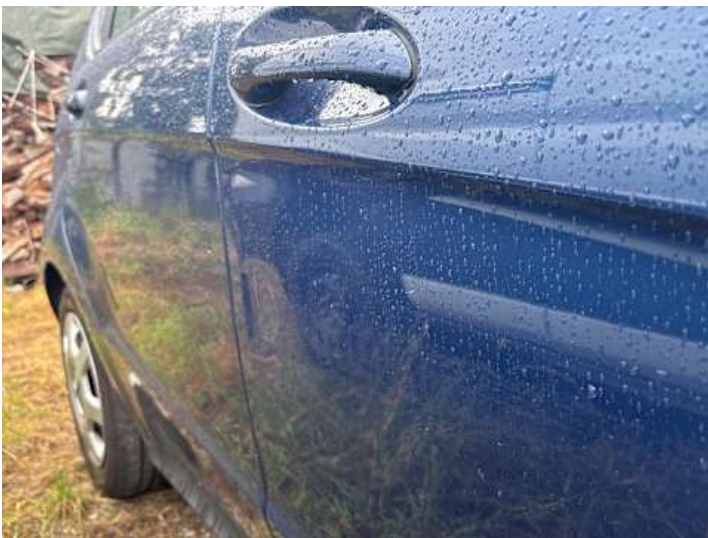
Beifahrtür (Delle, Kratzer, Lackschaden)

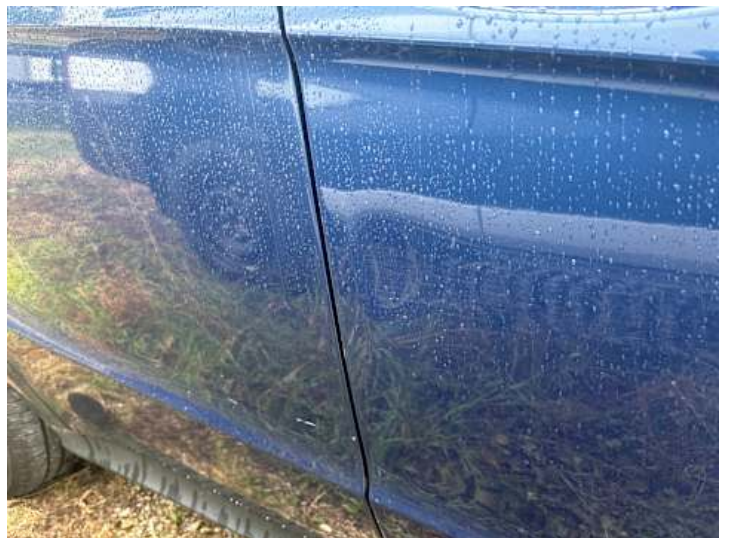
Beifahrtür (Delle, Kratzer, Lackschaden)

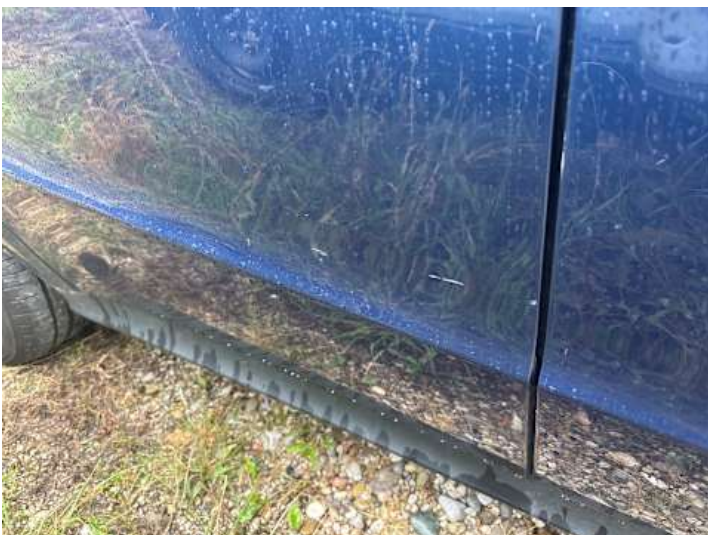
Türe hinten rechts (Kratzer, Lackschaden)

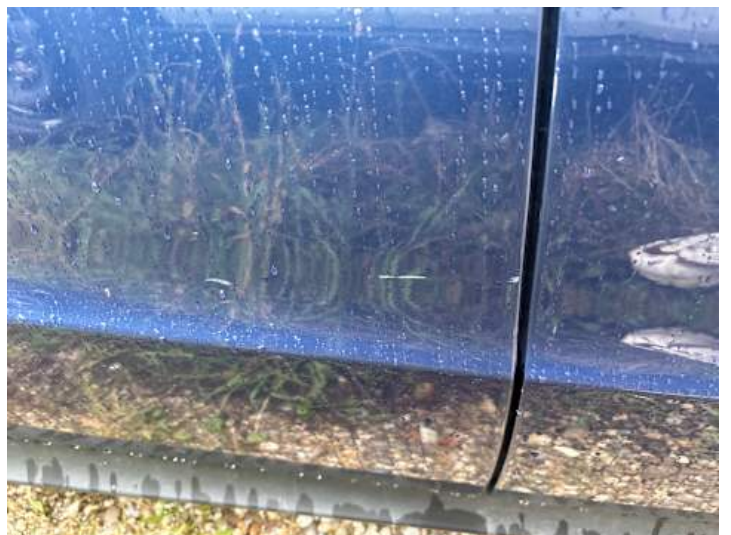
Türe hinten rechts (Kratzer, Lackschaden)

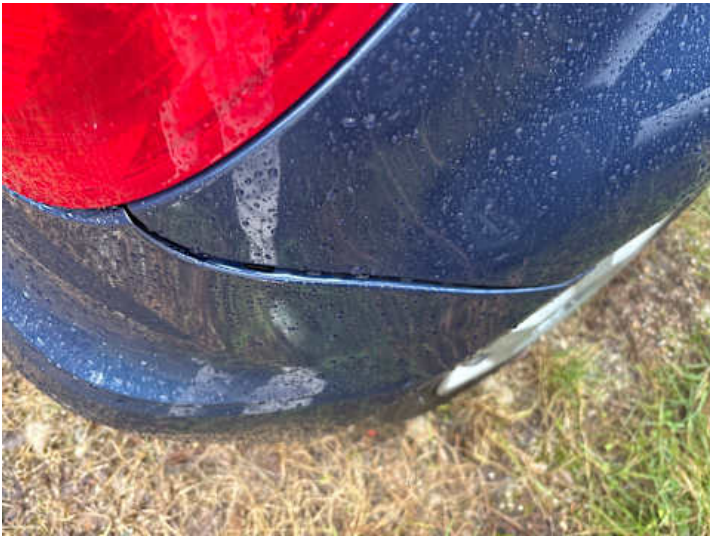
Stoßstange hinten (Spaltmaße ungenau)

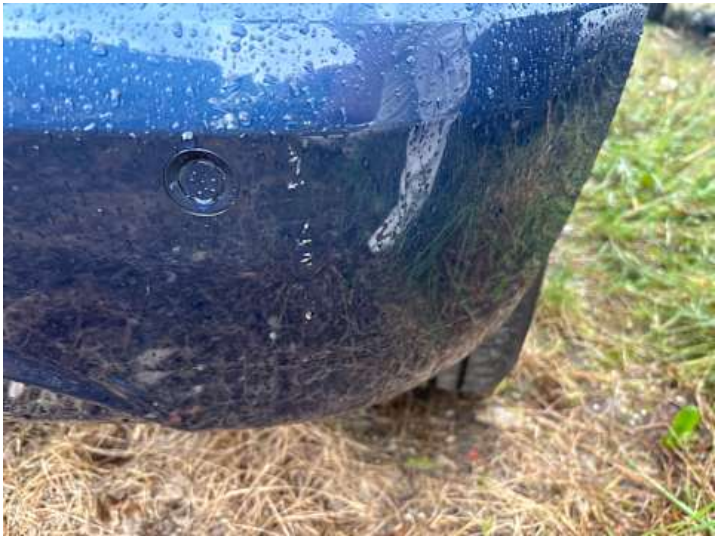
Stoßstange hinten (Kratzer, Lackschaden)

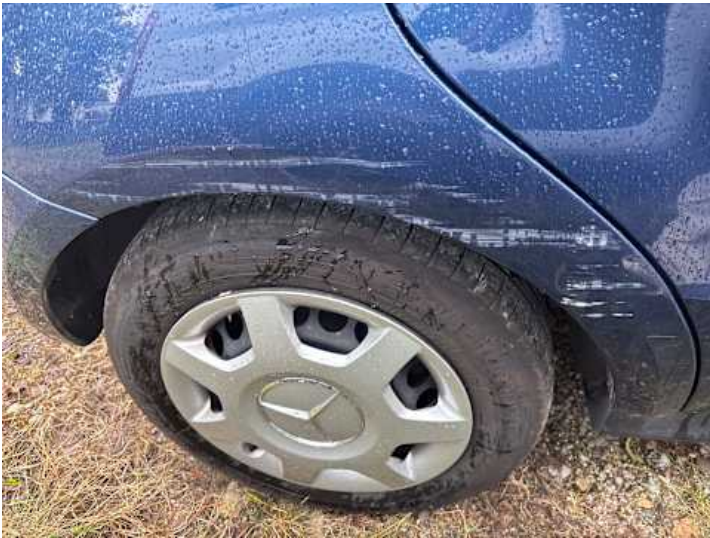
Seitenteil hinten rechts (Kratzer, Lackschaden)

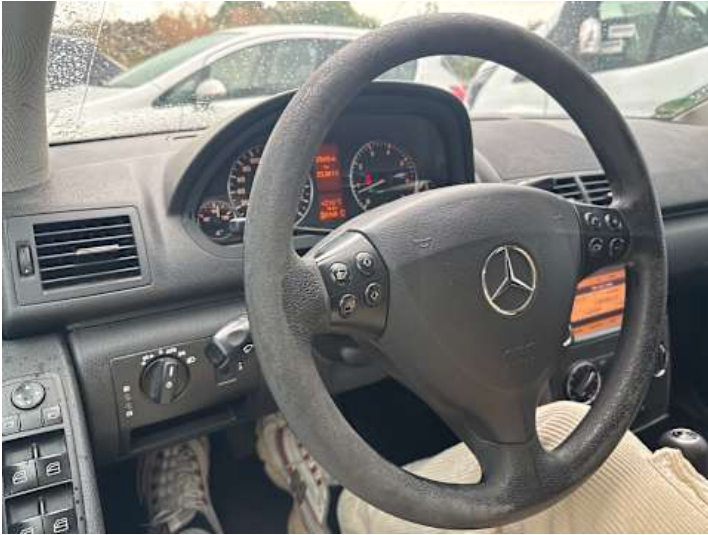
Innenraum (Verschleiß)
