## Volkswagen Touran Trendline BMT

EZ 02/2015 | Van | Diesel | Schaltgetriebe | 132.427km

Fahrzeug aufgenommen am: 14.08.2026

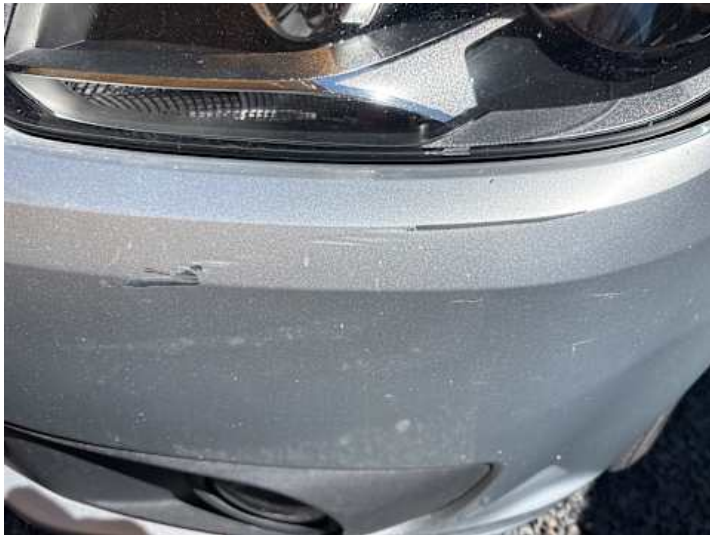
Stoßstange vorne (Lackschaden)

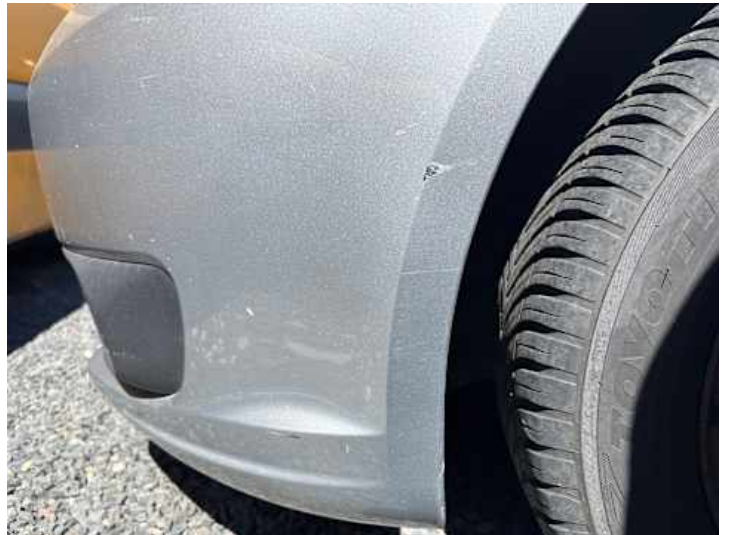
Stoßstange vorne (Lackschaden)

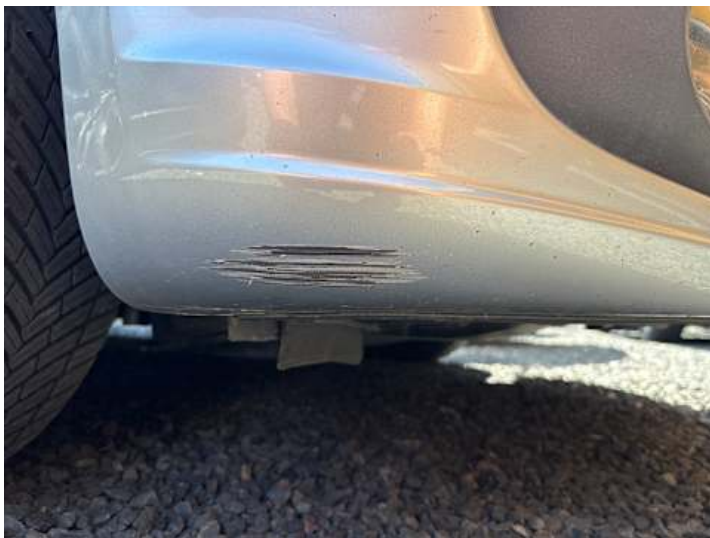
Stoßstange vorne (Kratzer, Lackschaden)

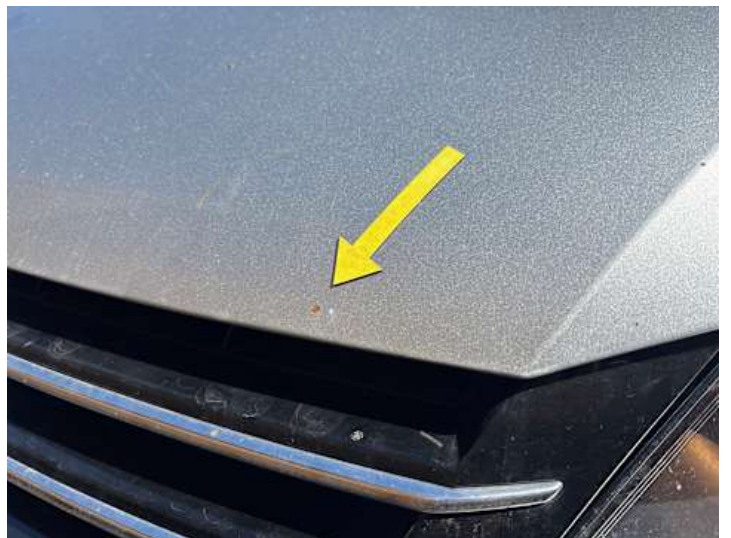
Motorhaube (Lackschaden, Rost)

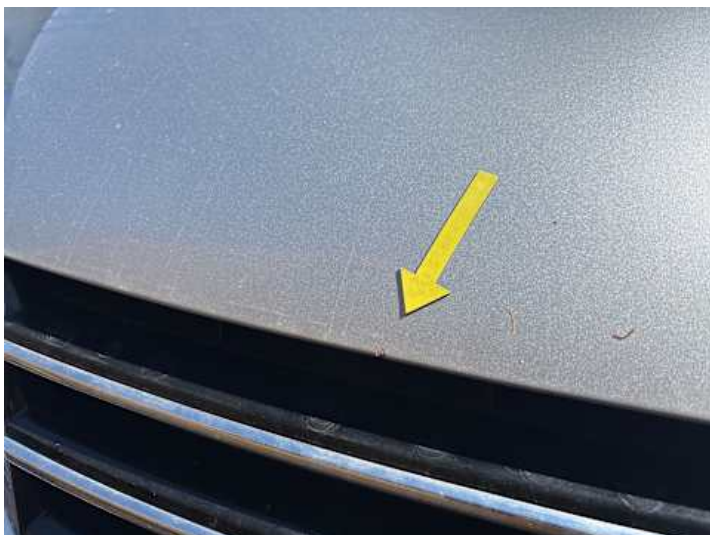
Motorhaube (Lackschaden, Rost)

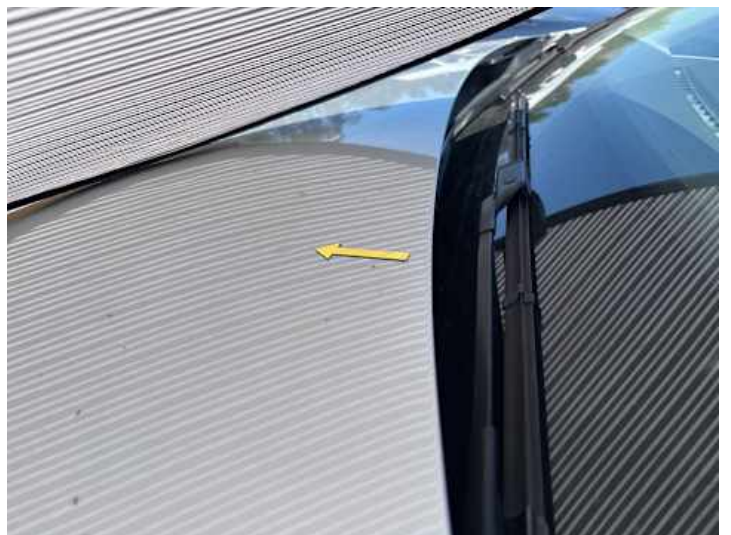
Motorhaube (Delle)

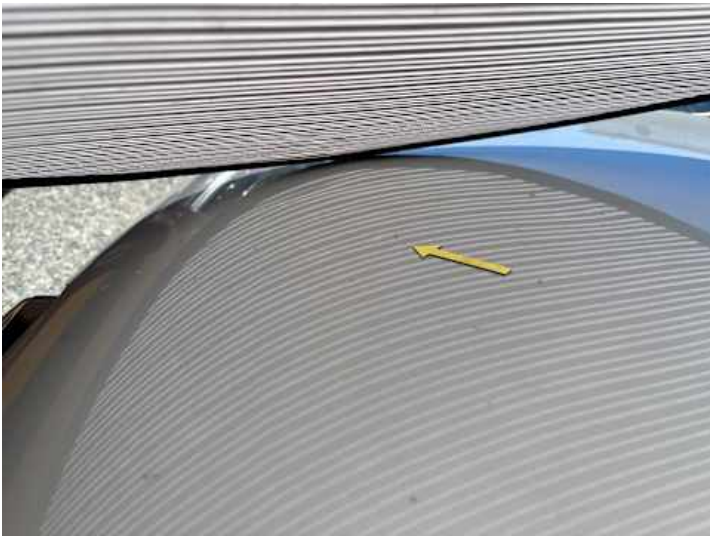
Motorhaube (Delle)

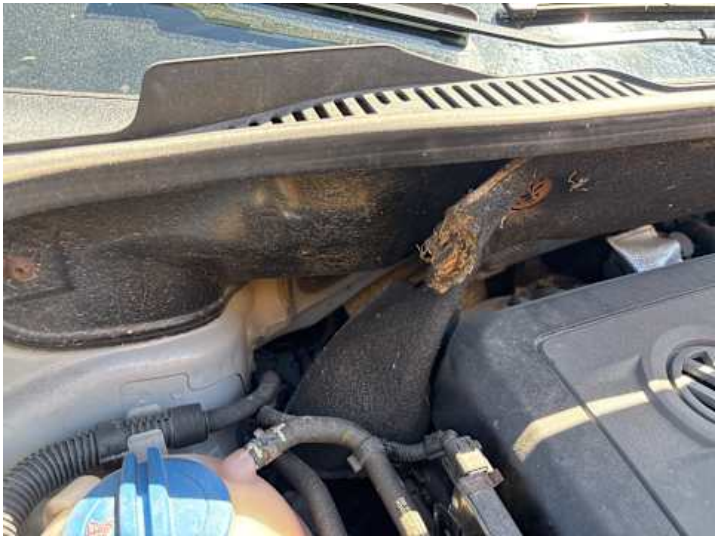
Motorhaube (Anderer Schaden): Dämmmatte beschädigt

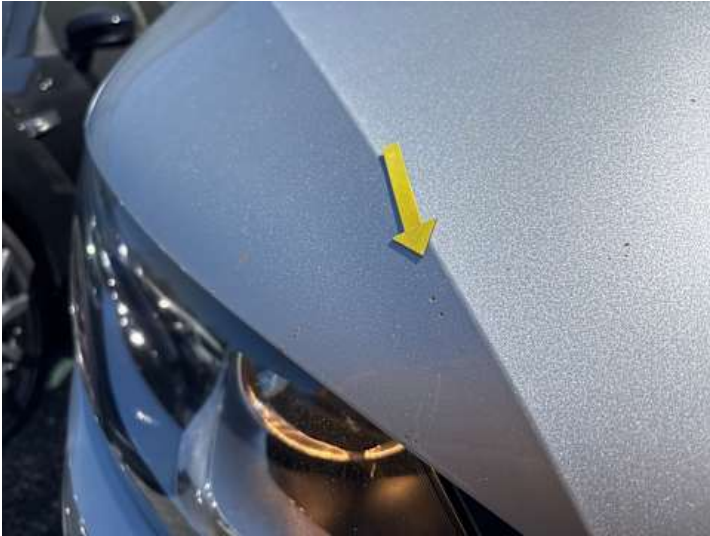
Motorhaube (Steinschlag, Lackschaden)

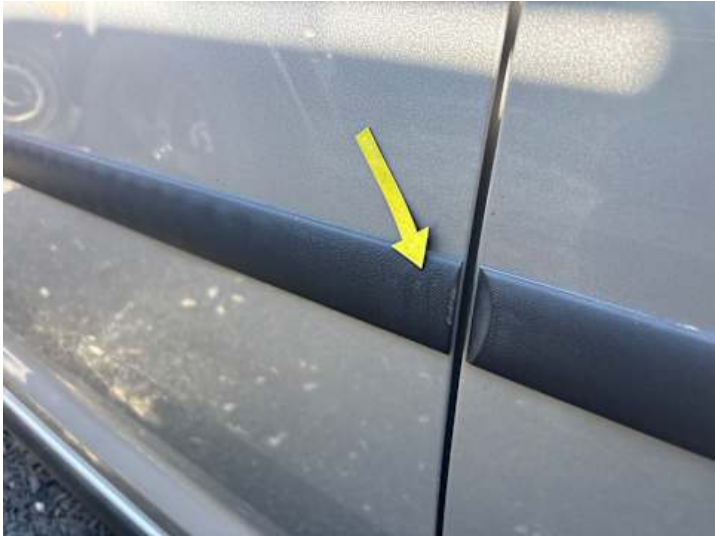
Fahrtür (Kratzer)

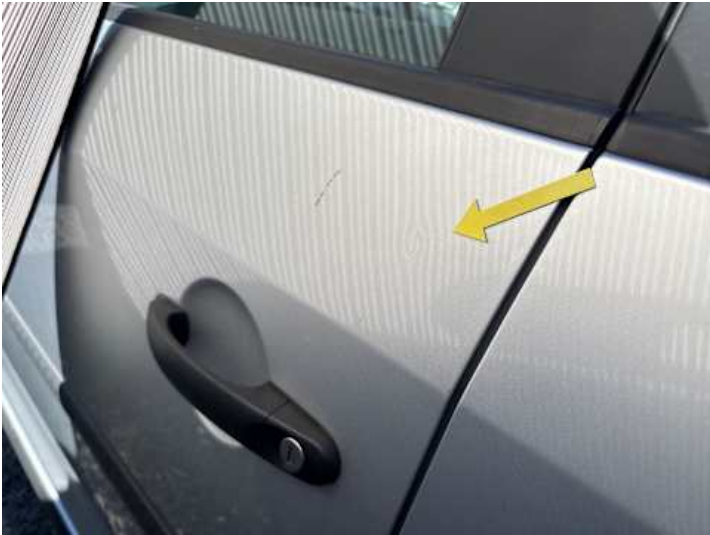
Fahrtür (Delle, Lackschaden)

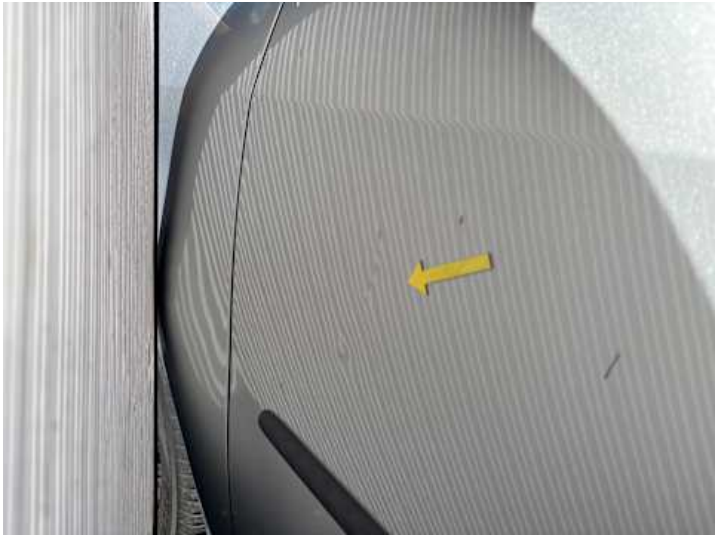
Fahrtür (Delle, Lackschaden)

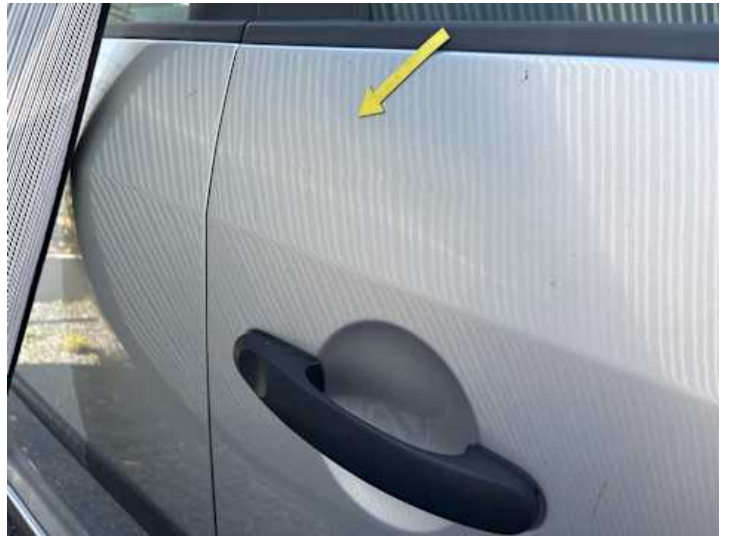
Beifahrertür (Verformung)

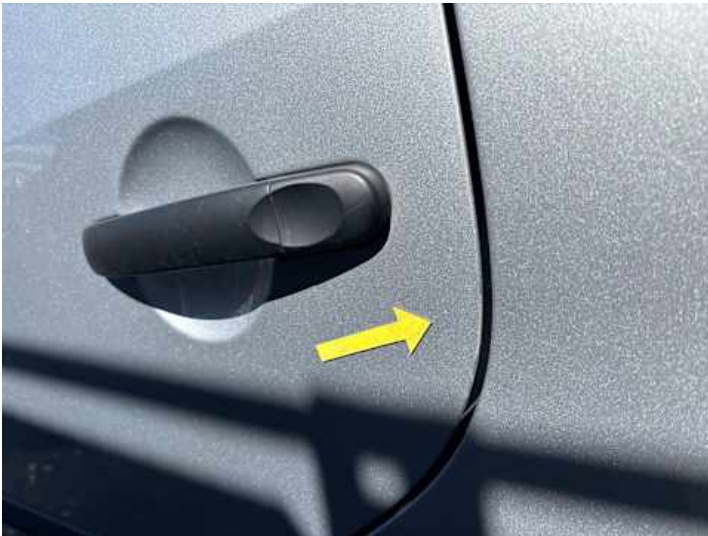
Türe hinten links (Lackschaden)

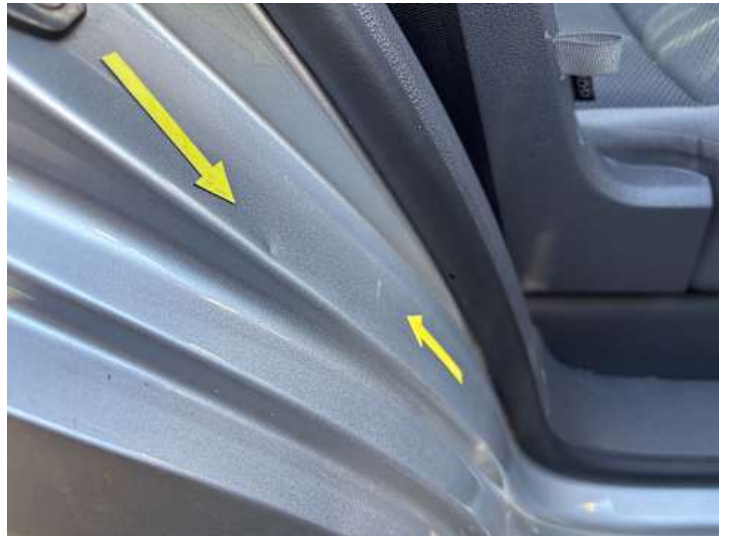
Türe hinten rechts (Lackschaden, Delle)

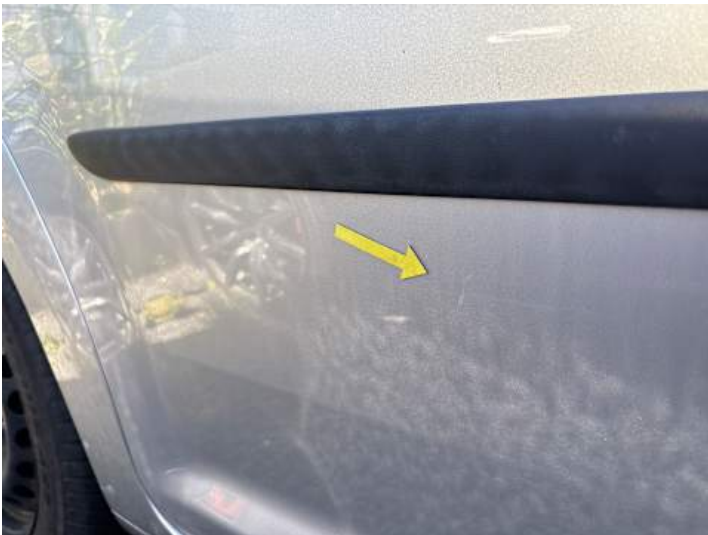
Türe hinten rechts (Lackschaden)

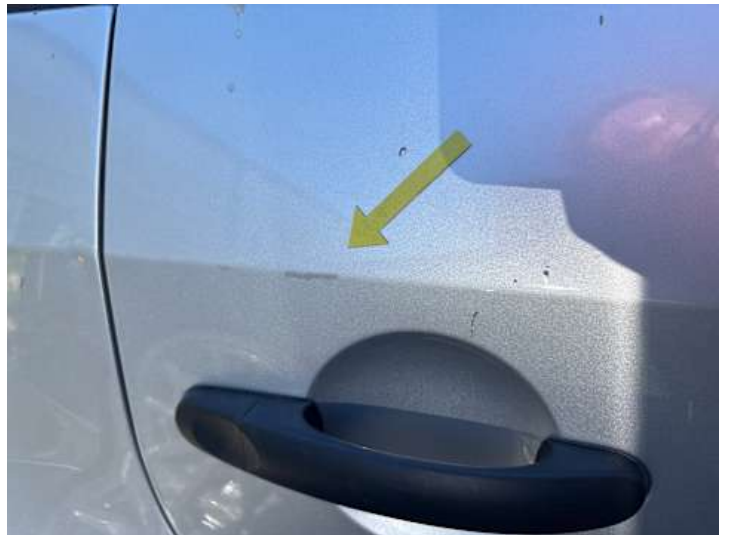
Türe hinten rechts (Lackschaden)

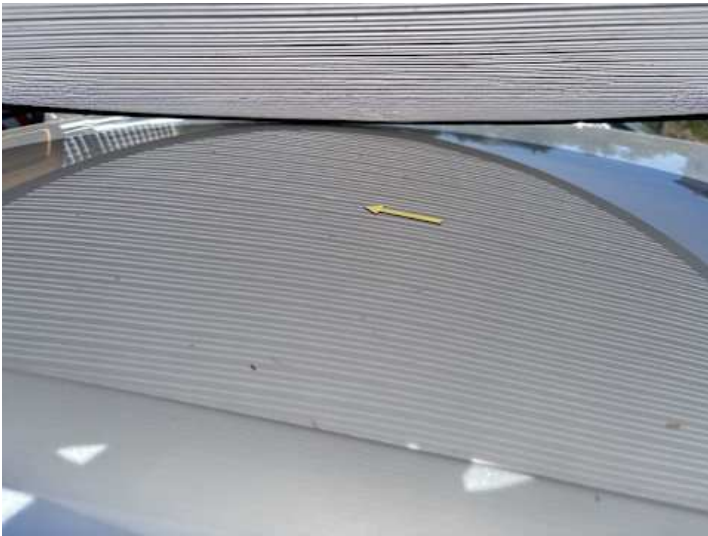
Dach (Delle)

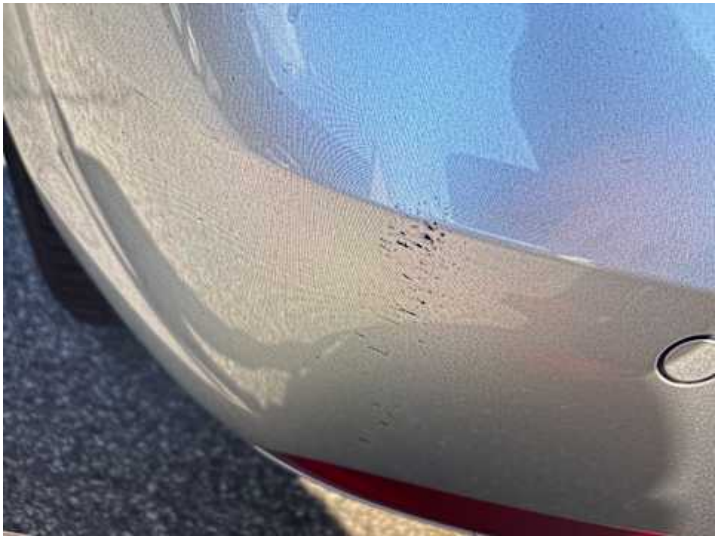
Stoßstange hinten (Kratzer, Lackschaden)

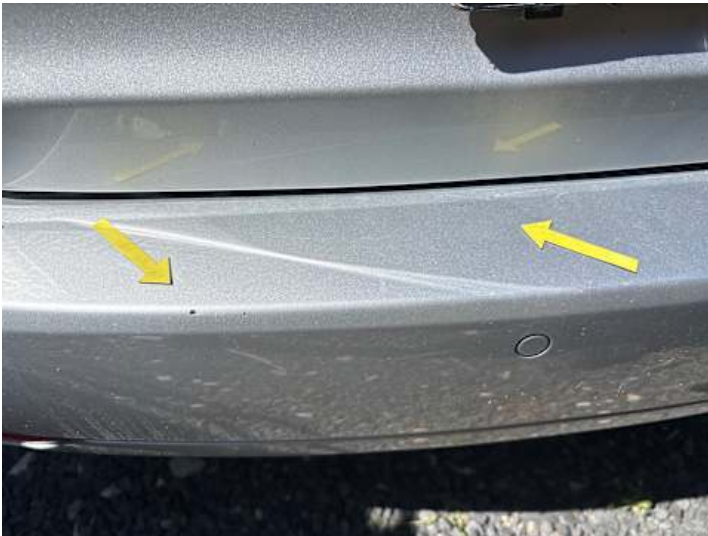
Stoßstange hinten (Lackschaden, Kratzer)

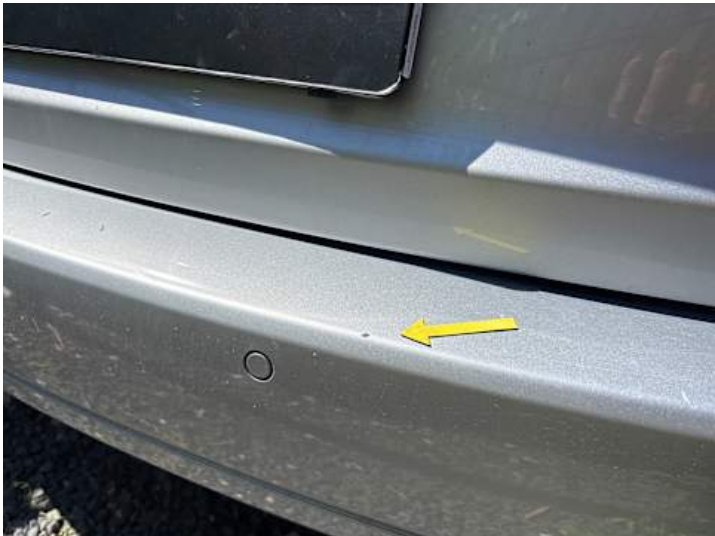
Stoßstange hinten (Lackschaden, Kratzer)

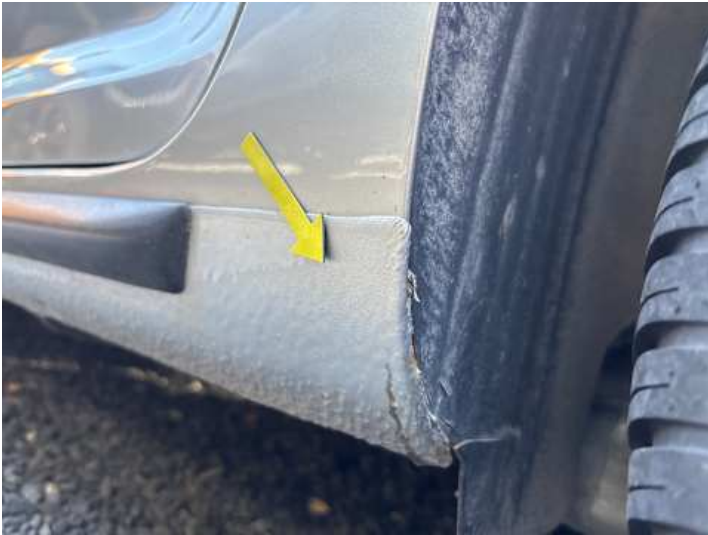
Schweller links (Rost)

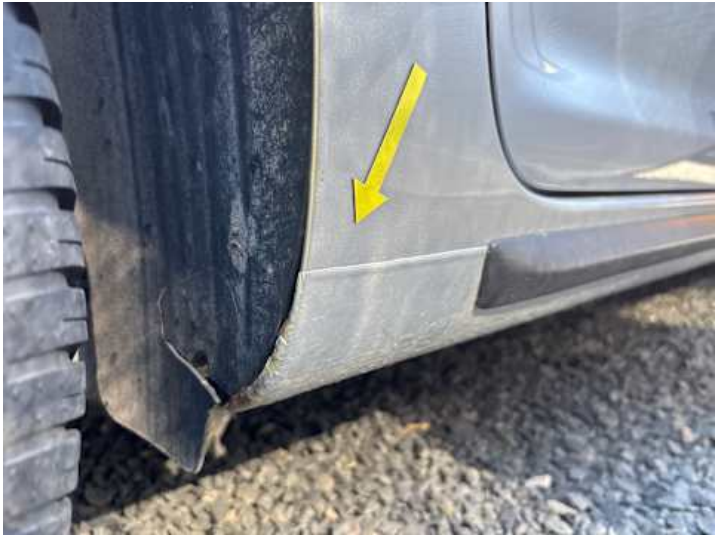
Schweller rechts (Rost)

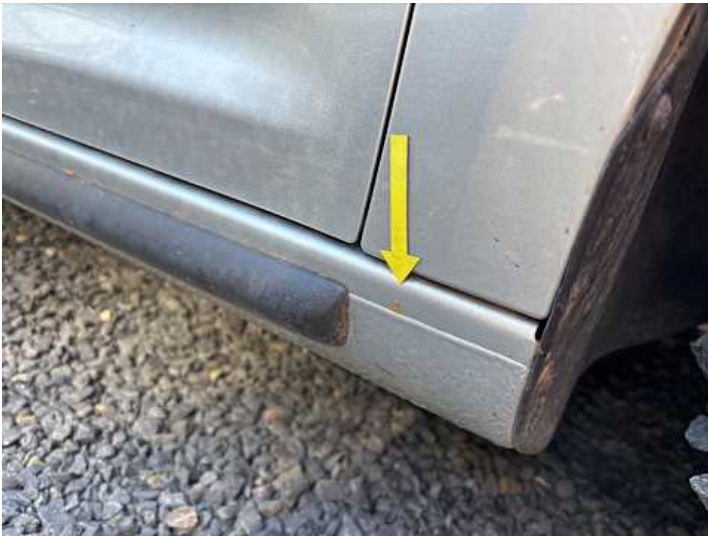
Schweller rechts (Lackschaden, Rost)

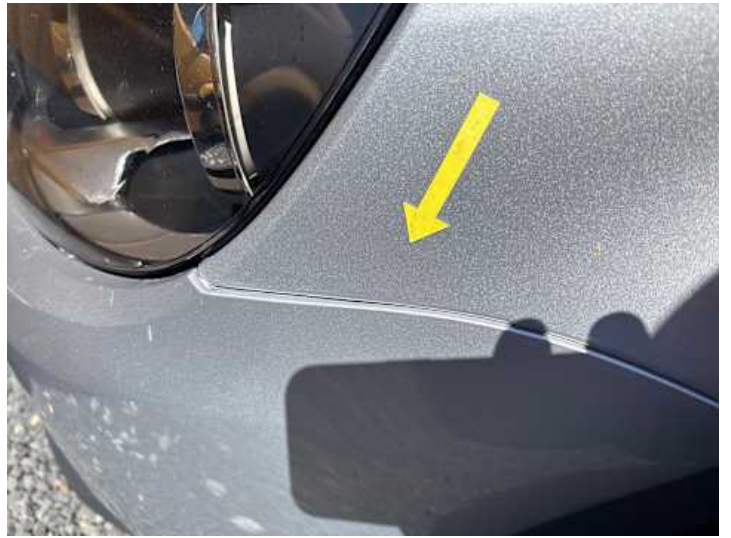
Kotflügel vorne links (Spaltmaße ungenau)

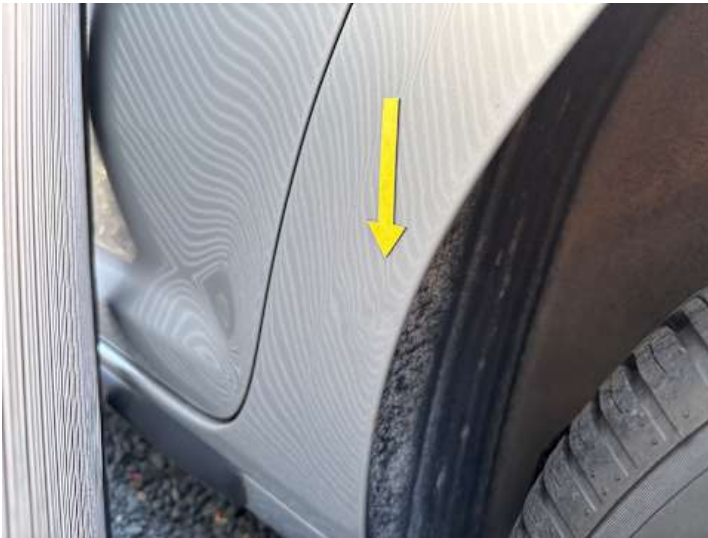
Seitenteil hinten links (Delle)

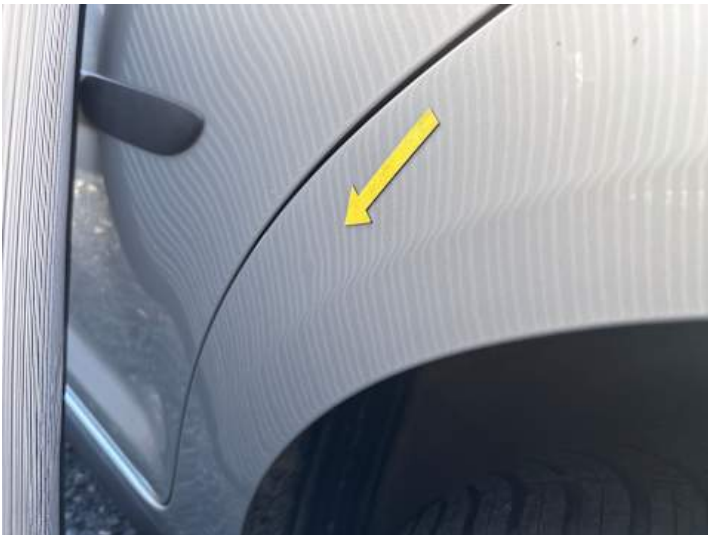
Seitenteil hinten links (Delle)

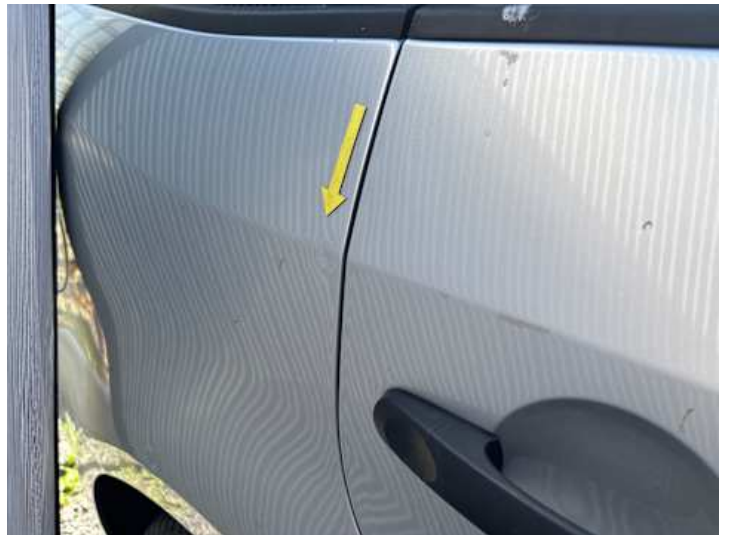
Seitenteil hinten rechts (Delle)

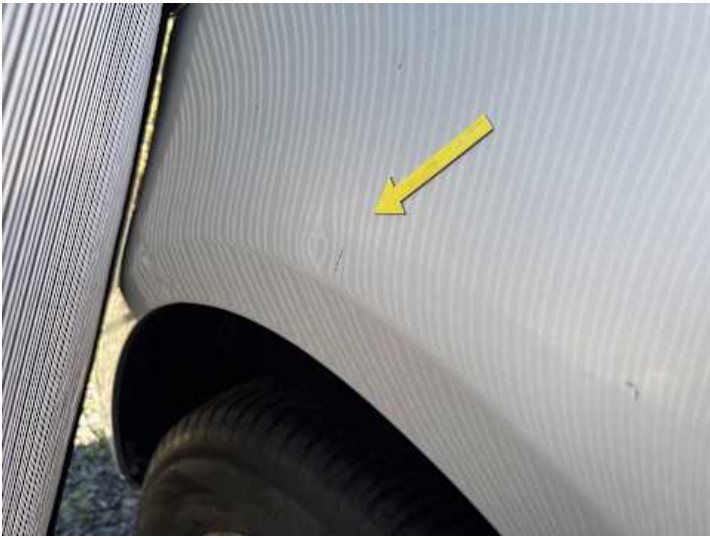
Seitenteil hinten rechts (Delle)

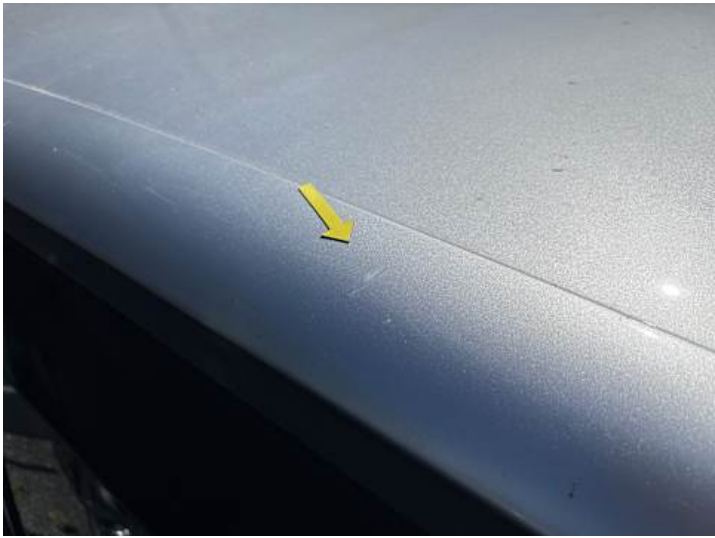
Seitenteil hinten rechts (Kratzer)

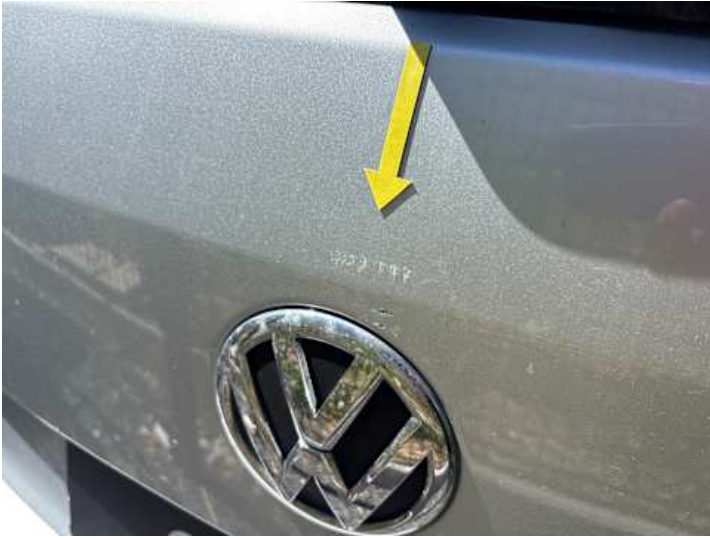
Heckklappe (Kratzer, Lackschaden)

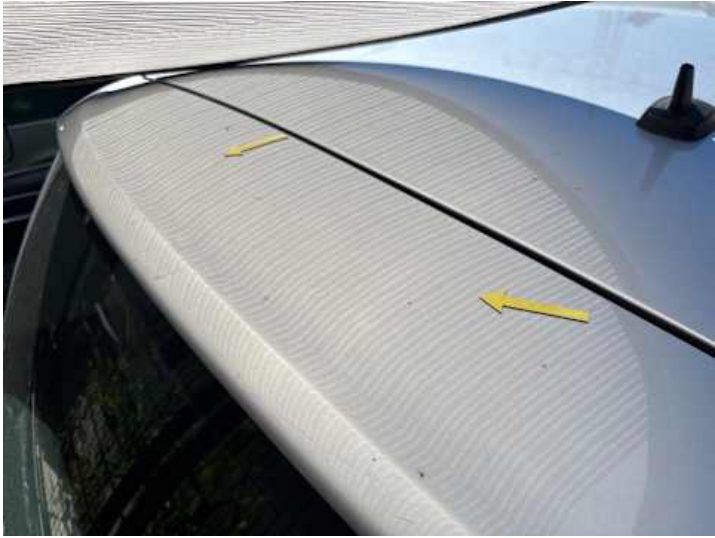
Heckklappe (Delle)

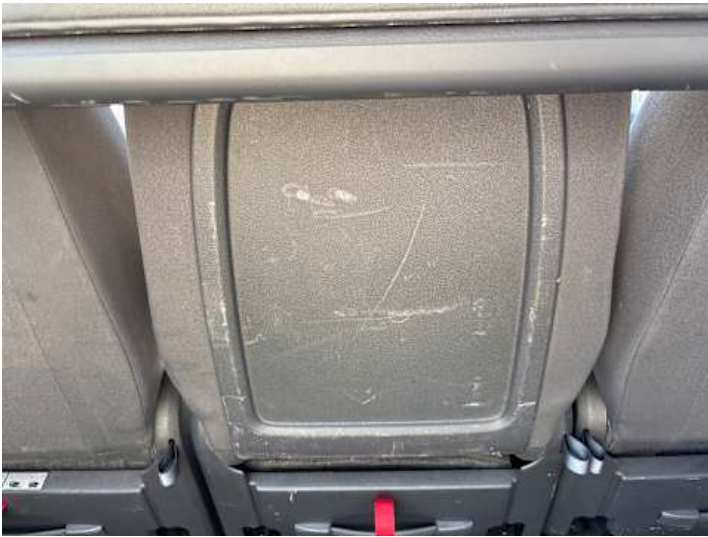
Innenraum (Kratzer)

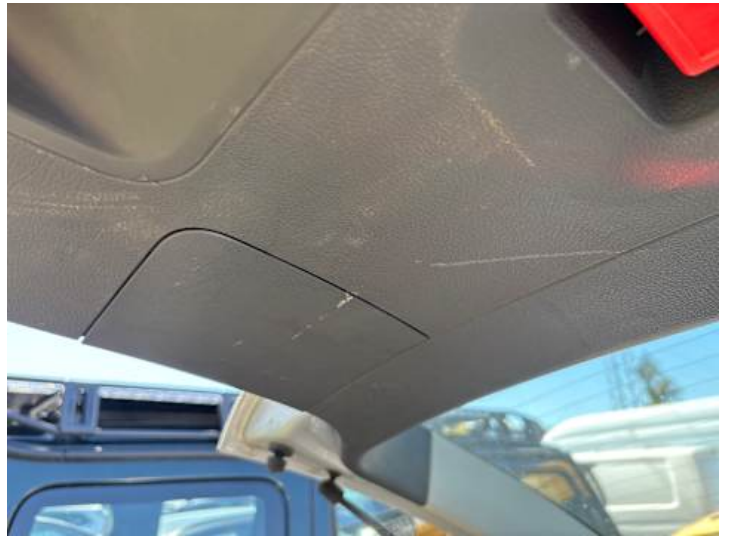
Innenraum (Kratzer)

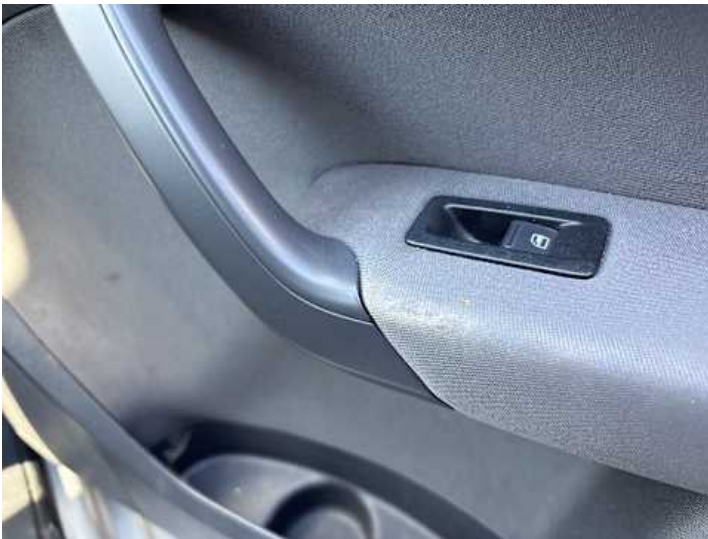
Innenraum (Verschleiß)
