## Volkswagen Touran Highline BlueMotion

EZ 03/2010 | Van | Diesel | Schaltgetriebe | 215.394km  
Besteuerung: Differenzbesteuert (§25a UStG)  
Fahrzeugstandort: 26\*\*\*  
Fahrzeug aufgenommen am: 29.07.2026

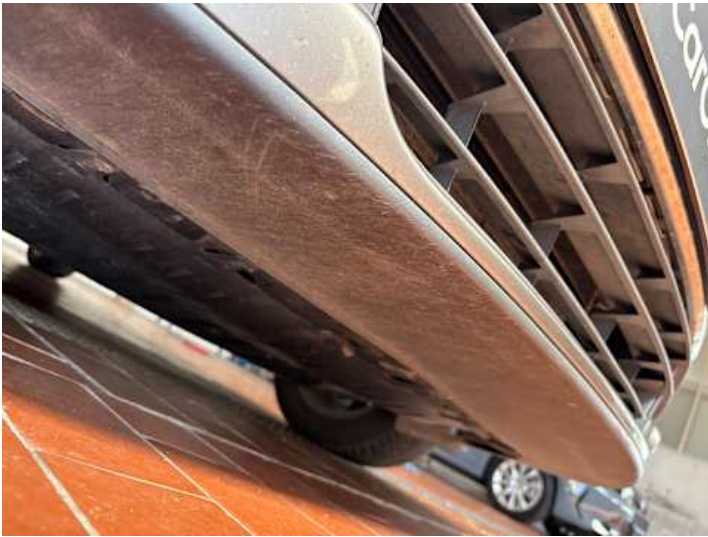
Stoßstange vorne (Kratzer)

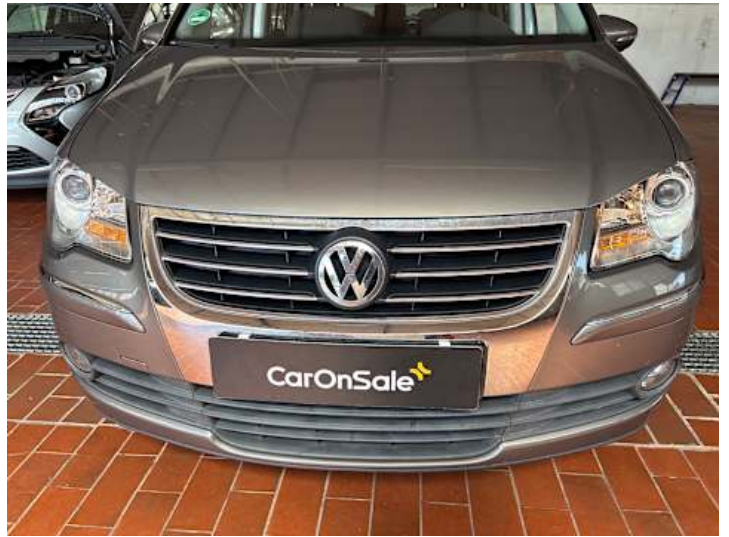
Stoßstange vorne (Kratzer)

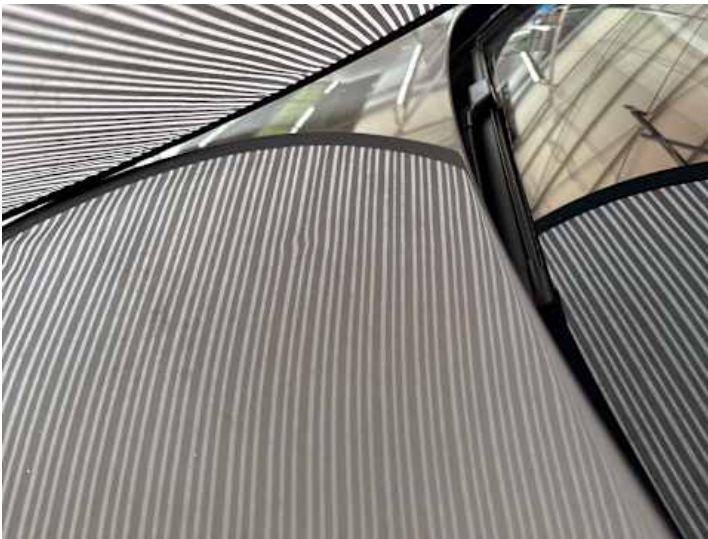
| Fahrzeugteil | Lackschichtdicke (in µm) | Fahrzeugteil | Lackschichtdicke (in µm) |
|---|---|---|---|
| Motorhaube | 250 | Heckklappe | 140 |

Motorhaube (Delle)

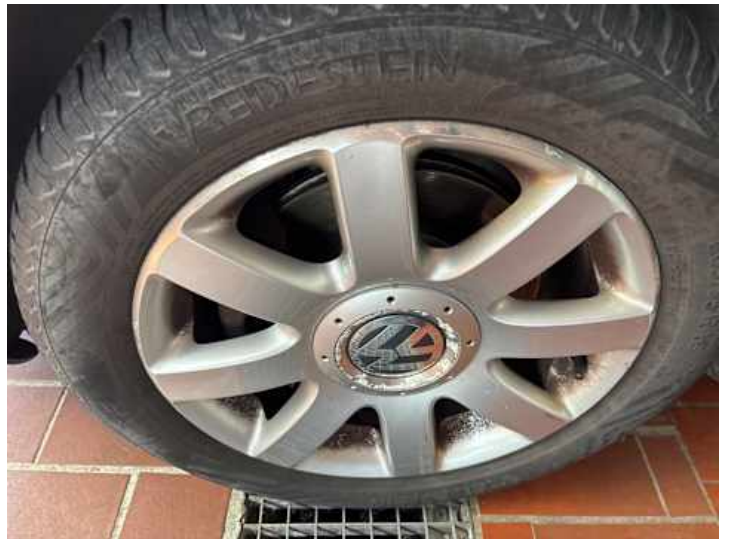
Rad (Kratzer, Rost)

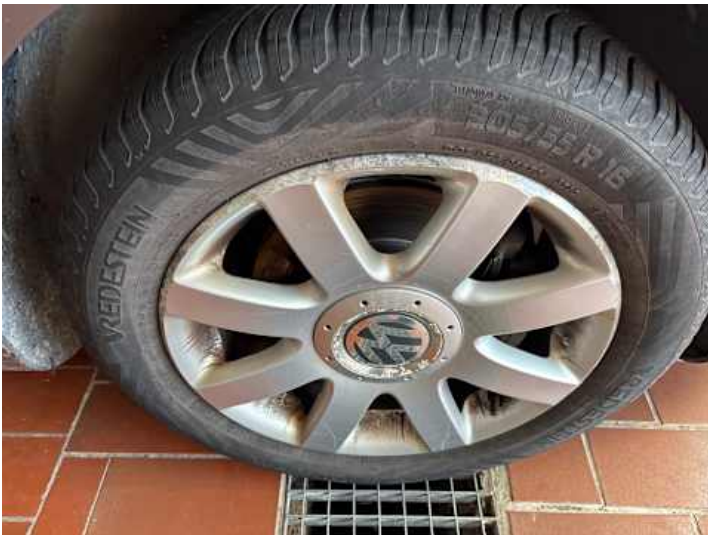
Rad (Kratzer, Rost)

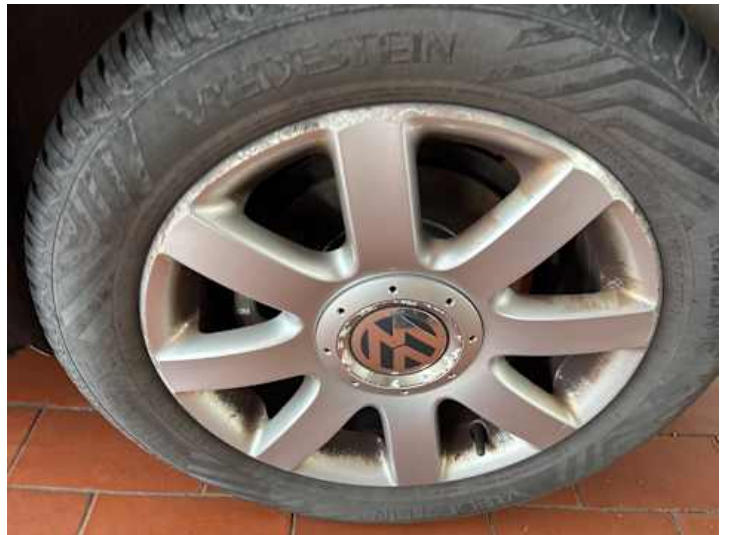
Rad (Kerben, Kratzer, Rost)

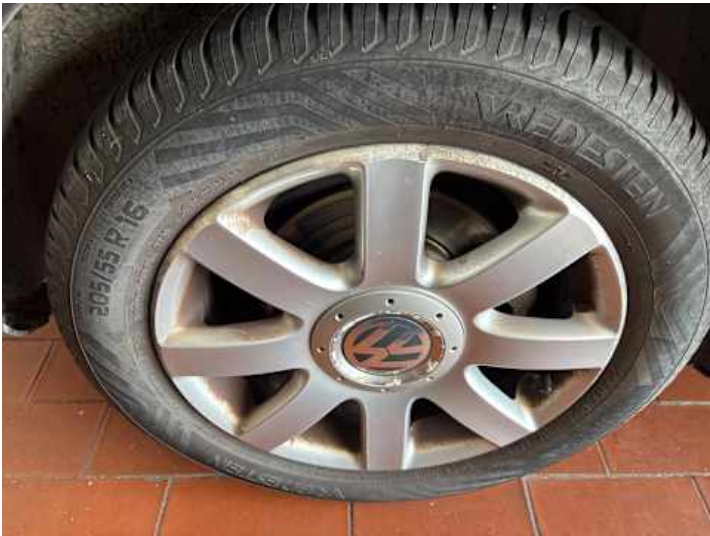
Rad (Kratzer, Rost)

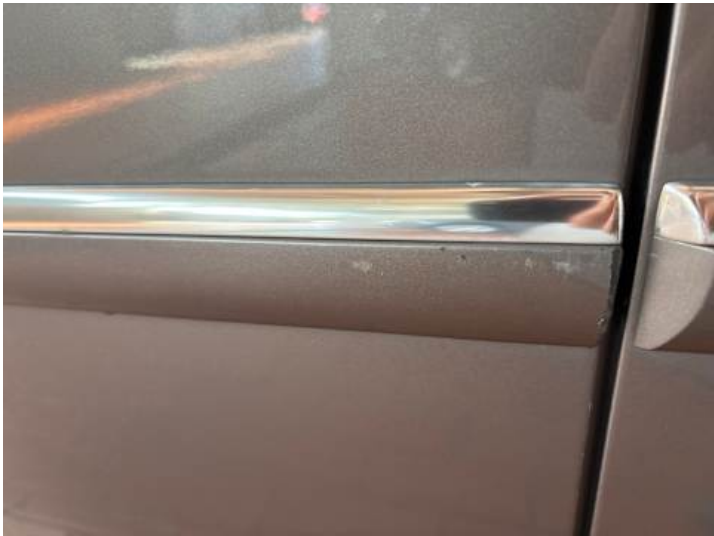
Fahrrertür (Rost, Kratzer)

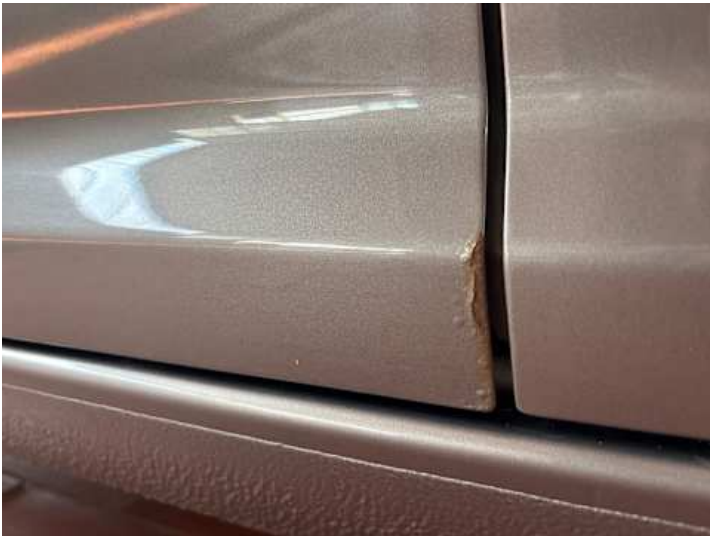
Fahrrertür (Rost, Kratzer)

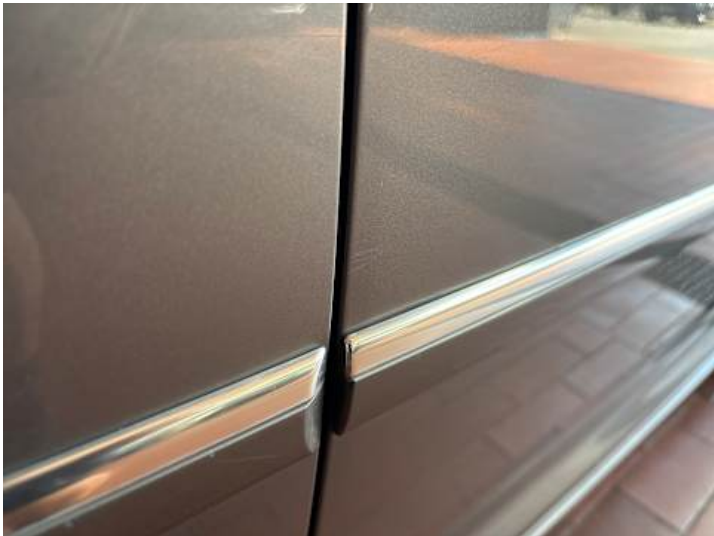
Beifahrertür (Kratzer)

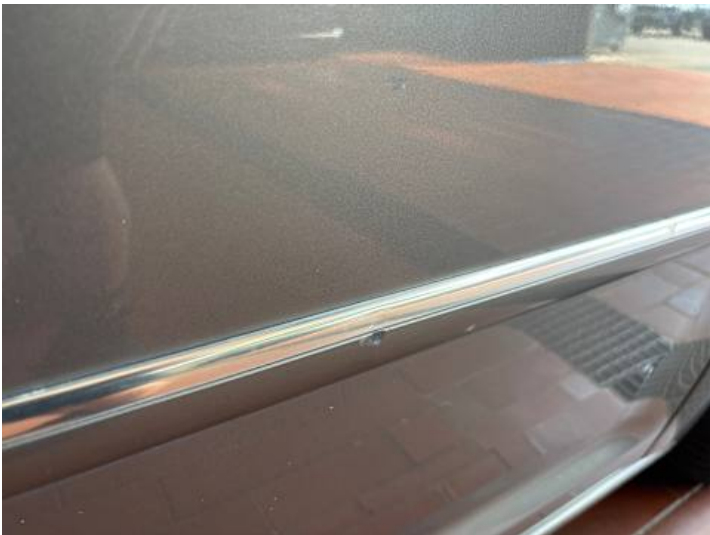
Beifahrertür (Kratzer)

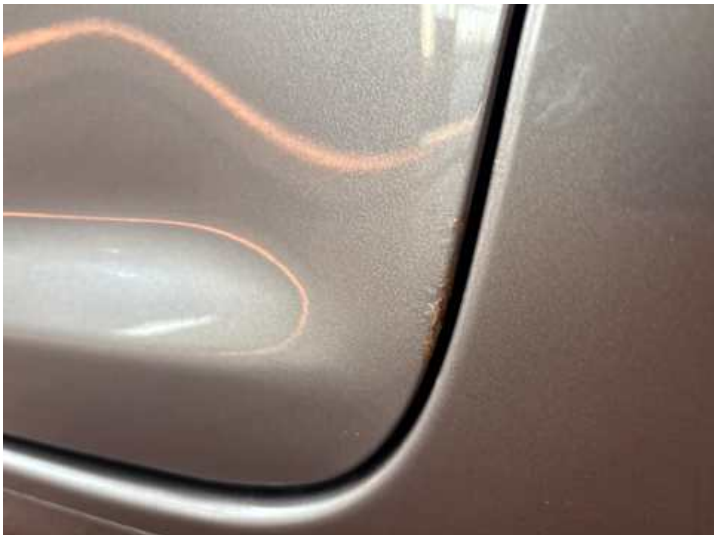
Türe hinten links (Kratzer, Rost)

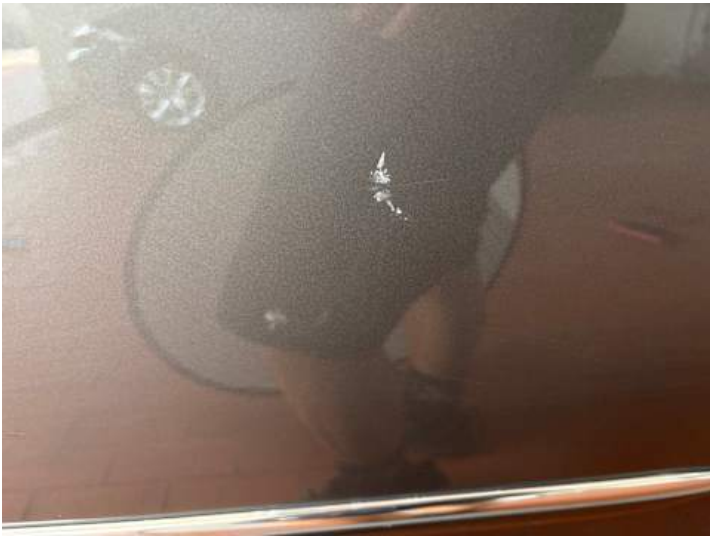
Türe hinten links (Kratzer, Rost)

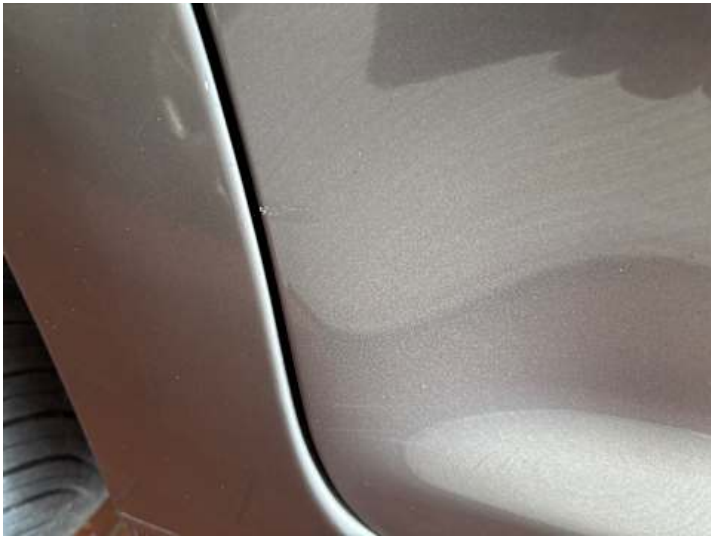
Türe hinten rechts (Kratzer, Delle)

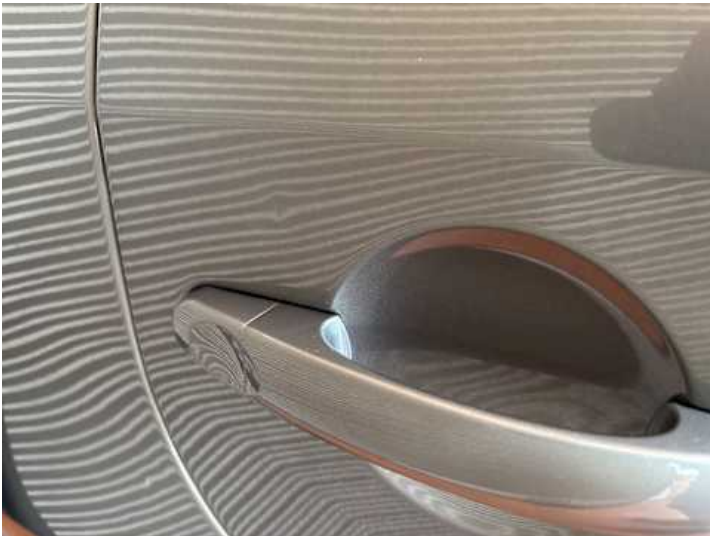
Türe hinten rechts (Kratzer, Delle)

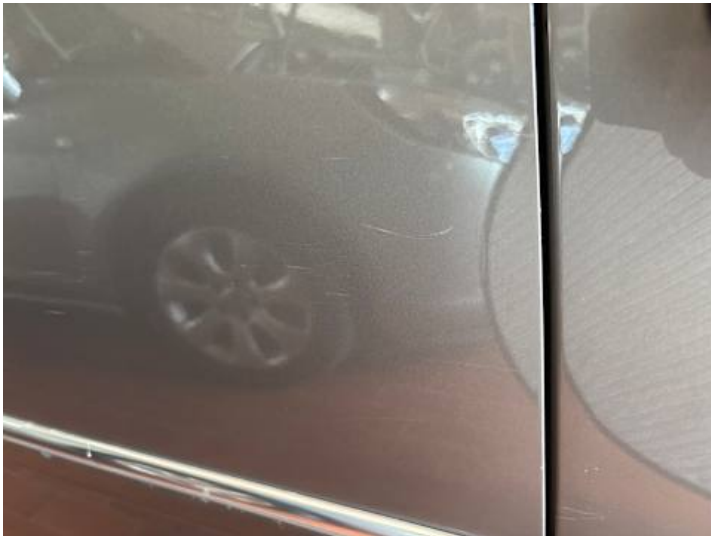
Türe hinten rechts (Kratzer, Delle)

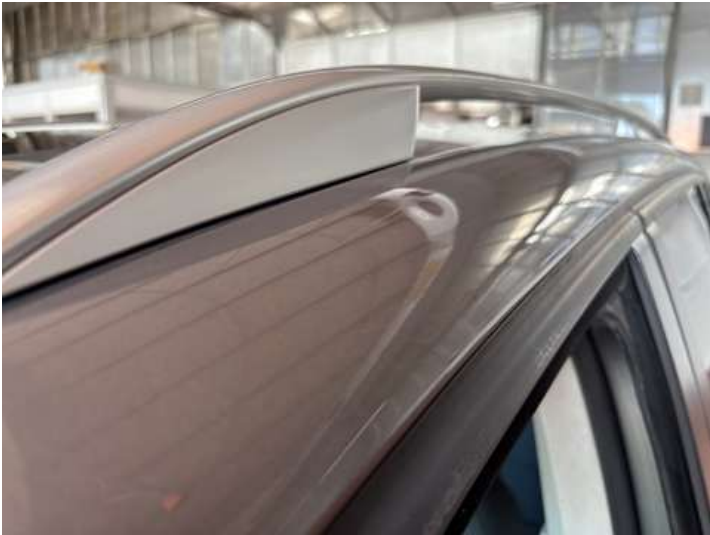
Dach (Delle)

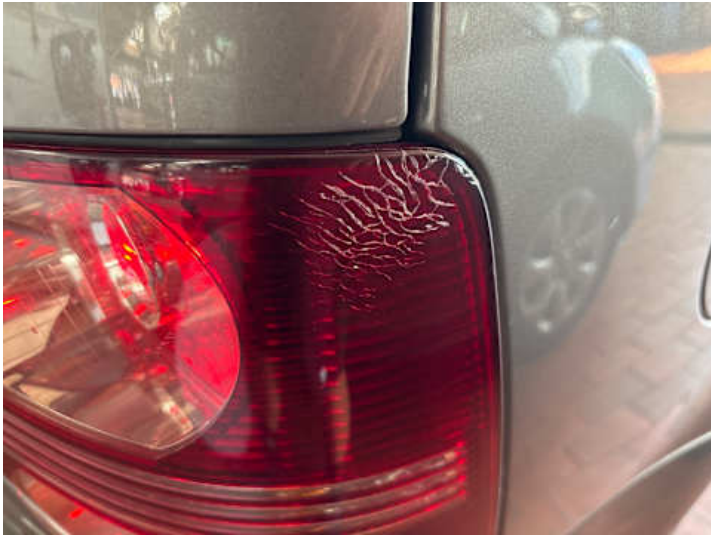
Rücklicht (rechts) (Kratzer)

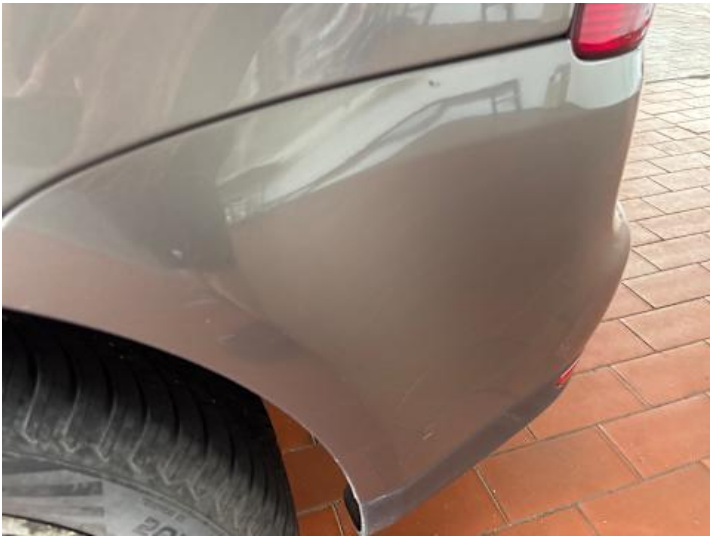
Stoßstange hinten (Kratzer)

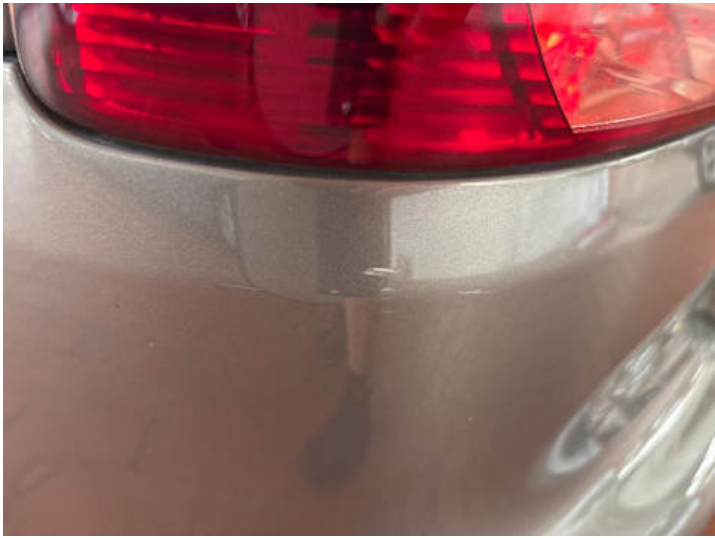
Stoßstange hinten (Kratzer)

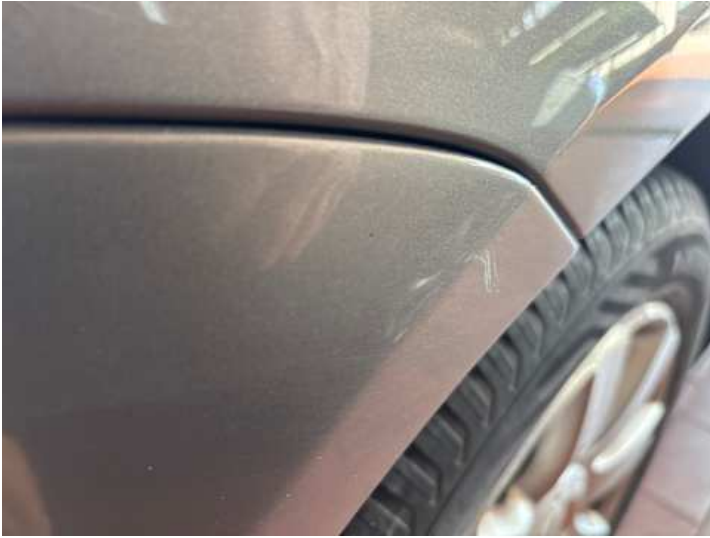
Stoßstange hinten (Kratzer)

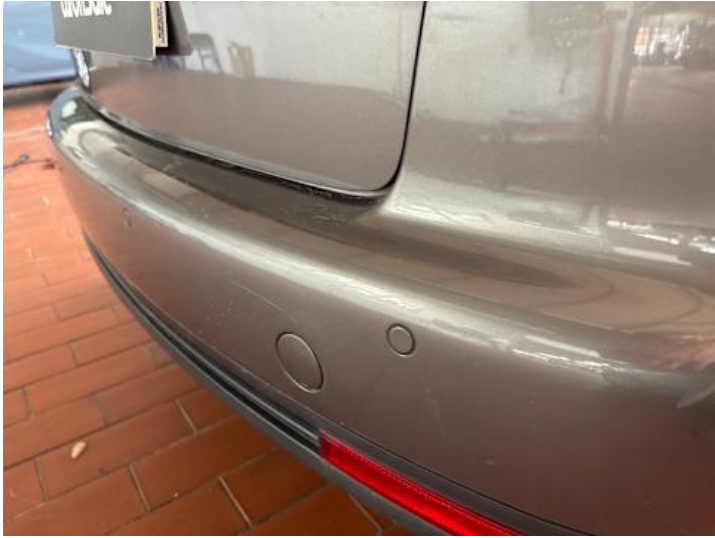
Stoßstange hinten (Kratzer)

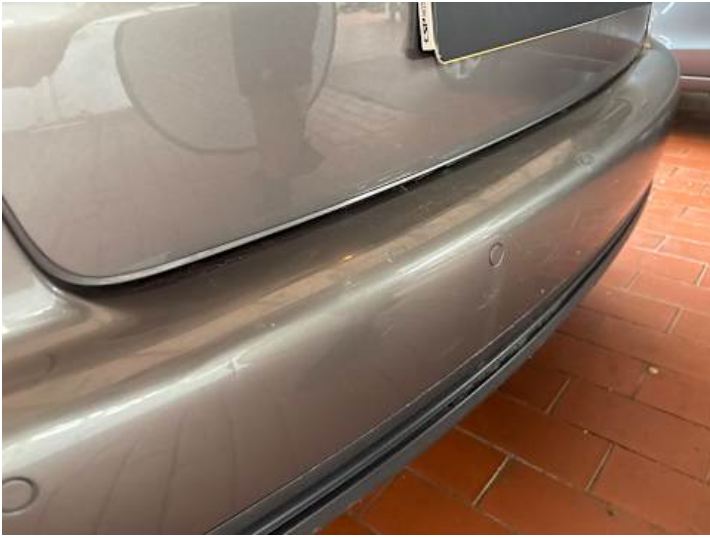
Stoßstange hinten (Kratzer)

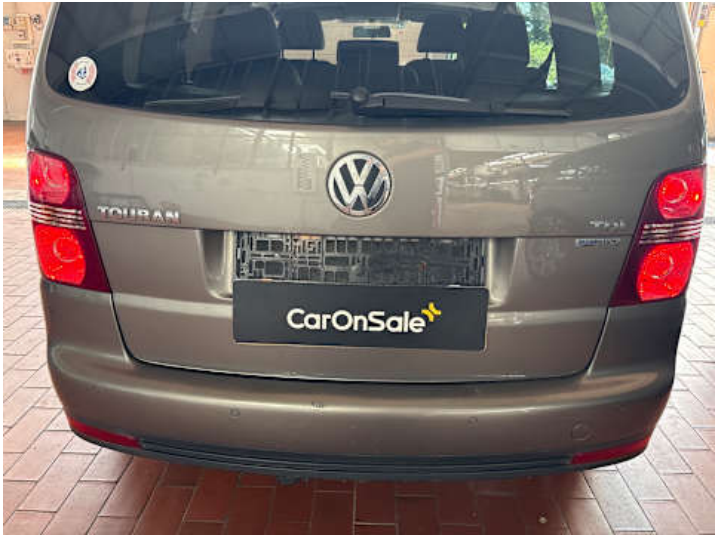
Stoßstange hinten (Kratzer)

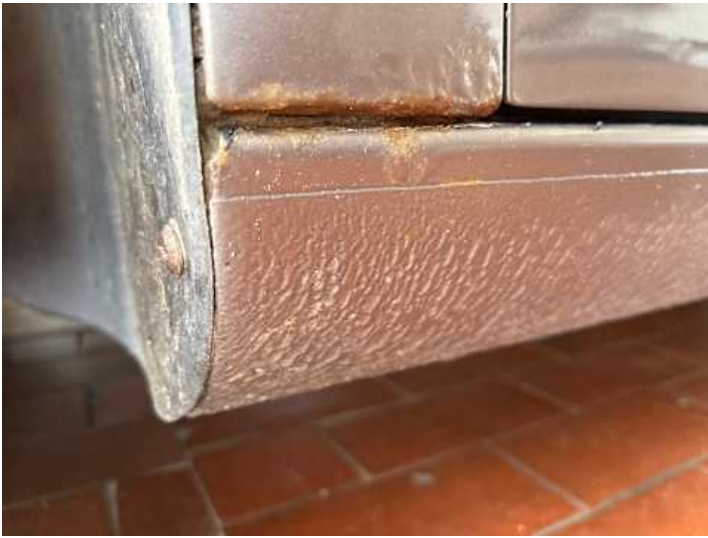
Schweller links (Rost)

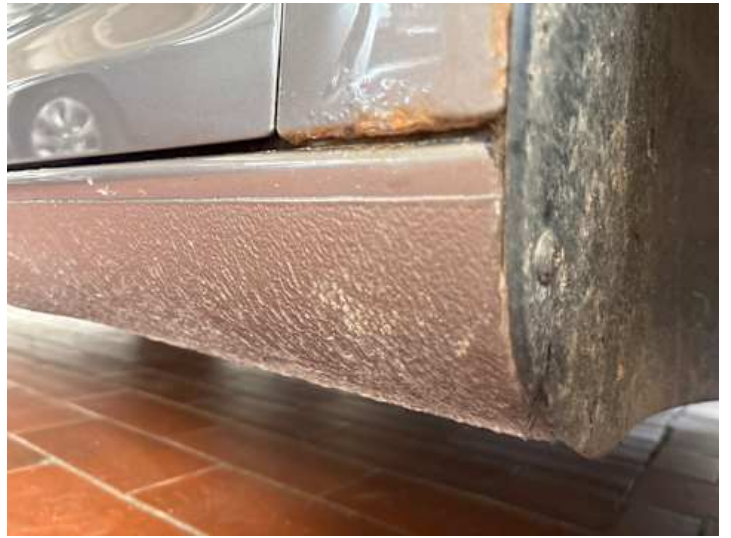
Schweller rechts (Rost)

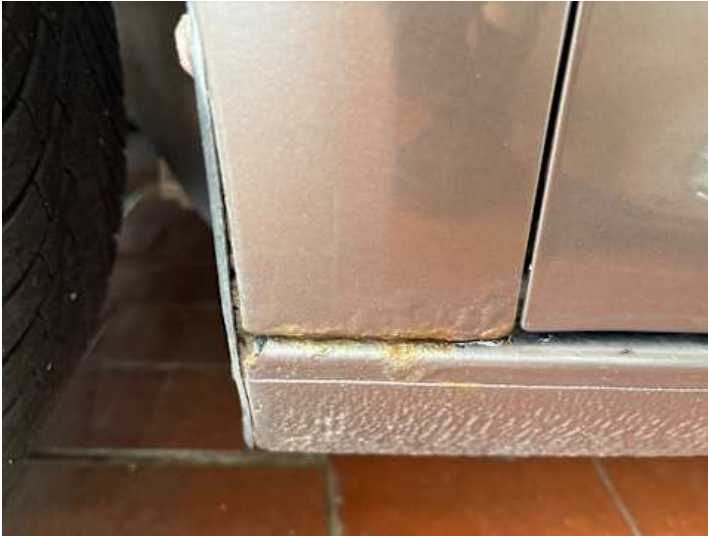
Kotflügel vorne links (Rost)

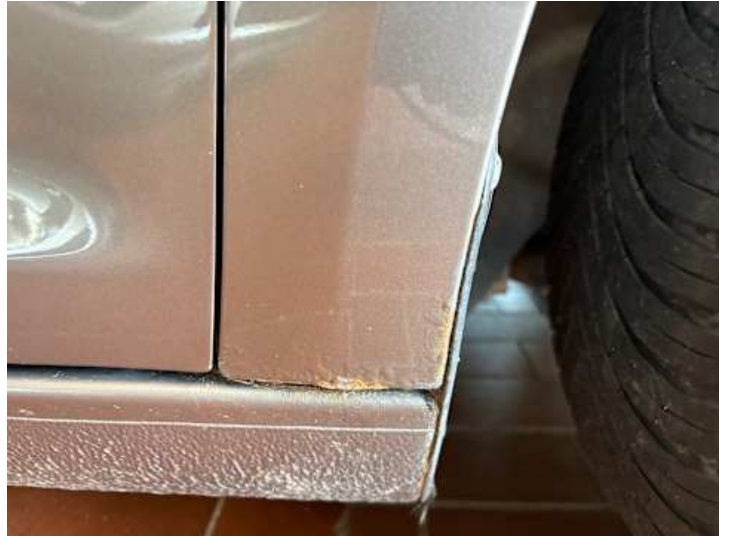
Kotflügel vorne rechts (Kratzer, Rost)

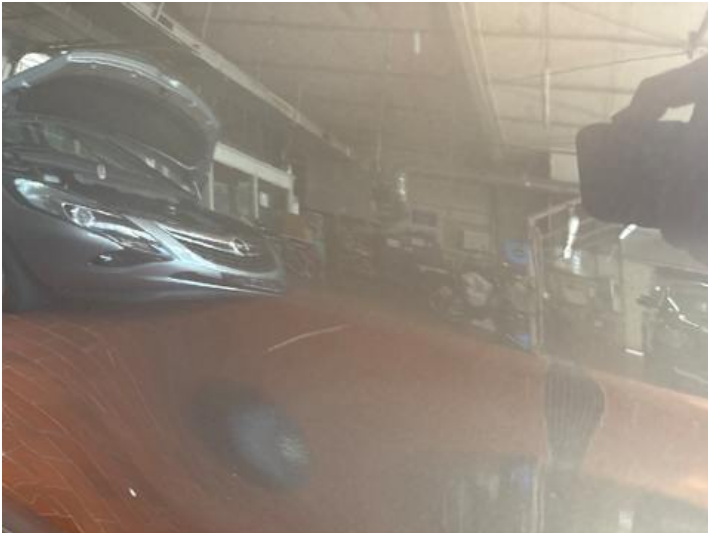
Kotflügel vorne rechts (Kratzer, Rost)

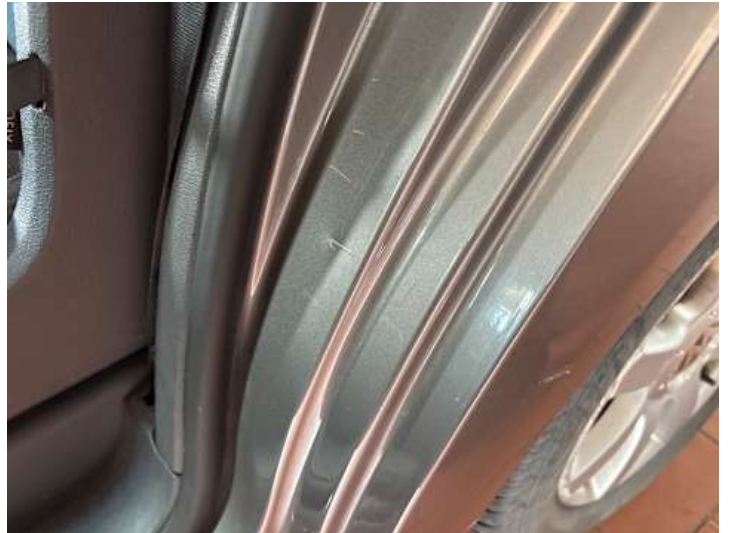
Seitenteil hinten links (Kratzer, Delle)

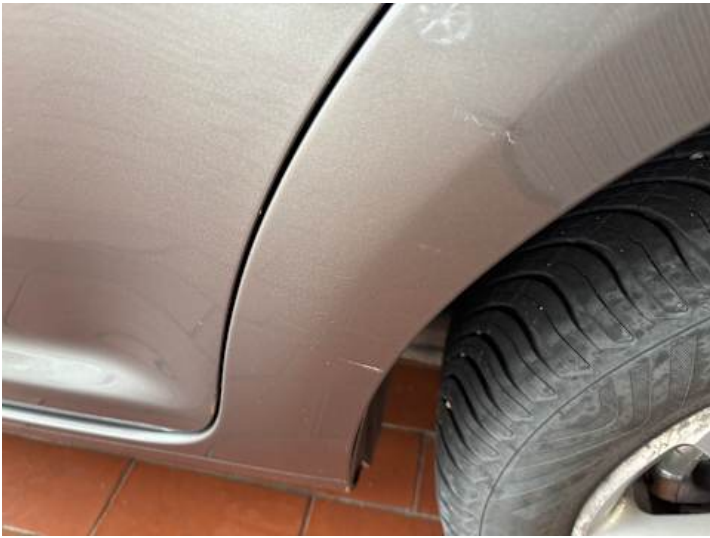
Seitenteil hinten links (Kratzer, Delle)

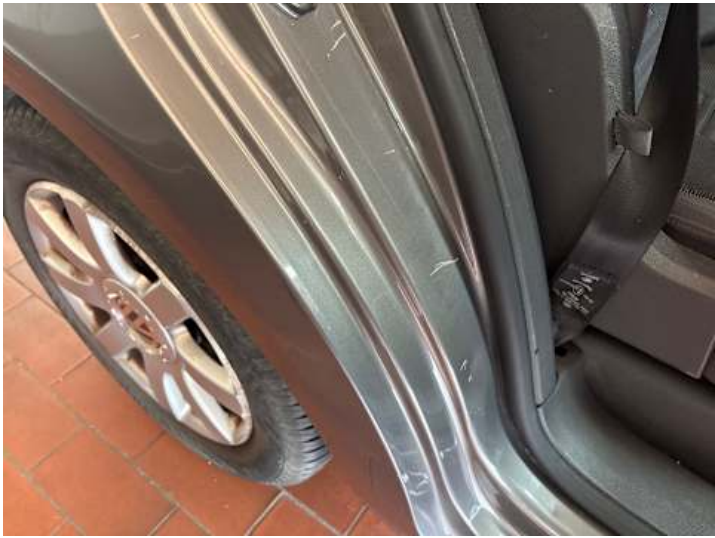
Seitenteil hinten rechts (Kratzer, Delle)

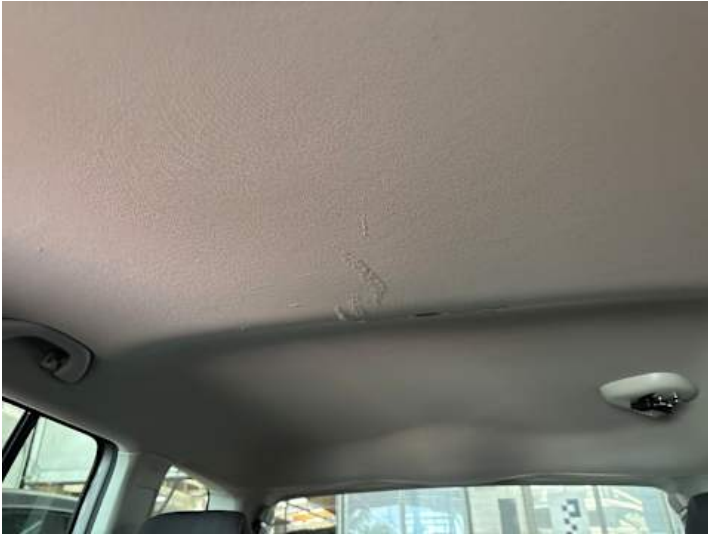
Innenraum (Verschleiß)

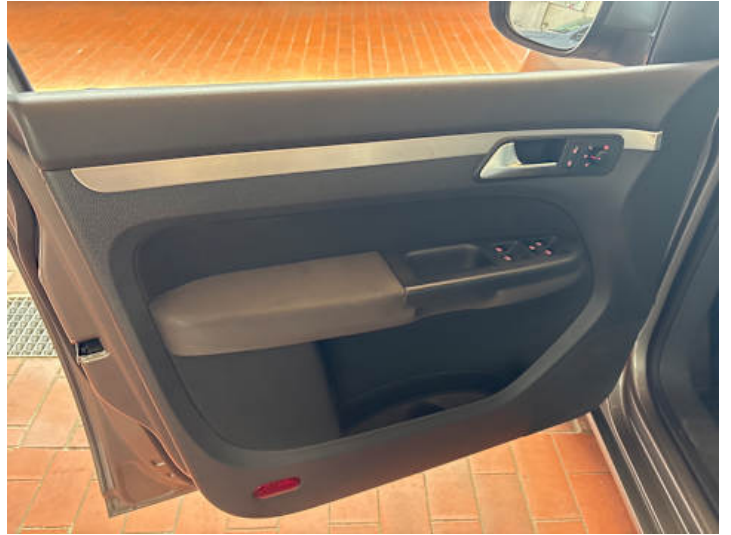
Innenraum (Verschleiß)

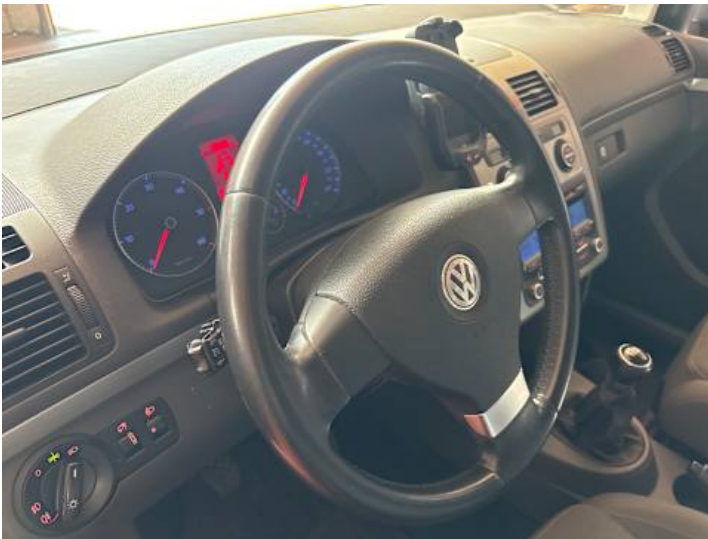
Innenraum (Verschleiß)

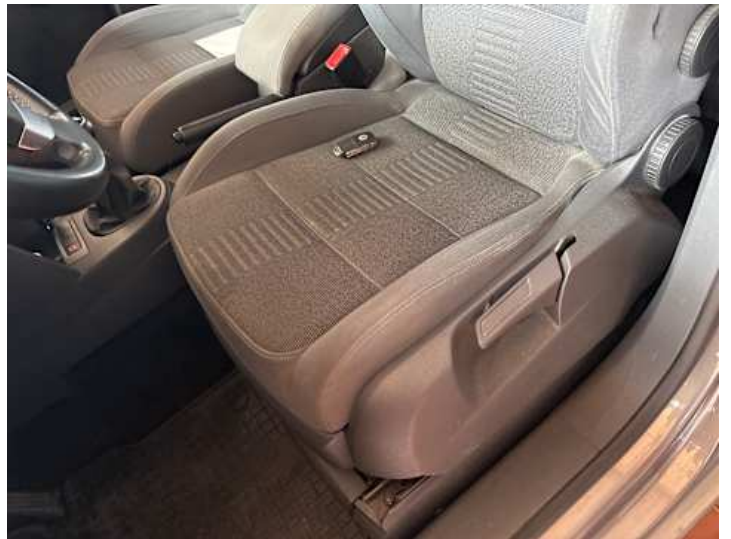
Innenraum (Verschleiß)
