## Volkswagen Touran Comfortline

EZ 05/2015 | Van | Benzin | Schaltgetriebe | 145.335km  
Besteuerung: Differenzbesteuert (§25a UStG)  
Fahrzeugstandort: 96\*\*\*  
Fahrzeug aufgenommen am: 30.07.2026

# Hinweise zum Zustandsbericht

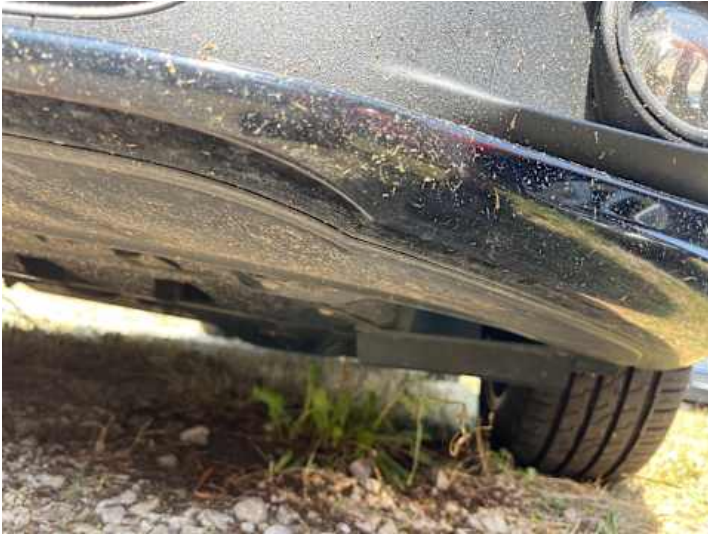
Stoßstange vorne (Lackschaden, Kratzer)

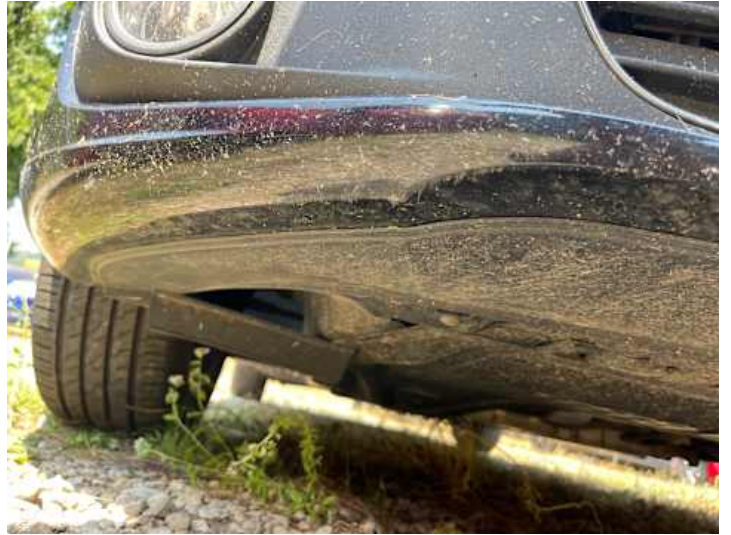
Stoßstange vorne (Lackschaden, Kratzer)

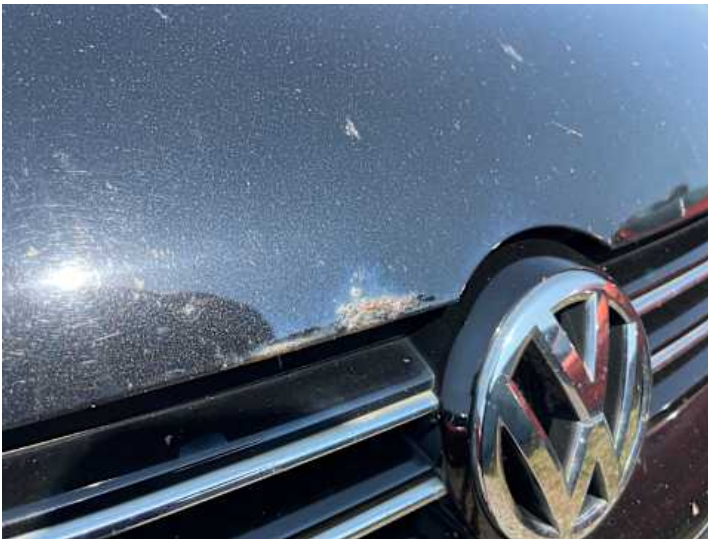
Motorhaube (Rost)

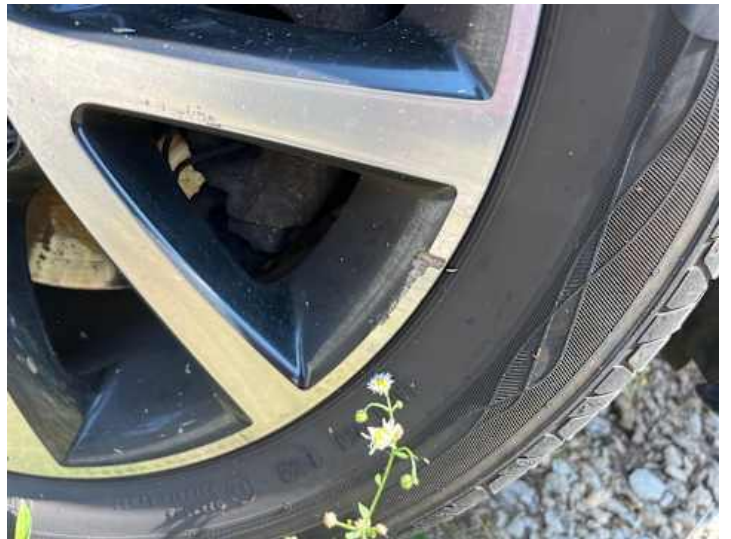
Rad (Kratzer)

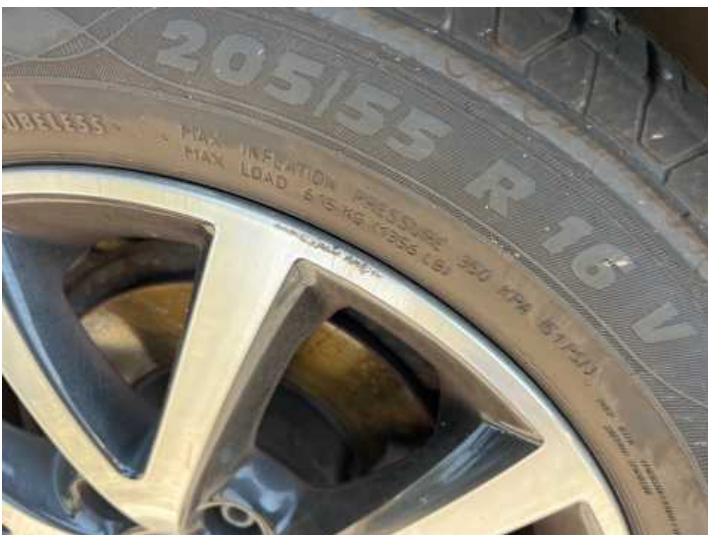
Rad (Kratzer)

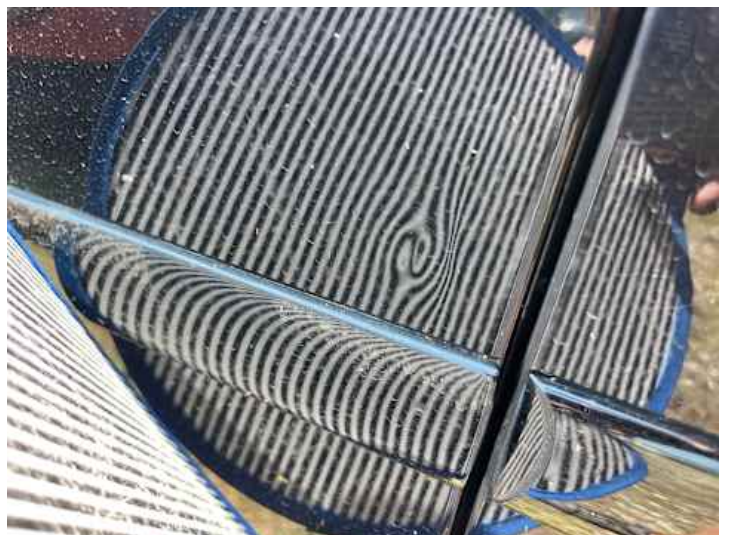
Fahrtür (Delle)

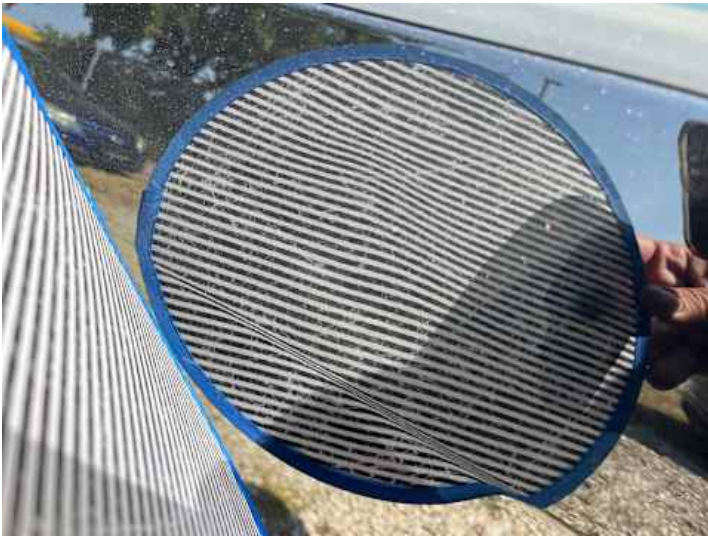
Beifahrertür (Delle)

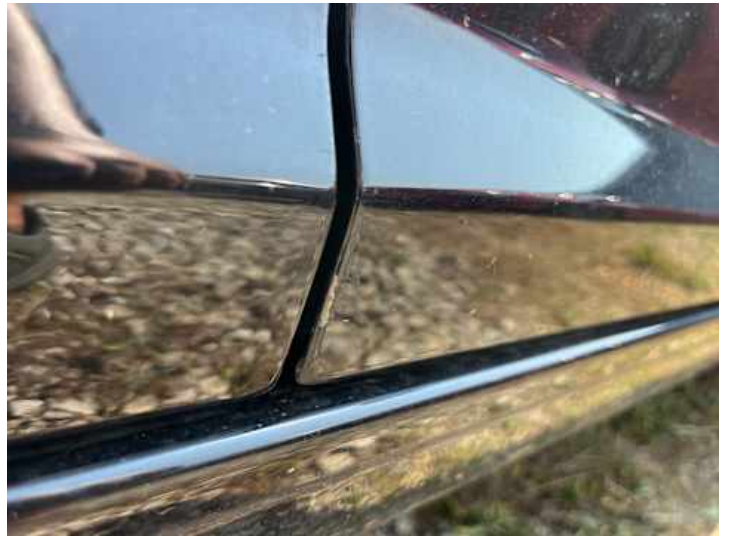
Beifahrertür (Lackschaden, Rost)

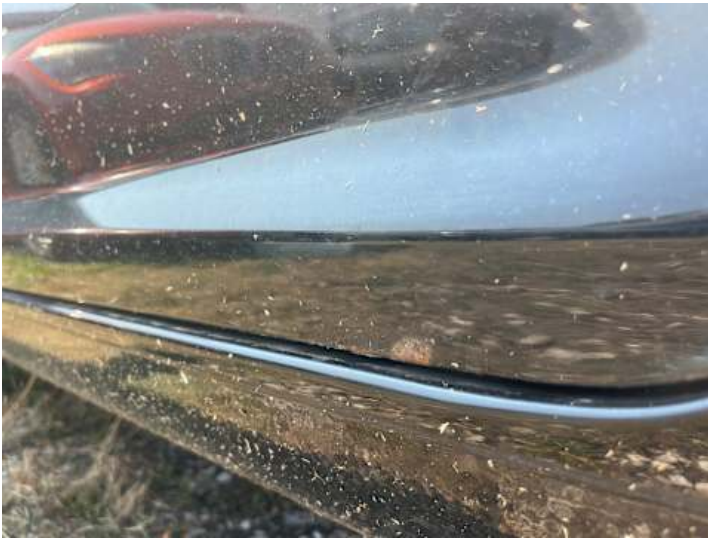
Türe hinten links (Rost)

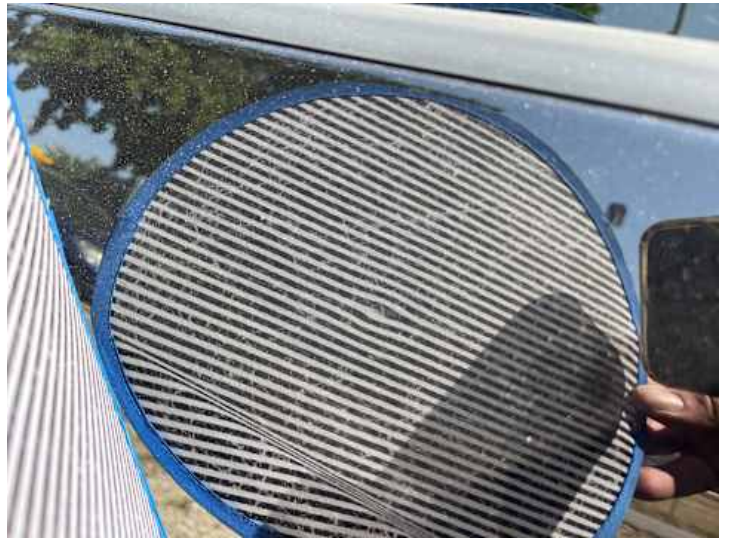
Türe hinten rechts (Delle)

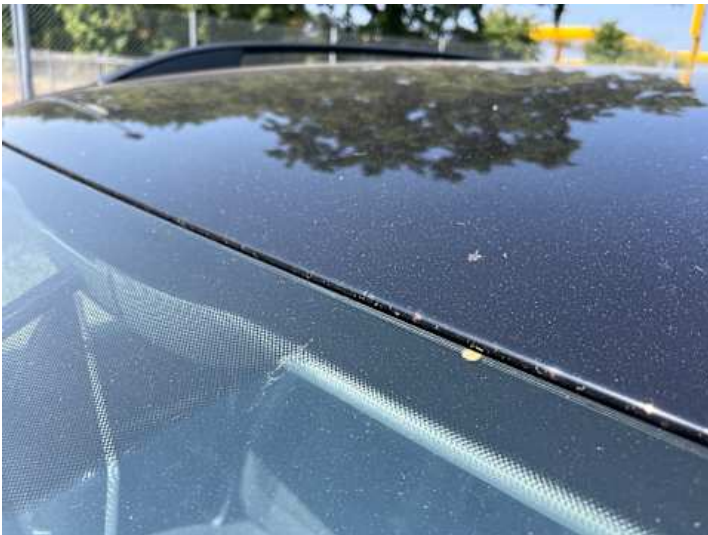
Dach (Lackschaden, Steinschlag)

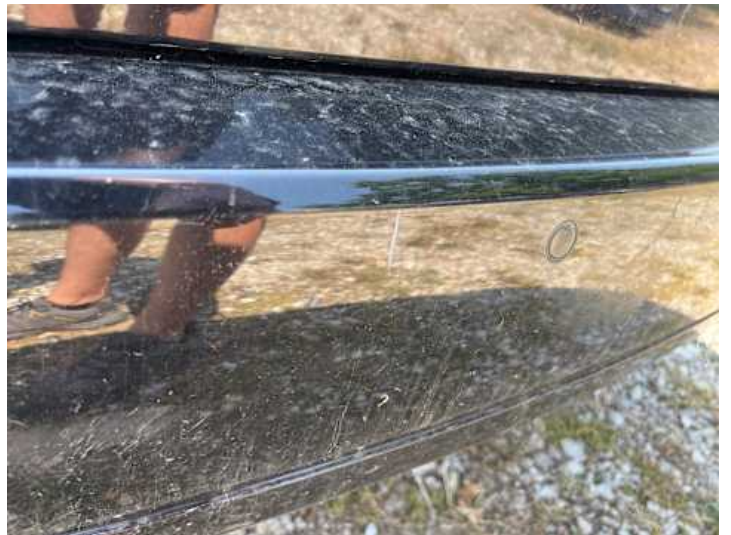
Stoßstange hinten (Lackschaden, Kratzer)

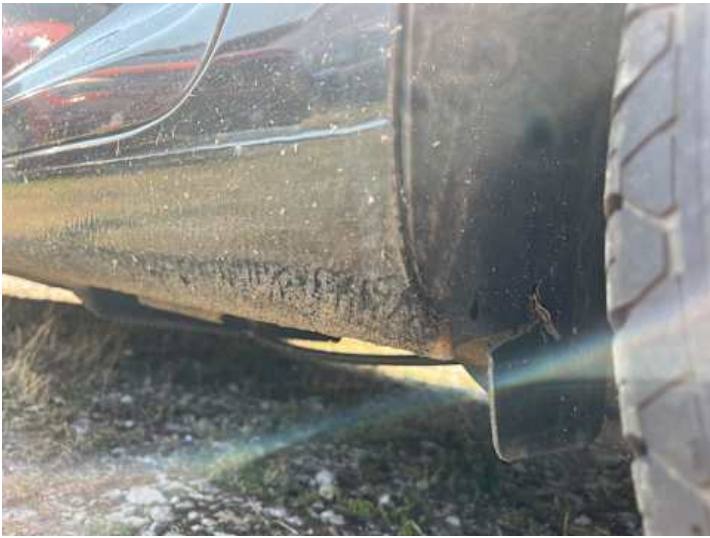
Schweller links (Rost)

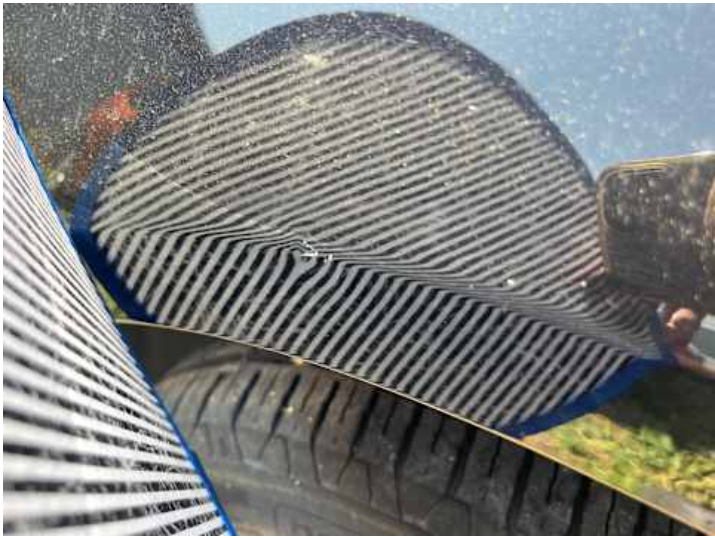
Kotflügel vorne links (Lackschaden, Delle)

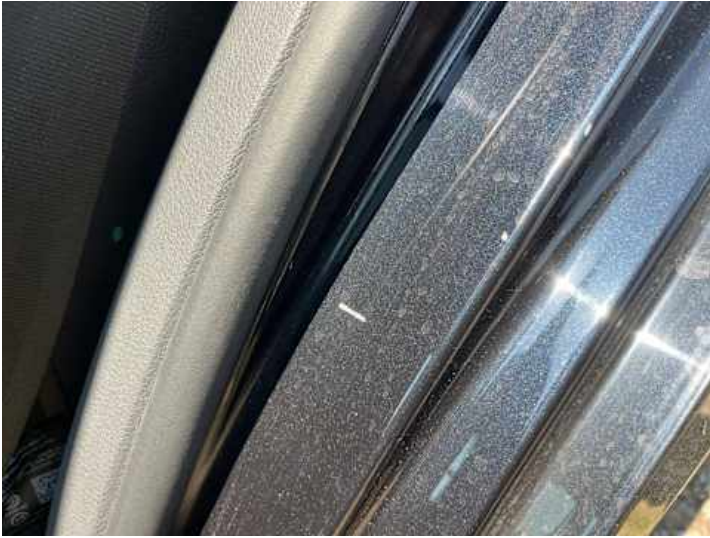
Seitenteil hinten links (Lackschaden, Kratzer, Delle)

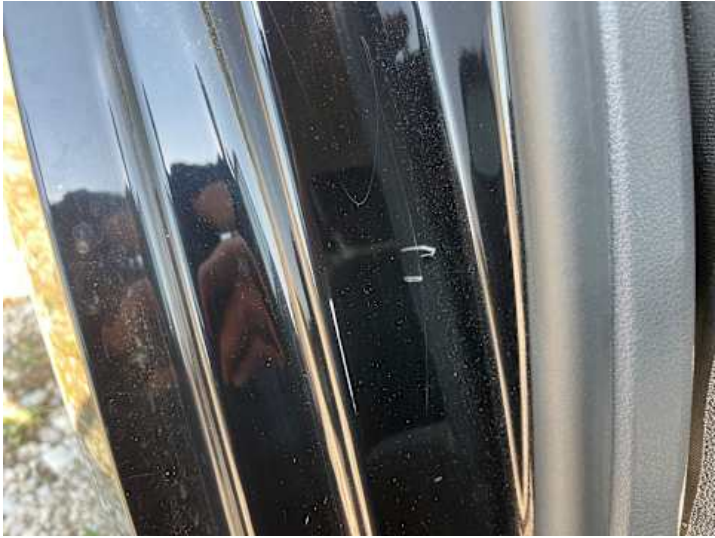
Seitenteil hinten rechts (Lackschaden, Kratzer, Delle)

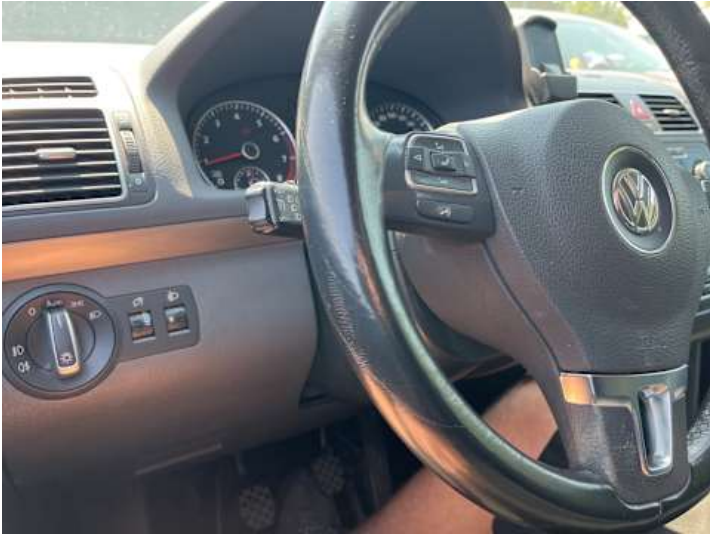
Innenraum (Kratzer)
