## Volkswagen Transporter FWD lang Doppelkabine

EZ 02/2017 | Pritschenwagen | Diesel | Schaltgetriebe | 318.019km  
Besteuerung: Regelbesteuert (Deutschland)  
Fahrzeugstandort: 92\*\*\*  
Fahrzeug aufgenommen am: 26.08.2026

# Hinweise zum Zustandsbericht

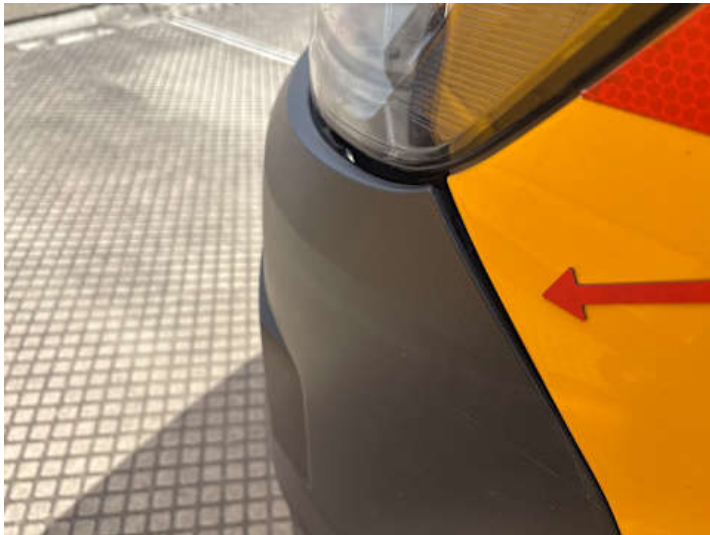
Stoßstange vorne (Spaltmaße ungenau)

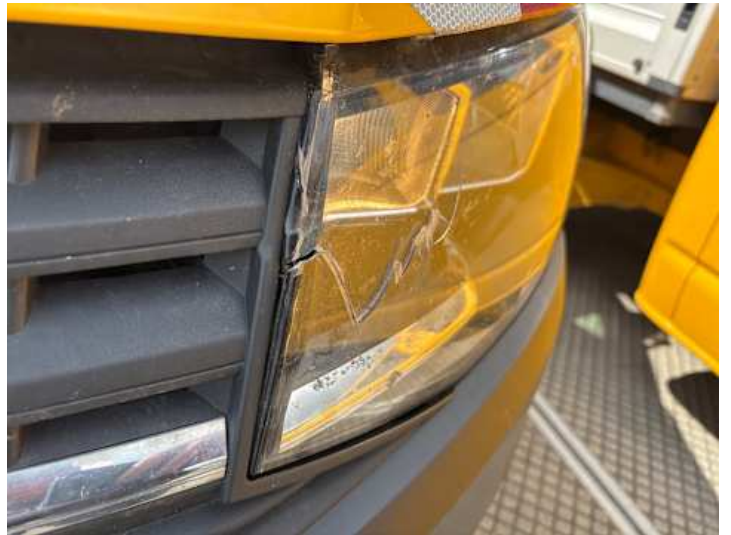
Scheinwerfer (links) (Riss/Bruch)

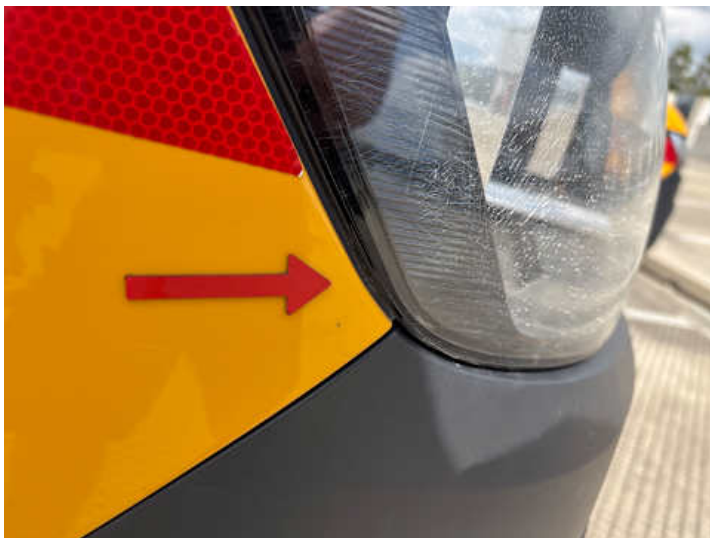
Scheinwerfer (rechts) (Anderer Schaden): Lackschaden

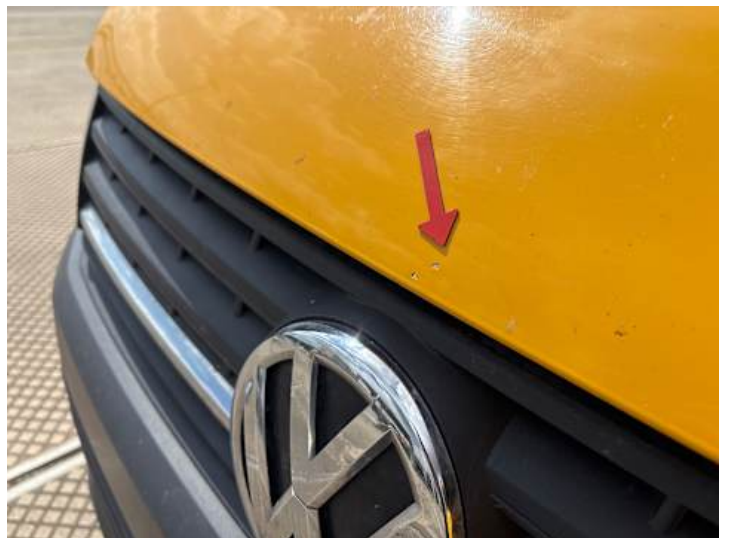
Motorhaube (Steinschlag)

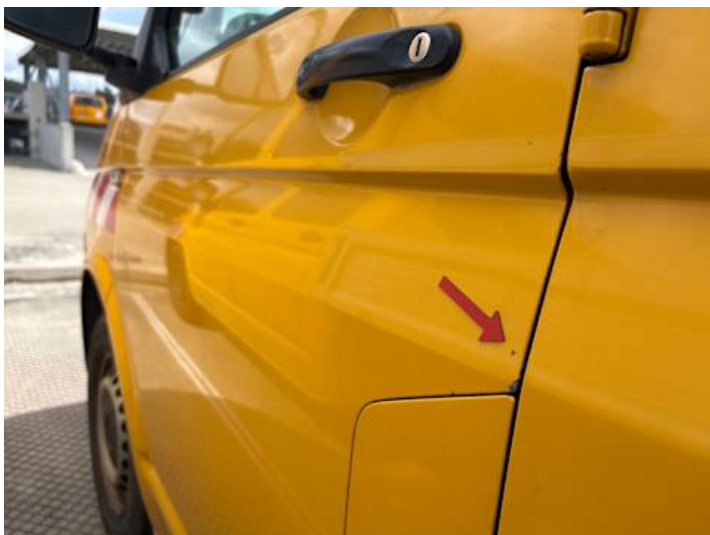
Fahrtür (Kratzer, Rost)

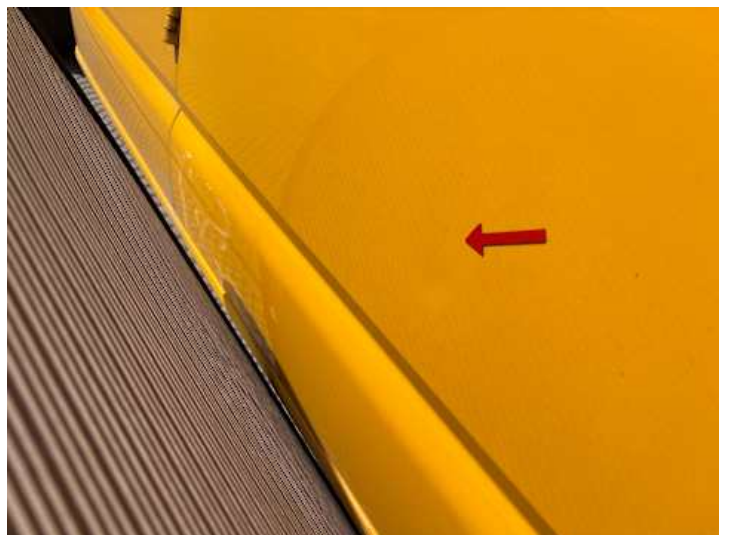
Beifahrtür (Delle)

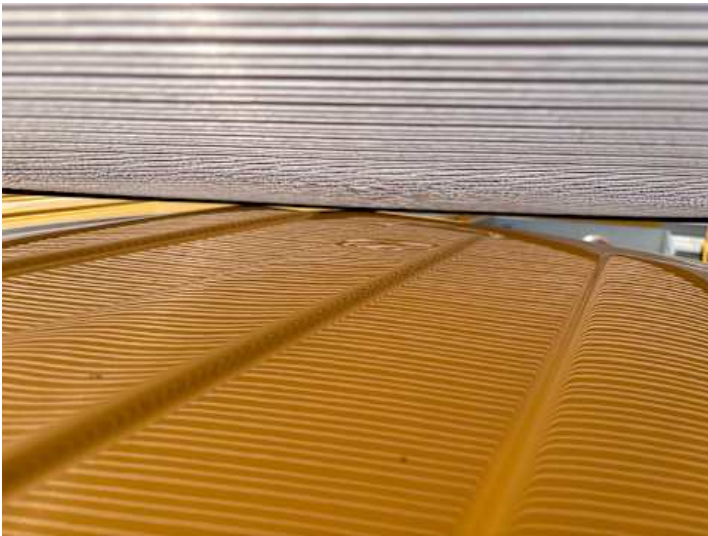
Dach (Verformung)

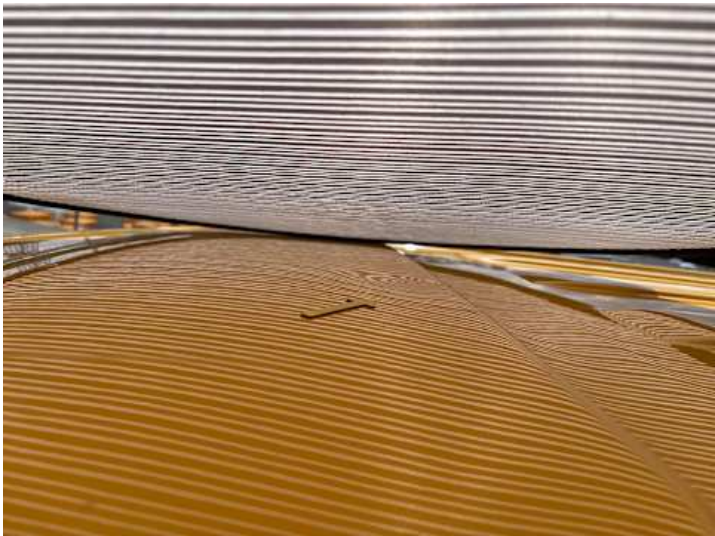
Dach (Verformung)

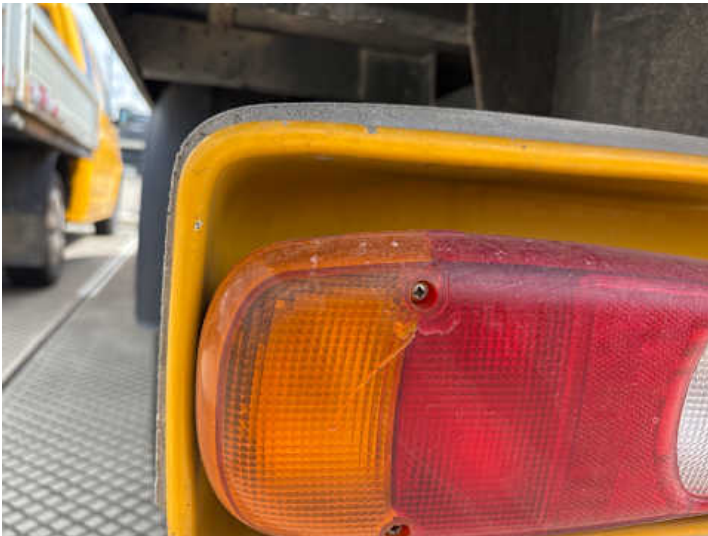
Rücklicht (links) (Riss/Bruch)

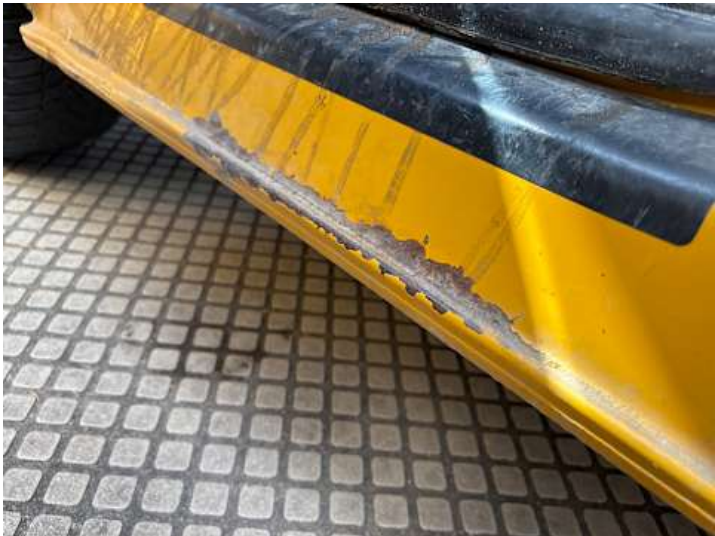
Schweller links (Kratzer, Lackschaden)

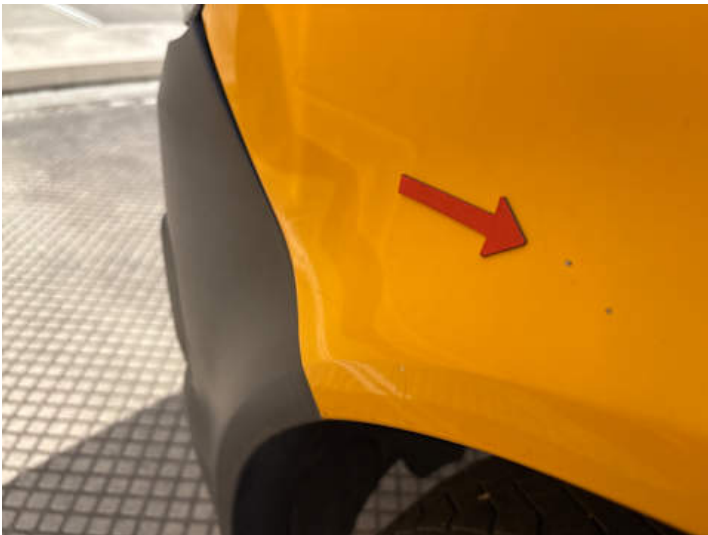
Kotflügel vorne links (Steinschlag)

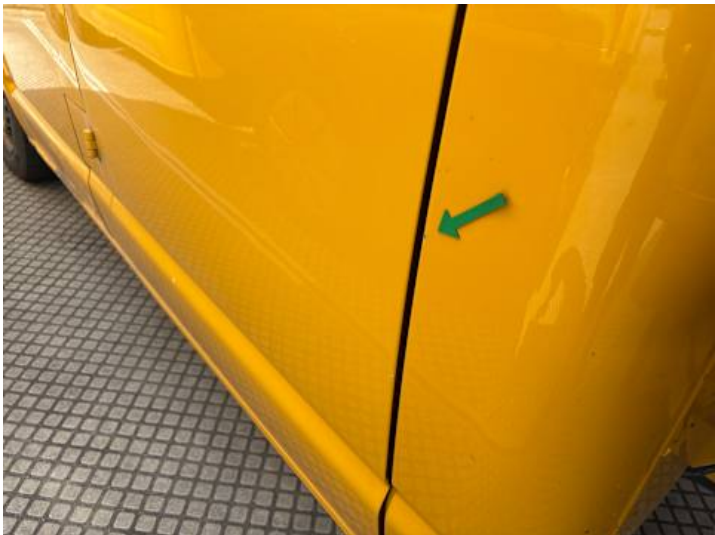
| Fahrzeugteil | Lackschichtdicke (in µm) | Fahrzeugteil | Lackschichtdicke (in µm) |
|---|---|---|---|
| Seitenteil hinten links | 650 | Seitenteil hinten rechts | 240 |

Seitenteil hinten links (Kratzer)

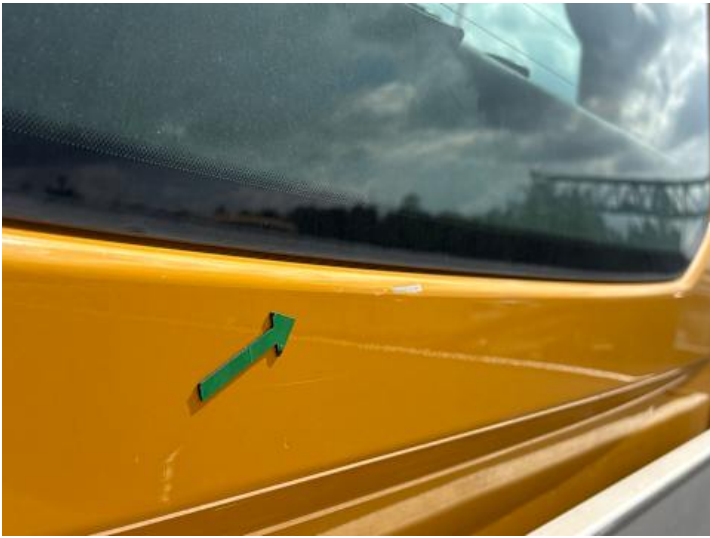
Seitenteil hinten links (Kratzer)

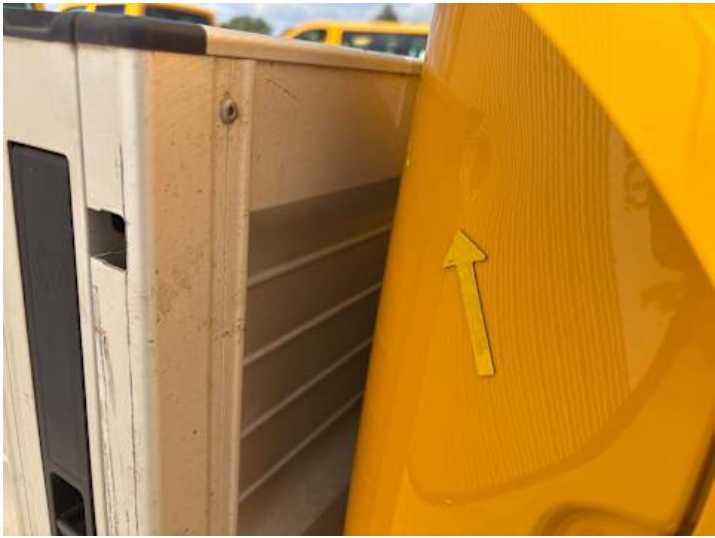
Seitenteil hinten rechts (Delle)

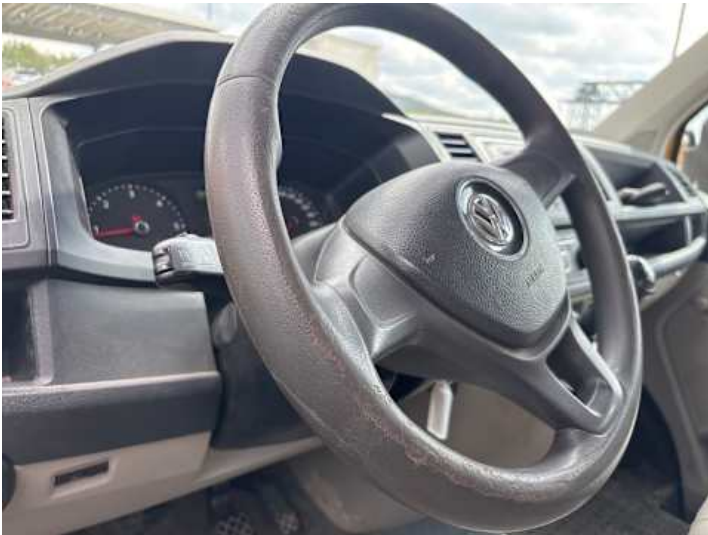
Innenraum (Verschleiß)

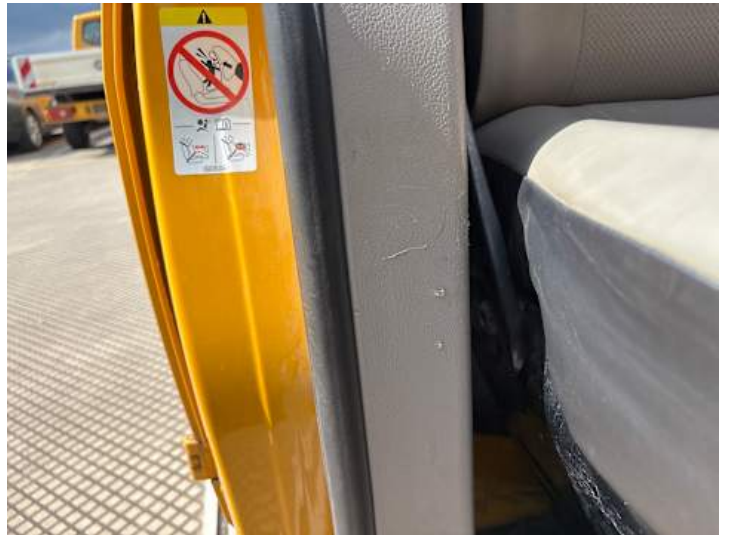
Innenraum (Kratzer)

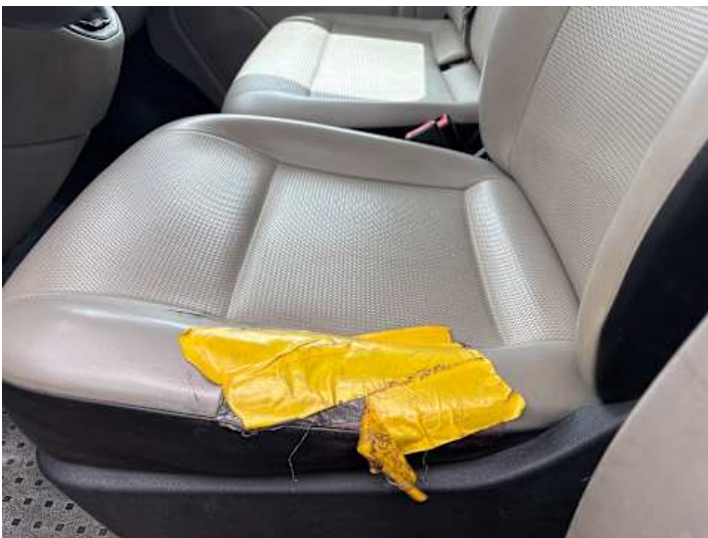
Innenraum (Riss/Bruch)
