## Hyundai Tucson Trend 2WD

EZ 04/2019 | Geländewagen | Benzin | Schaltgetriebe | 61.043km

Fahrzeug aufgenommen am: 31.07.2026

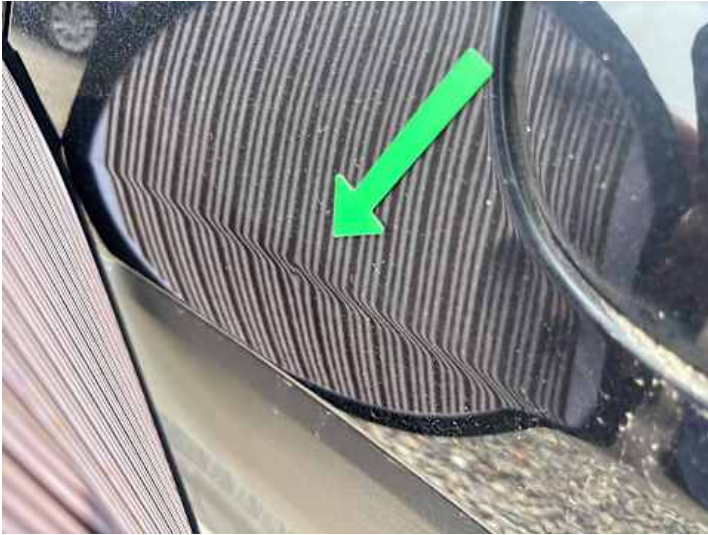
Seitenteil hinten links (Delle)

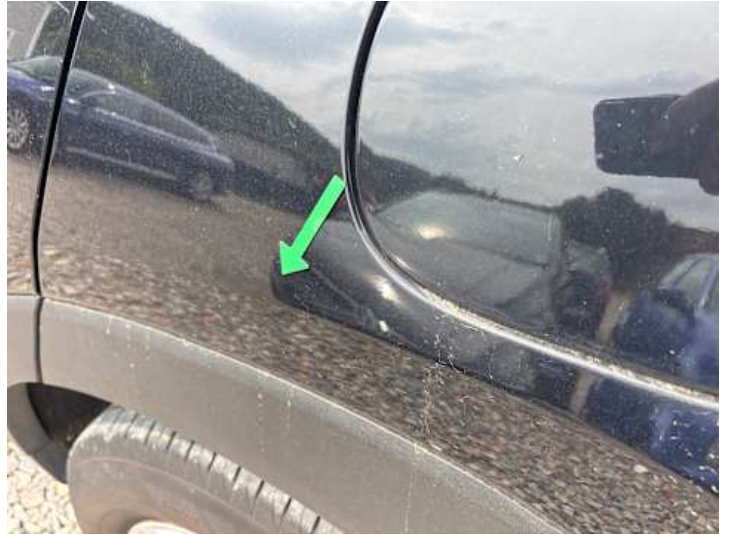
Seitenteil hinten links (Delle)

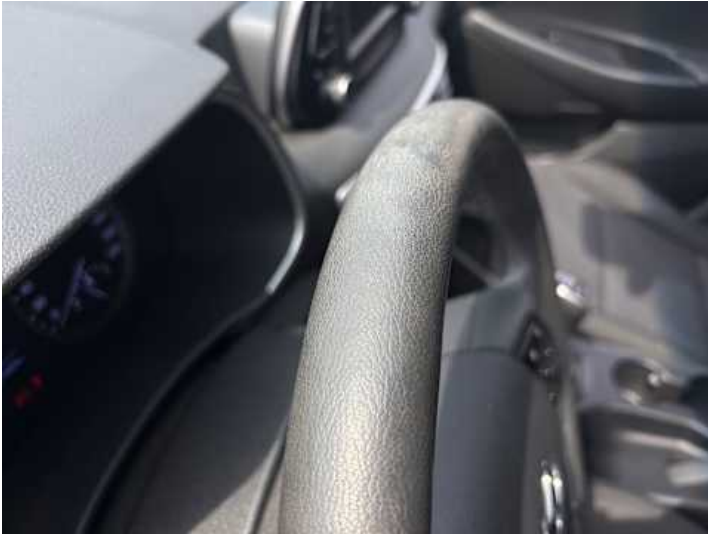
Innenraum (Verschmutzung, Verschleiß)

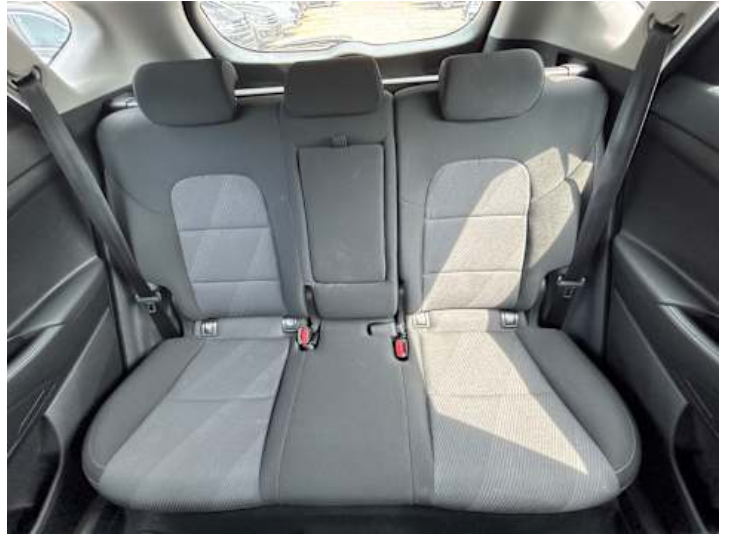
Innenraum (Verschmutzung, Verschleiß)

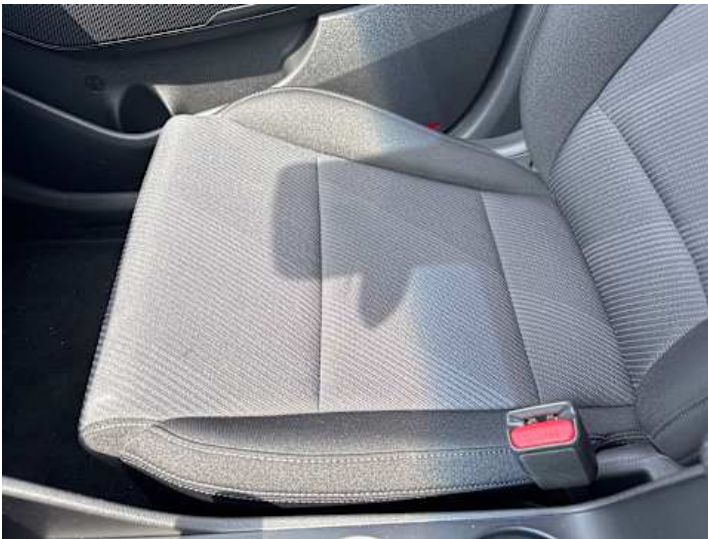
Innenraum (Verschmutzung, Verschleiß)

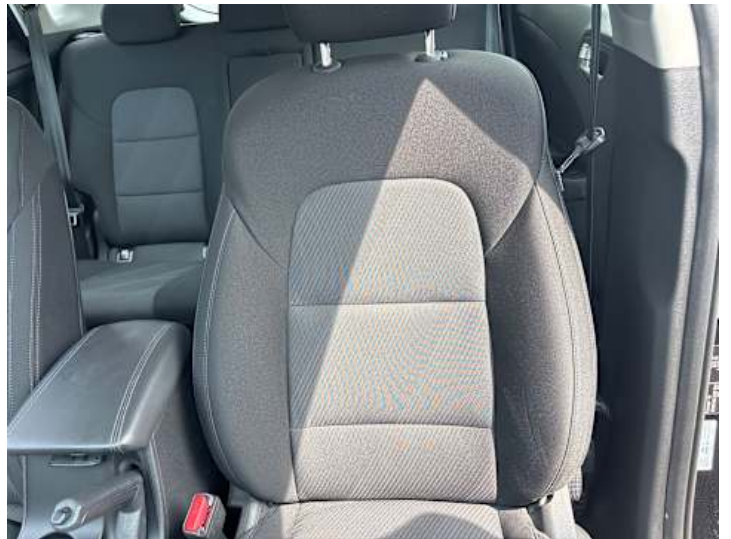
Innenraum (Verschmutzung, Verschleiß)

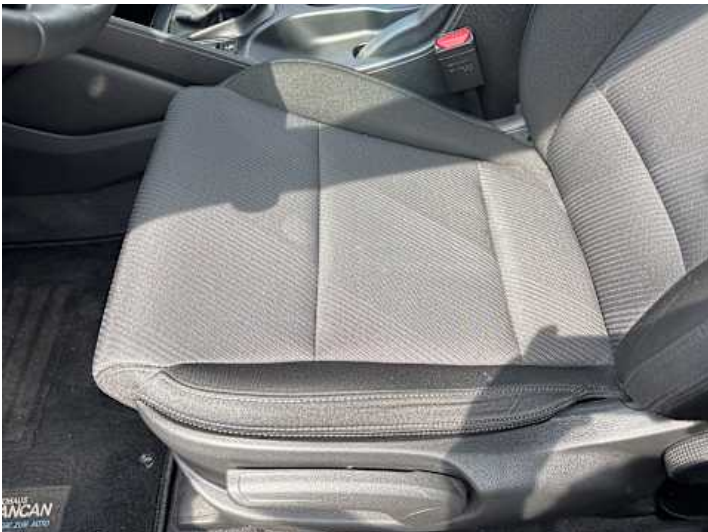
Innenraum (Verschmutzung, Verschleiß)
