## Mini One

EZ 07/2015 | Limousine | Benzin | Schaltgetriebe | 62.389km

Fahrzeug aufgenommen am: 31.07.2026

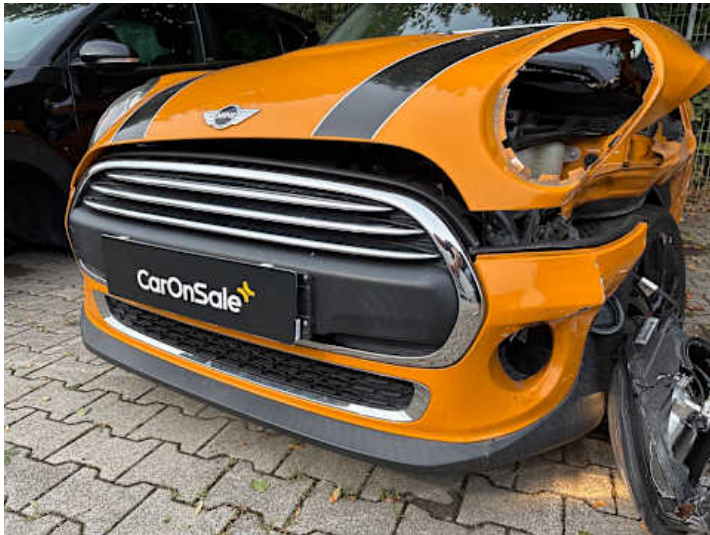
Stoßstange vorne (Riss/Bruch)

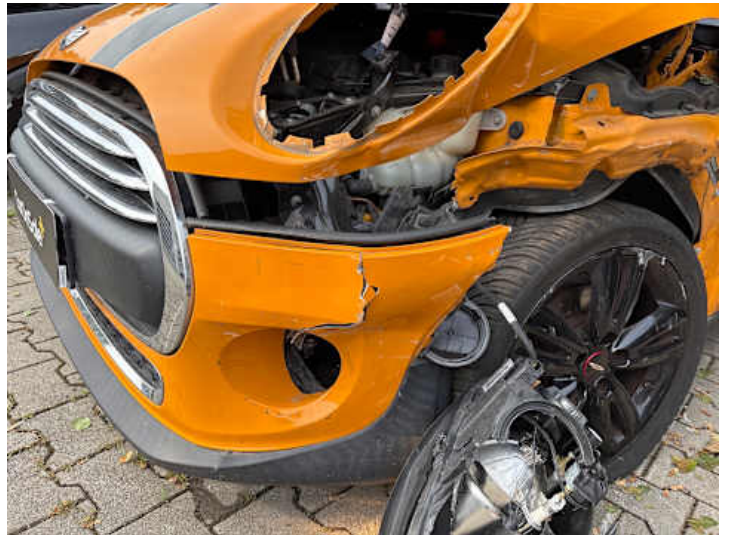
Stoßstange vorne (Riss/Bruch)

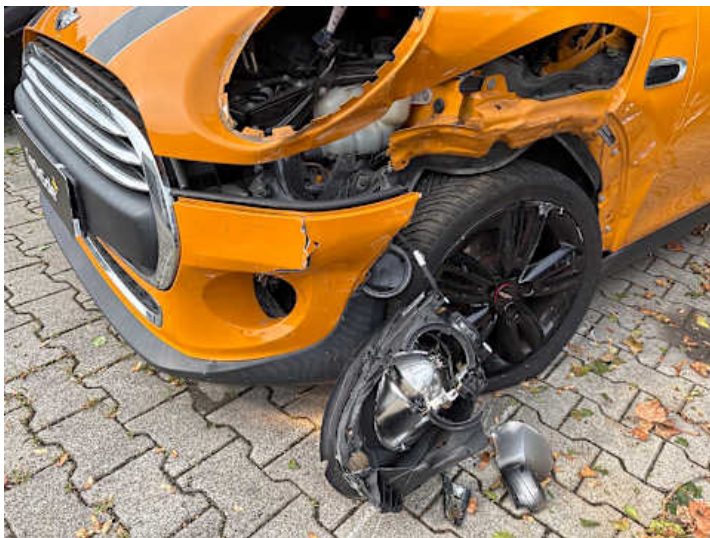
Scheinwerfer (links) (Riss/Bruch)

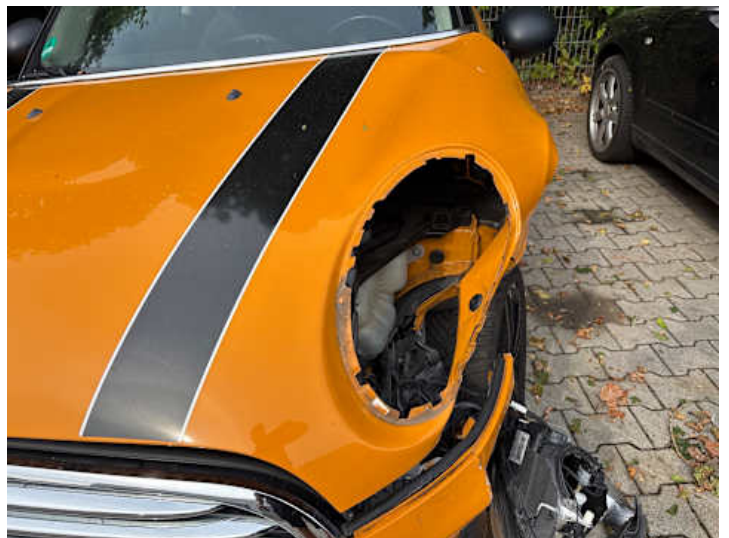
Motorhaube (Verformung)

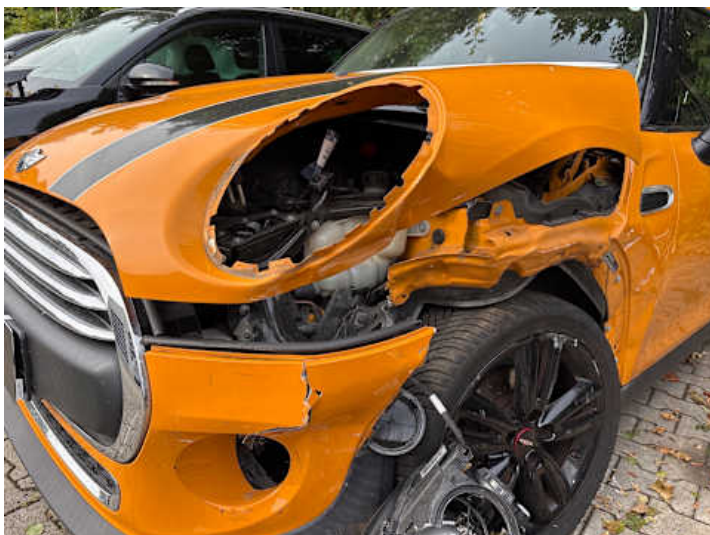
Motorhaube (Verformung)

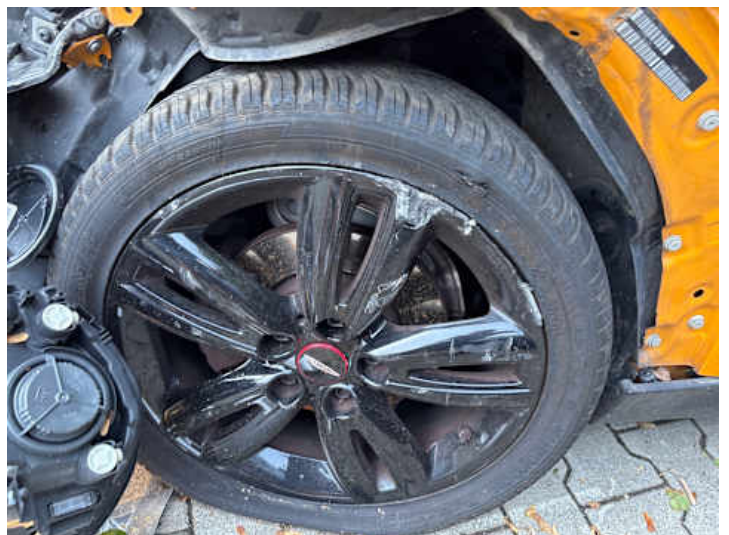
Riss/Bruch,  
Kratzer,  
Ohne Luft

Rad (Riss/Bruch, Kratzer, Ohne Luft)

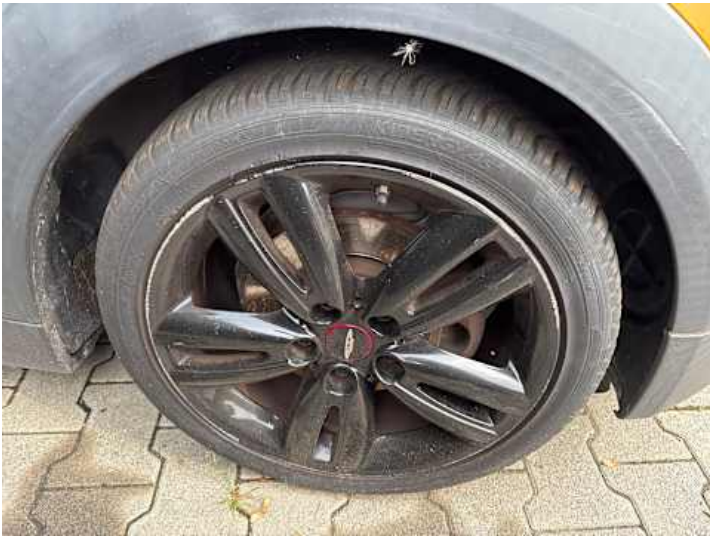
Rad (Kratzer)

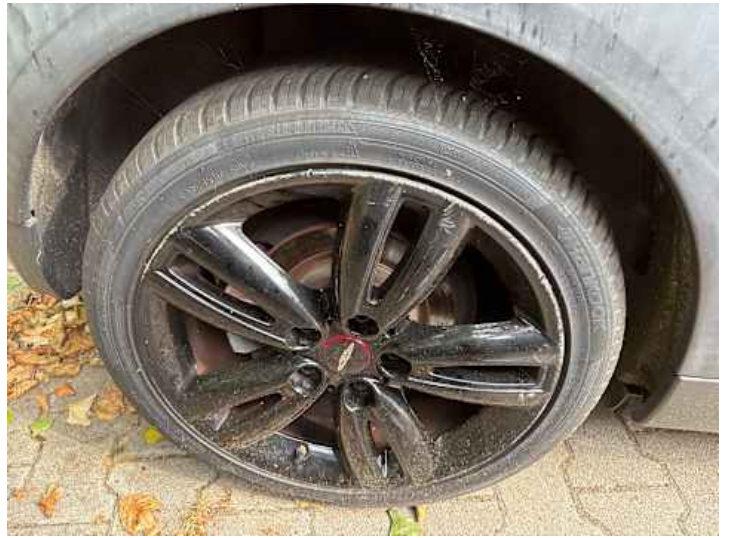
Rad (Kratzer)

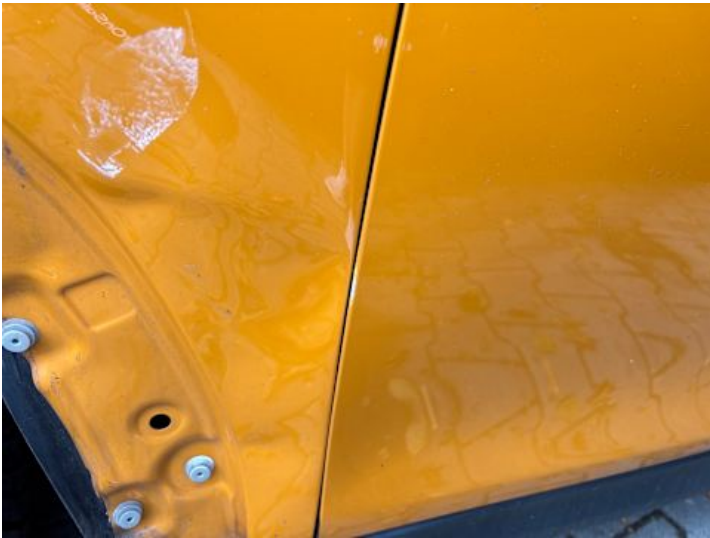
Fahrtür (Kratzer)

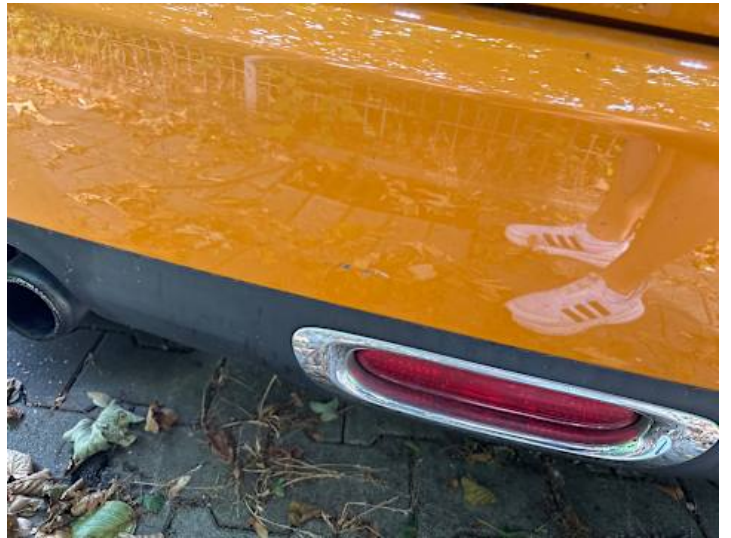
Stoßstange hinten (Kratzer)

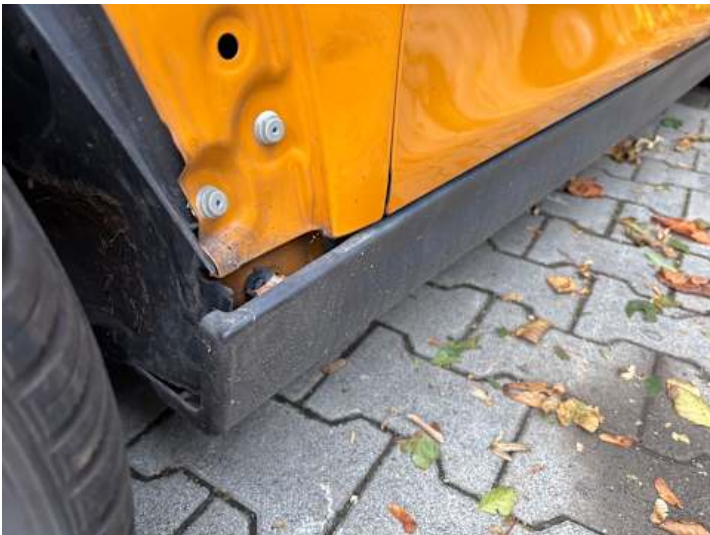
Schweller links (Riss/Bruch)

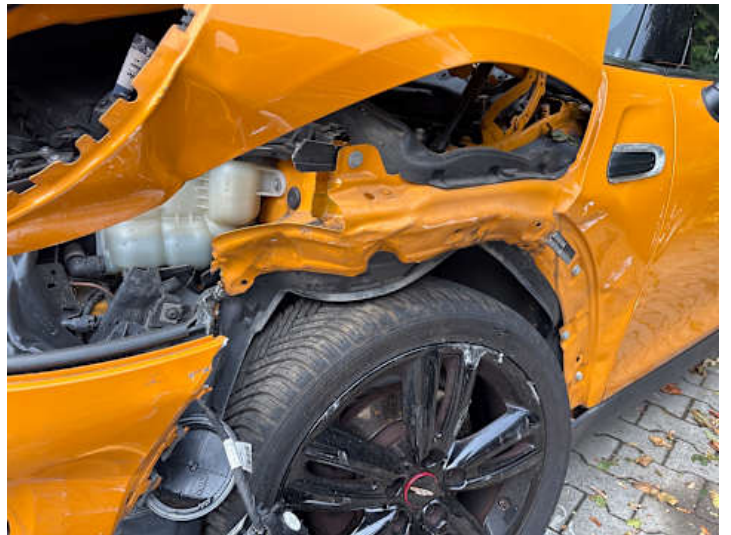
| Fahrwerk | Andere: Fahrwerk vorne links beschädigt ; |

Kotflügel vorne links (Riss/Bruch, Verformung)

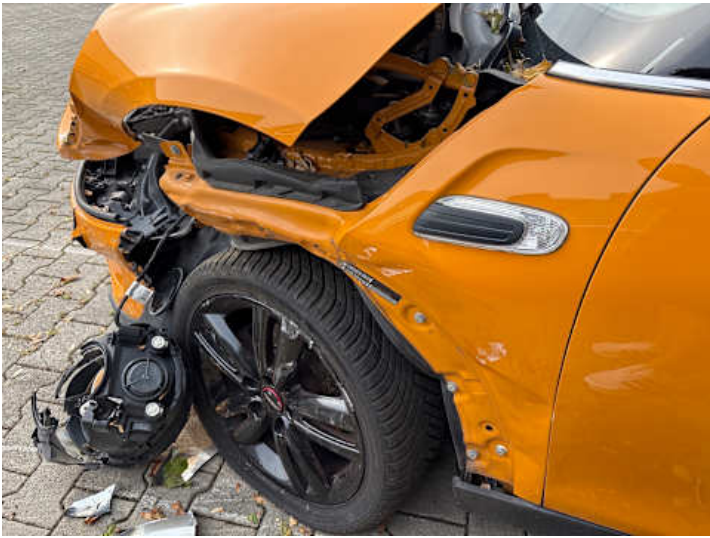
Kotflügel vorne links (Riss/Bruch, Verformung)

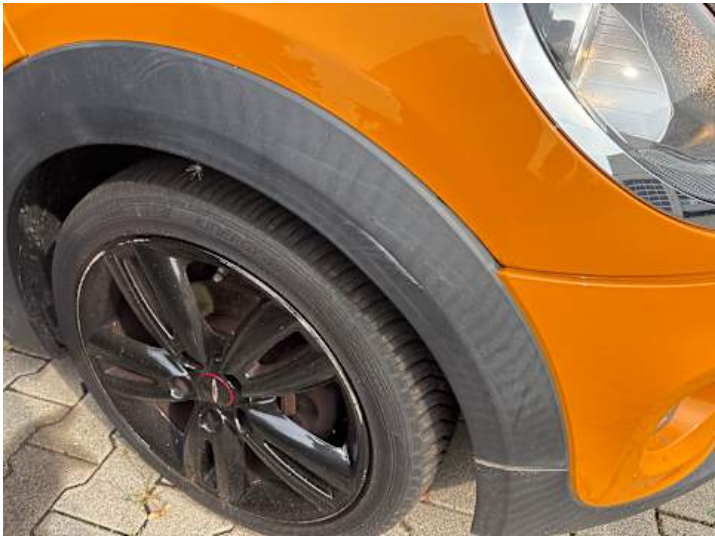
Kotflügel vorne rechts (Kratzer)

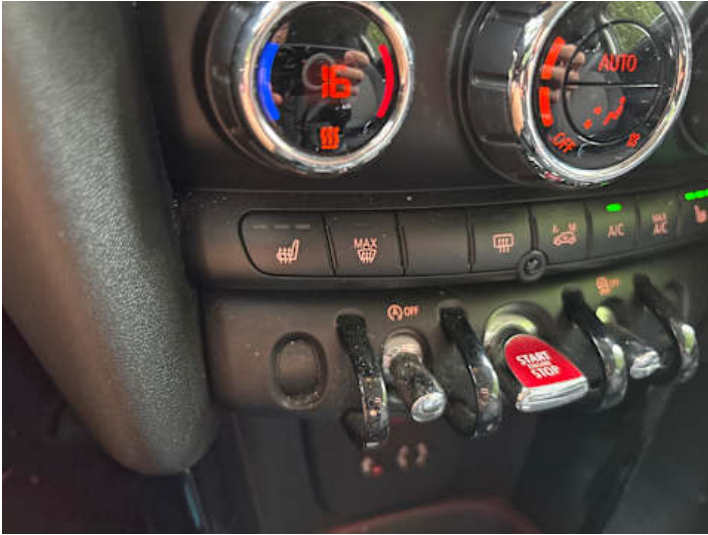
Innenraum (Anderer Schaden): Fahrersitzheizung ohne Funktion
